<b>Zeitschrift:</b>	Archäologie Graubünden. Sonderheft
<b>Herausgeber:</b>	Archäologischer Dienst Graubünden
<b>Band:</b>	8 (2019)
<b>Heft:</b>	3
<b>Artikel:</b>	Tomils, Sogn Murezi : ein kirchliches Zentrum im frühmittelalterlichen Graubünden [3: Kapitel 16-26]
<b>Autor:</b>	Jecklin-Tischhauser, Ursina
<b>Kapitel:</b>	20: Anlage 8 : das Gebäude aus der Mitte des 14. Jahrhunderts
<b>DOI:</b>	<a href="https://doi.org/10.5169/seals-871052">https://doi.org/10.5169/seals-871052</a>

# Anlage 8: Das Gebäude aus der Mitte des 14. Jahrhunderts

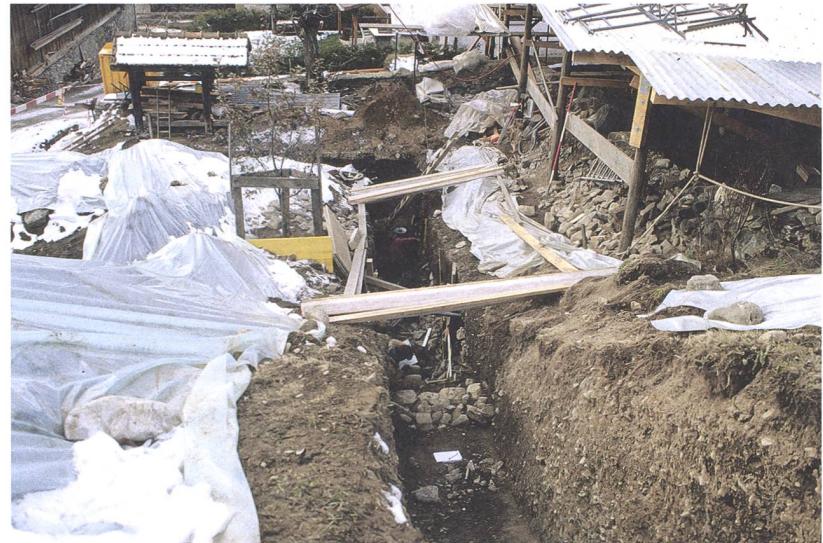
**Abb. 418:** Tomils, Sogn Murezi. Die Reste des an die Friedhofmauer (50) angebauten Gebäudes aus dem 14. Jahrhundert kamen beim Aushub eines Leitungsgrabens zutage. Blick nach Westen.

Um die Mitte des 14. Jahrhunderts wird ausserhalb des kirchlichen Bezirks, an der Südseite der Friedhofsmauer, ein stattlicher, mindestens zweistöckiger Profanbau mit einem ostseitigen Anbau errichtet **Abb. 417**. Die Gebäudereste traten beim maschinellen Aushub für einen Leitungsgruben **Abb. 418** zutage. Trotz der geringen Breite des Grabens war die Untersuchung und Rekonstruktion der angetroffenen Befunde möglich. Das Gebäude konnte jedoch nicht flächig ausgegraben werden; die Lage der südlichen Gebäudemauer ist nicht bestimmt worden.

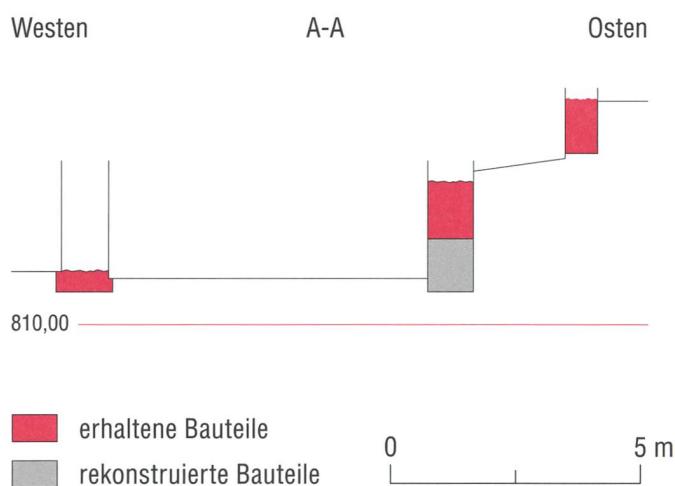
**Abb. 419:** Tomils, Sogn Murezi. Anlage 8. Schnitt A-A (vgl. **Abb. 417**) durch das zweigeschossige Gebäude aus dem 14. Jahrhundert. Blick nach Norden. Mst. 1:150.

Die Baugrube (239) für das Gebäude reicht durch den Abbruchschutt (11) der frühmittelalterlichen Kirchennebenbauten bis auf den anstehenden Lehm (56) hinunter. Infolge des tiefen Hangeinschnittes kam das untere Geschoss bergseitig vollständig unter Boden zu liegen **Abb. 419**. Talseitig hingegen, also an der Westseite, lag der Boden im Innern lediglich 10 cm tiefer als das zugehörige Aussenniveau. Da von der Westmauer (236) nur die unterste Steinlage erhalten und der Südteil des Gebäudes nicht ausgegraben ist, bleibt offen, wo sich der Eingang ins Erdgeschoss befunden hat. Die Westmauer konnte noch über eine Länge von 9 m verfolgt werden. Die massive Bauweise mit einer Mauerstärke von 1,20 m dürfte mit der Doppelstöckigkeit und der Hanglage zu erklären sein **Abb. 420**.

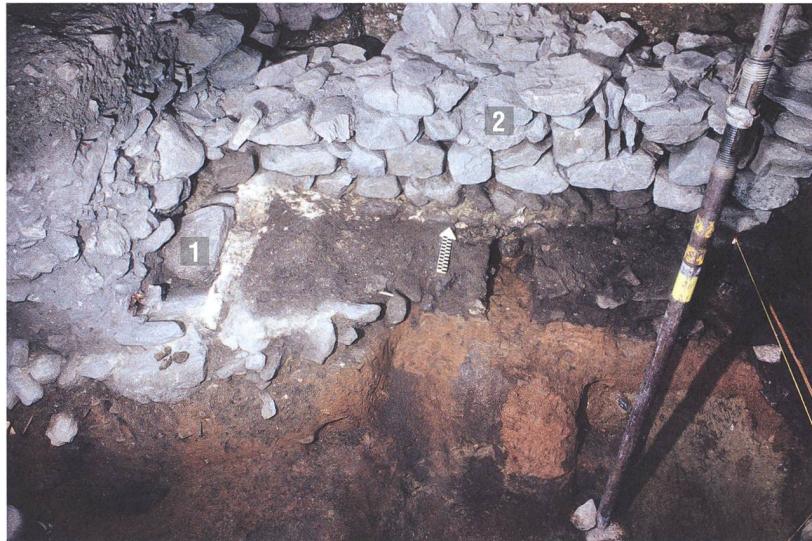
Abb. 420: Tomils, Sogn Murezi. 1 Westmauer (236), 2 Nordmauer (958). Blick nach Norden.

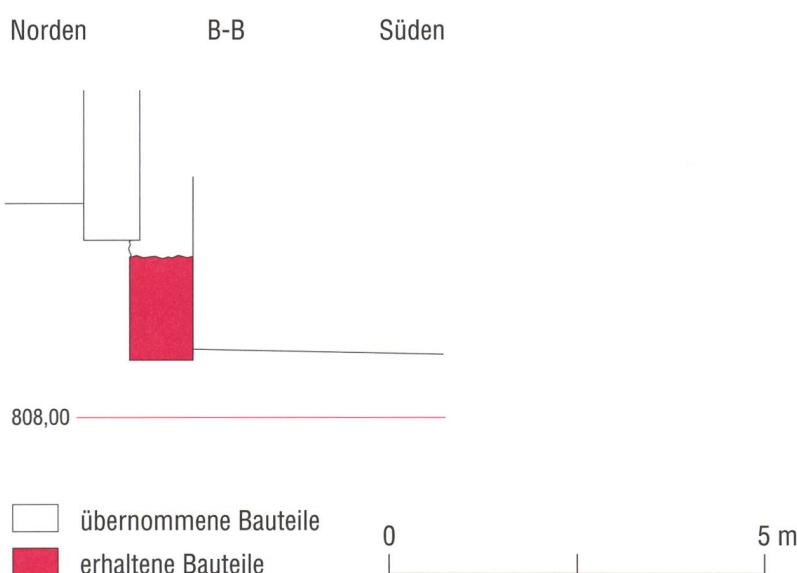
Abb. 421: Tomils, Sogn Murezi. Anlage 8. Schnitt B-B (vgl. Abb. 417). Die tiefer fundamentierte Nordmauer (958) des Profangebäudes greift etwas unter die Friedhofsmauer (50). Blick nach Osten. Mst. 1:100.

Die Nordmauer (958), die mit der Ost- und Westmauer im Verband ist, steht direkt an der Friedhofsmauer, stellenweise greift sie unter die Friedhofsmauer (vgl. **Abb. 411**). Sie ist in ihrer gesamten Länge von 8,50 m erhalten, ihre Stärke beträgt 85 cm. In der Höhe misst sie heute noch 1,80 m.

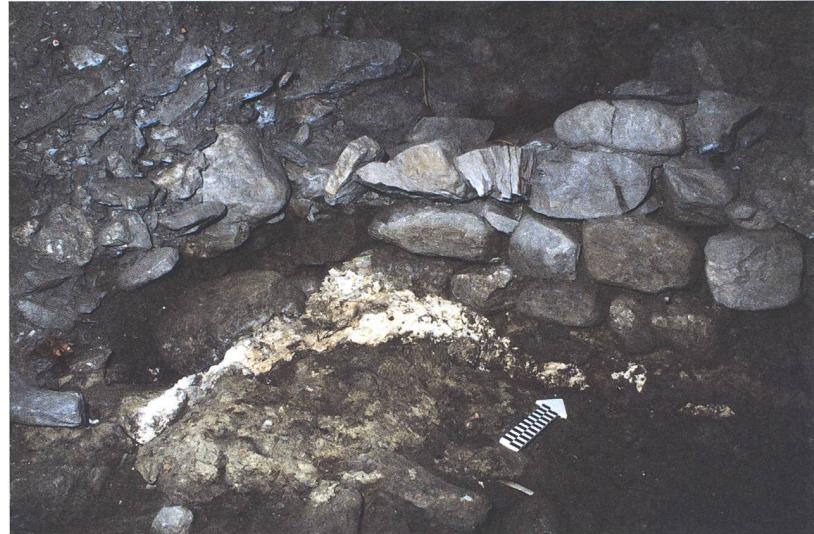
Abb. 422: Tomils, Sogn Murezi. Kalkansammlung in der Nordwestecke des Keller- geschosses. Blick nach Nordwesten.

Die drei dokumentierten Mauern sind als Erd-Lehm-Mauerwerk aufgeführt, sie blieben zumindest im Erdgeschoss unverputzt. Im Abbruchschutt des Gebäudes haftete an einzelnen Steinen wenig Mauerwerk von schlechter Qualität an. Ob diese vom Obergeschoss stammen oder als Spolien verbaut worden waren, ist nicht geklärt. In der Nordwestecke des Gebäudes lag als Rest der Bauarbeiten oder als Vorratsdepot eine Ansammlung von Kalk (1082) **Abb. 422**.

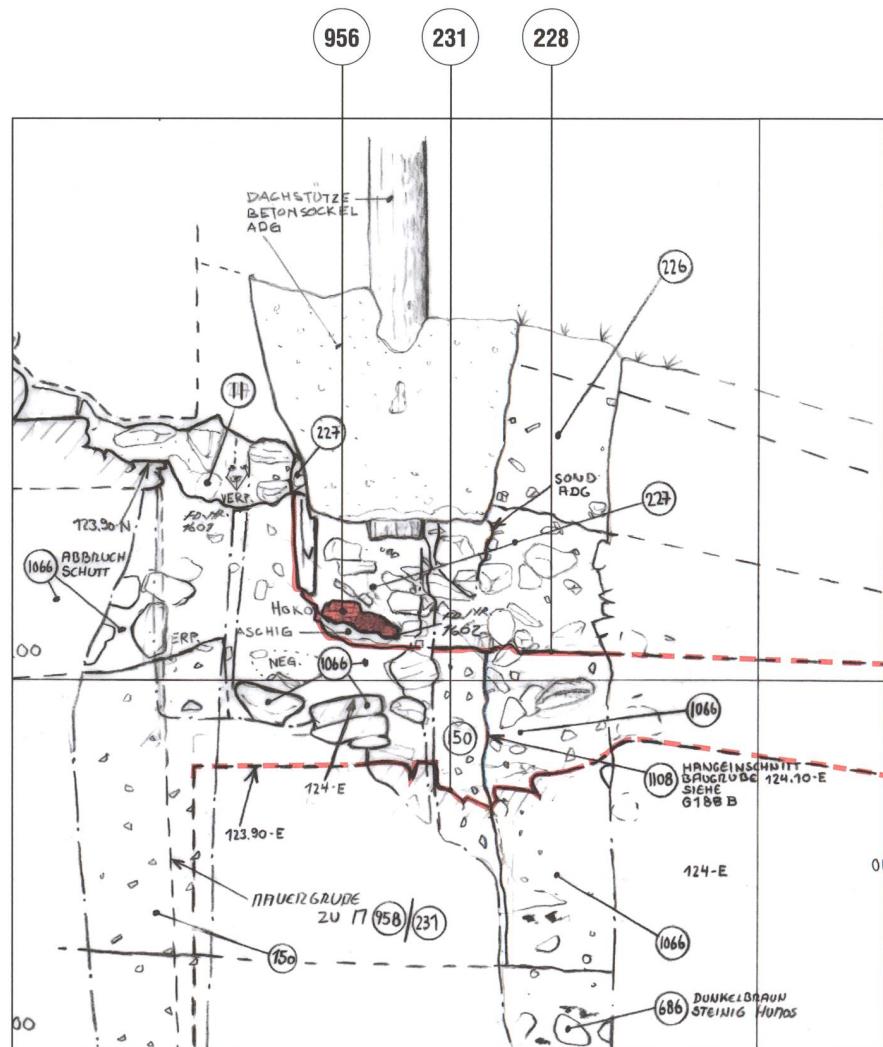
Abb. 423: Tomils, Sogn Murezi.

Anlage 8. Hangseitiger Anbau mit dem verkohlten Schwellbalken der hölzernen Nordwand (956) im Brandschutt (228). Im Vordergrund die Abbruchkrone der Ostmauer (231). Blick nach Osten. Mst. 1:20.

Während der Benutzungszeit des Gebäudes kam es zu einem Brandereignis, von dem das Gebäude und der Anbau betroffen waren. Davon zeugt der verkohlte Schwellbalken (956) und das 10–15 cm starke Brandschuttpaket (228) im Innern des Erdgeschosses **Abb. 423**.

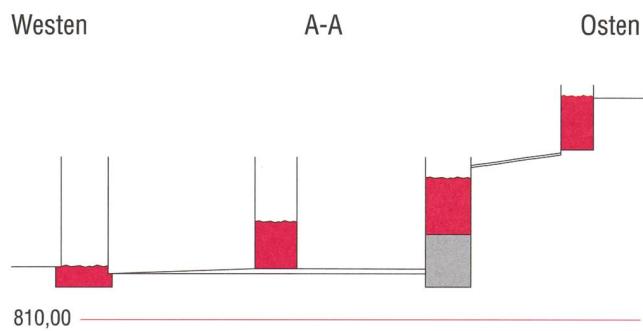
Abb. 417). Nach dem Brand wurde im Erdgeschoss eine Binnenmauer (233) auf den planierten Brandschutt (228) gestellt. Blick nach Norden. Mst. 1:150.

Nach dem Brand wurde das Gebäude wiederhergestellt und weiter benutzt. Im unteren Geschoss unterteilte die neu eingestellte Binnenmauer (233) den Raum **Abb. 424** (vgl. **Abb. 417**). Bei ihr handelt es sich um eine Trockenmauer, von der noch ein 2,80 m langes und 1 m hohes Stück dokumentiert

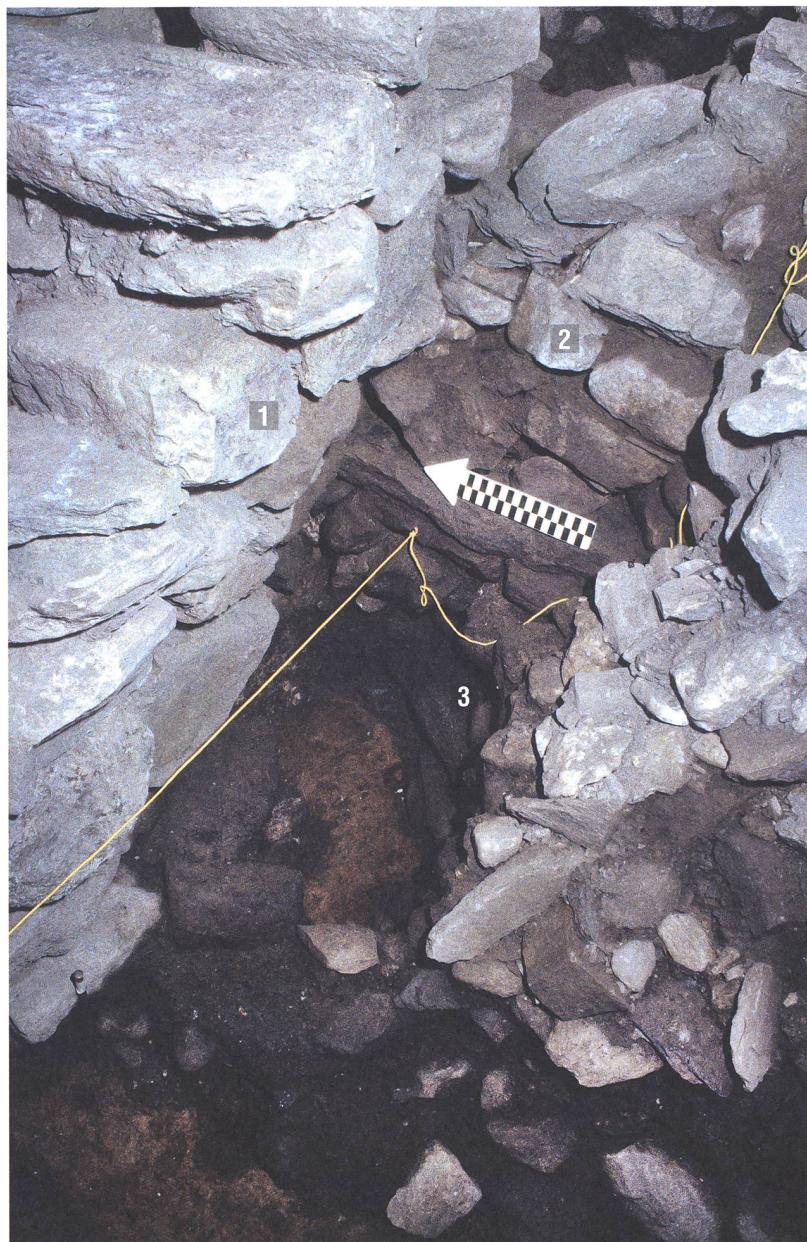
Abb. 425: Tomils, Sogn Murezi. 1 Nordmauer (958), 2 Binnenmauer (233),  
3 Brandschutt (228). Blick nach Nordosten.

werden konnte. Die rund 80 cm starke Mauer wurde direkt auf den Brandschutt (228) gestellt **Abb. 425**. Mit deren Bau entstanden zwei 2,50 m breite Räume (vgl. **Abb. 417**). Ihre Längenmasse sind nicht bestimmt, da im Grabungsbereich zur 2,90 m langen Binnenmauer keine südliche Begrenzung gefasst werden konnte. Ein Bodenauftrag wurde nicht festgestellt, man ging auf dem mit Humus vermischten Brandschutt (228).
