Zeitschrift:	Archäologie Graubünden. Sonderheft
Herausgeber:	Archäologischer Dienst Graubünden
Band:	8 (2019)
Heft:	3
Artikel:	Tomils, Sogn Murezi : ein kirchliches Zentrum im frühmittelalterlichen Graubünden [3: Kapitel 16-26]
Autor:	Jecklin-Tischhauser, Ursina
Kapitel:	21: Anlage 9 : Erneuerung des Altarraums
DOI:	https://doi.org/10.5169/seals-871052

Anlage 9: Erneuerung des Altarraums

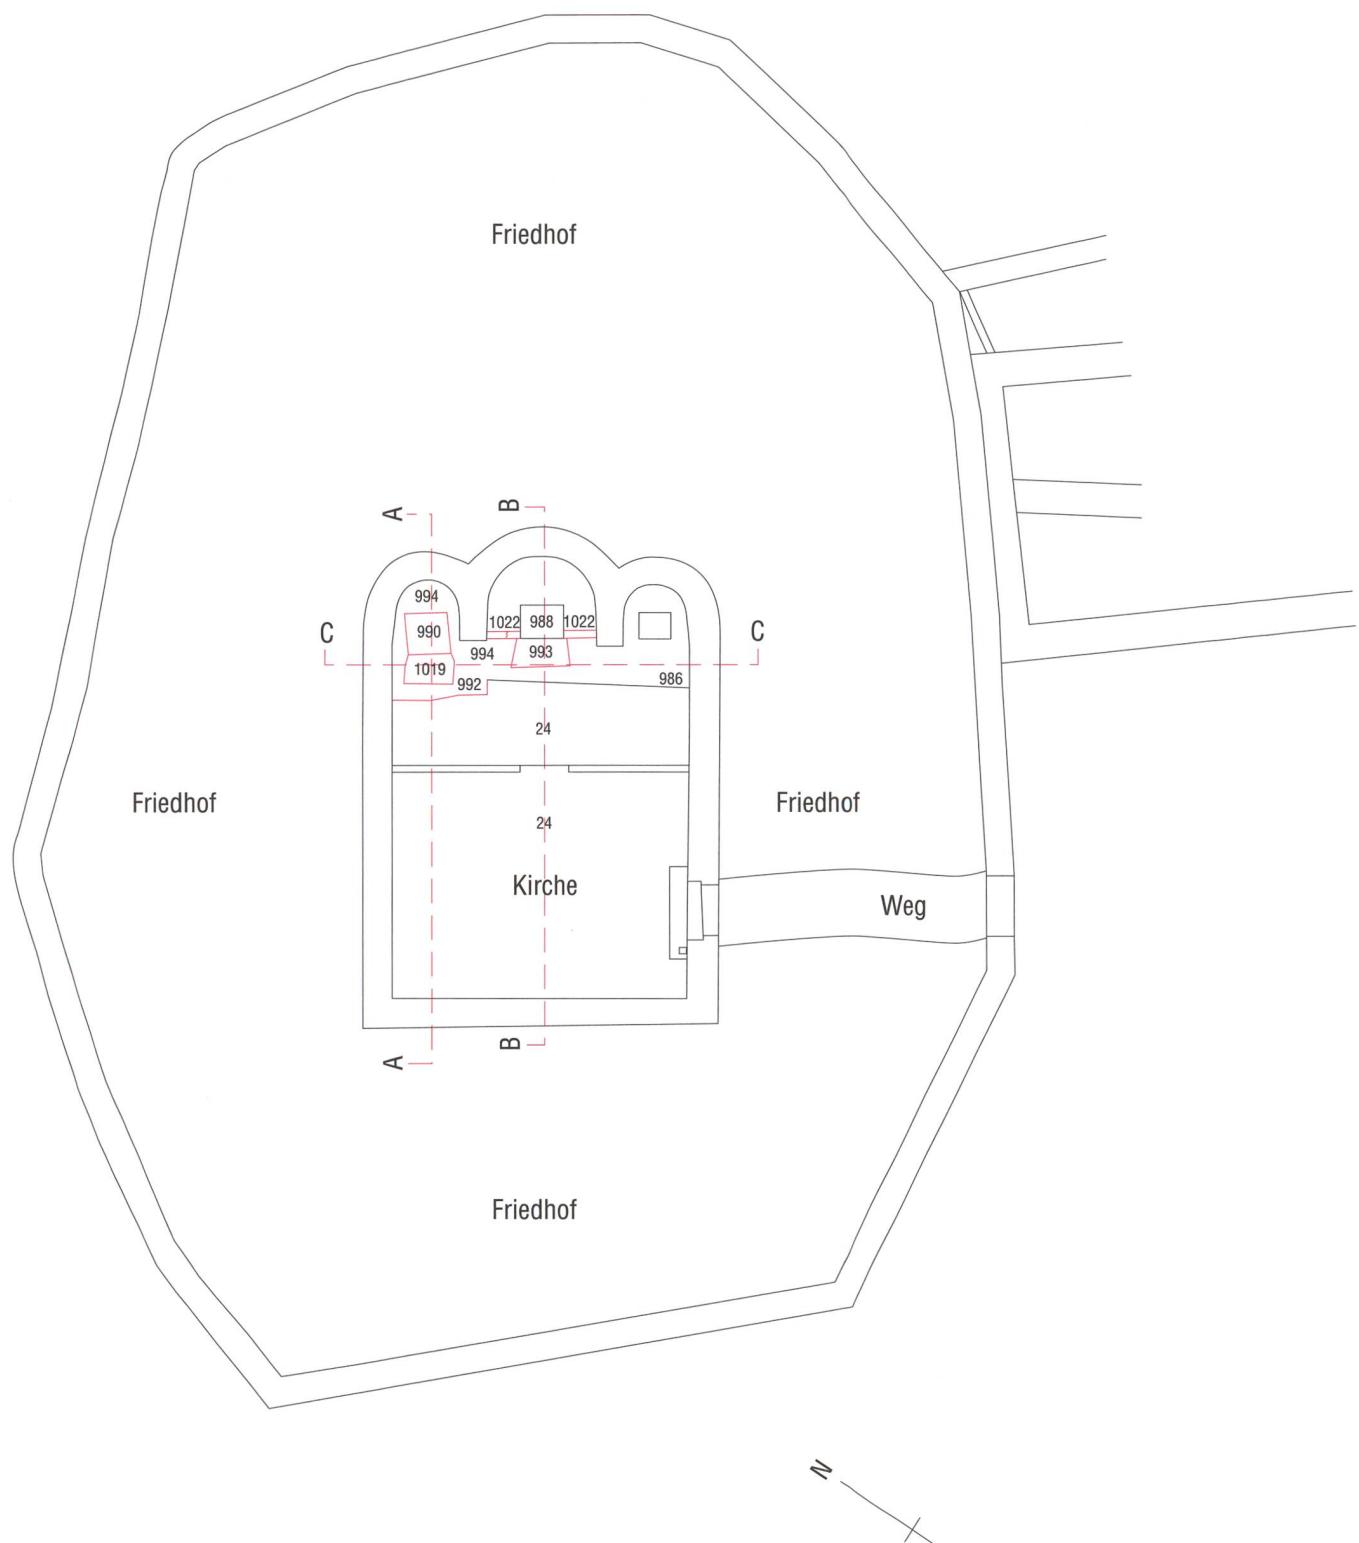
Abb. 426: Tomils, Sogn Murezi.
Anlage 9. Die Erneuerungen im
Altarraum erfolgten vermutlich
im 15. Jahrhundert. Mst. 1:200.

Im 15. Jahrhundert, gemäss einer Schriftquelle wohl im Jahre 1423 (vgl. Kap. 21.1), wird der Altarraum verändert Abb. 426. Davon betroffen waren die Chorstufe (986), die Nord- und die Mittelapsis. Die Nordapsis erhielt einen neuen Blockaltar (990) mit einer Altarstufe (1019). Auch dem Altar (988) in der Mittelapsis wurde eine Stufe (993) vorgesetzt und der Altarraum zudem mit den Schranken (1022) abgetrennt. Die beiden Apsiden erhielten einen frischen Verputz und den neuen Mörtelboden (994).

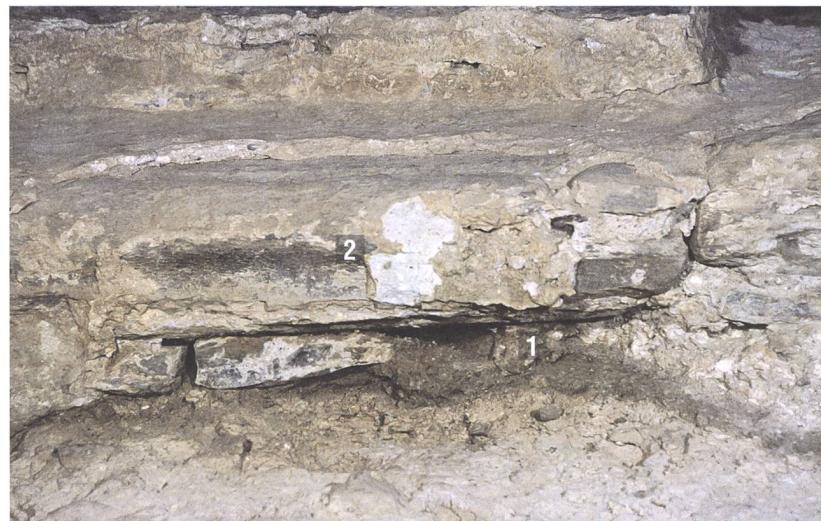
Abb. 427: Tomils, Sogn Murezi. 1 Bauschutt (1023), 2 Steinplatte der Chorstufe (992). Blick nach Osten.

Die einzelnen Arbeitsschritte sind heute gut an den Befunden ablesbar. Zu Beginn wurde der karolingerzeitliche Altar (987) in der Nordapsis bis auf wenige Reste abgebrochen. Diese haben sich im romanischen Blockaltar erhalten (vgl. Abb. 215). Anschliessend wurde humus- und mörtelhaltiger Bauschutt (1023) auf dem Mörtelboden (24) vor der älteren Chorstufe (986) und in der Apsis verteilt Abb. 426. Dieser überlagerte auch das vorspringende Fundament der romanischen Kirchenwandmauer. Auf dem Schutt (1023) wurde in einem weiteren Schritt direkt vor der Chorstufe (986) eine 2,50 m lange, 60 cm breite und 15 cm hohe Steinplatte verlegt Abb. 427. Diese stiess im Norden an die verputzte Nordwand (26) der romanischen Kirche. Dies ist ein Hinweis darauf, dass die Abänderungen in der Apsis nachträglich erfolgt sind. Der Einbau der Steinplatte störte die ältere Chorstufe, lag jedoch mit deren Oberkante auf derselben Höhe. Der Chorraum wurde mithilfe dieses neuen Chorstufenabschnitts (992) nach Westen vergrössert.

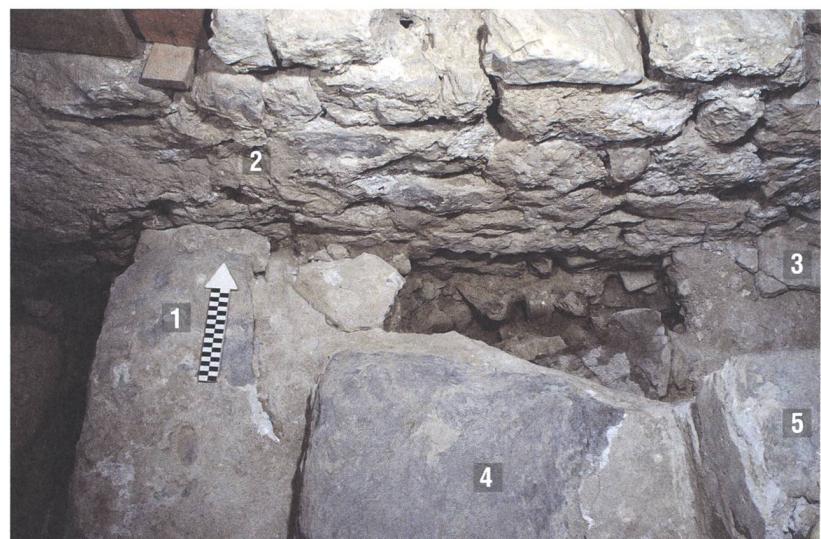
Abb. 428: Tomils, Sogn Murezi. 1 Chorstufe (992), 2 verputzte Nordwand (26) der romanischen Kirche, 3 jüngster Mörtelboden (994) in der Nordapsis, 4 Altarstufe (1019), 5 Blockaltar (990). Blick nach Norden.

noch knapp 70 cm hoch. Der romanische Blockaltar war demnach 10 cm breiter und 55 cm tiefer als sein frühmittelalterlicher Vorgänger Abb. 428. Der Altar wurde mit Steinen und Mörtel gebaut und zum Schluss mit einem weissen Kalkputz (991) versehen. Eine weitere Steinplatte war ihm als Altarstufe (1019) vorgelagert. Diese ist $80 \text{ cm} \times 1,30 \text{ m}$ gross und ca. 12 cm hoch.

In einem der letzten Schritte versah man die gesamte Nordapsis mit einem neuen Verputz (983), anschliessend wurde noch der Mörtelboden (994) eingezogen. Dieser besass keine Rollierung, sondern bestand lediglich aus einem dünnen Mörtelguss von ca. 2 cm, der direkt auf den älteren karolingerzeitlichen Boden aufgetragen wurde. Die Abfolge von Verputz- und Mörtelbodenschicht zeigt sich im Profil; der Verputz der Apsiswand und des Altars ziehen noch auf den karolingerzeitlichen Boden herab, während der jüngere Mörtelguss bereits mit den verputzten Mauern rechnet. Ferner ist der Mörtelboden (994) bis hin zur Mittelapsis und dort um die ebenfalls neu errichtete Altarstufe (993) zum Hauptaltar zu verfolgen (vgl. Abb. 428). Die Veränderungen an der Nord- und an der Mittelapsis haben demnach gleichzeitig stattgefunden.

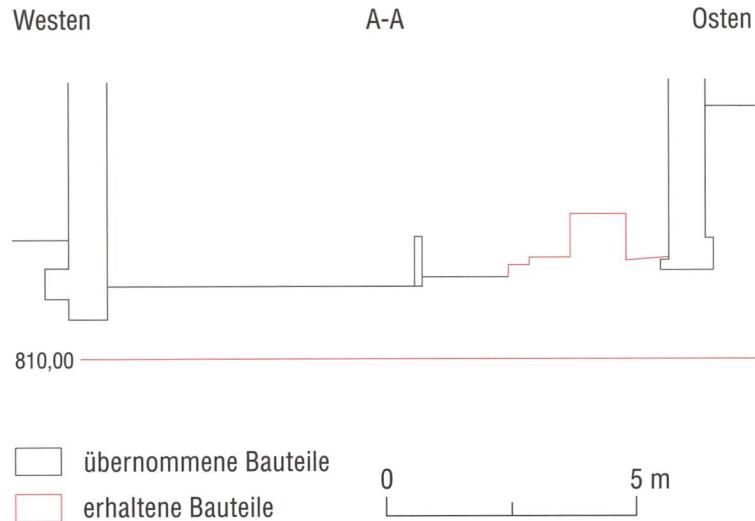
Abb. 429: Tomils, Sogn Murezi. Westen

Anlage 9. Schnitt A-A (vgl.

Abb. 426) durch die Nordapsis der Kirche mit den Erneuerungen im Altarraum.
Blick nach Norden. Mst. 1:150.

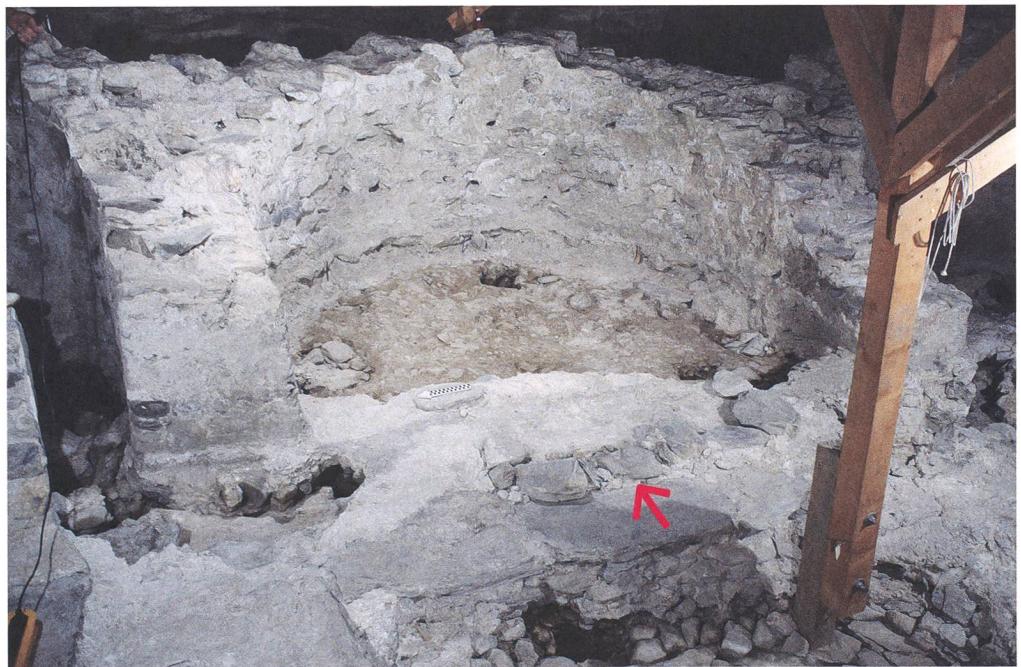
Abb. 430: Tomils, Sogn Murezi.

Reste der Altarstufe (993)

in der Hauptapsis (Pfeil).

Blick nach Osten.

Die knapp 90 cm breite und 1,50 m lange, mit Steinen und Mörtel gefügte Stufe Abb. 430 vor dem Hauptaltar hat sich mit der untersten Steinlage direkt auf dem älteren Mörtelboden respektive der Chorstufe aus der zweiten Hälfte des 8. Jahrhunderts erhalten. Der Hauptaltar wurde nicht ersetzt, sondern die Altarstufe (993) dem karolingerzeitlichen Altar (988) vorgelagert Abb. 431. Gut zu sehen ist heute, wie der Mörtel der Altarstufe (993) an die Reste des Altares aus karolingischer Zeit zieht Abb. 432.

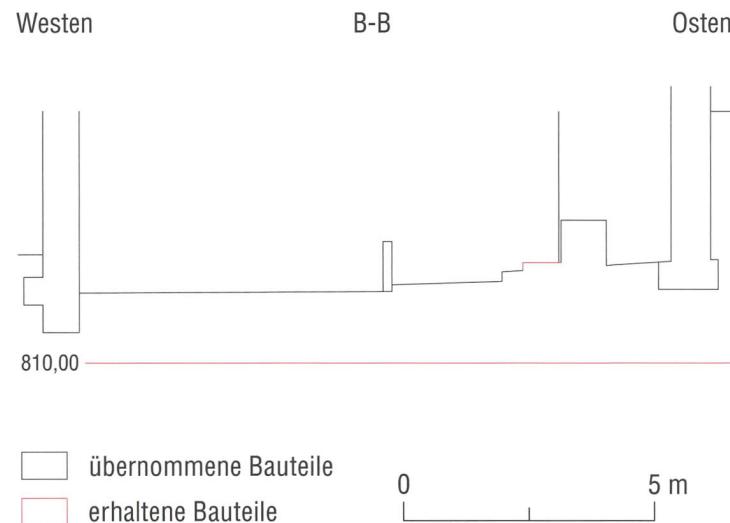
Abb. 431: Tomils, Sogn Murezi.
Anlage 9. Schnitt B-B (vgl.
Abb. 426) durch die mittlere
Apsis der Kirche mit der neu
verlegten Altarstufe (993)
vor dem karolingierzeitlichen
Blockaltar. Blick nach Norden.
Mst. 1:150.

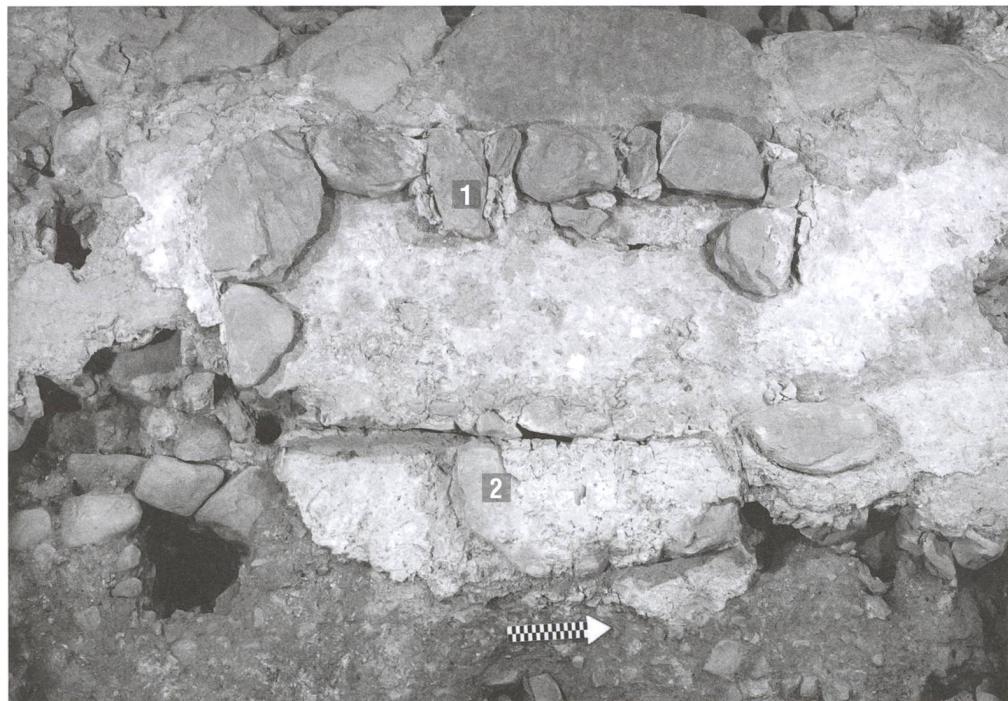
Abb. 432: Tomils, Sogn Murezi.
Anlage 9. **1** Reste der Altar-
stufe (993), **2** Negativ des
einstigen Blockaltars (988)
aus karolingischer Zeit.
Blick nach Westen.

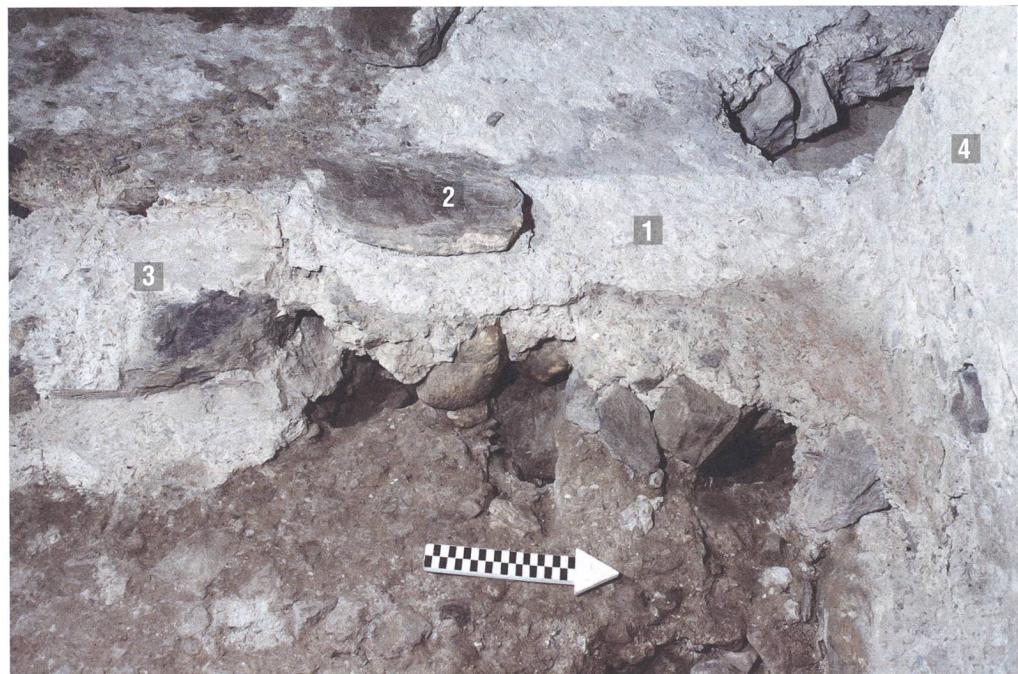
Abb. 433: Tomils, Sogn Murezi.
1 Mörtelstreifen (1022), 2 in
den Mörtel verlegte Stein-
platte, 3 Standort des Haupt-
altars, 4 nördlicher Schenkel
der Hauptapsis. Blick nach
Westen.

Nördlich des Altares wurde auf dem neuen Boden (994) zusätzlich Mörtel verteilt. Der ca. 20 cm breite Mörtelstreifen (1022) zieht vom Altar bis hin zum Apsisschenkel. In den noch feuchten Mörtel wurde außerdem eine Steinplatte verlegt Abb. 433. Möglicherweise sind der Mörtelstreifen und die Steinplatte die Reste einer ehemaligen Abschrankung Abb. 434. Das südliche Pendant ist heute aufgrund der Störung im Mörtelboden an dieser Stelle nicht mehr zu beobachten. Zum Schluss wurden auch die Wände der mittleren Apsis neu verputzt.

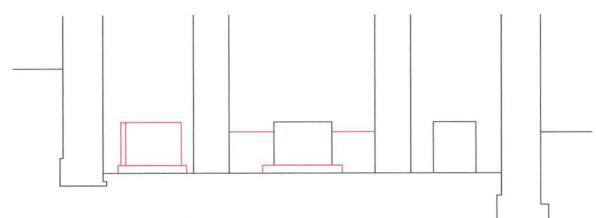
Abb. 434: Tomils, Sogn Murezi.

Anlage 9. Schnitt C-C (vgl.

Abb. 426). Schnitt durch den Altarraum der Kirche mit rekonstruierter Schranke seitlich des Hauptaltars.

Blick nach Osten. Mst. 1:150.
