Artikel: Tomils, Sogn Murezi : ein kirchliches Zentrum im frühmittelalterlichen

Graubünden [3: Kapitel 16-26]

Kapitel: 21: Anlage 9 : Erneuerung des Altarraums

Anlage 9: Erneuerung des Altarraums

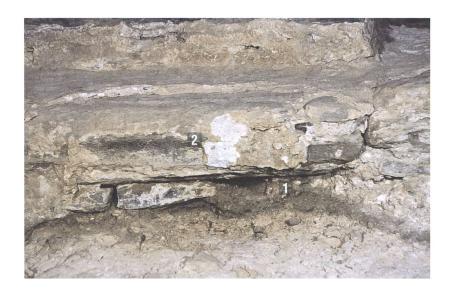
Abb. 427: Tomils, Sogn Murezi. **1** Bauschutt (1023), **2** Steinplatte der Chorstufe (992). Blick nach Osten.

Die einzelnen Arbeitsschritte sind heute gut an den Befunden ablesbar. Zu Beginn wurde der karolingerzeitliche Altar (987) in der Nordapsis bis auf wenige Reste abgebrochen. Diese haben sich im romanischen Blockaltar erhalten (vgl. Abb. 215). Anschliessend wurde humus- und mörtelhaltiger Bauschutt (1023) auf dem Mörtelboden (24) vor der älteren Chorstufe (986) und in der Apsis verteilt Abb. 426. Dieser überlagerte auch das vorspringende Fundament der romanischen Kirchennordmauer. Auf dem Schutt (1023) wurde in einem weiteren Schritt direkt vor der Chorstufe (986) eine 2,50 m lange, 60 cm breite und 15 cm hohe Steinplatte verlegt Abb. 427. Diese stiess im Norden an die verputzte Nordwand (26) der romanischen Kirche. Dies ist ein Hinweis darauf, dass die Abänderungen in der Apsis nachträglich erfolgt sind. Der Einbau der Steinplatte störte die ältere Chorstufe, lag jedoch mit deren Oberkante auf derselben Höhe. Der Chorraum wurde mithilfe dieses neuen Chorstufenabschnitts (992) nach Westen vergrössert.

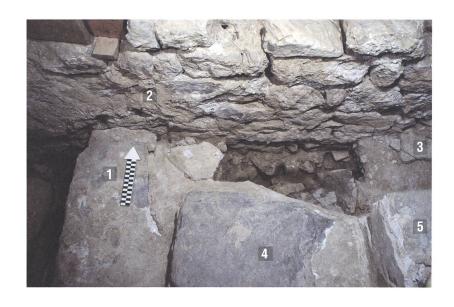
Abb. 428: Tomils, Sogn Murezi. **1** Chorstufe (992), **2** verputzte Nordwand (26) der romanischen Kirche, **3** jüngster Mörtelboden (994) in der Nordapsis, **4** Altarstufe (1019), **5** Blockaltar (990). Blick nach Norden.

noch knapp 70 cm hoch. Der romanische Blockaltar war demnach 10 cm breiter und 55 cm tiefer als sein frühmittelalterlicher Vorgänger **Abb. 428**. Der Altar wurde mit Steinen und Mörtel gebaut und zum Schluss mit einem weissen Kalkputz (991) versehen. Eine weitere Steinplatte war ihm als Altarstufe (1019) vorgelagert. Diese ist 80 cm × 1,30 m gross und ca. 12 cm hoch.

In einem der letzten Schritte versah man die gesamte Nordapsis mit einem neuen Verputz (983), anschliessend wurde noch der Mörtelboden (994) eingezogen. Dieser besass keine Rollierung, sondern bestand lediglich aus einem dünnen Mörtelguss von ca. 2 cm, der direkt auf den älteren karolingerzeitlichen Boden aufgetragen wurde. Die Abfolge von Verputz- und Mörtelbodenschicht zeigt sich im Profil; der Verputz der Apsiswand und des Altars ziehen noch auf den karolingerzeitlichen Boden herab, während der jüngere Mörtelguss bereits mit den verputzten Mauern rechnet. Ferner ist der Mörtelboden (994) bis hin zur Mittelapsis und dort um die ebenfalls neu errichtete Altarstufe (993) zum Hauptaltar zu verfolgen (vgl. Abb. 428). Die Veränderungen an der Nord- und an der Mittelapsis haben demnach gleichzeitig stattgefunden.

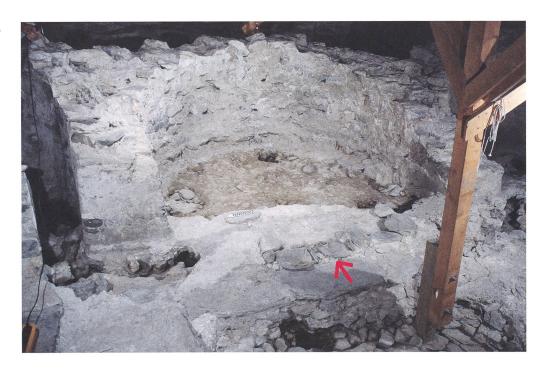
Abb. 430: Tomils, Sogn Murezi. Reste der Altarstufe (993) in der Hauptapsis (Pfeil). Blick nach Osten.

Die knapp 90 cm breite und 1,50 m lange, mit Steinen und Mörtel gefügte Stufe Abb. 430 vor dem Hauptaltar hat sich mit der untersten Steinlage direkt auf dem älteren Mörtelboden respektive der Chorstufe aus der zweiten Hälfte des 8. Jahrhunderts erhalten. Der Hauptaltar wurde nicht ersetzt, sondern die Altarstufe (993) dem karolingerzeitlichen Altar (988) vorgelagert Abb. 431. Gut zu sehen ist heute, wie der Mörtel der Altarstufe (993) an die Reste des Altares aus karolingischer Zeit zieht Abb. 432.

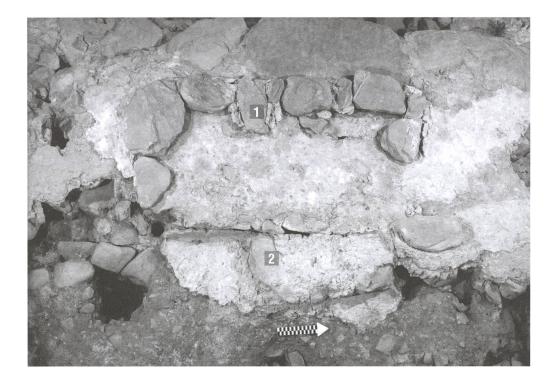
Abb. 431: Tomils, Sogn Murezi. Anlage 9. Schnitt B-B (vgl. Abb. 426) durch die mittlere Apsis der Kirche mit der neu verlegten Altarstufe (993) vor dem karolingerzeitlichen Blockaltar. Blick nach Norden. Mst. 1:150.

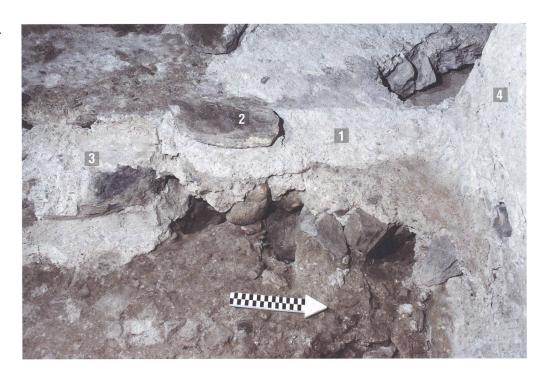
Abb. 432: Tomils, Sogn Murezi. Anlage 9. 1 Reste der Altarstufe (993), 2 Negativ des einstigen Blockaltars (988) aus karolingischer Zeit. Blick nach Westen.
