<b>Zeitschrift:</b>	Archäologie Graubünden. Sonderheft
<b>Herausgeber:</b>	Archäologischer Dienst Graubünden
<b>Band:</b>	8 (2019)
<b>Heft:</b>	3
<b>Artikel:</b>	Tomils, Sogn Murezi : ein kirchliches Zentrum im frühmittelalterlichen Graubünden [3: Kapitel 16-26]
<b>Autor:</b>	Jecklin-Tischhauser, Ursina
<b>Kapitel:</b>	24: Anlage 10 : das Gebäude aus dem 16. Jahrhundert
<b>DOI:</b>	<a href="https://doi.org/10.5169/seals-871052">https://doi.org/10.5169/seals-871052</a>

# Anlage 10: Das Gebäude aus dem 16. Jahrhundert

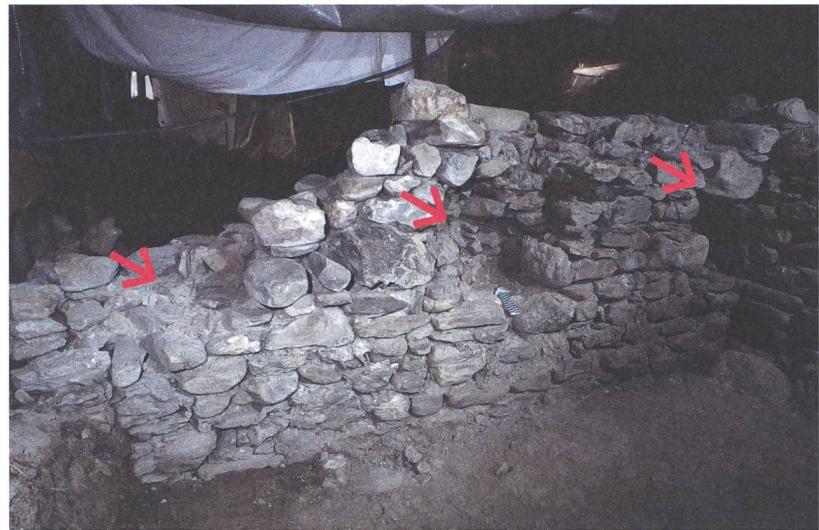
**Abb. 445:** Tomils, Sogn Murezi. Gebäude aus dem 16. Jahrhundert. Nordmauer mit den drei Balkenlöchern (953a–c, Pfeile). Der Abbruchschutt ist nicht vollständig ausgenommen. Blick nach Nordosten.

In der Nordmauer lagen 3 m über der untersten beobachteten Steinlage drei Balkenlöcher (953 a–c) **Abb. 444; Abb. 446**. Das östlichste lag in der Ecke der Ost- und Nordmauer, die anderen beiden folgten in einem Abstand von 120 cm und 100 cm **Abb. 447**. Die Balkenlöcher griffen ca. 45 cm tief ins Mauerwerk ein und haben einst  $20 \times 20$  cm starke, von Norden nach Süden gespannte Boden/Decken-Balken aufgenommen. Das Gebäude war demnach mindestens zweigeschossig. In den äusseren beiden Balken-

löchern waren im Mörtel noch die Abdrücke der einstigen Balken zu erkennen. Die Raumhöhe des fensterlosen Kellerraums betrug ca. 2,80 m.

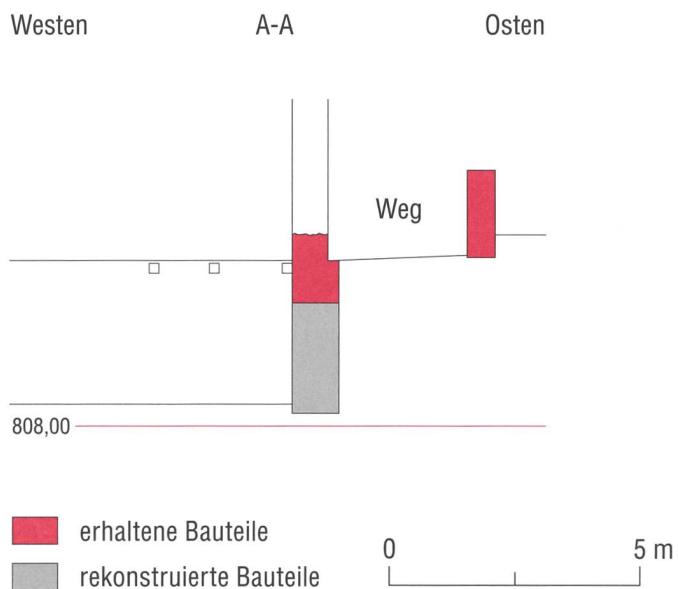
**Abb. 446:** Tomils, Sogn Murezi. Anlage 10. Schnitt A-A (vgl. Abb. 444) durch das Gebäude aus dem 16. Jahrhundert, den Weg und die Parzellenmauer (335). Blick nach Norden. Mst. 1:150.

Die Baugrube reichte bis auf die Moräne (48) hinab und war mehr als 3 m tief **Abb. 445**. Nach der Errichtung der Fundamente wurde der Bereich zwischen den Gebäudemauern und der Baugrubenwand zuunterst mit Kies und Steinen verfüllt und darüber umgelagerter Abbruchschutt (11, 227) und Bauschutt eingebracht. In der Baugrubenverfüllung lagen daher Verputzfragmente, Mörtel und Lehm. Mit dem Kies und den Steinen fungierte die Baugrube im unteren Bereich als Sickergraben für das Hangwasser.

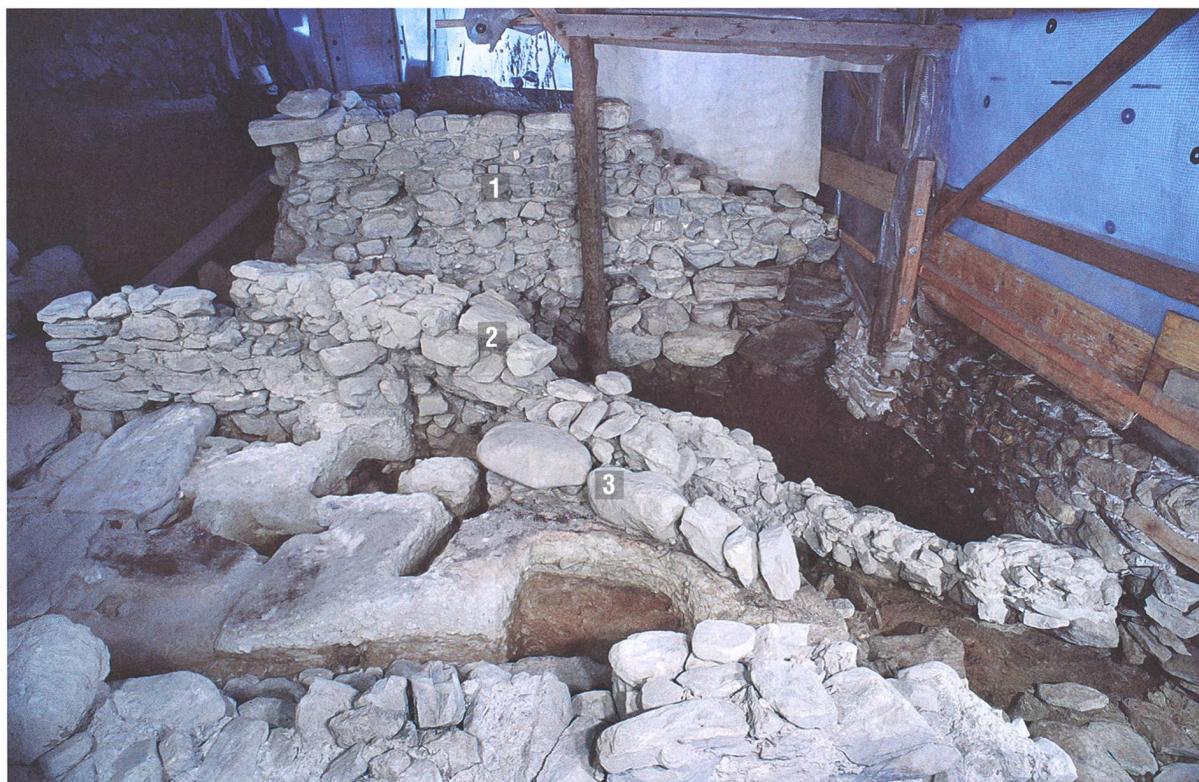
**Abb. 448:** Tomils, Sogn Murezi. Gebäude aus dem 16. Jahrhundert. **1** Nordmauer, **2** nach Süden gekippte Friedhofsmauer (50), **3** Fundamentsteine der Friedhofsmauer (50) in ursprünglicher Lage. Blick nach Süden.

Der Zeitpunkt der Errichtung des Gebäudes ist nicht mit absoluten Daten bestimmt. Die relative Chronologie ermöglicht aber die Eingrenzung des Baudatums. Die Baugrube (598) des Gebäudes griff im Norden unter die Friedhofsmauer (50), worauf diese nach Süden kippte **Abb. 447; Abb. 448** (vgl. **Abb. 444**). Die Friedhofsmauer wurde danach nicht mehr hergestellt, offenbar hatte sie ihren Zweck als Begrenzung des geweihten Kirchareals zu diesem Zeitpunkt bereits
