**Artikel:** Tomils, Sogn Murezi : ein kirchliches Zentrum im frühmittelalterlichen

Graubünden [3: Kapitel 16-26]

**Kapitel:** 24: Anlage 10 : das Gebäude aus dem 16. Jahrhundert

# Anlage 10: Das Gebäude aus dem 16. Jahrhundert

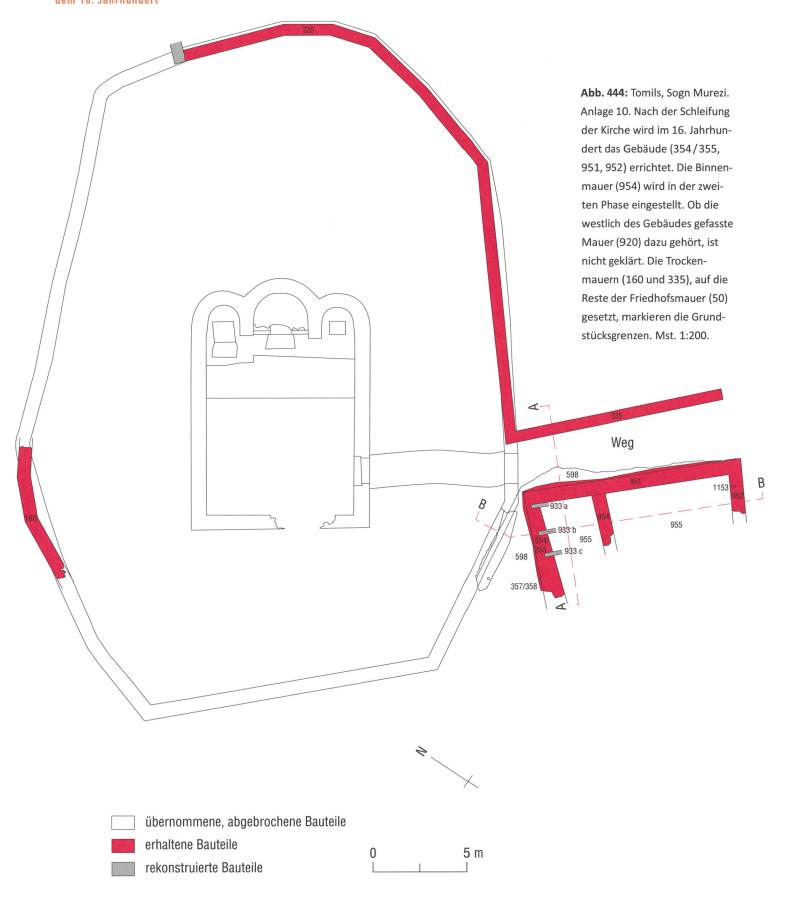
Am einstigen Kirchweg und späteren Feldweg traten die Mauern eines stattlichen Gebäudes zu Tage Abb. 444. Ausgegraben wurde die nahezu 12 m lange Ostmauer (951) und die mit ihr im Verband stehende Nordund Südmauer (354/355 und 952). Letztere sind noch über eine Länge von 5,90 m respektive 2,90 m zu verfolgen. Die Ost- und Nordmauer sind im Fundamentbereich 90-100 cm stark. Die Südmauer ist sowohl im Aufgehenden als auch im Fundamentbereich 70 cm stark. Während die Ostmauer im aufgehenden Mauerwerk ebenfalls eine Stärke von 70 cm aufweist, verbreitert sich die Nordmauer gegen Westen von 70 cm bis auf 100 cm. Von den Mauerarbeiten zeugt noch das Loch eines Gerüstbalkens (1153) in der Südmauer (952).

In einer zweiten Phase wird das Kellergeschoss mit der 70 cm starken Binnenmauer (954) in zwei Räume unterteilt **Abb. 444**. Der nördliche Raum war 2,70 m auf mindestens 6 m, der südliche 6,60 m auf mindestens 6 m gross. Die Binnenmauer (954) stiess stumpf gegen die Ostmauer (951), sie war noch auf eine Höhe von 2,40 m erhalten.

Beim Bau der Erschliessungsstrasse Sogn Murezi konnte 20 m westlich der Gebäudereste das hangparallel verlaufende, noch etwa vier Steinlagen hoch erhaltene Mauerstück (920) dokumentiert werden Abb. 444. Ein Gehniveau war infolge der Schichtdurchmischungen durch die landwirtschaftlichen Bodeneingriffe nicht mehr zu bestimmen. Die stratigraphische Anknüpfung an die Mauern des Gebäudes war aufgrund der Distanz und der unterschiedlichen Schichtabfolgen nicht möglich. Die Machart und die parallele Ausrichtung zur Ostmauer (951) lassen auf die gleiche Bauzeit schliessen. Ob es sich um eine weitere Gebäude- oder um eine Hofmauer handelt, konnte jedoch nicht geklärt werden.

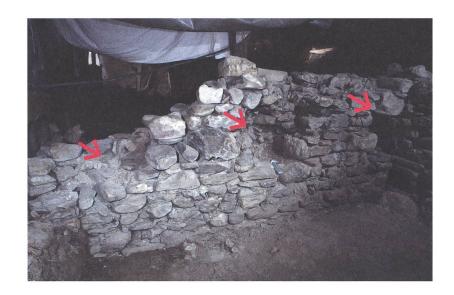
**Abb. 445:** Tomils, Sogn Murezi. Gebäude aus dem 16. Jahrhundert. Nordmauer mit den drei Balkenlöchern (953a–c, Pfeile). Der Abbruchschutt ist nicht vollständig ausgenommen. Blick nach Nordosten.

In der Nordmauer lagen 3 m über der untersten beobachteten Steinlage drei Balkenlöcher (953 a-c) **Abb. 444**; **Abb. 446**. Das östlichste lag in der Ecke der Ost- und Nordmauer, die anderen beiden folgten in einem Abstand von 120 cm und 100 cm **Abb. 447**. Die Balkenlöcher griffen ca. 45 cm tief ins Mauerwerk ein und haben einst 20 × 20 cm starke, von Norden nach Süden gespannte Boden/Decken-Balken aufgenommen. Das Gebäude war demnach mindestens zweigeschossig. In den äusseren beiden Balken-

löchern waren im Mörtel noch die Abdrücke der einstigen Balken zu erkennen. Die Raumhöhe des fensterlosen Kellerraums betrug ca. 2,80 m.

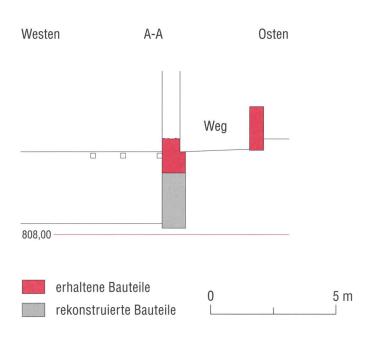
**Abb. 446:** Tomils, Sogn Murezi. Anlage 10. Schnitt A-A (vgl. **Abb. 444**) durch das Gebäude aus dem 16. Jahrhundert, den Weg und die Parzellenmauer (335). Blick nach Norden. Mst. 1:150.

Die Baugrube reichte bis auf die Moräne (48) hinab und war mehr als 3 m tief Abb. 445. Nach der Errichtung der Fundamente wurde der Bereich zwischen den Gebäudemauern und der Baugrubenwand zuunterst mit Kies und Steinen verfüllt und darüber umgelagerter Abbruchschutt (11, 227) und Bauschutt eingebracht. In der Baugrubenverfüllung lagen daher Verputzfragmente, Mörtel und Lehm. Mit dem Kies und den Steinen fungierte die Baugrube im unteren Bereich als Sickergraben für das Hangwasser.

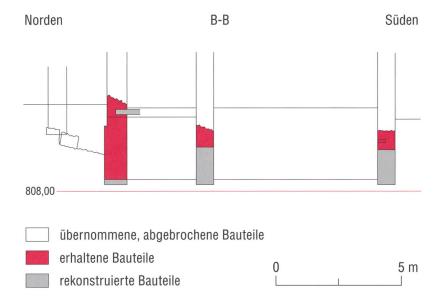
**Abb. 447:** Tomils, Sogn Murezi. Anlage 10. Schnitt B-B (vgl. **Abb. 444**). Im Norden griff die Baugrube für das Gebäude unter die Friedhofsmauer, worauf diese nach Süden kippte. Mst. 1:150.

Der Zeitpunkt der Errichtung des Gebäudes ist nicht mit absoluten Daten bestimmt. Die relative Chronologie ermöglicht aber die Eingrenzung des Baudatums. Die Baugrube (598) des Gebäudes griff im Norden unter die Friedhofsmauer (50), worauf diese nach Süden kippte Abb. 447; Abb. 448 (vgl. Abb. 444). Die Friedhofsmauer wurde danach nicht mehr hergestellt, offenbar hatte sie ihren Zweck als Begrenzung des geweihten Kirchareals zu diesem Zeitpunkt bereits

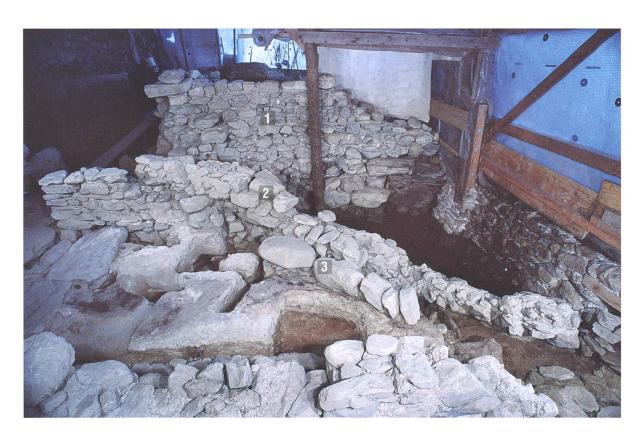
**Abb. 448:** Tomils, Sogn Murezi. Gebäude aus dem 16. Jahrhundert. **1** Nordmauer, **2** nach Süden gekippte Friedhofsmauer (50), **3** Fundamentsteine der Friedhofsmauer (50) in ursprünglicher Lage. Blick nach Süden.
