<b>Zeitschrift:</b>	Archäologie Graubünden. Sonderheft
<b>Herausgeber:</b>	Archäologischer Dienst Graubünden
<b>Band:</b>	8 (2019)
<b>Heft:</b>	3
<b>Artikel:</b>	Tomils, Sogn Murezi : ein kirchliches Zentrum im frühmittelalterlichen Graubünden [3: Kapitel 16-26]
<b>Autor:</b>	Jecklin-Tischhauser, Ursina
<b>Kapitel:</b>	25: Profanierung der Friedhofsmauer
<b>DOI:</b>	<a href="https://doi.org/10.5169/seals-871052">https://doi.org/10.5169/seals-871052</a>

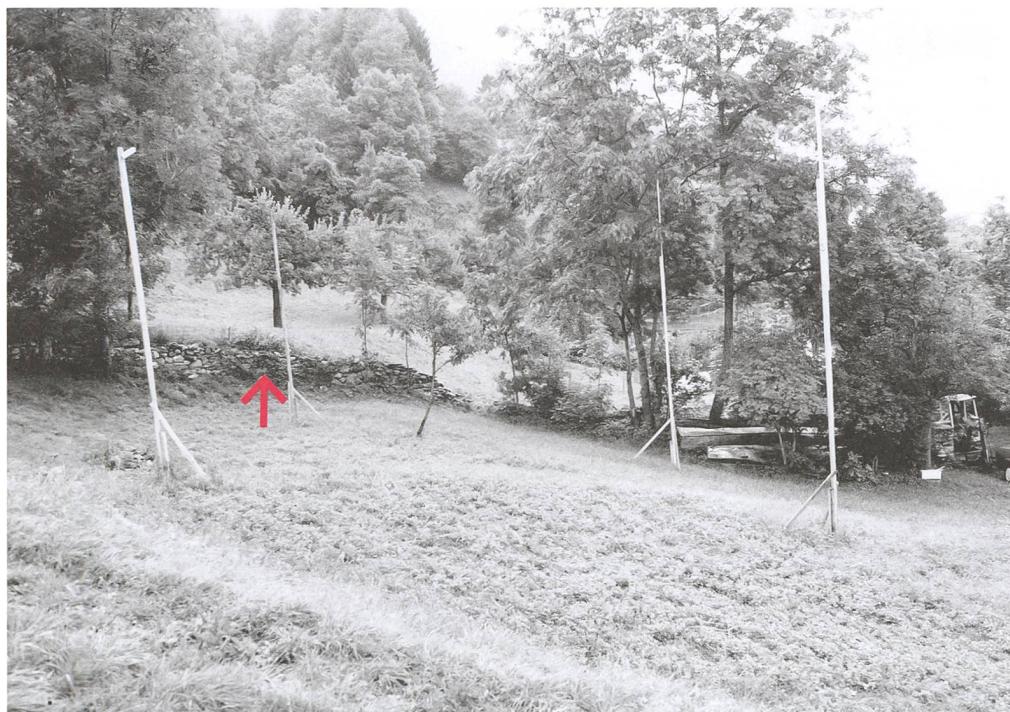
**Abb. 449:** Tomils, Sogn Murezi. Die Parzelle Sogn Murezi vor dem Beginn der Ausgrabungsarbeiten. Im Hintergrund (Pfeil) sind die Reste der Trockenmauer (335) zu erkennen, die über längere Partien auf den Resten der Friedhofsmauer (50) aus dem 13. Jahrhundert errichtet worden ist. Blick nach Südosten.

Bis zum Beginn der Ausgrabungsarbeiten führte ein Feldweg von Süden her auf die Flur von Sogn Murezi. Der Feldweg besaß dieselbe Wegführung wie der einstige Kirchweg. Er lag allerdings 1,60 m über dem frühmittelalterlichen Kirchweg (407) und ca. 70 cm über dem Wegniveau zu Zeiten des Friedhofes im Hoch- und Spätmittelalter. Entlang des Feldweges und der Grundstücksgrenze waren abschnittsweise die Reste einer Umfassungsmauer zu sehen **Abb. 449**. Im Laufe der Ausgrabungen konnte festgestellt werden, dass diese Trockenmauer (335) über den abgebrochenen Resten der Friedhofsmauer (50) errichtet worden war **Abb. 450** (vgl. **Abb. 444**). Auch im Norden konnte ein längeres Mauerstück (160) festgestellt werden, das zu einem Zeitpunkt er-

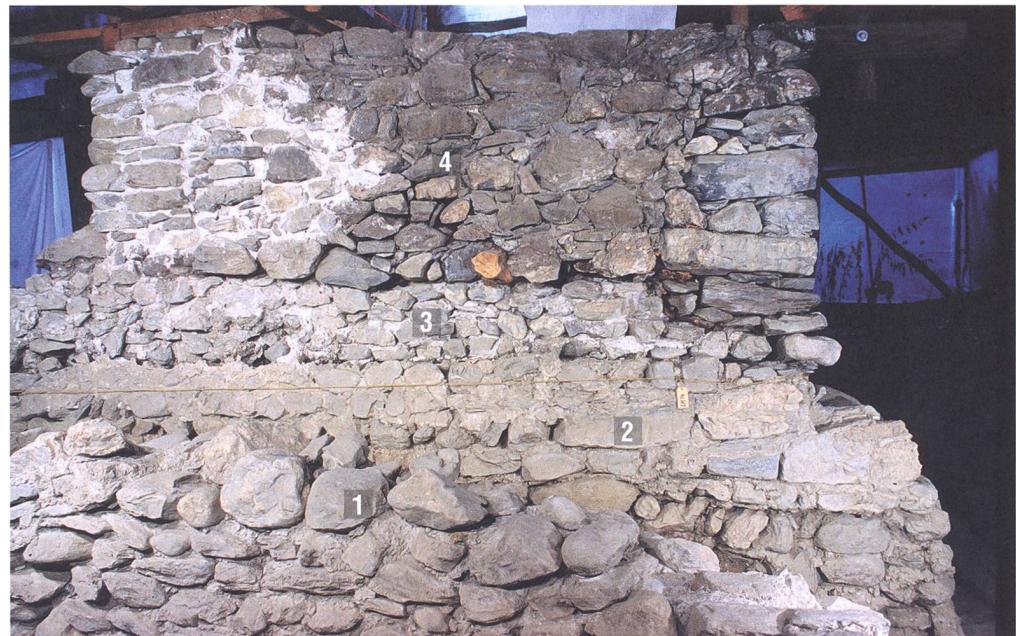
**Abb. 450:** Tomils, Sogn Murezi. **1** Reste der Südmauer des frühmittelalterlichen Südannexes E, **2** abgebrochene Friedhofsmauer (50), **3** erneuerter Mauerabschnitt (334), **4** neuzeitliche Trockenmauer (335), in Teilbereichen mit modernem Mörtel gesichert. Blick nach Süden.

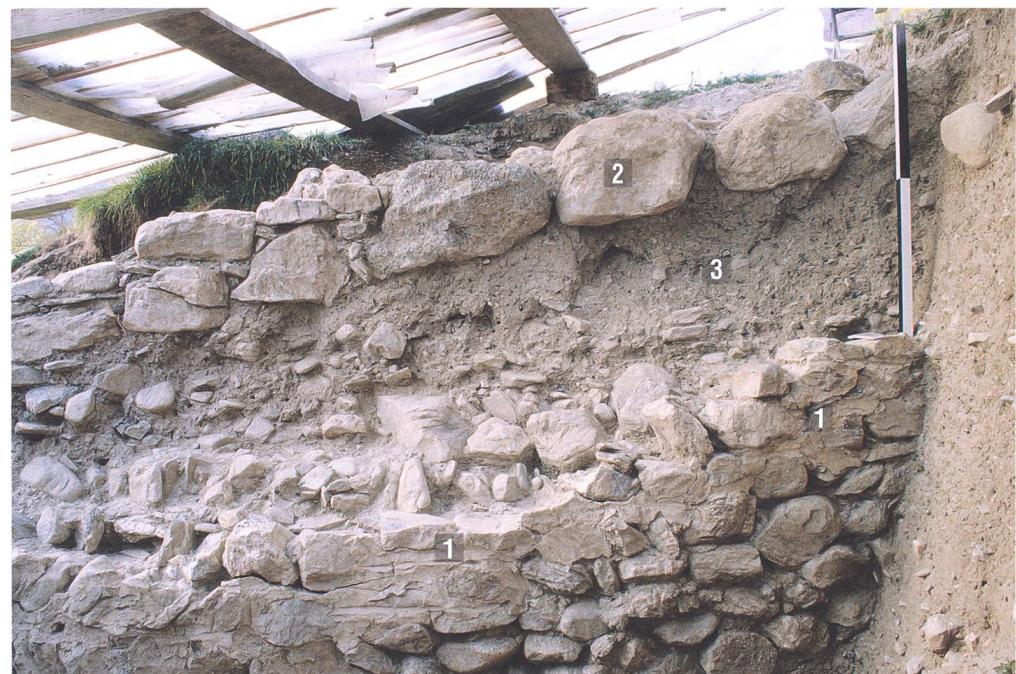
**Abb. 451:** Tomils, Sogn Murezi. **1** Abgebrochene Friedhofsmauer (50), **2** Mauerabschnitt (160), dazwischen **3** Abbruchschutt. Blick nach Norden.

richtet worden war als die Friedhofsmauer bereits nicht mehr stand. Dies war daran zu erkennen, dass zwischen den beiden Mauern Abbruchschutt lag **Abb. 451**.
