<b>Zeitschrift:</b>	Archäologie Graubünden. Sonderheft
<b>Herausgeber:</b>	Archäologischer Dienst Graubünden
<b>Band:</b>	8 (2019)
<b>Heft:</b>	3
<b>Artikel:</b>	Tomils, Sogn Murezi : ein kirchliches Zentrum im frühmittelalterlichen Graubünden [3: Kapitel 16-26]
<b>Autor:</b>	Jecklin-Tischhauser, Ursina
<b>Kapitel:</b>	26: Das Gebäude mit Kuppelofen aus der Zeit um 1100
<b>DOI:</b>	<a href="https://doi.org/10.5169/seals-871052">https://doi.org/10.5169/seals-871052</a>

# Das Gebäude mit Kuppelofen aus der Zeit um 1100

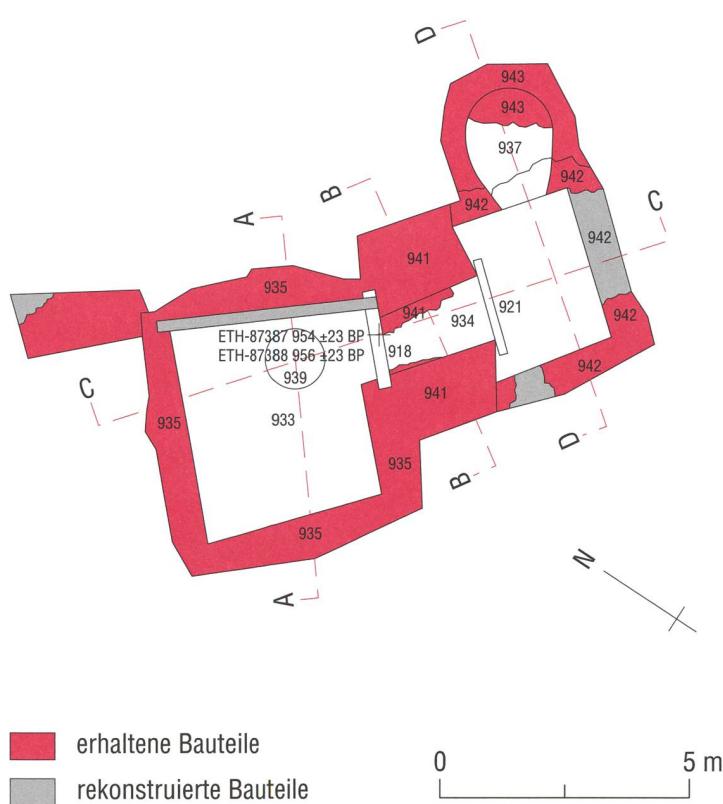
**Abb. 453:** Tomils, Sogn Murezi.  
Das Gebäude mit Kuppelofen.  
Mst. 1:150.

Bei den maschinellen Aushubarbeiten für einen Neubau auf der Parzelle 447, 25 m westlich der Kirche Sogn Murezi, kamen die Mauern eines mehrräumigen Gebäudes zum Vorschein. Vom ursprünglich zweigeschossigen Bau waren die beiden mit dem gewölbten Gang (941) verbundenen Erdgeschoss- bzw. Kellerräume (935, 942) erhalten **Abb. 453; Abb. 454**. Zum südlichen Raum gehörte ein in den Hang gesetzter Kuppelofen (943).

Der Südraum (942) mass lediglich 2 m × 3,20 m (vgl. **Abb. 453; Abb. 454**). Im Gegensatz zum nördlichen Raum waren die Gebäudemauern hier nur noch wenige Steinlagen hoch erhalten. Im Rauminneren ging man wie im Gang auf einem dünnen Lehmostrich. Das Bodenniveau lag gegenüber dem Nordraum um 20–30 cm höher. Der Boden zog von Norden nach Süden und von Westen nach Osten um ca. 10 cm an. Zum Gang hin war auch der Südraum (942) mit einer Tür verschliessbar. Von ihr hat sich das Negativ der Türschwelle aus Holz (921) erhalten (vgl. **Abb. 453**).

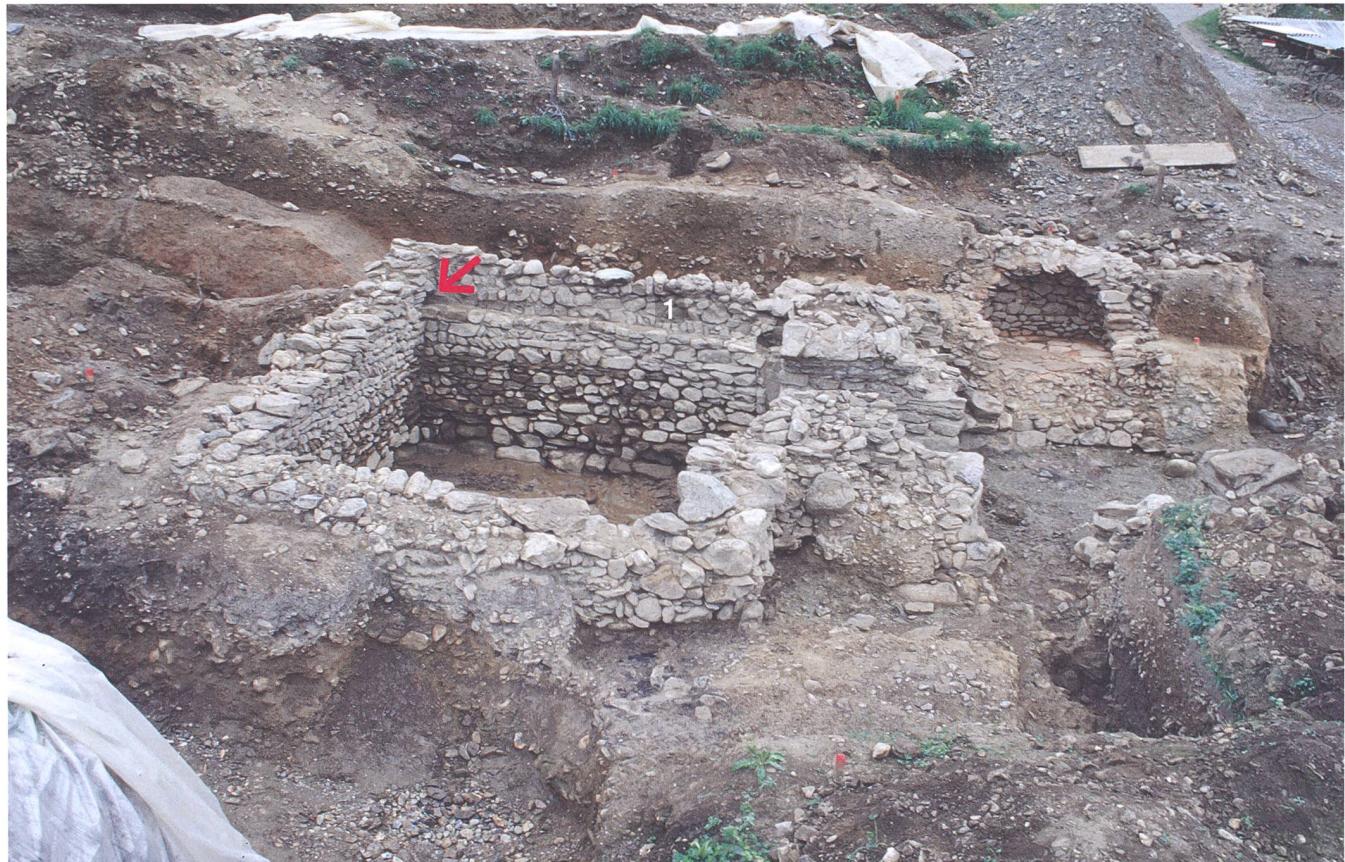
**Abb. 454:** Tomils, Sogn Murezi. Das Gebäude mit Kuppelofen. In der Ostmauer sind der 1 Absatz für die Balkenauflage und das Balkenloch (Pfeil) zu sehen (vgl. **Abb. 456**). Blick nach Osten.

Die Baugrube für das etwa  $10 \times 6$  m grosse Gebäude reichte bis auf die Moräne hinein. Die Mauern wurden direkt vor den Wänden der Baugrube aufgezogen, die verbliebenen Zwischenräume füllte man mit

Steinen und Aushubmaterial auf **Abb. 454**.

Das Mauerwerk der Räume (935) und (942) bestand im trocken gefügten Fundamentbereich aus ca.  $40 \times 30$  cm grossen Bruchsteinen **Abb. 454**. Darüber wurden kleinformative Bruch- und Bollensteine mit Mörtel verlegt, die Steinformate sind mit durchschnittlichen Massen von  $10 \times 20$  cm recht homogen. Das Mauerwerk zeigt sich fast durchgehend lagig, nur an wenigen Stellen, beispielsweise in der Mitte der Ostmauer von Raum (935), ist diese regelmässige Anordnung aufgelöst. Um die Höhen der Lagen zu erhalten, wurden über kurze Partien kleinere flache Steine schräg verlegt. Im Gang (941) war der Sockel ebenfalls mit grossen Bruchsteinen konstruiert. Das weiter aufge-

erhalten. 1,80 m über dem Boden besass sie einen 25 cm breiten Absatz, der als Auflage für einen Balken diente. Dessen eines Ende war in die Nordmauer eingebunden. **Abb. 454.** Das andere Ende reichte bis zum Negativ des Sturzbalkens der Türe. Ob und in welchem konstruktiven Bezug die beiden Balken zueinander standen, war anhand der Befundlage nicht zu klären. Der Balken auf dem Mauerabsatz markiert den Wechsel vom unteren zum oberen Geschoss. Auf ihm könnten die Bodenbalken des Obergeschosses gelegen haben. Im Nordraum ging man auf dem steinig-lehmigen Moränenmaterial der Baugrubensohle (933). Vor der Ostwand befand sich die mit Steinen gefügte, in den Boden eingetiefte Feuerstelle (939), deren Durchmesser 1,20 m mass (vgl. **Abb. 456**). Als einziger Fund lag auf dem Boden des Raumes (935) ein Messer aus Eisen **Taf. 45,417**.

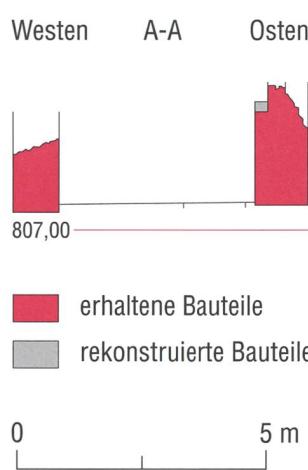
**Abb. 455:** Tomils, Sogn Murezi. Das Gebäude mit Kuppelofen. Schnitt A-A durch den Raum (935) (vgl. **Abb. 453**) mit Mauerabsatz und aufliegendem Balken. Vor der Ostwand liegt die eingetiefte Feuerstelle (939). Mst. 1:150.

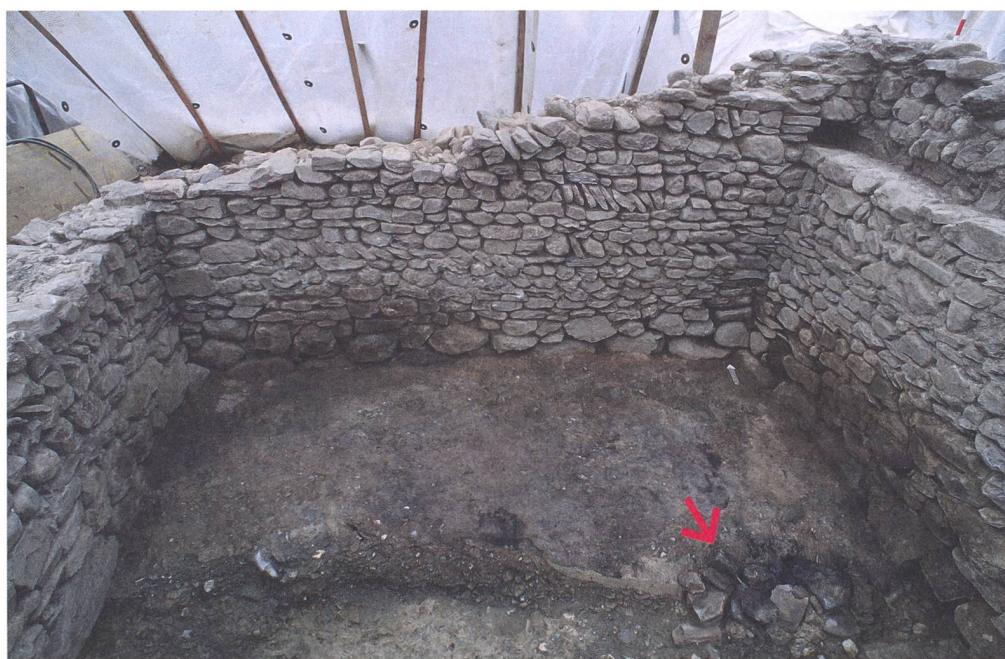
Abb. 456: Tomils, Sogn Murezi. Das Gebäude mit Kuppelofen. Raum (935) mit dem lehmig-humosen Boden (933). Vor der Ostwand liegt die in den Boden eingetiefte Feuerstelle (939) (Pfeil). Blick nach Norden.

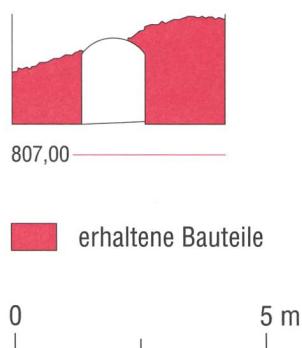
Westen B-B Osten

**Abb. 457:** Tomils, Sogn Murezi. Das Gebäude mit Kuppelofen. Schnitt B-B (vgl. Abb. 453) durch den überwölbten Gang (941) zwischen den beiden Räumen (935) und (942). Mst. 1:150.

Der Verbindungsgang (941) zwischen den Räumen (935) und (942) war 2,10 m lang und verbreiterte sich von Norden nach Süden von 1,10 auf 1,30 m. Der Boden (934) bestand aus Lehm und stieg vom Nord- zum Südraum hin um knapp 10 cm an **Abb. 460**. Der Gang war mit einem tonnenförmigem Kragsteingewölbe eingedeckt, das 1,40 m

über dem Boden ansetzte; die Scheitelhöhe ab Boden mass 1,50 m **Abb. 457**. Vom Gewölbebogen der Tonne blieben vier Steinlagen an der Ostmauer erhalten.

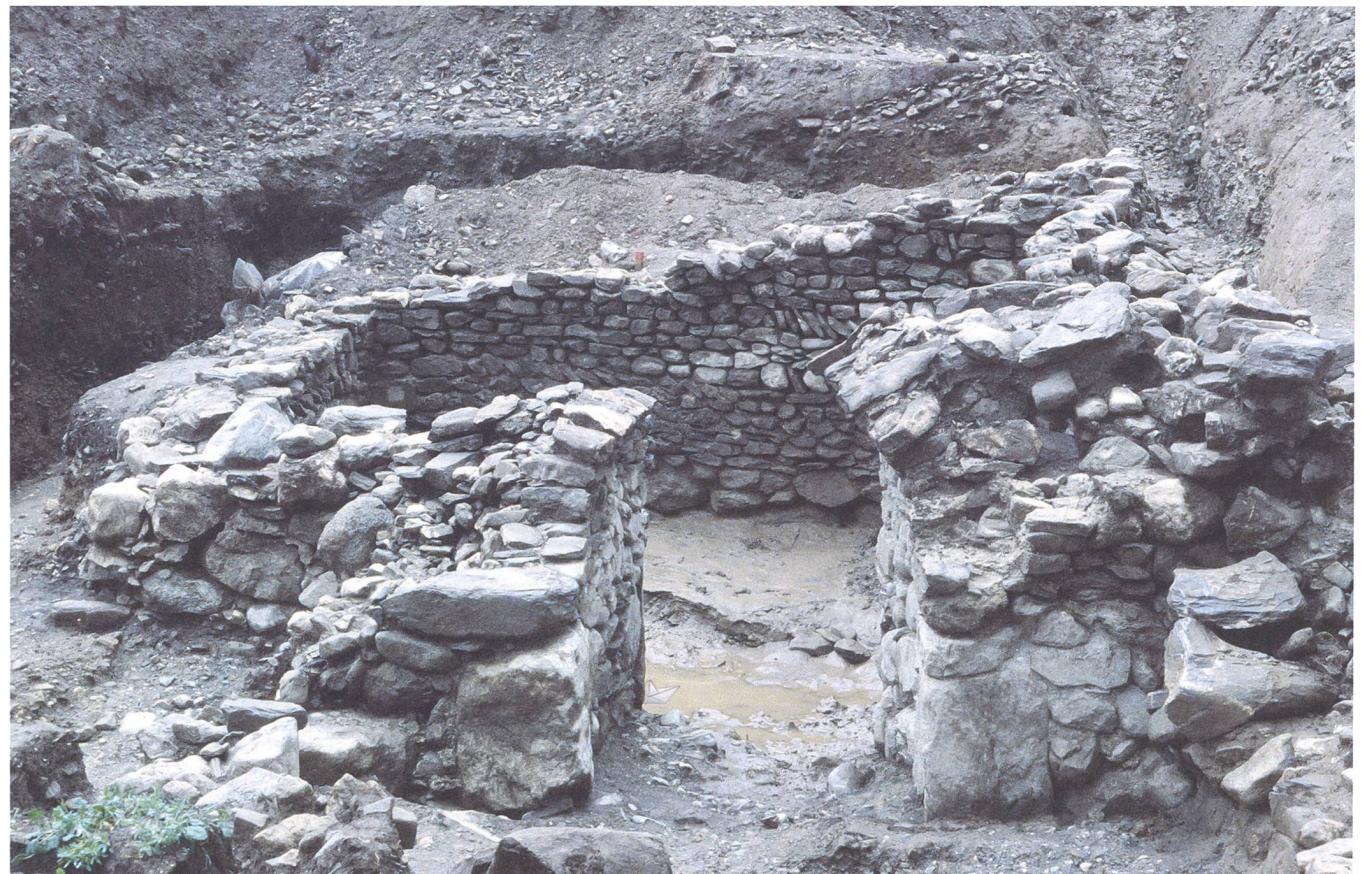
**Abb. 458:** Tomils, Sogn Murezi. Das Gebäude mit Kuppelofen. Blick in den überwölbten Gang (941) und den dahinter liegenden Raum (935). Blick nach Norden.

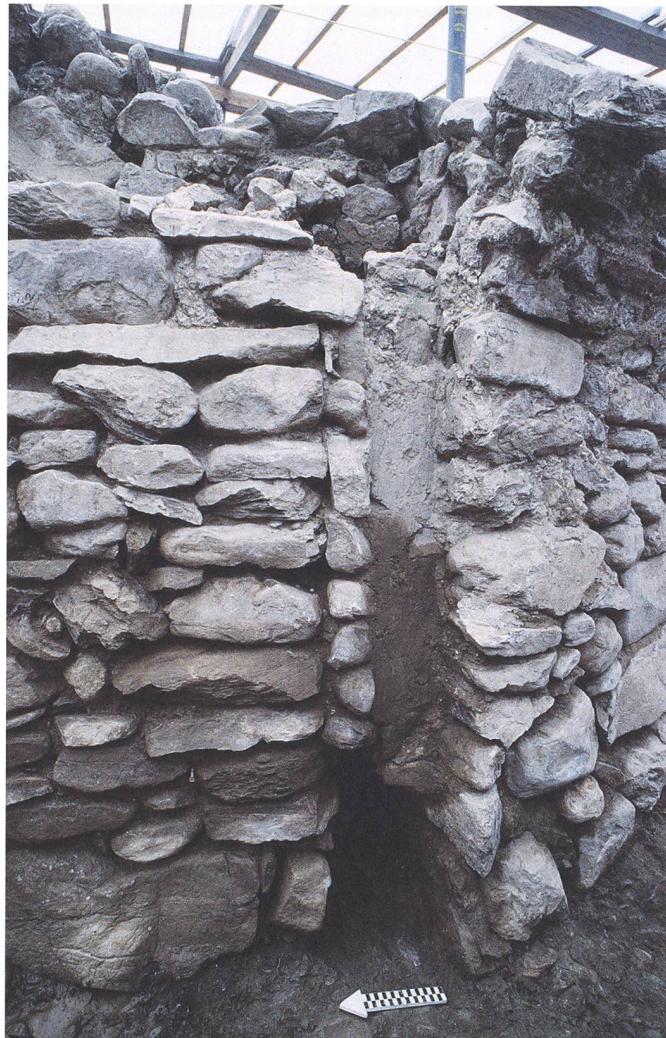
**Abb. 459:** Tomils, Sogn Murezi.  
Das Gebäude mit Kuppelofen.  
Aus Raum (935) gelangt man  
durch eine Tür (918) in den  
Gang (941) (vgl. **Abb. 453**).  
Vom Türstock ist das Negativ  
in der Ostmauer erhalten.  
Blick nach Osten.

Mit den Massen  $4,10 \times 3,60$  m ist Raum (935) der grösste der drei Räume. Der Zugang erfolgte durch den Gang (941). Der Raum konnte durch eine Türe verschlossen werden, von dessen Türrahmen die Negative der hölzernen Schwelle (918), des Sturzes und der beiden Gewände im Mauerwerk erhalten waren **Abb. 459**. Die einflügelige, 1,60 m hohe und 1,20 m breite Türe dürfte an der Ostseite angeschlagen gewesen sein. Mit der Höhe von 2,25 m war die Ostmauer des Raumes noch am höchsten

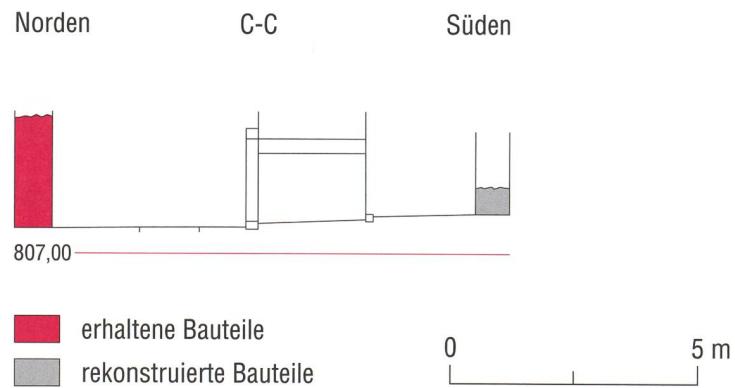
**Abb. 460:** Tomils, Sogn Murezi.  
Das Gebäude mit Kuppelofen.  
Schnitt C-C (vgl. **Abb. 453**)  
durch die beiden Räume (935)  
und (942) und den Gang (941).  
Blick nach Osten. Mst. 1:150.

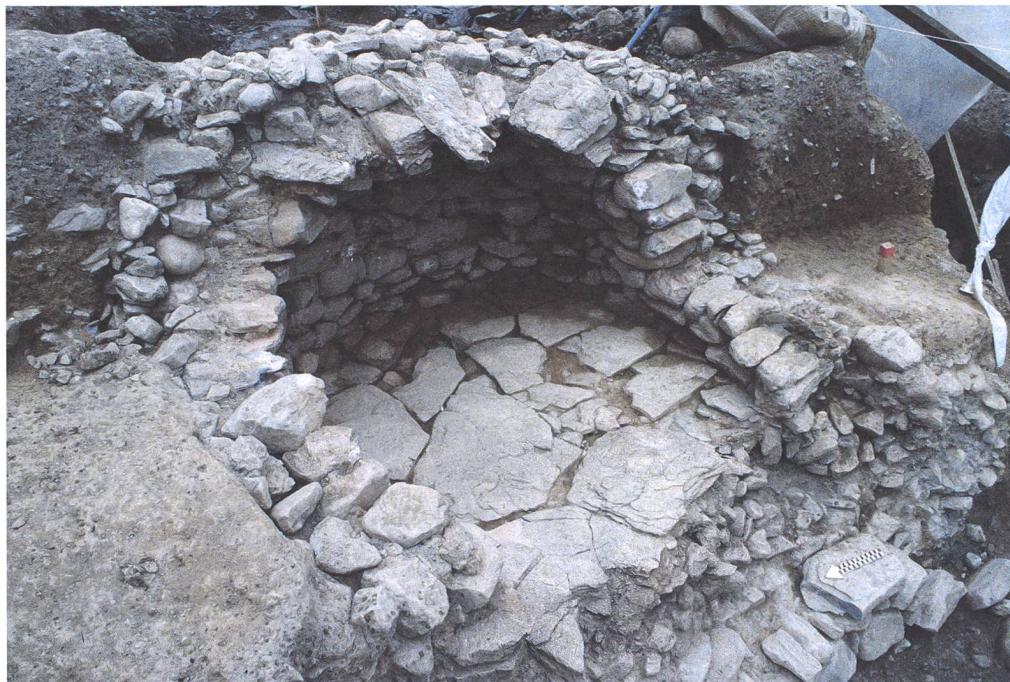
**Abb. 461:** Tomils, Sogn Murezi. Das Gebäude mit Kuppelofen. Vollständig ausgenommener Kuppelofen (943). Blick nach Südosten.

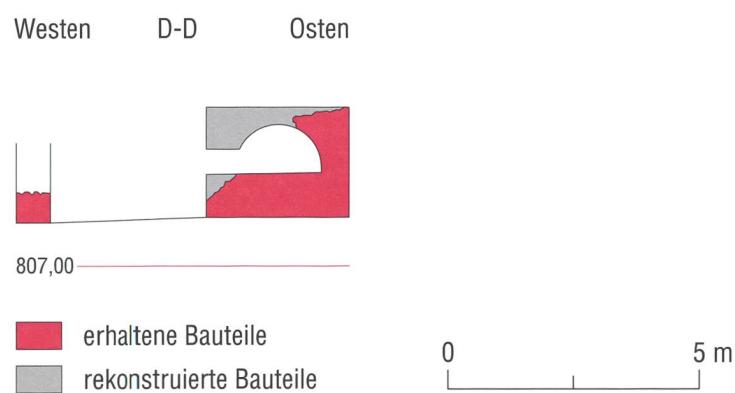
**Abb. 462:** Tomils, Sogn Murezi. Das Gebäude mit Kuppelofen. Schnitt D-D (vgl. **Abb. 453**) durch den Raum (942) und den Kuppelofen (943). Blick nach Norden. Mst. 1:150.

Beim Kuppelofen (943), der an der Ostseite von Raum (942) in den Hang gesetzt war, handelt es sich um einen Vorderlader-Ofen, d.h. die Rauchgase der Befeuerung strömten durch den Ofenmund in den Raum hinein oder wurden durch einen Abzug, für den sich jedoch kein Nachweis fand, nach draussen geleitet **Abb. 462; Abb. 463** (vgl. **Abb. 453**). Das Schürloch lag 80 cm über dem Fussboden. Der birnenförmige Ofenraum war 2,30 m tief und 1,70 m breit. Die Herdsohle (937) bestand aus eben verlegten Steinplatten. Die Ofenkuppel, deren Scheitelhöhe etwa 90 cm über der Herdsohle lag, war als falsches Gewölbe (Kragsteingewölbe), also in gleicher Weise wie die Tonne des Ganges (941) konstruiert. Die Hinterfüllung der Ofenmauern wurde auch um das Ofengewölbe und auf der Kuppel verteilt **Abb. 461**. Der Ofen lag demnach unter Boden. Als einziger Fund ist ein bronzen, funktional unbestimmter Ring, der auf der Herdsohle des Ofens lag, zu erwähnen **Taf. 45,416**.

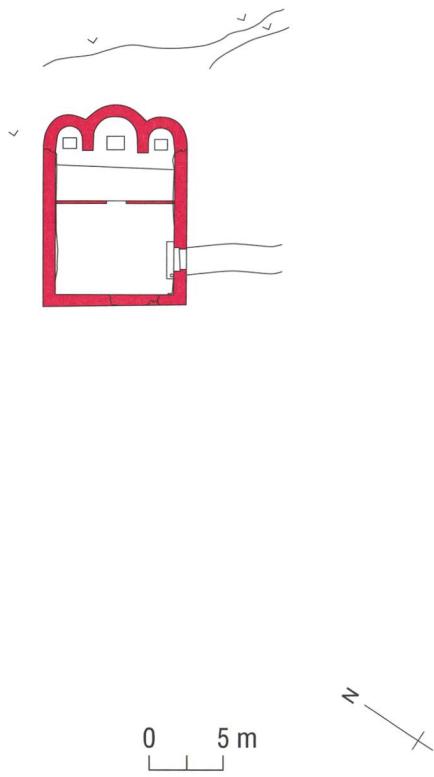
**Abb. 463:** Tomils, Sogn Murezi.  
Anlage 6 und das Gebäude  
mit Kuppelofen aus der  
2. Hälfte des 11. Jahrhunderts.  
Mst. 1:500.

Da die auf dem Gelände der Kirchenanlage gefassten archäologischen Schichten nicht bis zum Gebäude reichten, war es nicht möglich relativ-chronologisch dessen Bauzeit mit der dortigen Befundabfolge zu verknüpfen. Von der Schwelle (918) zum Raum (935) waren jedoch Holzreste erhalten, von welchen zwei Proben mit der  $^{14}\text{C}$ -Methode absolut datiert werden konnten (vgl. Abb. 415, Proben Nr. 2, 3). Sie ergaben nahezu die gleichen Daten im Zeitraum zwischen 1022 und 1154 mit einem Mittelwert bei 1097. Demnach ist das Gebäude um 1100, also gleichzeitig mit oder kurz nach dem Umbau der Kirche am Ende des 11. Jahrhunderts (Anlage 6) gebaut worden Abb. 463.
