DOMAT/EMS, SOGN PIEDER

Vom frühmittelalterlichen Herrenhof zum neuzeitlichen Pestfriedhof

Sonderheft 9/1

Archäologie Graubünden

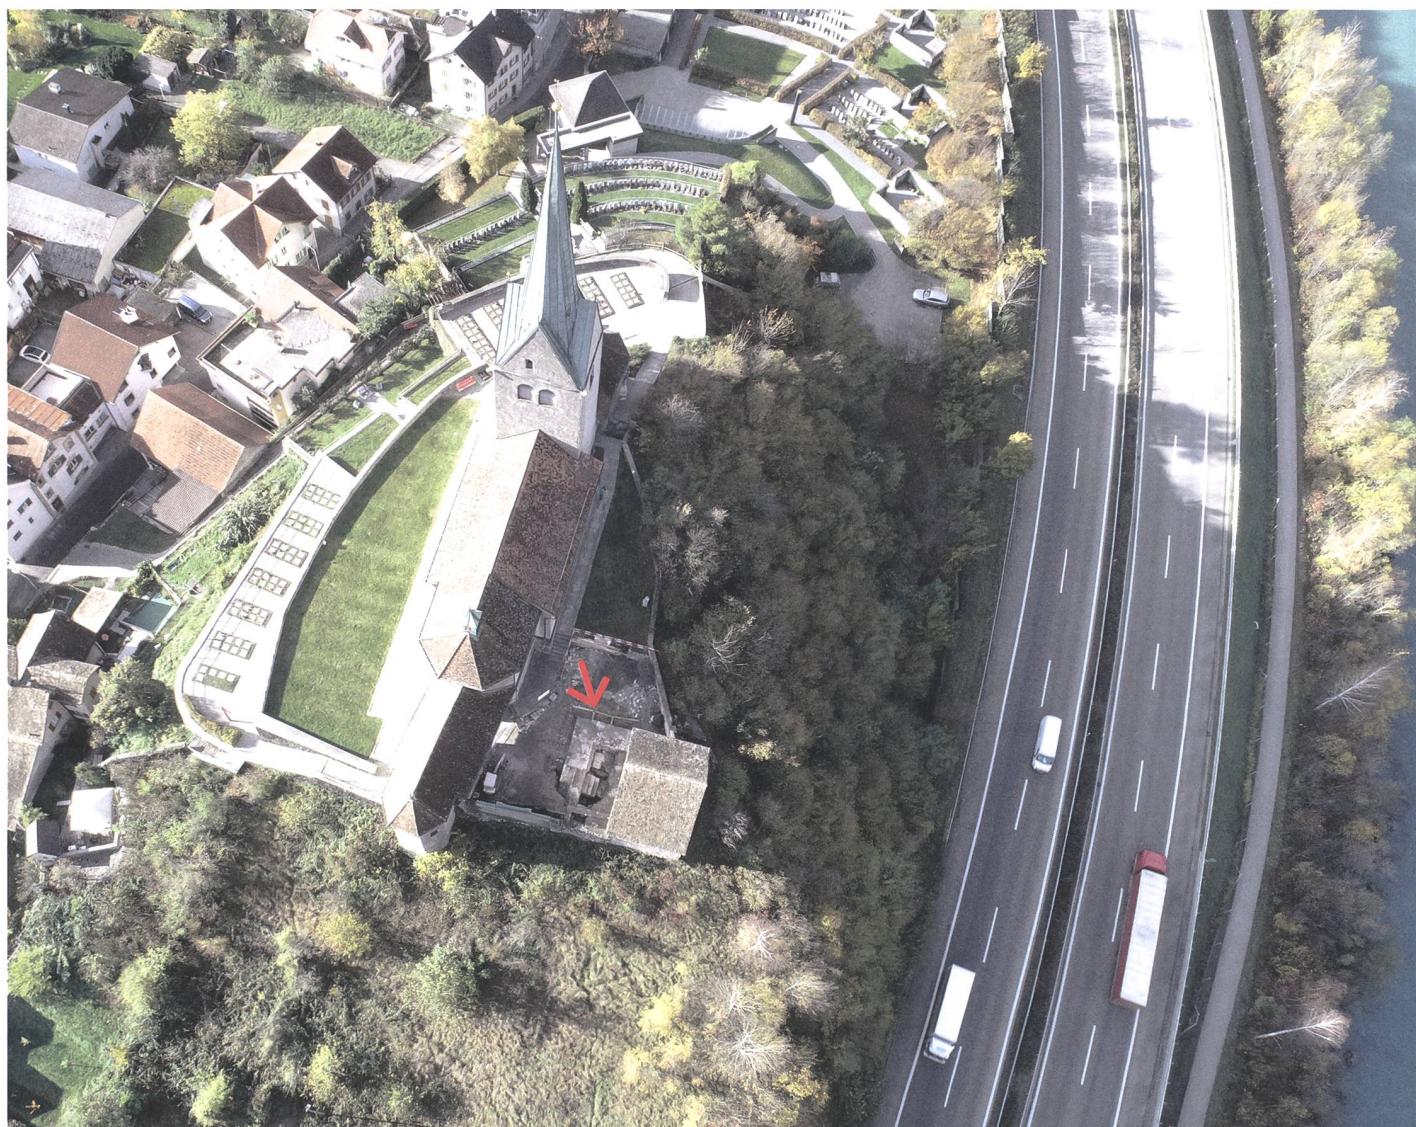
Abb. 11: Domat/Ems. Sogn Gion Battista. An der Nordostecke des Hügelplateaus sind die Mauerreste des Turmes (Pfeil) sichtbar, die im Jahr 2019 untersucht und dokumentiert wurden. Blick nach Westen.

Churer Totenbüchern **Abb. 4,3; Abb. 8,3.10**
Am Bau belegen die Blendarkaden an der Giebelseite des Schifffes dessen romanische Bauzeit, der polygonale Chor ersetzte zu Beginn des 16. Jahrhunderts den Vorgänger des 12. Jahrhunderts. Der massive Steinbau, dessen Reste 2019 bei Ausgrabungen an der Nordostecke des Kirchhügels freigelegt wurden, stand vermutlich gleichzeitig mit der romanischen Kirche, deren Grundriss

die gleiche Ausrichtung zeigt **Abb. 11**. Die Mauerstruktur des rechteckigen Baus von 11×13 m weist auf die Datierung ins Hochmittelalter. Bei einer Mauerstärke von 2 m auf Erdgeschoss Höhe ist der Gedanke an einen Wehrbau naheliegend.

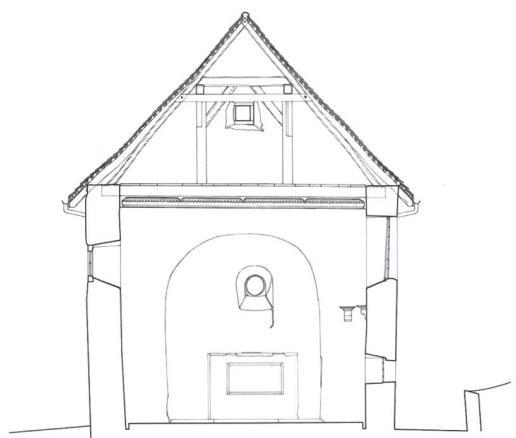
Querschnitt, nach Osten

Abb. 13: Domat/Ems, Sogn Pieder. Die 1975 durch das Architekturbüro Fontana erstellten Pläne der Kirche vor Beginn der archäologischen Untersuchungen. Mst. 1:150.

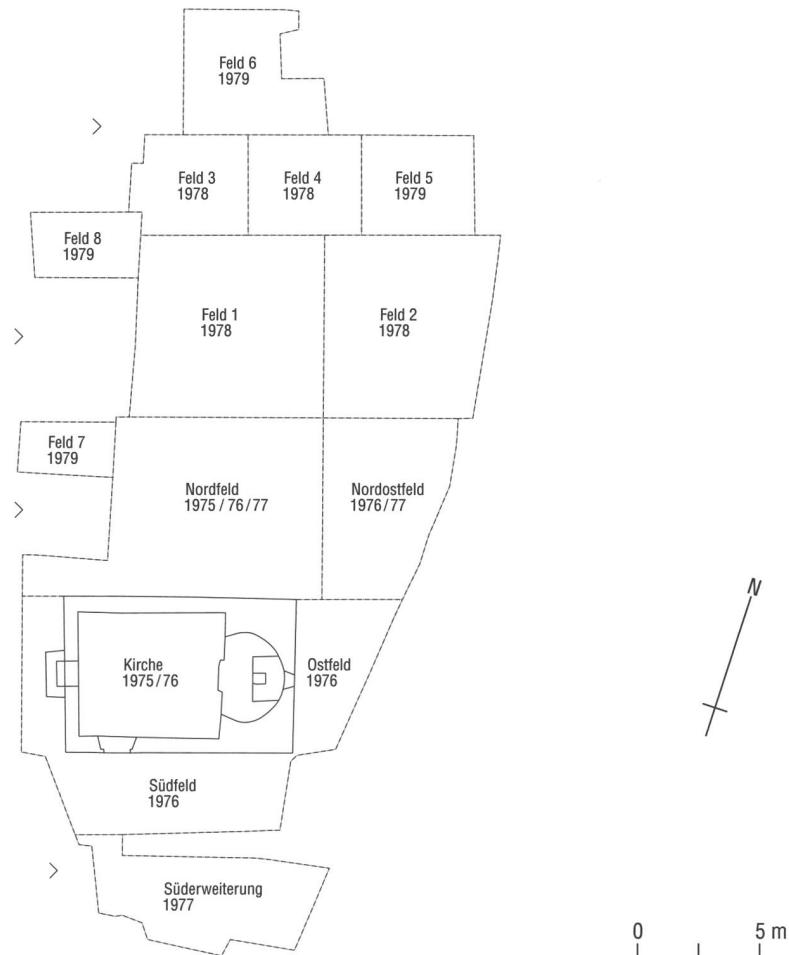
Abb. 17: Domat/Ems, Sogn Pieder. Plan der Grabungsfelder 1975–1979. Mst. 1:300.

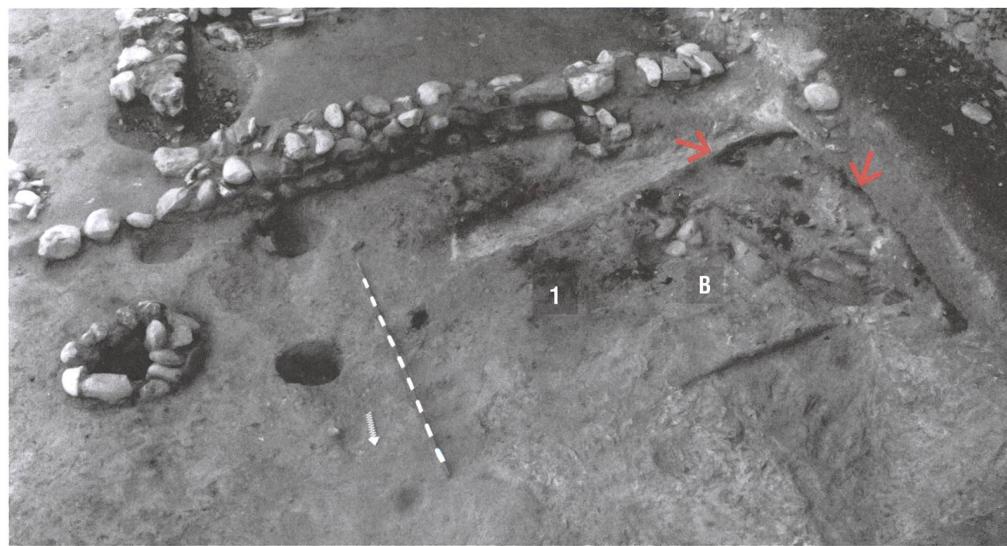
Abb. 18: Domat/Ems, Sogn Pieder. Frühmittelalterliche Holzbauten. Im Gebäude B sind die verkohlten Schwellbalken (629, 630) (Pfeile) und der 1 Brandschutt (452) deutlich sichtbar. Blick nach Süden.

wurden **Abb. 18–Abb. 21**. Die Gebäude waren offenbar einer Feuersbrunst zum Opfer gefallen, ihre Grubensohlen waren rot verfärbt und von einer Schicht aus Brand- schutt bedeckt. Von den Holzbauten waren

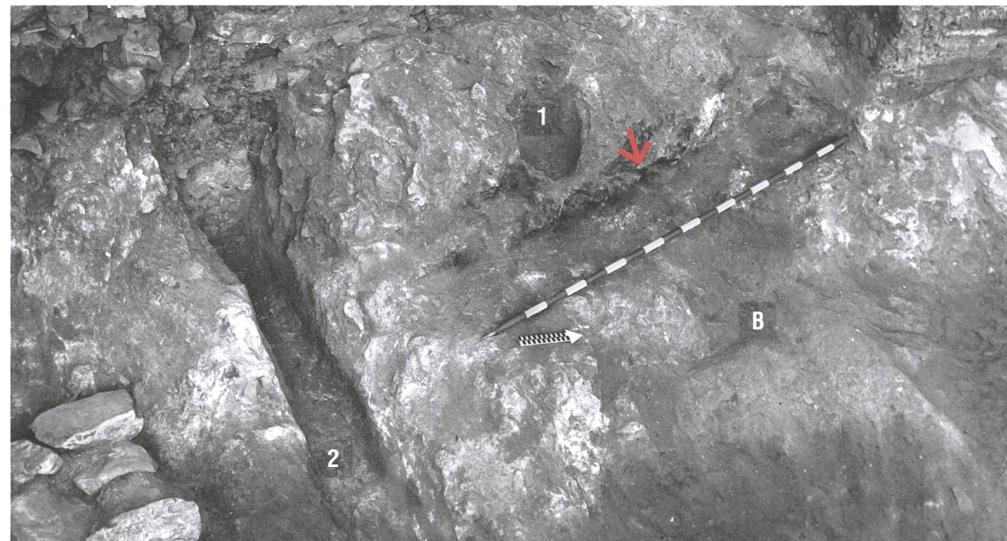
Abb. 19: Domat/Ems, Sogn Pieder. Frühmittelalterliche Holzbauten. Verkohlter Balkenrest (630) (Pfeil) im Hangeinschnitt (457) und 1 Pfostengrube (660) von Bau B. Die 2 Entwässerungsrinne (451) gehört zu Anlage 1. Blick nach Westen.

nur noch spärliche Reste der verkohlten, 20 cm starken Schwellbalken (501, 629, 630, 631) erhalten. Im grösseren, 3 m breiten und mindestens 4 m langen Bau A lag ein weiterer Balkenstumpf, für den nicht klar ist, ob es sich um ein verstürztes Konstruktionsteil oder die Schwelle einer Binnenwand handelt. Ein runder, verbrannter Fleck (475) stammt von der Feuerstelle des Gebäudes. An der Westseite des nur halb so breiten Baus B stand ein Holzpfosten (660), der vermutlich die Dachkonstruktion stützte. Die beiden Holzgebäude dürften als Ständerbauten konstruiert gewesen sein. Die Wände waren als Fachwerk ausgeführt wie die zahlreichen gebrannten Lehmfragmente im Brandschutt belegen. In frühgeschichtlicher Zeit ist dies die verbreitete Bauweise von Wohn- und Wirtschaftsbauten der bäuerlichen Bevölkerung. Reste vergleichbarer Häuser aus der Spätantike sind in Tomils, Sogn Murezi aufgedeckt worden.¹⁴

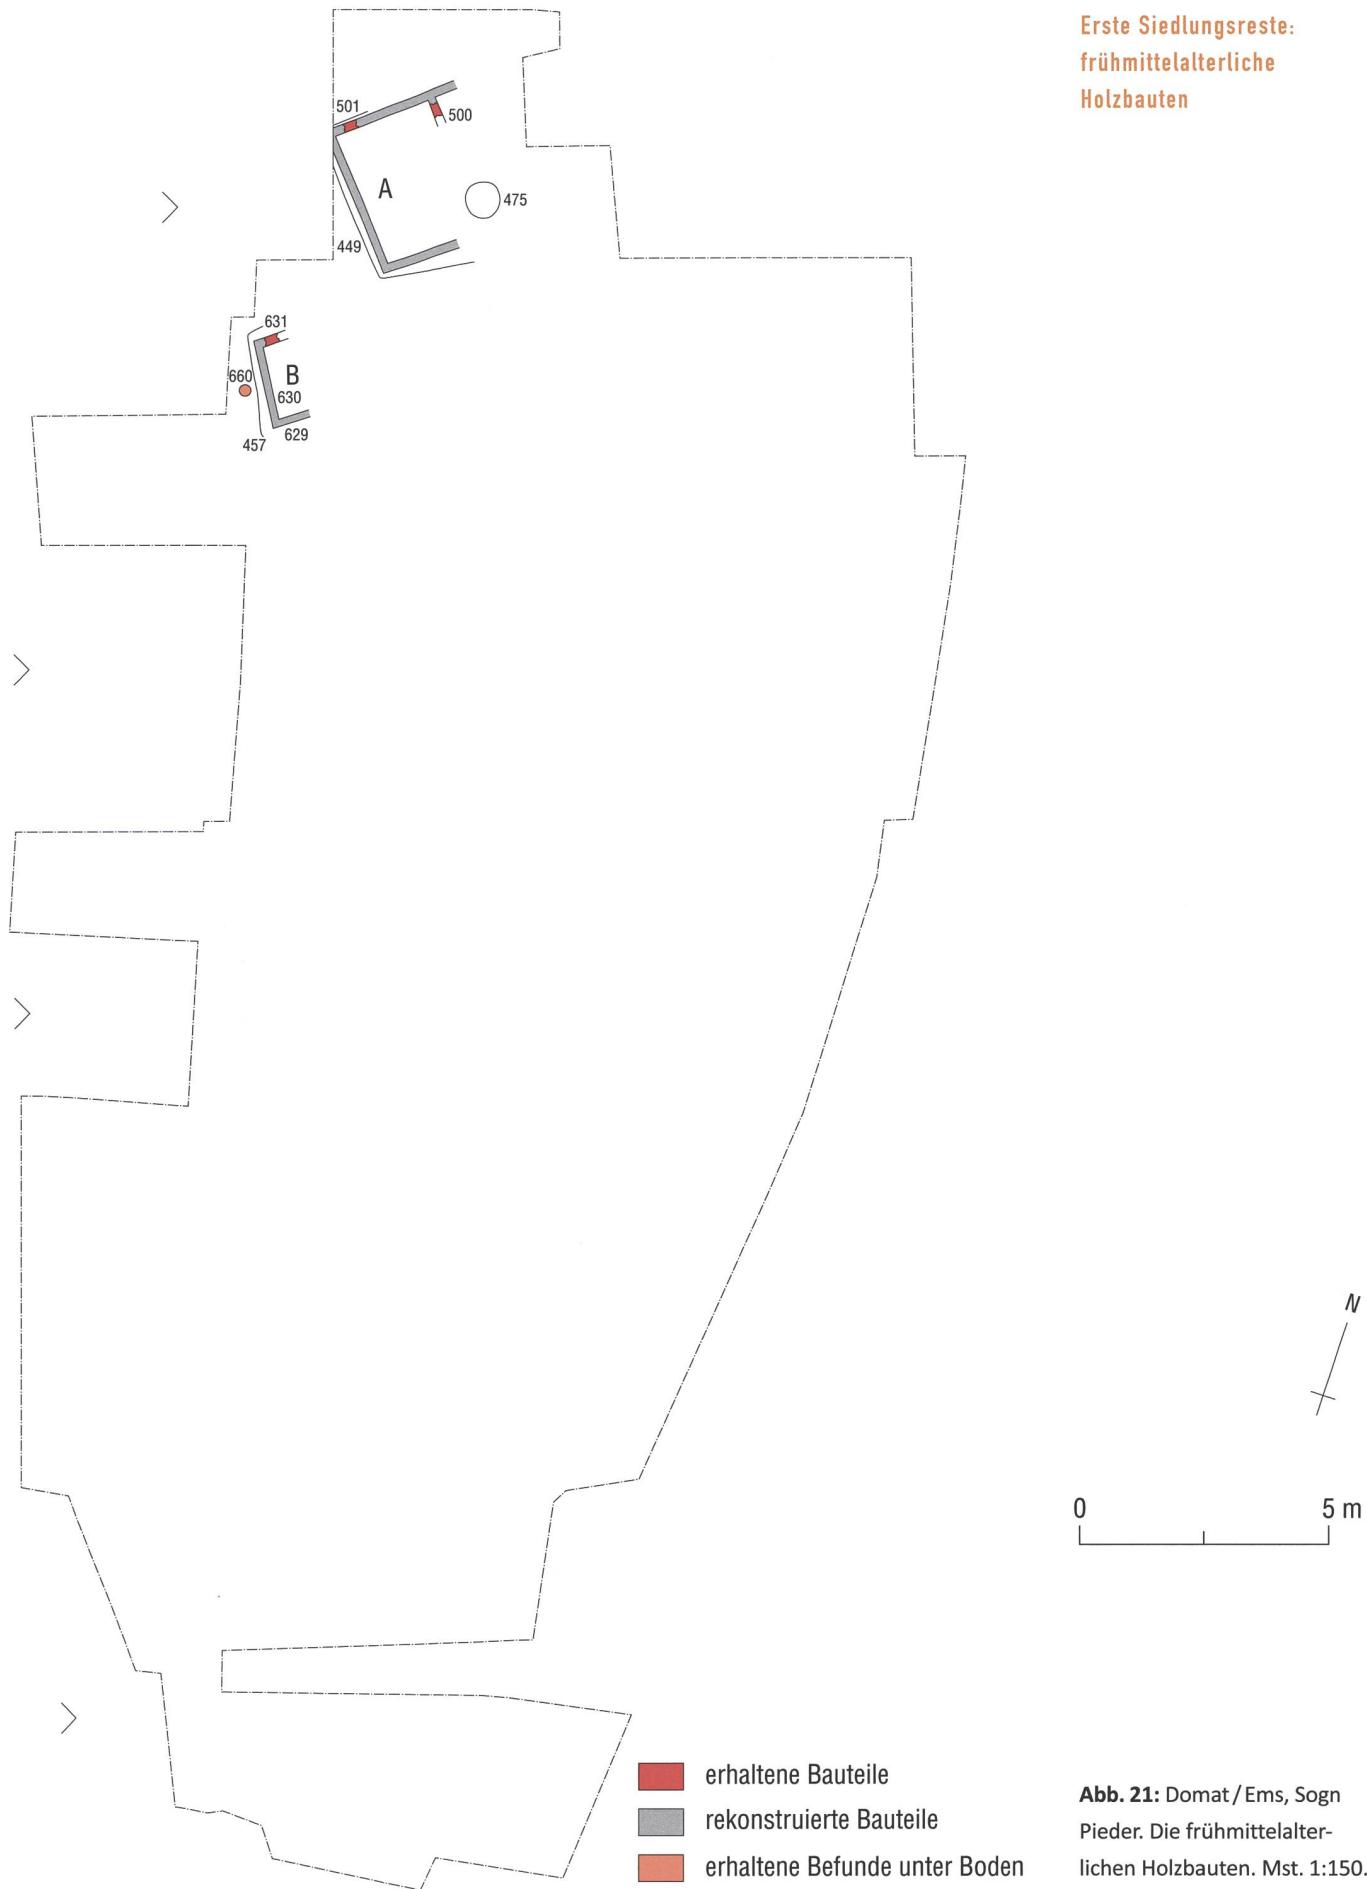
Abb. 21: Domat/Ems, Sogn Pieder. Die frühmittelalterlichen Holzbauten. Mst. 1:150.

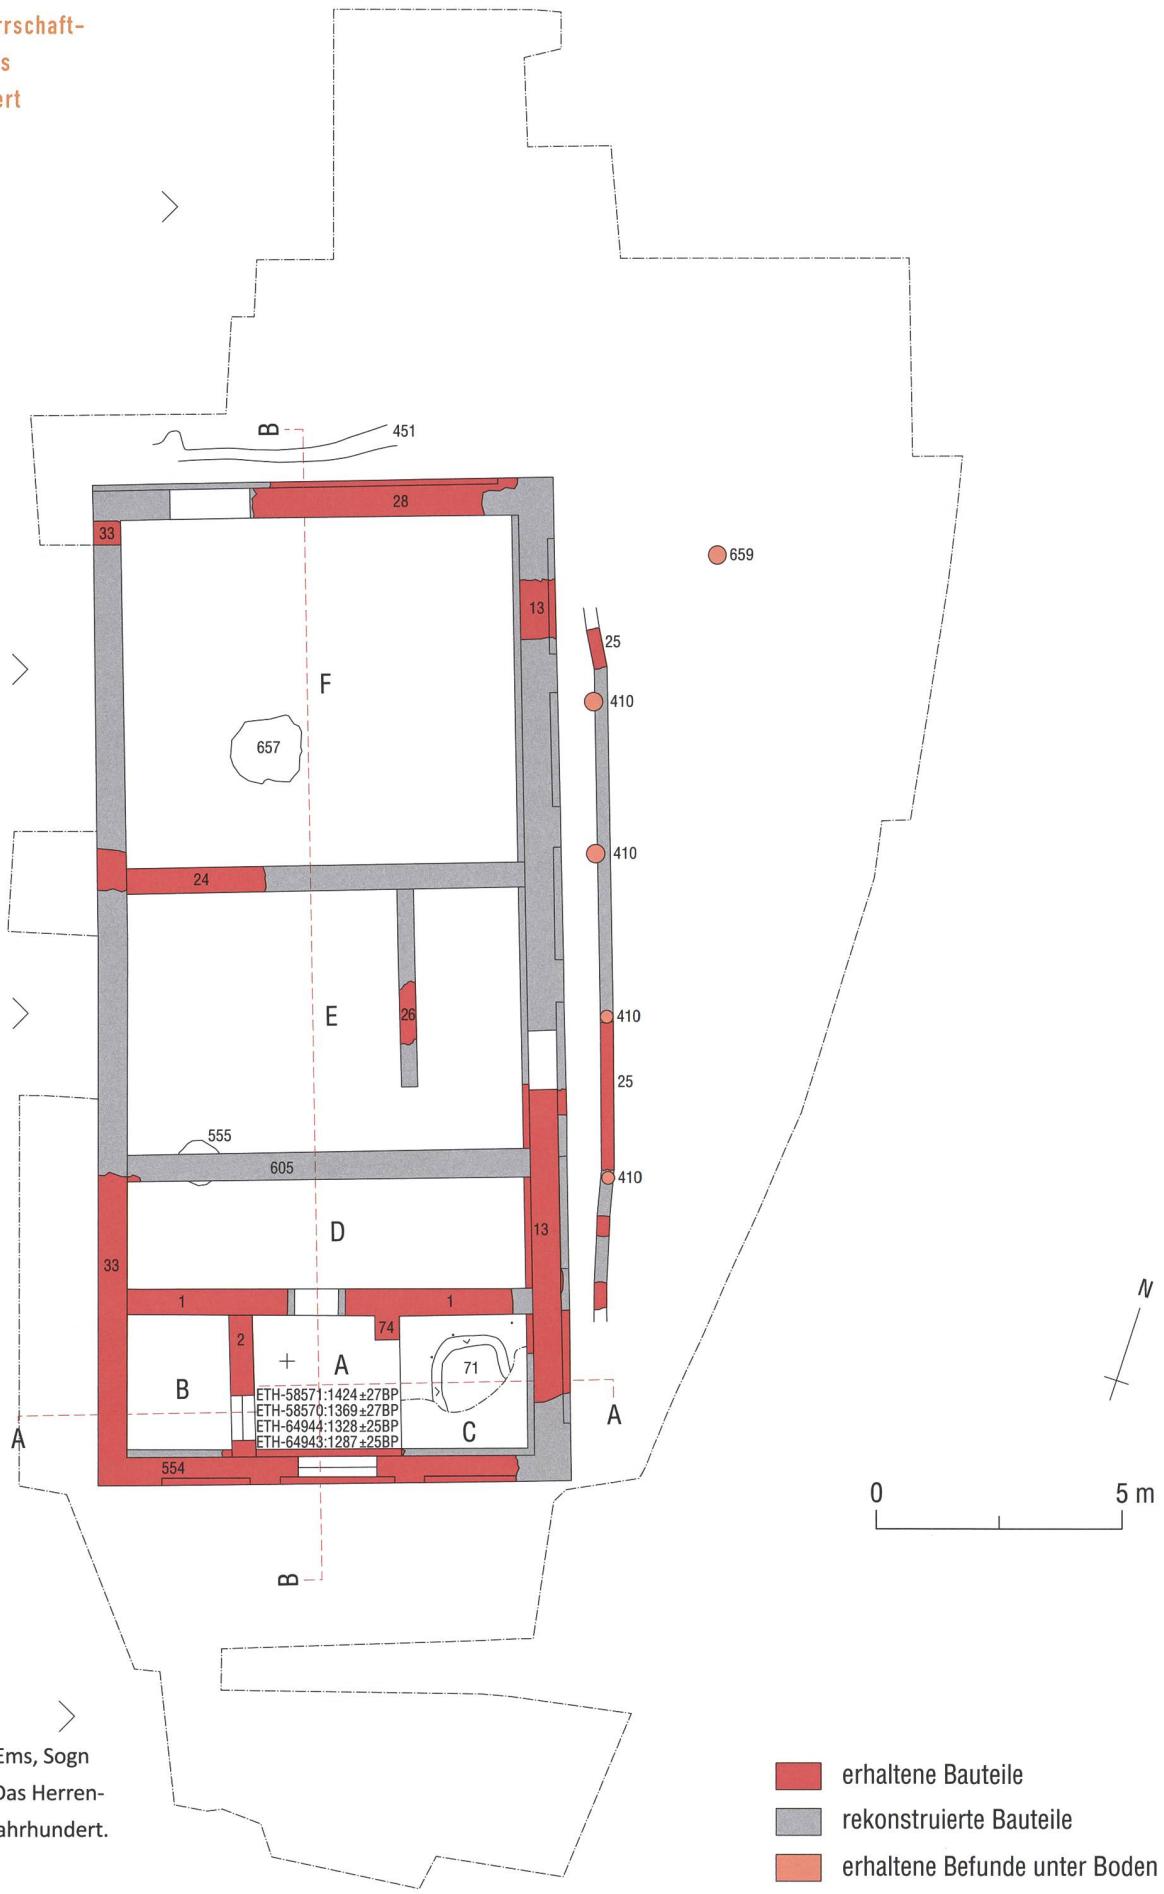
Abb. 22: Domat/Ems, Sogn Pieder. Anlage 1. Das Herrenhaus aus dem 7. Jahrhundert.
Mst. 1:150.

Auf dem Grundrissplan **Abb. 22** sind die dokumentierten Reste der Mauern eingezeichnet. Die Westmauer wurde nicht auf der ganzen Länge freigelegt. Abschnitte sind am Süd- und Nordende und im mittleren Bereich dokumentiert. Von der Südwestecke, die in den karolingerzeitlichen Kirchenbau integriert wurde, stand noch ein 3,20 m hohes Mauerstück **Abb. 27**. Die anderen Mauern waren bis auf eine Höhe von maximal 70 cm erhalten.

te der westliche Teil mit einer Länge von 7,90 m dokumentiert werden, deren Fortsetzung bis zur Ostmauer war nach dem Abgang des Gebäudes vollständig ausgerissen worden **Abb. 22**. Die Mauer war 30 cm tief in die Grube gesetzt und insgesamt noch gut 40 cm hoch erhalten.

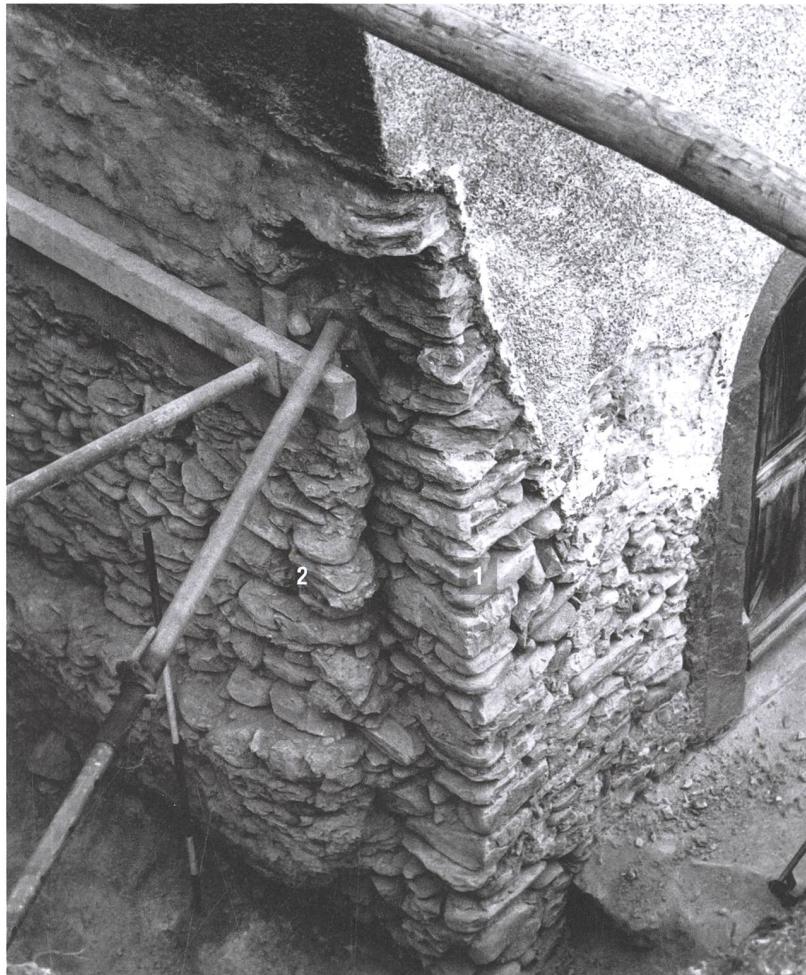
Abb. 27: Domat/Ems, Sogn Pieder. Beim Bau der karolingerzeitlichen Kirche wurde von Anlage 1 ein Teil der Westmauer übernommen. Erhalten blieb die Südwestecke 1. Die anschliessende Partie der Westmauer musste wegen Feuchtigkeitsschäden immer wieder erneuert werden. Die vorspringende Mauer 2 samt Fundament ist im Spätmittelalter (Anlage 3) errichtet worden. Blick nach Nordosten.

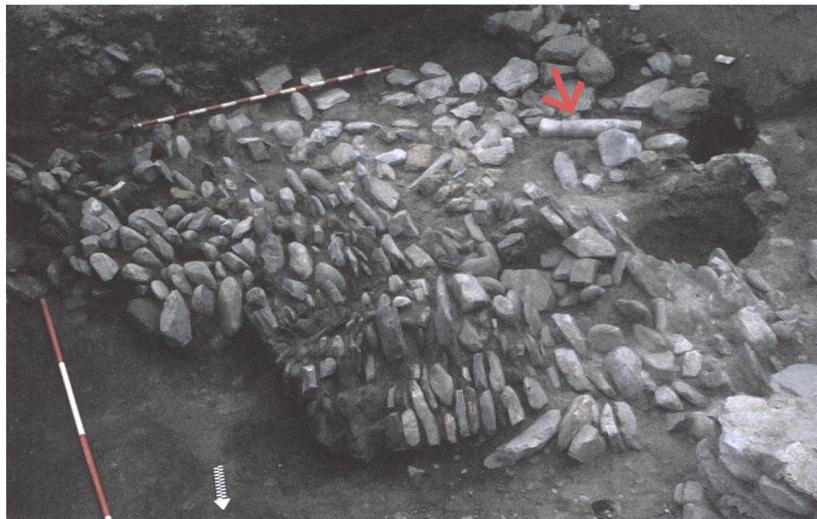
Abb. 28: Domat/Ems, Sogn Pieder. Anlage 1. Teile der umgekippten Ostmauer und eine Fenstersäule (Pfeil) in Fundlage. Blick nach Süden.

Vor dem Bau der Kirche und der Nebengebäude von Anlage 2 wurden die Mauern des durch Brand geschädigten Gebäudes, die nicht in den Neubau integriert werden konnten, abgebrochen bzw. zum Einsturz gebracht. Zusammenhängende Teile der Ostmauer kippten dabei nach Osten um **Abb. 28–Abb. 31; Abb. 35**. Auf der Fläche, wo die Räume H und K von Anlage 2 errichtet werden sollten **Abb. 22**, wurde der grösste Teil der noch brauchbaren Steine aus den Trümmern herausgebrochen und für den Neubau bereitgestellt. Die weiter hangabwärts liegenden Mauerteile liess man, vermutlich zur Ausebnung und Befestigung des Terrains, zu einem grossen Teil unverändert in Versturzlage. Hier wurde nur das Steinmaterial der inneren Mauerschale

abgebaut. Die äussere hingegen verblieb weitgehend ungestört im Mörtelverband samt des aussen anhaftenden Verputzes auf einer Fläche von etwa $15 \times 3,50$ m **Abb. 28**; **Abb. 35**. Die so erhaltenen und bei den Ausgrabungen freigelegten Mauerstücke gehören zum Obergeschoss des Gebäudes. Bis zur Mauerkrone fehlt nur eine schmale Partie, diese ist erst durch spätere Bodeneingriffe gekappt worden **Abb. 35**. Bei der Freilegung der Mauerteile konnten bereits anhand des unterschiedlichen Steinmaterials Architekturteile wie Lisenen, Arkadenbogen und Fensteröffnungen abgegrenzt werden **Abb. 28–Abb. 31; Abb. 35**. Wie bereits oben ausgeführt, ermöglichen bei den vorspringenden Lisenen flache, zugehauene Bruchsteine die rechteckige Formgebung **Abb. 30**. In den Fassadenflächen waren Bollen- und Bruchsteine verbaut. Für die Formung der Arkaden- und Fensterbögen wurden ausschliesslich Handquader aus Kalktuff verwendet **Abb. 31; Abb. 41**.

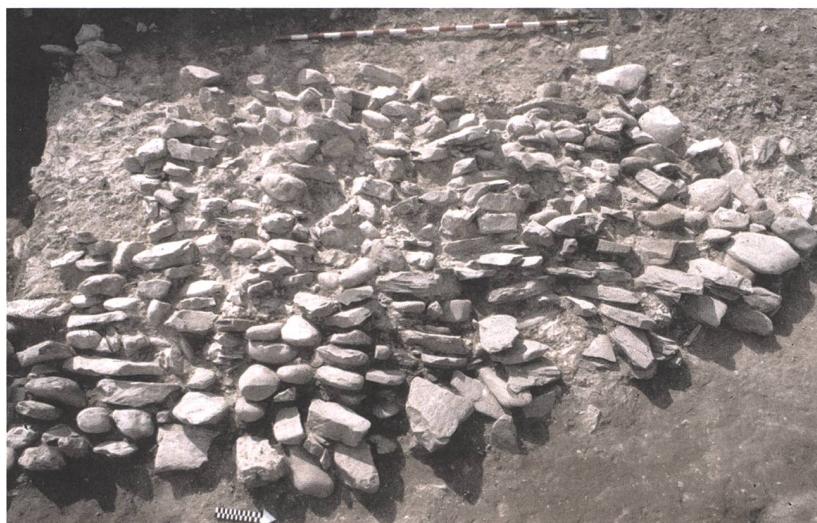
Abb. 29: Domat/Ems, Sogn Pieder. Anlage 1. Ausschnitt der umgekippten Ostmauer im originalen Mörtelverband. Blick nach Westen.

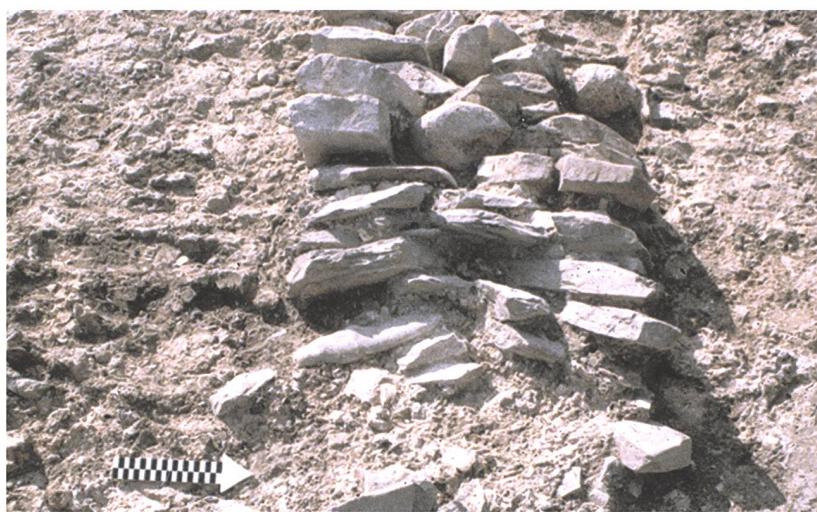
Abb. 30: Domat/Ems, Sogn Pieder. Anlage 1. Mauerwerk einer Lisene der umgekippten Ostmauer. Deutlich sichtbar die sorgfältige Schichtung der Bruchsteine. Blick nach Westen.

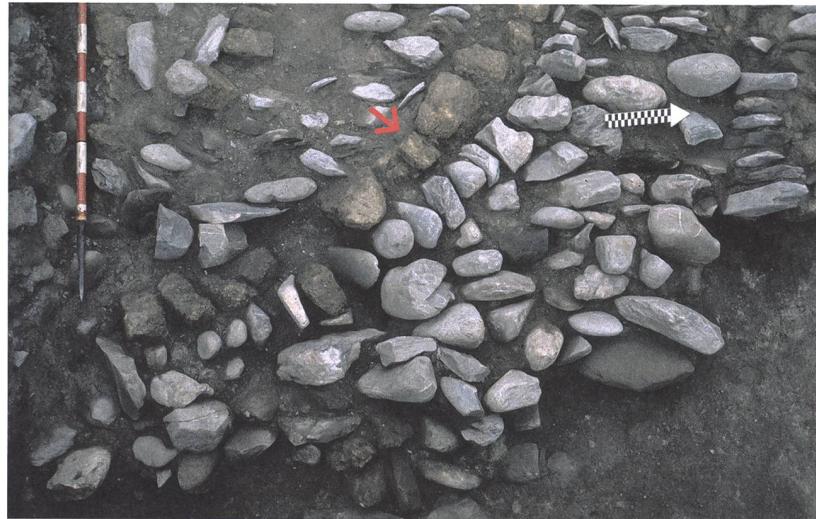
Abb. 32: Domat/Ems, Sogn Pieder. Anlage 1. Vorsichtig werden die Mauersteine der umgekippten Ostmauer abgebaut und die darunter liegende Innenseite der Verputzschicht für die Festigung mit Kiesel säureester vorbereitet. Blick nach Südosten.

anhaftenden Verputzes erkannt worden waren, liessen die Ausgräber in den Jahren 1977 und 1978 vier Teilbereiche en bloc bergen.¹⁷ Dabei wurde gleich vorgegangen wie 1975 in Chur bei der Sicherung der Wandmalereien im römischen Gebäude auf dem Areal Ackermann.¹⁸ In einem ersten Schritt erfolgte der Abtrag der Mauersteine bis auf die Verputzschicht **Abb. 32**. Deren darauffolgende Tränkung mit Kiesel säureester bewirkte die Verfestigung der Verputzschicht. Nach der Aushärtung kam zur Stabilisierung ein etwa 20 cm dicker, mit Holzbalken armer Guss aus Polyurethanschaum darauf **Abb. 33**. Die so gefestigten Fassadenstücke konnten dann ohne grosse Schwierigkeiten vom Untergrund gelöst und abtransportiert werden **Abb. 34; Abb. 36**;

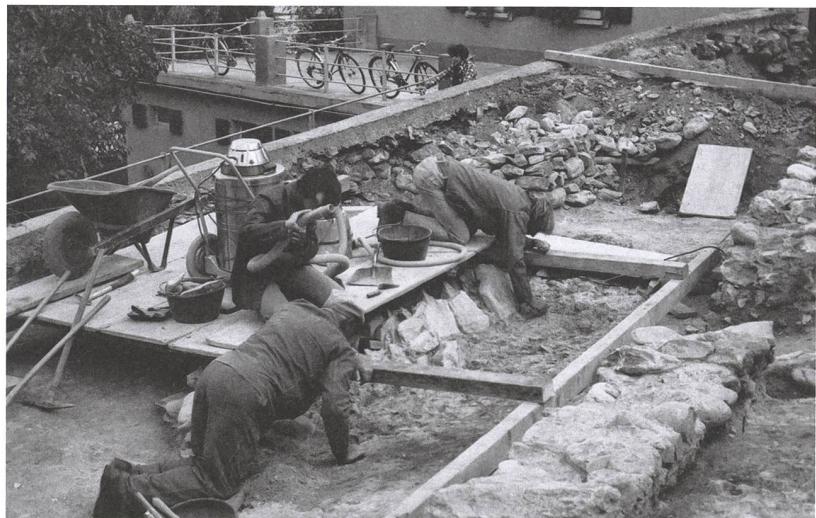
Abb. 33: Domat/Ems, Sogn Pieder. Anlage 1. Ostmauer. Der gefestigte und mit Holzbalken armierte Verputz (Innenseite) der Fassade wird mit Polyurethanschaum zu einem kompakten Schichtpaket verklebt und anschliessend en bloc vom Untergrund gelöst. Blick nach Norden.

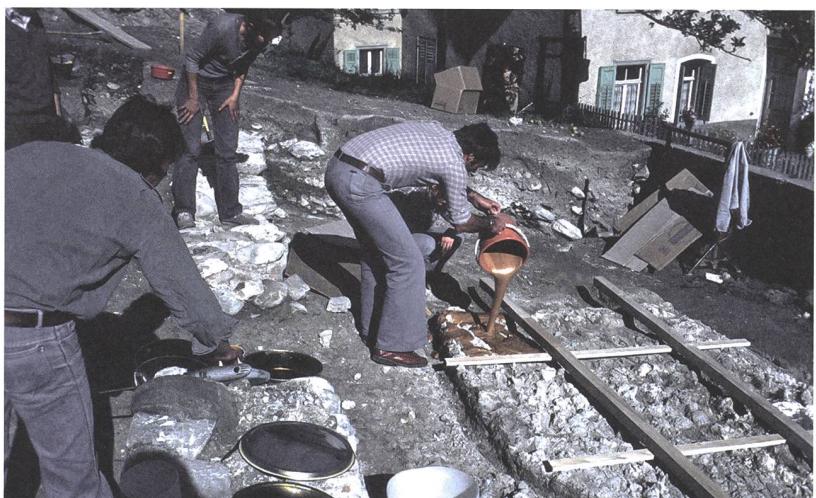
Abb. 34: Domat / Ems, Sogn Pierer. Anlage 1. Ostmauer. An der Aussenseite der en bloc geborgenen Verputzfläche ist rechts **1** die Lisene und links oben (weiss) **2** die Fensteröffnung **G** der Arkade 5 (vgl. **Abb. 35**) sichtbar.

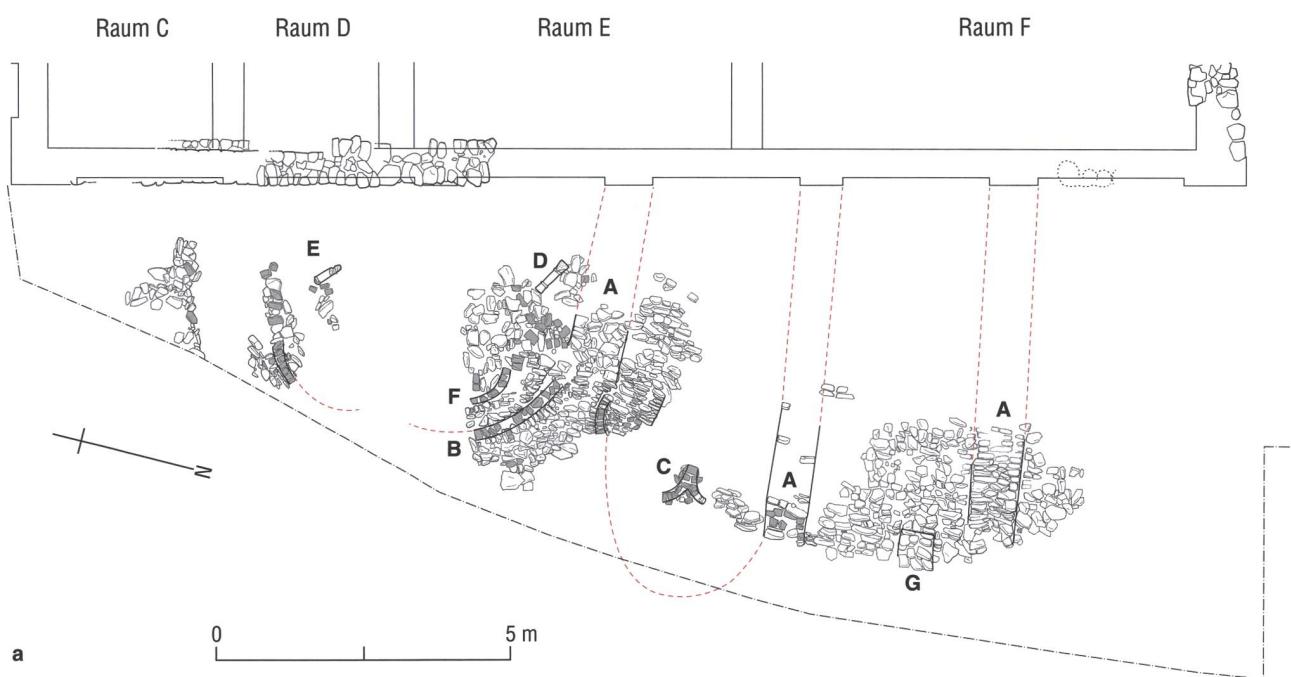
b ■ grau, glatt, abgestrichene Oberfläche ■ weiss, gekalkt, körnige Oberfläche

Abb. 35: Domat/Ems, Sogn Pieder. Anlage 1. **a** Die umgekippte Ostmauer in Fundlage an der Ostseite des Gebäudes. **A** Lisene; **B** gestufter Arkadenbogen; **C** Kämpfer und Ansätze der Bogen des Doppelfensters; **D, E** Säulen der Doppelfenster; **F** gestufter Bogen des einfachen Rundbogenfensters; **G** sekundäres, zugemauertes Rechteckfenster. Grau: Keilsteine aus Kalktuff. **b** Rekonstruktion der Ostfassade. Mst. 1:125.

Der vorzüglichen Dokumentation der umgestürzten Ostmauer und den geborgenen und gefestigten Verputzflächen ist es zu danken, dass das Aussehen der Ostfassade für das Erd- und das Obergeschoss weitgehend rekonstruiert werden kann²⁰ **Abb. 35;**

Die Ostfassade des Gebäudes war mit sechs rundbogigen Blendarkaden gegliedert **Abb. 35, 1–6**, deren Scheitel etwa 7 Meter über dem Boden lagen. Zwei Eck- und fünf nicht weiter gegliederte, um 10 cm vorstehende Lisenen trugen die durch eine einfache Stufung akzentuierten Bogen. Die Breite der Eck-Lisenen betrug 1,15 Meter, jene der Fassade 70 cm **Abb. 35; Abb. 36**. Ob die Lisenen wie etwa bei der Kirche St. Martin in Cazis²³ von einem Sockelband aufgingen, war nicht zu klären, ist aber, zumindest für die Ostseite, zu vermuten. Nur für zwei der dazwischen liegenden Blendfelder (4, 5) konnte die Breite noch bestimmt werden, sie mass 2,30 Meter. In den Blendfeldern 2–5 wurden auch Fensteröffnungen dokumentiert (vgl. **Kap. 7.3.1.4**). Aufgrund ihrer Lage in der Höhe von 5 Metern über Boden gehörten sie zweifelsfrei zum Obergeschoss des Gebäudes. Deren aufwendige Gestaltung und die farbliche Hervorhebung zeigen an, dass sich hier die Wohn- und Verwaltungsräume des herrschaftlichen Beamten befanden (vgl. **Kap. 7.12.4**).

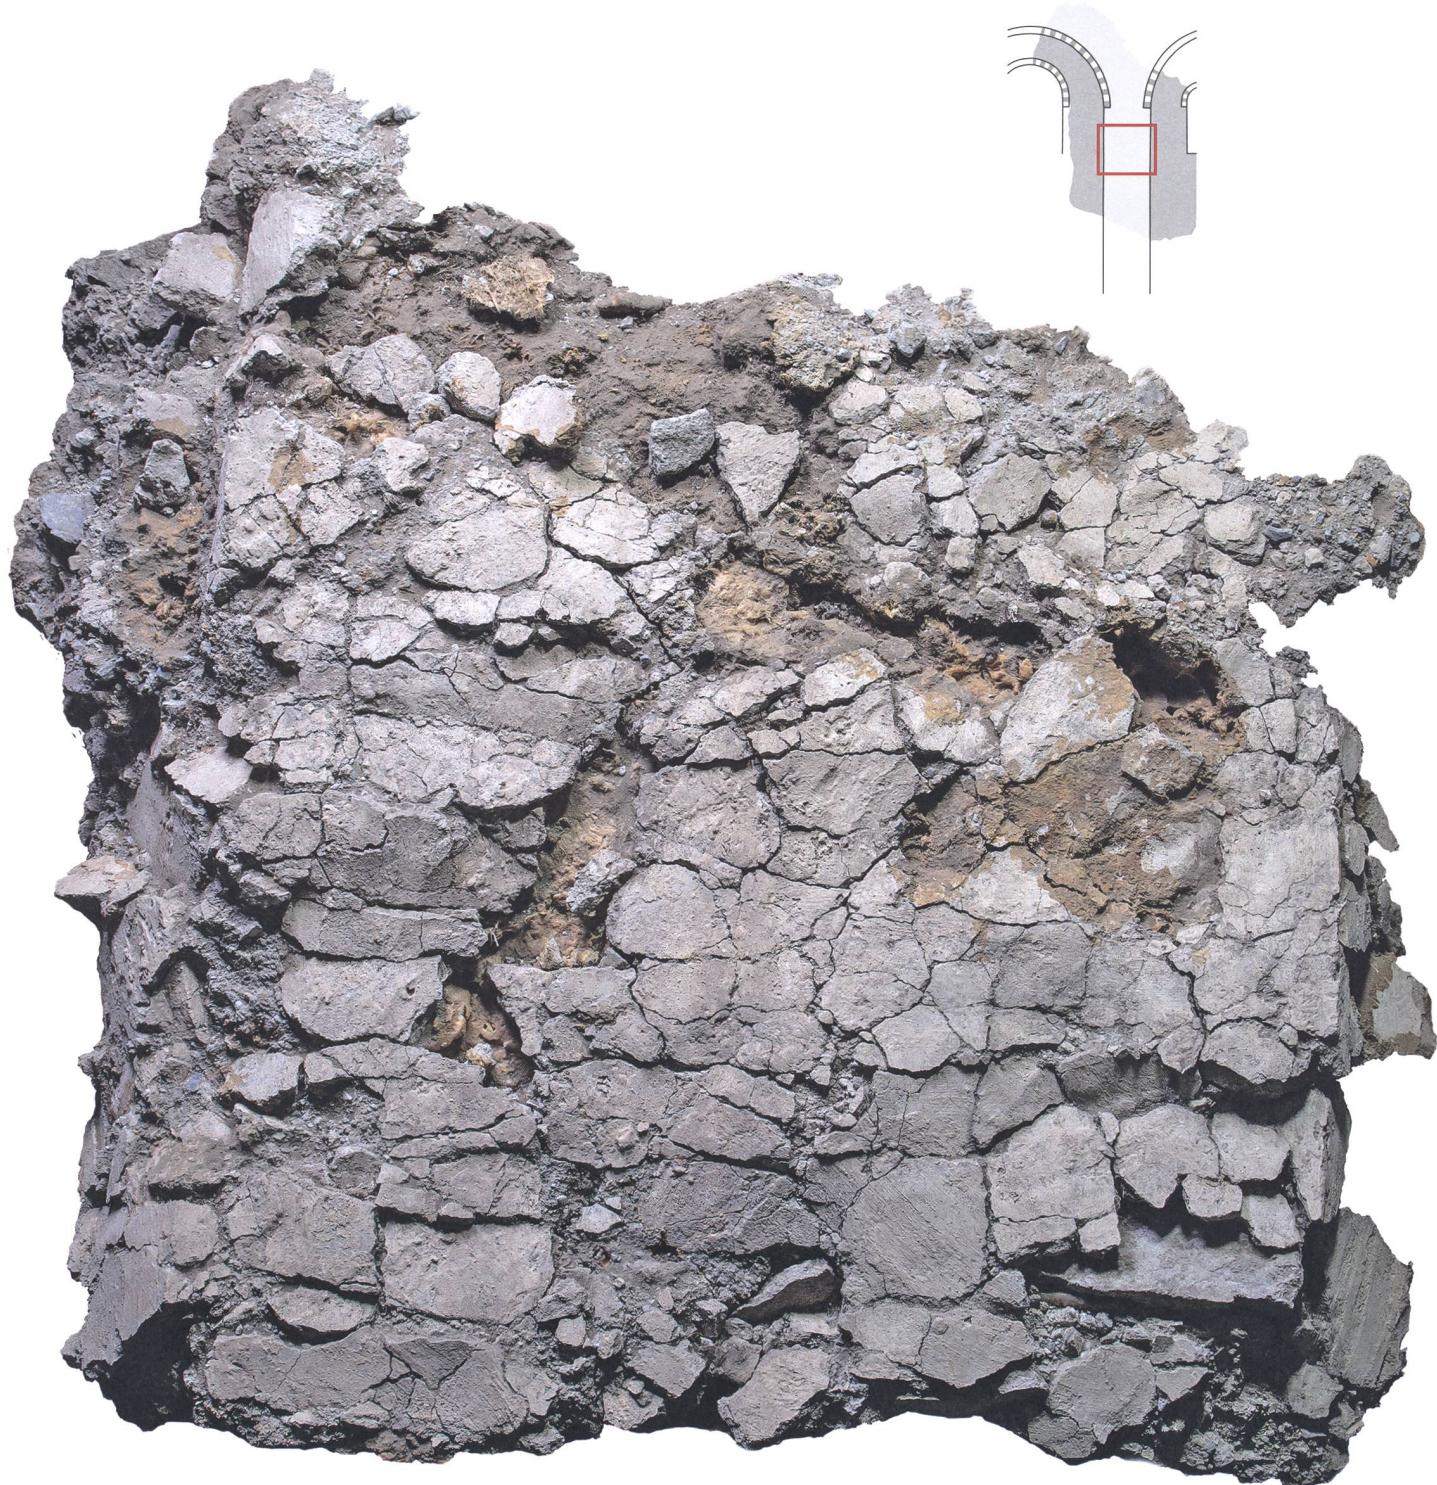
Abb. 36: Domat/Ems, Sogn Pieder. Anlage 1. Ostmauer. Bruchstück einer Lisene. Mst. 1:5.

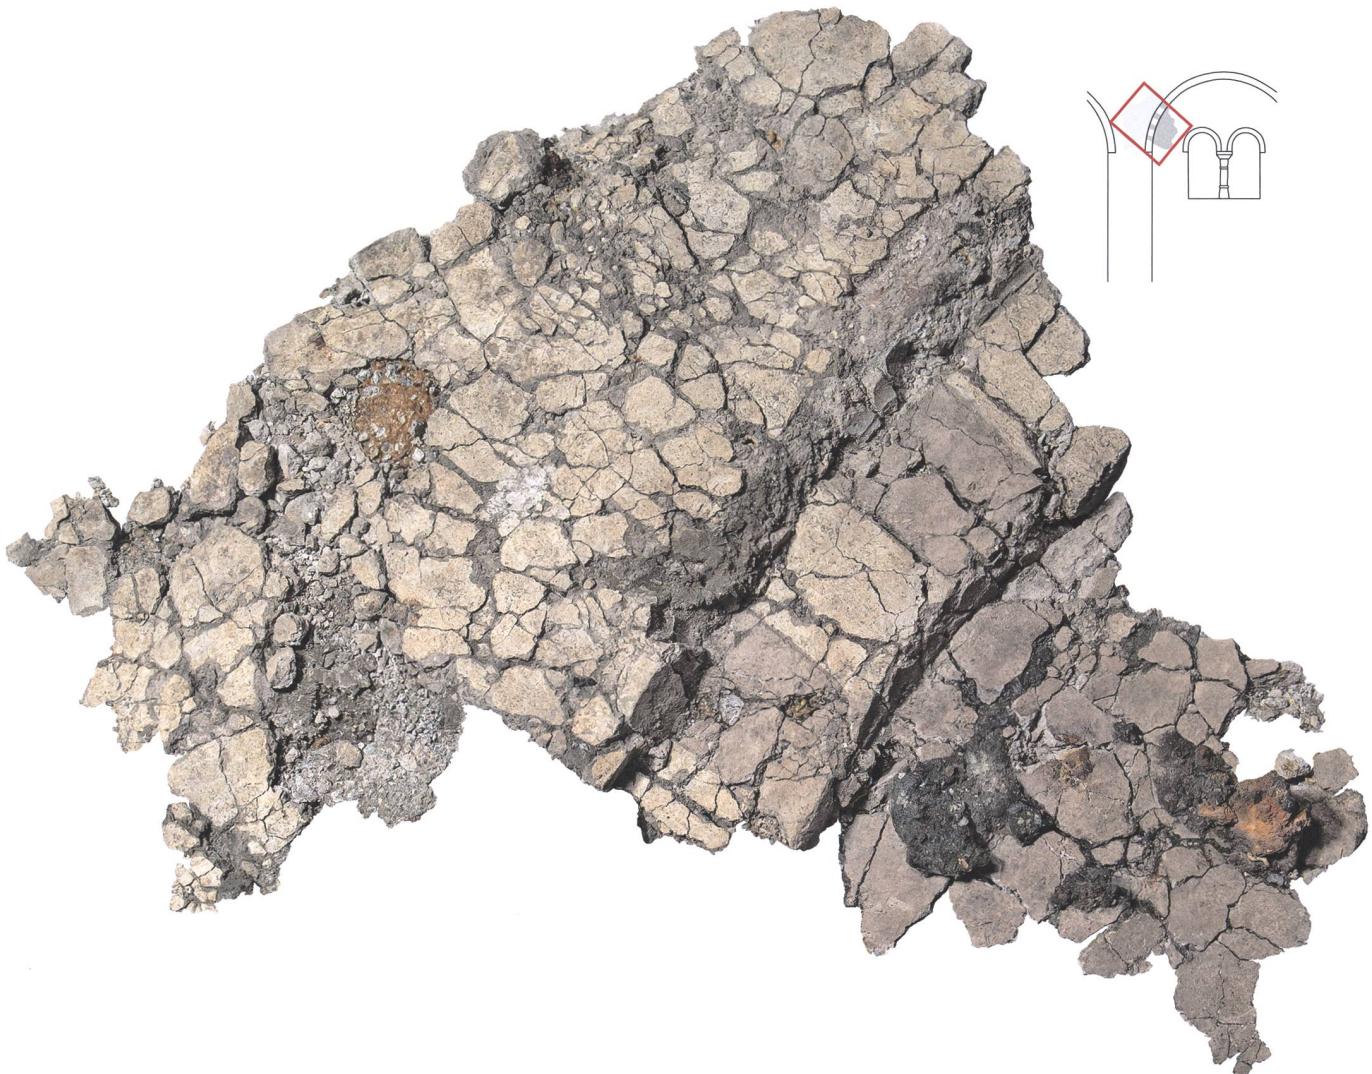
Abb. 38: Domat/Ems, Sogn Pieder. Anlage 1. Ostmauer. Bruchstück einer Blendarkade. Die Farbunterschiede zwischen dem glatten, graubraunen Grundputz und der weissen, körnigen Tünche sind deutlich. Mst. 1:5.

kaden und Fenster wurden vorgängig in den noch feuchten Grundputz die Vorritzungen für die Abgrenzung der Keilsteine imitierenden Felder angebracht. Jene der Arkaden sind 10 cm breit bemessen **Abb. 38**; **Abb. 39**, die Felder an den Fenstern sind mit 5 cm halb so breit bei gleicher Tiefe der Stufe (10 cm) **Abb. 42**. Jedes zweite Feld wurde dann mit der körnigen Kalkschlämme bestrichen, während man die dazwischen liegenden Felder unverändert mit dem graubraunen Grundputz beliess. In den etwa 4 cm breiten Streifen der Untersicht der Arkaden und Fenster wurde auf die weissen Felder verzichtet. Auch an der Innenseite der Fensteröffnungen fehlt die Auszeichnung der Keilsteine.

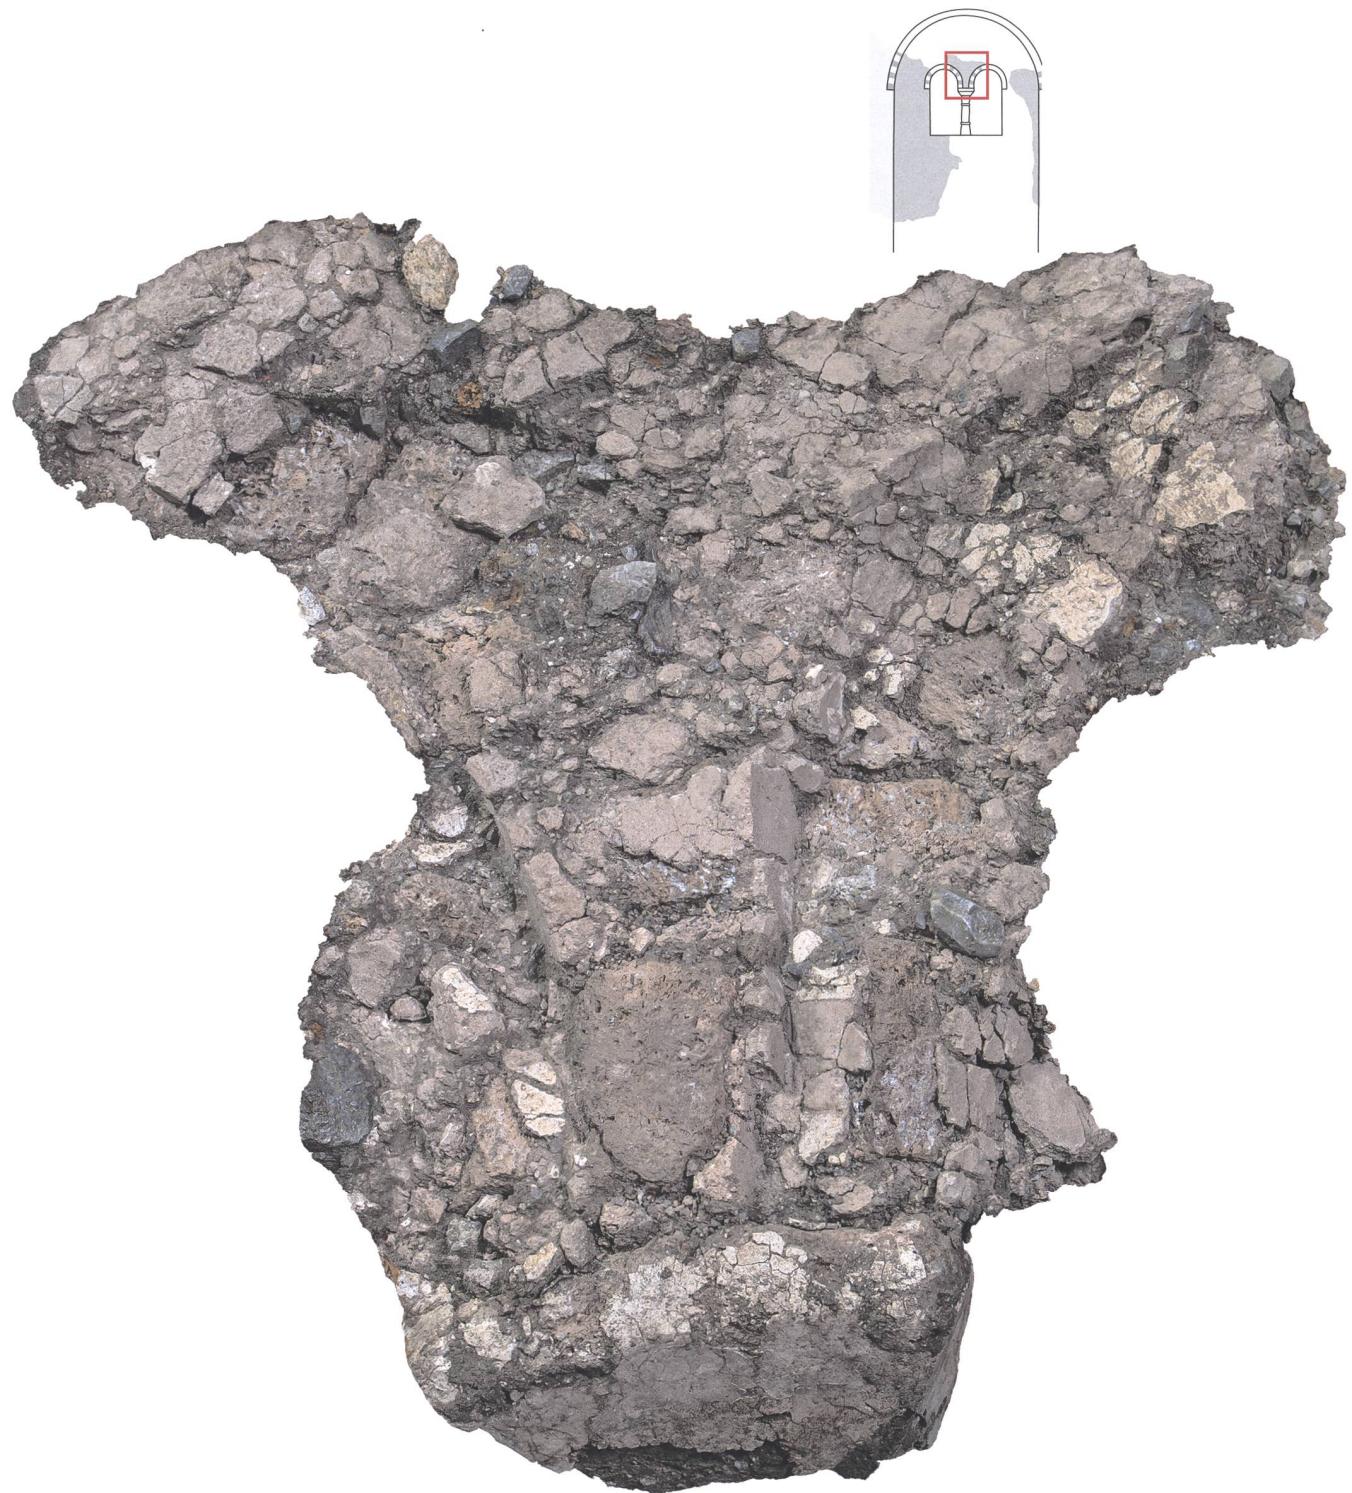
Abb. 42: Domat / Ems, Sogn Pieder. Anlage 1. Ostmauer. Aussenseite des Mittelteils des Doppelfensters von **Abb. 41**. In der Fläche über den Fensteröffnungen und in deren Untersicht ist der glatte, graubraune Grundputz belassen. Der Kämpfer ist weiss getüncht, im vertieften Bogen über den Öffnungen wechseln weisse und graubraune Quader ab. Mst. 1:5.

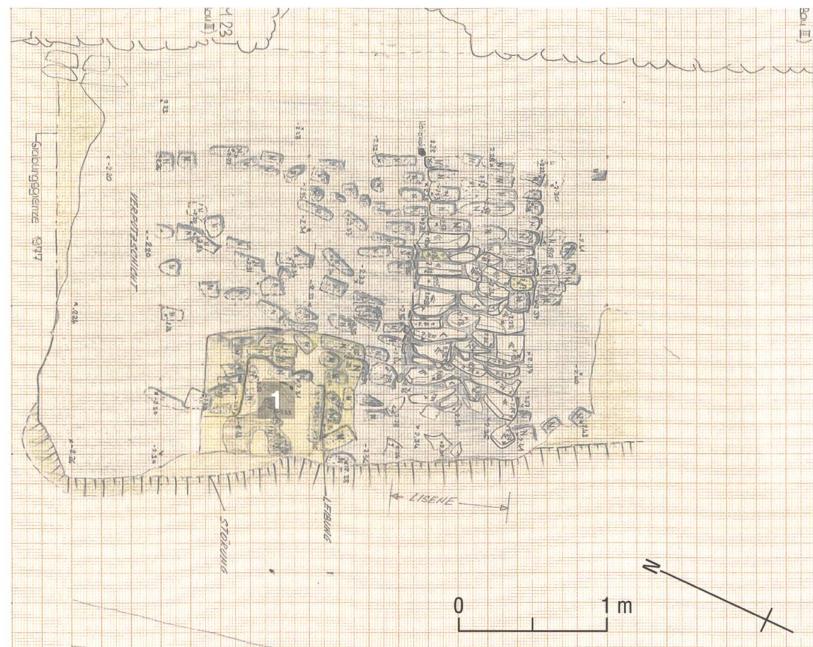
Abb. 43: Domat/Ems, Sogn Pieder. Anlage 1. Ostmauer. Das 1 sekundär eingesetzte Fenster mit weissem Rahmen wurde nachträglich zugemauert (vgl. **Abb. 34,2; Abb. 35, G**). Mst. 1:50.
