DOMAT/EMS, SOGN PIEDER

Vom frühmittelalterlichen Herrenhof zum neuzeitlichen Pestfriedhof

Sonderheft 9/1

Archäologie Graubünden

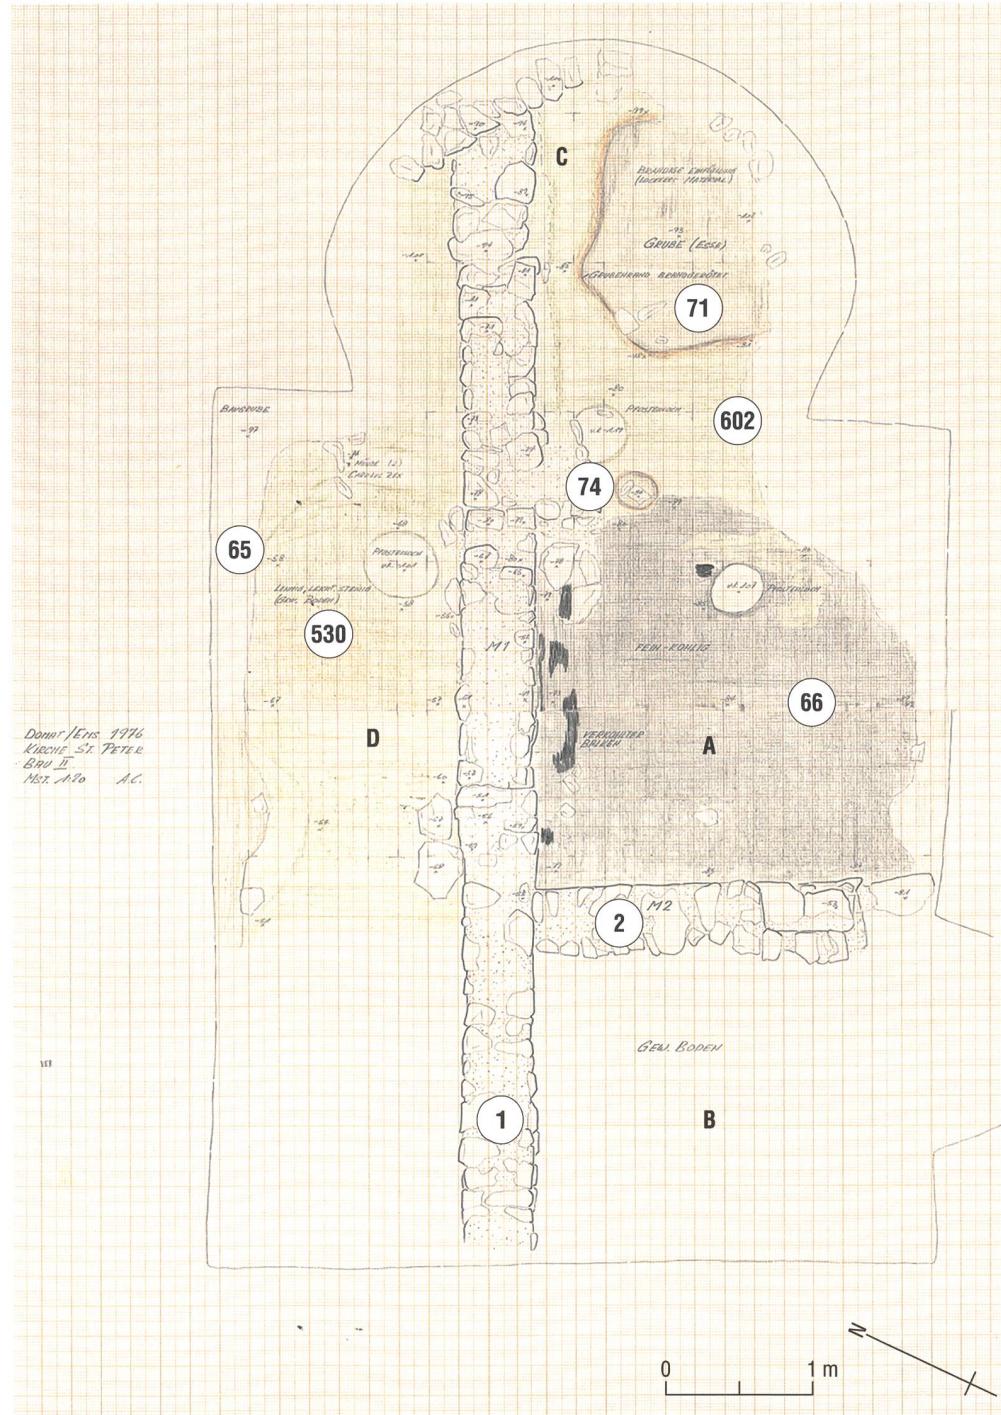
Abb. 44: Domat/Ems, Sogn Pierer. Anlage 1. Südbereich mit den Binnenmauern (1), (2) und (74) zu den Räumen A–D. Raum A mit dem Holzboden (66), Räume C und D mit dem Lehmboden (602) bzw. (530). Zu Raum C Grube (71). Die Gebäudereste sind beim Bau der karolingierzeitlichen Kirche (Anlage 2) teilweise zerstört worden. Deutlich ist zu erkennen, wie die Baugrube (65) für deren Fundamente die älteren Strukturen und Schichten durchschlagen hat. Mst. 1:50.

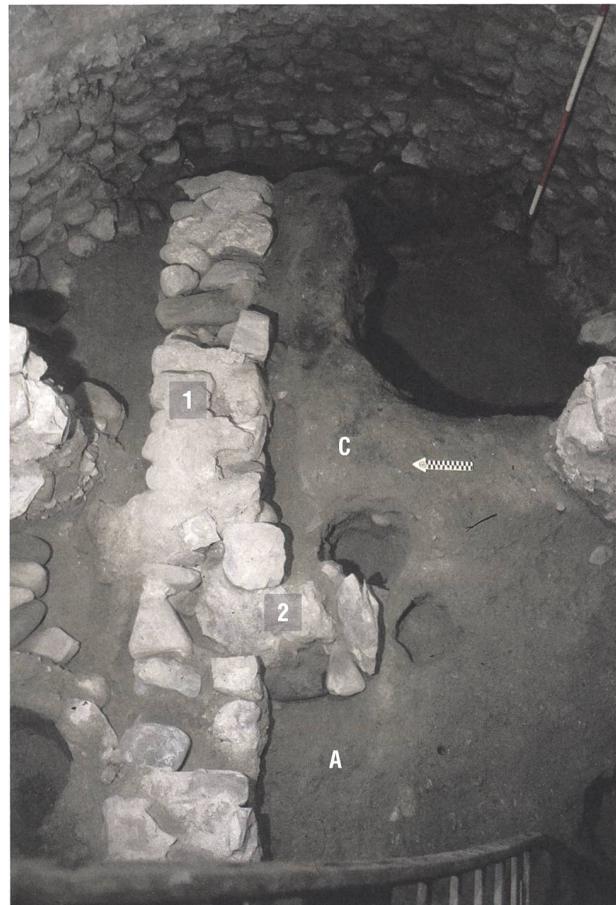
Abb. 45: Domat/Ems, Sogn Pieder. Anlage 1. Die mit 1 Mauer (1) im Verband erstellte 2 Zungenmauer (74) zeigt die Trennung der Räume A und C an. Deren Fortsetzung wird als Holzwand rekonstruiert (vgl. **Abb. 44**). Blick nach Osten.

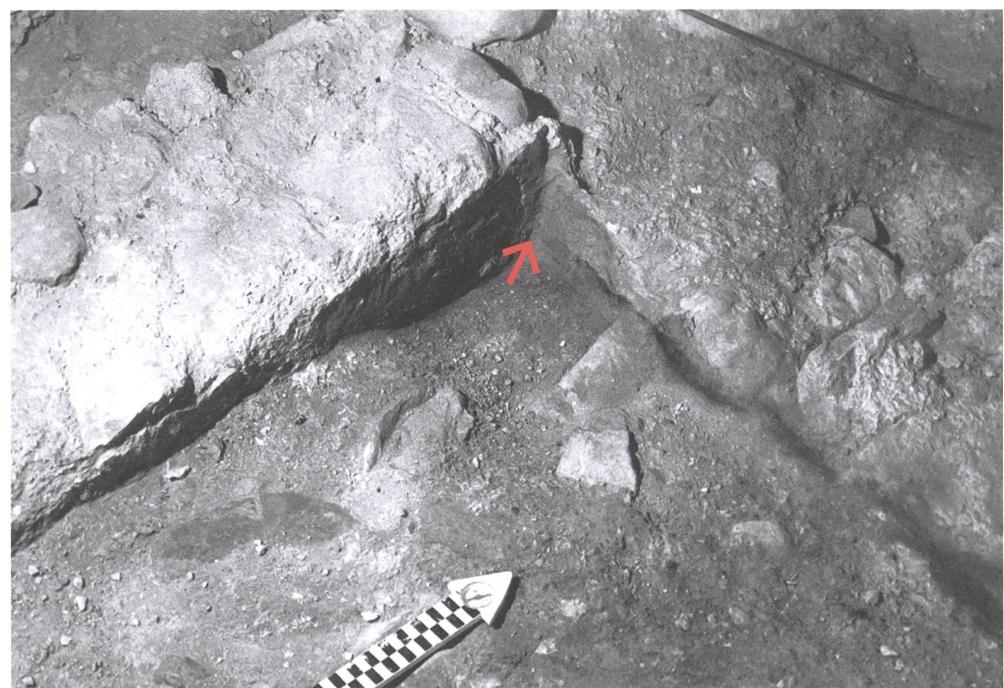
Abb. 46: Domat/Ems, Sogn Pieder. Anlage 1. Raum A. Reste des Verputzes (Pfeil) in der Nordwest-Ecke. Blick nach Nordwesten.

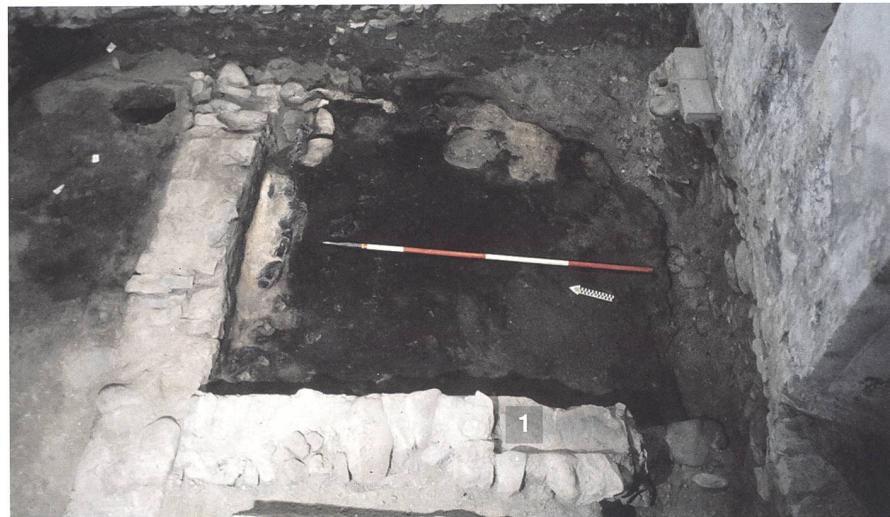
Abb. 47: Domat / Ems, Sogn Pieder. Anlage 1. Raum A war mit dem höher liegenden Raum B durch einen Eingang 1 mit zwei Stufen verbunden. Blick nach Osten.

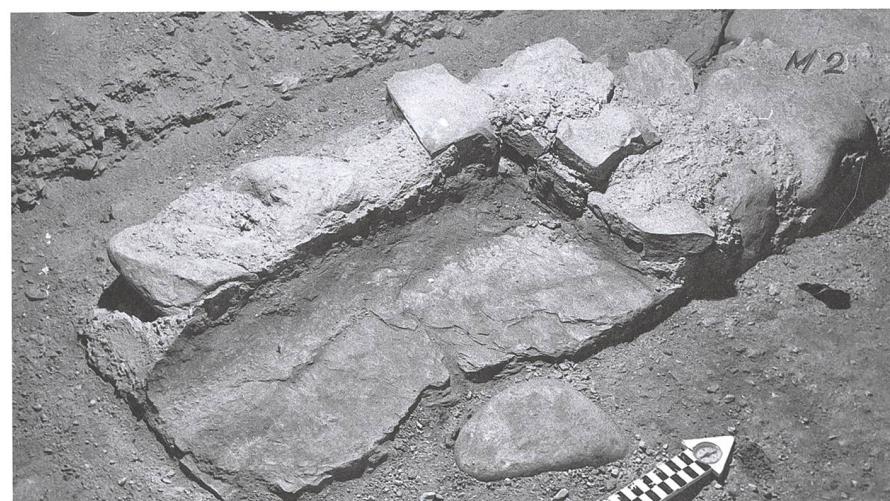
Abb. 48: Domat / Ems, Sogn Pieder. Anlage 1. Verbindung von Raum A mit Raum B durch den Eingang mit zwei Stufen. Die Tritthöhe betrug ca. 20 cm. Blick nach Nordwesten.

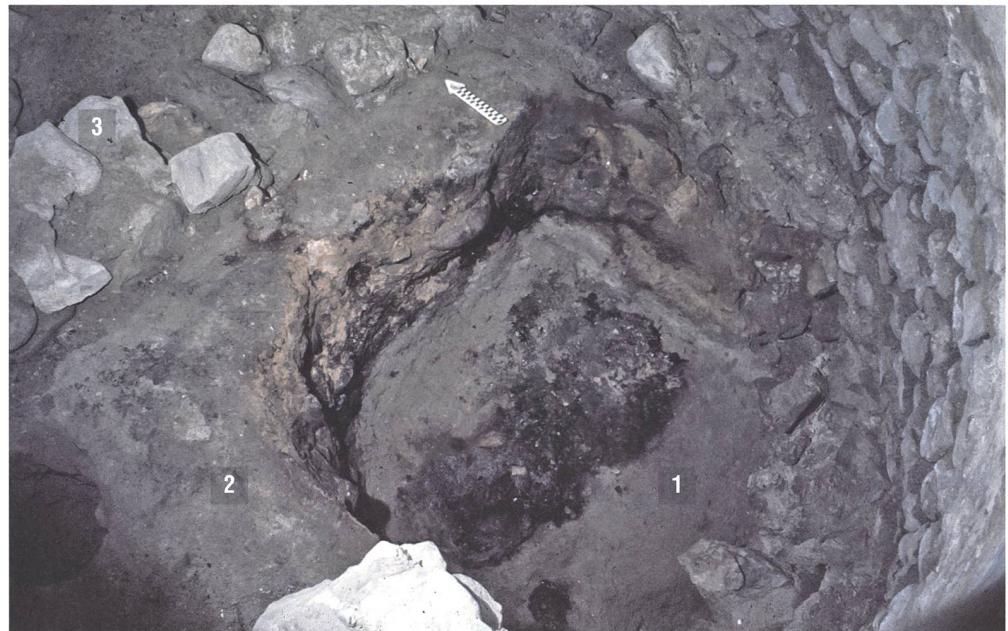
Abb. 50: Domat/Ems, Sogn Pieder. Anlage 1. Raum C. An den Wänden der 1 Grube (71) ist im oberen Bereich die Brandrötung deutlich zu sehen. Den 2 Boden in Raum C bildet die Planie (602), die an die 3 Binnenmauer (1) stösst. Blick nach Nordosten.

stochene Wände waren im oberen Bereich stark brandgerötet, während die untersten 20 cm und die Grubensohle keine Spuren von Hitzeinwirkung zeigten **Abb. 50; Abb. 52**. Der obere Teil der Grube war mit dem nach dem Abbruch des Gebäudes eingebrachten Mauerschutt angefüllt. Im unteren Bereich bestand die Verfüllung aus dem feinen, brandigen Material (627), aus dem diverse, durch Brand geschädigte Funde geborgen werden konnten **Taf. 1,2 – Taf. 4,35**. Deren grosse Bedeutung ist daraus ersichtlich, dass aus den Benutzungsschichten und dem Abbruchschutt zur Anlage 1 nur wenige Gegenstände des alltäglichen Lebens geborgen wurden. Aus der Grube sind Werkzeuge und Teile von solchen zu erwähnen, darunter ein Hammer **Taf. 2,10** ein Sensenring **Taf. 1,7**, ein möglicher Schiebeschlüssel **Taf. 1,8** und Beschläge **Taf. 1,9; Taf. 2,11**. Weitere Eisenfunde waren so stark ausgeglüht, dass deren ursprüngliche Form nicht

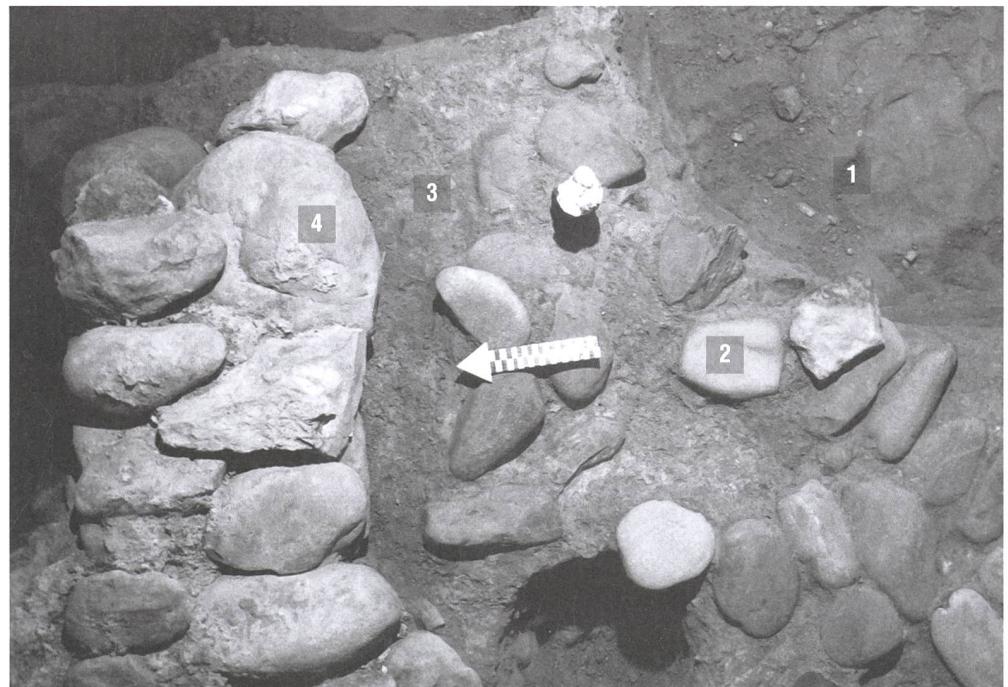
Abb. 51: Domat/Ems, Sogn Pieder. Anlage 1. Raum C. Um die 1 Grube (71) sind 2 Bollensteine (73) in ein 3 Lehmbett gesetzt. 4 nördliche Binnenmauer (1). Blick nach Osten.

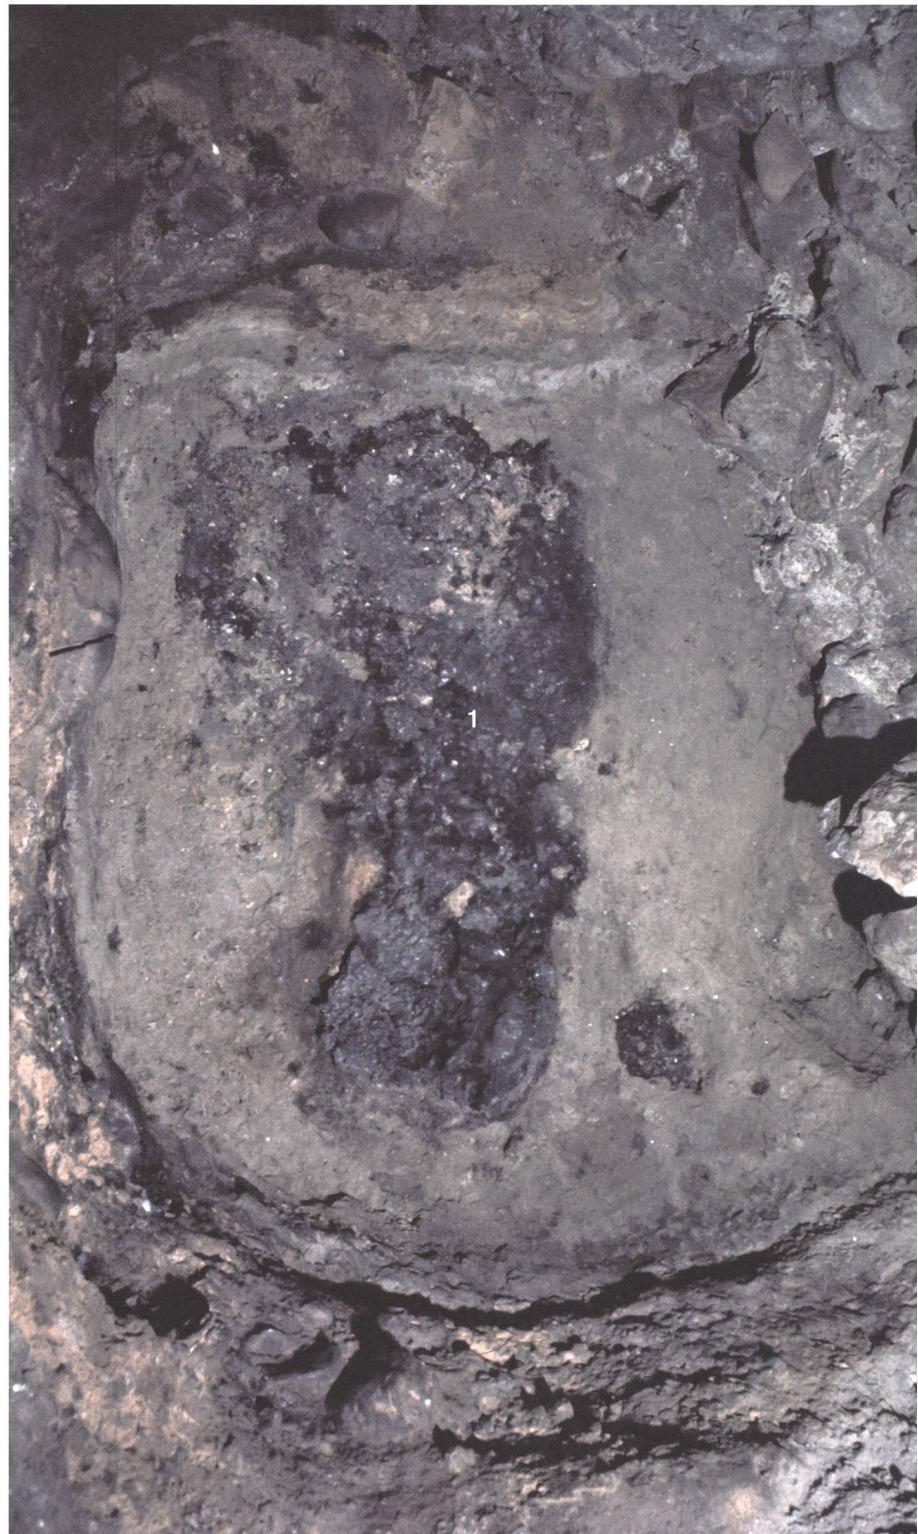
Abb. 52: Domat/Ems, Sogn Pieder. Anlage 1. Raum C. Auf der Sohle der Grube (71) zeichnen sich die 1 Reste der samt Inhalt verbrannten Holztruhe ab. Blick nach Westen.

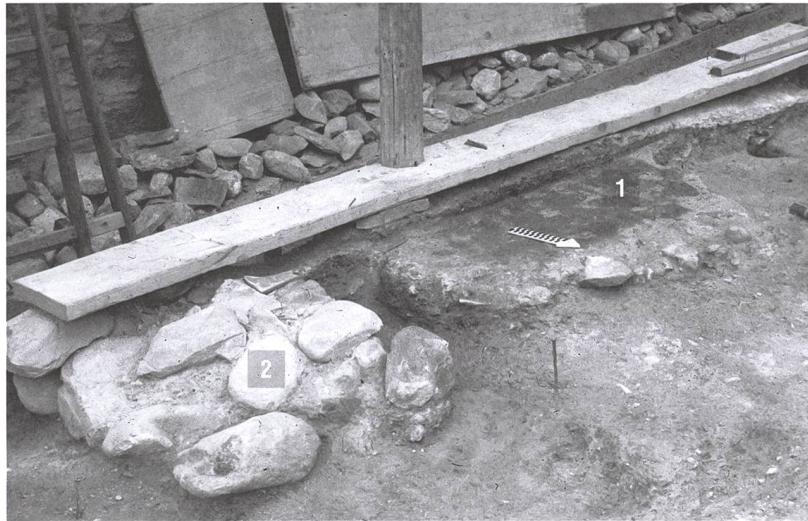
Abb. 53: Domat/Ems, Sogn Pieder. Anlage 1. Raum E. **1** Rest des Mörtelbodens (310), der mit der **2** Ostmauer (13) rechnet. Blick nach Südwesten.

werden konnten **Abb. 22; Abb. 53**. Vor dessen Einbau war das anstehende Grundmaterial bis 1,50 m vor die Westmauer horizontal planiert und Unebenheiten mit dem Bauschutt (552) ausgeglichen worden. Im restlichen Bereich bis zur Westwand beliess man das leicht ansteigende Grundmaterial. Hier wurde auch kein Mörtelestrich eingebracht. Die Oberfläche des Mörtelbodens war abgelaufen, auf ihr lag die während der Nutzung eingeschleppte, 1–2 cm starke dunkle Schicht (311). Von einer ersten Benutzungsphase konnte nahe an der Ostmauer das Trampelniveau (288) eines älteren Naturbodens festgestellt werden. Offenbar wurde Raum E erst nach einer gewissen Zeit mit dem Einbau des Mörtelbodens aufgewertet. In der Osthälfte von Raum E zeichnete sich im Mörtelboden das Negativ eines 30 cm breiten Holzbalkens ab, der in Nord-Süd-Richtung verlief **Abb. 54**. Zu welcher Art von Konstruktion er gehörte, ist nicht geklärt. In Betracht zu ziehen ist die Funktion als Schwellbalken einer Holzwand, die den Eingangsbereich vom restlichen Raum trennte. Von aussen war Raum E durch den Eingang an der Ostseite zugänglich. Von diesem war noch die südliche Leitung erhalten.

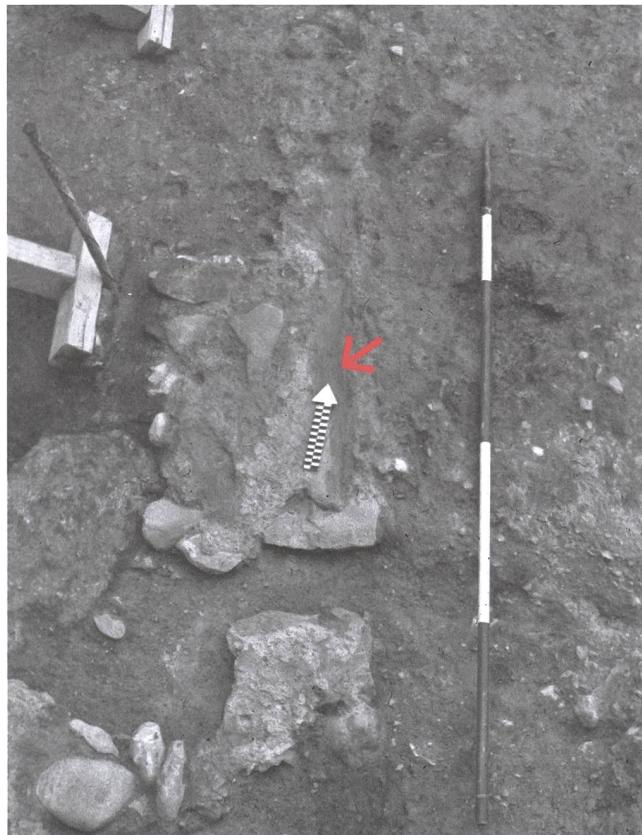
Abb. 54: Domat/Ems, Sogn Pieder. Anlage 1. Raum E. Mörtelboden (310) mit dem Abdruck eines Balkens (Pfeil), dessen Funktion nicht geklärt ist. Blick nach Norden.

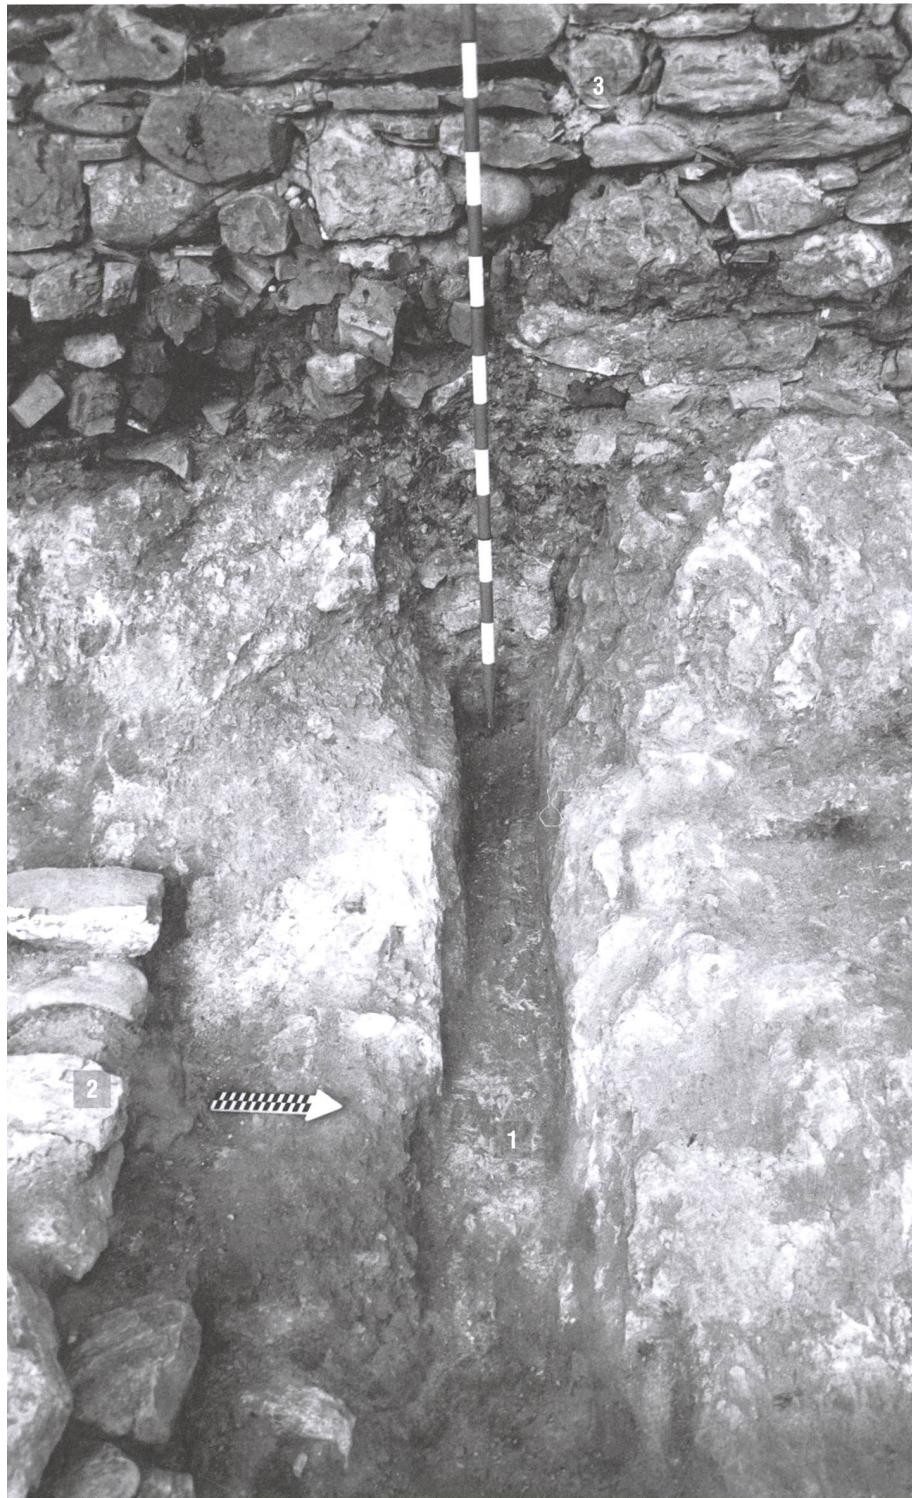
Abb. 56: Domat/Ems, Sogn Pieder. Anlage 1. Die **1** Rinne (451) diente der Entwässerung des Hanges an der Nordseite des Gebäudes. **2** Nordmauer (28) von Raum F. **3** neuzeitliche Hangstützmauer. Blick nach Westen.

Im Abstand von etwa einem Meter verlief parallel zur Nordmauer die in das anstehende Bergsturzmaterial vertiefte, 3 m lange Rinne (451) Abb. 20; Abb. 22; Abb. 56. Ihren Anfang nahm sie im steilen Hangbereich bei der Nordostecke des Gebäudes und lief dann mit kontinuierlichem Gefälle bis in den flacheren Bereich aus. Da sie den Brandschutt der Holzbauten durchschlägt und mit dem Abbruchschutt von Anlage 1 gefüllt ist, muss sie während der Benutzungszeit des Gebäudes gegraben worden sein. Auf der Sohle der 25–30 cm breiten und maximal 60 cm tiefen Rinne lag eine harte sandig-lehmige Ablagerung. Vermutlich verursachte das andauernd einsickernde Hangwasser Schäden am Mauerwerk, weshalb versucht wurde, dieses Problem durch einen Entwässerungsgraben zu lösen. Diese Gefährdung blieb offenbar auch in der Benutzungszeit von Anlage 2 bestehen, denn an dieser Stelle wurde vor dem Bau von Mauer (34) zu deren sicherer Verankerung ein Einschnitt in den Hang angelegt und zur Entfeuchtung als Sockel eine Steinschüttung aufgehäuft (vgl. Kap. 9.3).

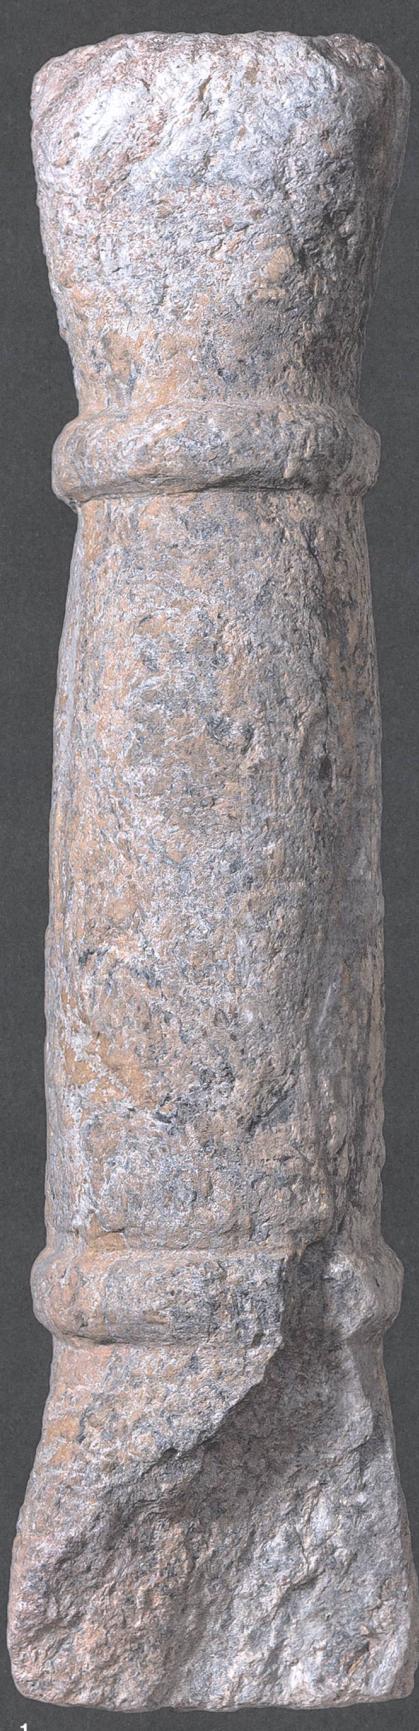
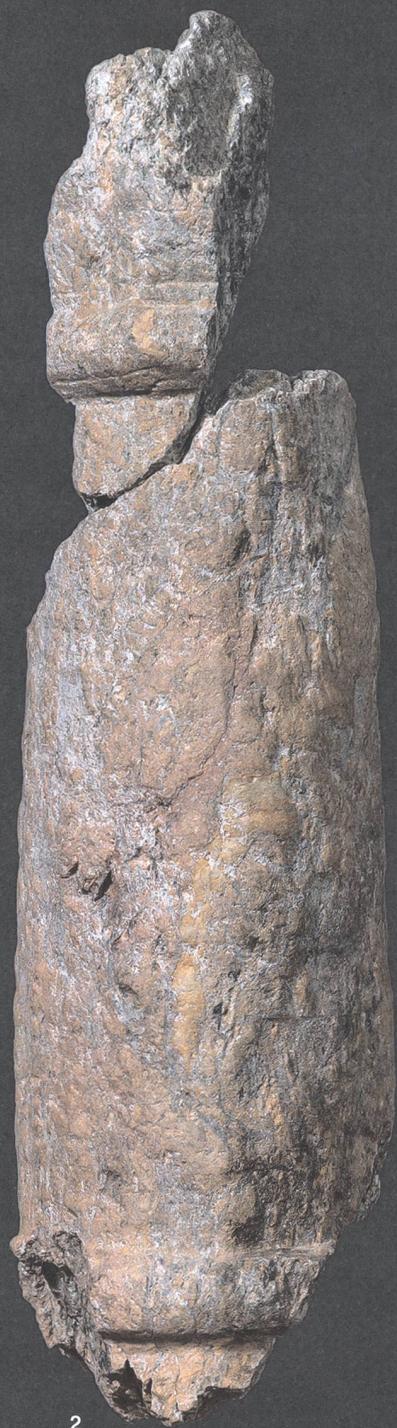
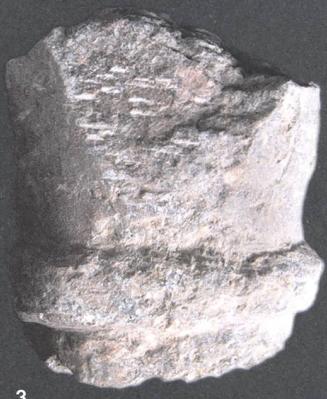
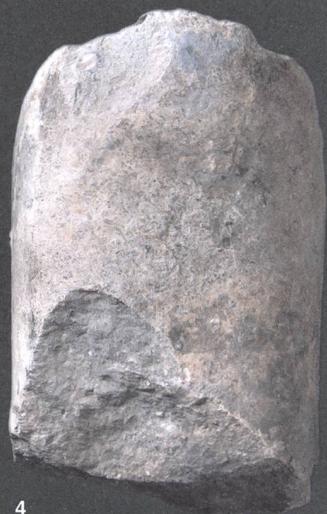
Abb. 64: Domat / Ems, Sogn Pieder. Anlage 1. Aus Speckstein gefertigte Säulen von Doppelfenstern: **1 Taf. 5,57; 2 Taf. 5,54; 3 Taf. 5,55.** Unbestimmtes Architekturteil aus Kalkstein: **4 Taf. 5,56.** Mst. 1:2,5.

neben den beiden Doppelfenstern in der Ostfassade noch mindestens ein weiteres bestanden hatte **Abb. 64,4.**

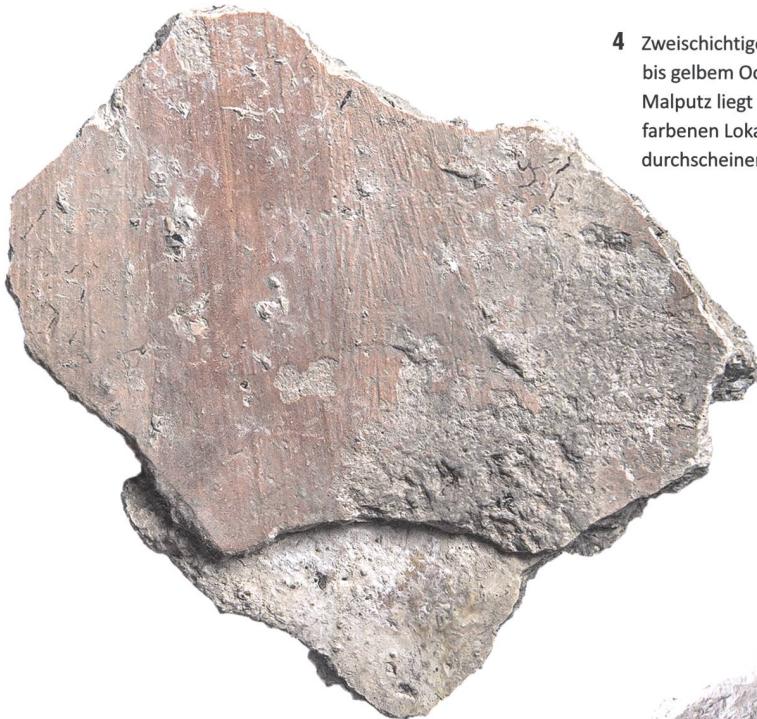
4 Zweischichtiger Verputz. Der Grundputz ist geweisst und trägt Farbspuren von rotem bis gelbem Ocker, das vielleicht mehr darstellte als eine Sinopie. Auf dem dünnen Malputz liegt eine Wandmalerei, in der ein heller Rosaton links neben dem rotockerfarbenen Lokalton liegt. Letzterer ist rosafarbenem Pinselauftrag partiell und etwas durchscheinend überstrichen. – Malputz 3 mm.

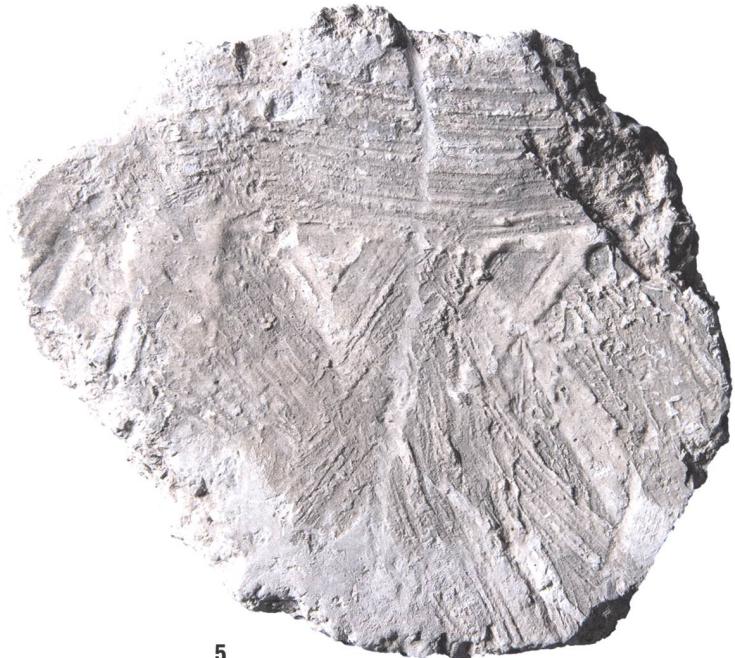
5

Verputz mit Farbauftrag. Auf einer grauen Grundfarbe wurde mit breitem Pinsel eine weiße Kalkschlämme kreuz und quer aufgetragen. Das Weiß füllt einen bestehenden Riss. – Malputz 4 mm.

Beim Fragment **Abb. 65,3** erkennt man unter dem abgeblätterten Malputz Farbspuren von rötlichem bis gelblichem Ocker. Hierbei könnte es sich um eine *Sinopie* (Vorzeichnung auf dem Unterputz) oder aber um eine ältere Malerei handeln, die nachträglich übermalt worden ist. Der Farbauftrag auf dem Malputz ist stellenweise *pastos* (dickflüssig), die Pinselstriche sind deutlich erkennbar **Abb. 65,5**.³⁸

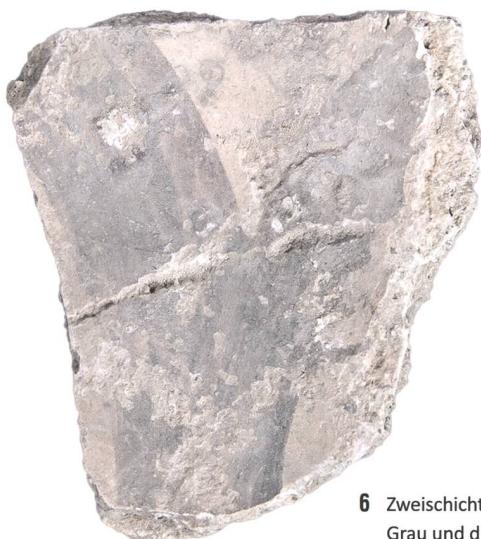
6 Zweischichtiger Verputz. Auf weißem Kalkgrund sind mit hellem Grau und differenzierter Pinselführung zwei sich teilende Äste aufgemalt (Ranken?). – Malputz 3 mm.

Das Verputzstück **Abb. 65,6** mit grauen Ornamenten auf weissem Hintergrund ist Teil einer szenischen Darstellung, deren Inhalt

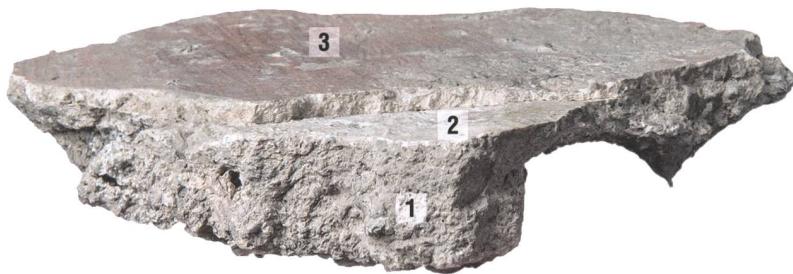
Abb. 66: Domat/Ems, Sogn Pieder. Anlage 1. Verputzfragment. **1** Grundputz; **2** dünne Kalktünche; **3** 3 mm starker Malputz mit roter Bemalung.

Die 24 Verputzfragmente weisen alle den gleichen Aufbau auf: Der graue Grundputz ist mit Sand von 0–2 mm gemagert und weist eine geglättete Oberfläche auf, die mit einer Kalktünche versehen ist **Abb. 66**. Diese diente als Haftoberfläche für den Malputz, der aus einem weisslichen, feinen Kalkmörtel besteht, bei dem von Auge nicht erkennbar ist, ob Sand beigemischt worden ist oder ob er aus reinem Kalk hergestellt wurde. Die Oberfläche ist dabei äusserst sorgfältig geglättet. Es fällt auf, dass die Malputzsicht mit einer Stärke von ca. 2–3 mm, selten 4 mm, sehr dünn ist. Dieses sogenannte *Tektorium* ist haupt-

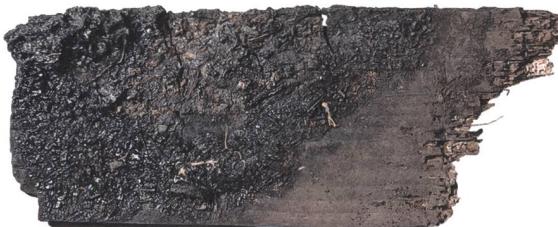
Abb. 69: Domat/Ems, Sogn Pieder. Anlage 1. Raum C. Verfüllung (627) von Grube (71). Brett aus Fichtenholz mit anhaftendem Textilresten und Wolle **Taf. 3,24.** Mst. 1:2.

Auf der Sohle der Grube (71) lag die Ansammlung von 112 teils angebrannten, teils vollständig verkohlten Brettern aus Fichtenholz⁴⁰ **Abb. 69; Taf. 2,12–Taf. 3,29.** Die

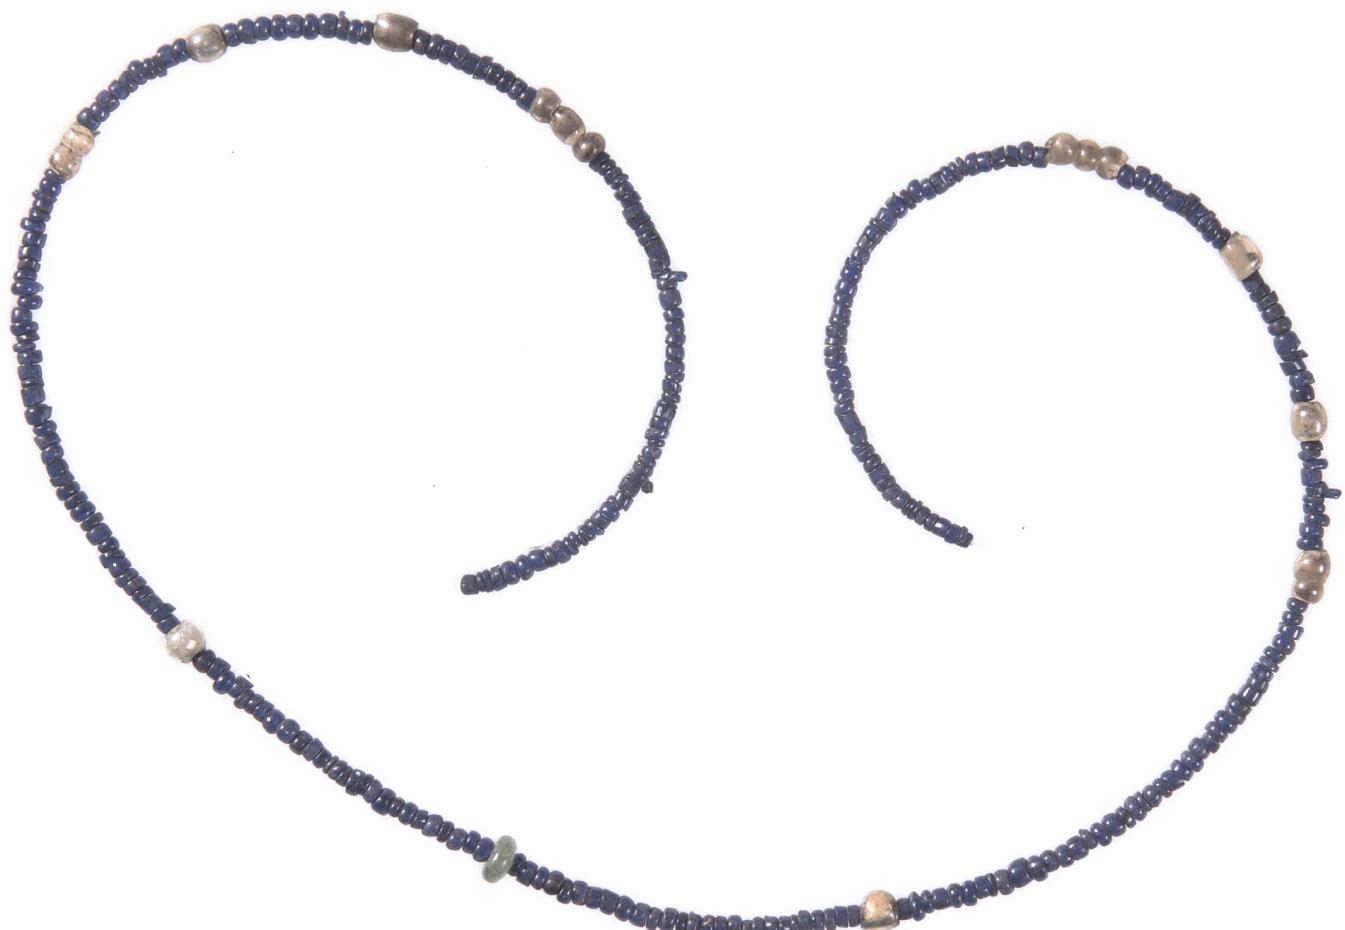
Abb. 78: Domat/Ems, Sogn Pieder. Anlage 1. Raum C. Verfüllung (627) von Grube (71). Rekonstruktion der Glasperlenkette. Mst. 1:1.

Es gibt auch Hinweise zur Anordnung der Perlen: Die 446 dunkelblauen, kugeligen und zylindrischen Miniaturbruchperlen des Typs 1 bildeten den Hauptteil der Kette. In regelmässigen Abständen waren die metallischen schimmernden Überfangperlen (Typ 3 und 4) dazwischengesetzt, die dank des Farbkontrasts zu den dunklen Perlen besonders hervorstachen. Belegt ist dies durch das Nebeneinander der verschiedenen Typen auf demselben Schnurstück **Abb. 77; Abb. 78**.

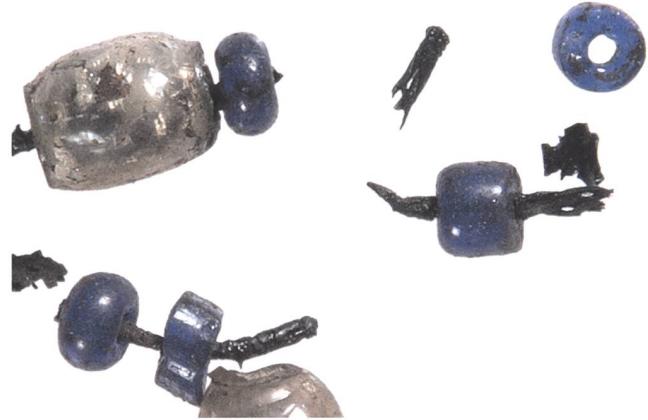
Abb. 81: Domat/Ems, Sogn Pieder. Anlage 1. Raum C. Verfüllung (627) von Grube (71). Glasperlen mit Schnurresten **Taf. 1.2.** Mst. 3:1.

In einzelnen Perlen steckten noch Reste einer feinen Schnur, auf der sie aufgezogen waren **Abb. 75; Abb. 77**. Es handelt sich dabei um einen 4-fach-Zwirn aus Leinenfäden **Abb. 81**. Die Schnur belegt, dass die Perlen einst zu einer oder mehreren Ketten gehörten. Diese können ein- oder mehrreihig gewesen sein, wie Vergleichsfunde aus frühmittelalterlichen Gräbern zeigen, in denen die Perlen noch *in situ* im Hals-Brust-

Die verschiedenen Perlen der Halskette wurden auf einen Vierfachzwirn aufgezogen. Dieser besteht aus vier Z-gesponnenen Fäden und ist S-gezwirnt **Abb. 81; Abb. 82**. Solche Reste des Fadens sind in Grabkontexten selten und hier in Domat/Ems nur dank der Verkohlung des Leinenfadens noch vorhanden. Der Vierfachzwirn weist eindeutig auf das Aufziehen der Kette und nicht auf einen Nähfaden. In der Schweiz wurde bisher nur in einem Grab in Möhlin AG ein Nähfaden gefunden.⁶¹ Ein Grund für

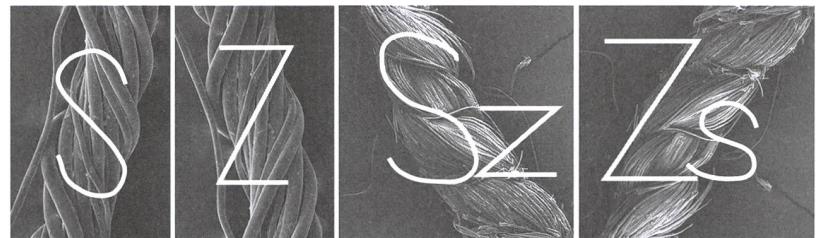
Abb. 82: Die verschiedenen Spinn- und Zwirnrichtungen.

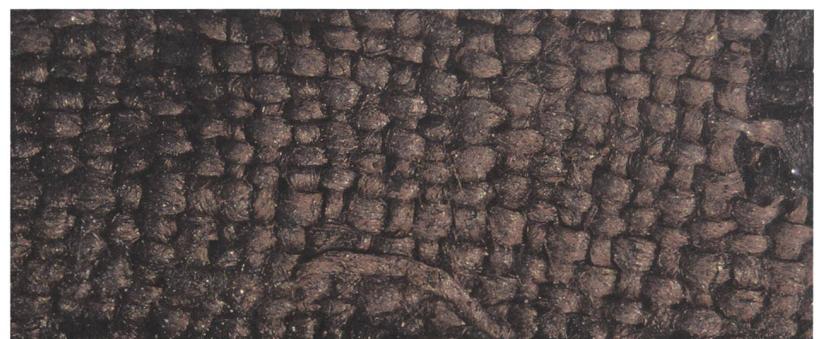
Abb. 83: Domat/Ems, Sogn Pieder. Anlage 1. Raum C. Verfüllung (627) von Grube (71). Spinngemustertes Leinengewebe. Mst. 8:1.

Das Ensemble an Textilien wurde in der Verfüllung (627) der Grube (71) in Raum C der Anlage 1 gefunden und besteht aus geschmolzenen Fellstücken **Abb. 80; Taf. 4,34** und mehreren Textilien in verkohlem und unverkohlem Zustand **Abb. 83; Abb. 87; Abb. 88; Taf. 4,35**; dabei lagen im Weiteren eine aufgezogene Perlenkette **Taf. 1,2**, eine eiserne Schnalle **Taf. 1,4**, an deren Vorderseite Reste des Ledergurts erhalten sind und eine tauschierte Riemenzunge **Taf. 1,5**. Nähte an den Textilien zeigen, dass es sich um fertige, also tragbare Kleider gehandelt hat. Die Beschreibung des Befundes und die zahlreich gefundenen Fragmente von Brettern **Taf. 2,12–21; Taf. 3,22–33**, versehen mit Dübeln, lassen darauf schliessen, dass die Gewänder in einer Truhe verwahrt waren, die beim Brand des Gebäudes ein Raub der Flammen geworden war (vgl. **Kap. 7.8**). Aufgrund der beiliegenden Perlenkette handelt es sich bei den Kleidungsstücken am ehesten um jene einer Frau.

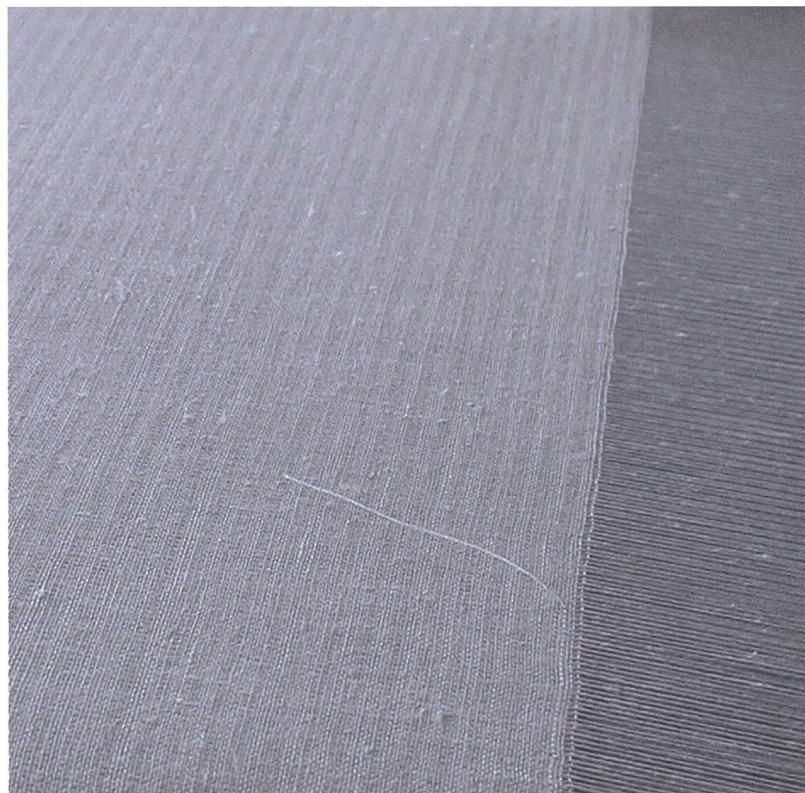
Abb. 85: Rekonstruktion eines spinngemusterten Leinengewebes. Deutlich erscheinen die feinen Streifen im Schräglicht.

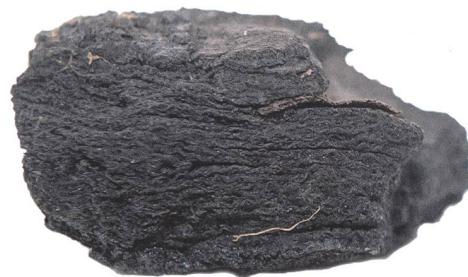
Abb. 87: Domat/Ems, Sogn Pieder. Anlage 1. Raum C. Verfüllung (627) der Grube (71). Textillagen (angebrannt/verkohlt). Mst. 1:1.

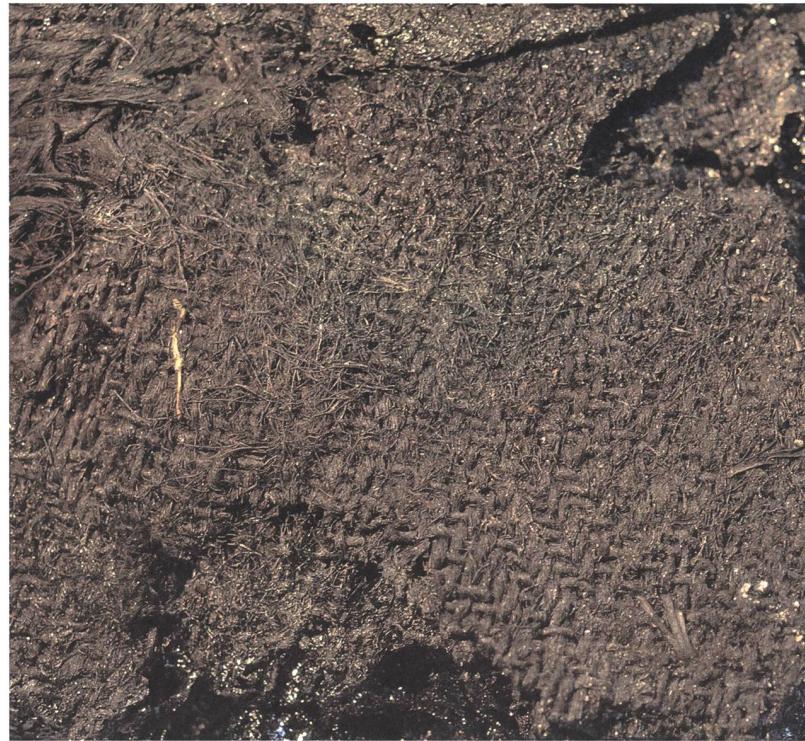
Abb. 88: Domat / Ems, Sogn Pieder. Anlage 1. Raum C. Verfüllung (627) der Grube (71). Wollgewebe. Der grobe Gleichgratkörper und der feine Diamantkaro mit sichtbaren Rauten der Gewebebindung. Mst. ca. 3:1.

Zwei Wollgewebe sind in Domat/Ems dokumentiert worden, ein grober Gleichgratkörper – auch an der Schnalle **Taf. 1,4** – und ein feiner Diamantkaro **Abb. 88**. Sie sind dort noch gut erkennbar, wo die Hitze nicht zu gross war und die Fasern nicht geschmolzen sind. Der Diamantkaro aus einem geraden Körper (Körper 2/2) mit einem Rapport von 20/18 Fäden ist im Frühmittelalter in ganz Europa quasi Standard und verschwand im Hochmittelalter aus der Palette der Wollgewebe, sobald der horizontale Webstuhl den vertikalen Gewichtswebstuhl ablöste und Meterware statt gemusterte Gewebe produziert wurden. Eines der jüngsten Belege ist ein Abdruck im karolingischen Fresko im Südfenster der Kirche St. Johann in Müstair.⁶⁸ Ein Handwerker hat sich offensichtlich abgestützt und den Abdruck (des Ärmels?) im noch feuchten Fresko hinterlassen. In wenigen Fällen können wir auch über die Farbe der Gewebe Auskunft geben: Ein Diamantkaro aus Langenthal-Unterhard BE war nicht vollständig oxidiert und noch flexibel. Die Farbanalyse des sichtbar sehr dunklen Stoffes zeigte intensiv blau gefärbte Wolle.⁶⁹ Blau wurde ebenfalls in Nordeuropa bei den Diamantkaros belegt, während in den merowingischen Gräbern aus der Basilika von Saint-Denis in Paris auch ein violett gefärbter Stoff bestimmt wurde, hergestellt mit blau-

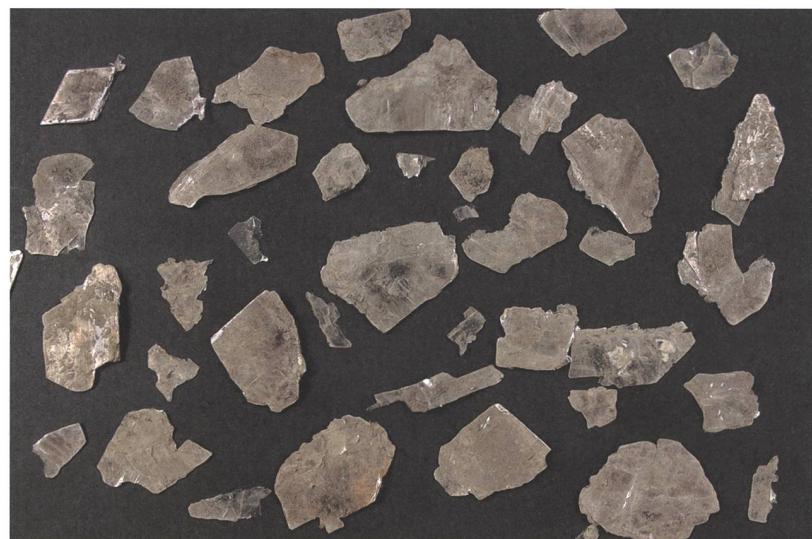
Abb. 110: Disentis/Mustér, Kloster St. Martin, Westhof. Muskovitblättchen. Mst. 1:4.

des Klosters St. Martin in Disentis/Mustér wurden in einer Grube des 6. Jahrhunderts Bruchstücke mit bis zu 10 cm Kantenlänge solcher Blätter gefunden¹¹⁴ **Abb. 110**. Und von der frühmittelalterlichen Kirchenanlage 2a von Sogn Murezi in Tomils, die um 650 erbaut worden ist, liegen ebenfalls Muskovitblätter vor.¹¹⁵ Von frühmittelalterlichen Orten ausserhalb Graubündens sind bisher keine entsprechenden Funde bekannt bzw. publiziert.

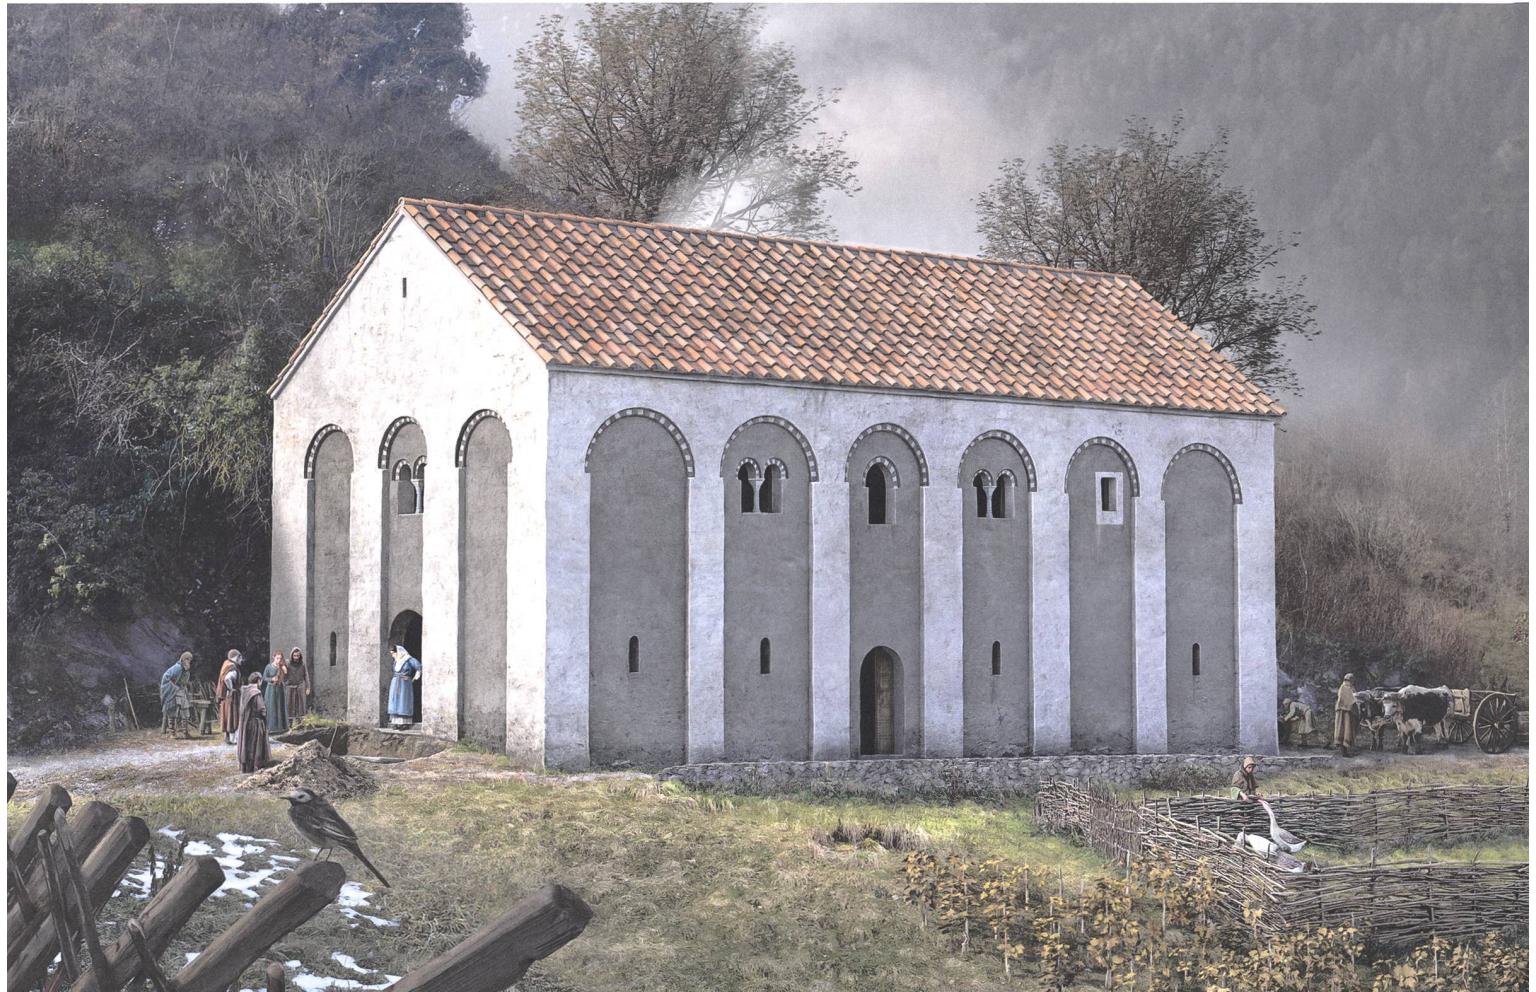
Abb. 111: Domat/Ems, Sogn Pieder. Anlage 1. Aussenansicht des Herrenhauses als Lebensbild.

Dank der im originalen Mörtelverband verstürzten Ostmauer von Anlage 1 ist die Fassadengestaltung des Gebäudes weitgehend rekonstruierbar **Abb. 111; Abb. 112**. Die Fassadenhöhe betrug mindestens 6,40 Meter. Zur Dachkonstruktion können hingegen nur Vermutungen angestellt werden. Das Hauptgebäude der deutlich jüngeren Bischofsresidenz im Kloster St. Johann (um 1035) in Müstair, beispielsweise wies ein Satteldach und eine Dachneigung von 35 Grad auf.¹²²

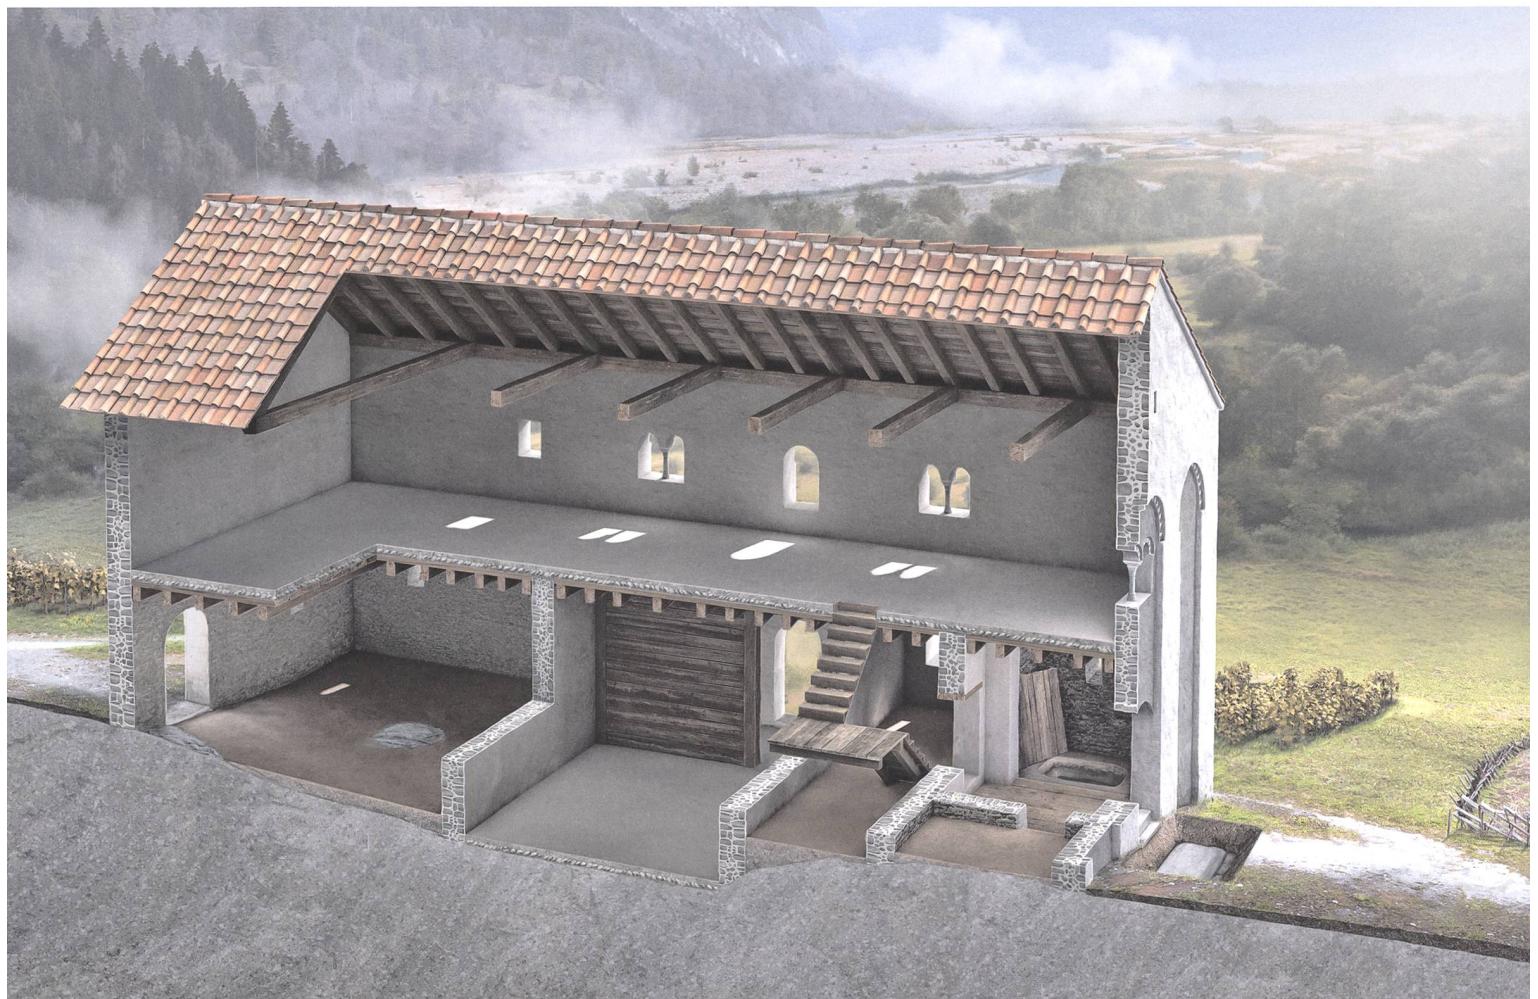
Abb. 112: Domat/Ems, Sogn Pieder. Anlage 1. Innenansicht des Herrenhauses als Lebensbild.
