DOMAT/EMS, SOGN PIEDER

Vom frühmittelalterlichen Herrenhof zum neuzeitlichen Pestfriedhof

Sonderheft 9/1

Archäologie Graubünden

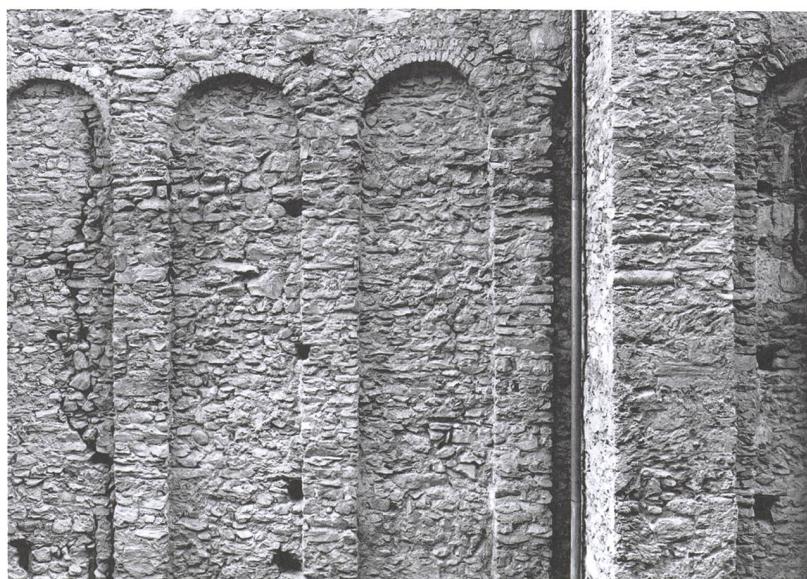
Abb. 113: Chur, Kirche St. Martin. Blendarkaden an der karolingerzeitlichen Südfassade.

Die Gliederung der Fassaden mit Lisenen und Blendarkaden findet gute Vergleiche bei frühmittelalterlichen Kirchen in Churrätien und südlich der Alpen **Abb. 113 – Abb. 118**.¹²⁴ In der karolingischen Pfalzarchitektur lassen sich hingegen bis anhin keine Hinweise auf eine derartige Fassadengestaltung finden.¹²⁵ Die Herkunft dieses architektonischen Gestaltungselementes ist in der spätantiken-frühchristlichen Architektur Oberitaliens zu suchen, wo mit dem zwischen 425 und 450 erbauten Mausoleum der Galla Placidia in Ravenna ein eindrückliches Vergleichsbeispiel erhalten ist.¹²⁶ Das Gebäude von Anlage 1 steht damit in einer, sich auf spätantike Vorbilder berufende und in Churrätien bis in die Karolingerzeit fortdauernde Bautra-

Wo dies bei den kirchlichen Vergleichsbeispielen ersichtlich ist, fussen die Lisenen jeweils auf unterschiedlich hohen Sockelbändern. Zu nennen sind die Kirchen S. Carpoforo in Mesocco, St. Johann in Müstair, die Heiligkreuzkapelle in Müstair und die Kapelle S. Lucio in San Vittore, **Abb. 113–Abb. 117**. Anders ist dies – zumindest auf der Südseite – beim Gebäude von Anlage 1 in Domat/Ems. Die Lisenen und Blendfelder reichten hier bis auf die Höhe des Aussenniveaus (vgl. **Abb. 111**). Dies könnte mit dem hangwärts ansteigenden Terrain zu erklären sein. Wie die Gestaltung diesbezüglich an der Ostseite war, ist anhand der Befunde nicht zu klären.

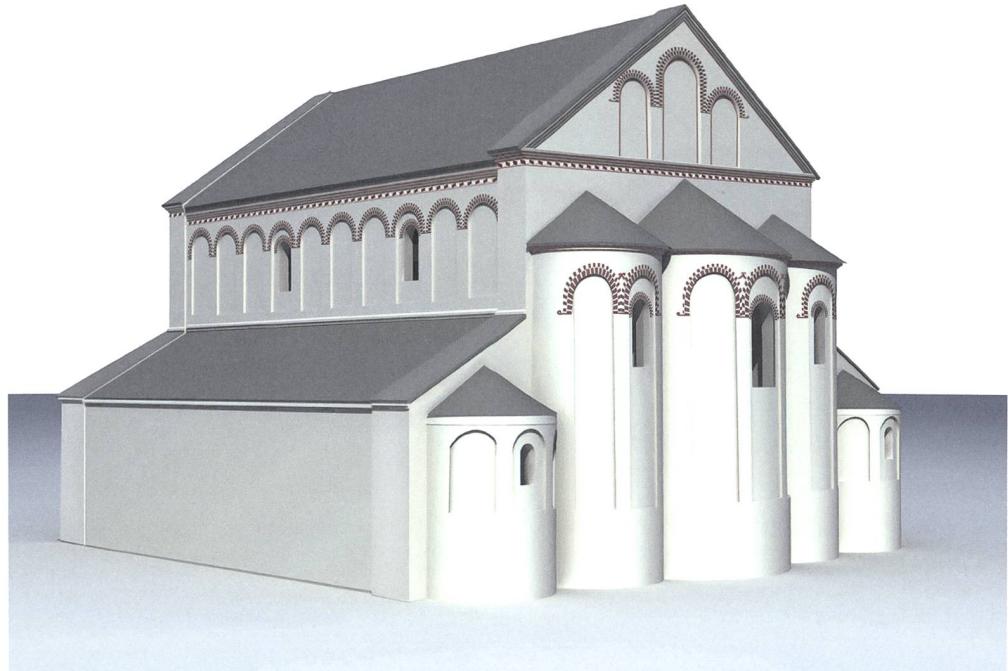
Abb. 115: Müstair, Klosterkirche St. Johann. Rekonstruktion des karolingerzeitlichen Baubestandes. Nicht nur die Blendbogen, sondern auch der Fries weist eine architekturbetonende Backsteinimitation auf.

Die Lisenen und die Fassaden oberhalb der Blendarkaden besassen einen weissen Kalkanstrich, während die zurückversetzten Blendfelder graubraun gehalten waren (vgl. **Kap. 7.3.1.3**). Auch in den Bogen über den Fenstern und den Blendfeldern wurde diese Farbkombination aufgenommen. Sie zeigen jeweils ein Backsteinimitationsmuster mit den beiden, sich abwechselnden Farben. Ziegelkopf-Imitationen sind bei den karolingerzeitlichen Kirchen in Graubünden weit verbreitet. Sie sind jedoch normalerweise in Rot und Weiss gehalten (vgl. **Abb. 115–Abb. 117**).¹²⁸ Die abwechselnd graue und weisse Farbgebung der

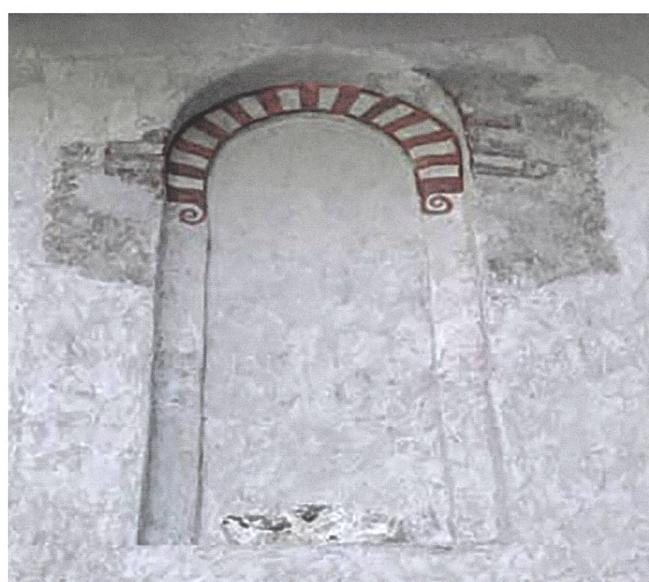
Abb. 116: Alvaschein, Mistail. Kirche St. Peter. Zugemauertes Fenster mit Begleitmauerrei aus karolingischer Zeit in der Nordmauer.

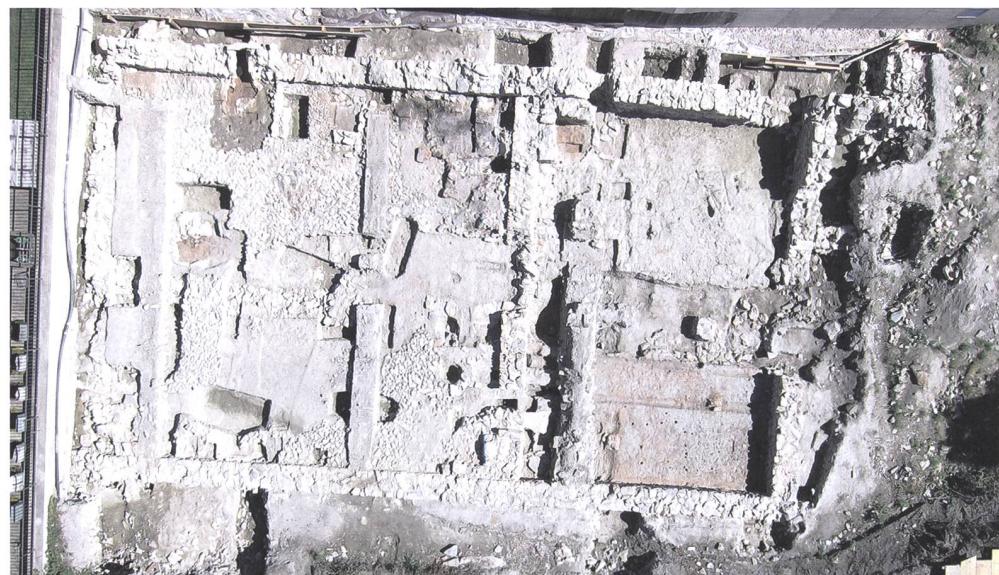
Abb. 119: Zizers, Schlossbungert. *Curtis* aus dem 8.–10. Jahrhundert. Grundrissmasse: $21 \times 11,80$ m. Das Gebäude war durch Binnenmauern in mehrere Räume unterteilt.

Sowohl die Herrenhöfe von Domat/Ems und Zizers, als auch die Pfalz in Zürich zeichnen sich durch ein langschmales, mehrgeschossiges Gebäude aus, welches in mehrere Räume unterteilt war. Die Gebäude besasssen auch aufgrund ihrer Funktion als Verwaltungszentren Repräsentationscharakter, was sich in der aufwendigen Gestaltung der Fassaden ausdrückt. Anhand der beiden Bündner Beispiele kann somit der Typus des Hauptgebäudes einer frühmittelalterlichen *curtis* postuliert werden. Der Vergleich mit dem Lindenhof zeigt zudem, dass das Herrschaftshaus einer *curtis* und der Pfalzpalast, dem glei-

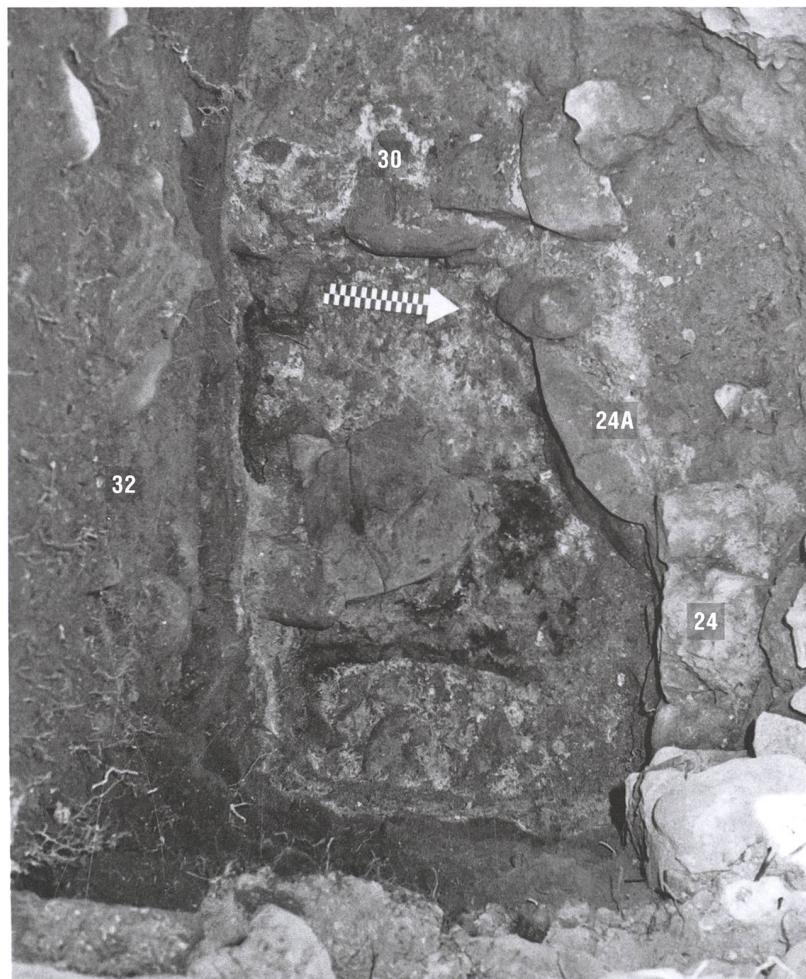
Abb. 125: Domat/Ems, Sogn Pieder. Anlage 2a. Hof K. Die Feuerstelle (496), eingefasst von den Mauern (24A, 30, 32) in der Nordwestecke von Hof K. Blick nach Westen.

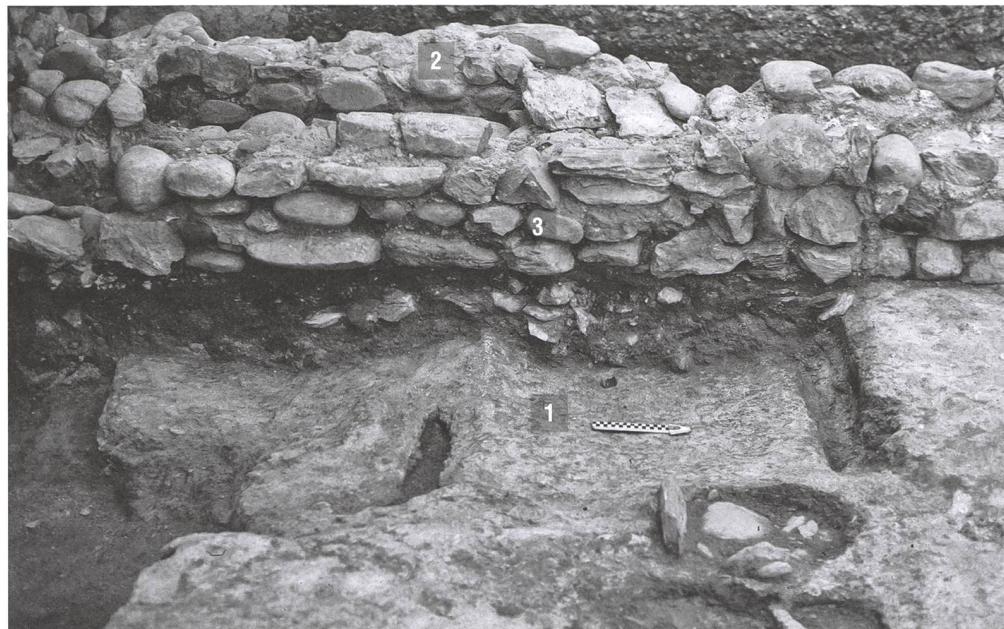
Abb. 126: Domat/Ems, Sogn Pierer. Anlage 2a. Hof K. Die **1** Anmachstelle (287) für den Mörtelkalk bestand aus zwei aus Holz gezimmerten Wannen. **2** Mauer (4) von Anlage 2a und **3** Mauer (3) von Anlage 2b. Blick nach Westen.

In die Bauzeit von Anlage 2a gehört auch die Mörtelanmachstelle (287), die im Hof K freigelegt wurde **Abb. 126** (vgl. **Abb. 124**).

Sie bestand aus zwei, von Holzbalken eingefassten Wannen mit einer Grösse von insgesamt etwa 3×3 m. Zurück blieben eine etwa 15 cm dicke, mit Kalksteinsplittern gemagerte Kalkschicht und die Negative der untersten Wandbalken. Nach der Fertigstellung der Gebäude füllte eingebrachtes Material die Mulden der Wannen auf, darüber verlief danach das Gehriveau (258) von Hof K.

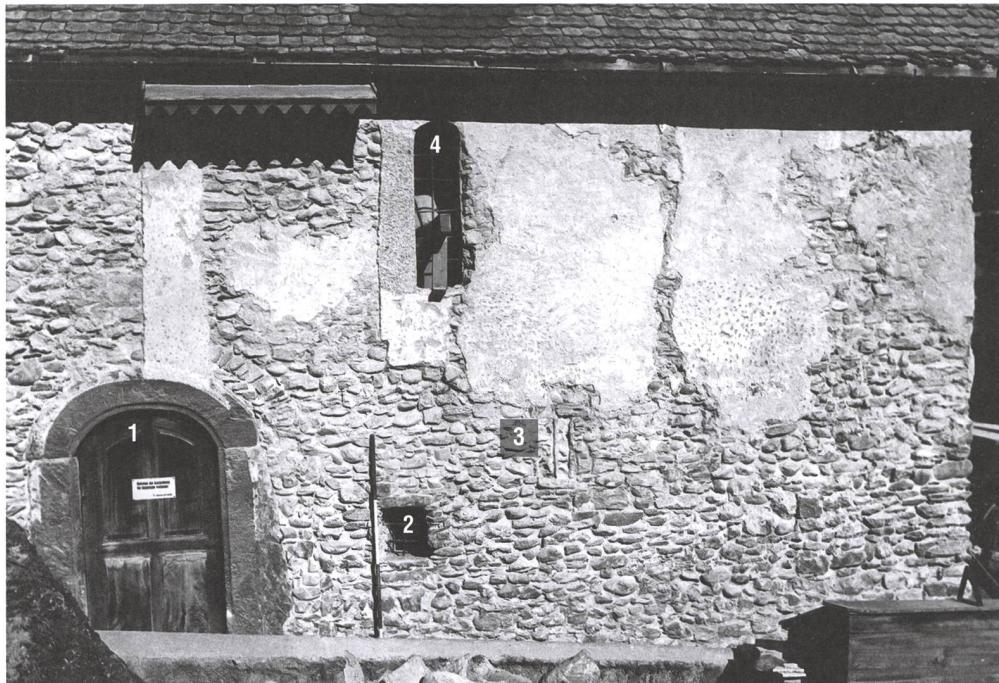
Abb. 133: Domat/Ems, Sogn Pieder. Anlage 2a. Schnitt B-B durch den Friedhof, die Kirche, den Hof K, die Küche I und den Backraum J (vgl. **Abb. 122**). Blick nach Osten. Mst. 1:175.

Da die Süd-, Nord- und Ostmauer nahezu vollständig erhalten sind, liegen alle, für die Rekonstruktion des Kirchenbaus notwendigen Masse vor. An den beiden Traufseiten lag die Mauerkrone 4,50 m über dem Kirchenboden, der Scheitel der Giebelmauer reichte noch 2 m höher hinauf **Abb. 133** (vgl. **Abb. 123**). Im Giebelfeld der Ostmauer kann die ursprüngliche Neigung des Satteldaches an der erhaltenen Mauerkrone gemessen werden, sie lag im Bereich von 33–35 Grad.

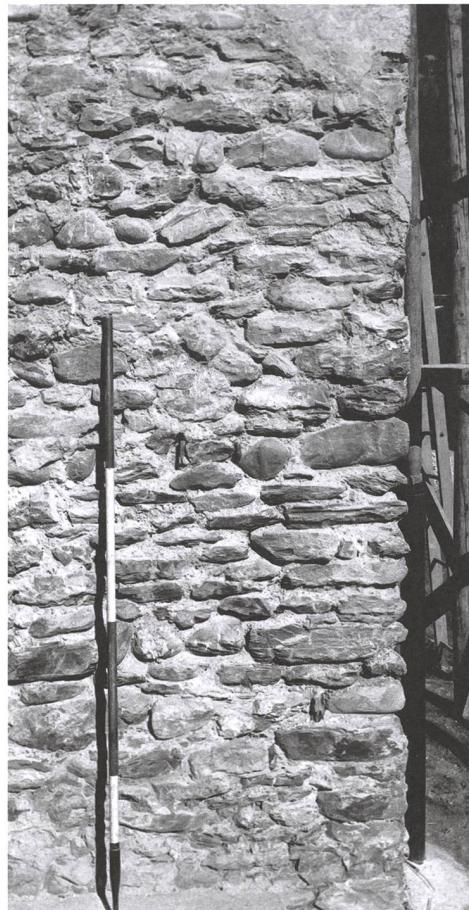
Abb. 134: Domat/Ems, Sogn Pieder. Anlage 2a. Kirche. Das Mauerwerk der Südmauer stammt hauptsächlich aus karolingischer Zeit. Zu den jüngeren Einbauten zählen der 1 Eingang, das 2 Andachtsfenster und das 3 zugemauerte Schartenfenster. Das 4 Rundbogenfenster stammt aus karolingischer Zeit, der obere Abschluss wurde während späteren Umbauten verändert (vgl. **Abb. 129**). Blick nach Norden.

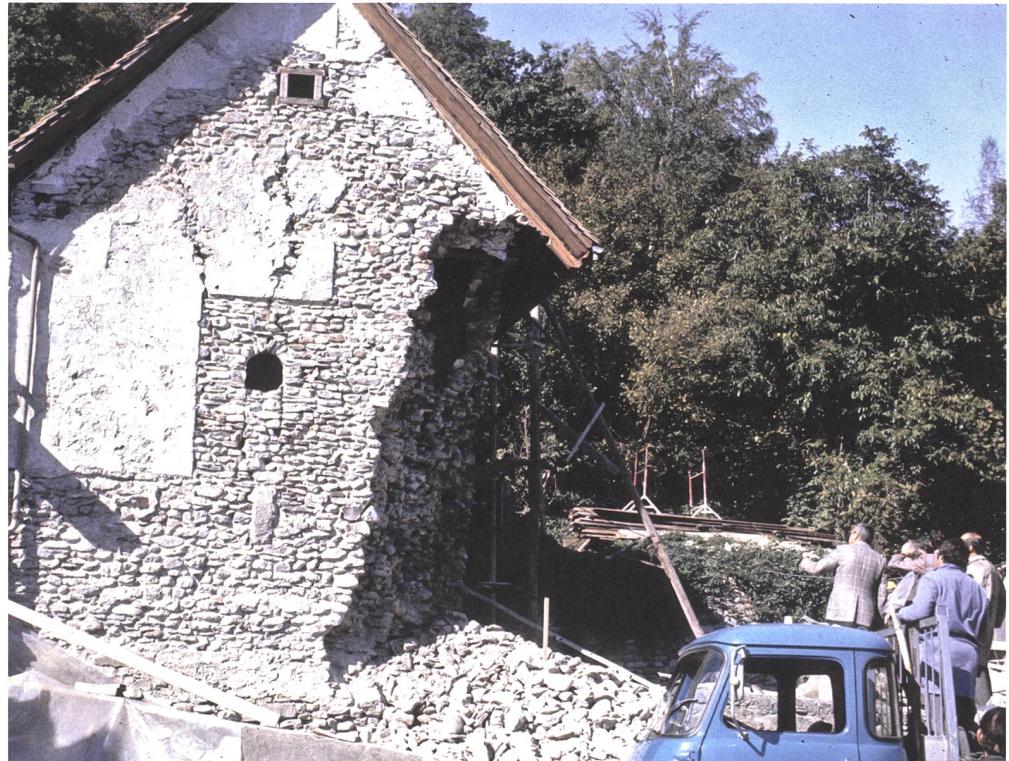
Abb. 136: Domat/Ems, Sogn
Pieder. Anlage 2a. Kirche.
1976 kam es zum Einsturz
der Nordostecke der Kirche.
Blick nach Westen.

Der Einsturz der Nordostecke im Jahr 1976 ermöglichte einen Blick in den Mauerkern der Apsis **Abb. 136; Abb. 137**. An der Stirnseite der Ost- und Nordmauer ist die Schichtung noch gut zu erkennen. Im dazwischenliegenden Teil hingegen sind Bruch- und Bollensteine unterschiedlicher Grösse ohne erkennbare Ordnung und mit wenig Setzmörtel eingefüllt. Als Folge der fehlenden Verdichtung sind überall auch Hohlräume vorhanden.

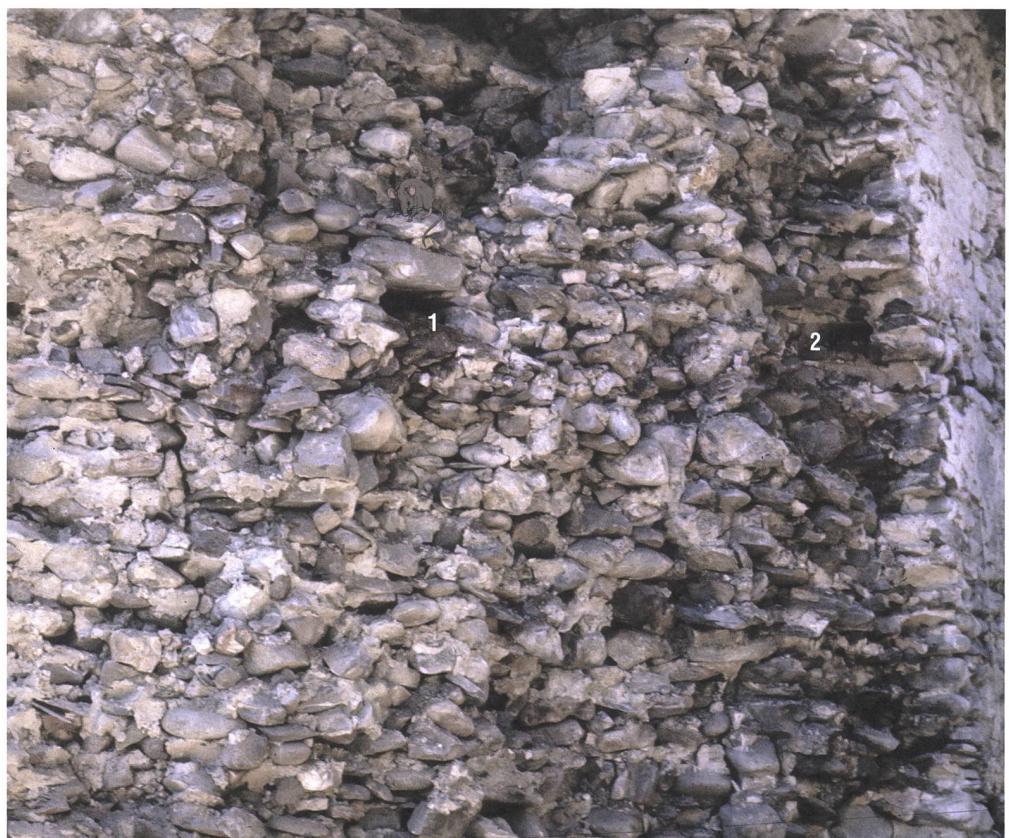
Abb. 137: Domat/Ems, Sogn
Pieder. Anlage 2a. Kirche.
Blick in den Mauerkern des
Chores. 1 Negativ des Armie-
rungsbalkens (647). 2 Negativ
des Armierungsbalkens (648).
Blick nach Südwesten.

Nachdem das Mauerwerk bis auf eine Höhe von über drei Metern aufgeführt war, verlegte man darauf zur Stabilisierung einen Kranz von Armierungshölzern (vgl. **Abb. 127; Abb. 129; Abb. 131**). Von den Balken waren ausser Holzpartikeln (Nadelholz) nur noch deren Negative (623, 647, 648) im Mauerwerk vorhanden. Diese konnten in Sondagefenstern in der Nord- und Südmauer dokumentiert werden. Bei den beiden Balken handelte es sich um grob zugehauene Kanthölzer mit den Massen von 23×16 cm. Von der West- bis zur Ostecke neigten sie sich um 30 cm. In der Ostmauer lag der Armierungsbalken 50 cm höher als in den beiden Längsmauern. Als 1976 die Nordostecke der Kirche infolge der Ausgrabungsarbeiten einstürzte, zeigte sich dessen Negativ mit den Massen von 12×12 cm im Ausbruch (vgl. **Abb. 137**). In der im Spätmittelalter fast vollständig neu gebauten Westmauer war die hölzerne Armierung nicht mehr nachzuweisen. Ob die Balken miteinander verbunden waren wie in den Mauern der Klosterkirche und des Plantaturms in Müstair¹⁶⁹ **Abb. 138**, bleibt offen.

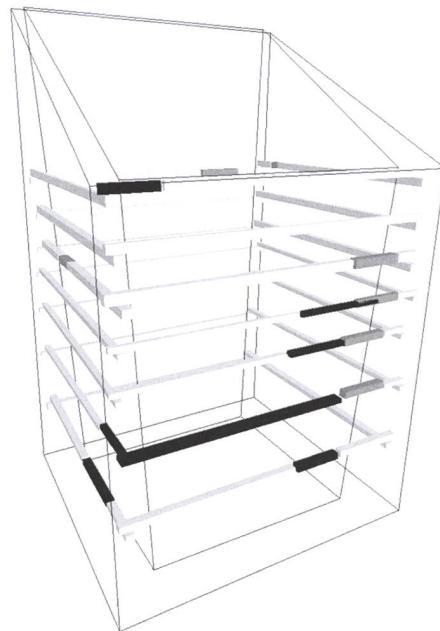
Abb. 138: Müstair. Kloster St. Johann. Planturm.
Schematische Darstellung der stockwerkartig verbaute, mit der Dendrochronologie ins Jahr 960 datierten Ankerbalken im Mauerwerk.

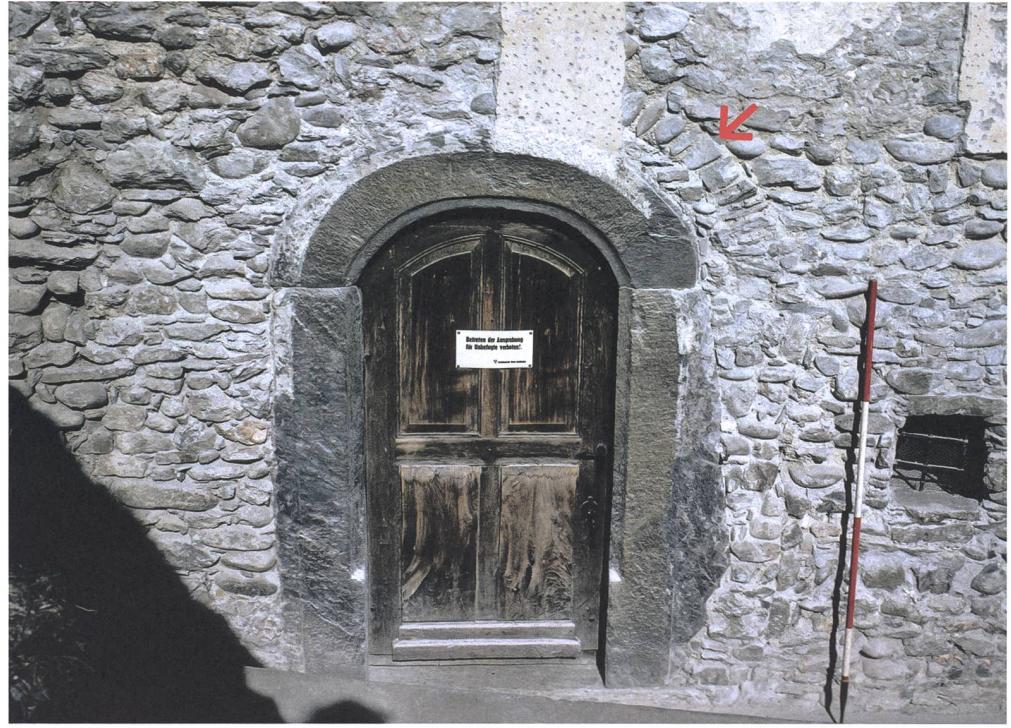
Abb. 141: Domat/Ems, Sogn Pieder. Anlage 2a. Kirche. Entlastungsbogen (Pfeil) des karolingerzeitlichen Eingangs in der Südmauer. Blick nach Norden.

noch ein Teil des Entlastungsbogens, einzelne Steine der östlichen Leibung und der Abdruck eines Pfostens des Türstockes erhalten **Abb. 141; Abb. 142** (vgl. **Abb. 129**). Die lichte Höhe des Eingangs konnte nicht sicher bestimmt werden. Sie wird aber maximal 2 m betragen haben, wenn man unter dem Entlastungsbogen noch die Breite des fehlenden Bogens bzw. Sturzes ergänzt. Die Breite der Öffnung dürfte wie beim nachmaligen, barocken Eingang kaum mehr als einen Meter betragen haben. Da das Aussenniveau etwa 60 cm tiefer lag als der Mörtelboden im Innern der Kirche, sind zwei oder drei Stufen bis zur Schwelle anzunehmen.

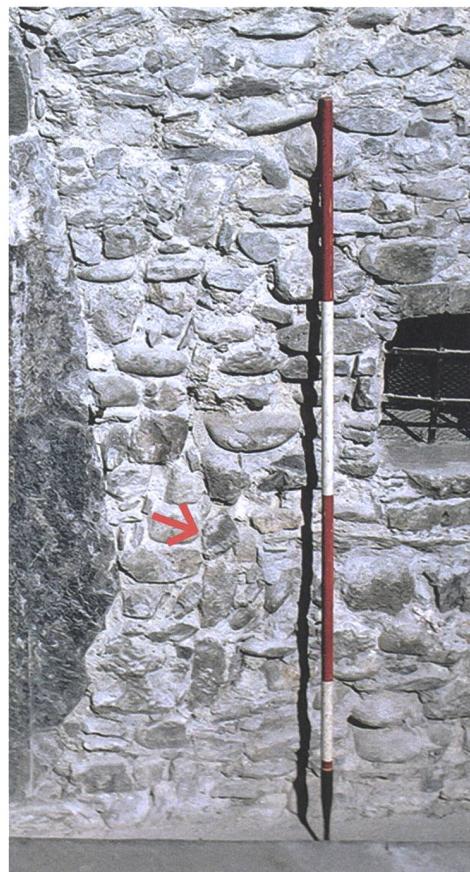
Abb. 142: Domat/Ems, Sogn Pieder. Anlage 2a. Kirche. Östliche Leibung (Pfeil) des karolingerzeitlichen Eingangs (632) in der Südmauer. Blick nach Norden.

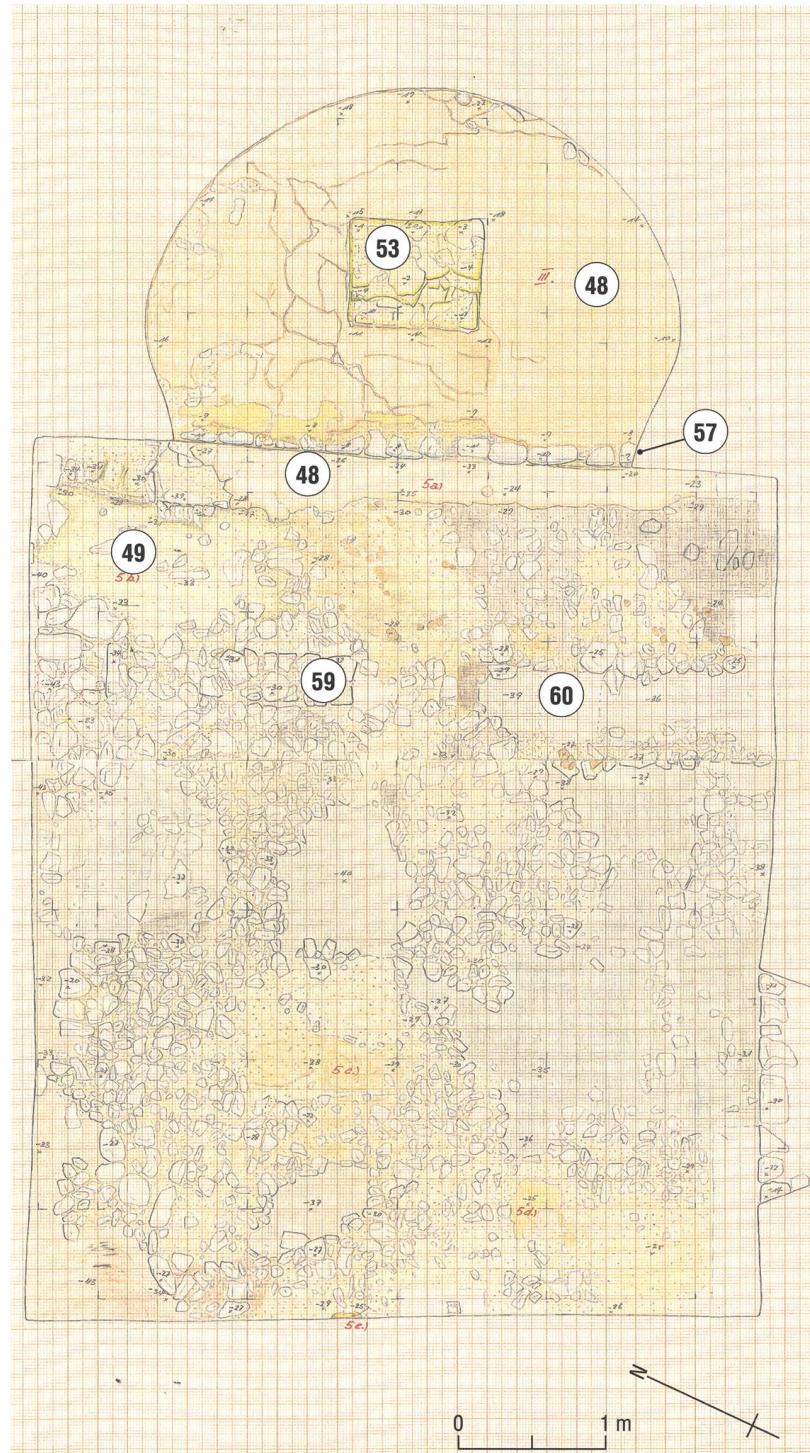
Abb. 143: Domat/Ems, Sogn Pieder. Anlage 2a. Kirche. Grundriss des Saales und der Apsis mit dem Fundament (59) und dem Negativ (60) der Chorschranke, der Apsistufe (57), dem Blockaltar (53) und dem Mörtelboden (48) mit dem Mörtelflick (49). (vgl. **Abb. 144**). Mst. 1:50.

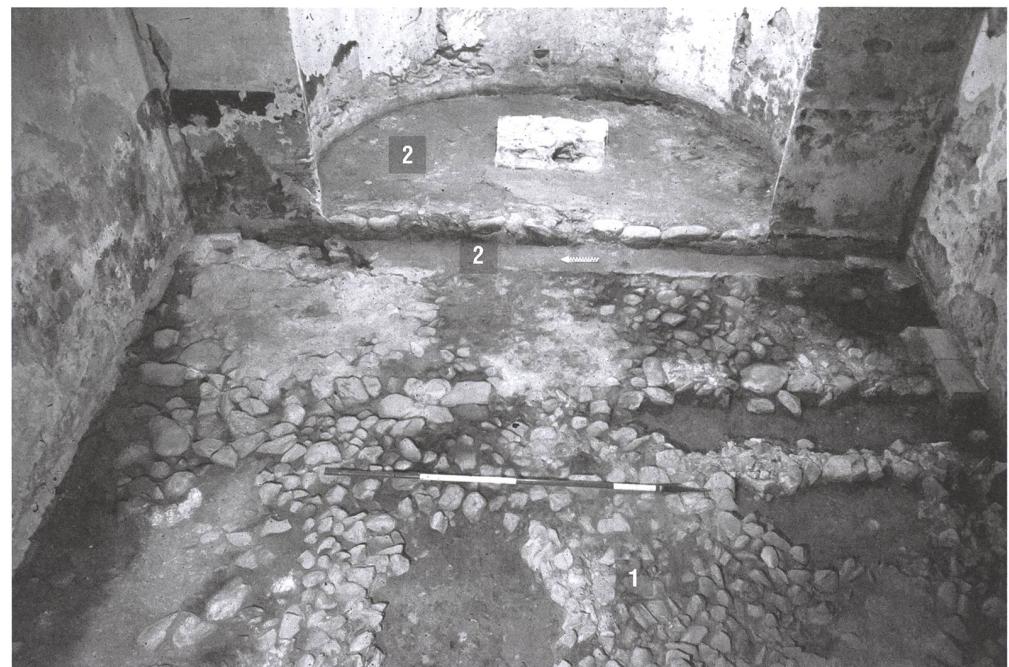
Abb. 144: Domat/Ems, Sogn Pierder. Anlage 2a. Kirche. **1** Rollierung (47) und **2** Mörtelboden (48) im Saal und in der Apsis. Blick nach Osten.

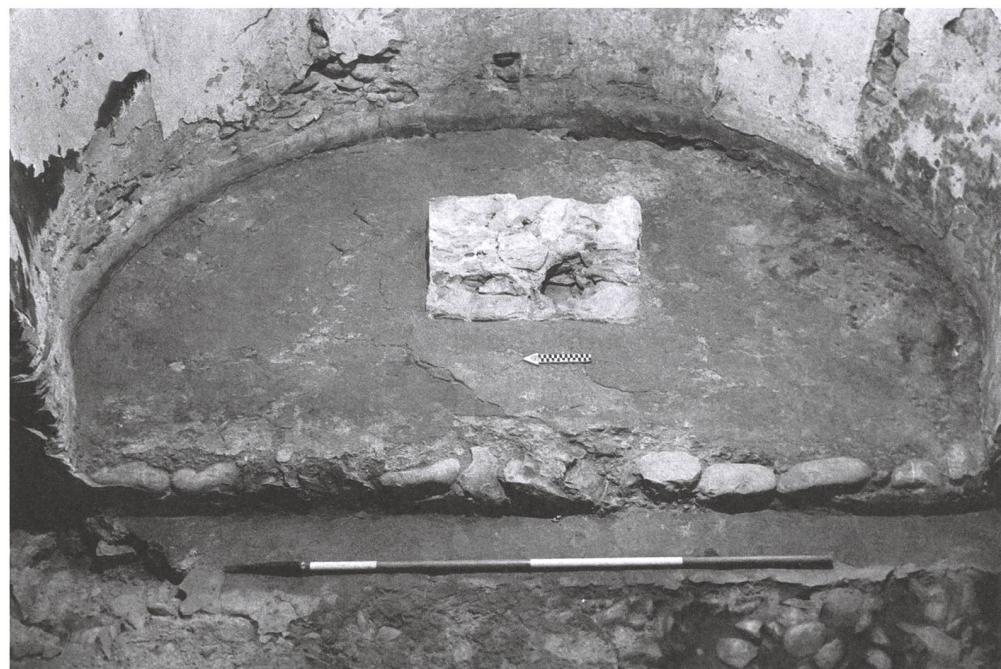
Abb. 146: Domat / Ems, Sogn Pierer. Anlage 2a. Kirche. **1** Fundament (59) und **2** Negativ (60) der Chorschranke. Blick nach Süden.

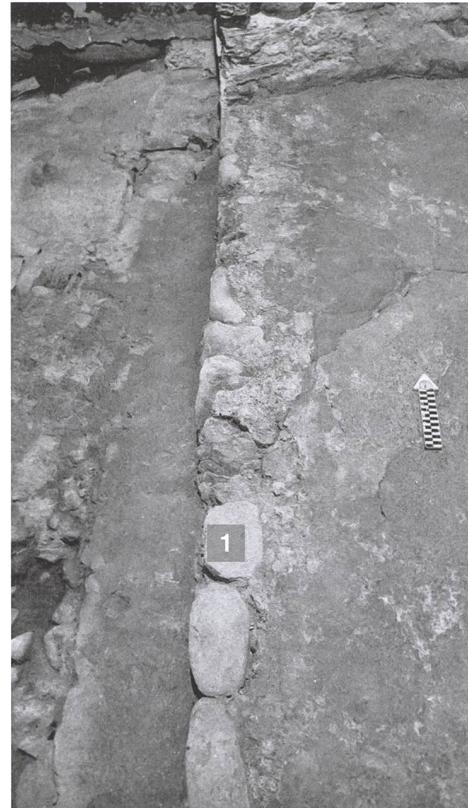
Abb. 149: Domat / Ems, Sogn Pierer. Anlage 2a. Kirche. Die hölzerne Chorstufe (56) wird zu einem späteren Zeitpunkt durch eine 1 gemauerte Stufe (57) ersetzt. Blick nach Norden.

sauberen Übergang zum Mörtelboden im Kirchenschiff zu erreichen **Abb. 149**.

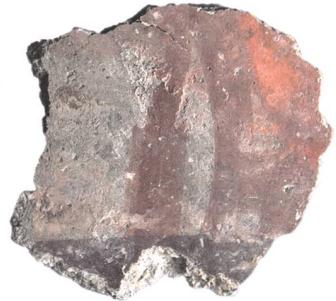
2 Verputz. Auf hellem, leicht gräulichem Grund sind drei verschiedene Rottöne aufgepinselt: violett, dunkelrot und leuchtend rote Farbe (Bleimennige?). – Malputz 6 mm.

violetter, des Öfteren auch von dunkelroter Farbe, wobei erstere vermutlich Purpur darstellen sollte. Weitere Farben sind grau, weiss, rosa, gelb und rot. Nur auf einem Fragment **Abb. 151.2** ist die noch gut erhaltene, leuchtend rote Bleimennige (Pb_3O_4) nachgewiesen. Bei einigen, vergleichsweise grossen Fragmenten ist die Oberfläche leicht konkav. Dies zeigt, dass diese Stücke am Apsisgewölbe zu verorten sind.

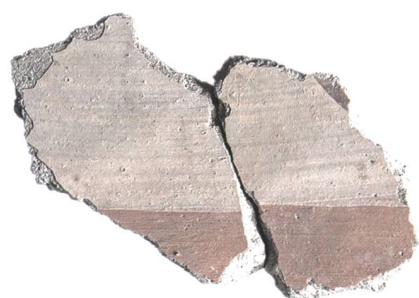
4 Verputz. Auf weissem Grund sind eine lachsrosa Partie und der Teil eines violetten Pinselstrichs vorhanden. – Malputz 5 mm.

Abb. 151: Domat/Ems, Sogn Pieder. Anlage 2a. Kirche. Fragmente von bemaltem Verputz. 1–4 Gruppe 1; 5–8 Gruppe 2. Mst. 1:1.

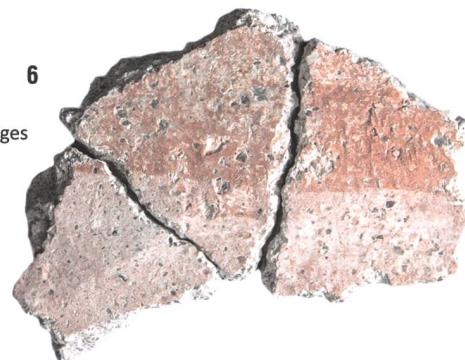
6 Verputz. Auf weissem Grund wurde ein flächiges Rot dünn aufgemalt. – Malputz 7 mm.

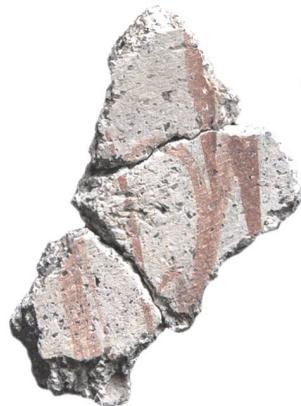
7 Verputz. Mit geübtem und flinkem Pinselstrich ist eine rote Zeichnung auf den weissen Grund skizziert, die an Gräser mit umgeklappten Lanzettblättern erinnert. – Malputz 7 mm.

Die Gruppe 2 ist in ihrem Malprogramm vielfältiger **Abb. 151.5–8**. Die 28 Fragmente gehören zu szenischen Darstellungen. Hier kommen die Farben gelb, rot, rosa, weiss, violett, schwarz und grau vor. Gut zu erkennen ist auf **Abb. 151.7** ein roter Rankendekor auf weissem Malgrund, der möglicherweise Gräser darstellt. Zuerst wurde vermutet, dass es sich dabei um eine *Sinopie*, also eine Vorzeichnung, handelt. Dies konnte dann aber ausgeschlossen werden, da bei einem Fragment auf derselben Malschicht sowohl der rote Rankendekor als auch der Ausschnitt eines Szenenmotivs zu erkennen ist. Es fällt auf, dass die Malerei sehr locker, spontan und beinahe skizzenhaft wirkt, wobei die Strichstärken variieren und auslaufen. Bei vielen Stücken der Gruppe 2 ist zwar zu erkennen, dass sie zu einem Bildprogramm gehörten, aber nur die beiden Fragmente **Abb. 151.5; Abb. 151.8** sind zu figürlichen Darstellungen zu zählen. Das erste zeigt einen ausgestreckten Finger, der einst zu einer etwa lebensgrossen Figur gehörte. Dort lässt sich auch die Vorgehensweise beim Zeichnen gut ablesen: Zuerst erfolgte der Auftrag der Inkarnatfarbe des Fingers auf den orangen Lokalton, wobei der Fingernagel mit einer rötlichen Farbe abgesetzt wurde. Danach zeichnete man mit einer grauen Farbe die Kontur des Fingers. Auf dem zweiten Fragment könnten Strähnen von fallendem Haar dargestellt sein.

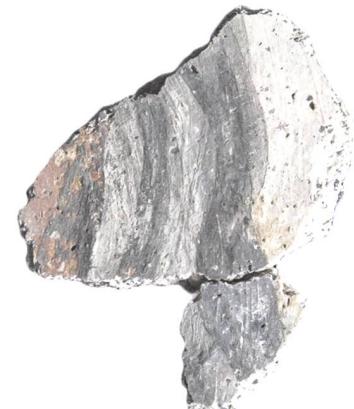
8 Verputz mit figurlicher Darstellung. Auf dem weissen Grund (rechts) liegt ein roter Lokalton (links), über den sich Strähnen aus verschiedenen Grautönen legen, die an fallendes Haar denken lassen. – Malputz 7 mm.

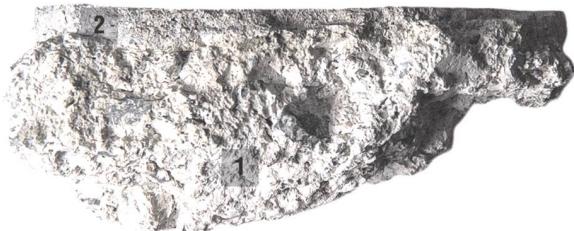
Abb. 152: Domat/Ems, Sogn Pieder. Anlage 2a. Kirche. Aufbau des Wandverputzes der Gruppe 1: 1 Grundputz mit dünner Kalktünche, darauf der 2 3 mm starke Feinputz mit roter Malerei (vgl. **Abb. 151.1**).

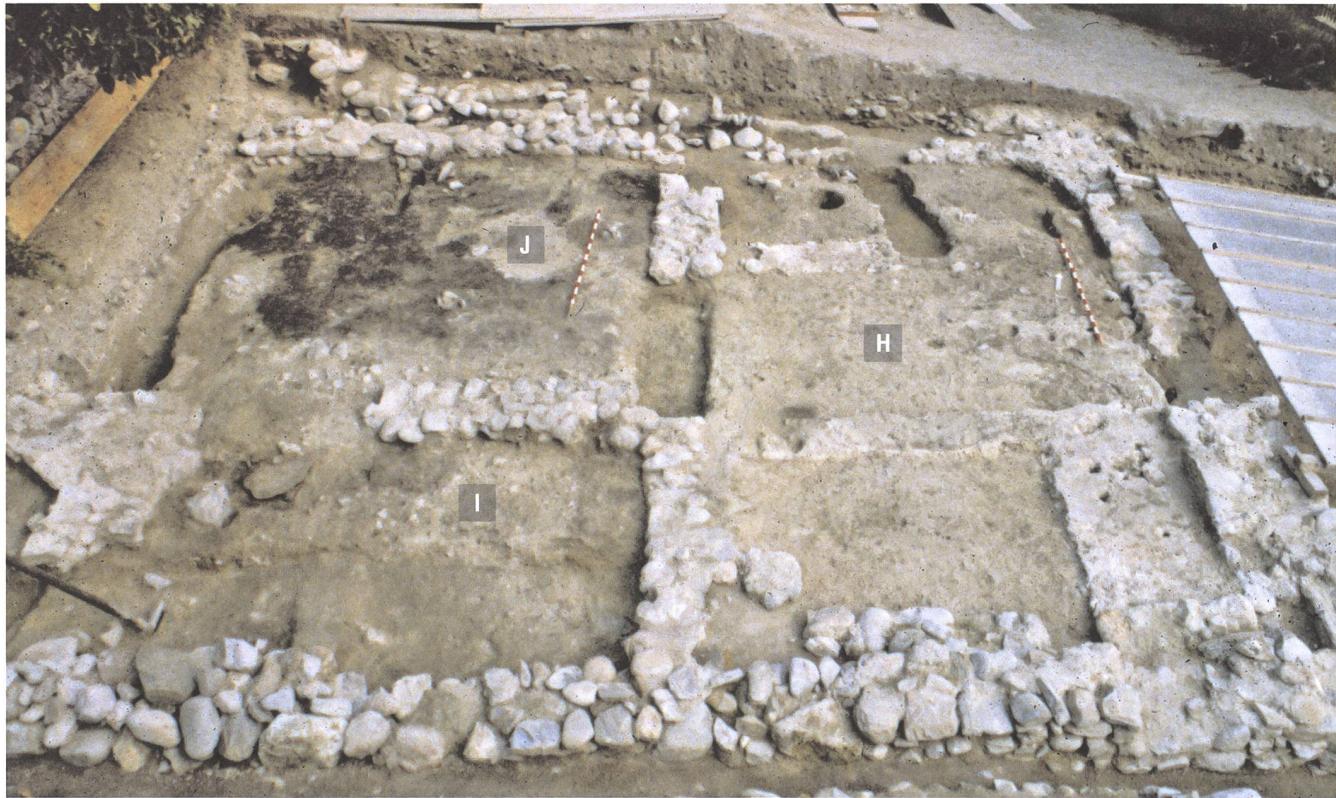
Abb. 153: Domat/Ems, Sogn Pieder. Anlage 2a. Die Mauerreste des Wohntraktes mit den Räumen H, I und J. Blick nach Norden.

Gleichzeitig mit dem Bau der Kirche dürfte der Wohntrakt errichtet worden sein, der 5 m nördlich von dieser stand **Abb. 153** (vgl. **Abb. 122**). Die Aussenmasse des

An die Küche schliesst im Norden der Raum J an. Seine Innenmasse betragen $3,50 \times 4,80$ m. Der Zugang kommt nur von der Küche (Raum I) her in Betracht, der Eingang ist rekonstruiert (vgl. **Abb. 121**; **Abb. 153**). Er konnte in der nur in wenigen Resten erhaltenen Trennmauer (27) zwischen den beiden Räumen nicht nachge-

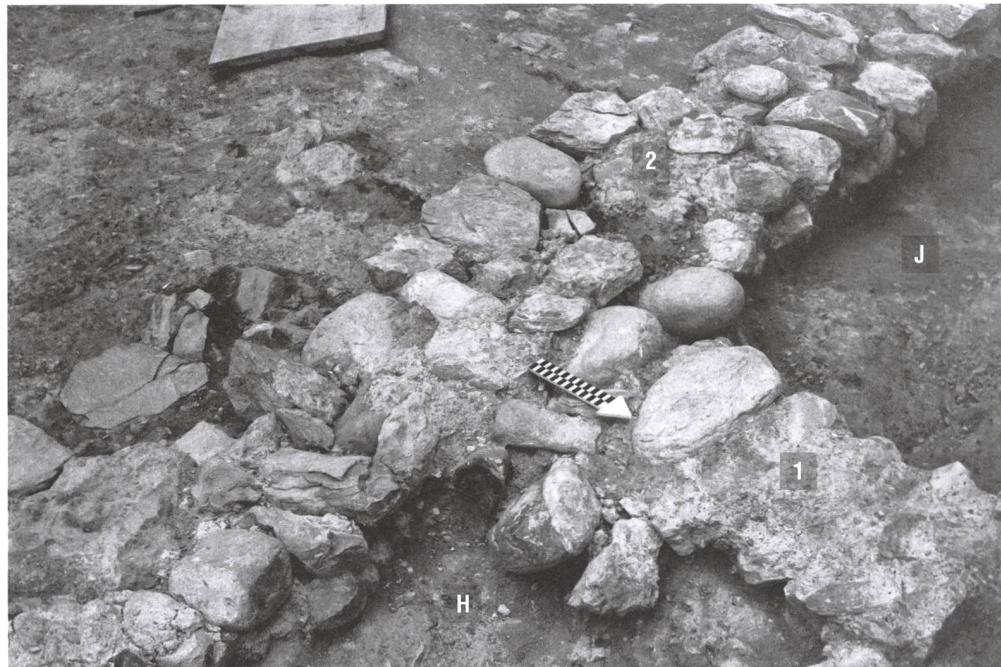
Abb. 156: Domat / Ems, Sogn Pierer. Anlage 2a. Wohntrakt. Die **1** Binnenmauer (6) zu den Räumen H und J ist mit der **2** Südmauer (5) im Verband gemauert. Blick nach Südwesten.

Die Außen- und die Innenmauern der Räume H, I und J standen miteinander im Verband **Abb. 156**. Stossfugen wurden bei den Mauern (15, 16) des Hofes K und des zugesetzten Gebäudes L (7) festgestellt. Bemerkenswert ist die Nordostecke von Raum H, die innen rund und nicht wie üblich rechtwinklig geformt ist **Abb. 157**. Auf die möglichen Gründe dafür wird im folgenden **Kap. 8.3.2** eingegangen.

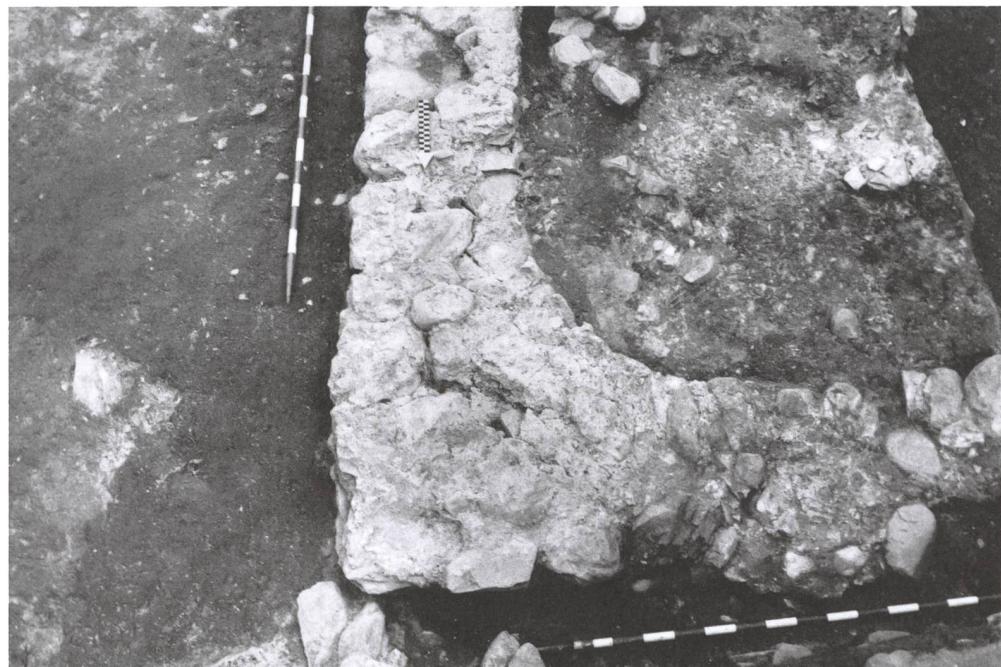
Abb. 157: Domat / Ems, Sogn Pierer. Anlage 2a. Wohntrakt, Versammlungs-/ Speisesaal H. Nordostecke mit innen rund geformter Ecke im Fundament und im aufgehenden Mauerwerk. Blick nach Süden.

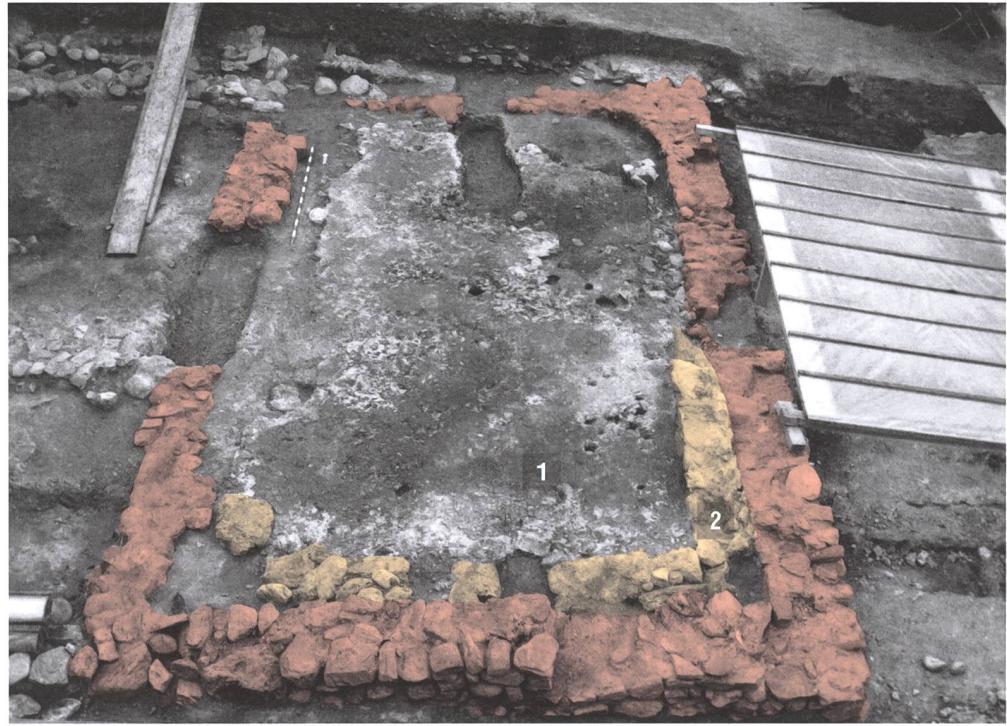
Abb. 158: Domat/Ems, Sogn Pieder, Anlage 2a. Wohntrakt, Versammlungs-/Speisesaal H (rot). 1 Mörtelboden (304), Reste der 2 Sitzbank (gelb, 11, 12, 22) an der Ost-, Süd- und Nordmauer (vgl. **Abb. 122**). Blick nach Norden.

Der Raum H war mit den Massen $4 \times 7,50$ m der grösste und am aufwendigsten gestaltete der drei Räume **Abb. 158**. Zugänglich war er von Raum I her durch den 1 m breiten Eingang (630) **Abb. 159**. Raum H war mit gemauerten Sitzbänken an der Süd-, Ost- und Westmauer ausgestattet **Abb. 160; Abb. 161**. Ob auch an der Nordmauer eine solche stand, war aufgrund der Störungen im dortigen Bereich nicht zu klä-

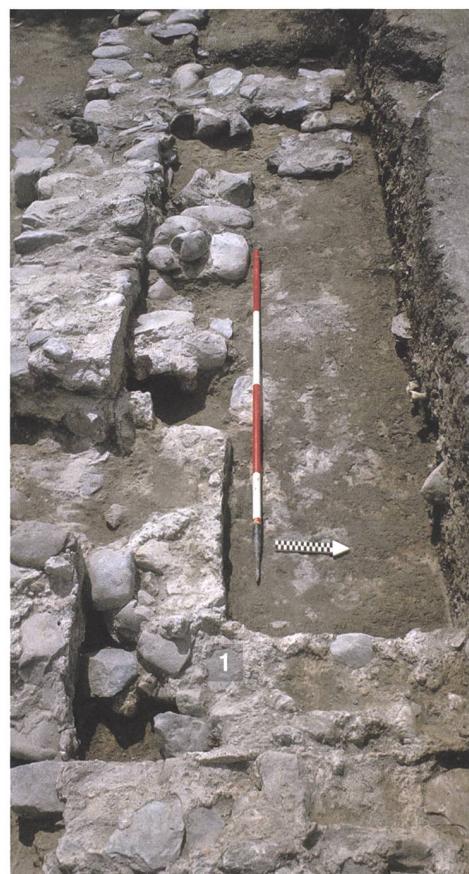
Abb. 160: Domat/Ems, Sogn Pieder. Anlage 2a. Wohntrakt, Versammlungs-/Speisesaal H. **1** Sitzbank (11, 12, 22) in der Südostecke des Raumes. Blick nach Westen.

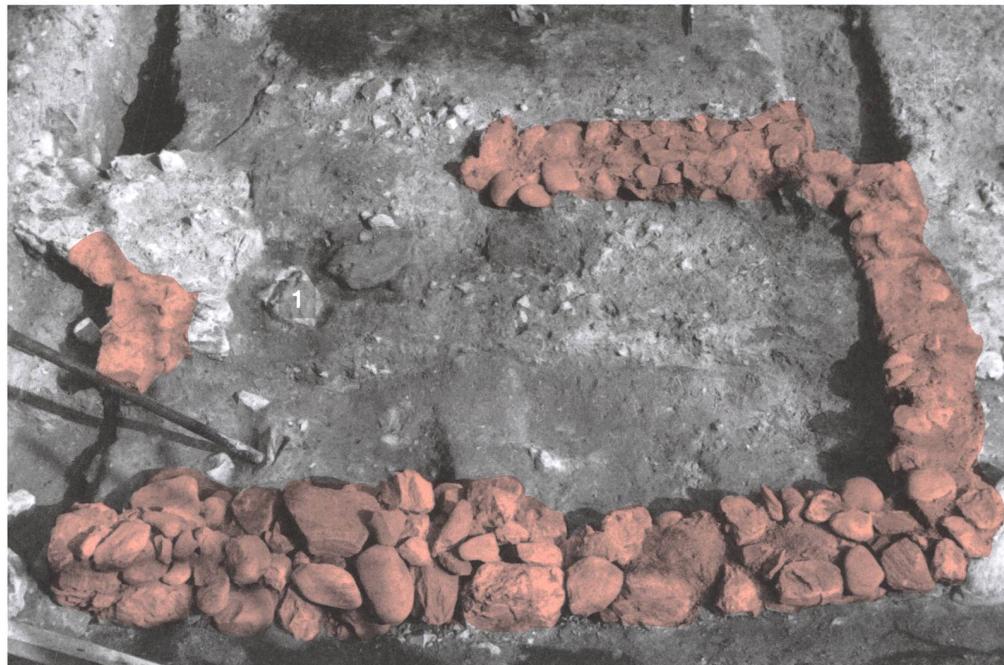
Abb. 163: Domat/Ems, Sogn Pierer. Anlage 2a. Wohntrakt, Raum I. In der Nordwestecke liegt die 1 viertelrunde Feuerstelle (369). Blick nach Norden.

Abb. 163. Der Raum besass die Masse von $2,20 \times 3,60$ m. Die Wände trugen keinen Verputz und der Boden bestand aus der festgetretenen, humosen Schicht (306). Anstelle von Mörtel war für die Verankerung der Steine der Feuerstelle (369) hitzebeständiger Lehm verwendet worden. Brandspuren im Lehm und an den Steinen der Einfassung und des Herdbodens zeugen von der Nutzung der Feuerstelle. Ob darüber ein Kaminhut aufging, ist nicht bekannt.

Für die Deutung des Raumes als Küche sprechen neben der Feuerstelle (369) auch das Bruchstück eines Laveztopfes mit angekohlten Essensresten **Taf. 8,93** und die Messerklinge **Taf. 8,94**, die beide auf dem verbrannten Lehm der Feuerstelle (369) la-

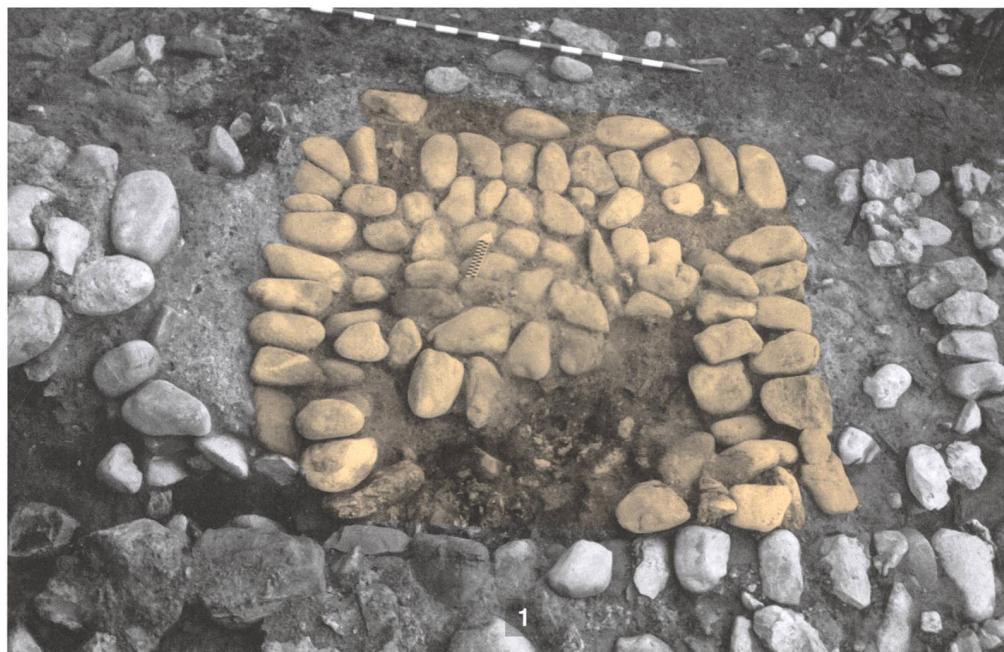
Abb. 164: Domat/Ems, Sogn Pierer. Anlage 2a. Wohntrakt, Unterbau des Ofens (422), der an die 1 Nordmauer (28) von Raum J anstösst. Blick nach Norden.

Der Sockel (422) des Backofens an der Nordfassade des Gebäudes mass $1,90 \times 2,20$ m. **Abb. 164.** Die noch in ein bis zwei Steinlagen erhaltene Konstruktion war auf einer lehmig-sandigen Aufschüttung (420) verlegt. In einem ersten Arbeitsschritt ist dafür ein zweihäuptiger Mauerkrantz gebildet worden, der anschliessend mit weiteren Bollensteinen ausgefüllt wurde **Abb. 165**. Die Brennkammer, die in einigem Abstand zum Boden zu rekonstruieren ist, hat sich nicht erhalten. Deshalb bleibt ungewiss, welche Form der Ofenkörper hatte und aus welchem Material er gebaut war. Auch im Abbruchschutt kamen keine Bruchstücke davon – etwa gebrannte Lehmstücke mit Abdrücken des Rutengeflechts einer Kuppel – zum Vorschein. An den vier Ecken des Sockels konnten Pfostengruben (427) mit einem Durchmesser von 27–30 cm festgestellt werden. Sie zeugen von einer hölzernen Überdachung, die den Backofen vor Regen und Schnee schützte.

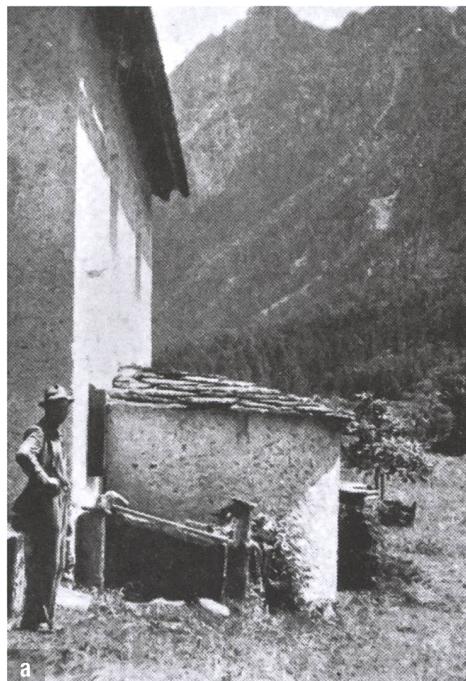
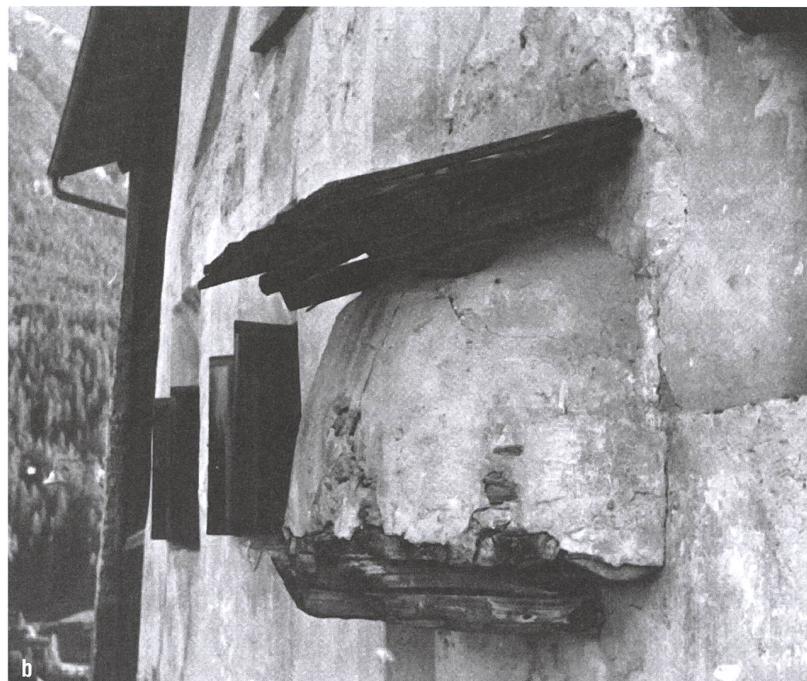
Abb. 167: a Bregaglia, Stampa, Cultura. Apsisförmiger Backofen am Wohnhaus. b Scuol. Der Backofen ist an der Aussenseite der Küche angebaut, er wird durch Konsolbalken gestützt.

zu finden **Abb. 167**. Neben den ebenerdig angebauten gibt es solche, die von Konsole gestützt, als «Rucksäcke» an den Küchenraum im Obergeschoss angebaut sind. Der Ofenmund liegt dabei jeweils auf Arbeitshöhe, also etwa 1–1,50 m über dem Fussboden. Die Kuppel kann mit Lehm oder Steinen gebaut sein, häufig sind die Öfen zum Schutz vor der Witterung mit einem hölzernen Dach überdeckt. Die Ähnlichkeiten mit dem Befund von Sogn Pierer sind frappant, sie zeigen, wie die Ofenkonstruktion zur Backstube (Raum J) ausgesehen haben könnte.

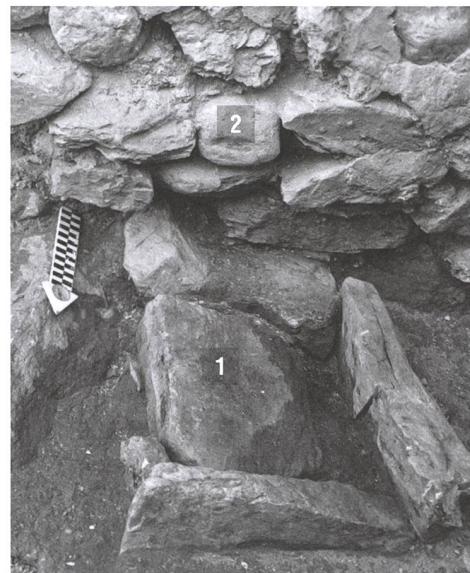
Abb. 171: Domat / Ems, Sogn Pierer. Anlage 2a. Gebäude L. **1** Feuerstelle mit Herdplatte (249) an der Nordmauer der Kirche. Das **2** Mauerwerk stammt von einem späteren Umbau (Anlage 2b). Blick nach Süden.
