DOMAT/EMS, SOGN PIEDER

Vom frühmittelalterlichen Herrenhof zum neuzeitlichen Pestfriedhof

Sonderheft 9/1

Archäologie Graubünden

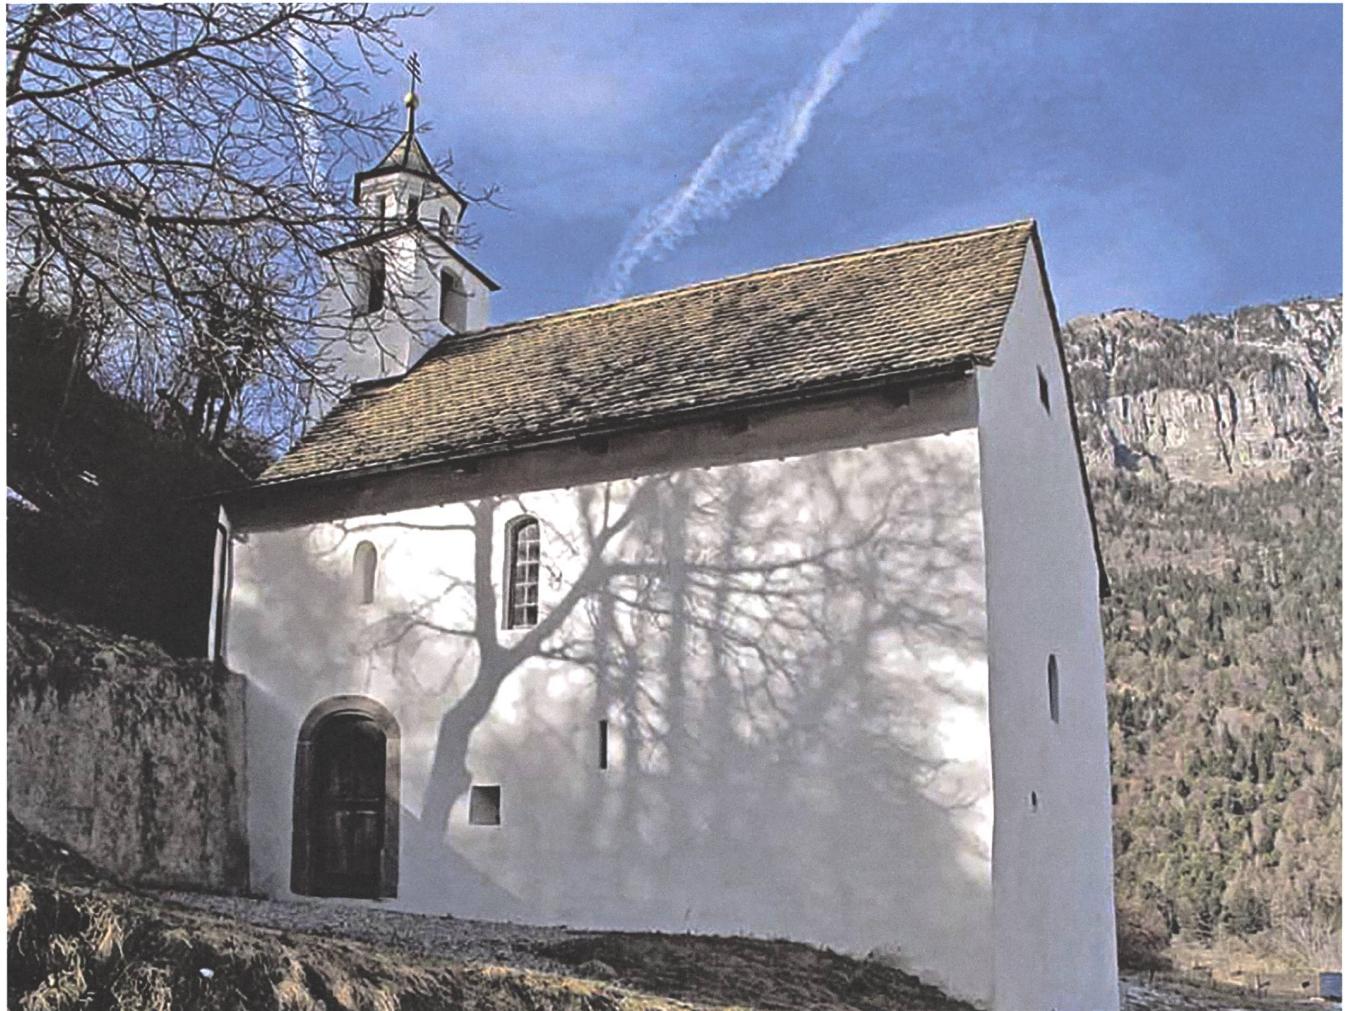
Abb. 174: Im rätischen Raum sind für das Frühmittelalter neben den Dreapsidensälen Kirchen mit gerade hintermauerten Apsiden wie Sogn Pieder (rot) in Domat/Ems mehrfach belegt. **a** Mesocco, S. Carpoforo. **b** Chur, Regulakirche. **c** Ruschein, Sogn Gieri. **d** Romanshorn TG, Alte Kirche (vgl. Abb. 175).

Kirchen mit gerade hintermauerter Apside wie bei Sogn Pierer sind in der rätisch geprägten Nordostschweiz verbreitet **Abb. 174.**¹⁸³ Als vergleichbare Beispiele seien S. Carpoloro in Mesocco, die Regulakirche in Chur, Sogn Gieri in Ruschein und die Alte Kirche in Romanshorn TG angeführt **Abb. 175.** Die Regulakirche in Chur war im 9. Jahrhundert als Eigenkirche erbaut worden.¹⁸⁴ Der Bau ist 2 m länger, dafür ist er in der Breite um 1 m schmäler als Sogn Pierer. Eine Chorschanke trennt auch hier den Laienraum vom Presbyterium. Die Apsis ist gestelzt und weniger tief und breit als jene von Sogn Pierer. Die Grundrissform von Sogn Gieri in Ruschein, erbaut im ausgehenden 8. oder frühen 9. Jahrhundert, wirkt aufgrund der Längen-Breiten-Masse deutlich plumper als die beiden anderen

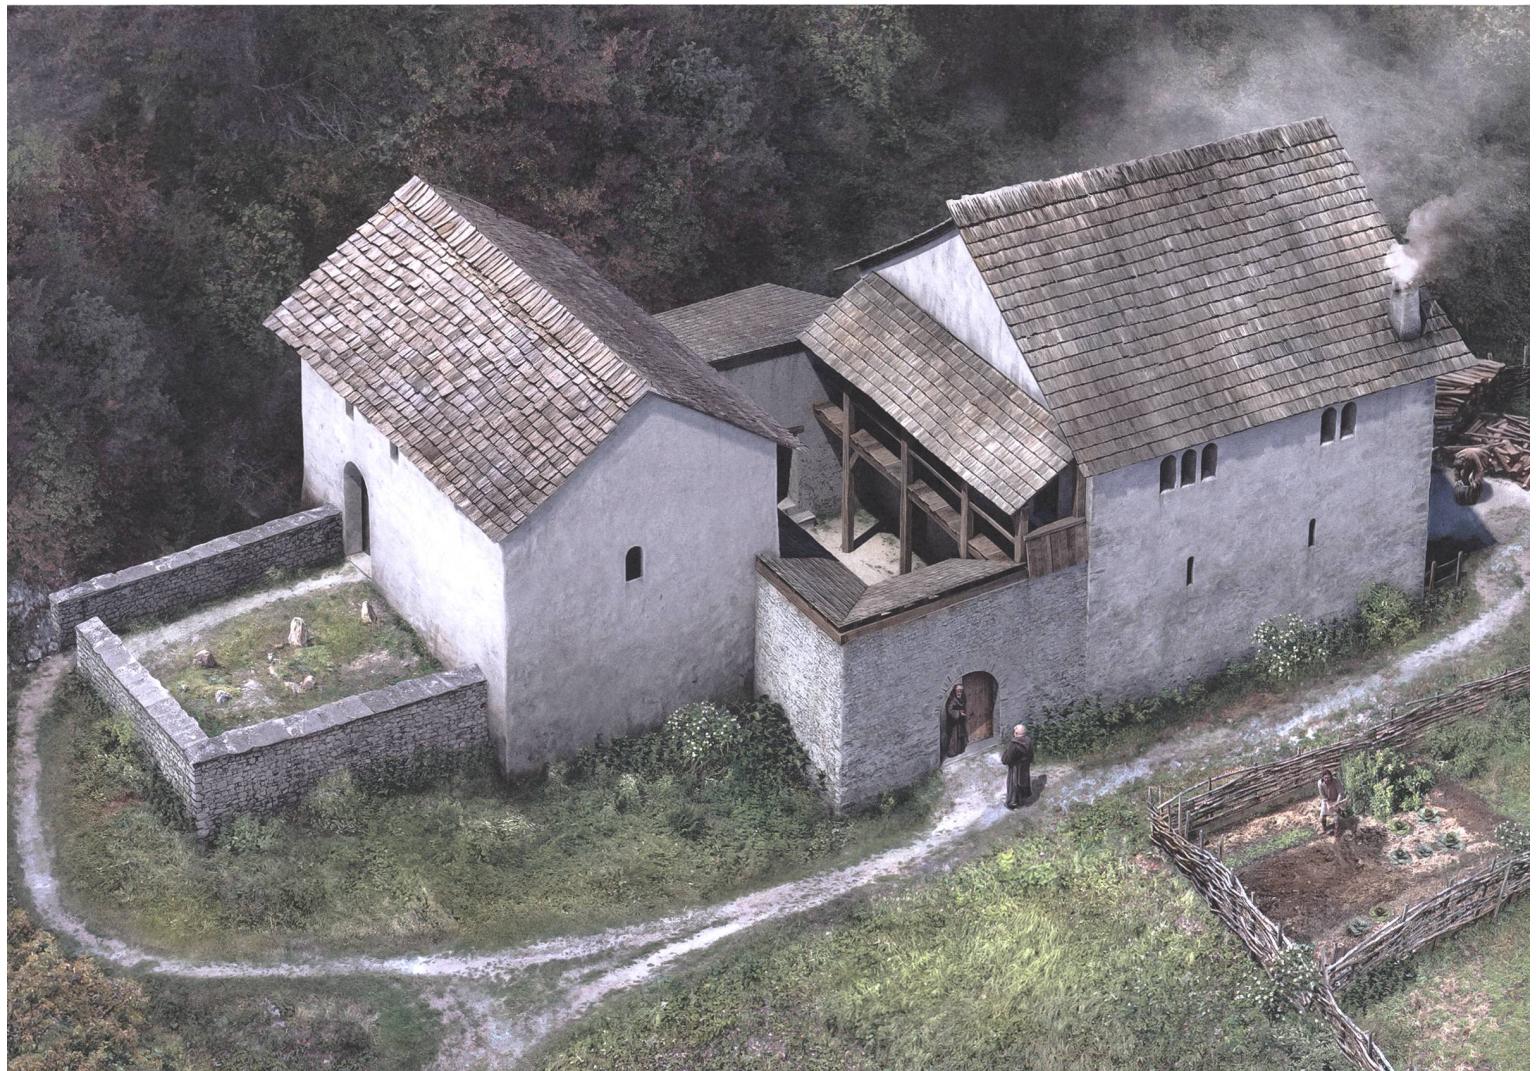
Abb. 176: Domat/Ems, Sogn Pierer. Anlage 2a. Aussenansicht des karolingerzeitlichen Mönchshofes als Lebensbild.

Dank dem Umstand, dass das Mauerwerk an der Chorseite noch bis zur Firsthöhe und an den Längsseiten bis auf die Höhe der Mauerkronen reicht, kann das Aussehen der Kirche samt Dach rekonstruiert werden
Abb. 176; Abb. 177. Mit der gerade hin-

Müstair hingegen war mit einem Schindeldach gedeckt.¹⁹⁵ Ein Ziegeldach ist für die erste Klosterkirche von St. Gallen aus dem 8. Jahrhundert nachgewiesen.¹⁹⁶ Für die Kirche Sogn Pieder und den Wohntrakt ist aufgrund der bescheidenen Dimensionen und Einrichtungen am ehesten von Schindeldächern auszugehen (vgl. Abb. 176).

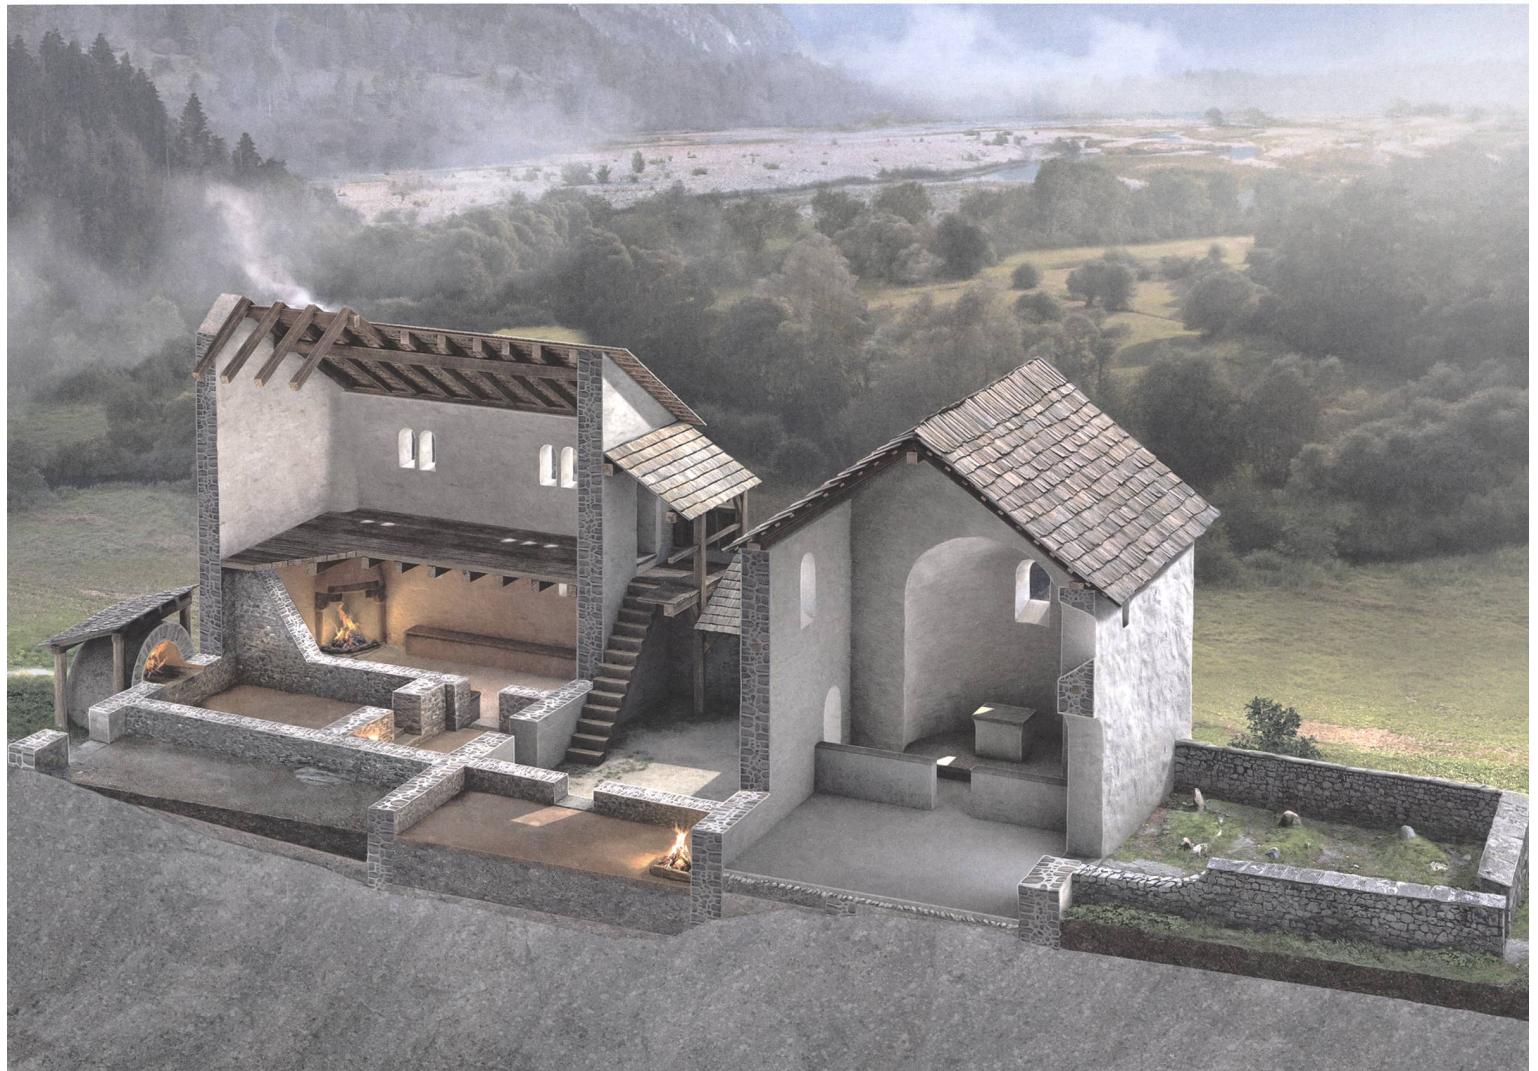
Abb. 177: Domat/Ems, Sogn Pieder. Anlage 2a. Innenansicht des karolingerzeitlichen Mönchshofes als Lebensbild.
