Zeitschrift:	Archäologie Graubünden. Sonderheft
Herausgeber:	Archäologischer Dienst Graubünden
Band:	9 (2020)
Heft:	1
Artikel:	Domat/Ems, Sogn Pieder : vom frühmittelalterlichen Herrenhof zum neuzeitlichen Pestfriedhof
Autor:	Burkhardt, Lorena
Kapitel:	4: Die Ausgrabungen bei Sogn Pieder : 1975-1979
DOI:	https://doi.org/10.5169/seals-905509

Die Ausgrabungen bei Sogn Pieder

(1975 – 1979)

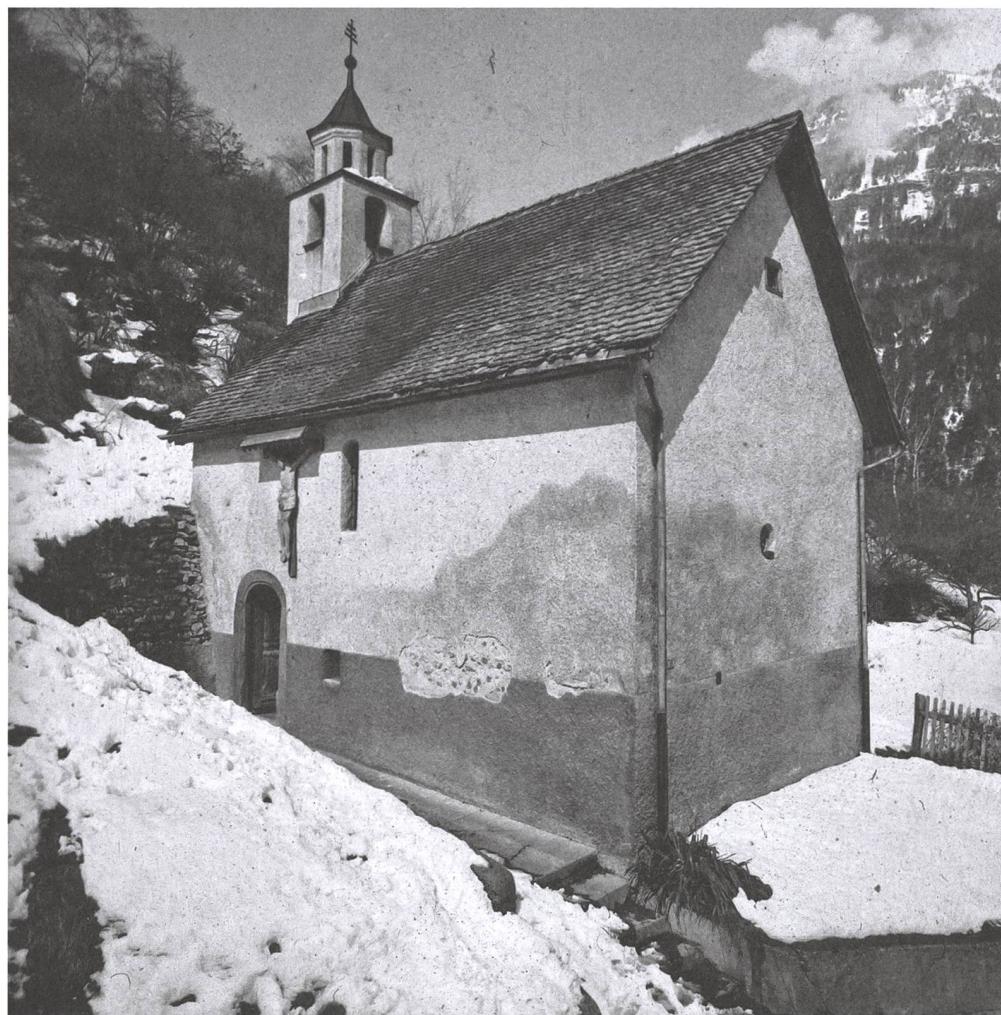
Abb. 12: Domat / Ems, Sogn Pieder. Zustand der Kirche im Jahr 1975 vor Beginn der archäologischen Untersuchungen. Blick nach Westen.

Zu Beginn der 1970er-Jahre wurden an der Kirche Sogn Pieder beträchtliche Feuchtigkeitsschäden festgestellt, 40 Jahre nach der letzten Renovation von 1932. Die Katholische Kirchgemeinde beschloss deshalb 1975 die umfassende Sanierung und Restaurierung des Gebäudes **Abb. 12; Abb. 14**. Dabei sollte neben der Trockenlegung des Mauerwerks mit Drainagegräben auch der Hangdruck durch eine massive, der Westseite vorgesetzte Stützmauer aufgefangen werden. Begleitet wurden diese Arbeiten vom ersten kantonalen Denkmalpfleger Alfred Wyss (1960–1978, †2016)

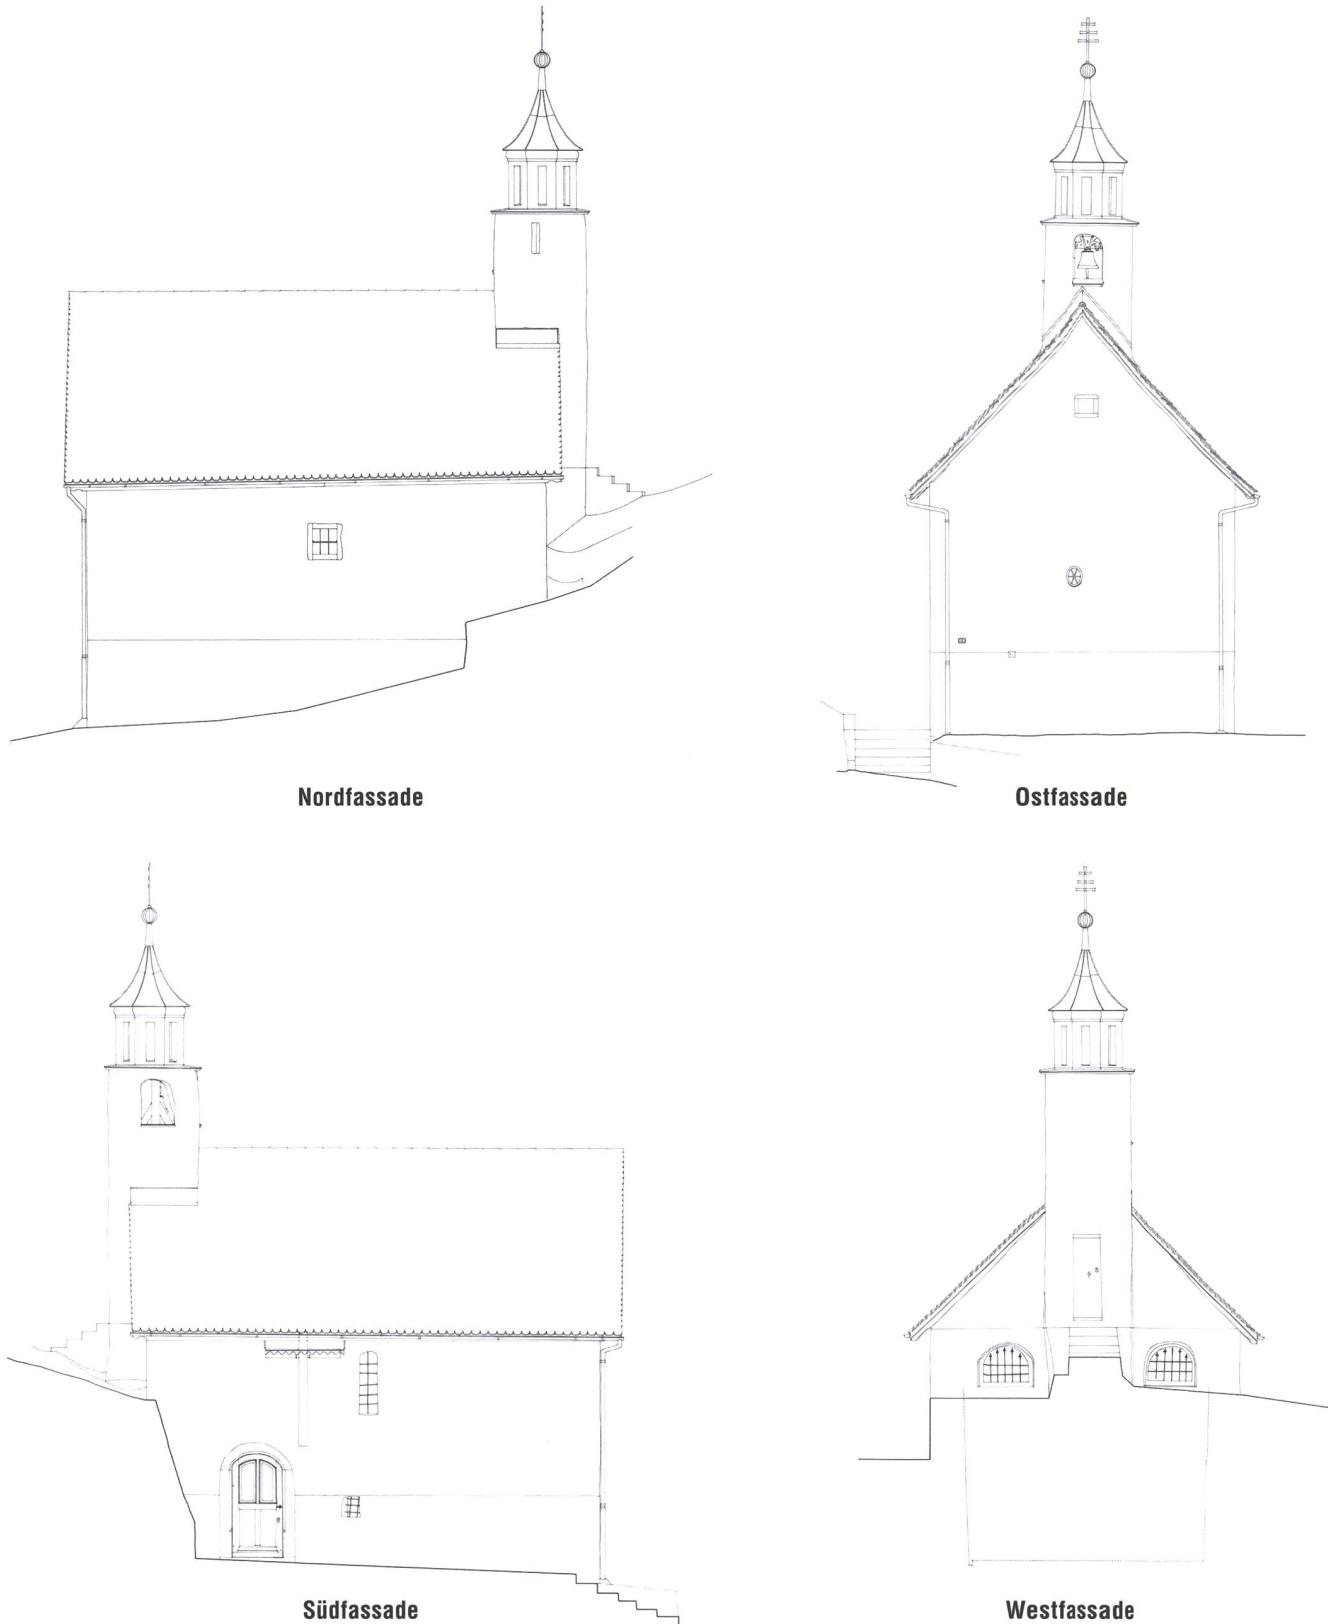
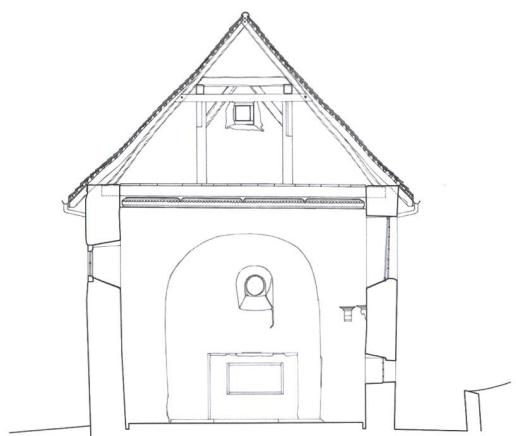
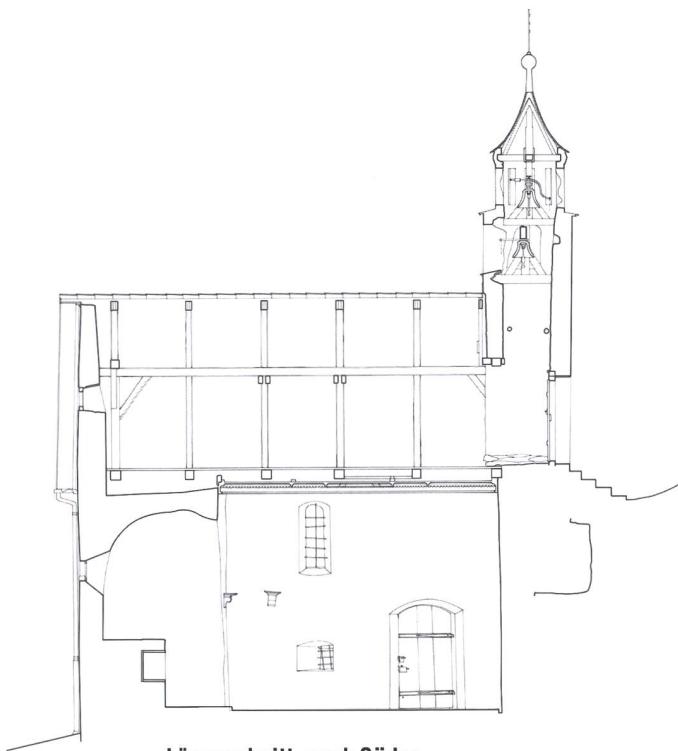
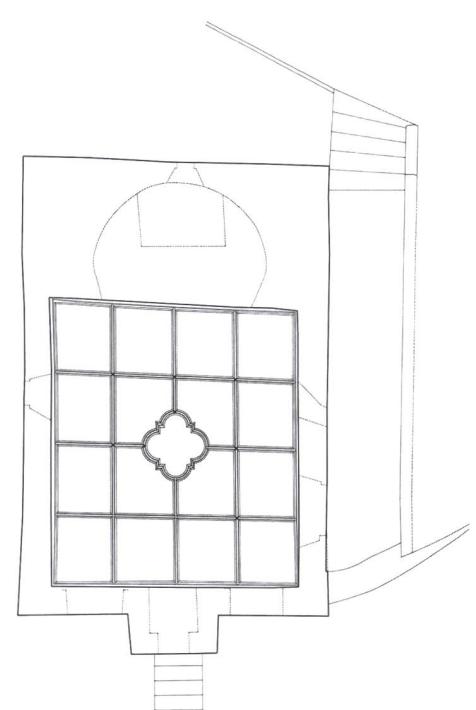
Abb. 13: Domat/Ems, Sogn Pieder. Die 1975 durch das Architekturbüro Fontana erstellten Pläne der Kirche vor Beginn der archäologischen Untersuchungen. Mst. 1:150.

Querschnitt, nach Osten

Querschnitt, nach Westen

Längsschnitt, nach Süden

Grundriss

Vor Beginn der Untersuchungen erstellte das Architekturbüro Fontana Planaufnahmen des Istzustandes des Gotteshauses **Abb. 13**. Danach wurde das ganze Mobiliar samt den an den Wänden aufgestellten Heiligenfiguren aus der Kirche geschafft. Letztere liess die Kirchgemeinde zusammen mit der ausgebauten, barocken Kassetten- decke für die Neumontage nach Abschluss der Kirchenrenovation instandsetzen. An den Restaurierungsarbeiten waren Paul Stöckli, Stans NW und die Willy Arn AG in Lyss BE beteiligt. Das Brustäfer der 1930er-Jahre wurde ebenfalls abgenommen, jedoch nicht wieder eingebaut. Die Restaurierung der gotischen und baro-

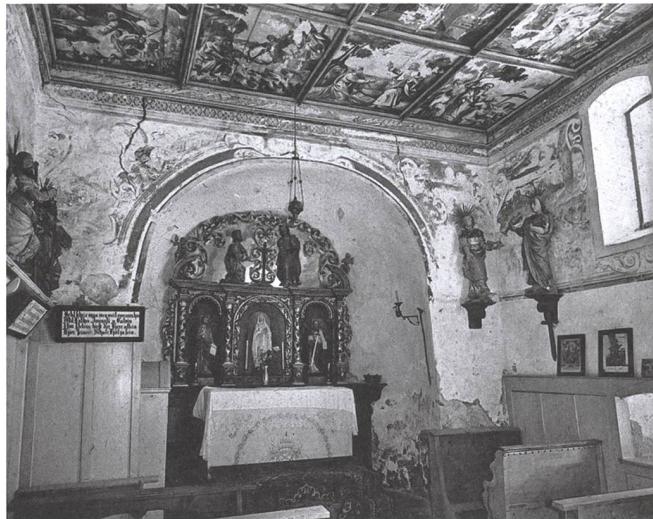
Abb. 14: Domat/Ems, Sogn Pieder. Schiff und Chor im Jahr 1976 vor Beginn der archäologischen Untersuchungen. Blick nach Osten.

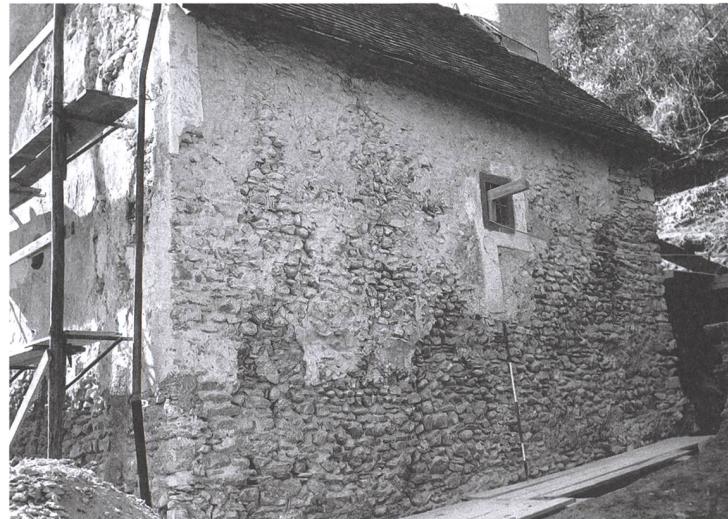
Abb. 15: Domat/Ems, Sogn Pieder. Nordfassade während der Freilegung des Mauerwerkes. Blick nach Süden.

Als beratender Partner seines Büros für Bau- forschung und Mittelarchäologie stand er dem Team zudem während der ganzen Dauer der Ausgrabungen zur Verfügung. Seine Mitarbeiter Hans Rudolf Courvoisier († 2013), Markus Hochstrasse († 2008) und Peter Holzer untersuchten und dokumentierten 1975/76 das gesamte Mauerwerk der Kirche **Abb. 15**.

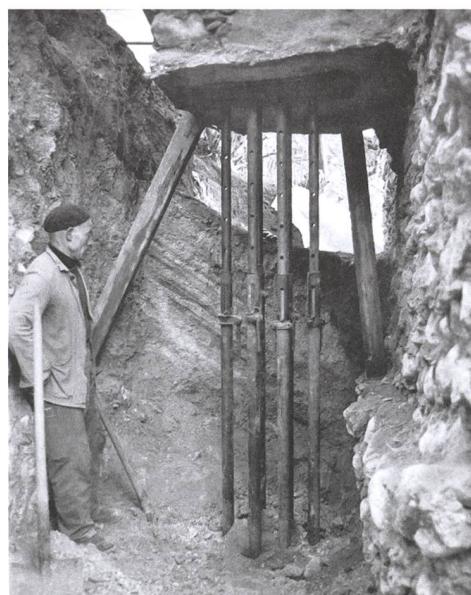
Abb. 16: Domat/Ems, Sogn Pieder. Für den Bau der Stützmauer und der Entwässerung wurde hangseitig vor der Westfassade ein bis zum Fundament reichender Graben ausgehoben. Der Turm musste bis zum Abschluss der Arbeiten mit Bauspriessen gestützt werden. Blick nach Norden.

Bereits im Graben, der anfangs Dezember 1975 an der Westseite der Kirche angelegt worden war, stiessen die Ausgräber auf Bestattungen **Abb. 16**. Noch vor Wintereinbruch wurde auch entlang der Nordseite ein Graben geöffnet. Neben weiteren Gräbern konnten dort auch bauliche Strukturen festgestellt werden. Über Winter wurden die Arbeiten ausserhalb der Kirche eingestellt, zur Untersuchung kam in dieser Zeit im Innenraum der Boden des Schiffs und des Chors¹³ **Abb. 17**. Unter dem karolingischen Mörtelestrich stiess man hier erstmals auf Reste des vorkarolingischen Gebäudes, dessen Mauern sich nach Norden über den Kirchengrundriss fortsetzten. Als im Frühjahr 1976 direkt an der Südfront wieder Bestattungen und Baureste zum Vorschein kamen, wurde entschieden die Untersuchungen in der Fläche auszuweiten, begonnen wurde mit dem *Südfeld* **Abb. 17**. Gleichzeitig wurde talseitig das *Ostfeld* geöffnet. Da sich die angetroffenen, archäologischen Strukturen weiter nach Norden und Süden ausdehnten, vergrösserte man die Ausgrabungsfläche im gleichen Jahr mit dem *Nord-* und dem *Nordostfeld* und 1977 mit der *Süderweiterung*. Die vollständige Erfassung der Gebäuderuinen gelang auch dannzumal nicht, weshalb 1978 die Grabungsfläche noch um die *Felder 1–4*
