Artikel: Domat/Ems, Sogn Pieder : vom frühmittelalterlichen Herrenhof zum neuzeitlichen Pestfriedhof
Autor: Burkhardt, Lorena
Kapitel: 6: Erste Siedlungsreste : frühmittelalterliche Holzbauten
DOI: <https://doi.org/10.5169/seals-905509>

Erste Siedlungsreste: frühmittelalterliche Holzbauten

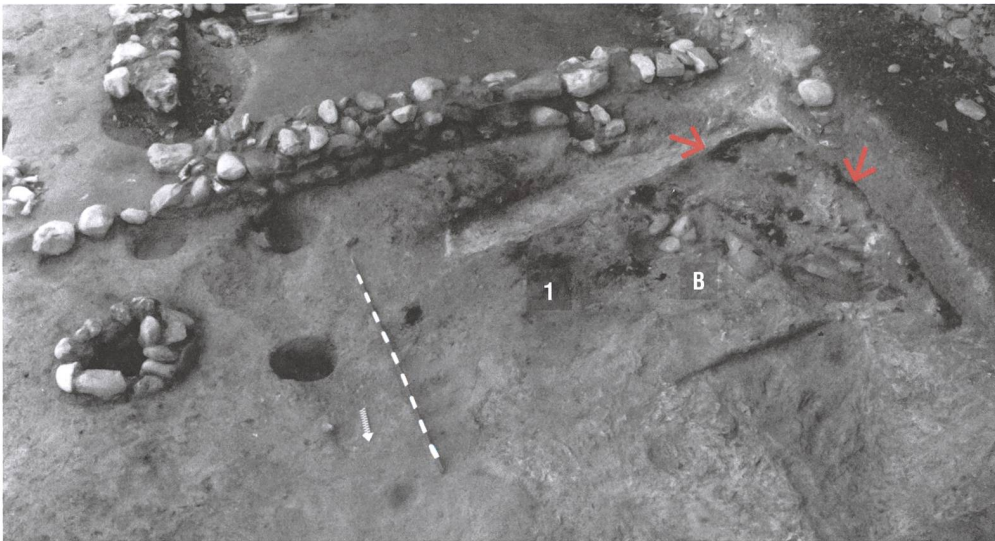
Abb. 18: Domat/Ems, Sogn Pieder. Frühmittelalterliche Holzbauten. Im Gebäude B sind die verkohlten Schwellbalken (629, 630) (Pfeile) und der 1 Brandschutt (452) deutlich sichtbar. Blick nach Süden.

wurden **Abb. 18–Abb. 21**. Die Gebäude waren offenbar einer Feuersbrunst zum Opfer gefallen, ihre Grubensohlen waren rot verfärbt und von einer Schicht aus Brandschutt bedeckt. Von den Holzbauten waren

nur noch spärliche Reste der verkohlten, 20 cm starken Schwellbalken (501, 629, 630, 631) erhalten. Im grösseren, 3 m breiten und mindestens 4 m langen Bau A lag ein weiterer Balkenstumpf, für den nicht klar ist, ob es sich um ein verstärktes Konstruktionsteil oder die Schwelle einer Innenwand handelt. Ein runder, verbrannter Fleck (475) stammt von der Feuerstelle des Gebäudes. An der Westseite des nur halb so breiten Baus B stand ein Holzpfosten (660), der vermutlich die Dachkonstruktion stützte. Die beiden Holzgebäude dürften als Ständerbauten konstruiert gewesen sein. Die Wände waren als Fachwerk ausgeführt wie die zahlreichen gebrannten Lehmfragmente im Brandschutt belegen. In frühgeschichtlicher Zeit ist dies die verbreitete Bauweise von Wohn- und Wirtschaftsbauten der bäuerlichen Bevölkerung. Reste vergleichbarer Häuser aus der Spätantike sind in Tomils, Sogn Murezi aufgedeckt worden.¹⁴
