Zeitschrift:	Archäologie Graubünden. Sonderheft
Herausgeber:	Archäologischer Dienst Graubünden
Band:	9 (2020)
Heft:	1
Artikel:	Domat/Ems, Sogn Pieder : vom frühmittelalterlichen Herrenhof zum neuzeitlichen Pestfriedhof
Autor:	Burkhardt, Lorena
Kapitel:	7: Anlage 1 : das herrschaftliche Gebäude aus dem 7. Jahrhundert
DOI:	https://doi.org/10.5169/seals-905509

Anlage 1: Das herrschaftliche Gebäude aus dem 7. Jahrhundert

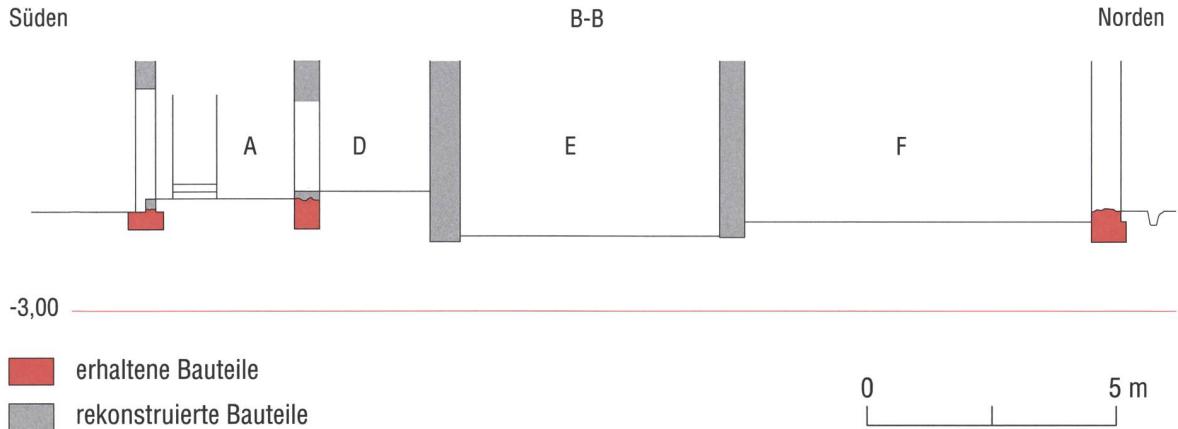
Abb. 24: Domat/Ems, Sogn Pieder. Anlage 1. Schnitt B-B durch die Räume des Gebäudes (vgl. Abb. 22). Blick nach Westen. Mst. 1:150.

niveaus in den verschiedenen Bereichen des Gebäudes belegen deren von Anfang an geplanten Einbau **Abb. 23; Abb. 24**. Die Innenmauern der Räume waren mit durchschnittlich 50 cm Breite schmäler als die Außenmauern. Das verbaute Steinmaterial hingegen war von gleicher Art. Der verwendete Setzmörtel unterschied sich nur durch den höheren Kalkanteil von jenem der Außenmauern.

Höhe gegen das lehmige Grundmaterial gestellt. Die östliche Mauerschale zu Raum A wurde hingegen bereits ab der Unterkante frei aufgemauert. Eine ca. 90 cm breite, gestufte Türöffnung verband die beiden Räume **Abb. 22; Abb. 24**.

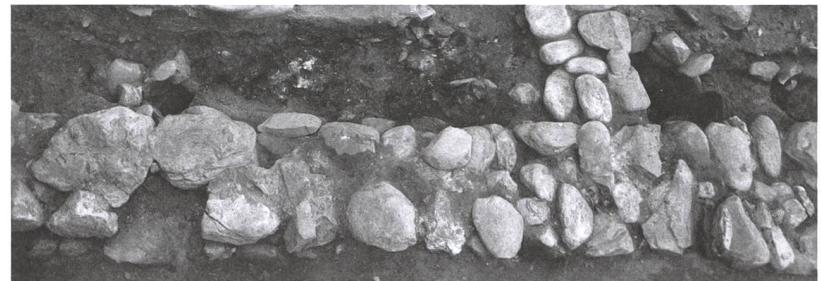
Abb. 25: Domat/Ems, Sogn Pieder. Anlage 1. Aufsicht auf die Abbruchkrone der Nordmauer (28) des Herrenhauses.

Das Mauerwerk des Gebäudes war zweischalig mit Bruch- und Bollensteinen aufgeführt worden; die Füllung bestand aus kleinformativen Steinen und Mörtelabfall (Abb. 25). Im Fundamentbereich konnten an einzelnen Stellen schräg gestellte Steine beobachtet werden, im Aufgehenden überwogen Bollensteine von langrechteckiger Form, die grösstenteils lagig gesetzt waren

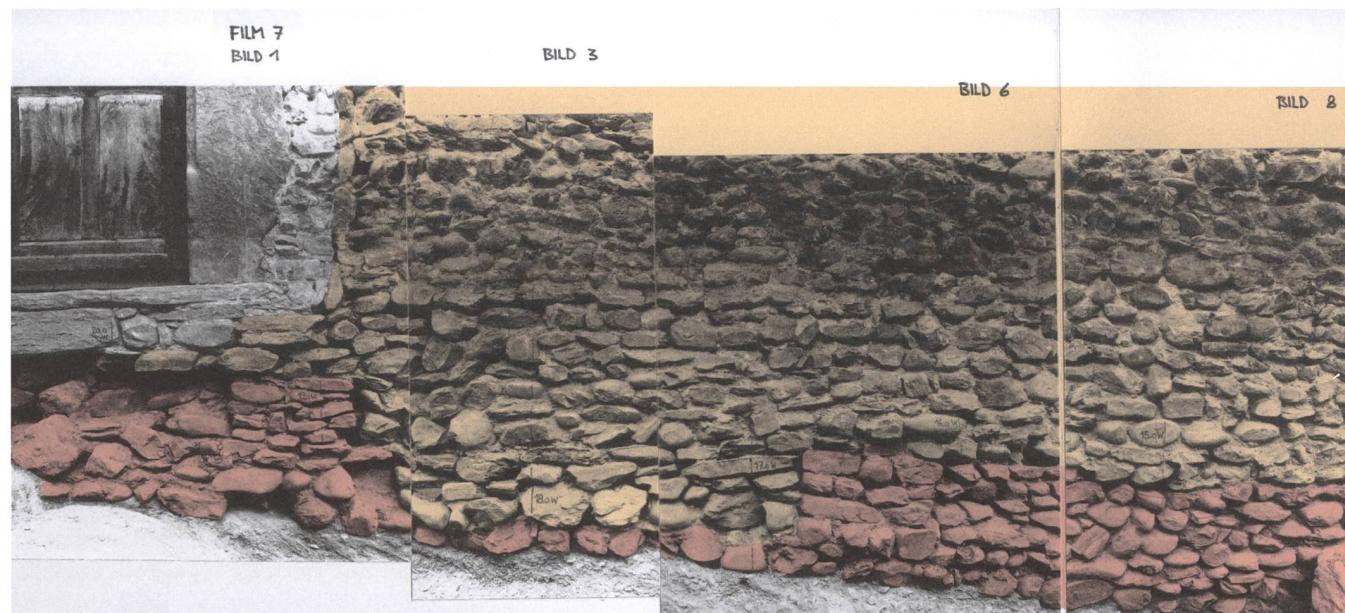
Abb. 26: Domat/Ems, Sogn Pieder. Fotomontage. Süd- fassade. Karolingerzeitliches Mauerwerk von Anlage 2 (gelb) über dem Mauerwerk von Anlage 1 (rot). Blick nach Norden.

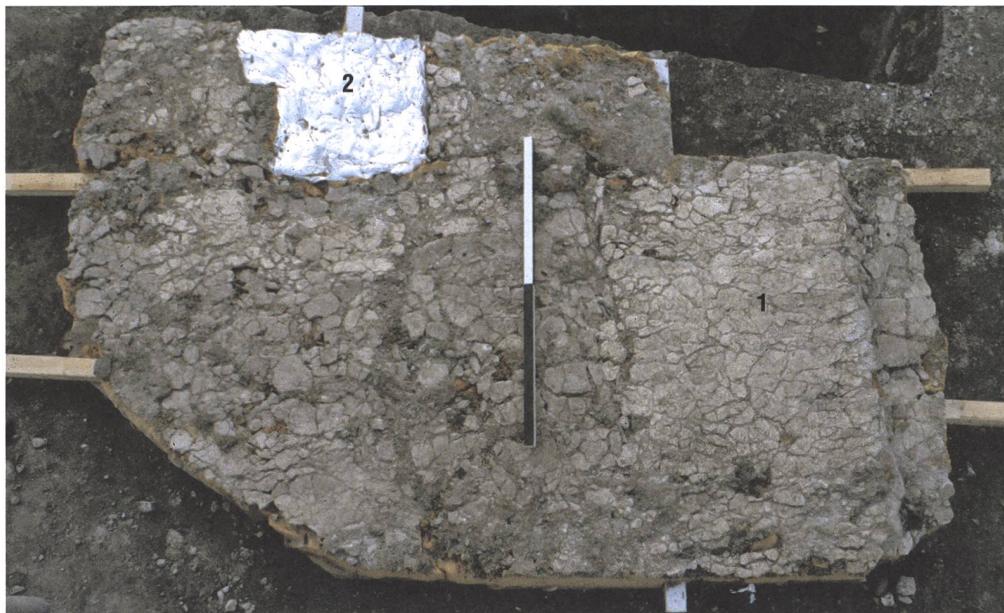
Abb. 34: Domat / Ems, Sogn Pierer. Anlage 1. Ostmauer. An der Aussenseite der en bloc geborgenen Verputzfläche ist rechts **1** die Lisene und links oben (weiss) **2** die Fensteröffnung **G** der Arkade 5 (vgl. **Abb. 35**) sichtbar.

anhaftenden Verputzes erkannt worden waren, liessen die Ausgräber in den Jahren 1977 und 1978 vier Teilbereiche en bloc bergen.¹⁷ Dabei wurde gleich vorgegangen wie 1975 in Chur bei der Sicherung der Wandmalereien im römischen Gebäude auf dem Areal Ackermann.¹⁸ In einem ersten Schritt erfolgte der Abtrag der Mauersteine bis auf die Verputzschicht **Abb. 32**. Deren darauffolgende Tränkung mit Kiesel säureester bewirkte die Verfestigung der Verputzschicht. Nach der Aushärtung kam zur Stabilisierung ein etwa 20 cm dicker, mit Holzbalken armer Guss aus Polyurethanschaum darauf **Abb. 33**. Die so gefestigten Fassadenstücke konnten dann ohne grosse Schwierigkeiten vom Untergrund gelöst und abtransportiert werden **Abb. 34; Abb. 36**;

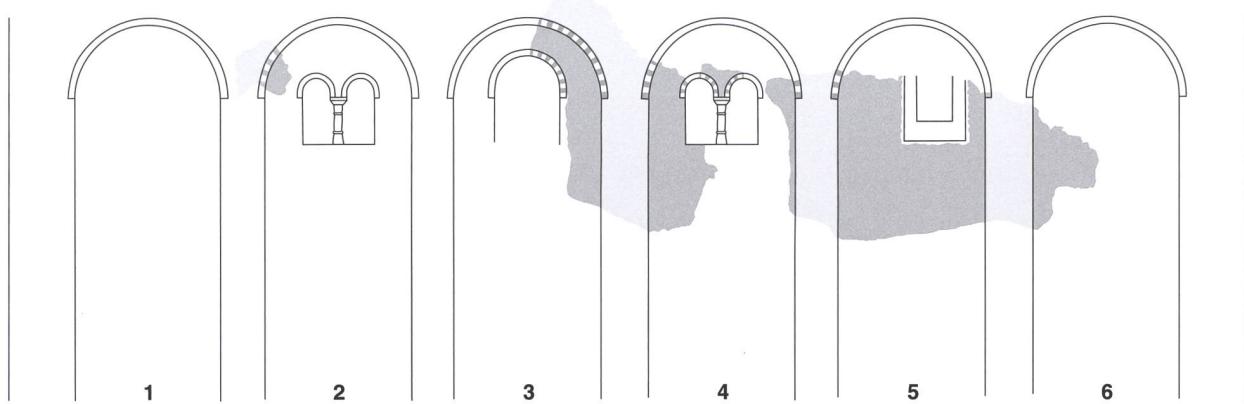
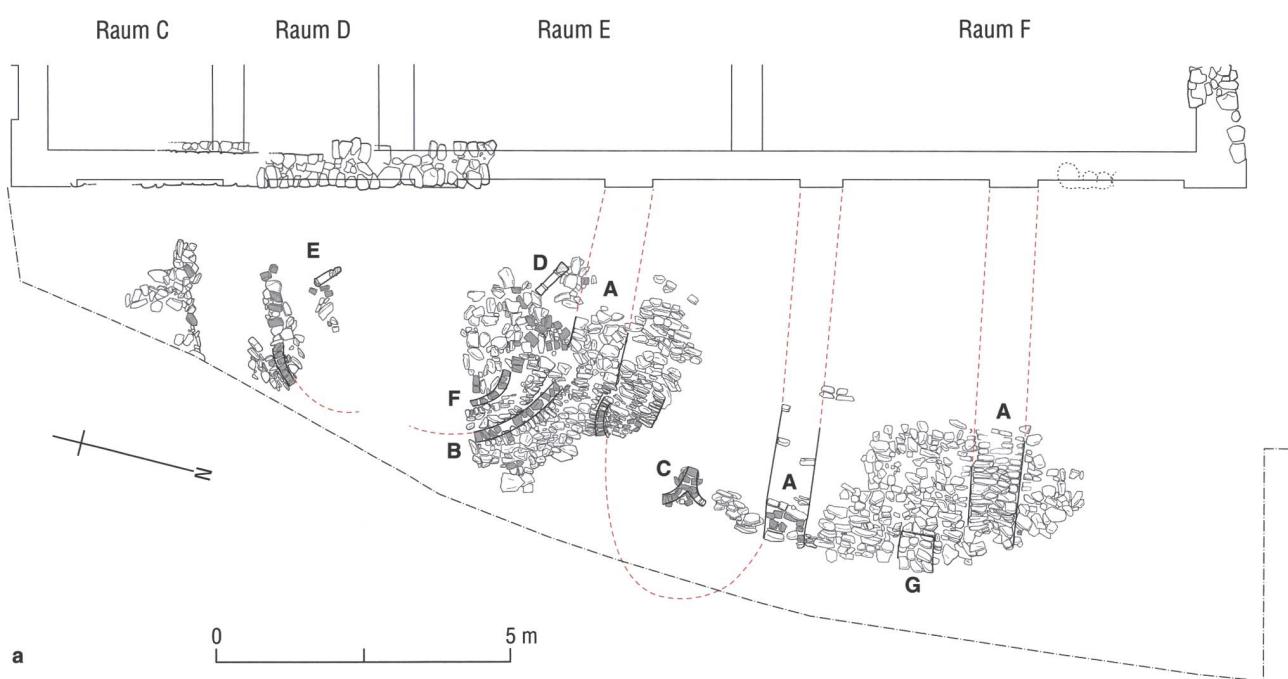
Abb. 35: Domat/Ems, Sogn Pieder. Anlage 1. **a** Die umgekippte Ostmauer in Fundlage an der Ostseite des Gebäudes. **A** Lisene; **B** gestufter Arkadenbogen; **C** Kämpfer und Ansätze der Bogen des Doppelfensters; **D**, **E** Säulen der Doppelfenster; **F** gestufter Bogen des einfachen Rundbogenfensters; **G** sekundäres, zugemauertes Rechteckfenster. Grau: Keilsteine aus Kalktuff. **b** Rekonstruktion der Ostfassade. Mst. 1:125.

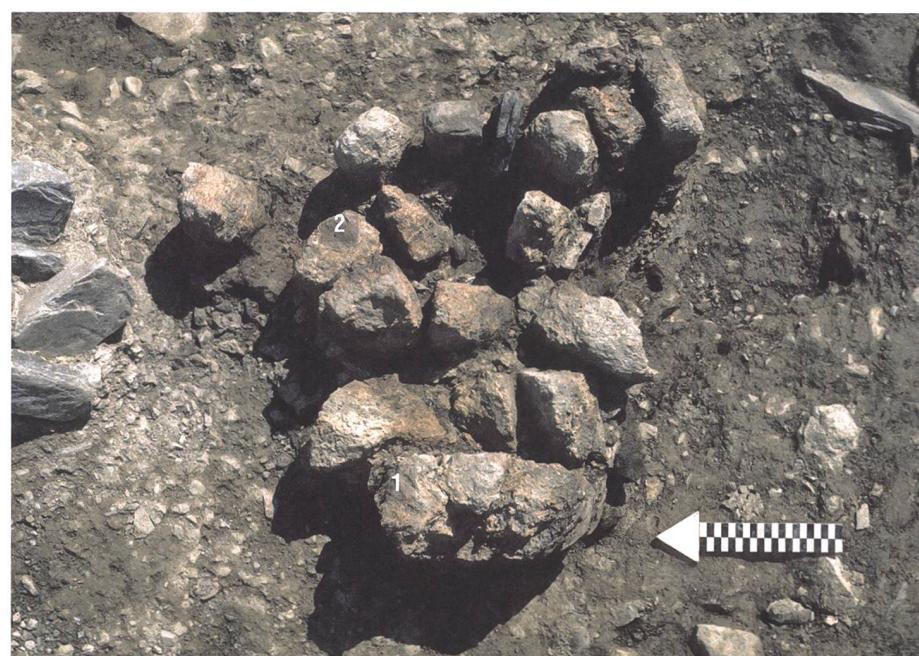
Abb. 41: Domat/Ems, Sogn Pieder. Anlage 1. Ostmauer. Innenseite des Mittelteils eines Doppelfensters mit 1 Kämpfer und 2 Keilsteinen aus Kalktuff in Fundlage. Blick nach Osten.

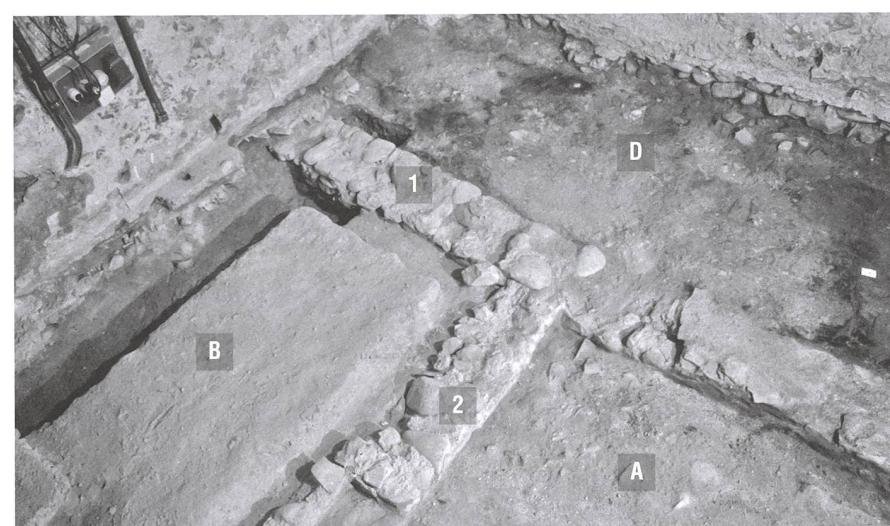
Abb. 49: Domat / Ems, Sogn Pieder. Anlage 1. Übersicht der Räume A, B und D mit den Binnenmauern (1) und (2). Blick nach Nordwesten.

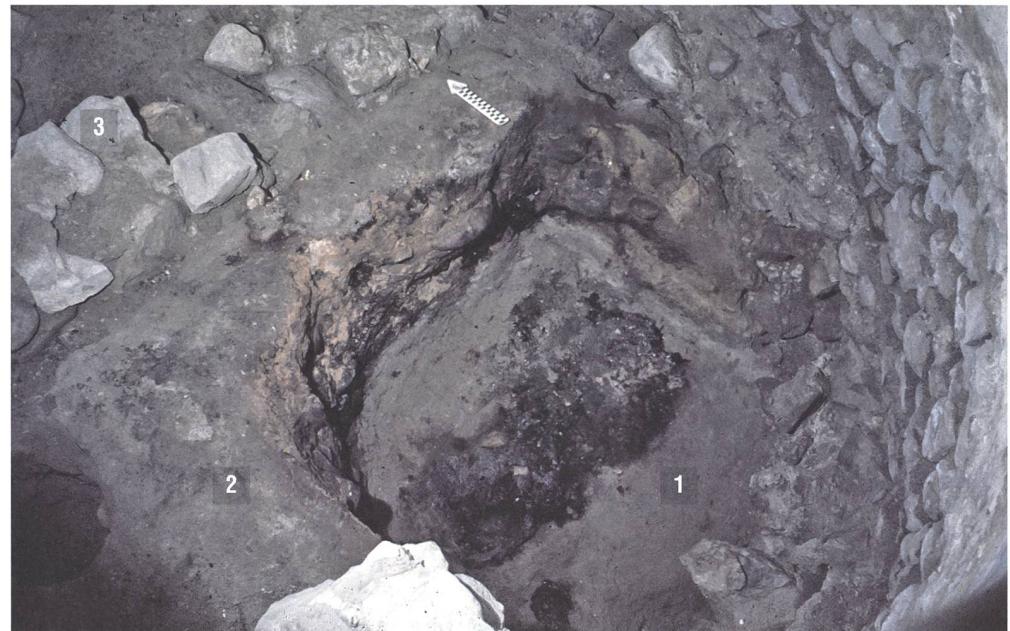
Abb. 50: Domat/Ems, Sogn Pieder. Anlage 1. Raum C. An den Wänden der **1** Grube (71) ist im oberen Bereich die Brandrötung deutlich zu sehen. Den **2** Boden in Raum C bildet die Planie (602), die an die **3** Binnenmauer (1) stösst. Blick nach Nordosten.

stochene Wände waren im oberen Bereich stark brandgerötet, während die untersten 20 cm und die Grubensohle keine Spuren von Hitzeinwirkung zeigten **Abb. 50; Abb. 52**. Der obere Teil der Grube war mit dem nach dem Abbruch des Gebäudes eingebrachten Mauerschutt angefüllt. Im unteren Bereich bestand die Verfüllung aus dem feinen, brandigen Material (627), aus dem diverse, durch Brand geschädigte Funde geborgen werden konnten **Taf. 1,2 – Taf. 4,35**. Deren grosse Bedeutung ist daraus ersichtlich, dass aus den Benutzungsschichten und dem Abbruchschutt zur Anlage 1 nur wenige Gegenstände des alltäglichen Lebens geborgen wurden. Aus der Grube sind Werkzeuge und Teile von solchen zu erwähnen, darunter ein Hammer **Taf. 2,10** ein Sensenring **Taf. 1,7**, ein möglicher Schiebeschlüssel **Taf. 1,8** und Beschläge **Taf. 1,9; Taf. 2,11**. Weitere Eisenfunde waren so stark ausgeglüht, dass deren ursprüngliche Form nicht

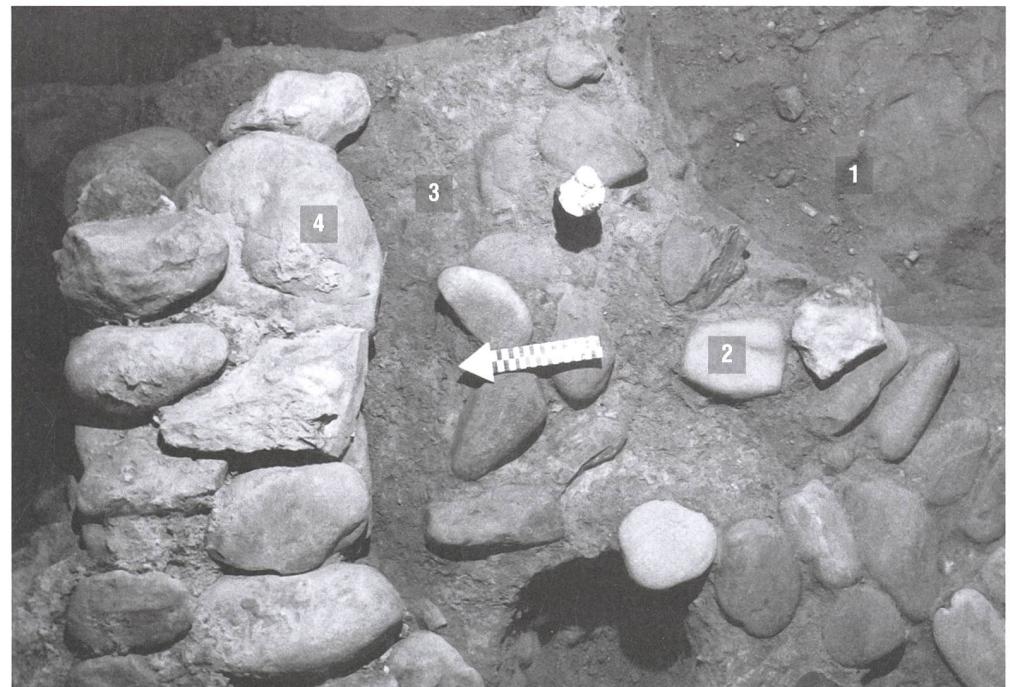
Abb. 51: Domat/Ems, Sogn Pieder. Anlage 1. Raum C. Um die **1** Grube (71) sind **2** Bollensteine (73) in ein **3** Lehmbett gesetzt. **4** nördliche Binnenmauer (1). Blick nach Osten.

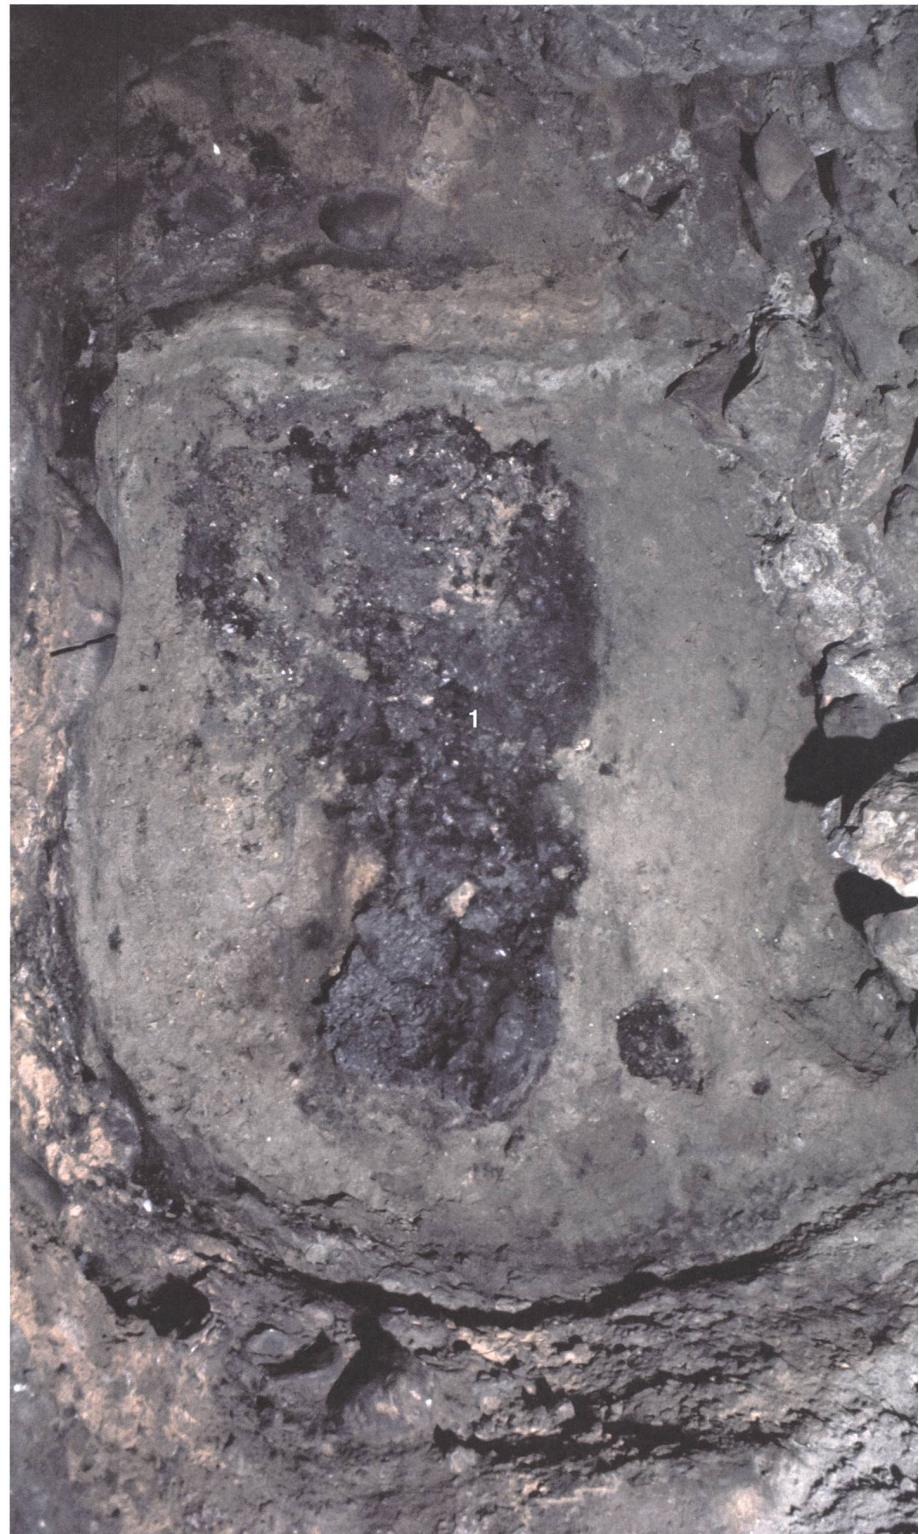
Abb. 52: Domat/Ems, Sogn Pieder. Anlage 1. Raum C. Auf der Sohle der Grube (71) zeichnen sich die 1 Reste der samt Inhalt verbrannten Holztruhe ab. Blick nach Westen.

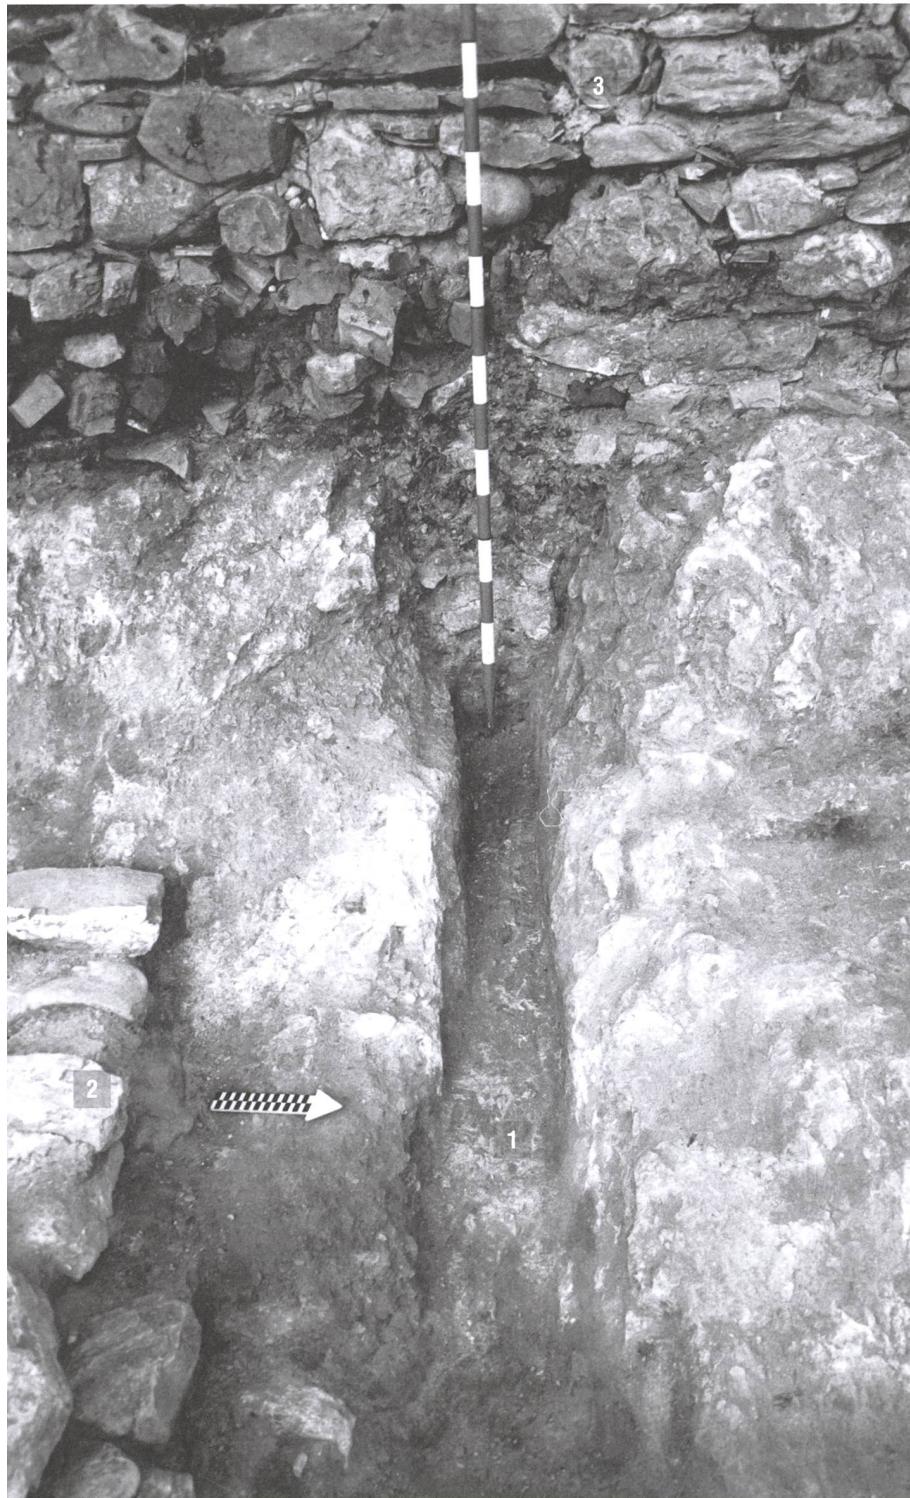
Abb. 56: Domat/Ems, Sogn Pieder. Anlage 1. Die **1** Rinne (451) diente der Entwässerung des Hanges an der Nordseite des Gebäudes. **2** Nordmauer (28) von Raum F. **3** neuzeitliche Hangstützmauer. Blick nach Westen.

Im Abstand von etwa einem Meter verlief parallel zur Nordmauer die in das anstehende Bergsturzmaterial vertiefte, 3 m lange Rinne (451) Abb. 20; Abb. 22; Abb. 56. Ihren Anfang nahm sie im steilen Hangbereich bei der Nordostecke des Gebäudes und lief dann mit kontinuierlichem Gefälle bis in den flacheren Bereich aus. Da sie den Brandschutt der Holzbauten durchschlägt und mit dem Abbruchschutt von Anlage 1 gefüllt ist, muss sie während der Benutzungszeit des Gebäudes gegraben worden sein. Auf der Sohle der 25–30 cm breiten und maximal 60 cm tiefen Rinne lag eine harte sandig-lehmige Ablagerung. Vermutlich verursachte das andauernd einsickernde Hangwasser Schäden am Mauerwerk, weshalb versucht wurde, dieses Problem durch einen Entwässerungsgraben zu lösen. Diese Gefährdung blieb offenbar auch in der Benutzungszeit von Anlage 2 bestehen, denn an dieser Stelle wurde vor dem Bau von Mauer (34) zu deren sicherer Verankerung ein Einschnitt in den Hang angelegt und zur Entfeuchtung als Sockel eine Steinschüttung aufgehäuft (vgl. Kap. 9.3).

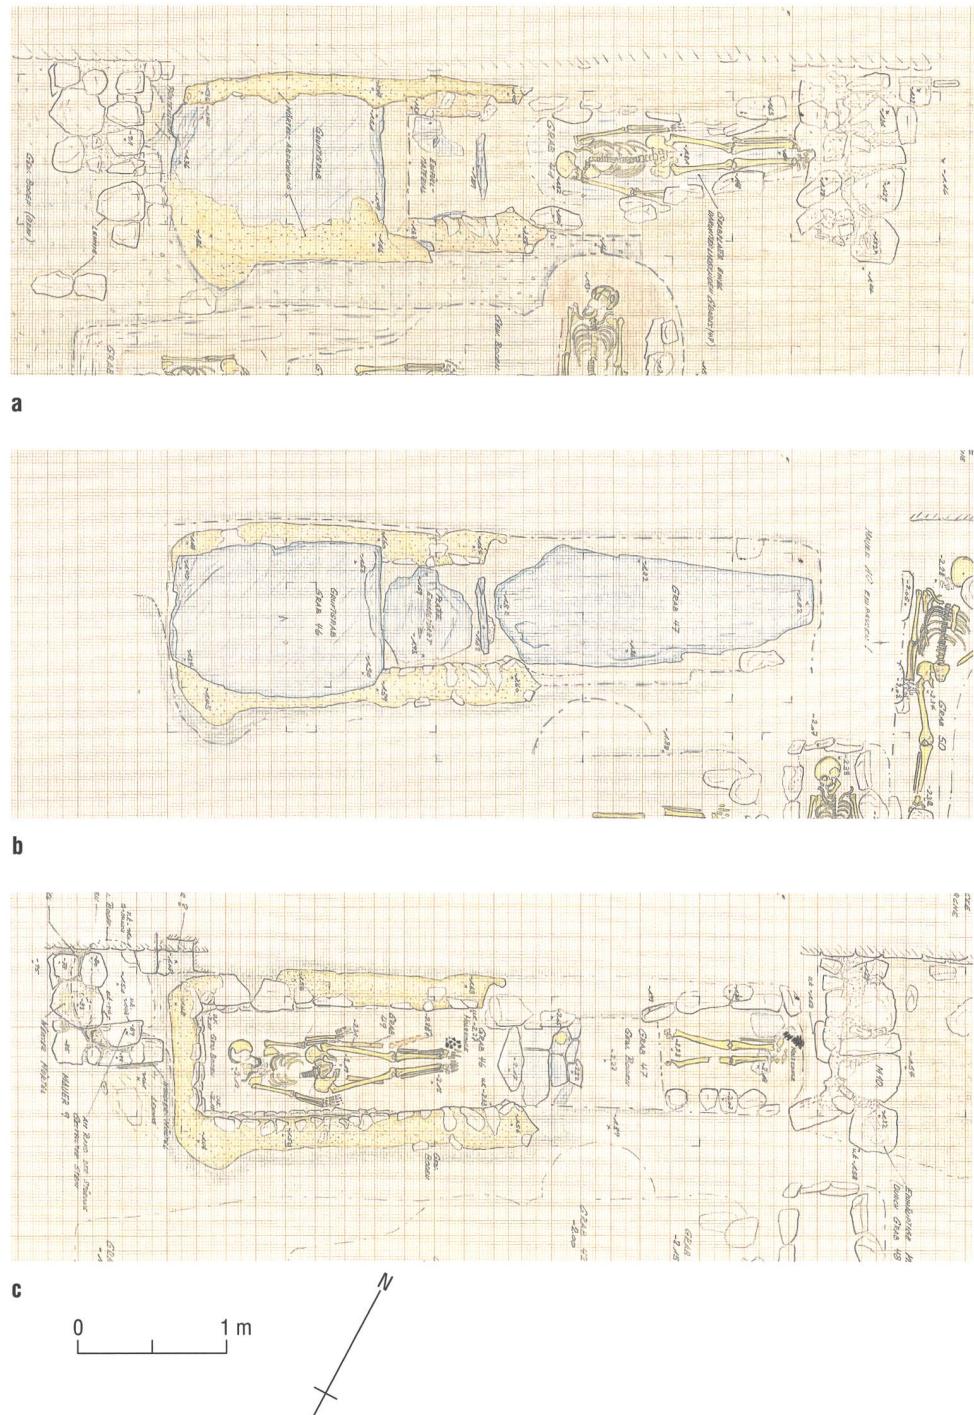
Abb. 58: Domat / Ems, Sogn Pierer. Anlage 1. a nach der Nachbestattung 46 im 11. Jahrhundert war die Gruft mit zwei im frischen Mörtel versetzten Steinplatten für Bestattung 46 gedeckt worden. Auf der Deckplatte der Bestattungen 47A/B liegt die hochmittelalterliche Bestattung 41. b Situation mit der Gruft 49 und der Deckplatte über der nachträglichen Bestattung 46. c In der Gruft liegen die sterblichen Überreste der Primärbestattung 49 und der Nachbestattung 46, an der Ostseite anschliessend die Bestattungen 47A/B. Mst. 1:50.

Abb. 57–Abb. 59. Die Sohle des rechteckigen Grabbaus mit den Innenmassen von 200 × 75 cm lag 1,10 m unter der Oberkante des Fundamentes, auf dessen Höhe das Aussenniveau zum Gebäude angenommen wird. Leider war es wegen den Störungen durch die daneben und darüber liegenden Bestattungen nicht möglich die stratigraphischen Bezüge zwischen der Gruft und der Südmauer von Anlage 1 zu klären. Der auf dem Befund gestützte Beleg, dass die Gruft noch während der Benutzungszeit von Anlage 1 angelegt worden war, muss deshalb geschuldet bleiben. Es sind die ^{14}C -Daten von Grab 49, welche den Bau der Gruft ins 8. Jahrhundert, also in die Zeit als der Herrenhof noch bestand, festlegen Abb. 57a.

Abb. 57–Abb. 59. Die Ostmauer wurde beim Aushub der Grabgrube 47A/B für eine Frau mit Kind abgebrochen, aus welchen Gründen muss offen bleiben. Die originale steinerne Deckplatte zur Gruft war nicht mehr vorhanden. Als man diese ca. 300 Jahre nach ihrem Bau für die Bestattung einer Frau (46) geöffnet hatte, wurden zwei Bruchstücke von Steinplatten als neue Abdeckung verwendet, von denen die eine im neuen Setzmörtel auf der Mauerkrone der Gruft verlegt war (vgl. **Abb. 58a**). Das von Kieseln eingefasste Grab 47A/B war mit einer einzigen Steinplatte zugedeckt **Abb. 57–Abb. 59**.

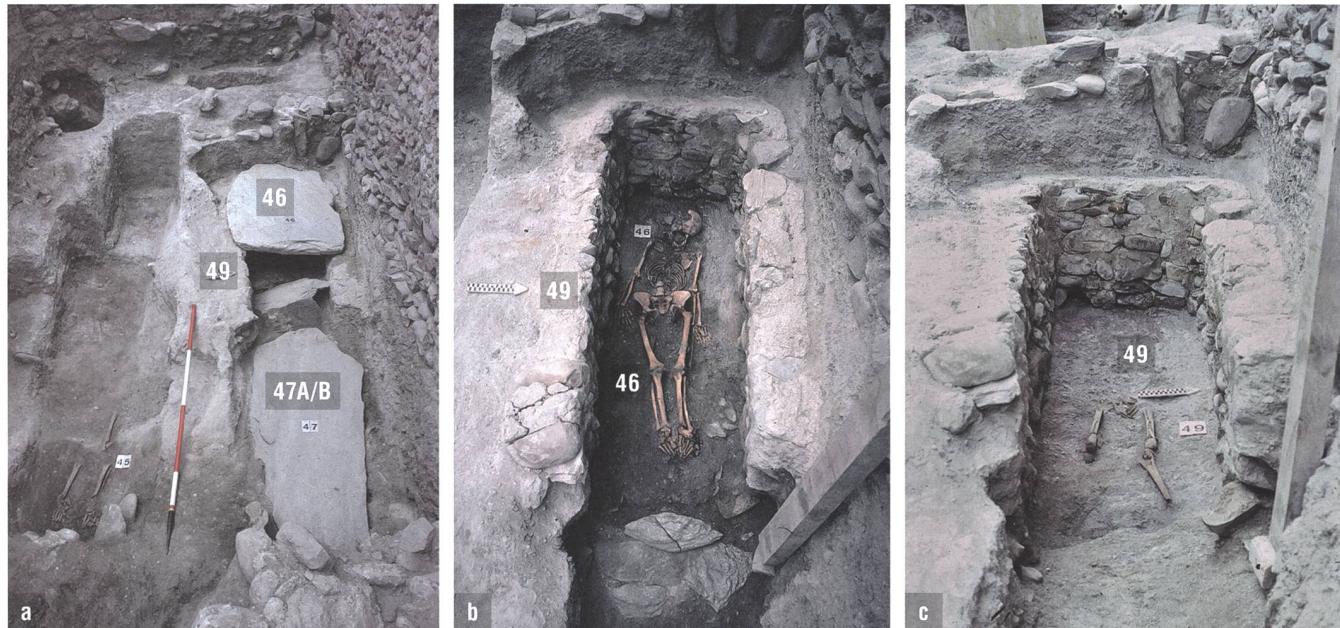
Abb. 59: Domat/Ems, Sogn Pieder. Anlage 1. **a** Die Gruft 49 und die Gräber 46 und 47A/B vor der Entfernung der Deckplatten. **b** In der Gruft liegt die Bestattung 46 auf den wenigen Skelettteilen der Bestattung 49. **c** Die Gruft mit den erhaltenen Knochen der Primärbestattung 49. Blick nach Westen.

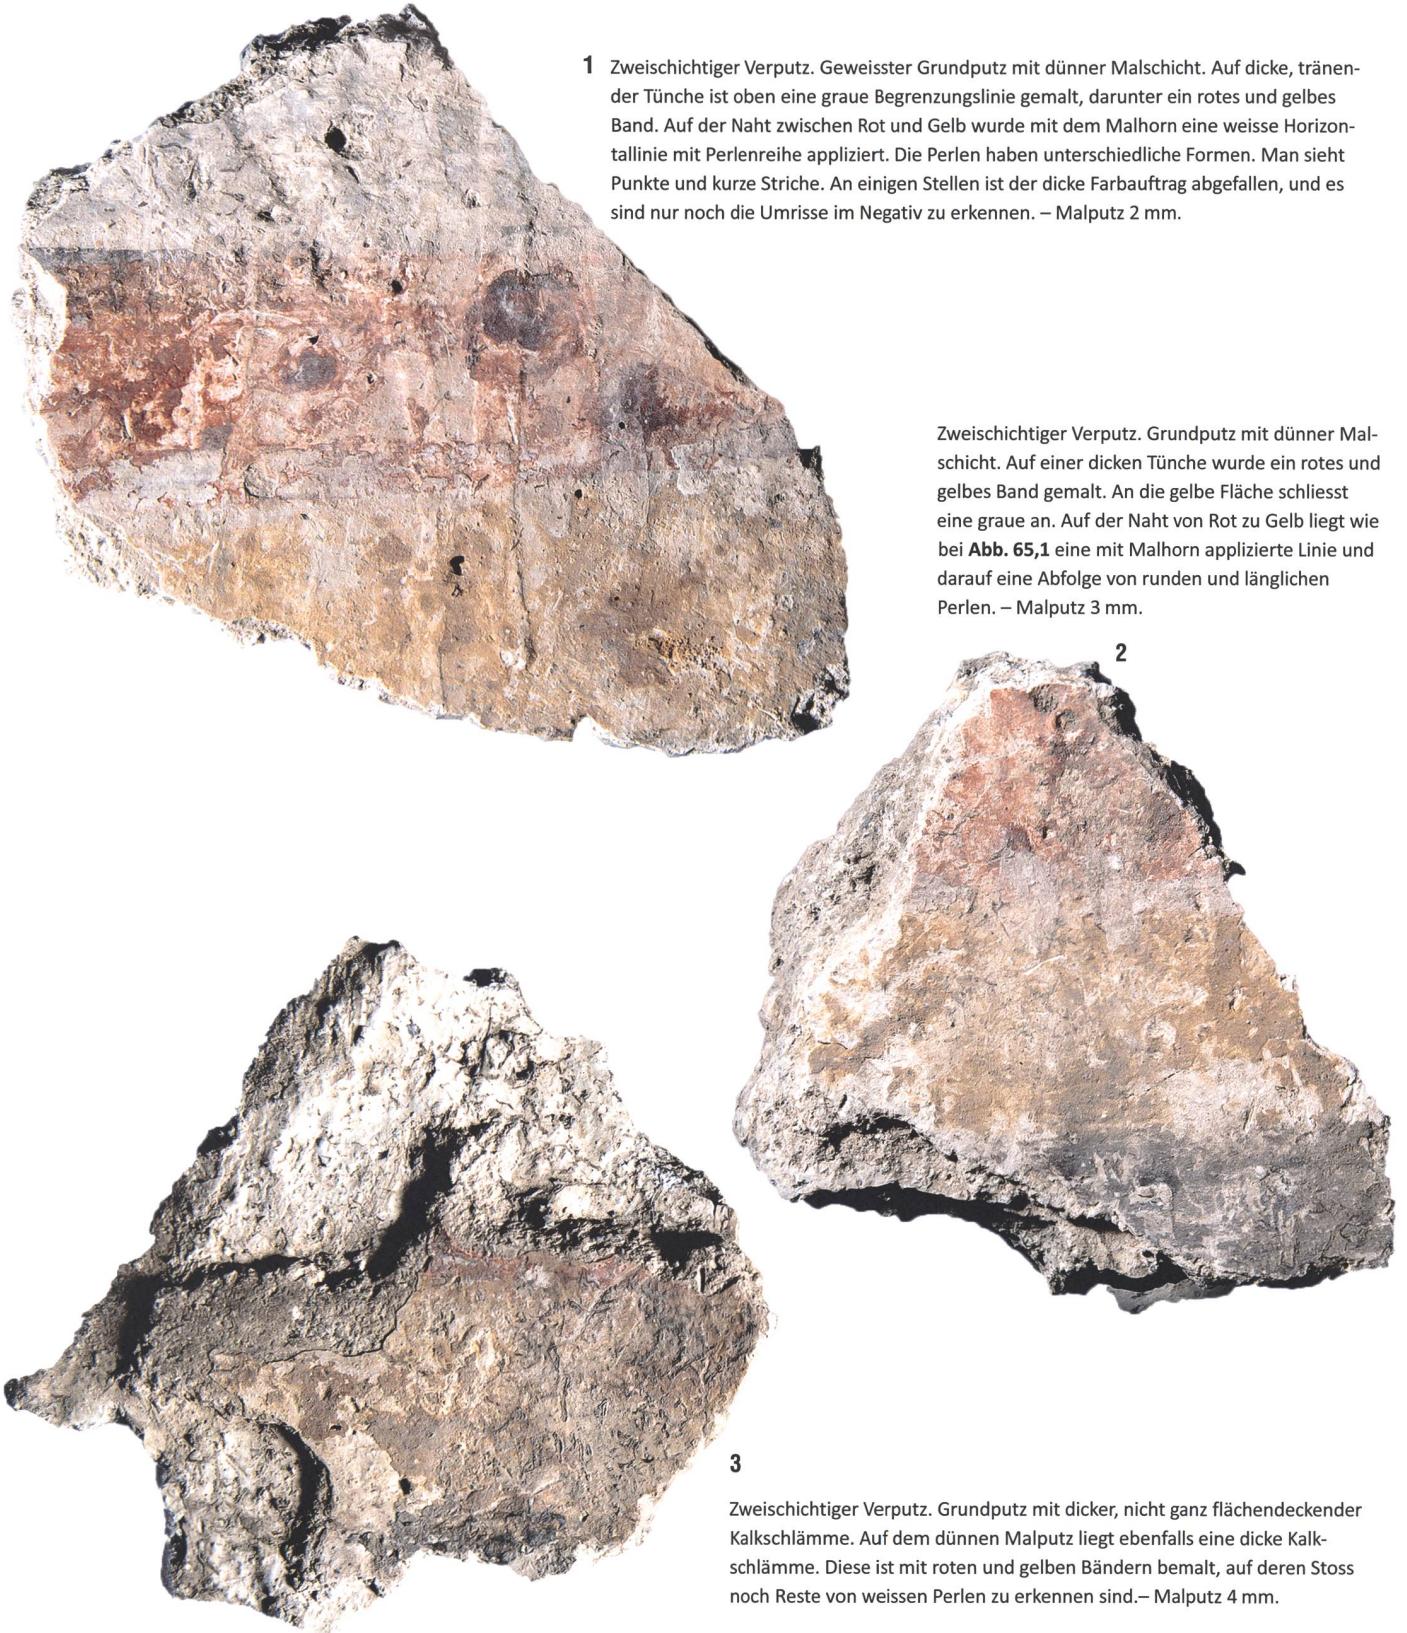
Abb. 65: Domat/Ems, Sogn Pieder. Anlage 1. Bruchstücke von Verputz mit Bemalung. Mst. 1:1.

Auf dem Fragment **Abb. 65,1** ist zudem eine Perlenabfolge zu erkennen, die mit einem Malhorn aufgetragen worden ist. Auch **Abb. 65,2** dürfte einst mit Perlen verziert gewesen sein, da die Dekoration aber schon stark vergraut ist, sind die Umrisse nicht mehr gut zu erkennen. Die Wandmalerei in der Klosterkirche St. Johann in Müstair ist zwar jünger als jene von Domat/Ems, sie weist aber ebenfalls einen Rahmen aus einem roten und gelben Band auf und besitzt ebenso einen Perlries **Abb. 68.**
