Zeitschrift:	Archäologie Graubünden. Sonderheft
Herausgeber:	Archäologischer Dienst Graubünden
Band:	9 (2020)
Heft:	2
 Artikel:	Domat/Ems, Sogn Pieder : vom frühmittelalterlichen Herrenhof zum neuzeitlichen Pestfriedhof
Autor:	Burkhardt, Lorena
Kapitel:	9: Anlage 2b : Umbauten am Mönchshof zwischen dem 10. und 12. Jahrhundert
DOI:	https://doi.org/10.5169/seals-905510

Anlage 2b: Umbauten am Mönchshof 9 zwischen dem 10. und 12. Jahrhundert

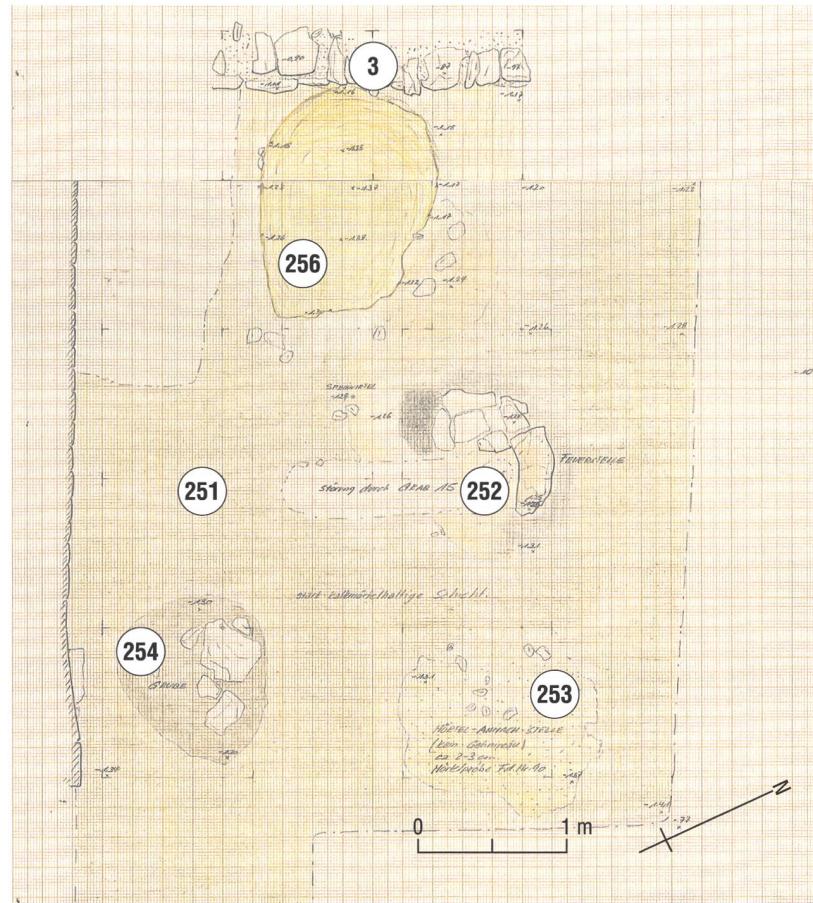
Abb. 181: Domat/Ems, Sogn Pieder. Anlage 2b. Hof K. Während den Renovierungsarbeiten im Hofareal wurden auf dem Hofniveau (251) die Mörtelanmachplätze (253, 256), die Feuerstelle (252) und die Grube (254) angelegt. An der Westseite verläuft die neu errichtete Mauer (3) von Gebäude L. Mst. 1: 50.

Von den Installationen und Bauabfällen der Renovationsarbeiten an der Kirche und dem Wohn- und Wirtschaftstrakt konnten unterschiedliche Befunde im Hof K festgestellt werden. Die mörtelhaltige Schicht (251), die das ganze Areal bedeckte, zeugt neben zwei Mörtelanmachstellen (253, 256) von den Maurerarbeiten an den Gebäuden **Abb. 181; Abb. 182**. Während der Renovation wurde auch die Feuerstelle (252) angelegt, die nach dem Abschluss der Bautätigkeit wieder zugeschüttet wurde. Ebenfalls nur temporär genutzt war die Grube (254), deren Zweck nicht bestimmt ist.

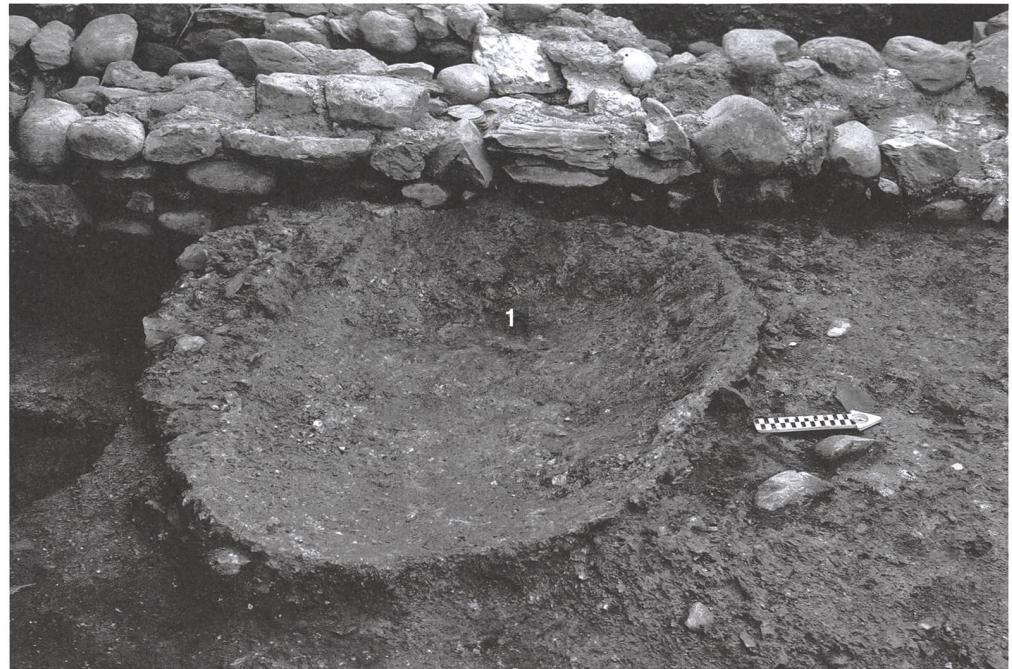
Abb. 182: Domat / Ems, Sogn Pierder. Anlage 2b. Hof K. Die 1 Mörtelanmachwanne (256) auf dem Bauplatz. Blick nach Westen.

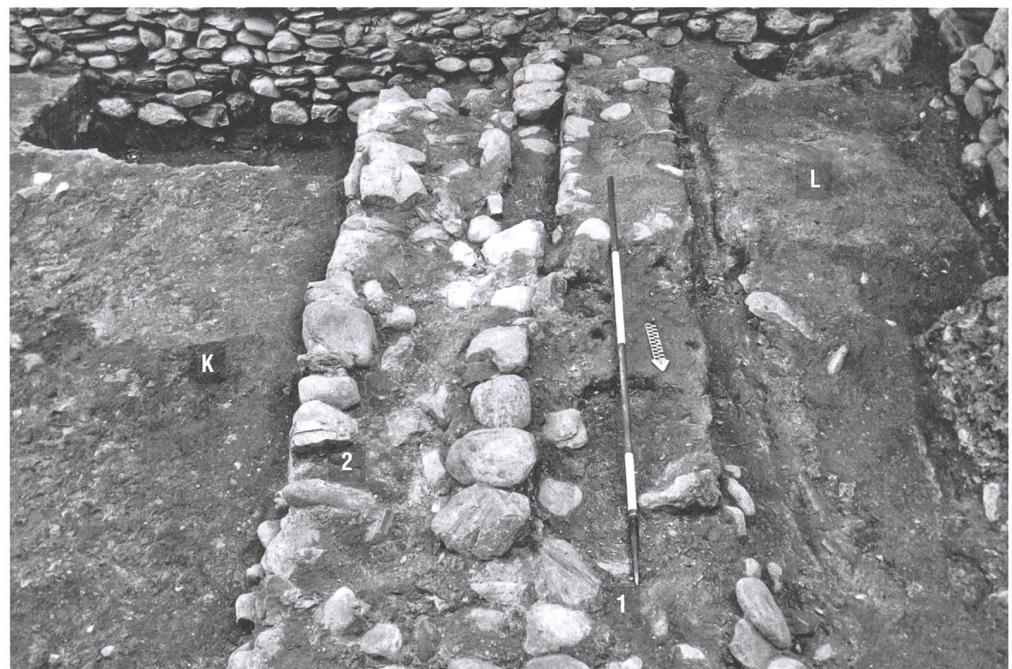
Abb. 183: Domat / Ems, Sogn Pierder. Anlage 2b. Gebäude L / Hof K. Vor die bestehende 1 Mauer (4) wurde 2 Mauer (3) als Stütz-/Spannmauer für die Kirche und den Wohntrakt gestellt. Blick nach Süden.

Von den Renovationsarbeiten war auch das vermutlich als Lager und/oder Werkstatt genutzte Gebäude L an der Westseite des Hofes betroffen. Direkt vor die Ostmauer (4) setzte man die 90–120 cm breite Mauer (3) **Abb. 183** (vgl. **Abb. 180**), eingespannt zwischen die Fassaden der Kirche und des Wohnbaus. Aufgrund der massiven Ausführung wird sie als Stützmauer, primär zur Kirche gedeutet. Die oben beschriebene

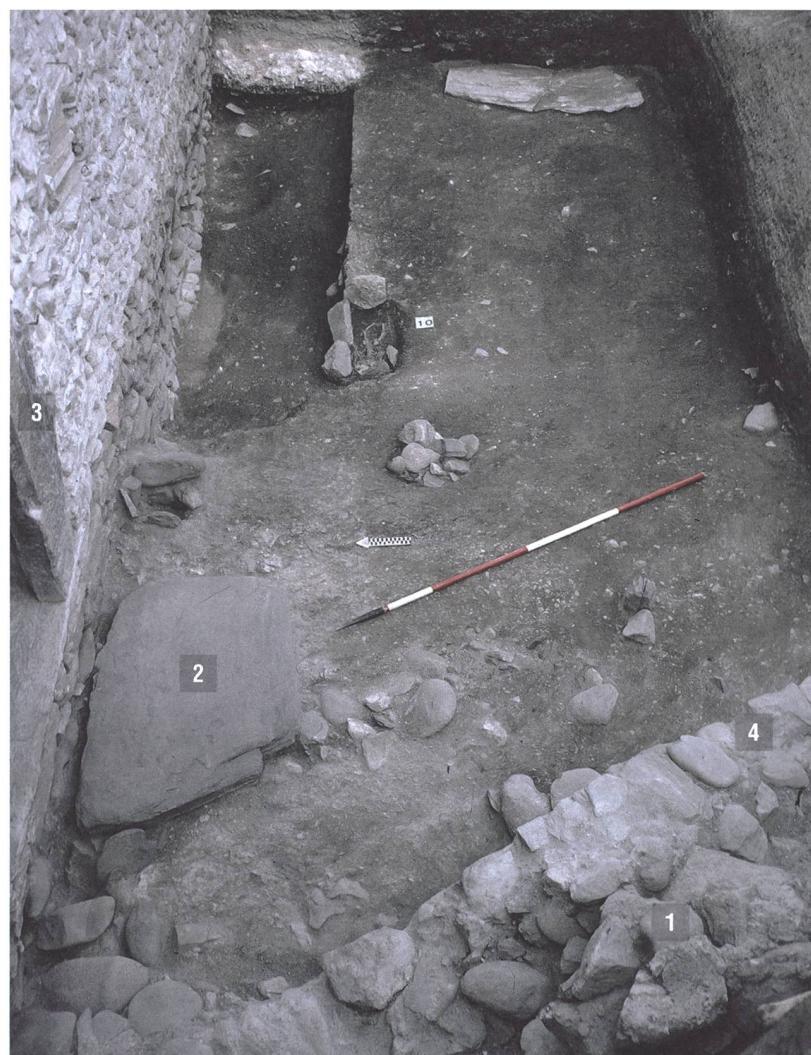
Abb. 184: Domat/Ems, Sogn Pieder. Anlage 2b. Friedhof. 1 neu errichtete Friedhofsmauer (8); 2 Steinplatte (92) als Antritt zum Eingang; 3 Kirchenportal (637) der Anlage 4; 4 moderne Hangstützmauer (750). Blick nach Osten.

zum Opfer gefallen. Aufgrund der Topografie – der Terrassenrand verläuft etwa 3 m östlich der Kirche – reichte das Friedhofareal aber höchstens noch bis auf die Flucht der Ostmauer des Hofes und des Wohnhauses. Der Eingang ins Friedhofsgelände muss sich an der Ostseite befunden haben, in der Südmauer konnte keine Öffnung festgestellt werden. Bei der Neugestaltung des Friedhofs wurde das Bodenniveau mit dem Eintrag von humosem Material (80) um etwa 20 cm angehoben. Vor den Eingang der Kirche setzte man eine Steinplatte (92), die als Antritt vom Friedhofsgelände zum Eingang führte **Abb. 184**.

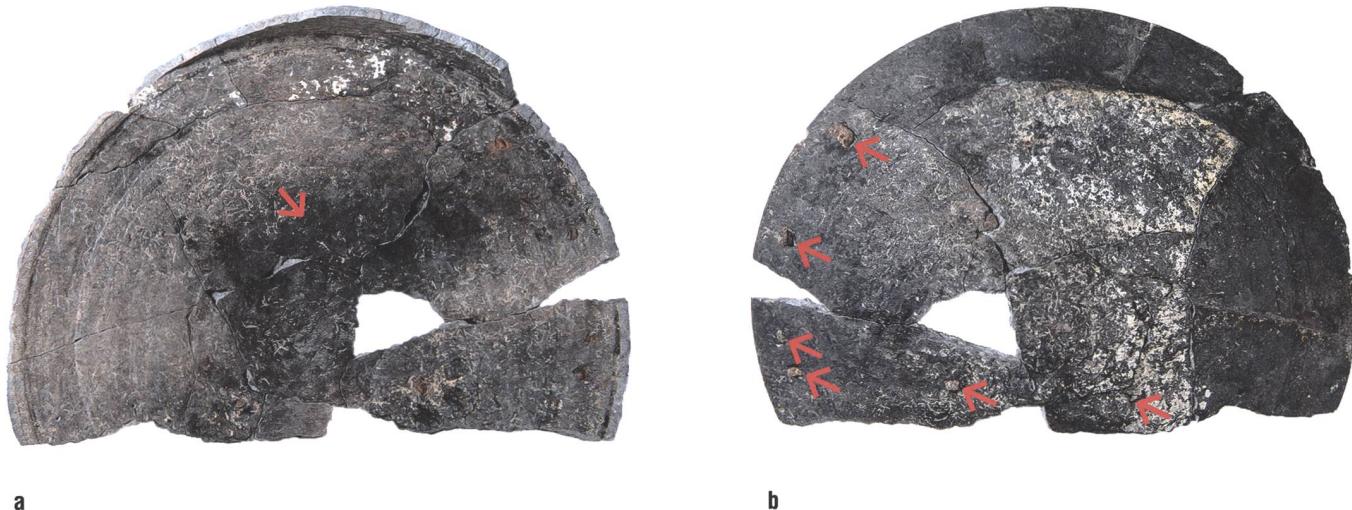
Abb. 185: Domat/Ems, Sogn Pierer. Anlage 2b. Bodenfragment des Lavetopfes **Taf. 8,93.** **a** Innenseite mit angebrannten Speiseresten (Pfeil); **b** Aussenseite mit eisernen Klammern (Pfeile). Mst. 1:4.

wendung als Kochgefässer schliessen. Im Innern des Topfs **Taf. 8,93** waren auf dem Boden verkohlte Essensreste angebrannt (vgl. **Abb. 185**). Die Scherbe **Taf. 7,86,** besass als einzige keine Spuren von Hitzeinwirkung.

Der hochmittelalterliche Kochtopf **Taf. 8,93** weist zahlreiche Löcher und Flickungen auf (vgl. **Abb. 185**). Die feinen, runden Löcher von ca. 3 mm Durchmesser sind von aussen gebohrt worden. Mit Metallstiften waren in diesen annähernd symmetrisch angeordneten Löchern Metallbänder befestigt, die zur Aufhängevorrichtung gehörten, an welcher der Topf über das Feuer gesetzt wurde.
