<b>Zeitschrift:</b>	Archäologie Graubünden. Sonderheft
<b>Herausgeber:</b>	Archäologischer Dienst Graubünden
<b>Band:</b>	9 (2020)
<b>Heft:</b>	2
 <b>Artikel:</b>	Domat/Ems, Sogn Pieder : vom frühmittelalterlichen Herrenhof zum neuzeitlichen Pestfriedhof
<b>Autor:</b>	Burkhardt, Lorena
<b>Kapitel:</b>	12: Anlage 3 : Renovationen an der Kirche im 15./16. Jahrhundert
<b>DOI:</b>	<a href="https://doi.org/10.5169/seals-905510">https://doi.org/10.5169/seals-905510</a>

# Anlage 3: Renovationen an der Kirche im 15. / 16. Jahrhundert

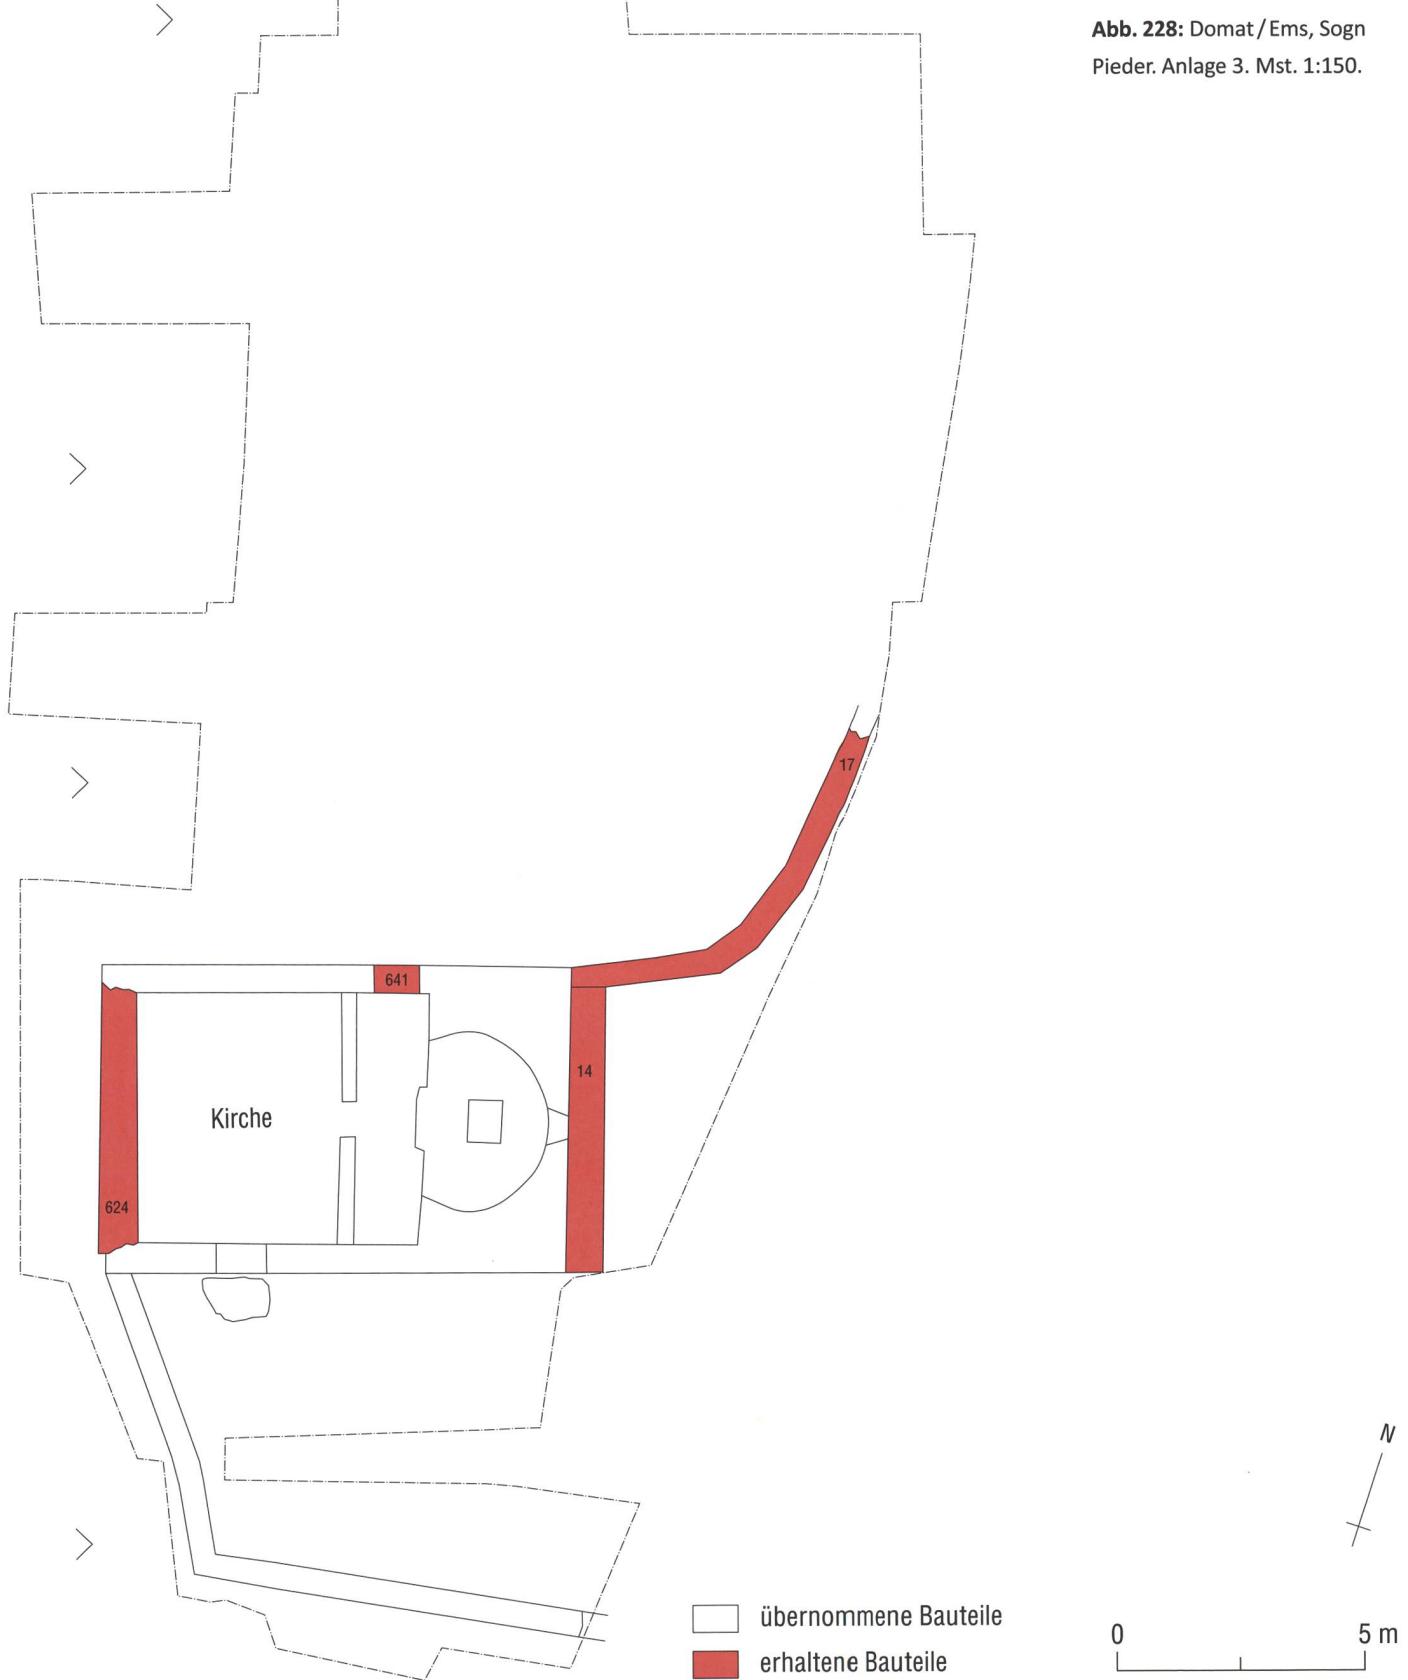
Nach der Aufgabe des Friedhofs im späten 12. Jahrhundert und dem Abgang der Nebengebäude im 13. Jahrhundert wurde nur die Kirche weiter benutzt **Abb. 228**. An dieser waren aber in der Folge mehrfach umfangreiche Renovationsarbeiten und bauliche Anpassungen nötig, die aufgrund der Quellenlage im Zeitraum vom 15. bis frühen 16. Jahrhundert anzusetzen sind.<sup>324</sup> Die merowingerzeitliche Westmauer (33) war durch das über Jahrhunderte eingedrungene Hangwasser so stark geschädigt, dass sie ersetzt werden musste. Stehen gelassen wurden die Fundamentlagen und die beiden Eckverbände **Abb. 228** (vgl. **Abb. 27**). Die neue Westmauer (624), die wieder bis auf die vorherige Giebelhöhe reichte, war mit lagig gesetzten Bollensteinen und Ausgleichsschichten von flachen Bruchsteinen aufgeführt. Im südlichen Teil der neu aufgeföhrten Mauer liess man knapp unterhalb des Daches einen 65 cm breiten Zugang in den Dachraum offen (vgl. **Abb. 132**).

Den ehemaligen Eingang (631) an der Nordseite der Kirche, der seine Funktion als Hofzugang verloren hatte, verschloss man mit einem Mauerblock **Abb. 228**. In der Südfront wurde das in romanischer Zeit angelegte Schartenfenster (640) zugemauert (vgl. **Abb. 129**). Im Weiteren kam es zu kleineren Reparaturen und Ausbesserungen an allen Fassaden. Unverändert blieben die Höhe der Kirchenmauern, die Giebelform und die Dachkonstruktion. Zu Beginn des 15. Jahrhunderts wurde dem First ein Dachreiter aufgesetzt, denn erstmals ist eine Glocke mit der Jahrzahl 1404 für Sogn Pieder belegt, eine weitere wurde um 1500 gegossen.<sup>325</sup>

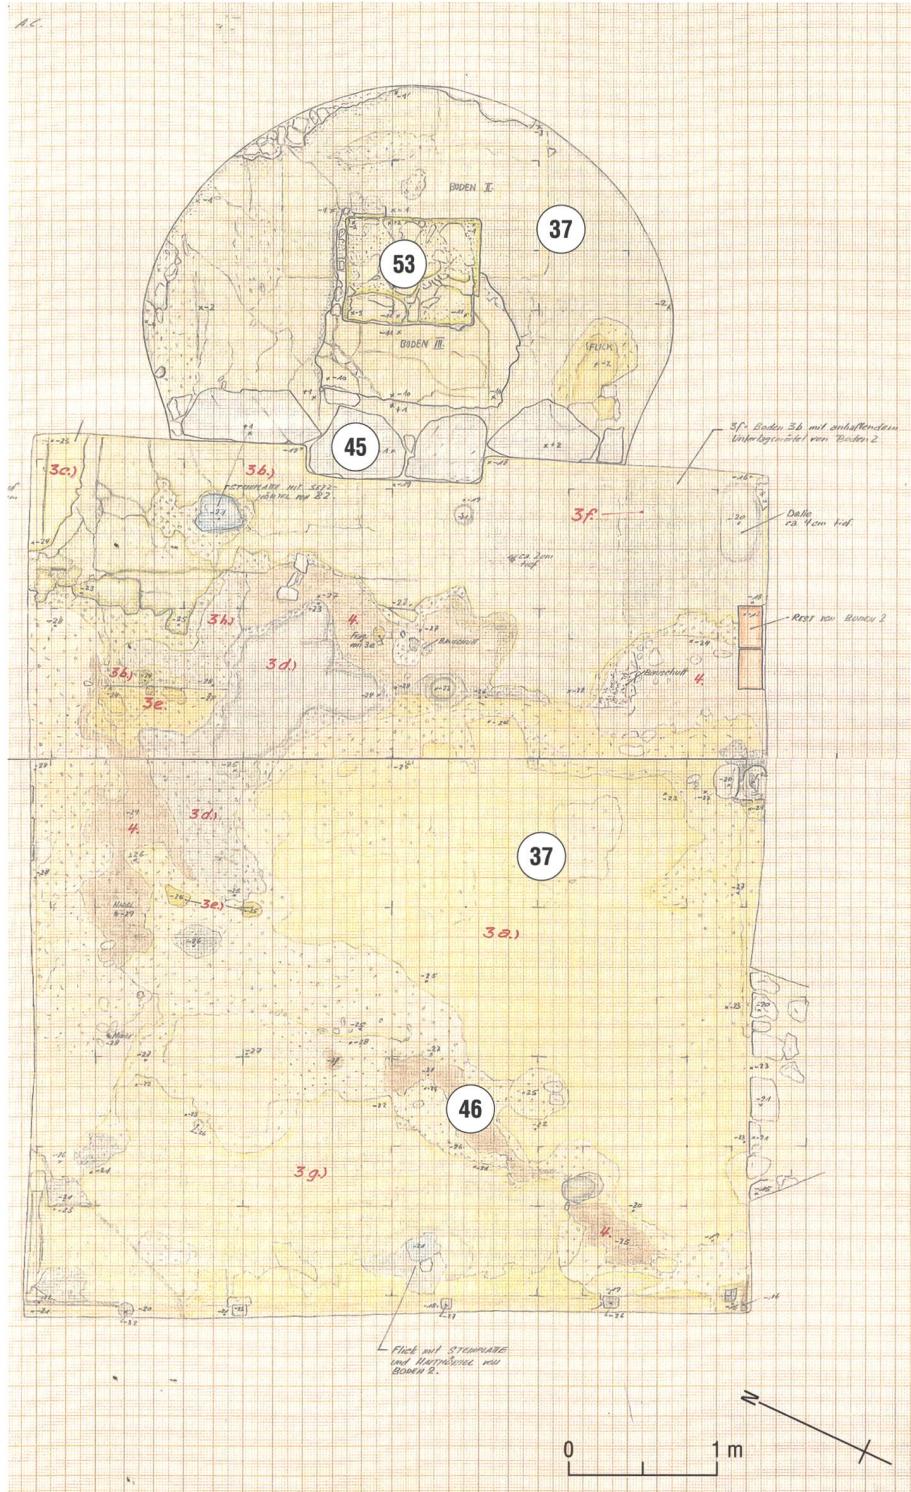
**Abb. 229:** Domat / Ems, Sogn Pieder. Anlage 3. Kirche. In spätmittelalterlicher Zeit wurde die Altarstufe (45) erneuert. Im Schiff und in der Apsis brachte man einen neuen Mörtelboden (37) über dem verteilten Abbruchschutt (46) ein. Der karolingische Blockaltar (53) blieb weiter bestehen. Mst. 1:50.

Das Schiff erhielt einen neuen Mörtelboden (37), für dessen Unterbau trug man eine Schicht Abbruchschutt (46) auf **Abb. 229**. Die Schranke vor dem Presbyterium bestand weiter, denn auf der Flucht des später abgebrochenen Sockels konnte am neuen Boden eine deutliche Mörtelbraue dokumentiert werden (vgl. **Abb. 228**). Auch der Chor wurde mit einem frischen Mörtelauftrag erneuert. Dieser reichte bis an die Chorstufe, die mit Steinplatten und dem ins Schiff vorspringenden Antritt betont wurde. Im Zuge der Renovationsarbeiten wurde auch der grösste Teil der karolingierzeitlichen Wandmalereien abgeschlagen (vgl. **Kap. 8.2.9**). Deren Bruchstücke sind als Unterbau des gotischen Bodens verbaut worden. Keine Veränderung erfuhr der Blockaltar (53) im Chor.

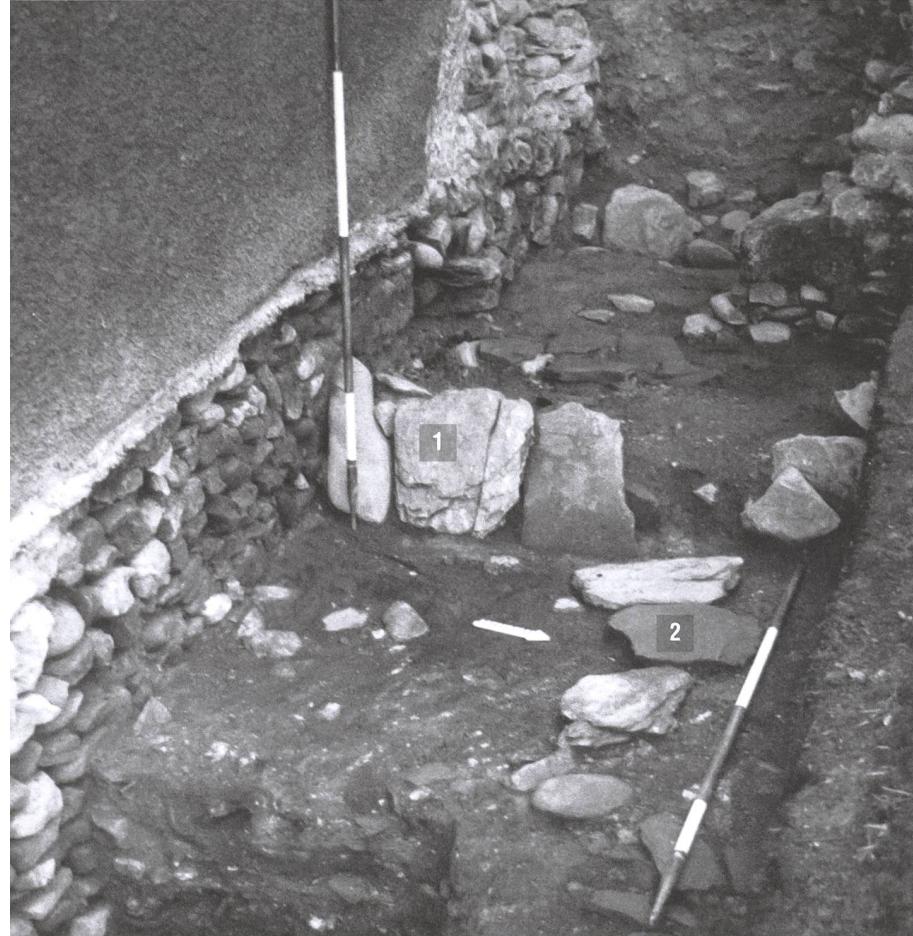
**Abb. 230:** Domat/Ems, Sogn Pieder. Anlage 3. Geländenutzung im Spätmittelalter nördlich der Kirche: **1** Hochkant gestellte Steine dienten als Terrassierungsmäuerchen (246), während das Gehniveau mit dünnen **2** Steinplatten (245) ausgelegt war. Blick nach Westen.

Eine über dem Abbruchschutt (307) der Wohngebäude eingebrachte Planie (419, 425, 588) ebnete das Gelände nördlich der Kirche. Darauf bildete sich das neue, spätmittelalterliche Gehniveau (248), welches kirchennah mit flachen Steinplatten (245) ausgelegt wurde **Abb. 230**. Einige hochkant gestellten Steinplatten (246) dienten dabei als Mäuerchen der nur 20–30 cm hohen Terrassenstufe. Talseitig wurde das Gelän-

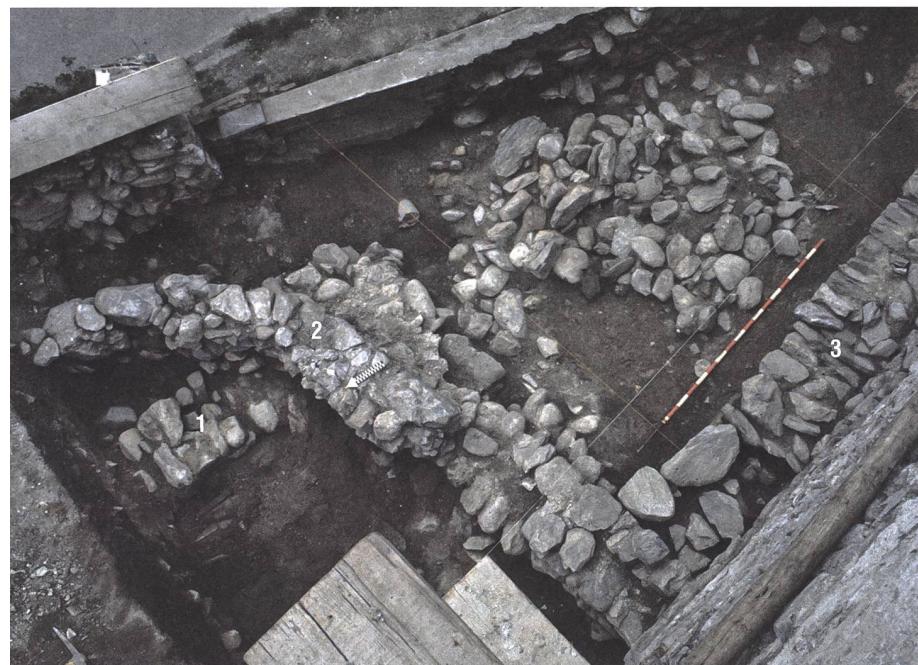
Abb. 231: Domat/Ems, Sogn Pieder. Anlage 3. Auf der abgebrochenen 1 Südostecke (15./16.) der Umfassungsmauer von Hof K steht die 2 Stützmauer (17). Vor der Ostfassade der Kirche verläuft 3 Mauer (14). Blick nach Südosten.

Nicht gesichert ist die Zuweisung der 60 cm breiten und nur 30 cm hohen, an der Oberseite horizontal verlaufenden Mauer (14) zur Anlage 3 **Abb. 228; Abb. 231**. Sie wurde direkt an die Ostfassade des Chores gesetzt, an der Nordseite stösst sie gegen die Mauer des karolingierzeitlichen Hofes, der zum Zeitpunkt ihrer Errichtung bereits abgegangen war. Aufgrund der Machart gehört sie sicher zu einer der beiden jüngsten Anlagen. Da aber keine eindeutigen stratigraphischen Bezüge herzustellen waren, bleibt ihr genaues Alter offen. Zu ihrer Funktion fand sich keine plausible Erklärung. Möglicherweise diente sie dem Erosionsschutz der Sockelzone der Kirche, da diese im abfallenden Gelände nicht tief fundiert war.

de mit einer Hangstützmauer (17) befestigt, von der ein 40 cm breites, knapp 7 m langes Mauerstück erhalten blieb (vgl. **Abb. 228**). Die Fortsetzung nach Norden war nicht mehr vorhanden. Sie ist beim Bau der bestehenden Stützmauer zur entlang verlaufenden Strasse abgebrochen worden. Eine Begrenzung an der Nordseite konnte nicht festgestellt werden. Zur Geländekorrektur kam es auch im ehemaligen Friedhof an der Südseite der Kirche. Dort schüttete man zur Begrabigung des Terrains die Planie (78) an.

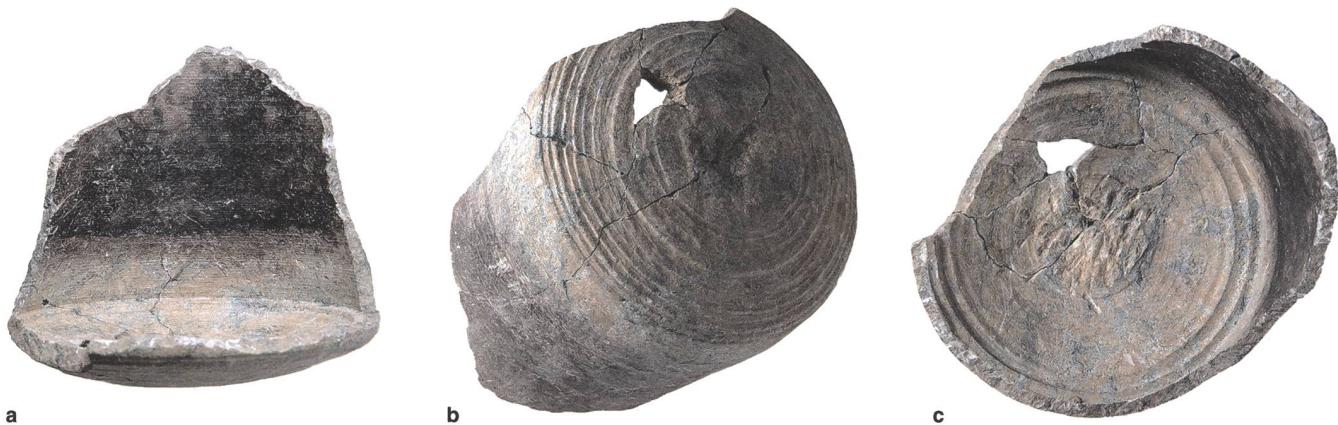
**Abb. 232:** Domat/Ems, Sogn Pierer. Anlage 3. Lavezbecher Taf. 14,163. **a** Innenseite, oberer Bereich schwarz verfärbt. **b** Unterseite Boden. **c** Innenseite Boden. Mst. 1:2.

Im Gegensatz zu den Lavezgefässen aus der Benutzungszeit der Wohngebäude der Kirchenanlage 2 ist beim Becher **Abb. 232; Taf. 14,163** die Aussenseite nicht glattgeschliffen worden. Deutlich zu erkennen sind die Überarbeitungsspuren des Scharriereisens auf der Bodeninnenseite. Auffällig ist die Russ-Schwärzung, die innen und aussen nur am oberen Gefässteil vorhanden ist. Ein vergleichbarer Becher liegt von der Burg Marmels in Marmorera vor, der in den Zeitraum von der ersten Hälfte des 12. Jahrhunderts bis zum Beginn des 15. Jahrhunderts datiert ist.<sup>332</sup>
