Zeitschrift:	Archiv des Historischen Vereins des Kantons Bern
Herausgeber:	Historischer Verein des Kantons Bern
Band:	33 (1935-1936)
Heft:	1
Artikel:	Die einstige Reichsfeste Grasburg : Geschichte, Rekonstruktion, Einkünfte
Autor:	Burri, Friedrich
Kapitel:	3: Die vordere Burg
DOI:	https://doi.org/10.5169/seals-370950

Die vordere Burg.

INHALT: 1. Lage und Aufgabe der Vorburg / 2. Die grosse Schildmauer / 3. Der Burggraben und die Zugangsbrücke / 4. Der grosse vordere Turm / 5. Seine Stockwerke und seine Treppe / 6. Dach, Zinnen und Wehrlauben des vordern Turmes / 7. Das Wohnhaus (Endlisberghaus) der Vorburg / 8. Die Innenräume des Wohnhauses / 9. Die Wehreinrichtungen des vordern Wohnhauses.

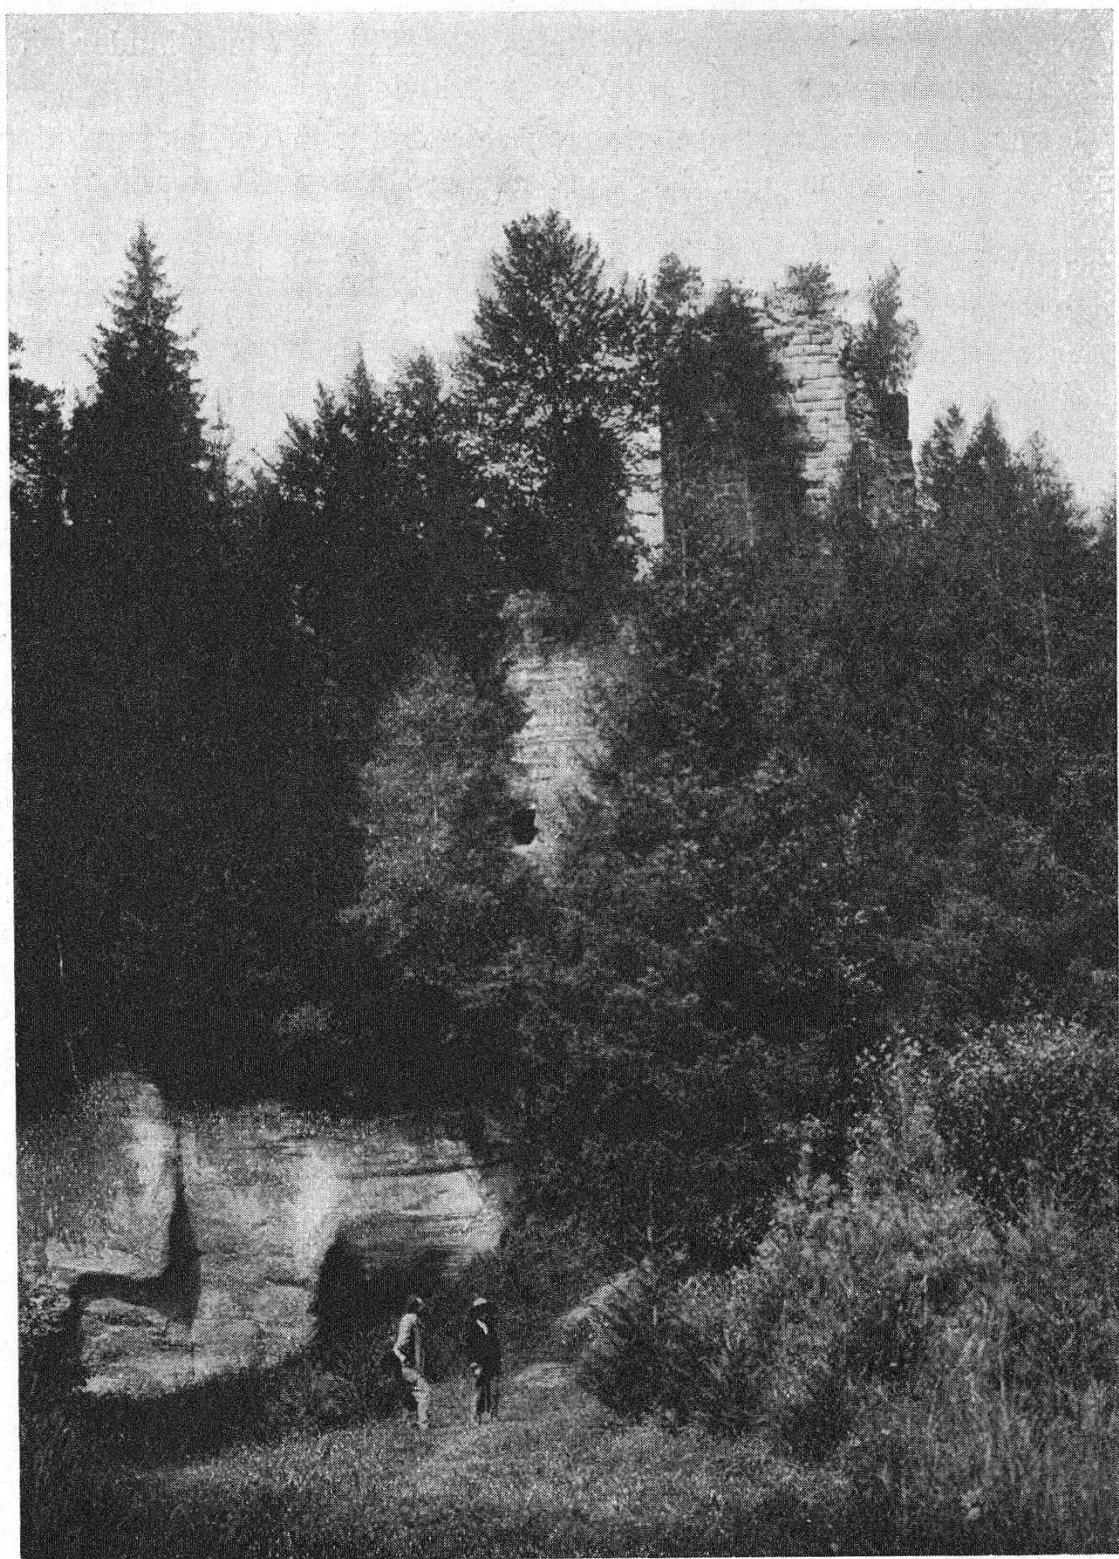
Die vordere Burg (Wehrturm und Schildmauer)

Der grosse vordere Turm (*magna turris anterioris*) bildet noch heute das Wahrzeichen der ganzen Feste (Abbildungen Nr. 11 und 25), speziell der Vorburg, und fällt sowohl durch seine Höhe als seine Stärke auf. Wie ein treuer Wächter steht er hoch über dem Eingang der Grasburg und hiess danach etwa auch der „über der Brücke“ gelegene Turm (1392/93). Im übrigen bezeichnen ihn die Rechnungen meistens als „vordern“ oder „grossen“¹²⁾, etwa auch

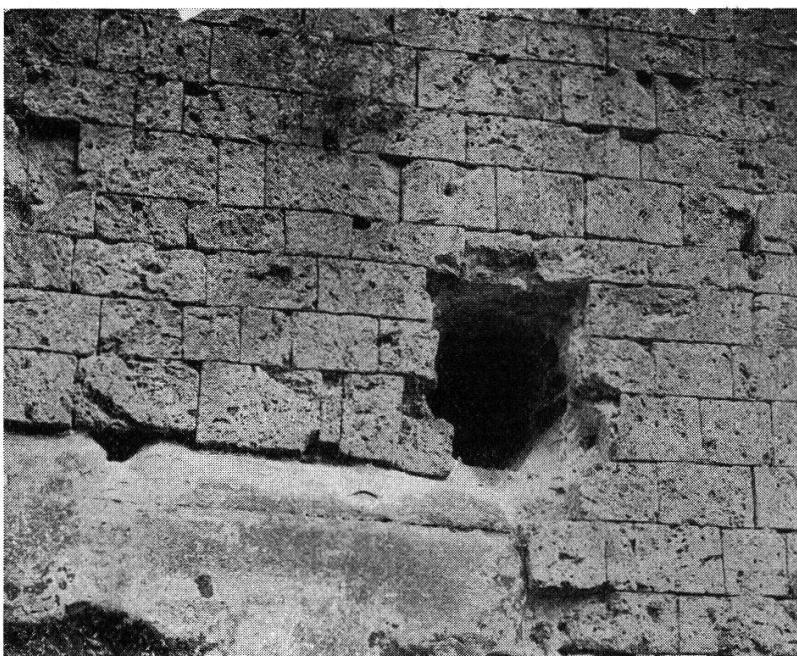
Nr. 12

Vordere Burg (Schildmauerpartie und Schatzgräberloch)

(Abbildung Nr. 12), freilich bei der Renovation der Burg zum Teil wieder zugemauert wurde.

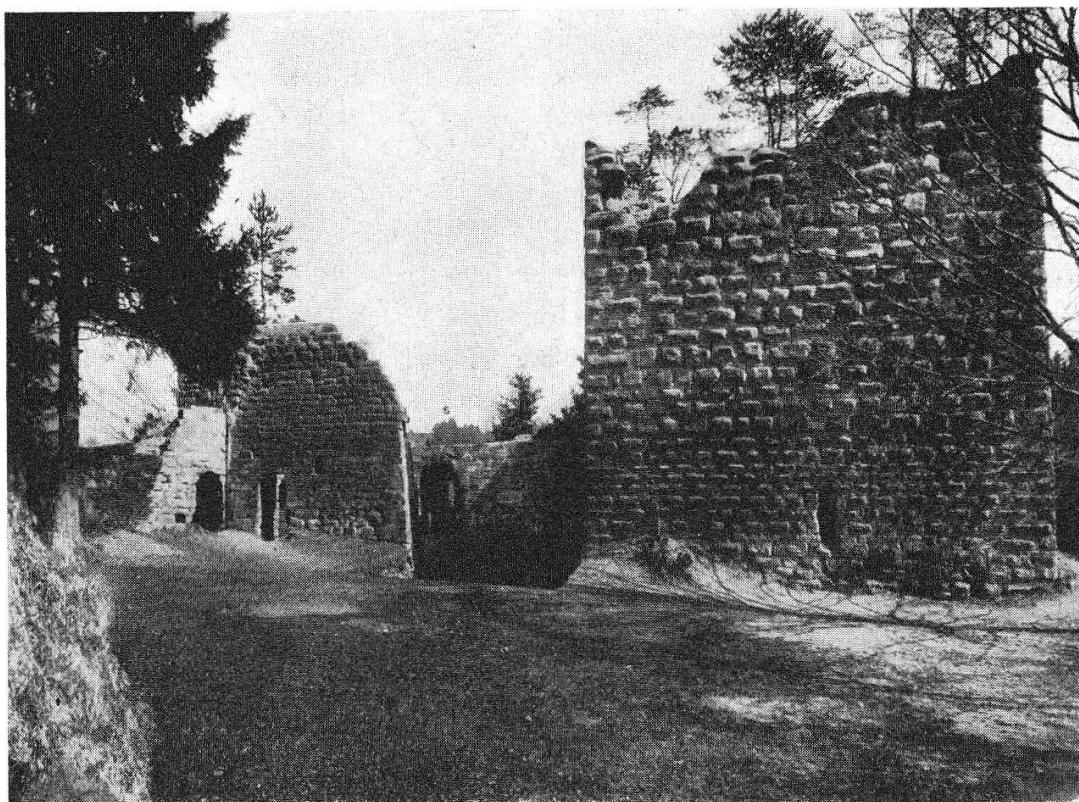
Nr. 13

Die vordere Burg (Wehrturm und Wohnhaus, Hofseite)

⁴²⁾ Siehe oben Abbildung Nr. 13.

Sicher nachweisbar aber ist noch die Vermauerung des Ausfallspförtchens dieses Hauses. Es führt am Ostfuss desselben durch die nördliche Ringmauer (Abbildung Nr. 13, links) und lag ursprünglich, wie wir schon einmal andeuteten⁶⁹⁾, bedeutend tiefer. Wann es verschlossen und um ein Stockwerk höher gesetzt wurde, erfahren wir nicht. Nach seinen früheren Umrissen aber lässt sich die einstige Lage noch deutlich erkennen.

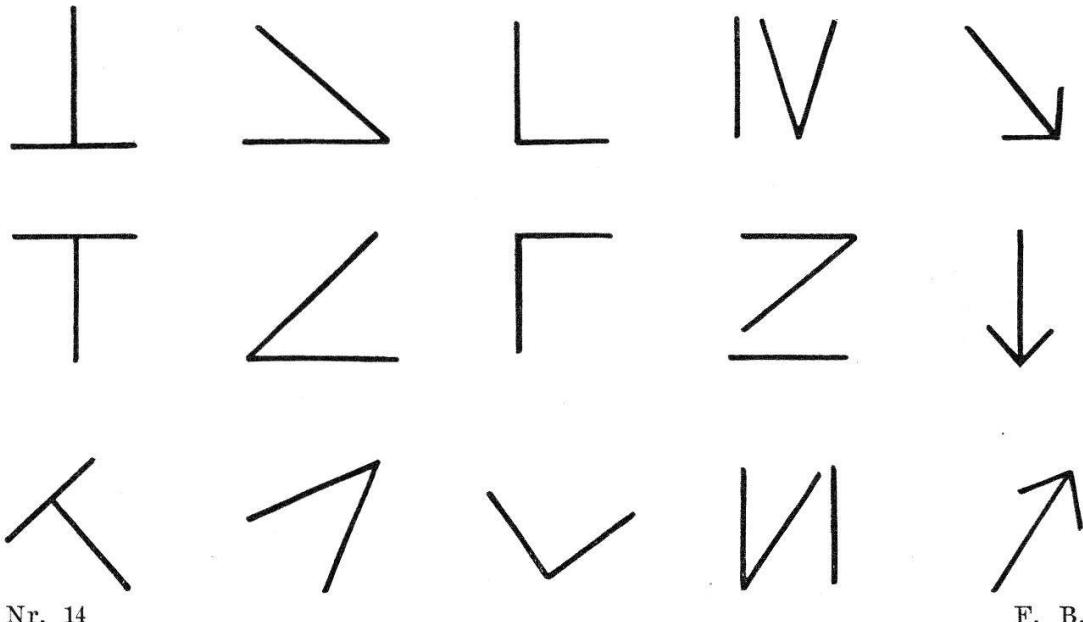
Die Steinmetzzeichen des vordern Turmes

die einzigen, welche wir bis jetzt an den Mauern der Grasburg nachweisen konnten. Mit solchen Zeichen machte der einzelne Steinmetz den Quaderstein, den er behauen, für die Auslöhnung kenntlich. Es lassen sich an diesem Turme im ganzen fünf verschiedene Figuren in verschiedenen Stellungen von einander unterscheiden, wie unsere Abbildung Nr. 14 zeigt. Man erkennt darunter in verschiedenen Wiederholungen das Zeichen des Senkbleis, den spitzen Winkel, den rechten Winkel, die römische Zahl IV, die römische Zahl VI und den Pfeil¹⁷⁾. Die Formen zeichnen sich durch grosse Einfachheit aus, wie dies in der ersten gotischen Zeit üblich war¹⁸⁾. Sie zeigen grosse Aehnlichkeit mit den Steinmetzzeichen

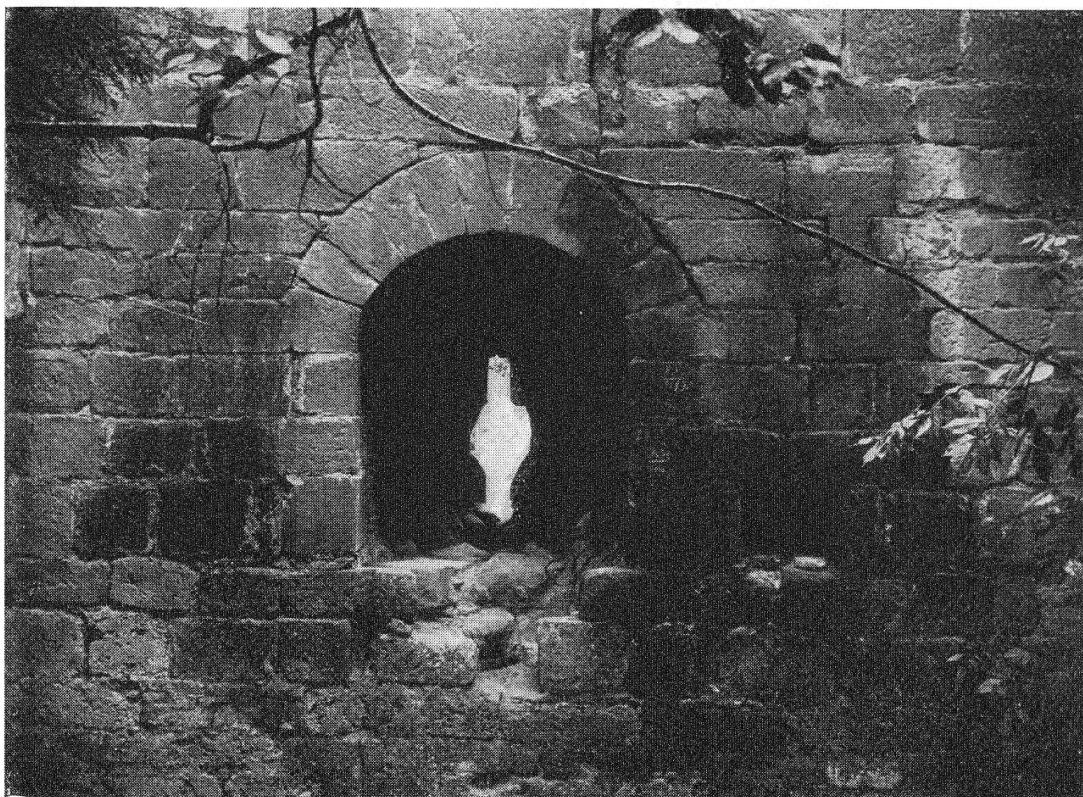
Westliche Schießscharte des vordern Turmes

¹⁷⁾ Auf den Abbildungen Nr. 15 und 16 lassen sich noch einige Steinmetzzeichen auf der Mauer erkennen, rechts oben.

D a s z w e i t e G e s c h o s s, welches sich von der Burghofseite aus als Parterre ausnimmt, zeichnet sich durch zwei schöne Schießscharten aus, wovon die eine hofwärts schaut, die andere auswärts gerichtet ist. Die innere (Abbildung Nr. 15) liegt heute infolge Zuschüttung des einstigen Burggrabens bloss 1 Meter über dem vorgelagerten Boden, so dass sie zur Not als Turmeinschlupf benutzt werden kann. Die äussere aber überragt das tiefer gelegene Vorgelände schon um viele Meter (Abbildungen Nr. 16 und 17). Beiderorts erweitert sich die bloss 15 cm weite und 1,2 m

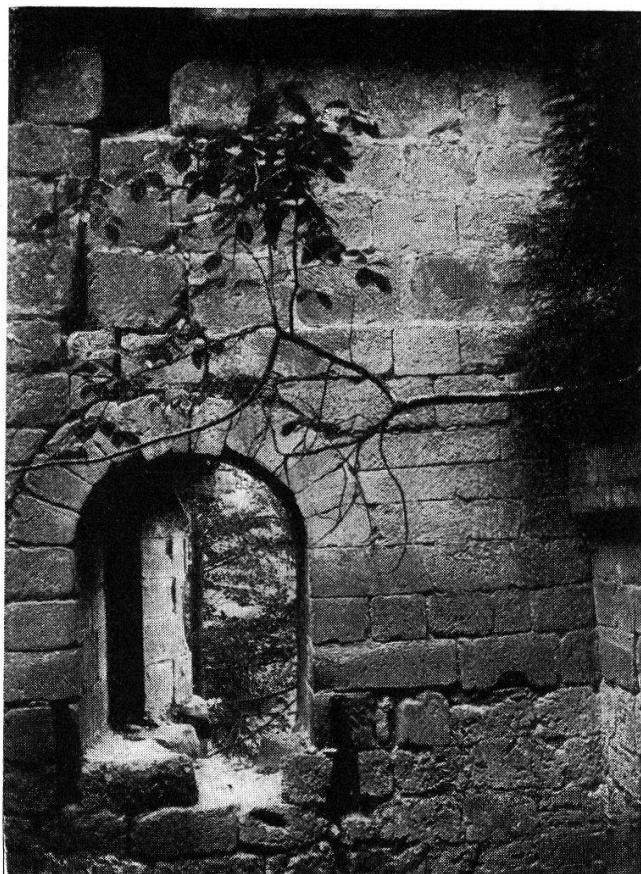
Nr. 16

Oestliche Schießscharte des vordern Turmes

(Nach dem 1. Absturz der Turmwand)

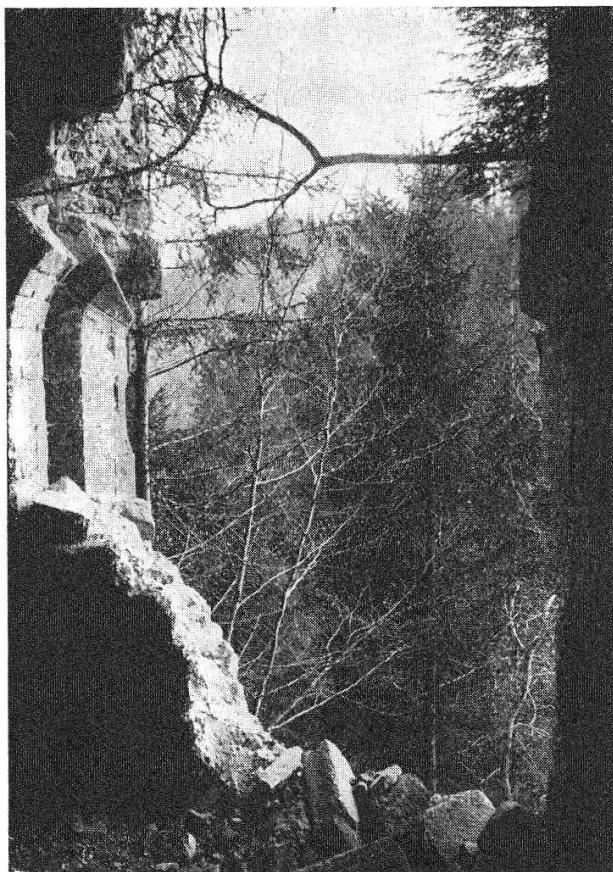
Nr. 17

Oestliche Schießscharte des vordern Turmes
(Nach dem 2. Absturz der Turmwand)

hohe Schartenenge nach innen zu einer grossen Mauernische, die 1,4 m breit, 1,7 m hoch und 1,25 m tief ist und für die Aufstellung des Verteidigers reichlich Raum gewährte²²⁾. Die Decke bildet ein hübsches Stichbogengewölbe. Im Grundriss erinnern die beiden Schießscharten noch an romanische Formen, scheinen aber doch schon frühgotisch zu sein, da die Stichbogen sich bis in die gotische Zeit hinein hielten²³⁾ und romanische Türme noch keine eigentlichen Schießscharten aufweisen. In der romanischen Zeit erfolgte die ganze Verteidigung „von der Höhe der Türme“ und von den hoch oben angebrachten Galerien aus²⁴⁾. Man hat keine Anhaltspunkte, dass diese beiden Schiesslücken später eingebaut worden

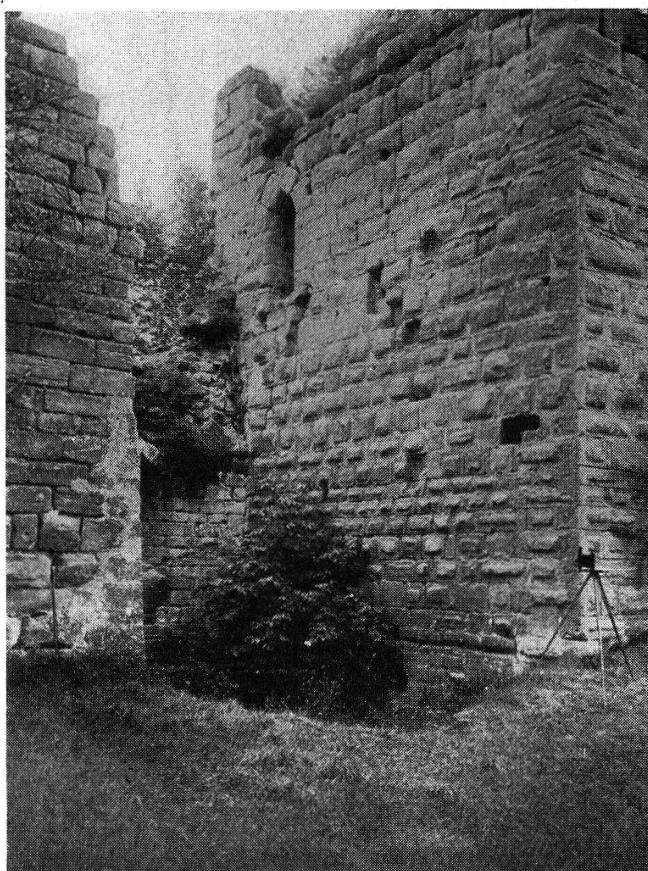
Nr. 18

Der vordere Turm mit dem Eingangspörtchen
(Mit Balkenlagern der einstigen Treppe)

von dieser Seite her geringe Gefahr drohte. Erhebliche Teile sind schon eingestürzt, und sie würde wohl ganz verschwunden sein, wenn sie nicht früher einmal an der Abbruchstelle (Abbildung Nr. 18) untermauert worden wäre⁴⁴⁾. Wann und zu welchem Zwecke es geschehen, erfahren wir nicht. Vermutlich diente das Haus nach dem Zerfall, als man das „innerhalb des Schlosshofes wachsende“ Gras wiederum zu nützen anfing (1689), längere Zeit als Viehhürde⁴⁵⁾; so wird die Mauer wohl zur Sicherung der Tiere gestützt worden sein. Noch in unserer Zeit wurden in diesem Gebäude vorübergehend Schafe verwahrt. Auf der Seite des grossen Turmes, also auf der vierten Seite, hatte das Haus keine besondere Mauer nötig, weil der Turm als Abschluss diente. Blosse Holzverschläge scheinen die Wohnräume von der Turmtreppe abgetrennt zu haben (III, 5).

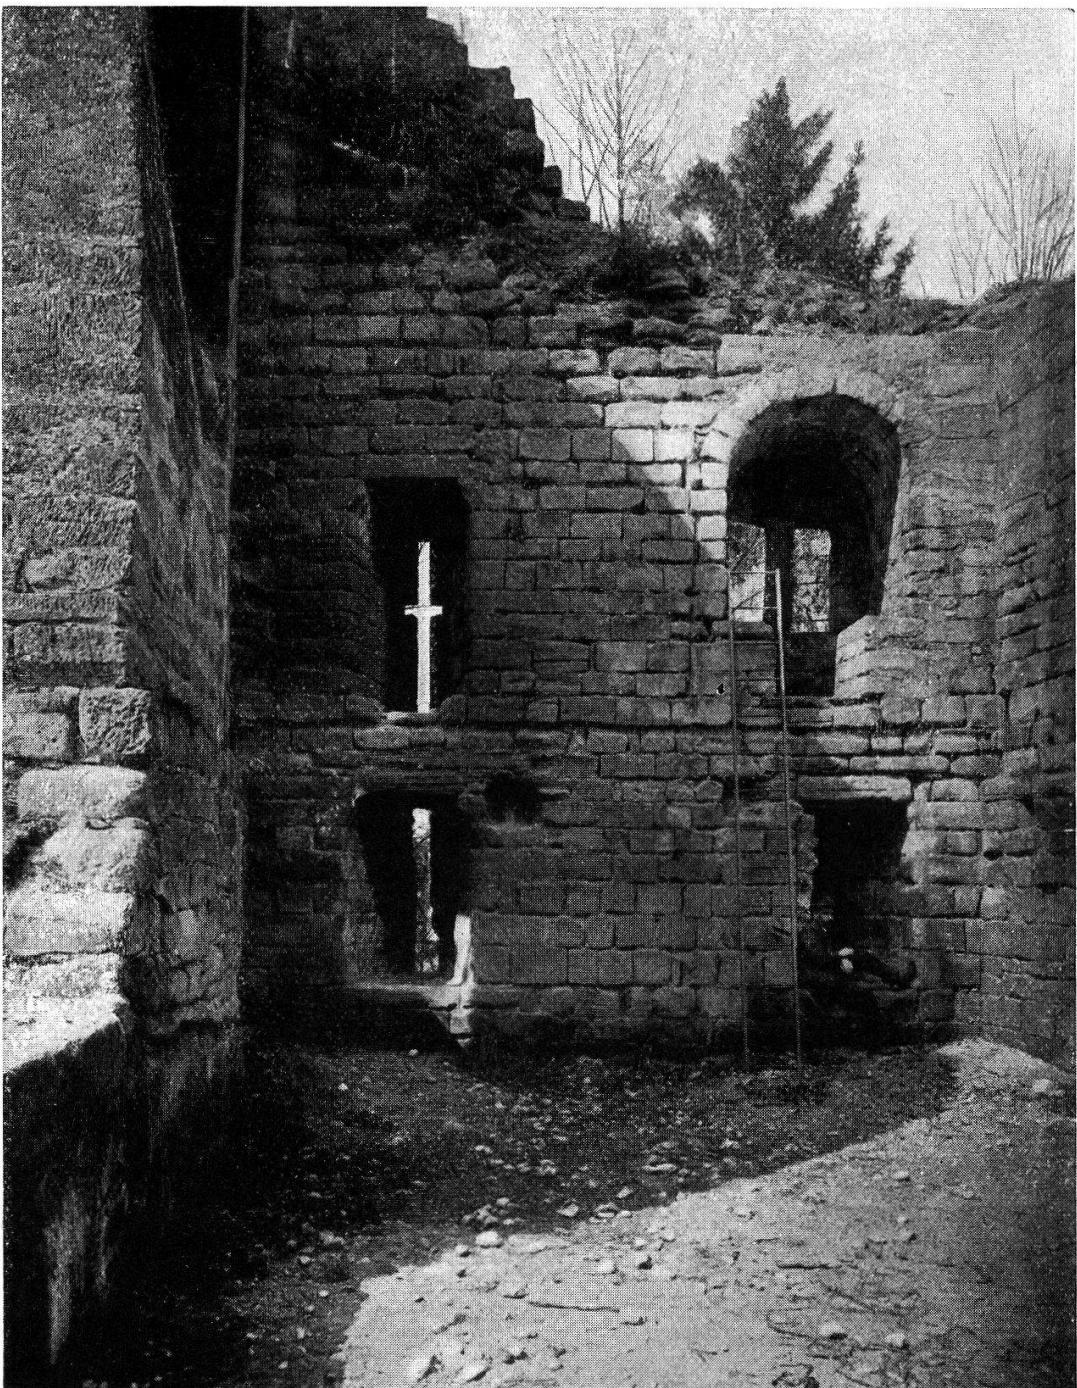
Nordwand des vordern Wohnhauses

⁵⁴⁾ Auf der Abbildung Nr. 21 ist dies speziell gut zu sehen (links oben).
