**Artikel:** Die einstige Reichsfeste Grasburg : Geschichte, Rekonstruktion,

**Kapitel:** 3: Die vordere Burg

# Die vordere Burg.

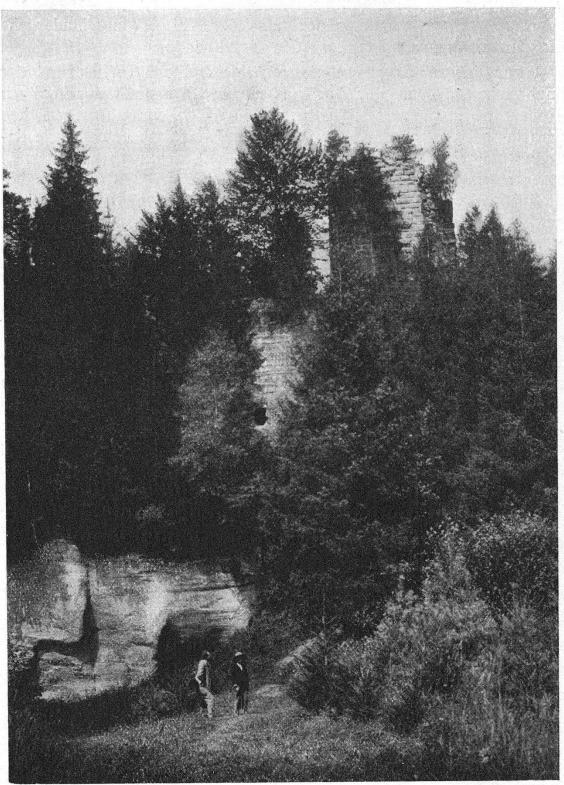
Nr. 11 H. Türler

Die vordere Burg (Wehrturm und Schildmauer)

Der grosse vordere Turm (magna turris anterioris) bildet noch heute das Wahrzeichen der ganzen Feste (Abbildungen Nr. 11 und 25), speziell der Vorburg, und fällt sowohl durch seine Höhe als seine Stärke auf. Wie ein treuer Wächter steht er hoch über dem Eingang der Grasburg und hiess danach etwa auch der "über der Brücke" gelegene Turm (1392/93). Im übrigen bezeichnen ihn die Rechnungen meistens als "vordern" oder "grossen" 12), etwa auch

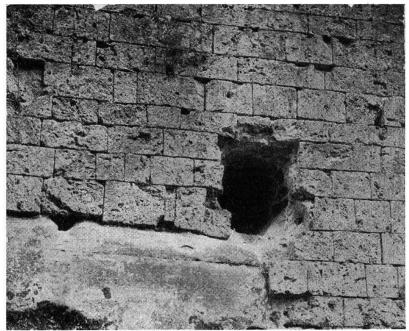
Nr. 12

Vordere Burg (Schildmauerpartie und Schatzgräberloch)

(Abbildung Nr. 12), freilich bei der Renovation der Burg zum Teil wieder zugemauert wurde.

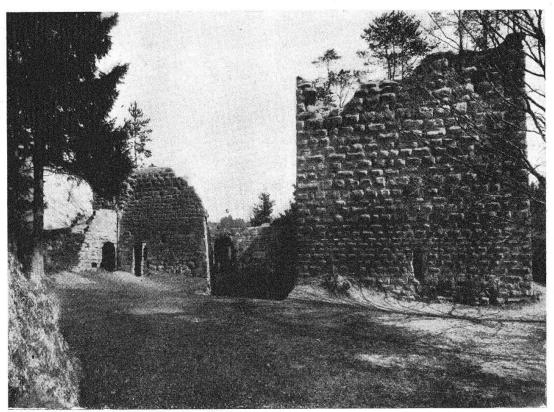
Nr. 13

Die vordere Burg (Wehrturm und Wohnhaus, Hofseite)

Sicher nachweisbar aber ist noch die Vermauerung des Ausfallspförtchens dieses Hauses. Es führt am Ostfuss desselben durch die nördliche Ringmauer (Abbildung Nr. 13, links) und lag ursprünglich, wie wir schon einmal andeuteten <sup>69</sup>), bedeutend tiefer. Wann es verschlossen und um ein Stockwerk höher gesetzt wurde, erfahren wir nicht. Nach seinen frühern Umrissen aber lässt sich die einstige Lage noch deutlich erkennen.

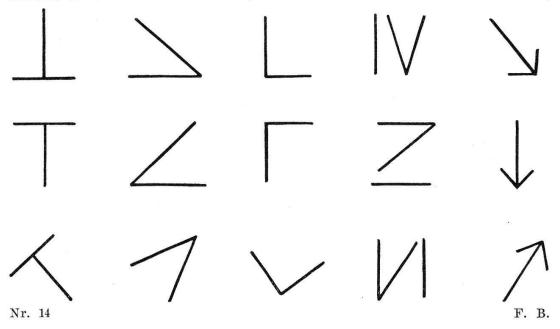
Die Steinmetzzeichen des vordern Turmes

die einzigen, welche wir bis jetzt an den Mauern der Grasburg nachweisen konnten. Mit solchen Zeichen machte der einzelne Steinmetz den Quaderstein, den er behauen, für die Auslöhnung kenntlich. Es lassen sich an diesem Turme im ganzen fünf verschiedene Figuren in verschiedenen Stellungen von einander unterscheiden, wie unsere Abbildung Nr. 14 zeigt. Man erkennt darunter in verschiedenen Wiederholungen das Zeichen des Senkbleis, den spitzen Winkel, den rechten Winkel, die römische Zahl IV, die römische Zahl VI und den Pfeil <sup>17</sup>). Die Formen zeichnen sich durch grosse Einfachheit aus, wie dies in der ersten gotischen Zeit üblich war <sup>18</sup>). Sie zeigen grosse Aehnlichkeit mit den Steinmetzzeichen

<sup>&</sup>lt;sup>19</sup>) Ueber diese Steinmetzzeichen berichtet E. Lüthi im "Pionier", Organ der schweizerischen permanenten Schulausstellung in Bern, Band XXVII, S. 9—18. Hier sind sie auch im Bilde zusammengestellt. Ergänzend bringen wir die Steinmetzzeichen der Grasburg in verschiedenen Stellungen (Abbildung Nr. 14).

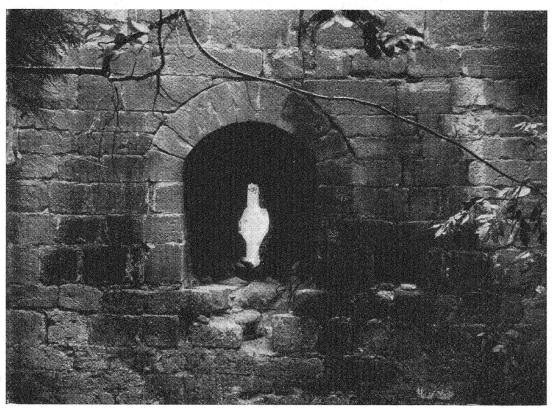
Nr. 15

Westliche Schießscharte des vordern Turmes

Das zweite Geschoss, welches sich von der Burghofseite aus als Parterre ausnimmt, zeichnet sich durch zwei schöne Schießscharten aus, wovon die eine hofwärts schaut, die andere auswärts gerichtet ist. Die innere (Abbildung Nr. 15) liegt heute infolge Zuschüttung des einstigen Burggrabens bloss 1 Meter über dem vorgelagerten Boden, so dass sie zur Not als Turmeinschlupf benützt werden kann. Die äussere aber überragt das tiefer gelegene Vorgelände schon um viele Meter (Abbildungen Nr. 16 und 17). Beiderorts erweitert sich die bloss 15 cm weite und 1,2 m

hohe Schartenenge nach innen zu einer grossen Mauernische, die 1,4 m breit, 1,7 m hoch und 1,25 m tief ist und für die Aufstellung des Verteidigers reichlich Raum gewährte <sup>22</sup>). Die Decke bildet ein hübsches Stichbogengewölbe. Im Grundriss erinnern die beiden Schießscharten noch an romanische Formen, scheinen aber doch schon frühgotisch zu sein, da die Stichbogen sich bis in die gotische Zeit hinein hielten <sup>23</sup>) und romanische Türme noch keine eigentlichen Schießscharten aufweisen. In der romanischen Zeit erfolgte die ganze Verteidigung "von der Höhe der Türme" und von den hoch oben angebrachten Galerien aus <sup>24</sup>). Man hat keine Anhaltspunkte, dass diese beiden Schiesslucken später eingebaut worden

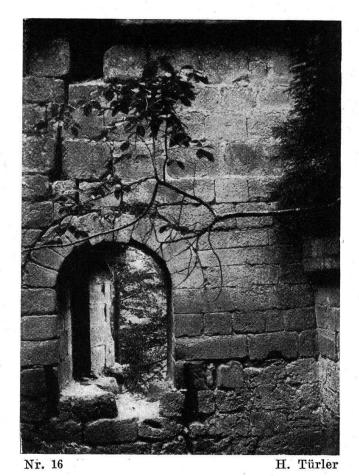
Oestliche Schießscharte des vordern Turmes
(Nach dem 1. Absturz der Turmwand)

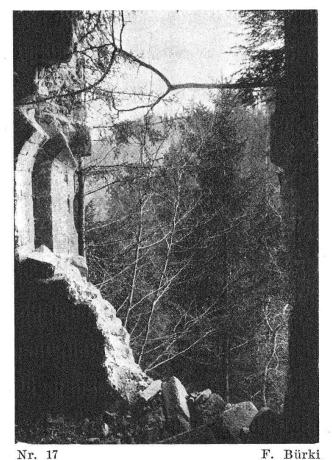
Oestliche Schießscharte des vordern Turmes
(Nach dem 2. Absturz der Turmwand)

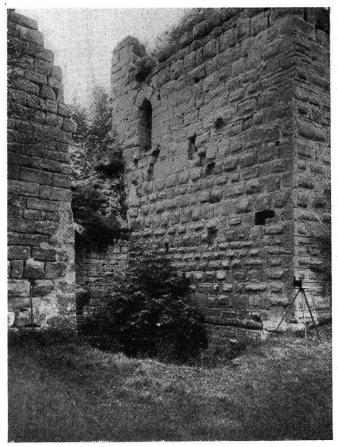
Nr. 18 H. Türler

Der vordere Turm mit dem Eingangspförtchen (Mit Balkenlagern der einstigen Treppe)

Dem Eingang des Turmes begegnen wir erst "im vierten Geschosse", also hoch oben, wie dies in solchen Türmen üblich ist. Er liegt auf der dem Angriff abgekehrten Nordseite und bildet ein hübsches Spitzbogenpförtchen (Abbildung Nr. 18), das bei der Renovation erneuert werden musste, weil es dem Zerfalle schon nahe war. Einen "unterirdischen" Eingang besass der Turm nie. Das hat die Ausräumungsarbeit der Jahre 1903/05, die bis auf den Felsengrund reichte, aufs deutlichste gezeigt. Allfällige andere Vermutungen fallen damit dahin <sup>25</sup>). Vom Eingangspförtchen führten offenbar Leitern oder Treppen in die untern Stockwerke hinab. Von aussen her und zwar von der "dritten" Brücke aus, gelangte man auf einer hölzernen Freitreppe bis zu diesem Pförtchen hinauf.

Diese Treppe des vordern Turmes wird in den savoyischen Baurechnungen verschiedene Male erwähnt, und wir können ihre einstige Lage nach einer Reihe von schräg aufwärts weisenden Balkenlagern noch gut erkennen (Abbildung Nr. 18). Die untern liegen etwa 2—3 m über dem heutigen Boden und dringen nur einige Zentimeter in die Mauer hinein, so dass die Treppe im untern Teile auf Jochen ruhen musste. Die obern aber, welche unmittelbar unter der Türschwelle des Spitzbogenpförtchens angebracht sind, durchdringen die ganze Mauerdicke, so dass die Treppe hier auf einem vorgebauten Podest, einer Vorplatte, auslief. Dass sie aus Holzstufen bestand, verraten Nachrichten der Jahre 1318/19 und 1395, welche melden, dass die "Stufen, auf welchen man zum

von dieser Seite her geringe Gefahr drohte. Erhebliche Teile sind schon eingestürzt, und sie würde wohl ganz verschwunden sein, wenn sie nicht früher einmal an der Abbruchstelle (Abbildung Nr. 18) untermauert worden wäre 44). Wann und zu welchem Zwecke es geschehen, erfahren wir nicht. Vermutlich diente das Haus nach dem Zerfall, als man das "innerhalb des Schlosshofes wachsende" Gras wiederum zu nützen anfing (1689), längere Zeit als Viehhürde 45); so wird die Mauer wohl zur Sicherung der Tiere gestützt worden sein. Noch in unserer Zeit wurden in diesem Gebäude vorübergehend Schafe verwahrt. Auf der Seite des grossen Turmes, also auf der vierten Seite, hatte das Haus keine besondere Mauer nötig, weil der Turm als Abschluss diente. Blosse Holzverschläge scheinen die Wohnräume von der Turmtreppe abgetrennt zu haben (III, 5).

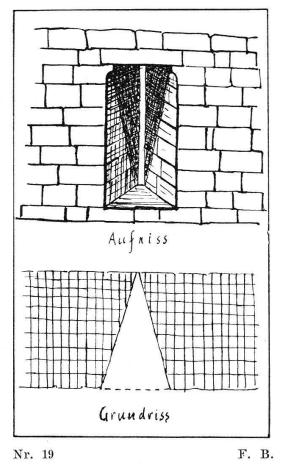
Schießscharte des vordern Wohnhauses

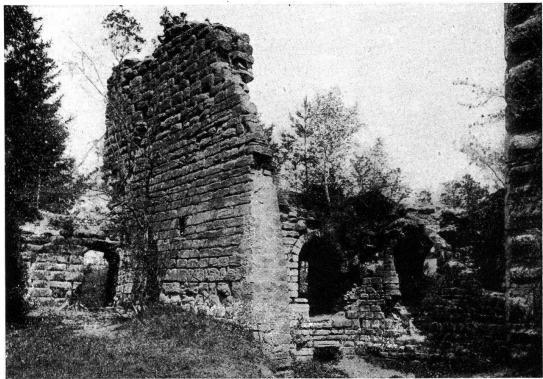
Nr. 20 F. Rohr

Wohnhaus der vordern Burg (vor der Renovation)

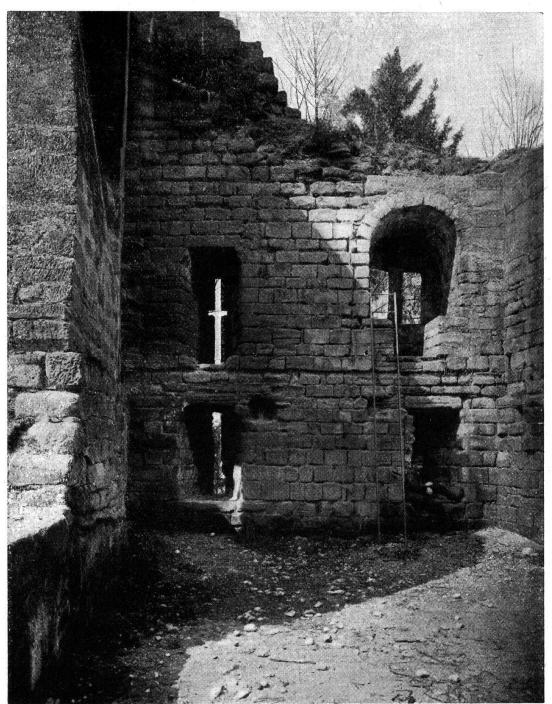
Nr. 21 A. Hegwein

Nordwand des vordern Wohnhauses

<sup>54)</sup> Auf der Abbildung Nr. 21 ist dies speziell gut zu sehen (links oben).

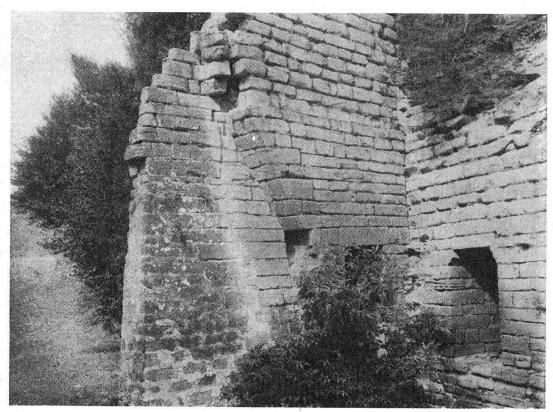
Nr. 22

Kamin des vordern Wohnhauses

diese Lage der Küche (Abbildung Nr. 22). Der weite Mantel dieses Kamins ist zwar längstens verschwunden, ebenso die südliche Hälfte des Rauchfangs. Nur die nördliche Hälfte blieb erhalten, drohte aber auch einzustürzen und musste bei der Renovation der Burg von Grund auf erneuert werden (Abbildung Nr. 23). Wie sie

Auf dieses Kamin kann nur eine einzige Baunachricht mit einiger Sicherheit bezogen werden. Sie berichtet, dass "das Kamin (caminata) des ebenen Hauses", vermutlich dieses Wohngebäudes, das in Zeiten der Gefahr ohne Dach als "eben" erscheinen mochte,

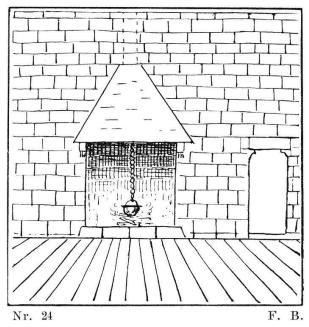
Kamin des vordern Wohnhauses (Rekonstruktionsversuch)
