Artikel: Urstein : die grösste Burg von Herisau
Autor: Knoll-Heitz, Franziska / Breuer, Guido / Heierli, Hans
Kapitel: Ergebnisse der Ausgrabung
DOI: <https://doi.org/10.5169/seals-283325>

Ergebnisse der Ausgrabung

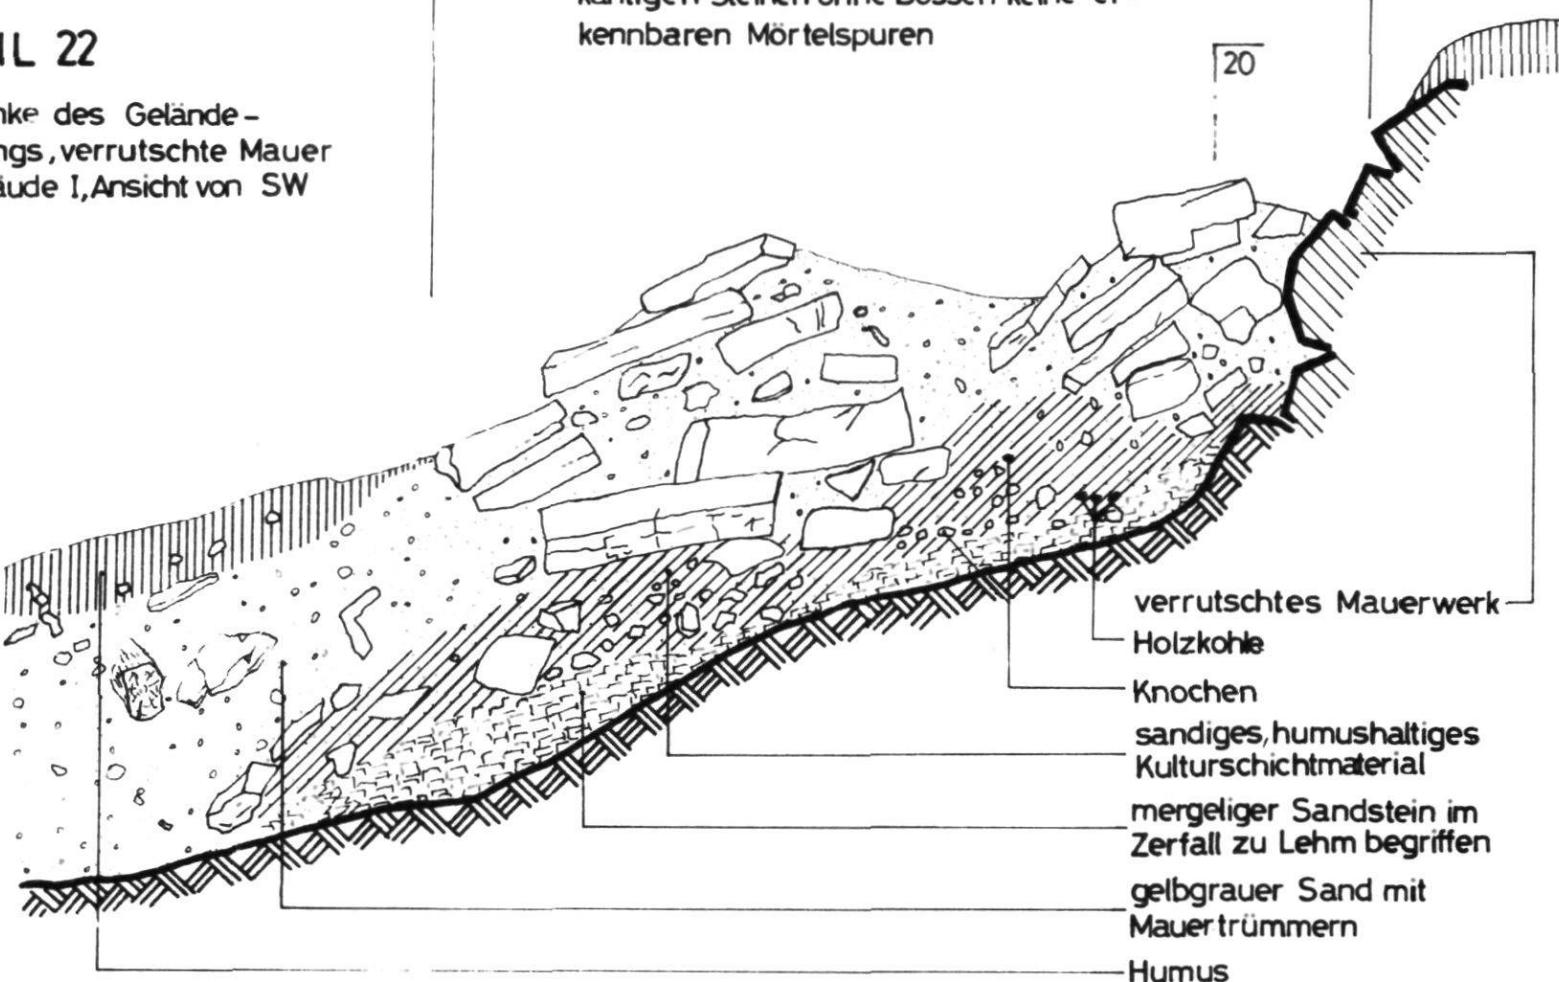
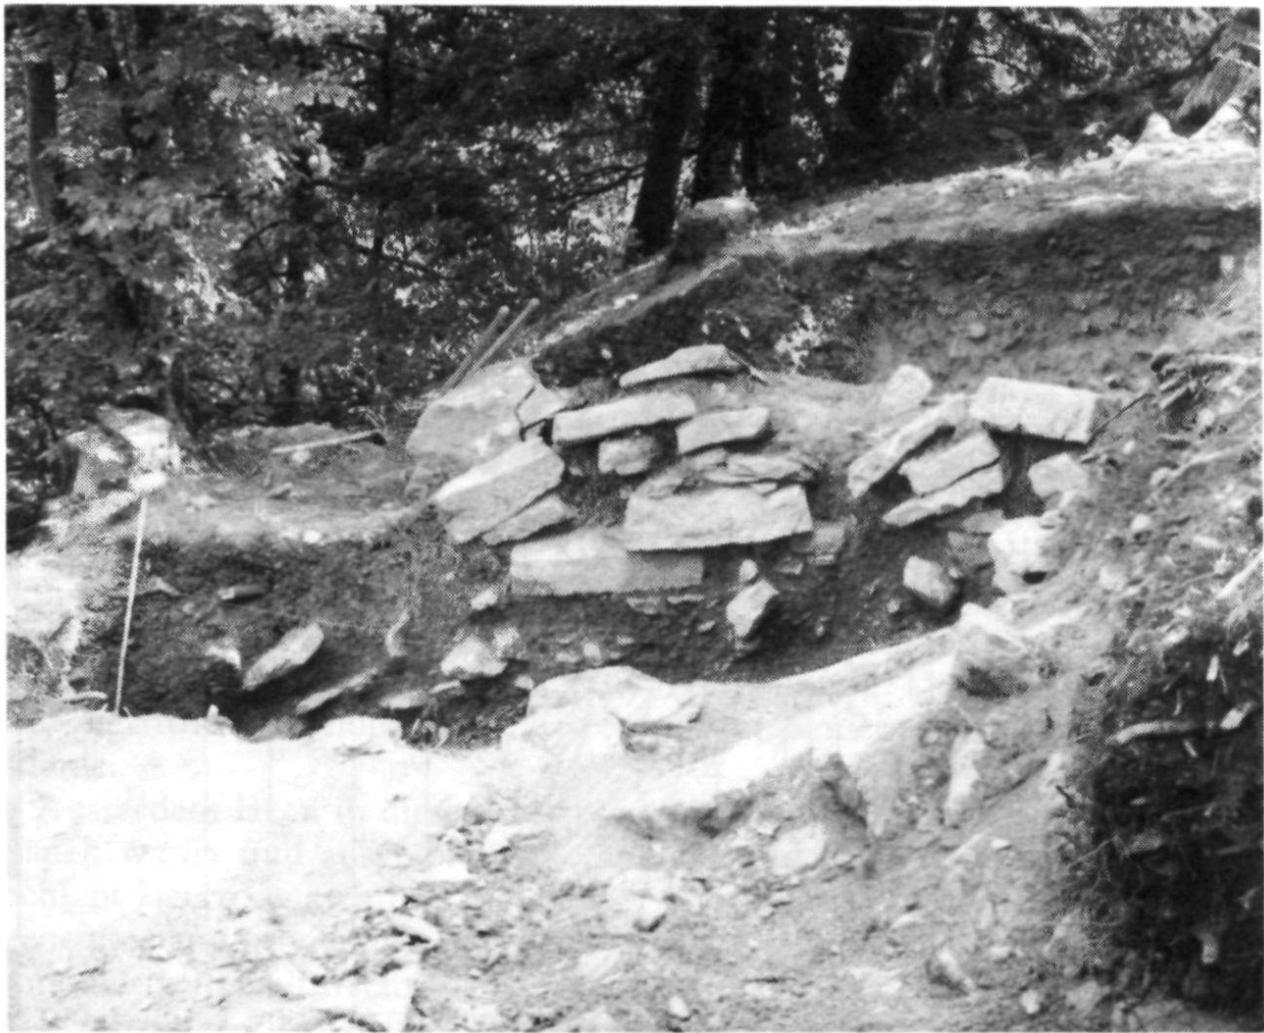
PROFIL 22

NW-Flanke des Gelände -
vorsprungs, verrutschte Mauer
von Gebäude I, Ansicht von SW

Front einer verrutschten Mauer aus scharf -
kantigen Steinen ohne Bossen keine er -
kennbaren Mörtelspuren

Betrachten wir die Mauer im Längsschnitt des zum Grat parallel laufenden Grabens, so sehen wir den angebrochenen Mauersockel von 75 cm Stärke, der in die südöstliche Grabenwand senkrecht hineinläuft. Auf der südwestlichen Seite erkennen wir das Kulturschichtmaterial unter der Mauer, das gegen Südwesten schieflaufend aufsteigt und darüber bis zu dem untersten Mauerstein hinunter die helle, sandige Erde, die auch über der Mauer sowie auf der nordöstlichen Seite liegt. Hier begleitet sie die Mauer in ihrer ganzen Höhe unmittelbar zu der höher aufragenden Felsoberfläche hinunter. Bereits 10 cm neben der Mauer befindet sich aber auf dem Felsen bis zum 1 m südöstlich liegenden Grabenende eine etwa 30 cm starke Schicht von gelbem, gewachsenem Lehm, überlagert von dem sandigen Material.

Aus der beschriebenen Sachlage vermuten wir, dass der am südöstlichen Grabenrand beobachtete Mauersockel, der direkt auf dem Felsen fundiert ist, noch ein an Ort und Stelle erhaltener oder wenig verrutschter Fundamentrest ist, welcher im rechten Winkel zum Grat verläuft. Das schieflaufende, verrutschte Mauerwerk, das über der Kulturschicht liegt, könnte eine über diesem Fundament gebaute Mauerpartie gewesen sein, welche später durch Verwitterung oder Einflüsse des Wurzelwerkes von seinem Sockel gedrängt worden und hangabwärts gerutscht wäre. Die helle, sandige Erde betrachten wir als zerfallenes, gänzlich verwittertes Mauerwerk. Ob das Fundament trocken gemauert oder ursprünglich mit Mörtel gefügt war, können wir wegen der fortgeschrittenen Verwitterung nicht sicher entscheiden.

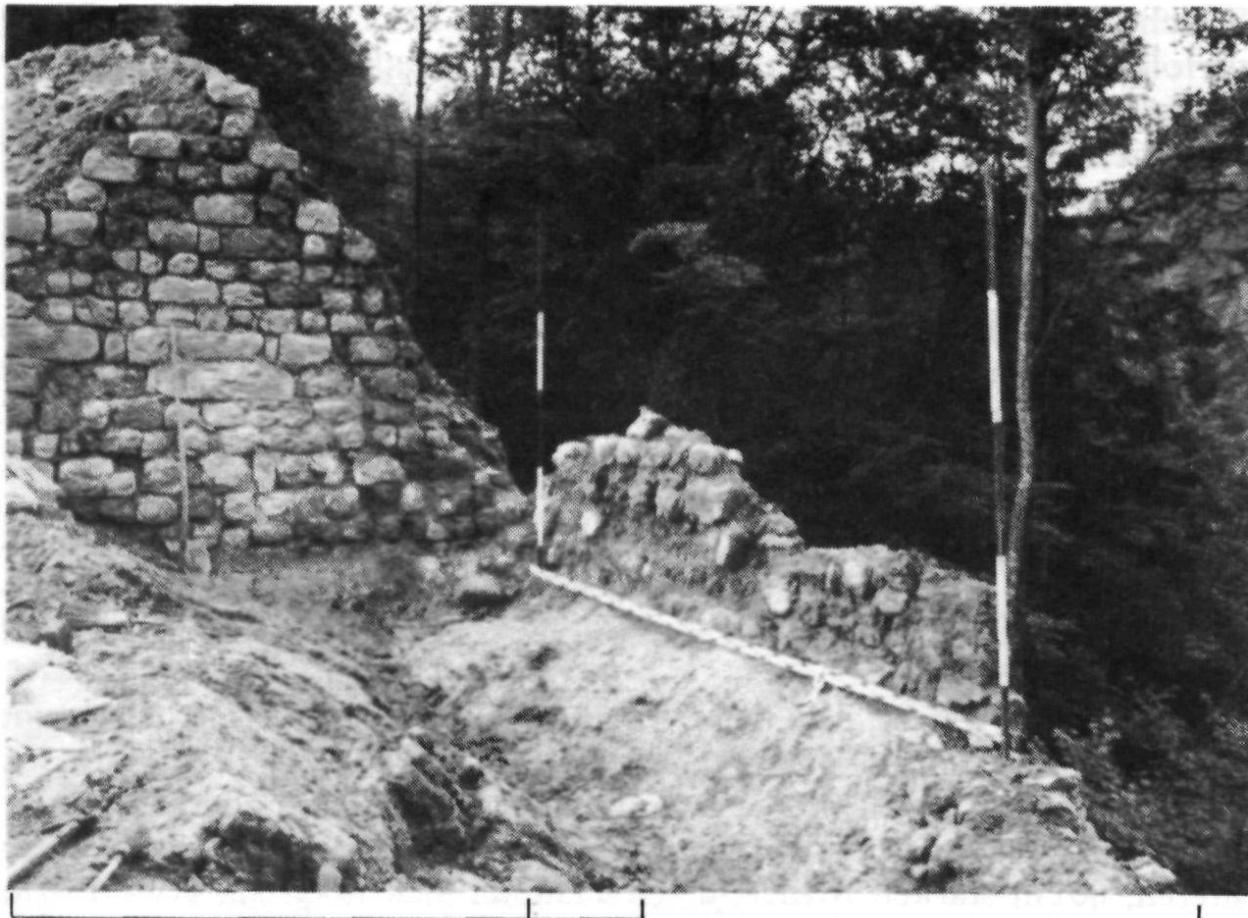
gegen NW geneigte
Felsoberfläche

Innenseite der nordwestlichen
Wand mit Fundamentverstärkung

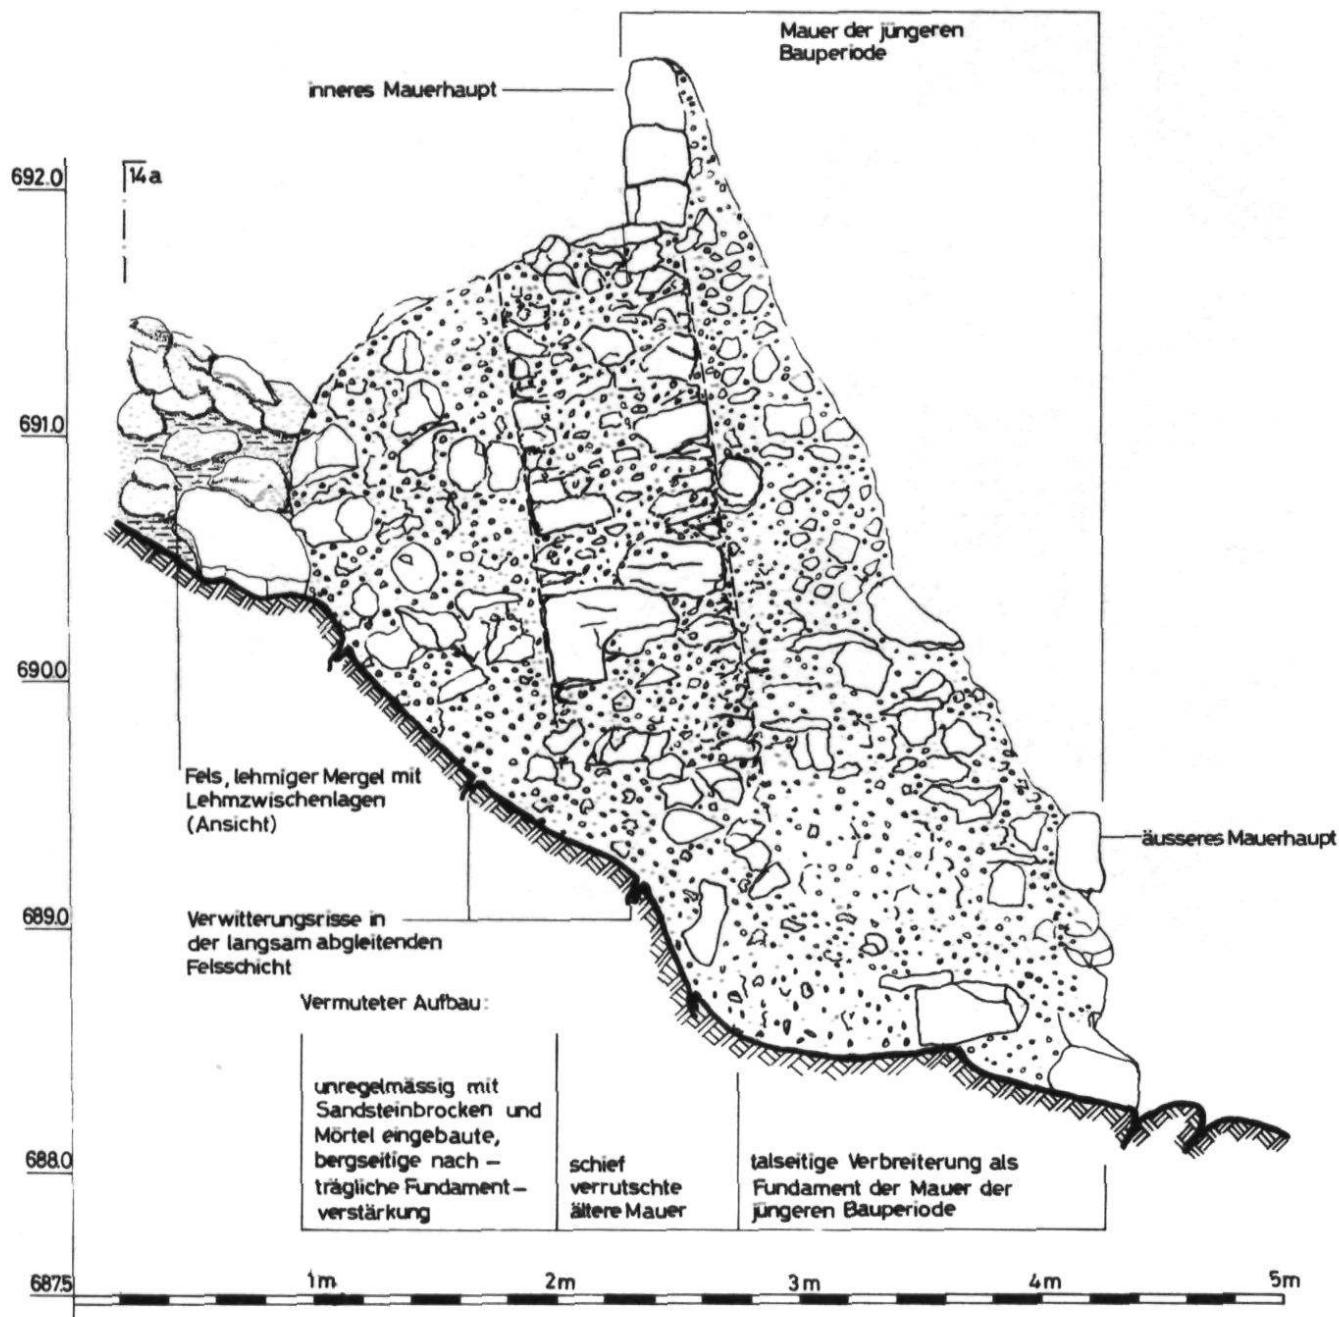
PROFIL 19

Nordwestliche Mauer von Gebäude II
Ansicht der Abbruchstelle des stehenden Teils von NO

Durch dieses Abrutschen ist der Querschnitt der nordwestlichen Wand sichtbar geworden, und er hat uns interessante Details gezeigt. Der Felsuntergrund, auf dem die äussere Basis der Mauer stand, stieg vom äusseren nordwestlichen Fundament aus mit etwa 15 % gegen das Gebäudeinnere an. Nach 1.80 m folgte eine fast 2 m hohe Stufe, in welcher der Fels mit 90 % anstieg, um erst 3.50 m hinter der äusseren Mauerfront wieder flacher zu werden.

Merkwürdig war es, dass dieses Fundament, vom äusseren Mauerhaupt aus gegen das Gebäudeinnere gemessen, eine Stärke von 3.50 m aufwies. Beim genaueren Betrachten erkannten wir außerdem innerhalb dieser Mauerwerksmasse ein dichter gebautes, etwas schief stehendes Stück einer älteren, 80 cm starken Mauer, deren Häupter sich noch auf etwa 1.70 m Höhe verfolgen liessen. Offenbar war sie in die spätere dicke Mauereinfüllung mit eingebaut worden. Gerade über dem älteren Mauerrest fanden wir noch die untersten drei bis vier Lagen des auf der Gebäudeinnenseite aufgehenden Mauerhauptes. Zwischen diesem und der äusseren Basis massen wir 2 m bis 2.20 m Stärke der aufgehenden nordwestlichen Mauer von Gebäude II.

Wir haben also: ein äusseres Mauerhaupt, dahinter ein ca. 3.50 m breites Fundament aus Einfüllmaterial, und darüber aufgebaut das innere Haupt der nordwestlichen Wand.

Wir stellen uns vor, dass das schief stehende Mauerstück zu einem früheren Gebäude gehörte, das abzurutschen drohte und wohl nicht mehr bewohnbar war. Um den neuen Bau zu sichern, wurde auf dem wenig widerstandsfähigen Felsen eine ansehnliche Stufe für das neue äussere Mauerhaupt eingespitzt und dahinter die 3.50 m starke Fundamentsicherung angebracht, in welche die verrutschte frühere Mauer einbezogen wurde. Erst darüber baute man das neue innere Mauerhaupt auf, dessen Basis 3.70 m höher lag als das äussere Fundament. Mit diesem Mauerhaupt im Verband wurde die südwestliche, 2.30 m starke Mauer gebaut, die auf ihrer Innenseite zum Teil auf dem Felsen, zum Teil auf der beschriebenen Fundamentverbreiterung ruhte.

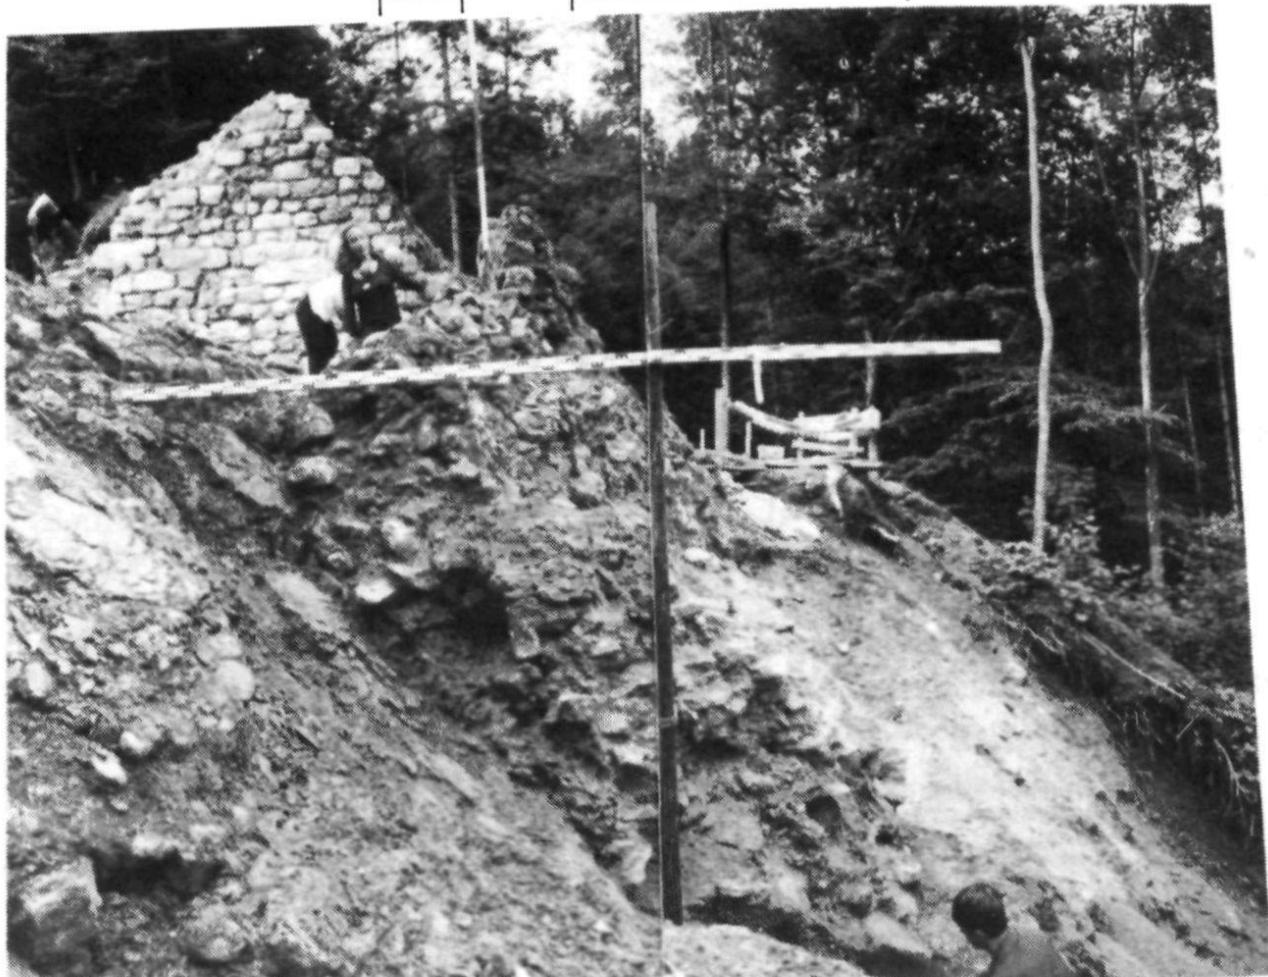
Gebäude II verschiedene Bauperioden
der nordwestlichen Mauer P19

verrutschte ältere Mauer

neue äussere Mauer

2.00m stark

äußeres Mauerhaupt
nicht verrutscht

äußere Fundamentverstärkung und
neues äusseres Mauerhaupt

innere Fundamentverstärkung, locker gebaut

natürliche gegen NW geneigte im Abgleiten begriffene Felsoberfläche

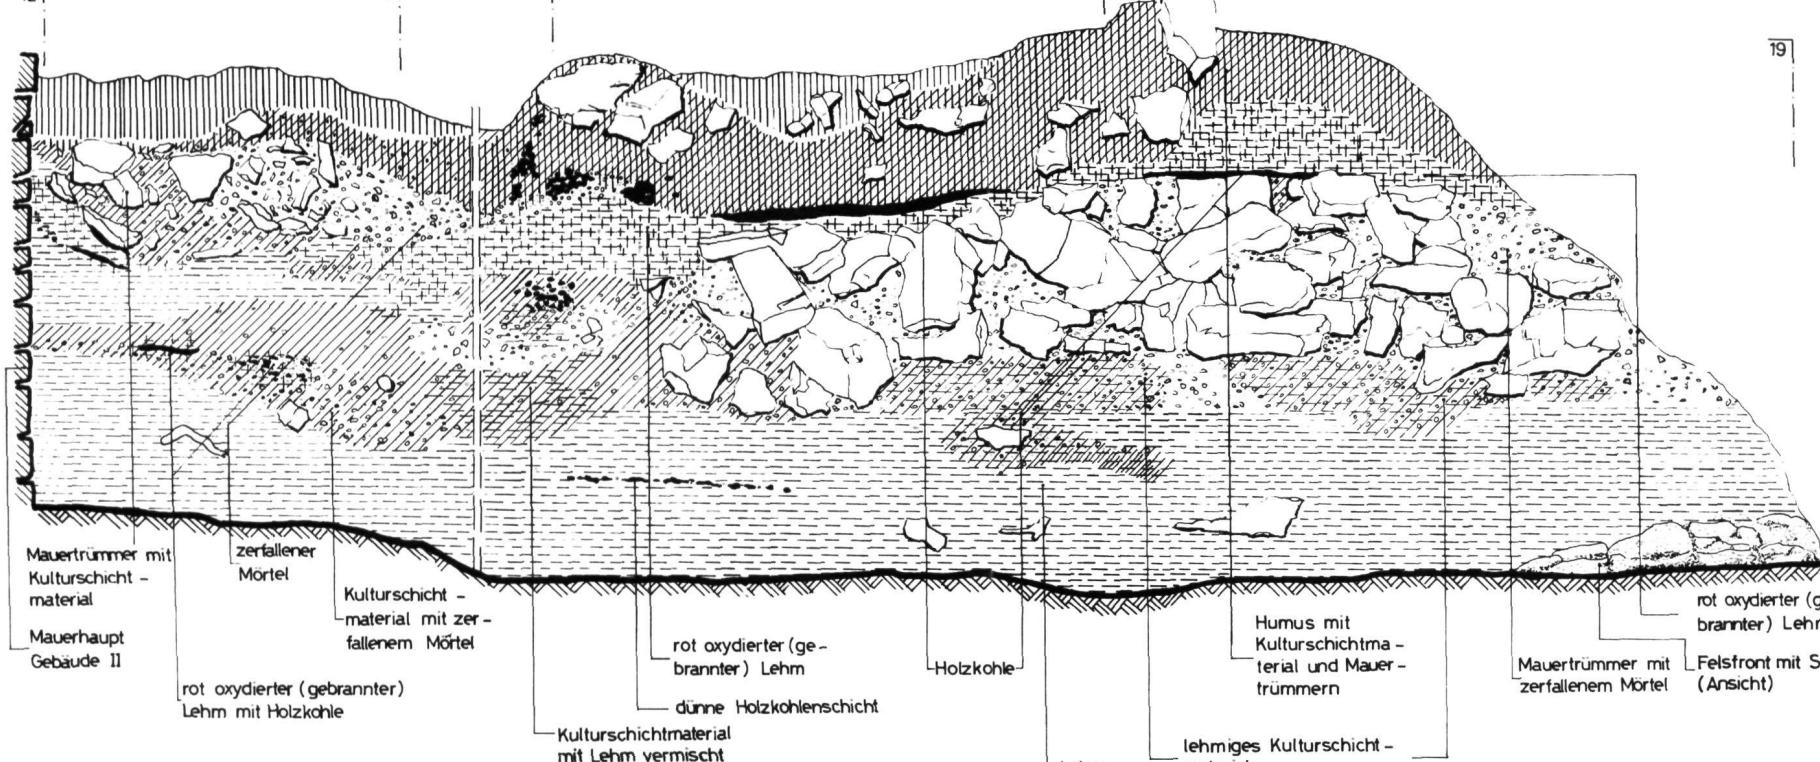
PROFIL 14/14a/14b

Profil von der südwestlichen Mauer von Gebäude II gegen Nord-Osten

Verlauf des Profils im Grundriss

Die südwestliche Mauer war auf ihrer — südwestlichen — Aussenseite an der Basis noch auf eine Länge von 7.50 m erhalten. Sie ist auf dem mit 40 bis 50 % schief gegen Nordwesten abfallenden mergeligen Sandsteinfelsen fundiert. Für einige grosse Quader wurden an der Basis der Mauer Stufen in den Felsen gehauen, um die betreffenden Steine und damit die ganze Mauer vor dem Abrutschen zu sichern. Die Wand von ca. 2.30 m Stärke hatte beim Beginn unserer Ausgrabung noch eine maximale Höhe von 3.80 m.

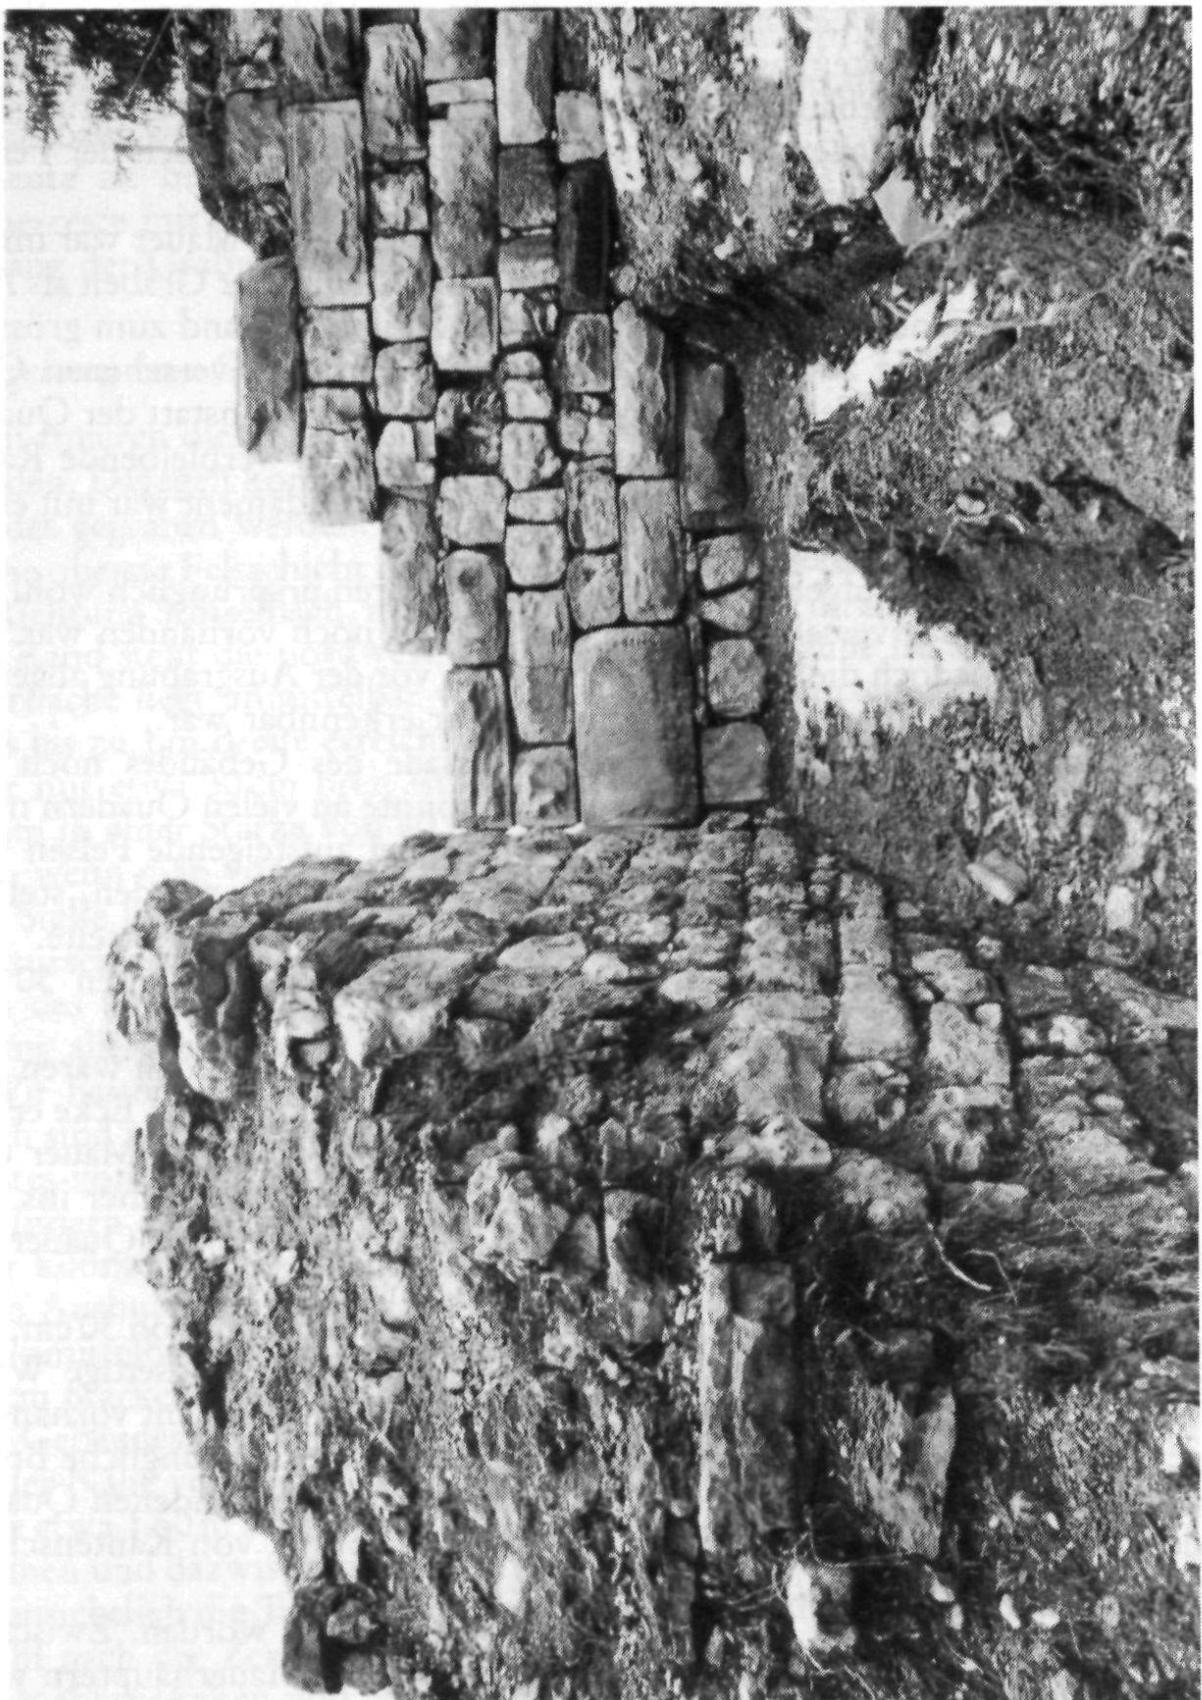
Gebäude III, NW Fassade, Quader mit Kantenschlag

riesige Quader von Gebäude III von 64×85 cm sichtbarer Fläche, der die zweite und dritte Steinlage vertrat, reichte über das etwas vorspringende Fundament von Gebäude II hinaus bis zur unmittelbaren Berührung mit der aufgehenden Mauer. Es scheint, dass das Gebäude III nach der Fertigstellung von Bau II an diesen angebaut wurde.

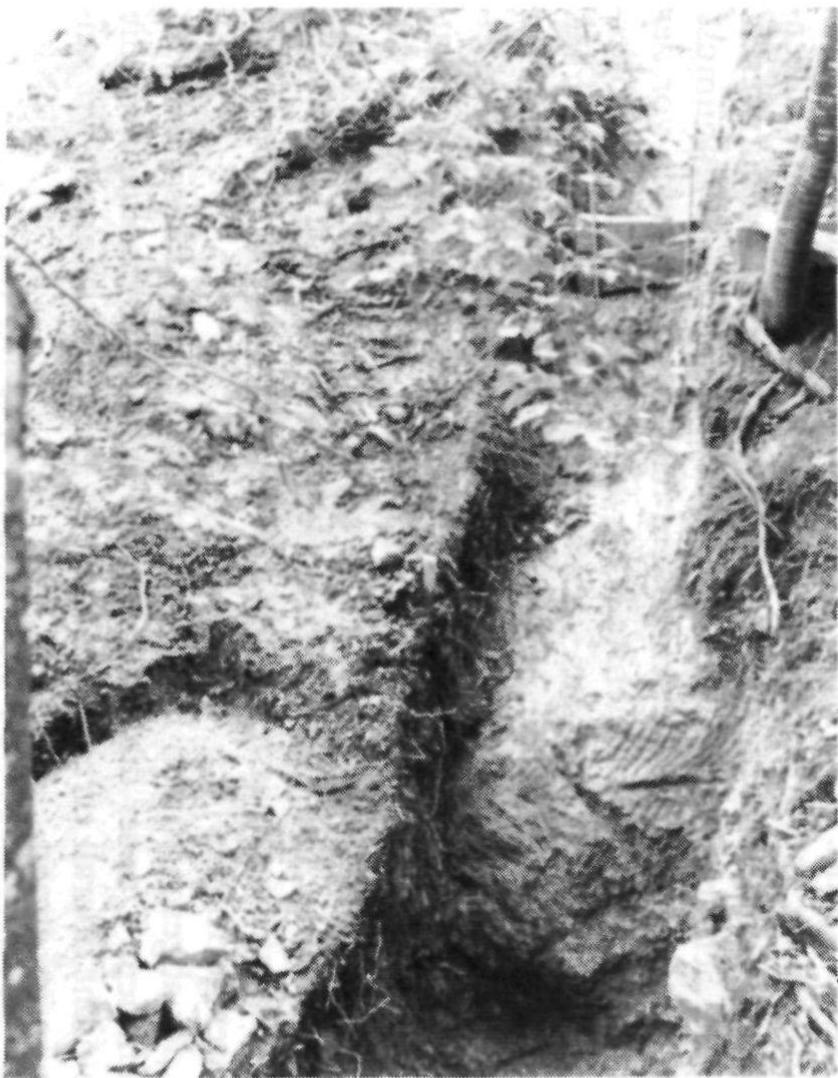
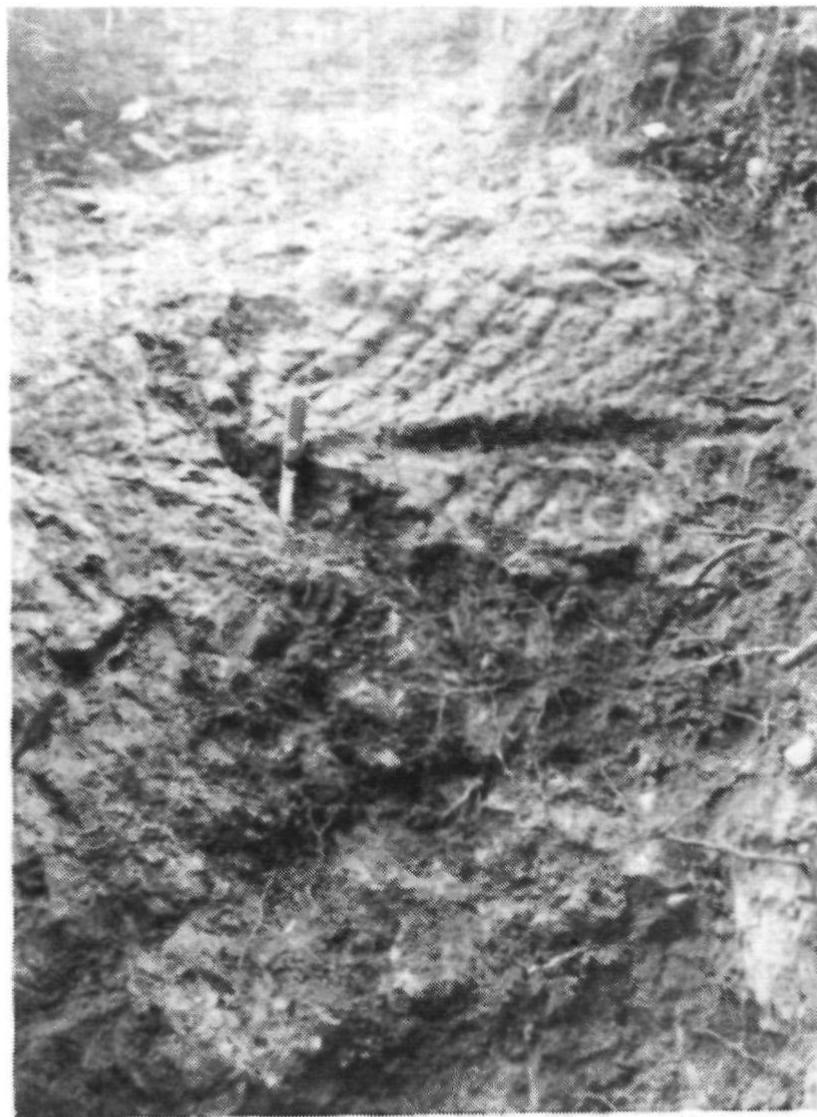
S-Östlicher Sondiergraben
(Blick gegen NO) aufwärts

abgeschroteter Felsen

den Abbruch von etwa 1.50 m Höhe verläuft der Fels schief abwärts bis zu 8 m Entfernung von der Kante. Von hier bis zu der 1 m entfernten, aber 2.30 m tiefer liegenden Grabensohle ist der Felsen offensichtlich künstlich abgeschröter worden. Noch heute sieht man auf der abschüssigen Flanke des Grabens die schiefen, parallelen Furchen, die seinerzeit mit dem Spitz-eisen geschlagen wurden.
