Artikel: Urstein : die grösste Burg von Herisau

URSTEIN

Die grösste Burg von Herisau

Von Franziska Knoll-Heitz, St.Gallen

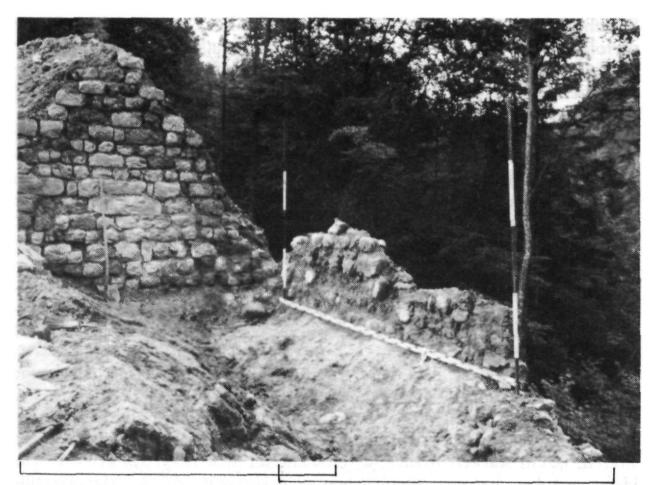
gegen NW geneigte Felsoberfläche

Innenseite der nordwestlichen Wand mit Fundamentverstärkung

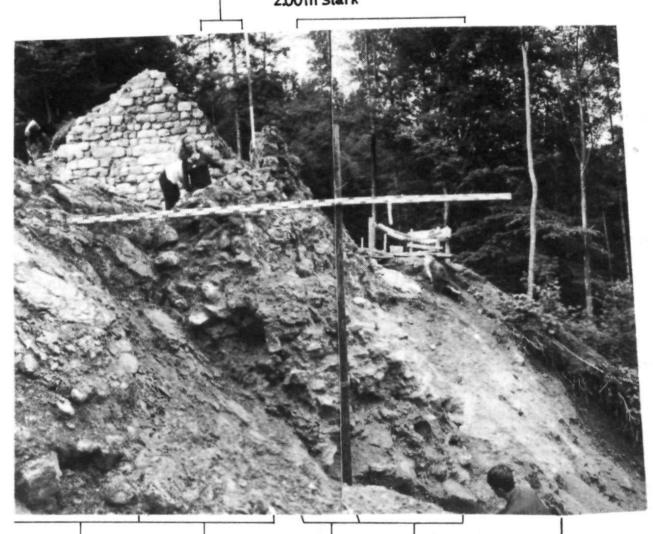
Urstein

Gebäude II verschiedene Bauperioden der nordwestlichen Mauer P19

verrutschte ältere Mauer

neue äussere Mauer 2.00 m stark

ausseres Mauerhaupt nicht verrutscht

äussere Fundamentverstärkung und neues äusseres Mauerhaupt

liche Mauer von der südwestlichen und auch von der Fundamentverstärkung gelöst und war hangabwärts gewandert, wobei auch der unterste nordwestliche Teil der südwestlichen Mauer in etwas geringerem Masse mitrutschte.

Die Fundamentverstärkung, welche die nordwestliche Mauer auf der ganzen Gebäudeinnenseite begleitete, war an Ort und Stelle stehengeblieben. Wir konstatierten, dass sie in der Nähe der Westecke besonders sorgfältig in einer im Felsen ausgehauenen horizontalen Stufe verankert war.

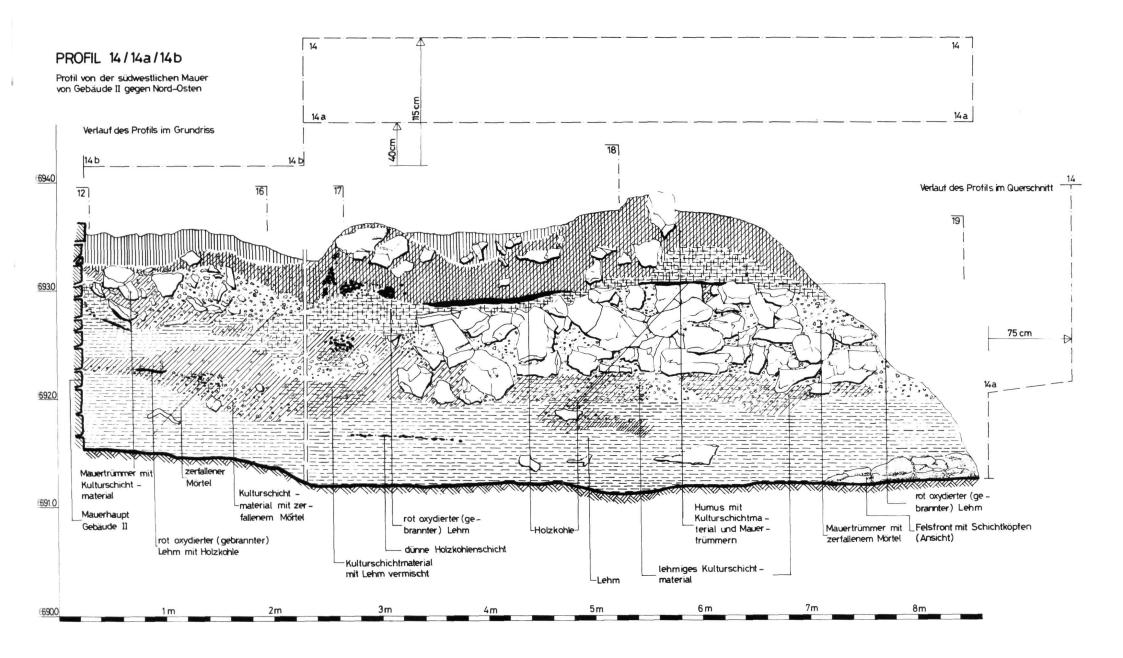
natürliche gegen NW geneigte im Abgleiten begriffene Felsoberfläche

Profil (Südwestliche Mauer)

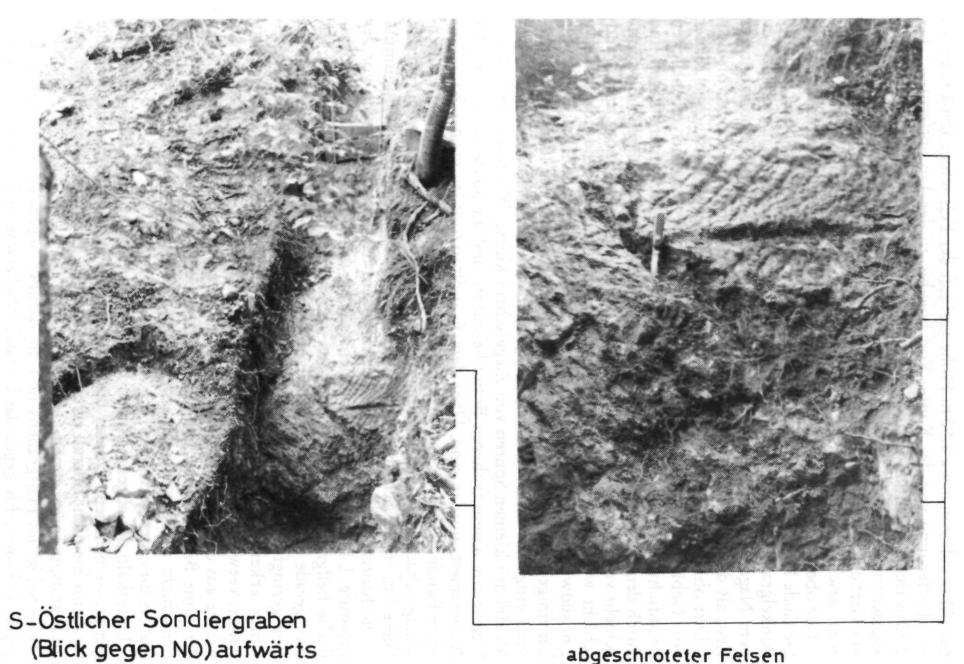
Der Halsgraben Profil 1

abgeschroteter Felsen

den Abbruch von etwa 1.50 m Höhe verläuft der Fels schief abwärts bis zu 8 m Entfernung von der Kante. Von hier bis zu der 1 m entfernten, aber 2.30 m tiefer liegenden Grabensohle ist der Felsen offensichtlich künstlich abgeschrotet worden. Noch heute sieht man auf der abschüssigen Flanke des Grabens die schiefen, parallelen Furchen, die seinerzeit mit dem Spitzeisen geschlagen wurden.

Die Erbauer von Urstein haben das Burgareal auf dem Geländevorsprung zwischen dem Urnäschtobel und dem Stösselbachtobel durch einen Halsgraben abgetrennt. Da, wo das Gebäude III stand, war die Kuppe des Burghügels. Die heute noch dort aufragende Felskante erreicht eine Höhe von 695.80 m ü. M. In 10 bis 11 m Distanz liegt die Sohle des Halsgrabens auf 689.80 m ü. M; also volle 6 m tiefer. Unser Sondiergraben wurde von der Felskante gegen Südwesten zum Halsgraben hinunter geführt. Die Oberfläche des gewachsenen Sandsteinfelsens längs dieses Grabens ist von der Felskante aus 3 m weit ungefähr horizontal. Nach einem darauf folgen-

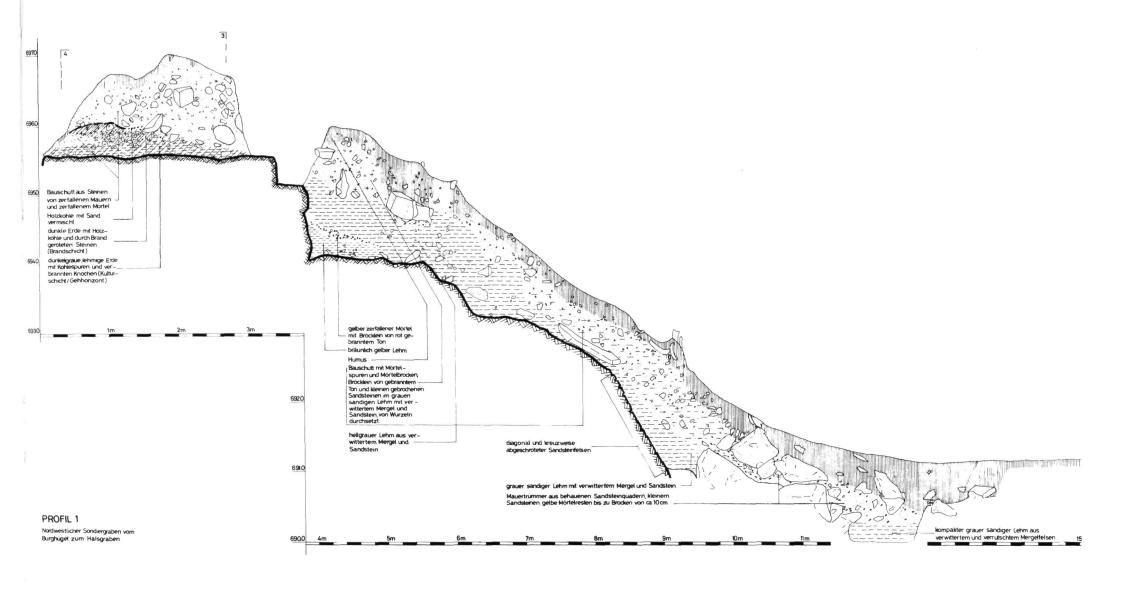
Die Sohle des Halsgrabens und die darüber liegenden Schichten sinken gegen Südosten, d.h. gegen das Urnäschtobel etwas ab. Im südöstlichen Teil des Grabens fanden sich keine Spuren von Kulturschicht mehr. Auch war Profil (Nordwestlicher Sondiergraben)

am Hang zum Graben hinunter kein Bauschutt mehr erkennbar und grössere Mauersteine fehlten. Die Sohle des Halsgrabens war mit kompaktem grauen Lehm bedeckt, der offensichtlich aus verrutschtem und verwittertem Mergelfelsen stammt. Erst hier unten lag über der Verwitterungsschicht nochmals zusammengerutschter Bauschutt mit Mörtelbrocken, zerfallenem Mörtel sowie Mauersteinen, von denen mehrere mit Kantenschlag behauen waren. Der grösste war 90 cm lang. Die untersten Blöcke waren im grauen, sandigen Lehm eingesunken, die meisten lagen ganz innerhalb des Bauschuttes, einzelne oben im Waldhumus.

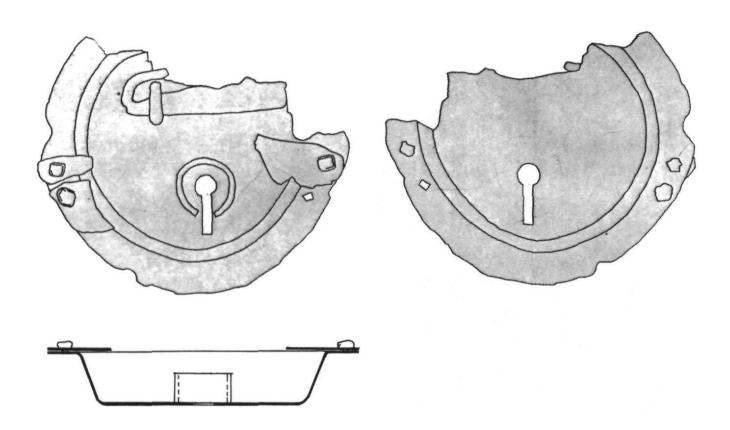
Fe 2

oben: nach der Konservierung unten: gezeichnet vorher mit allem Rost

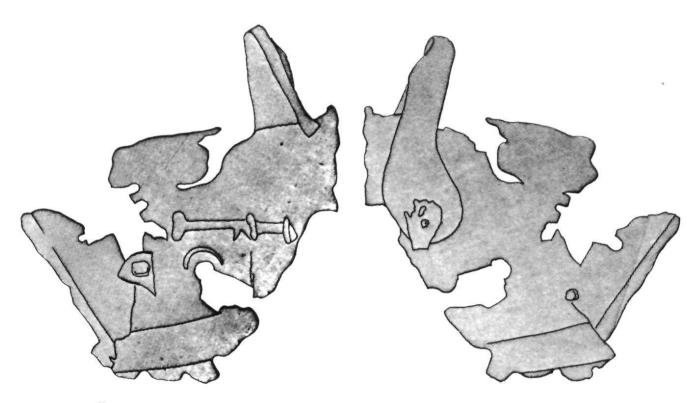
Fe 3

oben: Überreste nach der Konservierung unten: gezeichnet vorher mit allem Rost

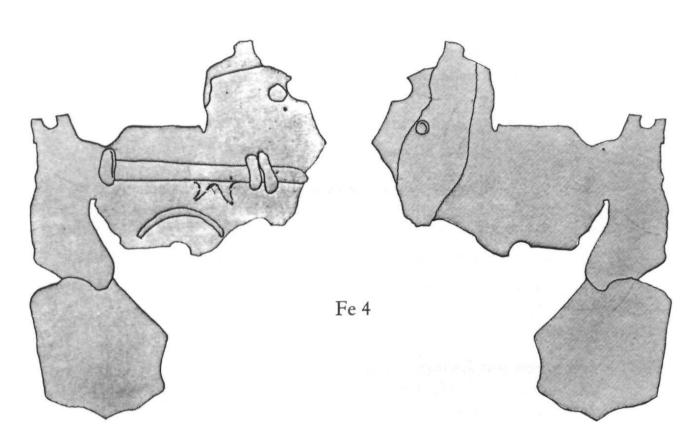
oben: einziges Überbleibsel nach der Konservierung unten: gezeichnet mit allem Rost

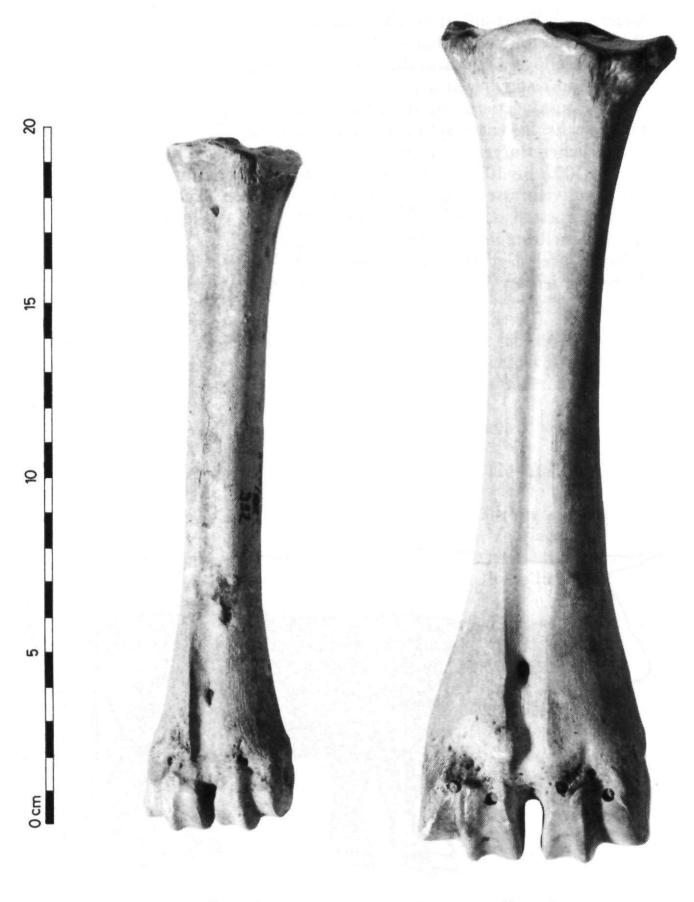
Fusswurzelknochen eines weiblichen Rindes von Urstein

Fusswurzelknochen eines weiblichen Rindes der heutigen Braunviehrasse

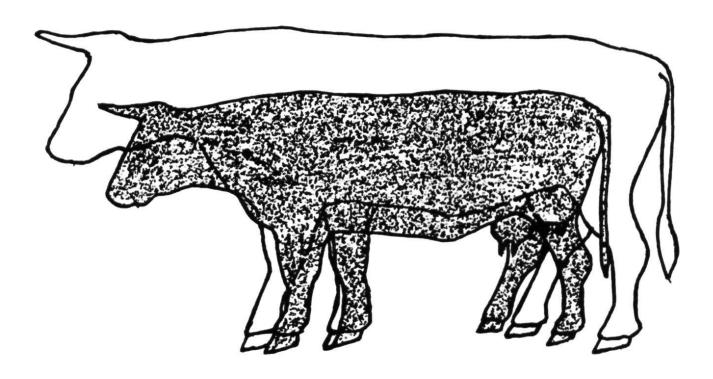
dunkel: Kuh von Urstein weiss: Kuh von heute
