Ergebnisse der Ausgrabung

Zeitschrift: **Appenzellische Jahrbücher**

Band (Jahr): **113 (1985)**

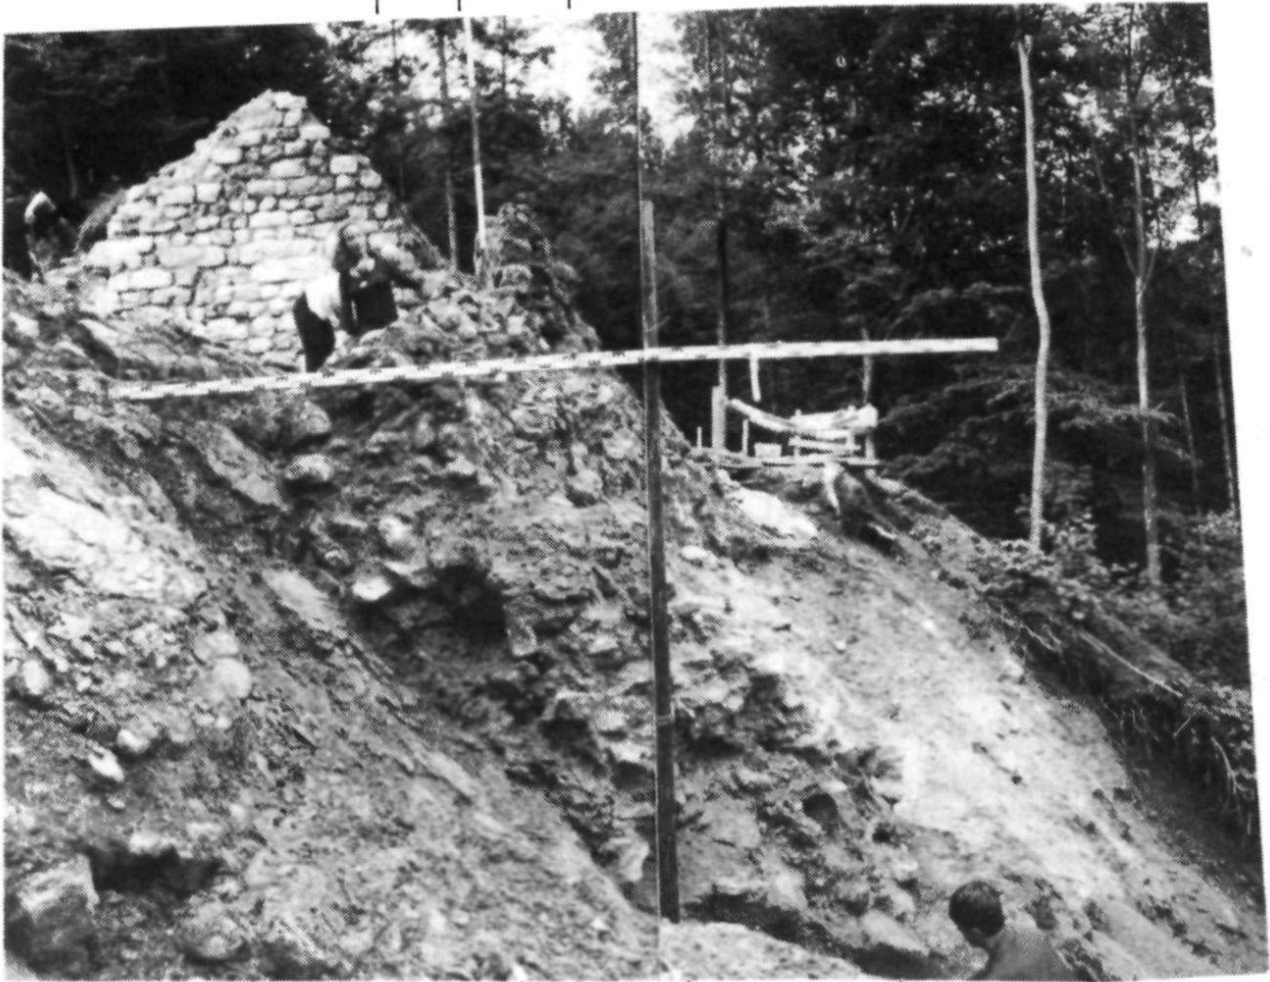
Gebäude II verschiedene Bauperioden
der nordwestlichen Mauer P19

verrutschte ältere Mauer

neue äussere Mauer
2.00m stark

äusseres Mauerhaupt
nicht verrutscht

äussere Fundamentverstärkung und
neues äusseres Mauerhaupt

innere Fundamentverstärkung, locker gebaut

natürliche gegen NW geneigte im Abgleiten begriffene Felsoberfläche

Merkwürdig war es, dass dieses Fundament, vom äusseren Mauerhaupt aus gegen das Gebäudeinnere gemessen, eine Stärke von 3.50 m aufwies. Beim genaueren Betrachten erkannten wir ausserdem innerhalb dieser Mauerwerksmasse ein dichter gebautes, etwas schief stehendes Stück einer älteren, 80 cm starken Mauer, deren Häupter sich noch auf etwa 1.70 m Höhe verfolgen liessen. Offenbar war sie in die spätere dicke Mauereinfüllung mit eingebaut worden. Gerade über dem älteren Mauerrest fanden wir noch die untersten drei bis vier Lagen des auf der Gebäudeinnenseite aufgehenden Mauerhauptes. Zwischen diesem und der äusseren Basis massen wir 2 m bis 2.20 m Stärke der aufgehenden nordwestlichen Mauer von Gebäude II.

Wir haben also: ein äusseres Mauerhaupt, dahinter ein ca. 3.50 m breites Fundament aus Einfüllmaterial, und darüber aufgebaut das innere Haupt der nordwestlichen Wand.

Wir stellen uns vor, dass das schief stehende Mauerstück zu einem früheren Gebäude gehörte, das abzurutschen drohte und wohl nicht mehr bewohnbar war. Um den neuen Bau zu sichern, wurde auf dem wenig widerstandsfähigen Felsen eine ansehnliche Stufe für das neue äussere Mauerhaupt eingespitzt und dahinter die 3.50 m starke Fundamentsicherung angebracht, in welche die verrutschte frühere Mauer einbezogen wurde. Erst darüber baute man das neue innere Mauerhaupt auf, dessen Basis 3.70 m höher lag als das äussere Fundament. Mit diesem Mauerhaupt im Verband wurde die südwestliche, 2.30 m starke Mauer gebaut, die auf ihrer Innenseite zum Teil auf dem Felsen, zum Teil auf der beschriebenen Fundamentverbreiterung ruhte.

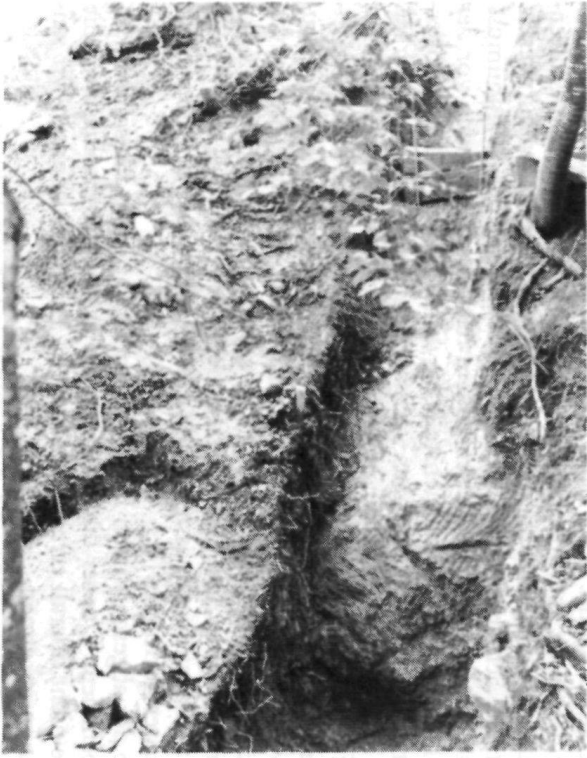
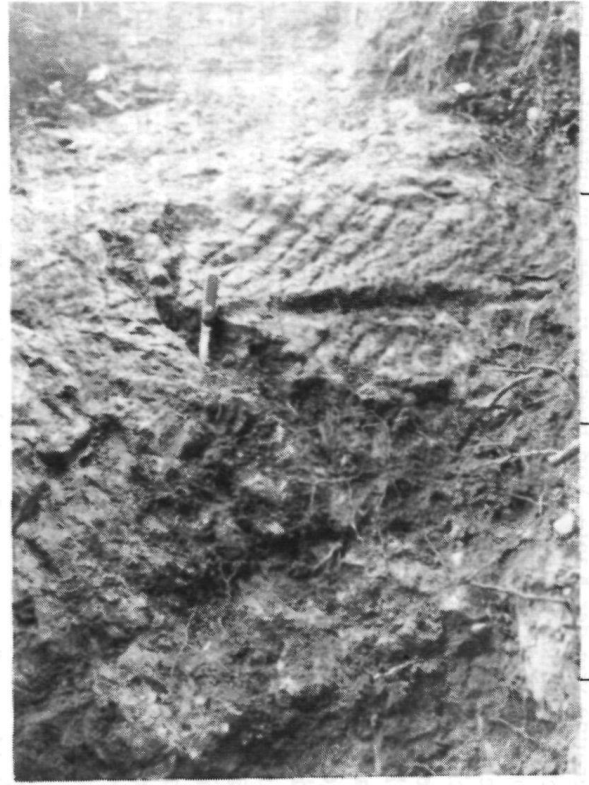
S-Östlicher Sondiergraben
(Blick gegen NO) aufwärts

abgeschroteter Felsen

den Abbruch von etwa 1.50 m Höhe verläuft der Fels schief abwärts bis zu 8 m Entfernung von der Kante. Von hier bis zu der 1 m entfernten, aber 2.30 m tiefer liegenden Grabensohle ist der Felsen offensichtlich künstlich abgeschrotet worden. Noch heute sieht man auf der abschüssigen Flanke des Grabens die schiefen, parallelen Furchen, die seinerzeit mit dem Spitz-eisen geschlagen wurden.
