Zeitschrift: Archäologie im Kanton Bern : Fundberichte und Aufsätze = Archéologie

Herausgeber: Archäologischer Dienst des Kantons Bern

Band: 1 (1990)

Mittelalter / Neuzeit Moyen Age / Epoques postmédiévale et moderne

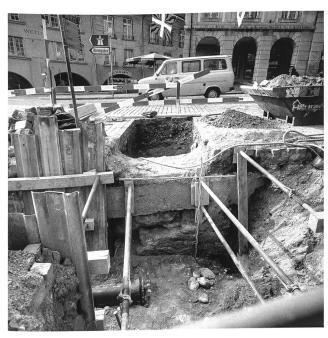
Abb.61: Bern, Gerechtigkeitsgasse. Ältere Stadtbachführungen. Blick nach Süden.

Bei Werkleitungserneuerungen der Gas- und Wasserversorgung der Stadt Bern wurden am unteren Ende der Gerechtigkeitsgasse im April und Mai 1985 ältere Stadtbachkanäle sowie ein nicht sicher deutbarer, in der Relativchronologie indessen eindeutig an den mit Granitplatten gefügten Bachkanal gemauerter Sockel freigelegt. Er könnte zu der bis zur Staldenkorrektur von 1760–66 an diesem Ort zu lokalisierenden alten Staldenwache gehören, die zu Beginn des 17. Jahrhunderts entstand (Die Kunst-

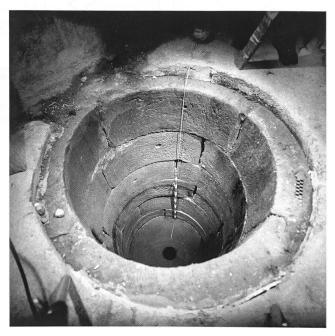
Abb.62: Bern, Junkerngasse. Sodbrunnen. Zustand nach Abtragung der oberen Ringe.

Beim Abtiefen eines Kellergeschosses wurde im einstigen offenen Bereich zwischen älterem Hinter- und jüngerem gassenseitigem Vorderhaus ein Sodbrunnen von 1,06 m Innendurchmesser entdeckt und im August 1985 etappenweise freigelegt. Einige der kreissegmentförmigen Sandsteinquaderlagen mussten wegen dem neuen Kellerniveau abgetragen werden. Sie fanden als Ergänzung auf den

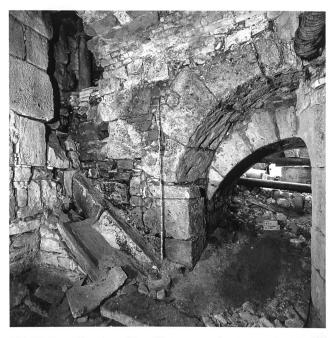
Abb.65: Bern, Postgasse. Unterführungsgewölbe des Stadtbachs. Ansicht von Norden.

Beim Stollen handelt es sich um den mittelalterlichen Vorgänger der Unterführung des Stadtbaches von der Gerechtigkeitsgasse her unter der Postgasse hindurch in den Mühlegraben, der als gemauerte Tuffbrücke konstruiert wurde. Brücke und östlich anschliessende Partien sind 1962 bereits angeschnitten und durch Paul Hofer aufskizziert worden; es gelang, die damaligen Befunde jetzt präzise zu vermessen. Mangels Beifunden oder formierter Teile lässt sich der Befund nur grob zeitlich eingrenzen. Vom Bautechnischen her käme für den Kernbau eine Datierung ins 14./15. Jahrhundert in Frage.

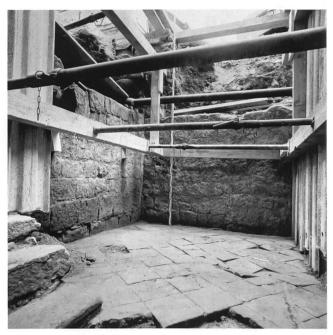
Abb.67: Bern, Münsterplatz. Spätmittelalterlicher Keller (Diebold Schilling) vor dem heutigen Mosesbrunnen. Blick nach Osten.

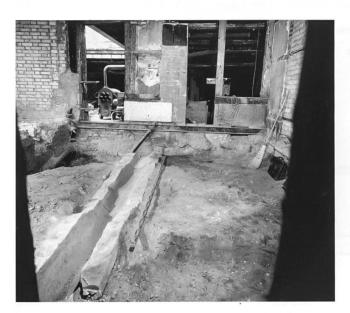
Abb.79: Bern, Marktgasse 38. Sandsteinkanal nach Süden.

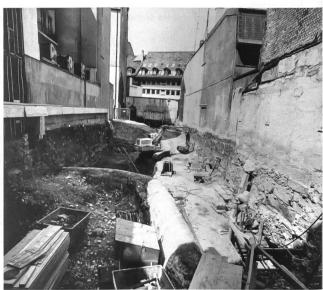
Abb. 80: Bern, Spitalgasse 38. Ehgrabenaufschluss nach Norden.

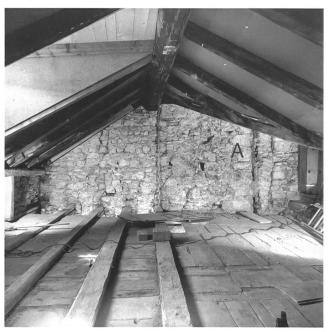
Abb. 88: Biel, Obergasse 16. Blick von Osten an den im Obergeschoss sichtbaren Wohnturm (Obergasse 14) mit Eckquadrierung (A).

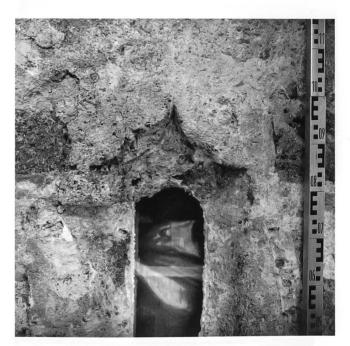
Abb.93: Blauen, Pfarrkirche St.Martin. Befund Turmfenster.

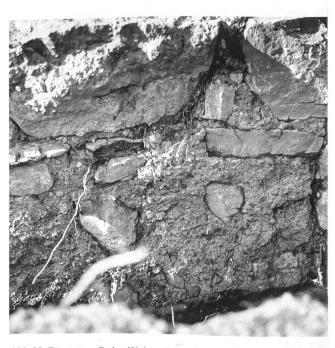
Abb.98: Därstetten, Ruine Weissenburg. Originaler Verputz am Donjon.

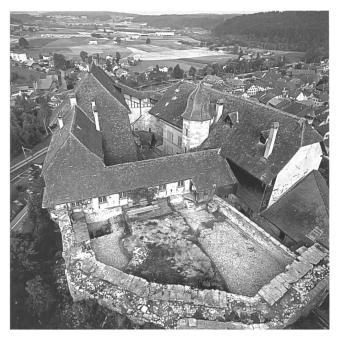
Abb.103: Laupen, Schloss. Die Gesamtaufnahme von Osten zeigt die elliptische Grundform der von dicken Ringmauern geschützen Hauptburg. Im Vordergrund die Ostbastion während der Grabung 1983.

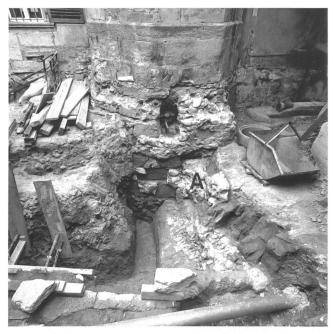
Abb.104: Laupen, Schloss. Der Treppenturm des «Neuen Schlosses» gründet im Burggraben der Kernburg. A Wehrmauer am östlichen Grabenrand

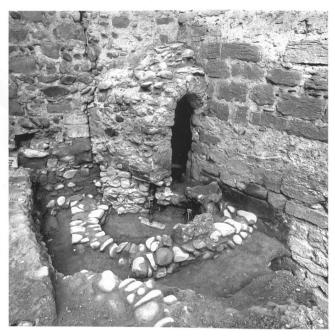
Abb.106: Laupen, Schloss. Das als «Hexenkämmerli» bezeichnete Gefängnis des 17. Jahrhunderts im Schlosshof. Davor das Fundament eines mittelalterlichen Backofens; nicht ganz von der Hand zu weisen die Deutung als Treppenturm.

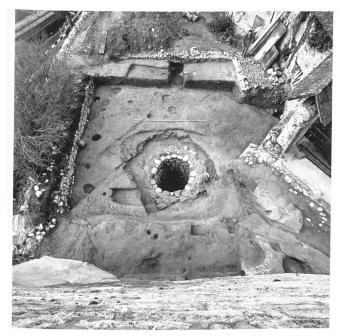
Abb.107: Laupen, Schloss. Übersicht auf die Grabung im unteren Hof mit Resten des Remisengebäudes, dem dritten Sodbrunnen sowie Pfostengruben der ältesten Bebauung.

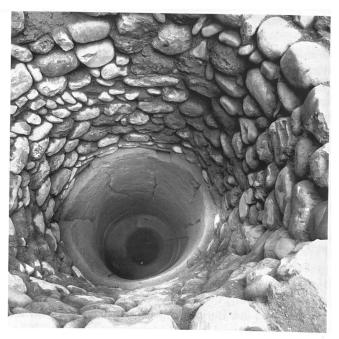
Abb.108: Detail des Sodbrunnens von Abb.107. Unterer Bereich direkt aus dem Felsen gehauen.

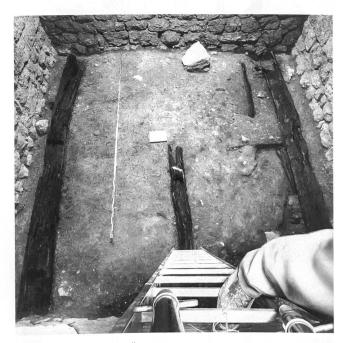
Abb.114: Nidau, Schloss. Übersicht der erhaltenen Eichenschwellen des Holzturmes.

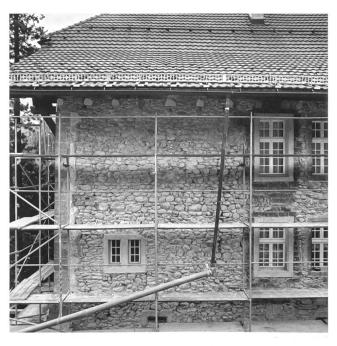
Abb.121: Saanen, Pfarrhaus. Baugeschichtliche Aufschlüsse Nordfassade.

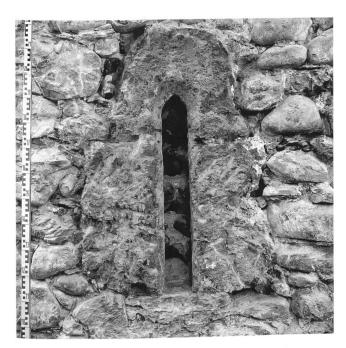
Abb.122: Saanen, Pfarrhaus. Gotische Luzide der Südfassade.

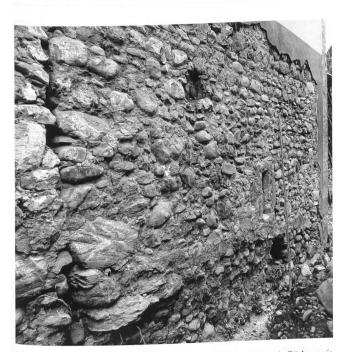
Abb.123: Saanen, Pfarrhaus. Ansicht der Westfassade nach Süden mit Baunaht des Kernbaus.

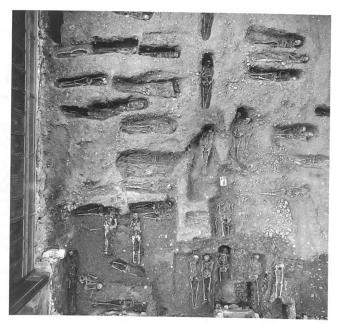
Abb.126: Unterseen, Pfarrkirche. Übersicht der Innenbestattungen im Kirchenschiff.

- I Stadtmauer, 4. Viertel 13. Jahrhundert.
- II Kirche I, d.h. der Grundriss des heutigen Schiffes, Choranlage im Grundriss unsicher, 13./14. Jahrhundert. Die Kirchenfundamente schneiden in die zugeschütteten Auffüllungen der Stadtmauer-Baugrube.
- III Umbauten: Polygonalchor und Turm, der letztere dendrochronologisch datiert auf das Jahr 1491.
- IV Heutiger Grundriss der Ostpartie.
- V Nach Teileinsturz 1851 Erneuerungen über dem alten Grundriss.

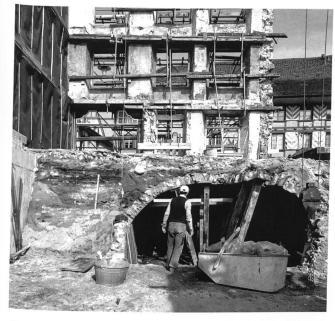
Abb.135: Wiedlisbach, Städtli 9. Im Erdprofil links sind deutlich die von der Kellergrube durchschlagenen Schichten als schwarze Streifen erkennbar.
