Zeitschrift: Archäologie im Kanton Bern : Fundberichte und Aufsätze = Archéologie

Das neuentdeckte Gebäude der römischen Siedlungsstelle Münsingen-Kirche/Rossboden

Peter J. Suter

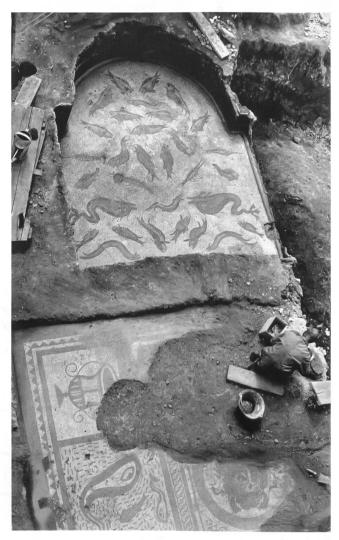
Abb. 6: Münsingen-Tabakfabrik 1941. Badeanlage mit Mosaikböden.

- Im Bereich der ehemaligen Tabakfabrik, d.h. am untersten Terrassenhang, wurden 1941 Überreste eines römischen Badegebäudes mit Mosaikböden und Wandmalereien ausgegraben (Abb. 6).4
- 1963 wurden an der Gerbegasse, etwa 30 m südöstlich des erwähnten Badegebäudes, Überreste zweier Kalkbrennöfen dokumentiert.⁵
- 1964 führte der Bau einer neuen Abwasserleitung in der Talebene (Flur Rossboden) zur Entdeckung von Fundamentresten mehrerer römischer Gebäude (Abb. 7).⁶

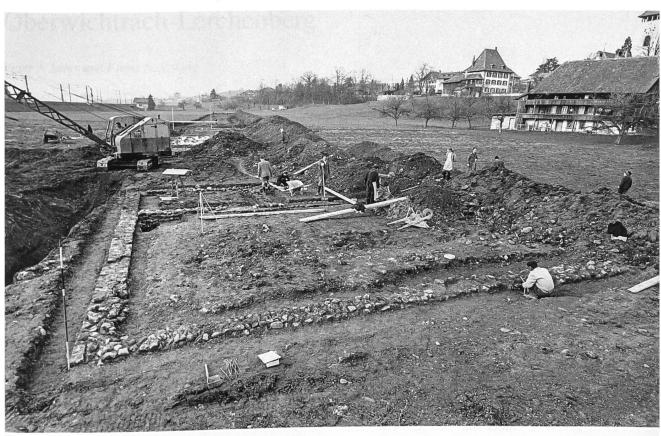
Abb. 7: Münsingen-Rossboden 1964. Fundamentreste des südlichsten Gebäudes.
