Zeitschrift: Archäologie im Kanton Bern : Fundberichte und Aufsätze = Archéologie

Kleines Ökonomiegebäude des römischen Gutshofes Oberwichtrach-Lerchenberg

Peter J. Suter und Franz E. Koenig

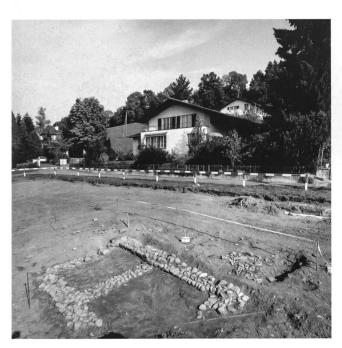
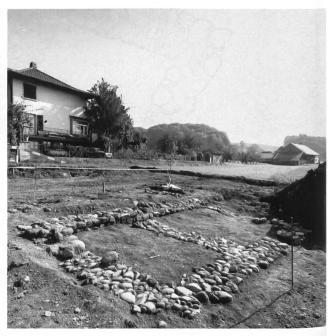
Abb. 5: Oberwichtrach-Lerchenberg 1984/85. Die Fundamentreste des Ökonomiegebäudes. Links: Blick aus Süden; rechts: Blick aus Nordwesten-

Vom Gebäude A blieb nur noch die ungemörtelte, unterste Rollierungslage des Fundamentes erhalten. In etwas besserem Zustand war nur der nordöstliche Teil der hangseitigen Mauer M1: über der einlagigen Rollierung und einer Mörtelausgleichsschicht lagen hier maximal zwei Lagen gehäupteter und vermörtelte Mauersteine (Abb. 5).

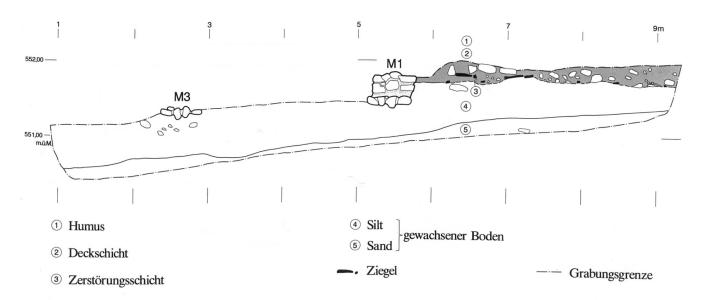
Abb. 6: Oberwichtrach-Lerchenberg 1984/85. Profil durch das Ökonomiegebäude und den Vorplatz. Blick aus Nordosten. M. 1:50.

Wir nehmen an, dass der Eingang gegen den östlichen Vorplatz gerichtet war. Das äussere Gehniveau lag hier auf etwa 551.9 müM (Abb. 6), also in etwa auf der Höhe der untersten gehäupteten Steinlagen des kleinen Gebäudes A. Das nicht erhaltene Innenniveau erwarten wir etwa auf der gleichen Höhe wie die Vorplatzpflästerung. Das Fundament war nur wenige Dezimeter tief (Abb. 6).

der verbrannten Ziegel von 2–3% spricht nicht dagegen, dass eine Brandkatastrophe zur vollständigen Zerstörung der Gebäudes geführt hat⁴; möglich ist aber auch, dass die Ziegel infolge eines Sturmes oder in Zusammenhang mit Steinraub auf den Vorplatz zu liegen kamen. Der gute Erhaltungszustand des «Dachversturzes» lässt darauf schliessen, dass die Ziegel relativ bald durch die heute bis zu 30 cm mächtige lehmige Zerstörungsschicht (Fläche B über Fläche A) überdeckt wurden (Abb. 6).

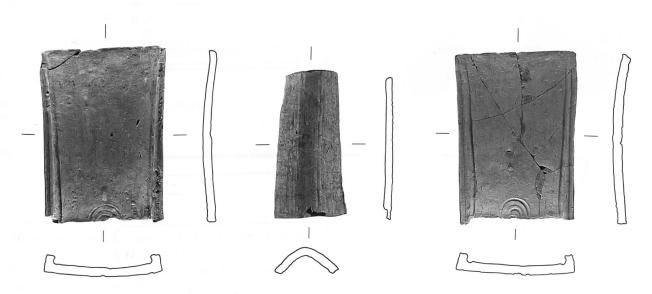
Abb. 7: Oberwichtrach-Lerchenberg 1984/85. Römische Dachziegel. Links und rechts: Leistenziegel (tegulae) mit Wischzeichen, Mitte: Rundziegel (imbrex). M. 1:10.

Über dem Vorplatz lag ein Teil des verstürzten Ziegeldaches; teilweise wohl noch in situ (Fläche A; Abb. 4). Einige Ziegel waren zwar zerbrochen, aber noch vollständig vorhanden (Abb. 7). Die Lage der Ziegel zeigt auf, dass beim Versturz des Daches nicht nur Ziegel ins Gebäudeinnere gefallen waren, sondern dass ein Teil auch auf der Subkonstruktion abgerutscht sein musste.³ Der nur geringe Anteil

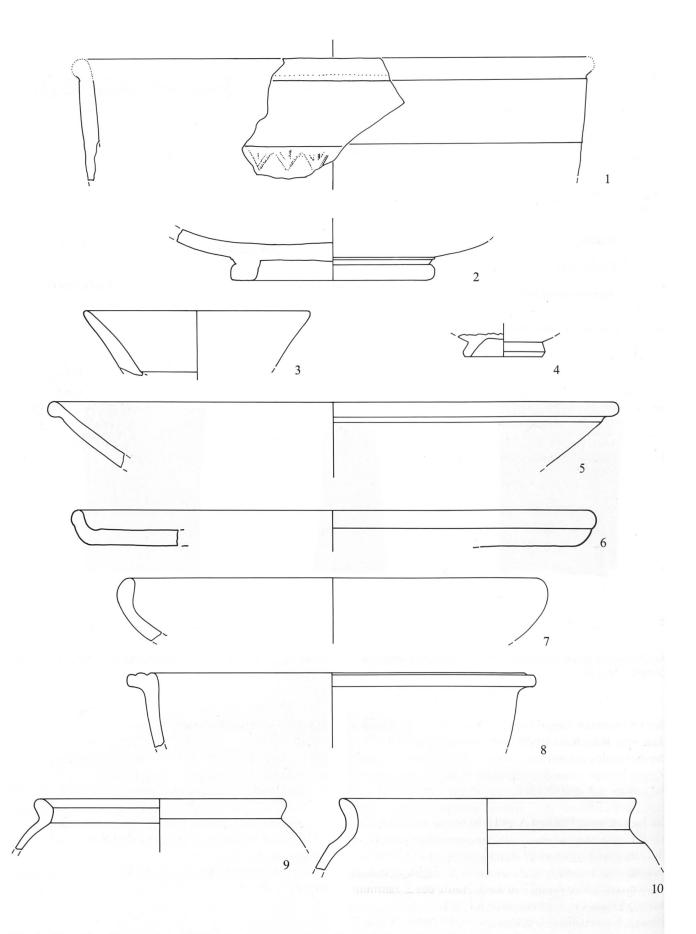
Abb. 8: Oberwichtrach-Lerchenberg 1984/85. Römische Keramik. 1 TS, Drag. 37 mit dreieckigem Eierstab, ostgallisch, evtl. Cibisus (Fnr. 5612 – Fläche A); 2 TS, Bodenscherbe Drag. 37, gehört evtl. zu Abb. 8,1 (Fnr. 5609 – Fläche A); 3 TS, Drag. 33 (Fnr. 4474 – Fläche F); 4 TS, Tassenboden (Fnr. 5609 – Fläche A); 5 TS, Drag. 31 (Fnr. 5607 – Fläche G); 6 TS, Walters 79 (Fnr. 4468 – Streufund); 7 Teller, rot, evtl. mit Überzug (Fnr. 5611 – Fläche F); 8 Schüssel mit gerilltem Horizontalrand, rot, evtl. mit Überzug (Fnr. 4474+5611 – Fläche F); 9 Topf, rot-grob (Fnr. 5609+5611 – Flächen A und F); 10 Topf, grau-grob (Fnr. 5612 – Fläche A). M. 1:2.

Die Keramik der Flächen A und F ist wenig zahlreich. Die Abbildung 8 zeigt die Rand- und Bodenscherben aus Terra Sigillata und die grösseren Randscherben der Gebrauchskeramik. Die teilweise ostgallische Terra Sigillata⁵ datiert die Fundkomplexe A und F in die 2. Hälfte des 2. Jahrhunderts (oder gar ins 3. Jahrhundert n.Chr.).

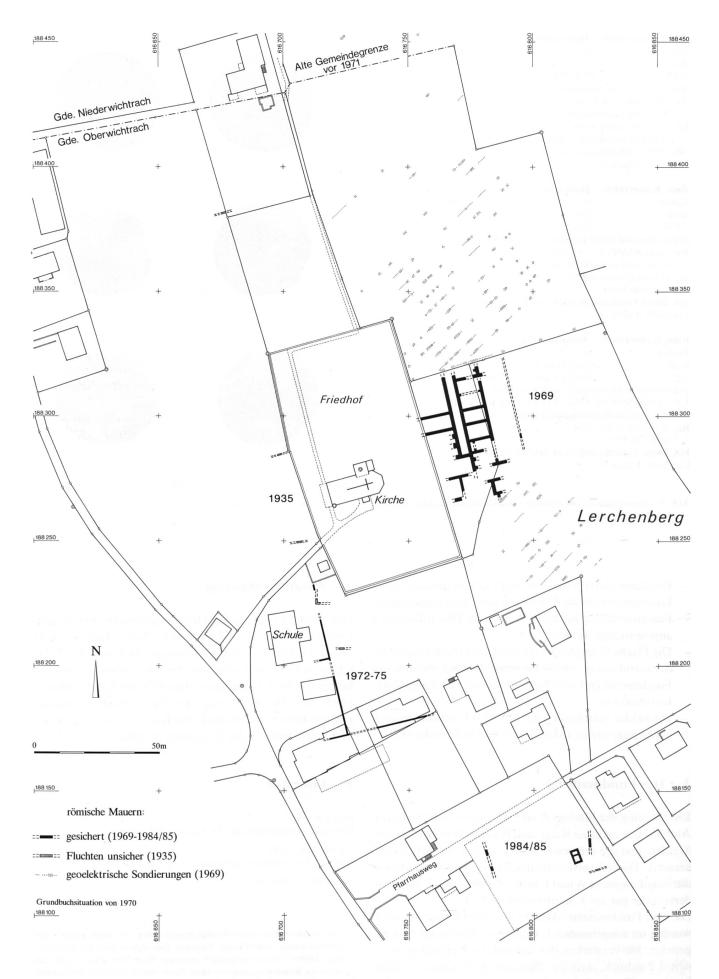
Abb. 10: Oberwichtrach-Lerchenberg. Die bisher bekannten Mauerstrukturen des römischen Gutshofes. M. 1:1500.

Der östliche Vorplatz (Flächen A und B) bestand aus einer Steinpflästerung, die unterschiedlich gut erhalten war (Abb. 4). Ein Trockenmäuerchen (Abb. 3, Fläche F) schien den Vorplatz gegen Osten hin zu begrenzen. Es ist zum grössten Teil zerstört, doch lässt der weiter östlich etwas höher anstehende gewachsene Boden erkennen, dass es sich hier um ein Böschungsmäuerchen gehandelt haben dürfte. Seine Richtung weist gegen das etwa 150 m weiter nördlich gelegene Herrenhaus und dürfte einen Verbindungsweg hangseitig begleitet haben (Abb. 10).

Das 1984/85 untersuchte Ökonomiegebäude gehört zum römischen Gutshof von Oberwichtrach-Lerchenberg. Aufgrund der Funde dürfte es zumindest im Laufe des 2. Jh. n.Chr. in Gebrauch gewesen sein. Der römische Gutshof liegt am schwach geneigten Hangfuss des Lerchenberges (Abb. 10). Die 1969 entdeckte Villa urbana ist wieder zugedeckt worden und dank dem Kauf des Geländes durch den Staat Bern vor der Zerstörung geschützt.
