**Artikel:** Kleines Ökonomiegebäude des römischen Gutshofes Oberwichtach-Lerchenberg

# Kleines Ökonomiegebäude des römischen Gutshofes Oberwichtrach-Lerchenberg

Peter J. Suter und Franz E. Koenig

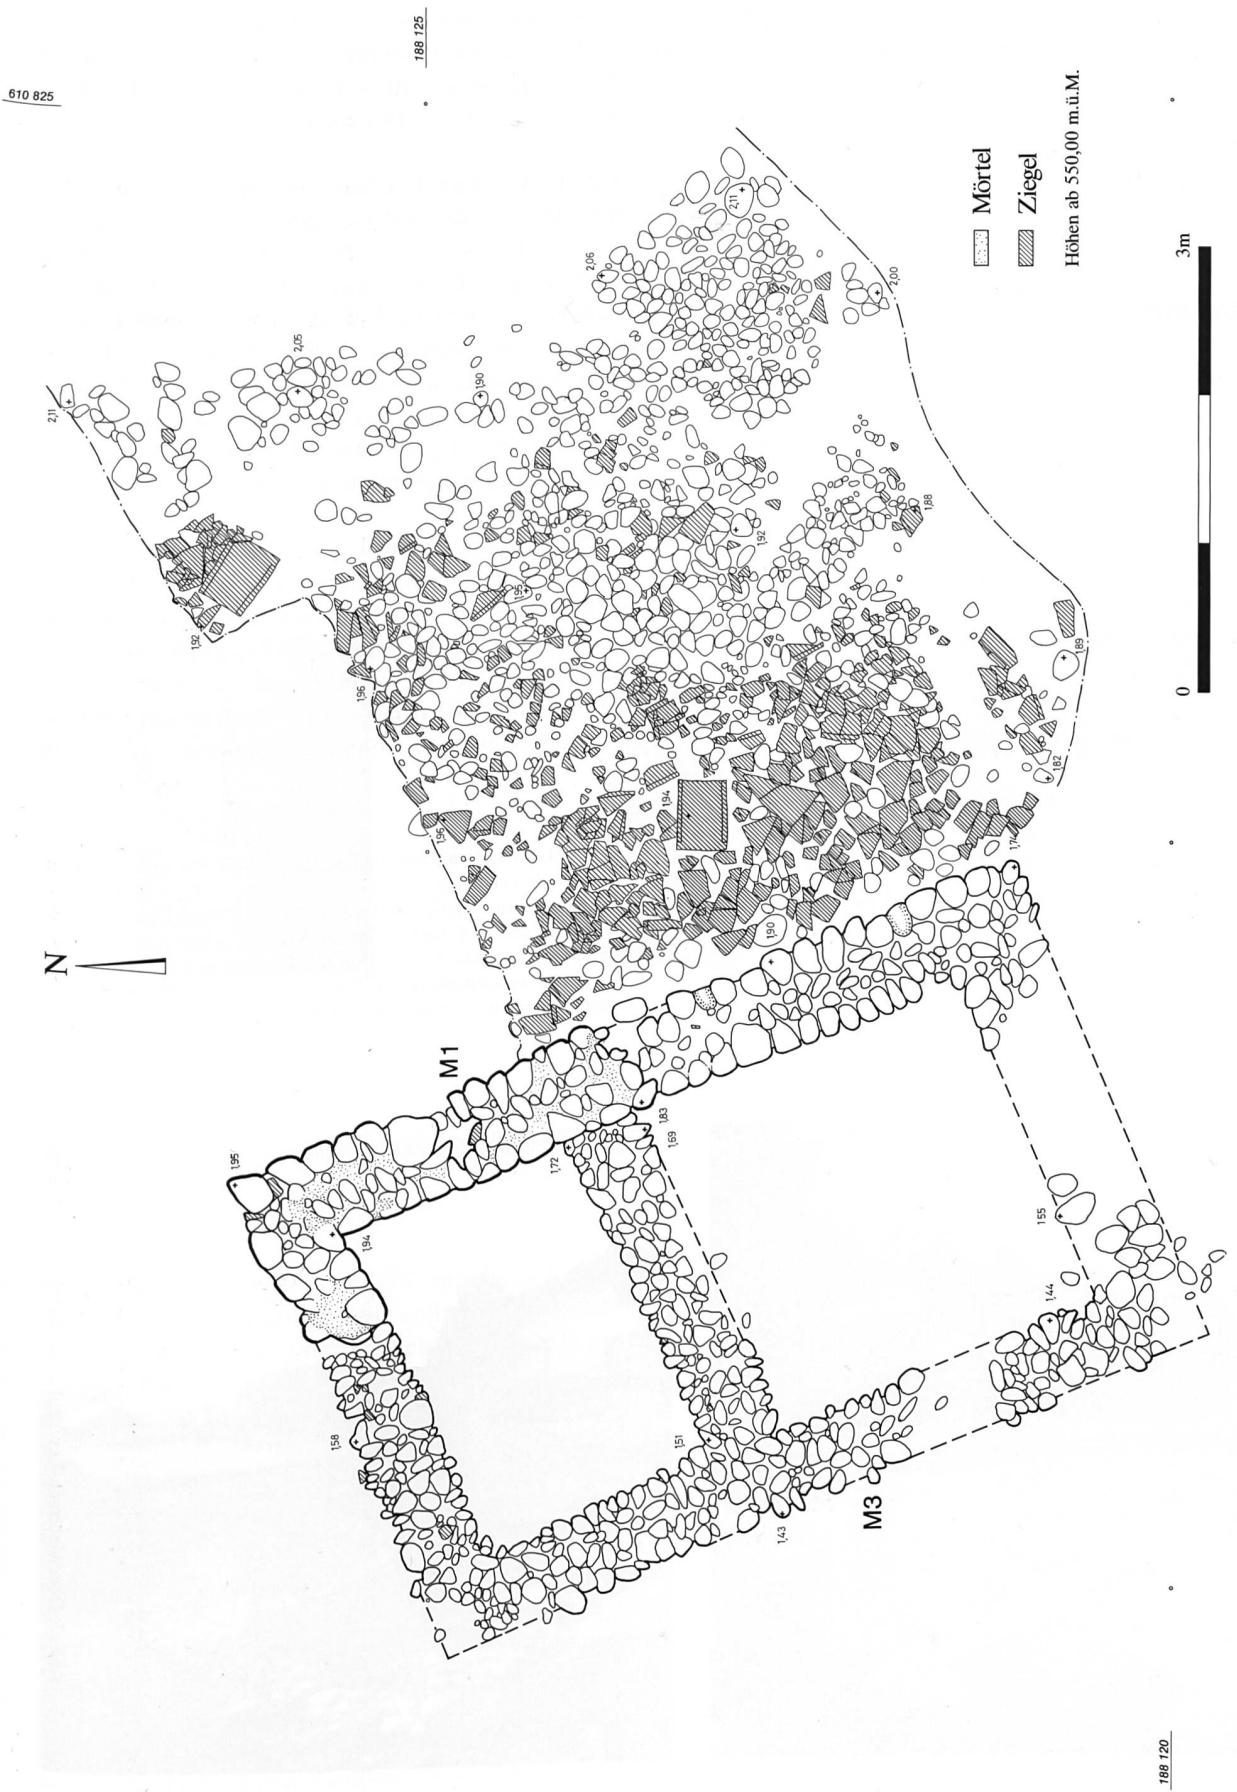
Abb. 4: Oberwichtach-Lerchenberg 1984/85, Steingerechter Plan des Gebäudes A mit Vorplatz (Fläche A), M. 1:50.

Der Hauptbefund der Untersuchungen 1984/85 war das Gebäude A sowie der östlich an dieses angrenzende Vorplatz (Flächen A und B; Abb. 4).

Der östliche Vorplatz (Flächen A und B) bestand aus einer Steinpflasterung, die unterschiedlich gut erhalten war (Abb. 4). Ein Trockenmäuerchen (Abb. 3, Fläche F) schien den Vorplatz gegen Osten hin zu begrenzen. Es ist zum grössten Teil zerstört, doch lässt der weiter östlich etwas höher anstehende gewachsene Boden erkennen, dass es sich hier um ein Böschungsmäuerchen gehandelt haben dürfte. Seine Richtung weist gegen das etwa 150 m weiter nördlich gelegene Herrenhaus und dürfte einen Verbindungsweg hangseitig begleitet haben (Abb. 10).

Über dem Vorplatz lag ein Teil des verstürzten Ziegeldaches; teilweise wohl noch *in situ* (Fläche A; Abb. 4). Einige Ziegel waren zwar zerbrochen, aber noch vollständig vorhanden (Abb. 7). Die Lage der Ziegel zeigt auf, dass beim Versturz des Daches nicht nur Ziegel ins Gebäudeinnere gefallen waren, sondern dass ein Teil auch auf der Subkonstruktion abgerutscht sein musste.<sup>3</sup> Der nur geringe Anteil

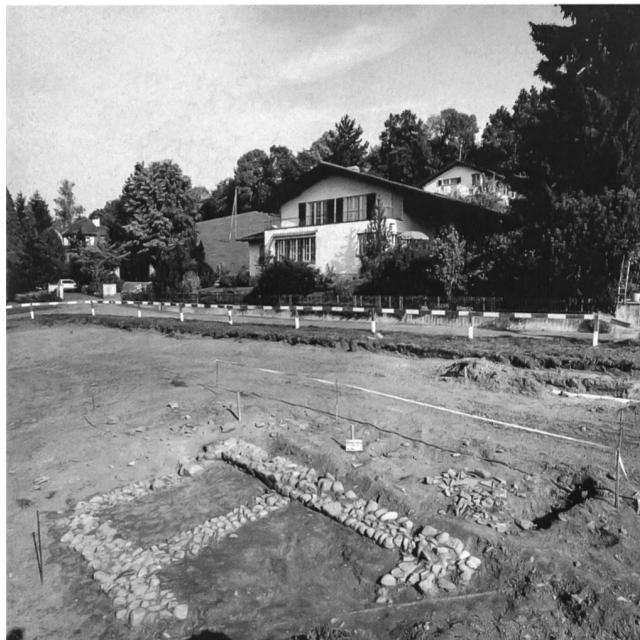
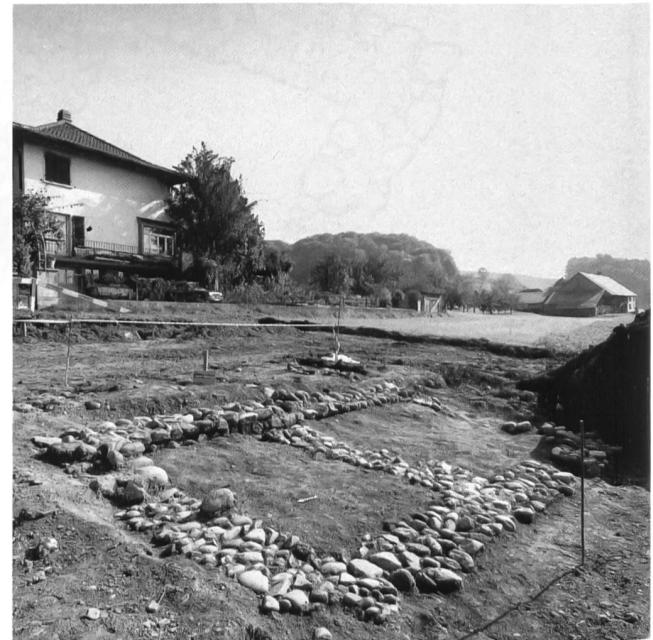
Abb. 5: Oberwichtach-Lerchenberg 1984/85. Die Fundamentreste des Ökonomiegebäudes. Links: Blick aus Süden; rechts: Blick aus Nordwesten.

Vom Gebäude A blieb nur noch die ungemörtelte, unterste Rollierungslage des Fundamentes erhalten. In etwas bessrem Zustand war nur der nordöstliche Teil der hangseitigen Mauer M1: über der einlagigen Rollierung und einer Mörtelausgleichsschicht lagen hier maximal zwei Lagen gehäupteter und vermörtelte Mauersteine (Abb. 5).

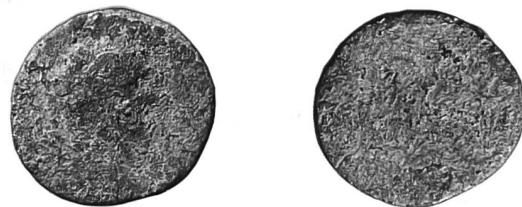
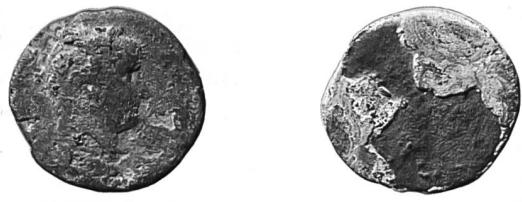
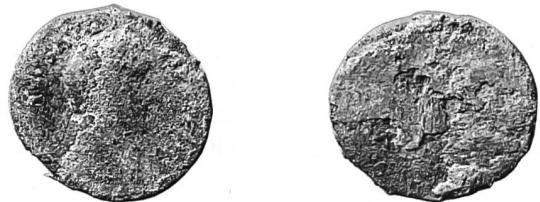
Abb. 9: Oberwichtach-Lerchenberg 1984/85. Römische Münzen. M. 1:1.

Kupfer	As	nicht näher bestimmbar
Rom	81–96 n.Chr.	
6.020 g	27.0/25.1 mm	015° ?
abgegriffen / stark abgegriffen und korrodiert		
Vs:	(Legende nicht lesbar)	
	Kopf mit Lorbeerkrone nach rechts	
Rs:	(Legende nicht lesbar)	
	stehende (weibliche ?) Figur

Kupfer	As	RIC S.426ff.
Rom	125–128 n.Chr. ?	
7.594 g	25.6/23.8 mm	180° ?
abgegriffen und leicht korrodiert / total zerfressen		
Vs:	(HADRIANVS) – AV(GVSTVS) ?	
	Kopf mit Lorbeerkrone nach rechts	
Rs:	(Legende nicht lesbar)	
	stehende Figur

Kupfer	As	RIC S.115ff.
Rom	140–144 n.Chr.	
5.225 g	26.6/24.4 mm	180°
abgegriffen und korrodiert / stark korrodiert		
Vs:	(ANTONI)NVS AVG – PIVS P P TR P CO(S III) ?	
	Kopf mit Lorbeerkrone nach rechts	
Rs:	(Legende nicht lesbar)	
	stehende Figur

Die drei Fundmünzen (Abb. 9) aus den Flächen A und F wurden im ausgehenden 1. bzw. im 2. Jahrhundert n.Chr. geprägt. Sie verstärken den anhand der Keramik gewonnenen Eindruck, dass das Ökonomiegebäude im 2. Jahrhundert n.Chr. in Gebrauch war.
