Artikel: Kleines Ökonomiegebäude des römischen Gutshofes Oberwichtrach-Lerchenberg

Autor: Suter, Peter J. / Koenig, Franz E.

Kleines Ökonomiegebäude des römischen Gutshofes Oberwichtrach-Lerchenberg

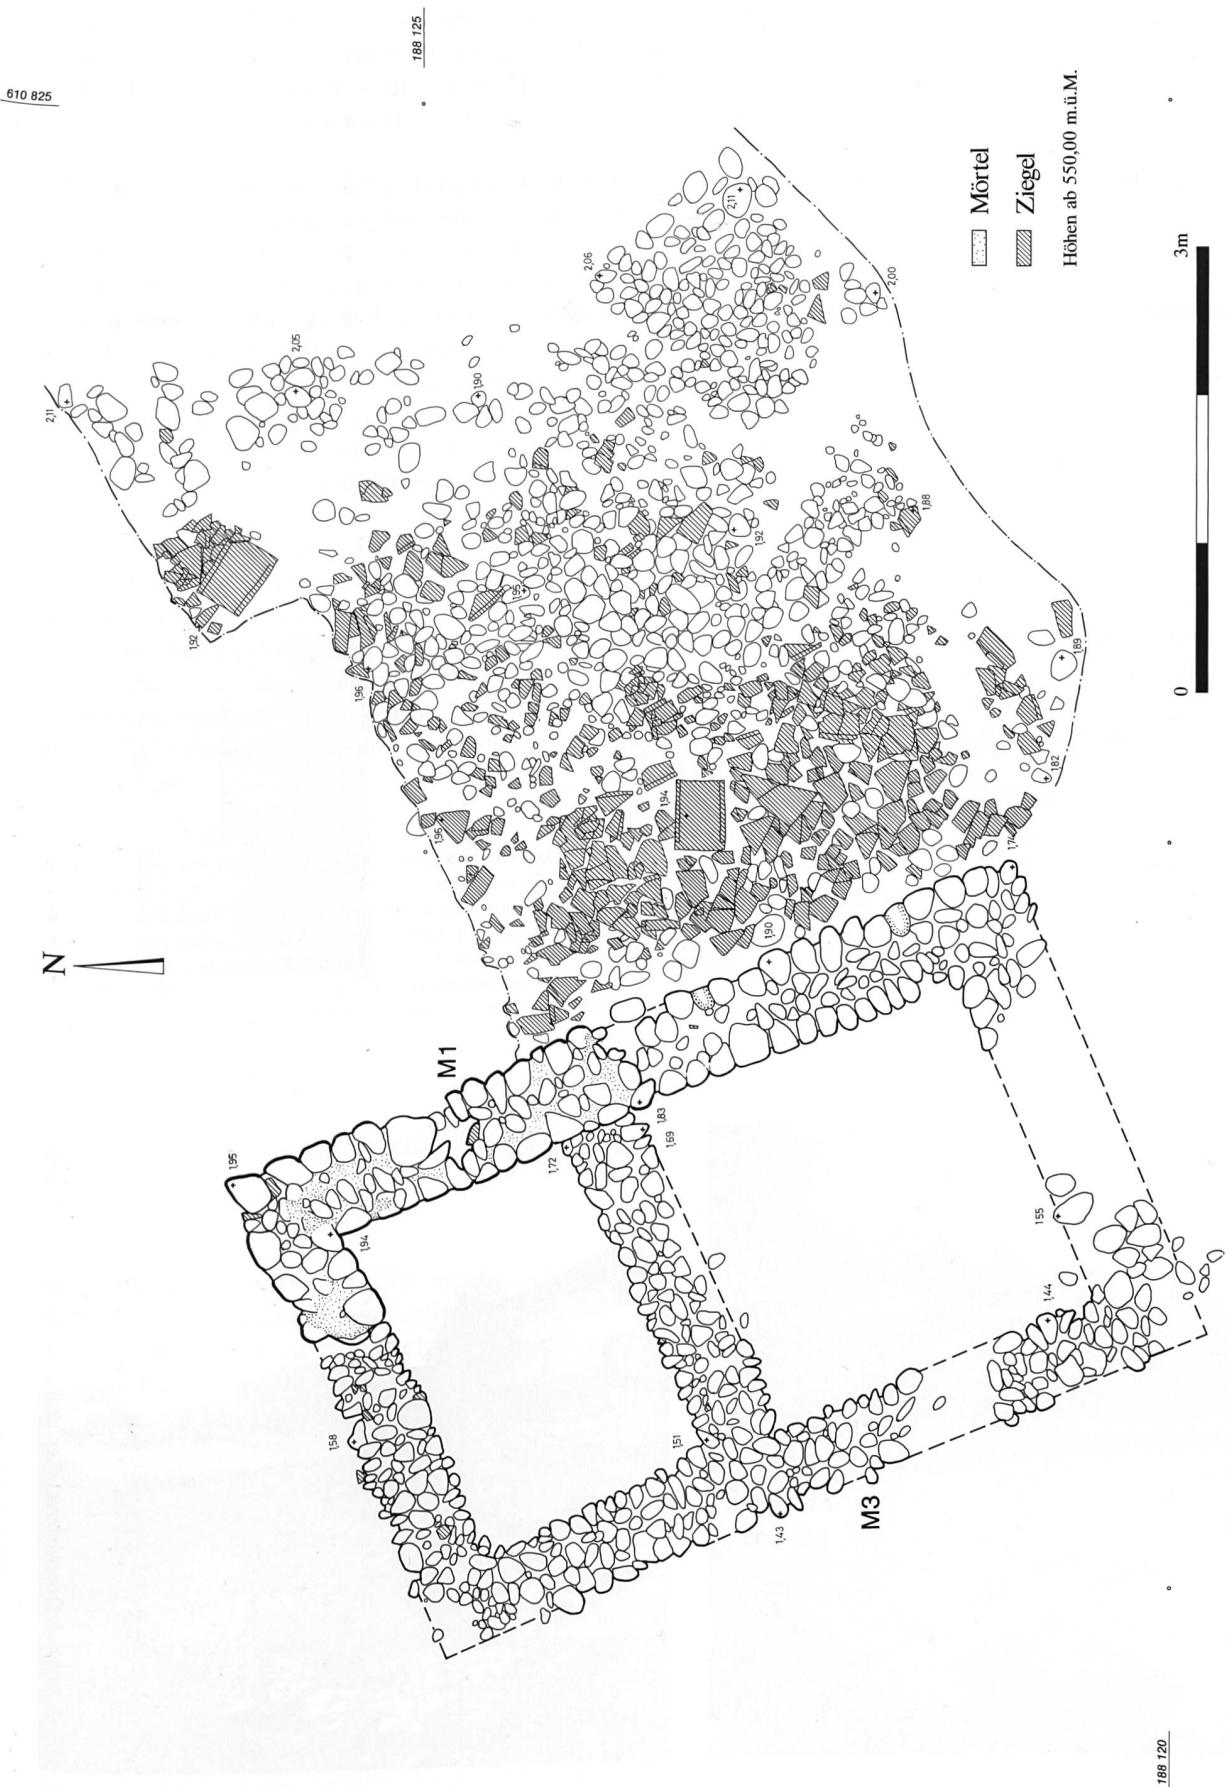
Abb. 4: Oberwichtach-Lerchenberg 1984/85. Steingerechter Plan des Gebäudes A mit Vorplatz (Fläche A). M. 1:50.

Der Hauptbefund der Untersuchungen 1984/85 war das Gebäude A sowie der östlich an dieses angrenzende Vorplatz (Flächen A und B; Abb. 4).

Der östliche Vorplatz (Flächen A und B) bestand aus einer Steinpflasterung, die unterschiedlich gut erhalten war (Abb. 4). Ein Trockenmäuerchen (Abb. 3, Fläche F) schien den Vorplatz gegen Osten hin zu begrenzen. Es ist zum grössten Teil zerstört, doch lässt der weiter östlich etwas höher anstehende gewachsene Boden erkennen, dass es sich hier um ein Böschungsmäuerchen gehandelt haben dürfte. Seine Richtung weist gegen das etwa 150 m weiter nördlich gelegene Herrenhaus und dürfte einen Verbindungsweg hangseitig begleitet haben (Abb. 10).

Über dem Vorplatz lag ein Teil des verstürzten Ziegeldaches; teilweise wohl noch *in situ* (Fläche A; Abb. 4). Einige Ziegel waren zwar zerbrochen, aber noch vollständig vorhanden (Abb. 7). Die Lage der Ziegel zeigt auf, dass beim Versturz des Daches nicht nur Ziegel ins Gebäudeinnere gefallen waren, sondern dass ein Teil auch auf der Subkonstruktion abgerutscht sein musste.³ Der nur geringe Anteil

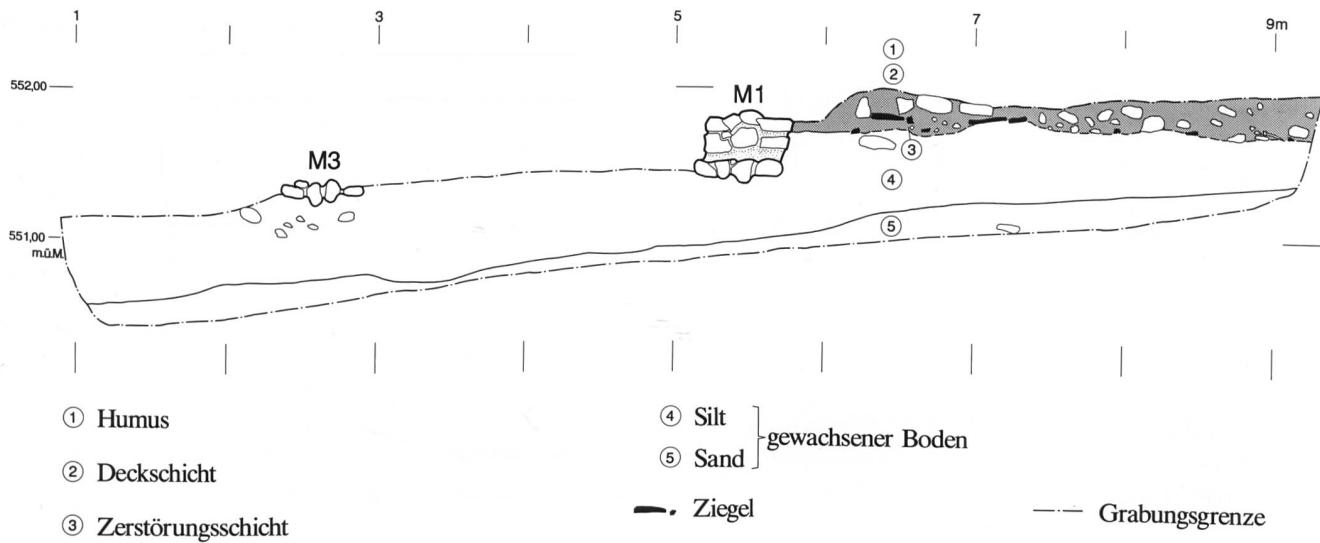
Abb. 6: Oberwichtach-Lerchenberg 1984/85. Profil durch das Ökonomiegebäude und den Vorplatz. Blick aus Nordosten. M. 1:50.

Wir nehmen an, dass der Eingang gegen den östlichen Vorplatz gerichtet war. Das äussere Gehniveau lag hier auf etwa 551.9 müM (Abb. 6), also in etwa auf der Höhe der untersten gehäupteten Steinlagen des kleinen Gebäudes A. Das nicht erhaltene Innenniveau erwarten wir etwa auf der gleichen Höhe wie die Vorplatzpflasterung. Das Fundament war nur wenige Dezimeter tief (Abb. 6).

der verbrannten Ziegel von 2–3% spricht nicht dagegen, dass eine Brandkatastrophe zur vollständigen Zerstörung der Gebäudes geführt hat⁴; möglich ist aber auch, dass die Ziegel infolge eines Sturmes oder in Zusammenhang mit Steinraub auf den Vorplatz zu liegen kamen. Der gute Erhaltungszustand des «Dachversturzes» lässt darauf schliessen, dass die Ziegel relativ bald durch die heute bis zu 30 cm mächtige lehmige Zerstörungsschicht (Fläche B über Fläche A) überdeckt wurden (Abb. 6).
