Artikel: Das hangseitige Ökonomiegebäude des römischen Gutshofes Tschugg-Steiacher

Das hangseitige Ökonomiegebäude des römischen Gutshofes Tschugg-Steiacher

Peter J. Suter und Franz E. Koenig

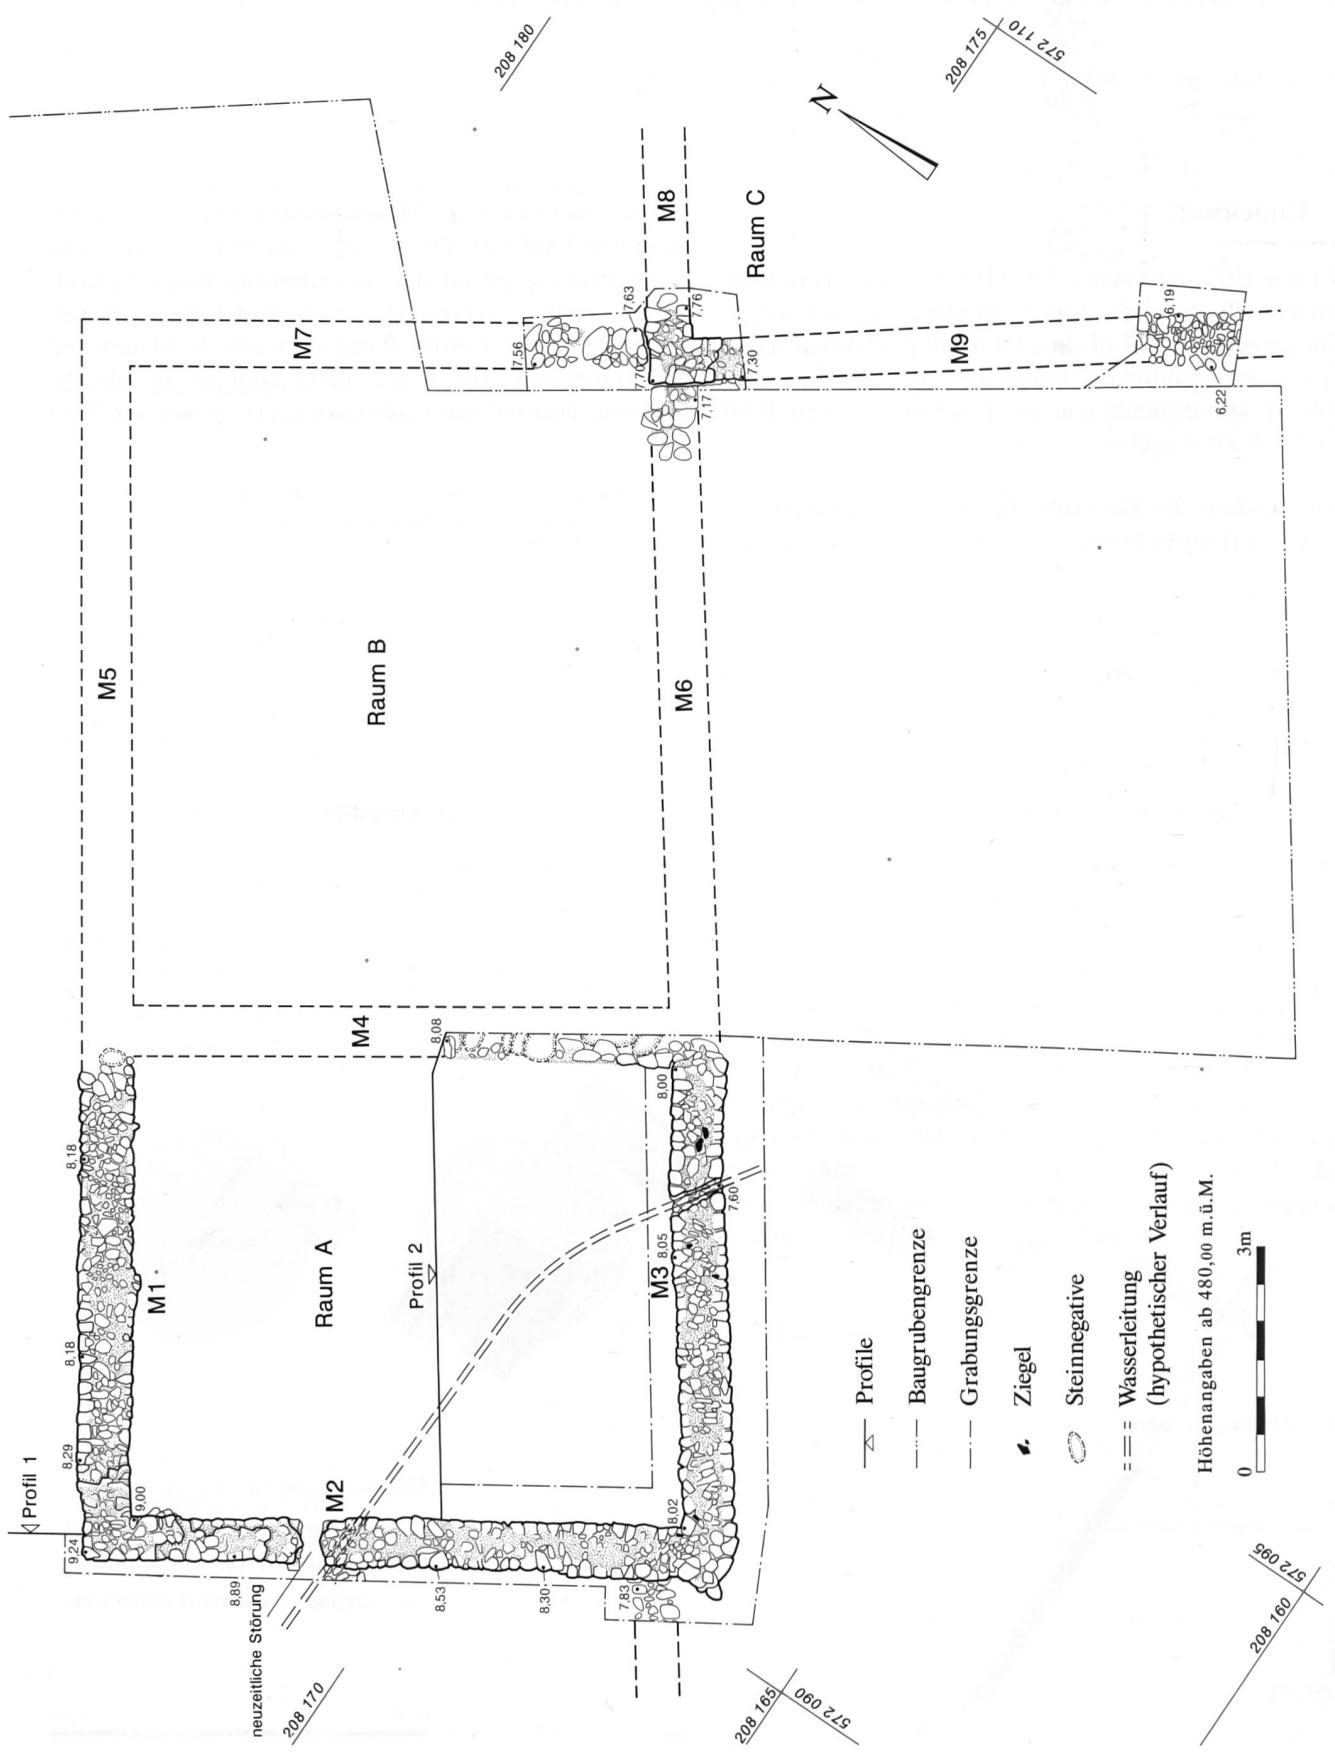
Abb. 2: Tschugg-Siebacher 1985. Übersichtsplan mit steingerechten Maueraufschichten und -ergänzungen. Postulierter Verlauf der Wasserleitung. M. 1:100.

die ausserhalb der Baugrube gelegenen Mauerreste (z.B. Mauer M2 und M3) nicht weiter bedroht waren – da für die Gartengestaltung massive Terrainaufschüttungen vorgenommen wurden – beschränkten wir uns darauf, lediglich deren Verlauf zu dokumentieren und liessen sie und die Kulturschichtüberreste im Boden (Abb. 2).

Die Abbildung 2 zeigt die dokumentierten Mauern (undatierter, möglicherweise neuzeitlicher Steinraub und Baggeraushub) inner- und ausserhalb der eigentlichen Baugrube von 1985.

(Rollierungsreste?) beobachtet und weggebaggert. Deshalb dürfen wir annehmen, dass unsere zeichnerische Ergänzung der Nordostecke von Raum B (Abb. 1 und 2) nicht vollständig aus der Luft gegriffen ist. Die spärlichen Befunde für Raum B geben uns keinerlei Hinweise über die Lage des ehemaligen Gehniveaus. Sie dürfte jedoch nicht wesentlich von demjenigen von Raum A abgewichen haben.

Die nahe der Südwestecke von Raum A beobachteten unvermörtelten Bruchsteine (Abb. 2), deren Flucht nicht genau fixiert werden konnte, interpretieren wir als Reste einer Terrassierungsmauer M10, die den «Platz» zwischen dem Ökonomiegebäude und dem Gebäudetrakt der Grabung 1977 gegen den Hang (im Norden) begrenzt hat.

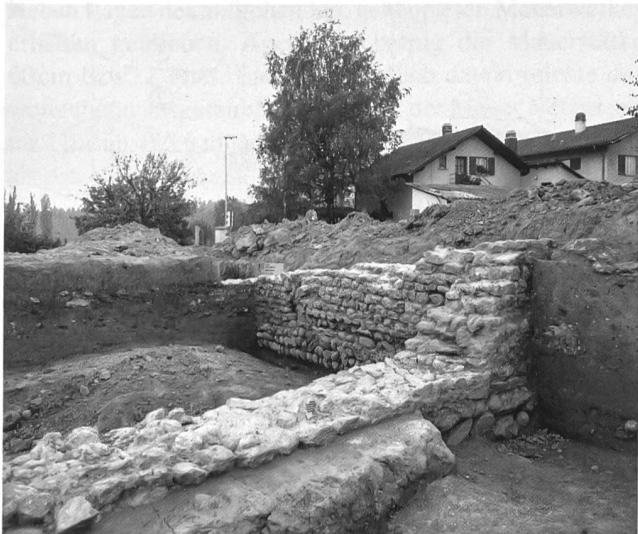
Abb. 3: Tschugg-Steiacher 1985. Raum A: hangseitige Mauer M1 (im Vordergrund) und Westmauer M2 (im Hintergrund).

Die Mauer- und Fundamentreste M1 waren in der Nordwestecke von Raum A recht gut erhalten; gegen Nordosten hin waren jedoch nur mehr die untersten Fundamentlagen übrig geblieben (Abb. 3). Die Mauer M2 reichte noch bis über das ehemalige Gehniveau hinaus (Abb. 3 bis 5). Sie lag im Nordwesten knapp, im Südwesten jedoch klar ausserhalb der Baugrube; dort wurde deshalb nur die Mauerkrone dokumentiert. Das gleiche gilt für die Mauer M3. Die Mauer M4 wurde vom Bagger weitgehend zerstört; sie lief ursprünglich wohl bis an die nördliche Ausenmauer M1/M5 weiter.

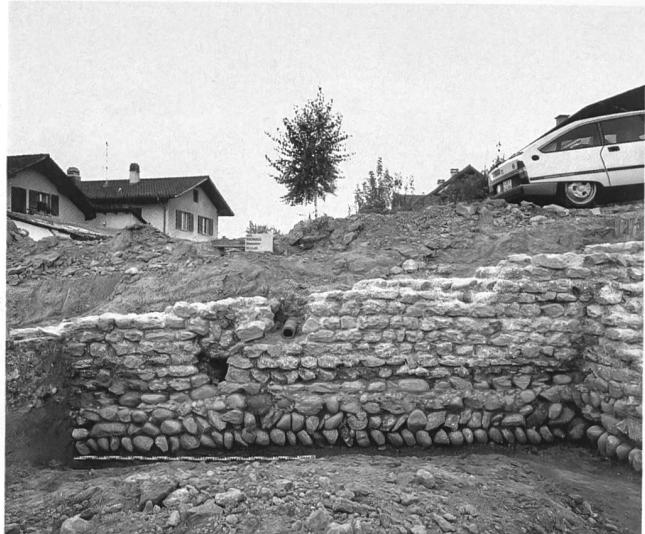
Abb. 4: Tschugg-Steiacher 1985. Raum A: Westmauer M2 mit Durchbruch einer alten Wasserleitung und Störung einer modernen Drainage.

Die Fundamente der bis auf die UK freigelegten Mauern M1 und M2 (vgl. Abb. 4 und 5) bestanden aus drei ungemörtelten Lagen von meist unbekauenen Geröll- und Feldsteinen. Zwischen der Rollierung und dem Gehniveau setzte sich das gemörtelte Fundament – mit aussenseitigem Vorfundament – in der untersten Lage aus nur schwach bearbeiteten Steinen, im oberen Teil jedoch aus sorgfältig gehäupteten Kalksteinen zusammen. Vom aufgehenden Mauerwerk konnten maximal sieben Steinlagen dokumentiert werden. In der Nordwestecke M1-M2 war das Mauerwerk am höchsten erhalten; Fundament und Aufgehendes umfassten hier 15 Steinlagen, die zusammen etwa 1.7 m massen. Im Aufgehenden betrug die Mauerdicke etwa 60cm, d.h. 2 Fuss; im Bereich des Vorfundamentes war das Fundament durchschnittlich etwa 10 cm breiter. Die gehäupteten Steine des aufgehenden Mauerwerks waren fast durchwegs aus Brütteler Sandstein, einem grobkörnigen Kalksandstein, der am Jolimont ansteht.² Fugenstrich und Verputzreste wurden keine beobachtet. Die weiter unten zu erwähnenden, geschliffenen Kalksteinplatten waren kaum Bestandteil der Innenausstattung dieses Gebäudes. Aus den abgebildeten Profilen 1 und 2 (Abb. 5) geht hervor, dass das Bauniveau (OK sandiger Lehm 6) auf etwa 488.0 müM lag. Über dem gewachsenen Boden folgte die aufgefüllte, lehmige Planieschicht 5 mit Steinen und wenigen Ziegelfragmenten. Das Gehniveau liegt im Profil 2 – d.h. etwas südlich der Raummitte – auf etwa 488.3 müM (Abb. 5 unten: OK Schicht 5). Im Norden, d.h. entlang der Mauer M1, dürfte es etwa 488.6 müM betragen haben. Der einfache Lehmboden³ hatte demnach ein leichtes Gefälle

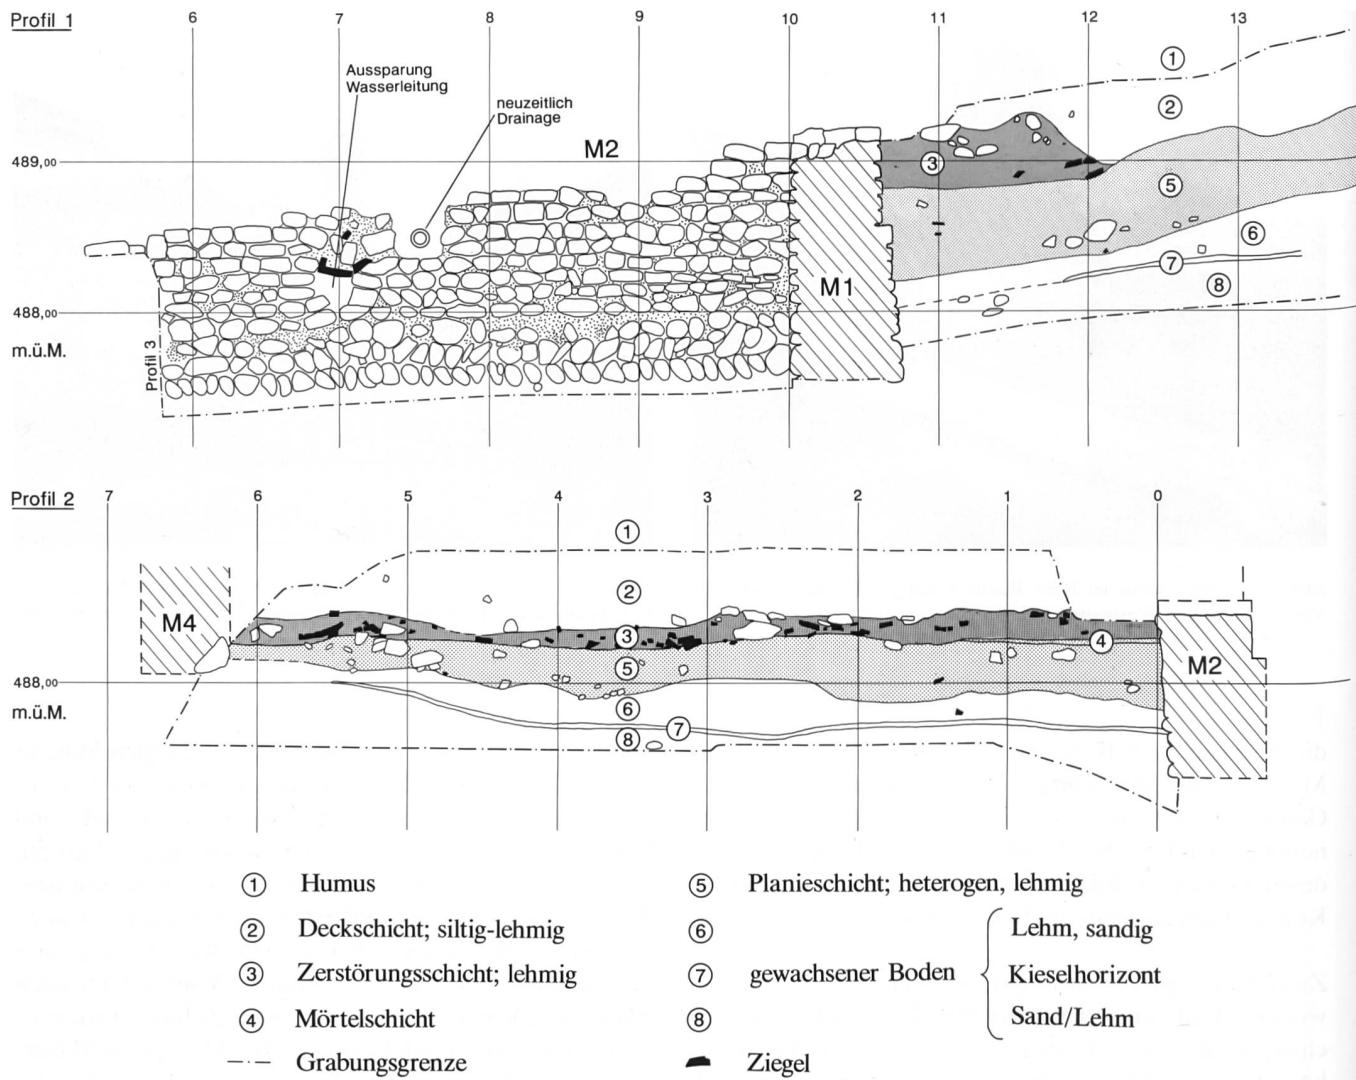
Abb. 5: Tschugg-Steiacher 1985. Profile: oben Nord-Süd Profil 1 mit Ansicht der Mauer M2 und Schichten nördlich, d.h. hangseitig des Raumes A; unten West-Ost Profil 2 durch Raum A. M. 1:50.

3 Bei der Mörtelschicht 4 im Profil 2 (Abb. 5 unten) handelte es sich um Mauermörtelreste.

von etwa 4%. Über dem ehemaligen Boden lag die durchschnittlich etwa 20 cm mächtige lehmige Zerstörungsschicht 3 mit zahlreichen Dachziegeln (Abb. 5). Die Mauern waren durchwegs bis (mindestens) auf die OK dieser Schicht abgebaut. Über der Zerstörungsschicht befand sich die helle, lehmige Deckschicht 2, die zumindest teilweise erst nach erfolgtem Steinraub abgelagert worden war, konnten wir doch keine eindeutigen Raubgräben erkennen.

5 Profil 2 (Abb. 5 unten): möglicherweise steht das einzige grössere Ziegelfragment in der Planieschicht 5 (knapp über der Höhenlinie 488 müM, bei m 1.5) in Zusammenhang mit der postulierten Wasserzuleitung (Abdeckung).

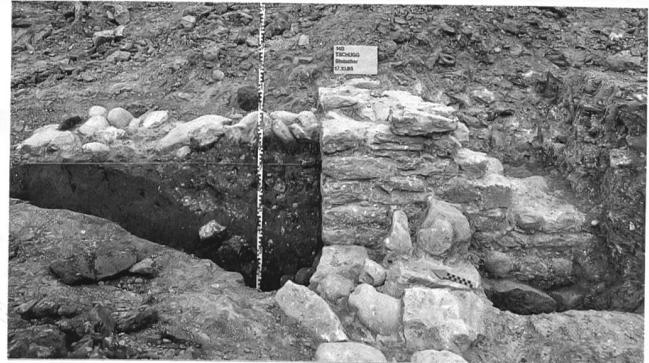
Abb. 6: Tschugg-Steiacher 1985. Nordwestecke des Raumes C (Mauern M8/M9) und Rollierung des angebauten Raumes B (vorne Mauer M6 und links Mauer M7).

In der Nordwestecke (M8–M9, Abb. 6) waren über dem schmalen Vorfundament (etwa 487.0 müM) noch bis zu

sieben Lagen des aufgehenden, gehäupteten Mauerwerkes erhalten geblieben. Auch hier betrug die Mauerstärke 60cm bzw. 2 Fuss. Etwa 6 m südlich davon reichte das weitgehend ausgeraubte Fundament der Mauer M9 bis auf das Niveau 486.0 müM hinab (Abb. 7); d.h. etwa 1 m tiefer als das Vorfundament in der Nordwestecke des Gebäudes C. Das Gehniveau des Raumes C wurde nicht freigelegt. Es lag jedoch höchst wahrscheinlich tiefer als diejenigen der hangseitigeren Räume A und B. Befand sich das Gehniveau in Raum C nur wenig höher als das äussere Vorfundament der Mauer M9, so dürfte ersteres in der Nordwestecke des Raumes leicht über 487.0 müM gelegen haben, also wesentlich tiefer als in Raum A. Für ein tiefer gelegenes Gehniveau in Raum C (gegenüber den Räumen A und B) sprach auch der Verlauf der äusseren Zerstörungsschicht (Profil entlang der parallel zu Mauer M9 verlaufenden Grabungsgrenze; nicht abgebildet). Deren UK stieg nämlich entlang der Baugrubenwand von Süden gegen Norden von etwa 487.0 müM (beim Schnitt durch M9, Abb. 7) auf über 487.5 müM im Bereich der Nordwestecke von Raum C (Abb. 6) an.

Aufgrund der Baufugen konnten wir schliessen, dass die Mauern M6 und M7 des Raumes B nachträglich an Raum C angebaut worden waren. Dafür sprach auch die Beobachtung, dass die Mauer M7 über die Mauergrube von M8 hinweglief (Abb. 6). Den zeitlichen Abstand zwischen der Errichtung der Gebäudeteile C und A/B kennen wir allerdings nicht.⁴

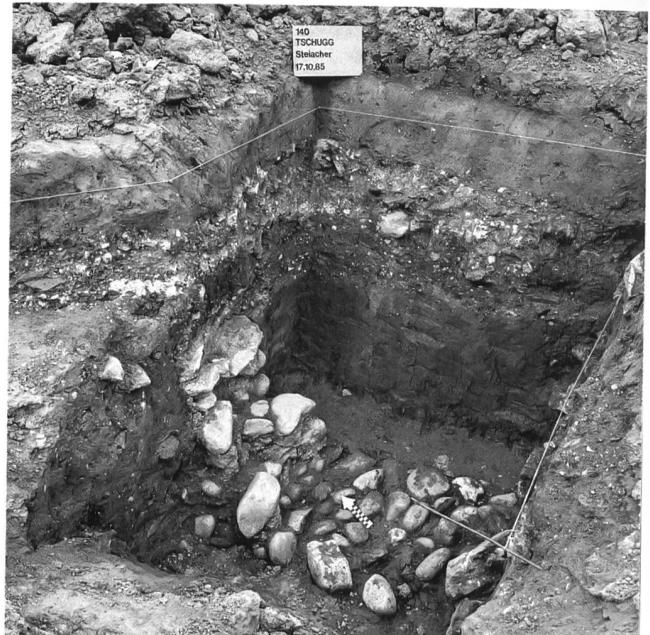
Abb. 7: Tschugg-Steiacher 1985. Fundamentreste der ausgeraubten Mauer M9 im südlichen Sondierschnitt. Im Profil zeigt sich die Zerstörungsschicht inner- und außerhalb des Raumes C.

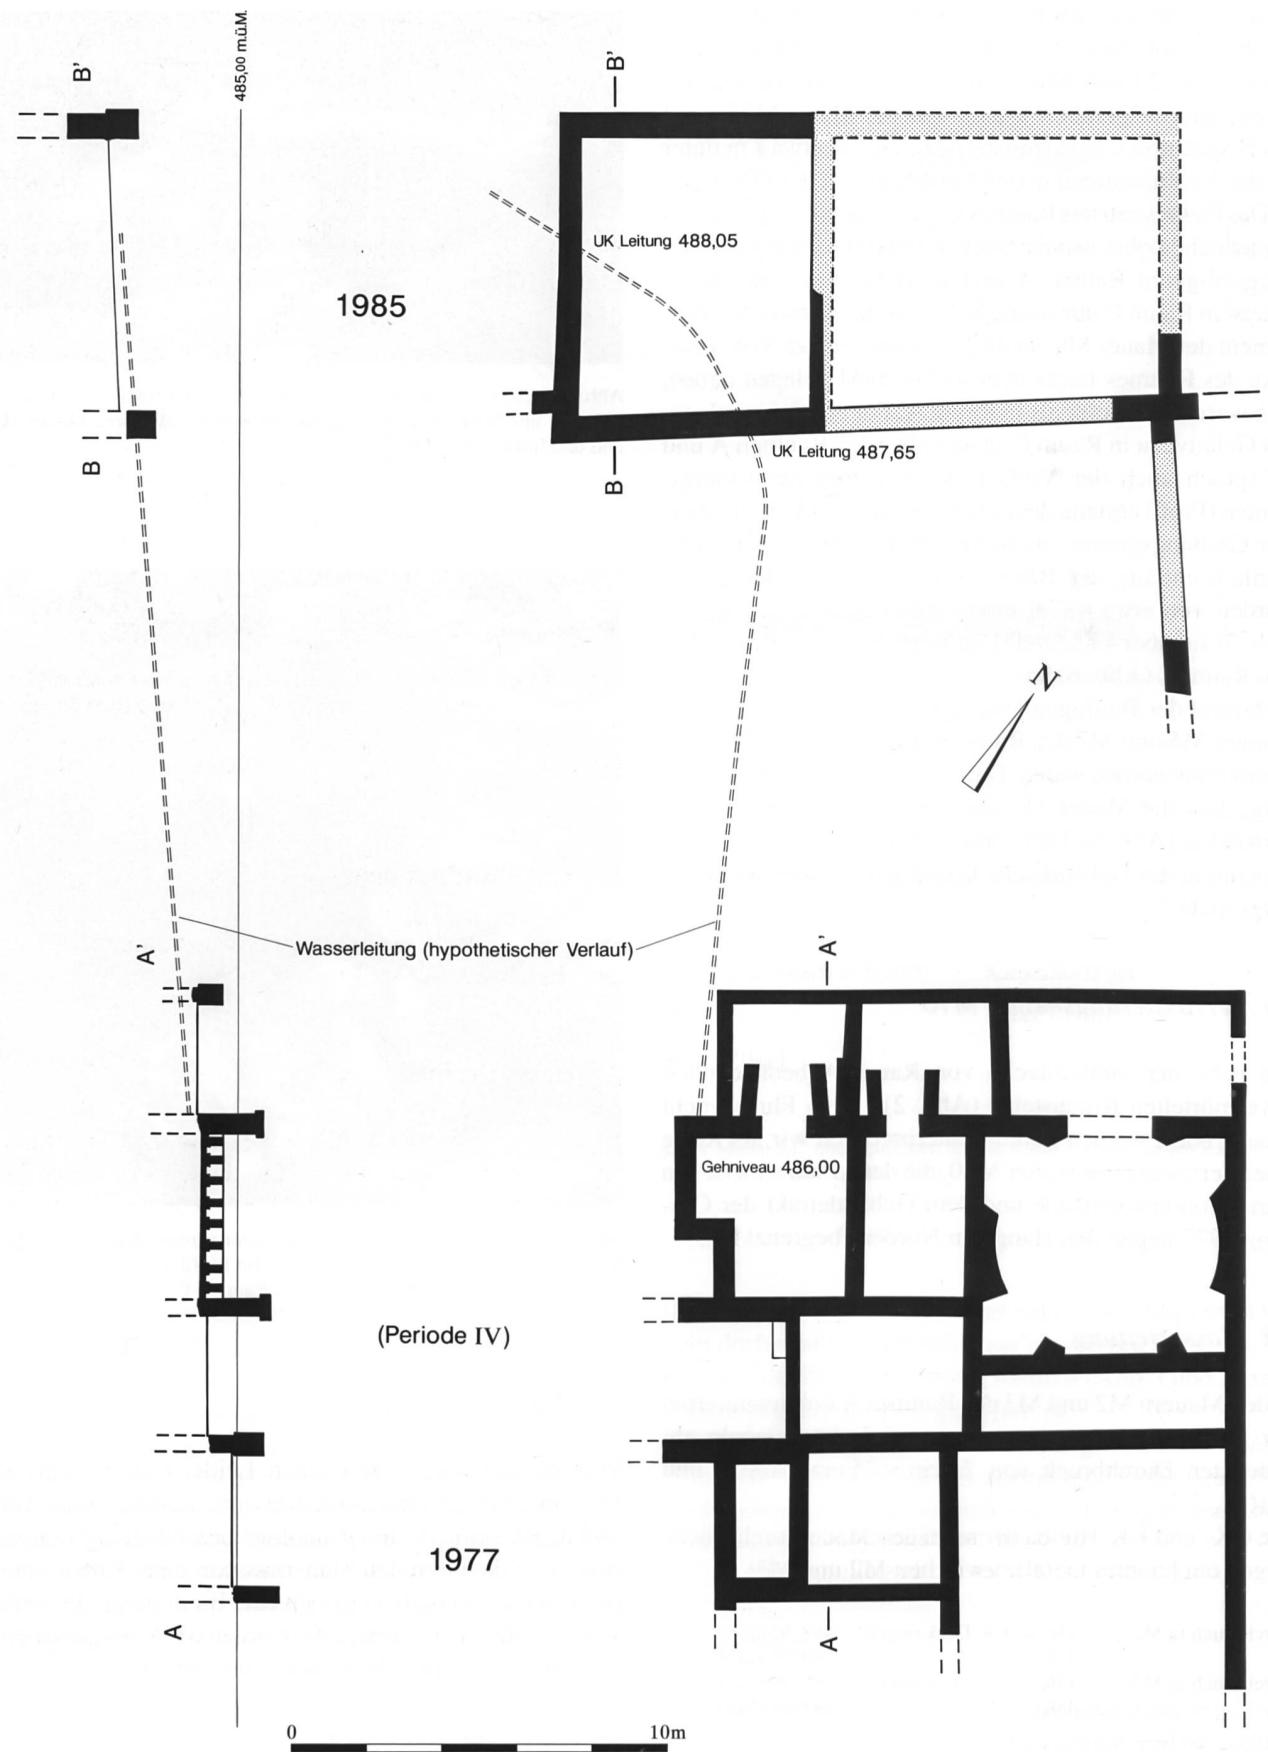
Abb. 8: Tschugg-Steinacher 1977 und 1985. Ökonomie-/Badetrakt 1977 – Bauperiode IV und Ökonomiegebäude 1985. Die Gleichzeitigkeit ist nicht erwiesen. Hypothetischer Verlauf der postulierten Wasserzuleitung. M. 1:250.

Den genauen Verlauf der postulierten Wasserleitung (Abb. 8) kennen wir nicht. Anlässlich der Grabung 1977 wurden zwar in der Nordmauer des Badegebäudes keine Einlassöffnungen beobachtet, doch ist es durchaus möglich, dass der Durchlass für die Badewanne in Raum A/b (Caldarium; Wanne ab Periode IV) ursprünglich etwas über den erhaltenen Mauerresten gelegen hat (Abb. 8).⁶ Der Boden der Badewanne in Raum A/b der Periode IV lag auf ungefähr 486,0 müM. Die Distanz zwischen dem Durchbruch in unserer Mauer M2 und der Badewanne in Raum A/b beträgt etwa 25 m. Bei einer Höhendifferenz von 2 m ergibt sich ein Gefälle von etwa 8%. Liegt der Wasser einlauf etwas höher als der Boden, so vermindert sich das Gefälle leicht.⁷

Die schräggemauerten Aussparungen zeigen auf, dass die Wasserzuleitung vor oder gleichzeitig mit dem Bau von Raum A angelegt worden war. Bei einem gleichzeitigen Bau könnte man allerdings eine Verlegung ausserhalb des Gebäudes erwarten. Vielleicht hatte die Wasserleitung – möglicherweise in etwas anderer Form – bereits vorher bestanden und wurde dann ins neue Gebäude integriert. Gesicherte Erkenntnisse über die Erstellung der Wasser zuleitung und ihren Verlauf sind aufgrund der spärlichen Indizien jedoch nicht möglich.

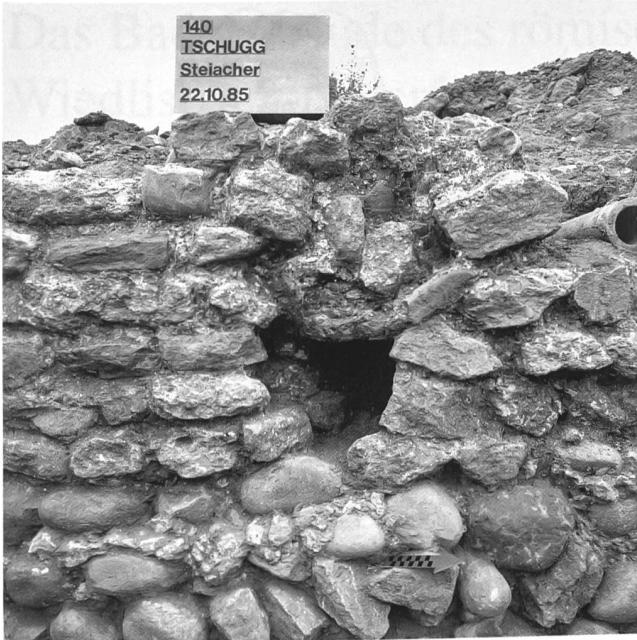
Abb. 9: Tschugg-Steiacher 1985. Schräger Durchbruch durch Mauer M2 – Wasserzuleitung zum Badetrakt 1977?

In den Mauern M2 und M3 des Raumes A dokumentierten wir je einen schräg gemauerten, mit Leistenziegeln abgedeckten Durchbruch von 25 cm × 25 cm (Abb. 2 und 9–10).

Die OK- und UK-Höhen der schrägen Mauerdurchbrüche zeigen ein leichtes Gefälle zwischen M2 und M3:

Durchbruch in M2:	OK (= UK Deckziegel):	488.30 müM
	UK:	488.05 müM
Durchbruch in M3:	OK (= UK Deckziegel):	487.90 müM
	UK:	487.65 müM

Bei einer Distanz von etwa 6 m ergibt sich daraus ein Gefälle von 6–7%.

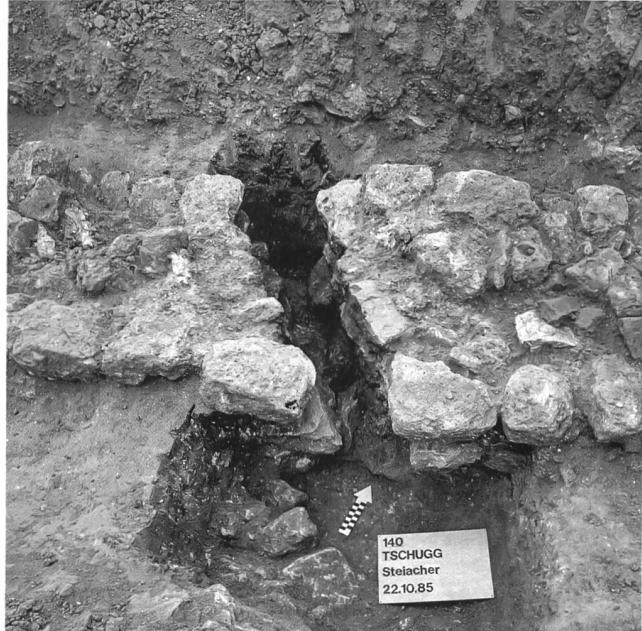
Abb. 10: Tschugg-Steiacher 1985. Schräger Durchbruch durch Mauer M3 – Wasserzuleitung zum Badetrakt 1977? Aufnahme nach der Entfernung der Deckziegel.

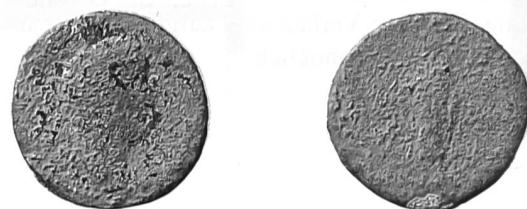
Rom, Kaiserreich: Antoninus Pius ?		
Orichalkum	Dupondius	nicht näher bestimmbar
Rom	ca. 140–144 n.Chr. ?	
8.832 g	26.8/25.4 mm	330°
stark abgegriffen und korrodiert		
Vs: (Legende nicht lesbar)		
Kopf mit Strahlenkrone nach rechts ?		
Rs: (Legende nicht lesbar)		
stehende Figur, Attribute nicht erkennbar		
MK BHM, Fundmünzen ADB, Inv.Nr. 140.0005		
Fnr. 6567; aus der Zerstörungsschicht bei der Gebäudeecke zwischen den Räumen B und C.

Abb. 12: Tschugg-Steiacher 1985. Römische Münze. M. 1:1.

Die einzige Münze (Abb. 12) stammt aus der Ecke Raum B/C. Sie ist stark abgegriffen und korrodiert. Eine sichere Bestimmung ist nicht möglich. Wahrscheinlich handelt es sich aber um einen Dupondius des Antoninus Pius (?), der zwischen 140 und 144 n.Chr. in Rom geprägt worden ist. Dieser *terminus post quem* bestätigt die oben erwähnte Datierung aufgrund der Keramik.
