**Artikel:** Das hangseitige Ökonomiegebäude des römischen Gutshofes

Tschugg-Steiacher

# Das hangseitige Ökonomiegebäude des römischen Gutshofes Tschugg-Steiacher

Peter J. Suter und Franz E. Koenig

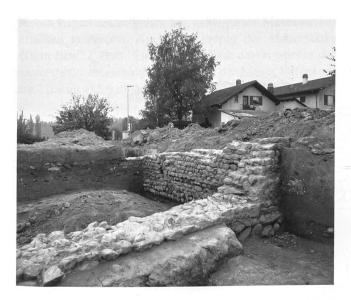
Abb. 3: Tschugg-Steiacher 1985. Raum A: hangseitige Mauer M1 (im Vordergrund) und Westmauer M2 (im Hintergrund).

Die Mauer- und Fundamentreste M1 waren in der Nordwestecke von Raum A recht gut erhalten; gegen Nordosten hin waren jedoch nur mehr die untersten Fundamentlagen übrig geblieben (Abb. 3). Die Mauer M2 reichte noch bis über das ehemalige Gehniveau hinaus (Abb. 3 bis 5). Sie lag im Nordwesten knapp, im Südwesten jedoch klar ausserhalb der Baugrube; dort wurde deshalb nur die Mauerkrone dokumentiert. Das gleiche gilt für die Mauer M3. Die Mauer M4 wurde vom Bagger weitgehend zerstört; sie lief ursprünglich wohl bis an die nördliche Aussenmauer M1/M5 weiter.

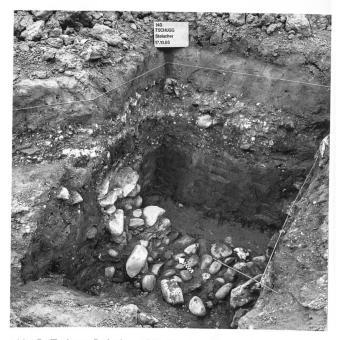
Abb. 7: Tschugg-Steiacher 1985. Fundamentreste der ausgeraubten Mauer M9 im südlichen Sondierschnitt. Im Profil zeigt sich die Zerstörungsschicht inner- und ausserhalb des Raumes C.

sieben Lagen des aufgehenden, gehäupteten Mauerwerkes erhalten geblieben. Auch hier betrug die Mauerstärke 60cm bzw. 2 Fuss. Etwa 6 m südlich davon reichte das weitgehend ausgeraubte Fundament der Mauer M9 bis auf das Niveau 486.0 müM hinab (Abb. 7); d.h. etwa 1 m tiefer als das Vorfundament in der Nordwestecke des Gebäudes C. Das Gehniveau des Raumes C wurde nicht freigelegt. Es lag jedoch höchst wahrscheinlich tiefer als diejenigen der hangseitigeren Räume A und B. Befand sich das Gehniveau in Raum C nur wenig höher als das äussere Vorfundament der Mauer M9, so dürfte ersteres in der Nordwestecke des Raumes leicht über 487.0 müM gelegen haben, also wesentlich tiefer als in Raum A. Für ein tiefer gelegenes Gehniveau in Raum C (gegenüber den Räumen A und B) sprach auch der Verlauf der äusseren Zerstörungsschicht (Profil entlang der parallel zu Mauer M9 verlaufenden Grabungsgrenze; nicht abgebildet). Deren UK stieg nämlich entlang der Baugrubenwand von Süden gegen Norden von etwa 487.0 müM (beim Schnitt durch M9, Abb. 7) auf über 487.5 müM im Bereich der Nordwestecke von Raum C (Abb. 6) an.

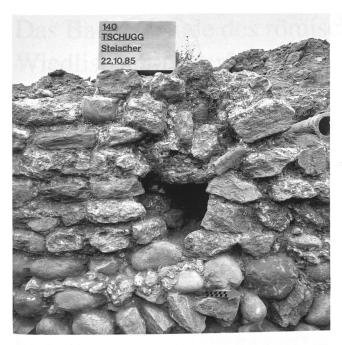
Abb. 9: Tschugg-Steiacher 1985. Schräger Durchbruch durch Mauer M2 – Wasserzuleitung zum Badetrakt 1977?

In den Mauern M2 und M3 des Raumes A dokumentierten wir je einen schräg gemauerten, mit Leistenziegeln abgedeckten Durchbruch von 25 cm × 25 cm (Abb. 2 und 9–10).

Durchbruch in M2:
 OK (= UK Deckziegel):
 488.30 müM

UK:
 488.05 müM

Bei einer Distanz von etwa 6 m ergibt sich daraus ein Gefälle von 6–7%.

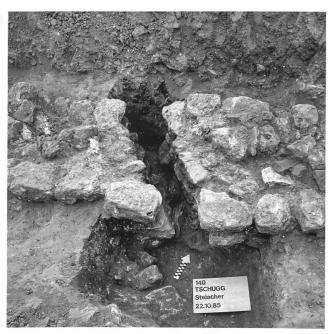
Abb. 10: Tschugg-Steiacher 1985. Schräger Durchbruch durch Mauer M3 – Wasserzuleitung zum Badetrakt 1977? Aufnahme nach der Entfernung der Deckziegel.

OK (= UK Deckziegel):
 487.90 müM

VK:
 487.65 müM
