Artikel: Das Badegebäude des römischen Gutshofes Wiedlisbach-Niderfeld

Das Badegebäude des römischen Gutshofes Wiedlisbach-Niderfeld

René Bacher

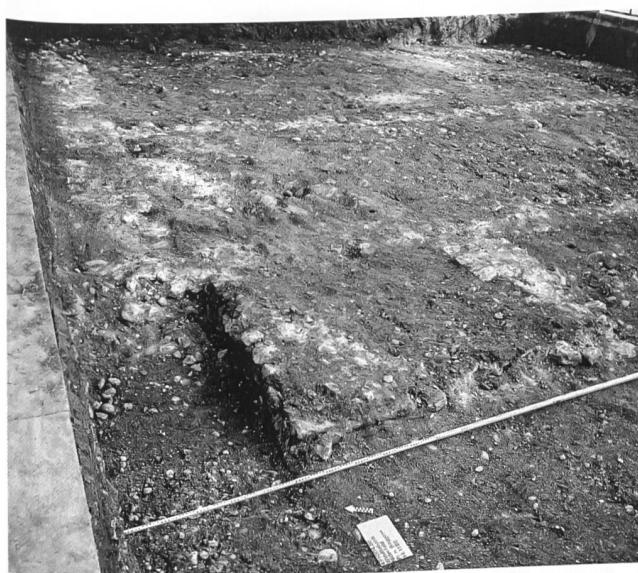
Abb. 3: Wiedlisbach-Niderfeld 1988/89. Die Grabungsfläche nach dem maschinellen Aushub. Die Mauerkronen zeichnen sich schon ab. Schrägaufnahme nach Südwesten.

In einer ersten Phase der Grabung wurde nach Angaben der Archäologen mit dem Bagger der eingefüllte Humus (im Mittel 75 cm mächtig) ausgehoben (Abb. 3), dann folgte eine Schichtengrabung. Die Abbruchkronen der Mauern wurden ausgemörtelt, damit deren Aufbau dokumentiert und analysiert werden konnte. Die Niveaus wurden fotografisch und zeichnerisch dokumentiert und beschrieben, die spärlichen Funde in stratigraphischem Zusammenhang geborgen. Die Grabungsgrenzen wurden im Osten, Westen und Norden senkrecht abgestochen und als Profile dokumentiert. Weiter wurde auf den Grabungslinien 89 und 497 je ein Zwischenprofil aufgenommen.

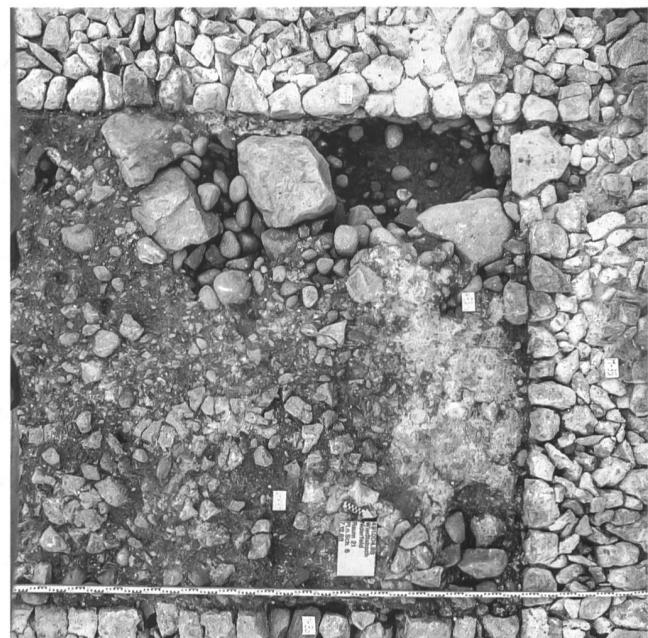
Abb. 16: Wiedlisbach-Niderfeld 1988/89. Raum 21, Nordteil. In der oberen Bildhälfte, an die Mauer M35 angelagert, erkennt man den Mörtelfleck 16. In der linken Bildhälfte, zwischen dem grossen Stein und der vertikal verlaufenden Mauer M33, ist der Mörtelfleck 6 zu sehen. Senkrechtaufnahme, Norden oben.

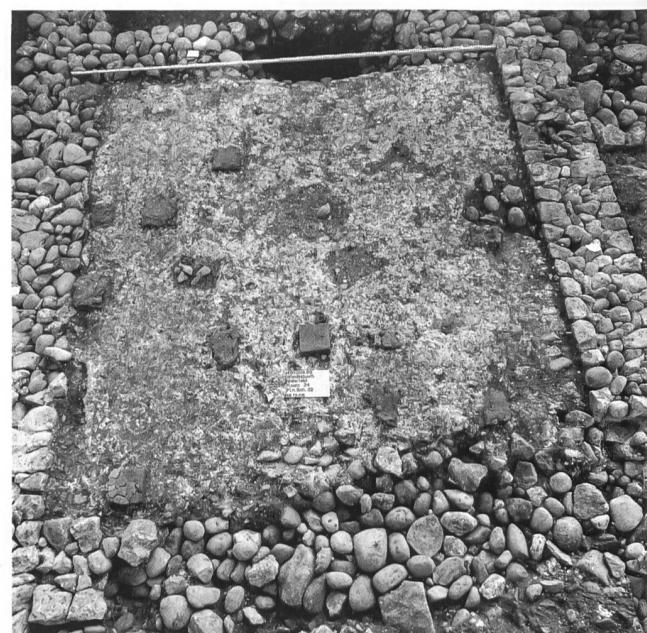
Abb. 22: Wiedlisbach-Niderfeld 1988/89. Raum 24. Estrich der Substruktion mit letzten Resten von Hypokaustpfilern. Unten Rollierung der Mauer M43. Schrägaufnahme nach Süden.

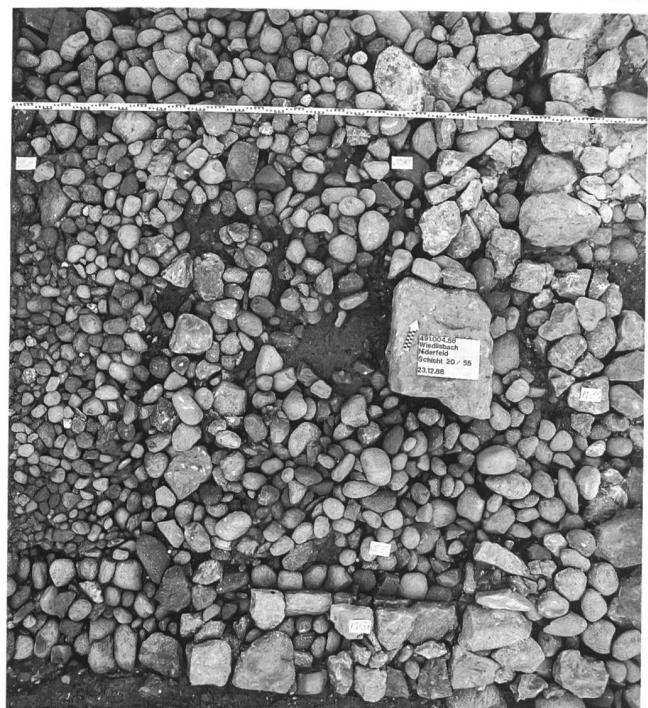
Abb. 25: Wiedlisbach-Niederfeld 1988/89. «Präfurnium» westlich von Raum 22. Unten die nach Westen abgehende Mauer M34; in der Bildmitte, an die West-Front von Mauer M33 angelehnt, ein Steinblock. Ein weiterer lag westlich von diesem und wurde irrtümlicherweise entfernt. Man beachte den abrupten Wechsel in der Steingrösse des Geröllkoffers (linke Bildhälfte), der eine senkrechte Linie bildet (vgl. Text). Senkrechtaufnahme, Norden oben.
