Herausgeber: Archäologischer Dienst des Kantons Bern

Artikel: Das Badegebäude des römischen Gutshofes Wiedlisbach-Niderfeld

Das Badegebäude des römischen Gutshofes Wiedlisbach-Niderfeld

René Bacher

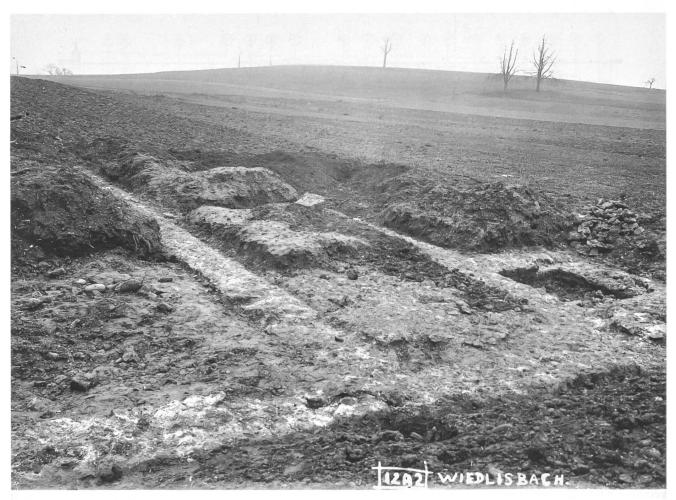
Abb. 8: Wiedlisbach-Niderfeld 1913/14. Ausgrabungszustand des Bades am 3. Dezember 1913. Im Vordergrund Mauer M35, davon nach links oben abgehend Mauer M36 und rechts im Bild Annexbau Raum 20. Man beachte, wie tief der Annex ausgehoben ist, und die Steinanhäufung rechts davon, die vermutlich aus dem Innern desselben stammen dürfte. Schrägansicht nach Südsüdwesten.

Die Mauern sind bis auf die untersten gemauerten Fundamentlagen hinunter abgerissen worden. Im Südteil waren sogar nur noch die mit einer Rollierung aus Kalkgeröllen gefüllten Mauergruben vorhanden (Abb. 4 u. 7). Wie ein Foto der Grabung 1913 zeigt, befand sich die Grasnarbe damals etwa 30 cm über den Mauerresten (Abb. 8).

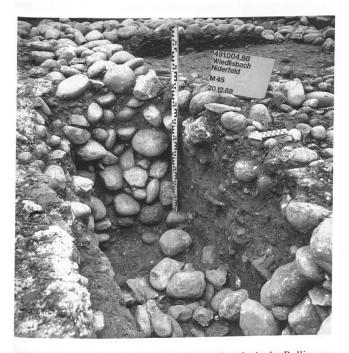
Abb. 10: Wiedlisbach-Niderfeld 1988/89. Raubgrube in der Rollierung von Mauer M45. Schrägansicht nach Osten.

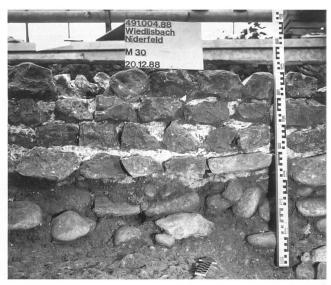
Abb. 12: Wiedlisbach-Niderfeld 1988/89. Mauer M30, Süd-Front. Man erkennt an der N-Mauer des Annexbaus 20 vier Lagen gemauertes Fundament, darunter die Rollierung. An dieser Stelle war das Fundament am besten erhalten. Ansicht nach Norden.

Da von den Mauern durchwegs nurmehr die untersten Fundamentlagen vorhanden waren (Abb. 12), ist nicht anzunehmen, dass noch eigentliche Gehniveaus in den Räumen zu erwarten sind. Die angetroffenen Mörtelestriche in den Räumen 21, 22 und 24 gehören eher zu Substruktionen.

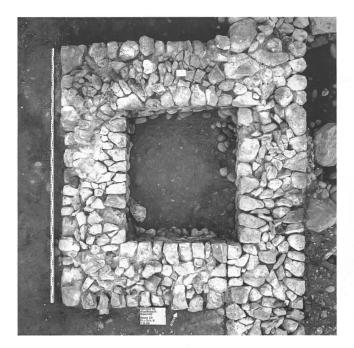
Abb. 14: Wiedlisbach-Niderfeld 1988/89. Raum 20, Annexbau. Die Mauer M33 (rechts) verjüngt sich im Bereich des Annexbaus um einen halben Fuss von 90 cm (3 Fuss) auf 75 cm (2 ½ Fuss). Man beachte, dass auf dieser Lagenhöhe Mauer M30 mit Mauer M33 im Verband steht, während Mauer M32 an Mauer M33 anstösst (vgl. auch Text). Senkrechtaufnahme, Norden oben.

vorhanden ist. Bezieht man diese Aussparung in die Rekonstruktion mit ein, so ergibt sich eine quadratische lichte Öffnung von etwa $5^1/4$ Fuss im jetzigen Mauerwerk. In die Öffnung passt eine Piscina (Wasserbecken) mit lichten Massen von 5×5 Fuss. Darunter muss man sich den kompakten Geröllkoffer (Abb. 5,2.3) vorstellen, der 1913/14 ausgehoben wurde. Es konnten keine Indizien für einen Hypokaust (z.B. Terrazzomörtel in den Mauerfugen) gefunden werden; ich nehme an, dass sich hier das Kaltwasserbecken (Piscina) befunden hat.

Die schlecht heizbare Lage des Annex spricht ebenfalls dafür, dass der Raum 20 als Piscina (Kaltwasserbecken) zu interpretieren ist.

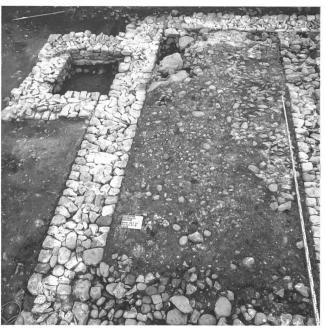
Abb. 15: Wiedlisbach-Niderfeld 1988/89. Räume 20 (Annex) und 21. Am unteren Bildrand ist noch Mauer M37 als Rollierung zu erkennen. Schrägansicht nach Norden.

Auf dem Geröllpaket liegt an der Nordwestseite des Raumes ein Mörtelfleck (Mauermörtel; Abb. 5,6; 13,6 u. 15), der belegt, dass das Paket schon vorhanden sein musste, als die Mauer M33 ausgeführt wurde. Auf dem Geröllkoffer befindet sich weiter eine Steinsetzung aus Kalkbruchsteinen, zwischen der sich Reste eines Terrazzomörtels erhalten haben (Abb. 13,5). Es handelt sich um einen hellen feinen Mörtel vermischt mit viereckigem, grobem Ziegelbruch von 1-5 mm Durchmesser. Die intakte Oberfläche war nicht mehr vorhanden. Im Norden des Raumes, entlang Mauer M35, wurde auf dem Estrich ein Mörtelfleck beobachtet, der vermutlich zu einem Einbau, z.B. zu einer Steinbank oder zu einem Waschbecken gehört hat (Abb. 13,16 u. 16). Bei der Ausgrabung 1913/14 wurden auf der Mauer M36 im Bereich zwischen Raum 21 und Raum 23 «Backsteinplatten» gefunden (Abb. 9). Dieser Befund könnte darauf hindeuten, dass hier ein Durchgang für Warm/Heissluft vorhanden war. Im Süden des Raumes fehlt die Mörtelschicht 5; auf dem Geröllpaket lag dort eine Schuttschicht aus Silt, Mörtelbruch und Ziegelsplittern (Abb. 13,4). Der Mörtelestrich 5 liegt etwa auf gleicher Höhe wie der Estrich in Raum 24 (Abb. 13,8). Dort stehen auf dem gleichartigen Mörtelboden Hypokaustpfeiler. Vermutlich war auch der Raum 21 mit einem Hypokaust versehen; der Mörtelestrich repräsentiert den Unterboden.

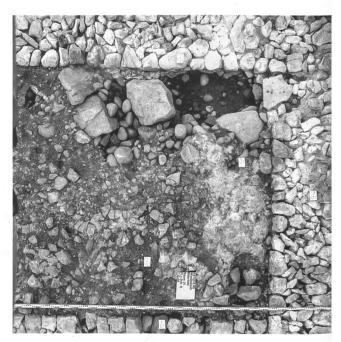
Abb. 16: Wiedlisbach-Niderfeld 1988/89. Raum 21, Nordteil. In der oberen Bildhälfte, an die Mauer M35 angelagert, erkennt man den Mörtelfleck 16. In der linken Bildhälfte, zwischen dem grossen Stein und der vertikal verlaufenden Mauer M33, ist der Mörtelfleck 6 zu sehen. Senkrechtaufnahme. Norden oben.

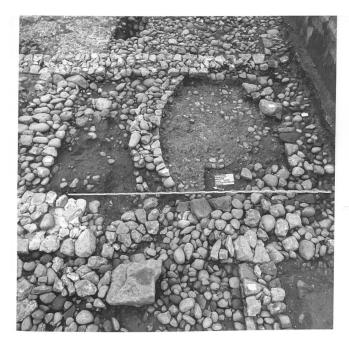
Abb. 17: Wiedlisbach-Niderfeld 1988/89. Raum 22/26. Im Vordergrund erkennt man die Mauer M34 und links davon den Steinblock zum «Präfurnium». Schrägaufnahme nach Osten.

Die anlässlich der Grabung getrennten Räume 26 und 22 (Trennmauer M44) gehören zum gleichen Raum (Abb. 17).

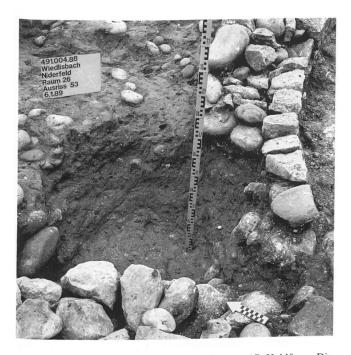
Abb. 18: Wiedlisbach-Niderfeld 1988/89. Störung 17, Hohlform. Die jüngere Intervention hat die bogenförmige Mauer M44 ganz und die westliche Abschlussmauer M33 teilweise zerstört. Schrägansicht nach Osten.

rung lokalisiert werden, die auch die Mauern M33 und M44 teilweise störte (Abb. 13,17 u. 18).

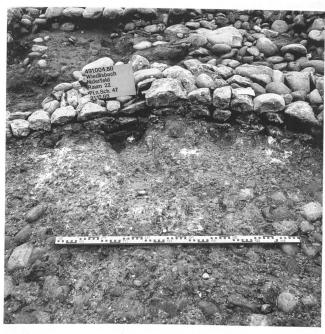
Abb. 20: Wiedlisbach-Niderfeld 1988/89. Raum 22. Auf dem Mörtel der Unterlage sind letzte Reste der Hypokaustpfeiler als Terrazzo-Mörtelflecken und als helle Kalkflecken zu erkennen. Schrägansicht nach Norden.

schoren (vgl. Abb. 9). Entlang der Mauer M44 konnte aber noch intakte Oberfläche ausgegraben werden. Hier fanden sich auch letzte Reste einer Hypokaustierung, z.T. in Form von rechteckigen (20 × 20 cm) Terrazzomörtel-Resten (Abb. 13,20). Auf den Estrich wurde vor Auftrag des Terrazzomörtels eine Schicht reinen Kalks aufgestrichen, der als weisser Film beobachtet werden konnte (Abb. 20). Hypokaustziegel in situ waren nicht vorhanden. Über diesen Befunden lag eine dicke Abbruchschicht aus Mörtelbrocken und Ziegelbruch. Die ovale Form des Raums, die geringen Dimensionen und die Hypokaustierung sind Belege dafür, dass hier die Heisswasserwanne (Alveus) gestanden haben muss.

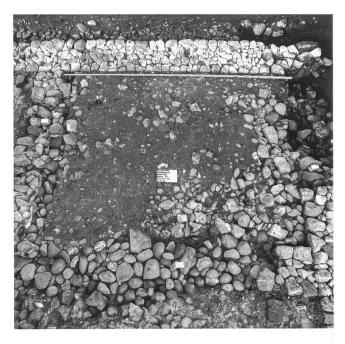
Abb. 21: Wiedlisbach-Niderfeld 1988/89. Raum 23. Schrägaufnahme nach Norden

Auf der Geröllpackung des Raumes 23 liegt eine Schuttschicht gleicher Konsistenz wie im Süden von Raum 21 (Abb. 13,4 u. 21). Durch diese Schicht und durch die darunterliegende Geröllpackung ist eine grubenförmige Störung (Abb. 13,10) eingetieft. Es scheint sich hier um den Ausriss einer Fundierung zu einem vertikalen Konstruktionsteil (Ständer, Säule oder Mittelpfosten aus Holz oder Stein) zu handeln. Die Ziegelplatten, die anlässlich der Grabung 1913/14 auf der Mauer M36 zwischen Raum 21 und Raum 23 gefunden wurden, sind ein Indiz dafür, dass dieser Raum von Raum 21 her temperiert wurde. Die Mauer M40 ist im Bereich von Raum 23 sehr tief ausgerissen (Abb. 5,13). Der Ausriss zieht sich bis an die Südmauer M43 des Raumes und durchschlägt die deckende Schuttschicht 12 ebenfalls. Vermutlich befand sich an dieser Stelle der Eingang; in jüngerer Zeit wurden Türstürze und Schwelle ausgebaut und anderswo wiederverwendet.

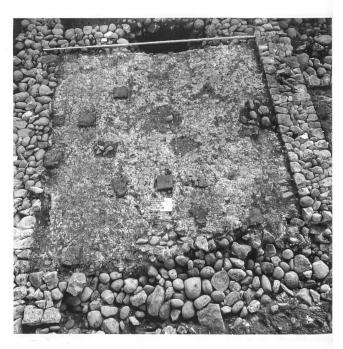
Abb. 22: Wiedlisbach-Niderfeld 1988/89. Raum 24. Estrich der Substruktion mit letzen Resten von Hypokaustpfeilern. Unten Rollierung der Mauer M43. Schrägansicht nach Süden.

Der Raum 24 zeigt in seinem Aufbau grosse Ähnlichkeit mit Raum 21 und ist wohl als zweites Tepidarium zu verstehen.

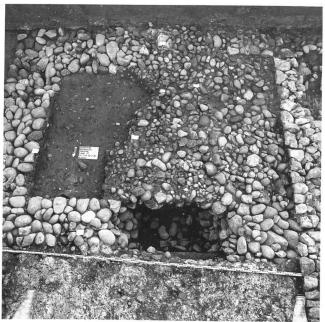
Abb. 24: Wiedlisbach-Niederfeld 1988/89. Raum 27. Im Vordergrund Mauer M45 mit Raubgrube. Die Aufschüttung 3 wurde im Ostteil des Raumes entfernt. Schrägaufnahme nach Süden.

Unter der deckenden Schuttschicht 12 ist nur das Geröllpaket erhalten geblieben (Abb. 13,3 u. 24). Es gibt innerhalb des Raumes keine Befunde, die Rückschlüsse auf die
