Artikel: Das Badegebäude des römischen Gutshofes Wiedlisbach-Niderfeld

Das Badegebäude des römischen Gutshofes Wiedlisbach-Niderfeld

René Bacher

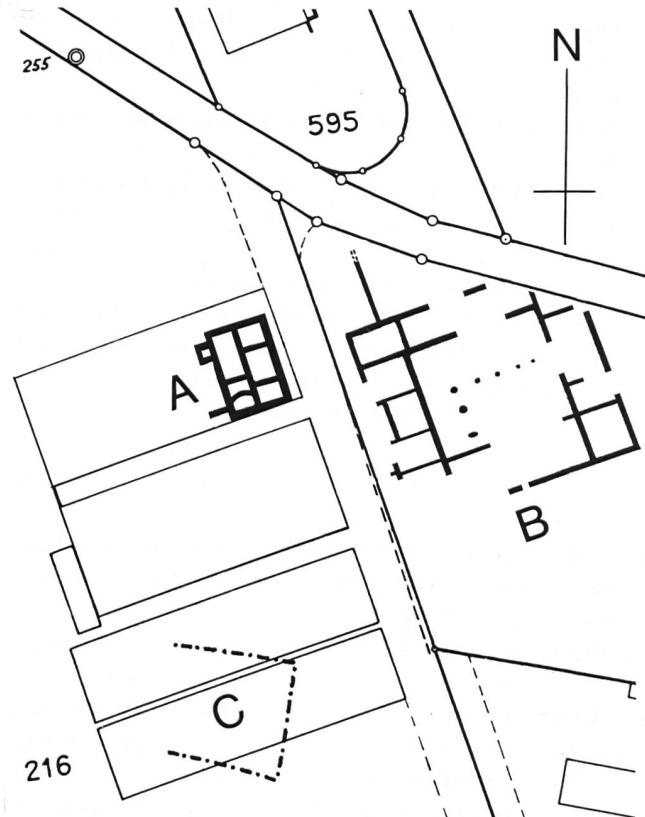
Abb. 1: Wiedlisbach-Niderfeld. Situationsplan des römischen Gutshofes. A: Badegebäude, B: Villa, C: in den 60er Jahren rudimentär erfasstes Gebäude (römisch?). M. 1:1000.

Das Bad wurde nachträglich etwa parallel zum Villen-Grundriss angelegt (Abb. 1). Der postulierte Eingang liegt in der Nähe des Nordwest-Ausgangs der Villa, der nach Schuler/Stöckli in einen Kellerraum führt⁷. Auf dem Platz zwischen den beiden Gebäuden konnten während der Grabung 1982 entlang der nach Norden weiterführenden Mauer M24 zwei übereinanderliegende Steinsetzungen erkannt werden, wobei auf der jüngeren noch ein Terrazzo-Mörtelestrich lag⁸. Die jüngere Steinsetzung und der Terrazzo-Mörtel stehen wohl im Zusammenhang mit dem nachträglichen Bau des Bades. Der Vorplatz zwischen Villa und Bad war also befestigt und durch den Nordwest-Ausgang der Villa konnte man vermutlich vom Gutshof ins Badegebäude gelangen. In dieser Phase scheint mir die Deutung von Raum 1 als Keller nicht mehr wahrscheinlich, man wird ihn eher als eine Art tiefergelegener Vor- oder

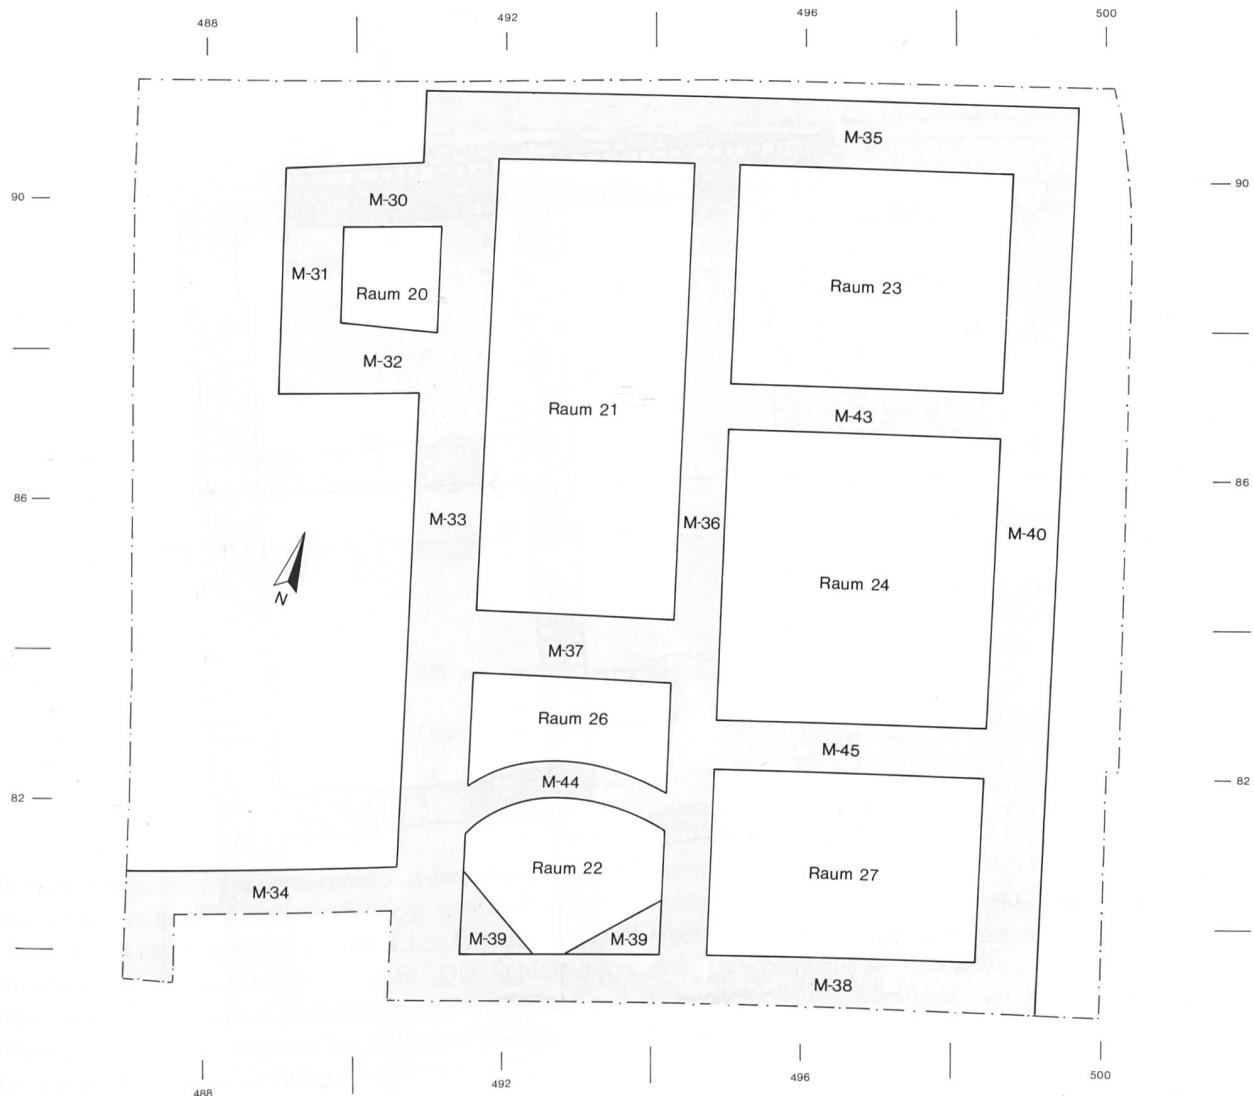
Abb. 2: Wiedlisbach-Niderfeld 1988/89. Mauern und Räume. Die Raumbenennung beginnt mit Raum 20, die Mauerbenennung mit Mauer M30. M. 1:100.

Das Badegebäude weist einen rechteckigen Grundriss mit einem Annexbau (Raum 20) im Nordwesten auf (Abb. 2 und 4). Im Südwesten ist an die westliche Umfassungs-

mauer M33 eine nach Westen abgehende Mauer angebaut (M34). Die durchgehende Innenmauer M36 teilt das Rechteck der Länge nach in zwei Streifen zu zwei bzw. drei Räumen: Räume 21 und 22/26 im Westen bzw. Räume 23, 24 und 27 im Osten.

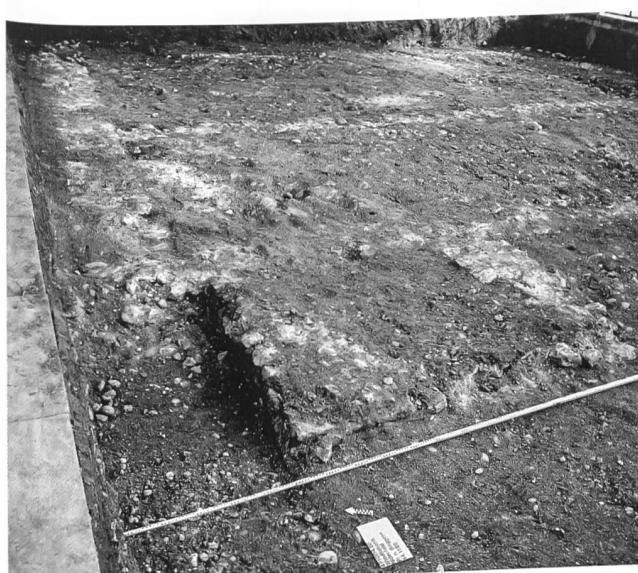
Abb. 3: Wiedlisbach-Niderfeld 1988/89. Die Grabungsfläche nach dem maschinellen Aushub. Die Mauerkronen zeichnen sich schon ab. Schrägaufnahme nach Südwesten.

In einer ersten Phase der Grabung wurde nach Angaben der Archäologen mit dem Bagger der eingefüllte Humus (im Mittel 75 cm mächtig) ausgehoben (Abb. 3), dann folgte eine Schichtengrabung. Die Abbruchkronen der Mauern wurden ausgemörtelt, damit deren Aufbau dokumentiert und analysiert werden konnte. Die Niveaus wurden fotografisch und zeichnerisch dokumentiert und beschrieben, die spärlichen Funde in stratigraphischem Zusammenhang geborgen. Die Grabungsgrenzen wurden im Osten, Westen und Norden senkrecht abgestochen und als Profile dokumentiert. Weiter wurde auf den Grabungslinien 89 und 497 je ein Zwischenprofil aufgenommen.

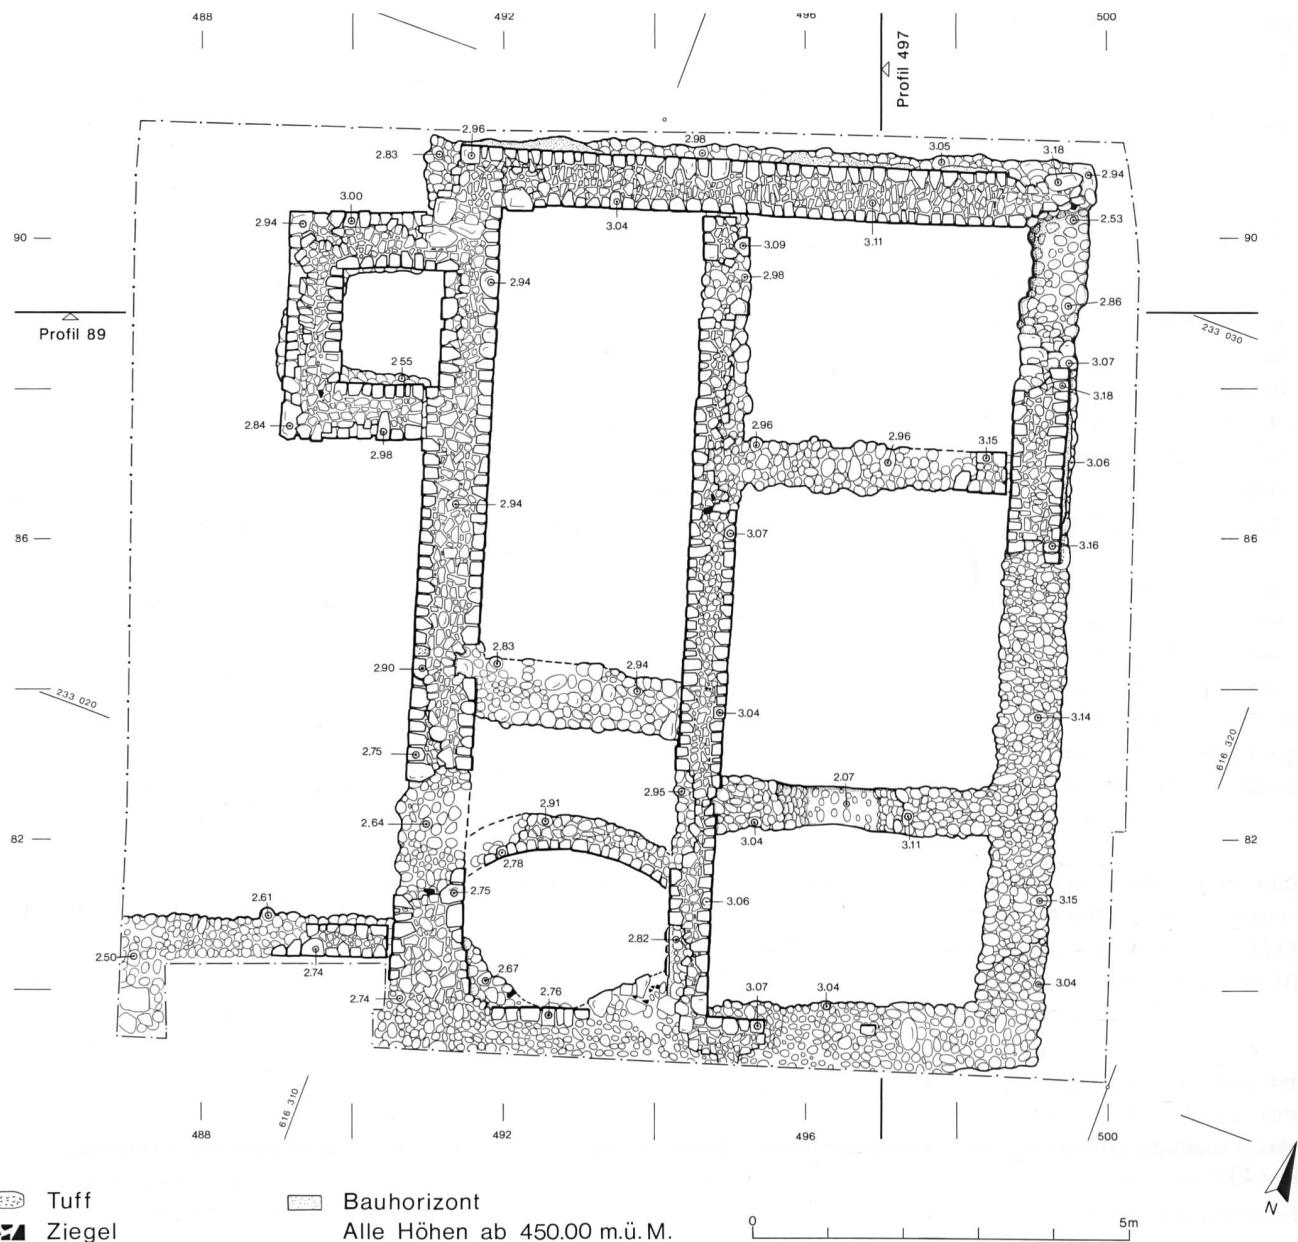
Abb. 4: Wiedlisbach-Niderfeld 1988/89. Steingerechter Mauerplan. Zur Benennung der Mauern vgl. Abb. 2, M. 1:100.

Die Mauern sind bis auf die untersten gemauerten Fundamentlagen hinunter abgerissen worden. Im Südtteil waren sogar nur noch die mit einer Rollierung aus Kalkgerölle gefüllten Mauergruben vorhanden (Abb. 4 u. 7). Wie ein Foto der Grabung 1913 zeigt, befand sich die Grasnarbe damals etwa 30 cm über den Mauerresten (Abb. 8).

Das Mauerwerk besteht grösstenteils aus Kalkbruchsteinen mit wenigen Granitbruchsteinen; vereinzelt (Mauer M33, West-Front) wurden auch Tuffsteine verbaut (Abb. 4). Einige Steine im Mauerwerk weisen Brandrötung auf, was belegt, dass sie in zweiter Verwendung in die Mauer verbaut wurden. Auch der Tuffblock scheint wieder verwendet zu sein. Vereinzelt finden sich im Kern auch Ziegelbruchstücke. Die erhaltenen Fundamente bestehen aus zwei lagig aufgebauten Schalen aus gehäupteten Steinen; dazwischen wurde in entsprechenden Lagen der Kern eingelegt. Die Frontsteine sind sorgfältig ausgesucht und in der Regel grösser (Durchmesser 10–35 cm) als die Kernsteine (Durchmesser um 20 cm). Die Steine waren in einen sehr zähen, gut gesinterten und kompakten Mörtel eingebettet. Der Mörtel zeigte Beimischungen von Grubensand und meist dunklem Kies, ferner von Ziegelsplittern von 1–3 mm Durchmesser und häufigen Kalkeinschlüssen bis zu 5 mm Durchmesser.

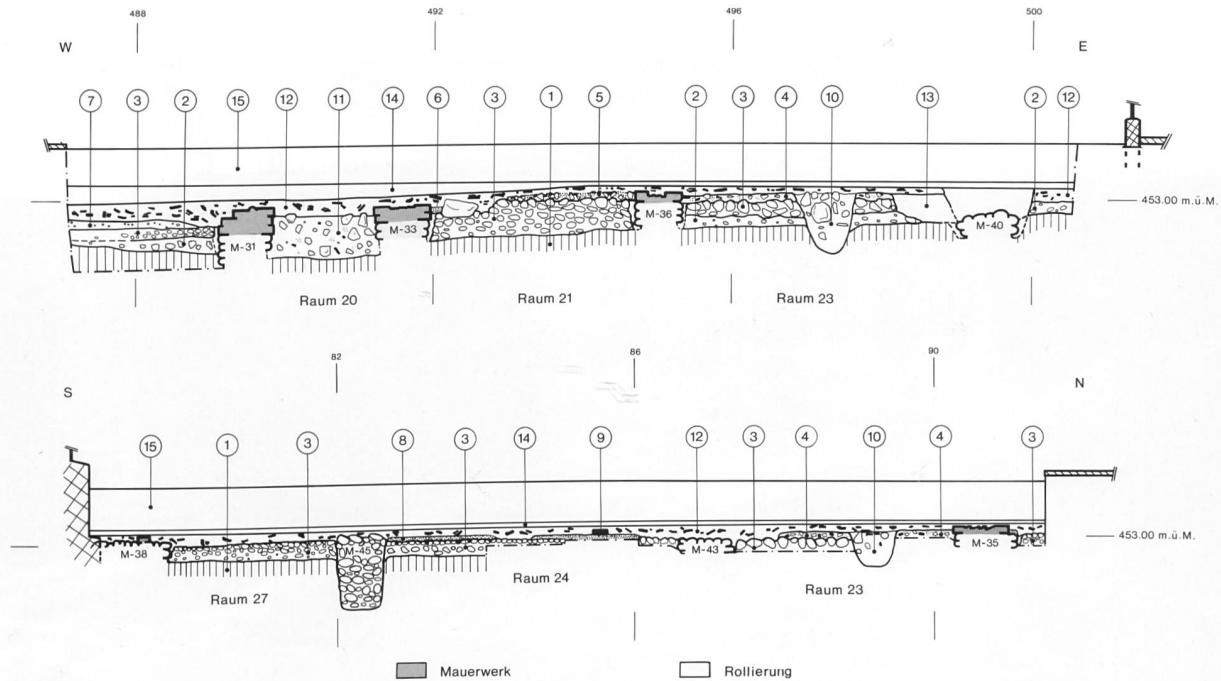
Abb. 5: Wiedlisbach-Niderfeld 1988/89. Profile. Oben: Nordprofil auf Linie 89; unten: Westprofil auf Linie 497. Schichtnummern siehe Text. M. 1:100.

Die allgemeine Schichtabfolge lässt sich anhand der beiden auf Abbildung 5 dargestellten Profile 89 und 497 nachvollziehen: Der gewachsene Boden präsentierte sich als ockerfarbiger, lehmiger, fast steinloser Silt (Abb. 5,1). Er ist im Westen der Grabungsfläche am tiefsten gelegen und steigt gegen Osten hin deutlich an. Auf dem gewachsenen Boden lag eine Steinpackung aus Geröllen, vermischt mit braunem, lehmigem Silt. Im unteren Teil überwog der Silt (Abb. 5,2), der obere Teil bestand fast nur aus Geröllen von 10–25 cm Durchmesser mit vereinzelten Bruchsteinen und Ziegelbruchstücken (Abb. 5,3). Die Geröllschicht war im

Über den erhaltenen Innenstrukturen und den Abbruchkronen der Mauern liegt eine braunschwarze, sehr zähe lehmige Schicht mit viel Ziegelbruch (Abb. 5,12). Es handelt sich hier um Reste der Zerstörungsschicht. Die Schicht ist vermutlich beim Steinraub mehrfach umgelagert worden. Trotzdem zeigt sie einen sehr homogenen Charakter, so dass wir die Eingriffe der Grabung 1913/14, die sich hier hätten abzeichnen sollen, nicht lokalisieren konnten. Das damals ausgehobene Material bestand vermutlich aus dieser Schicht und wurde nach der Grabung wieder in die Gräben über den Mauern eingeschüttet. Der obere Teil der

Das frei gemauerte Fundament ruht auf einer bis zu 1 m dicken Rollierung (Abb. 5 u. 10) aus 10 bis 50 cm grossen Kalkgerölle, die in eine Mauergrube eingefüllt worden waren. Die Fundamente sind in der Regel schmäler als die darunterliegenden Rollierungen. Sie liegen nicht auf der Mitte der Rollierung, sondern sind so aufgemauert, dass eine Kante der Rollierung und eine Flucht der Mauer sich decken. Die Rollierung steht dann auf der anderen Seite unter dem Fundament vor. Dieser Befund lässt sich am deutlichsten an Mauer M35 (Abb. 4) verfolgen; die Süd-Fronten von Rollierung und Mauerfundament sind deckungsgleich und die Rollierung tritt nördlich unter dem gemauerten Teil hervor; die gleiche Beobachtung kann bei der Mauer M38 gemacht werden. Die Mauer M40 zeigt den gleichen Befund (Abb. 11); dort sind die West-Fronten von Fundament und Rollierung deckungsgleich. Vermutlich zeigen diese Deckungsgleichheiten die Lage des Schnur-

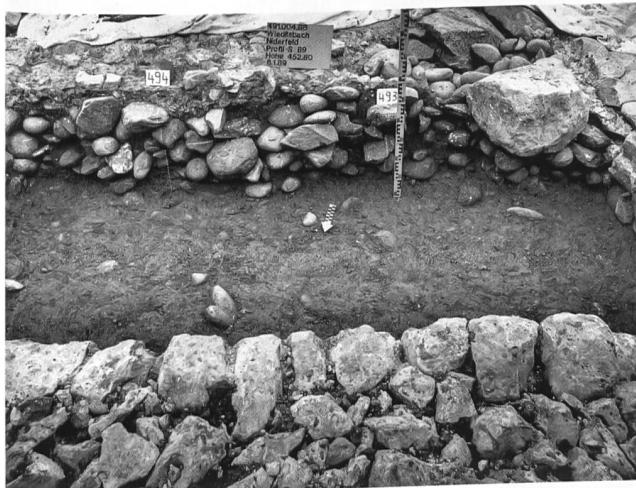
Abb. 6: Wiedlisbach-Niderfeld 1988/89. Profil Linie 89 in Raum 21. Zwischen dem grossen Stein und der Mauer M33 am rechten Bildrand erkennt man den Mörtelfleck 6. Im Vordergrund Mauer M35. Schrägangsicht nach Süden.

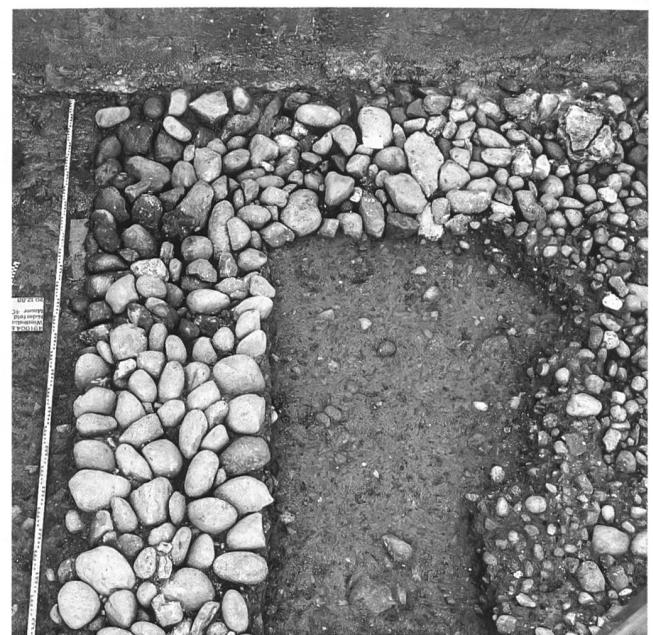
Abb. 7: Wiedlisbach-Niderfeld 1988/89. Mauerwinkel der Mauern M33 (oben) und M40 (links). Die Mauern sind nur noch als Rollierungen erhalten. Schrägangsicht nach Süden.

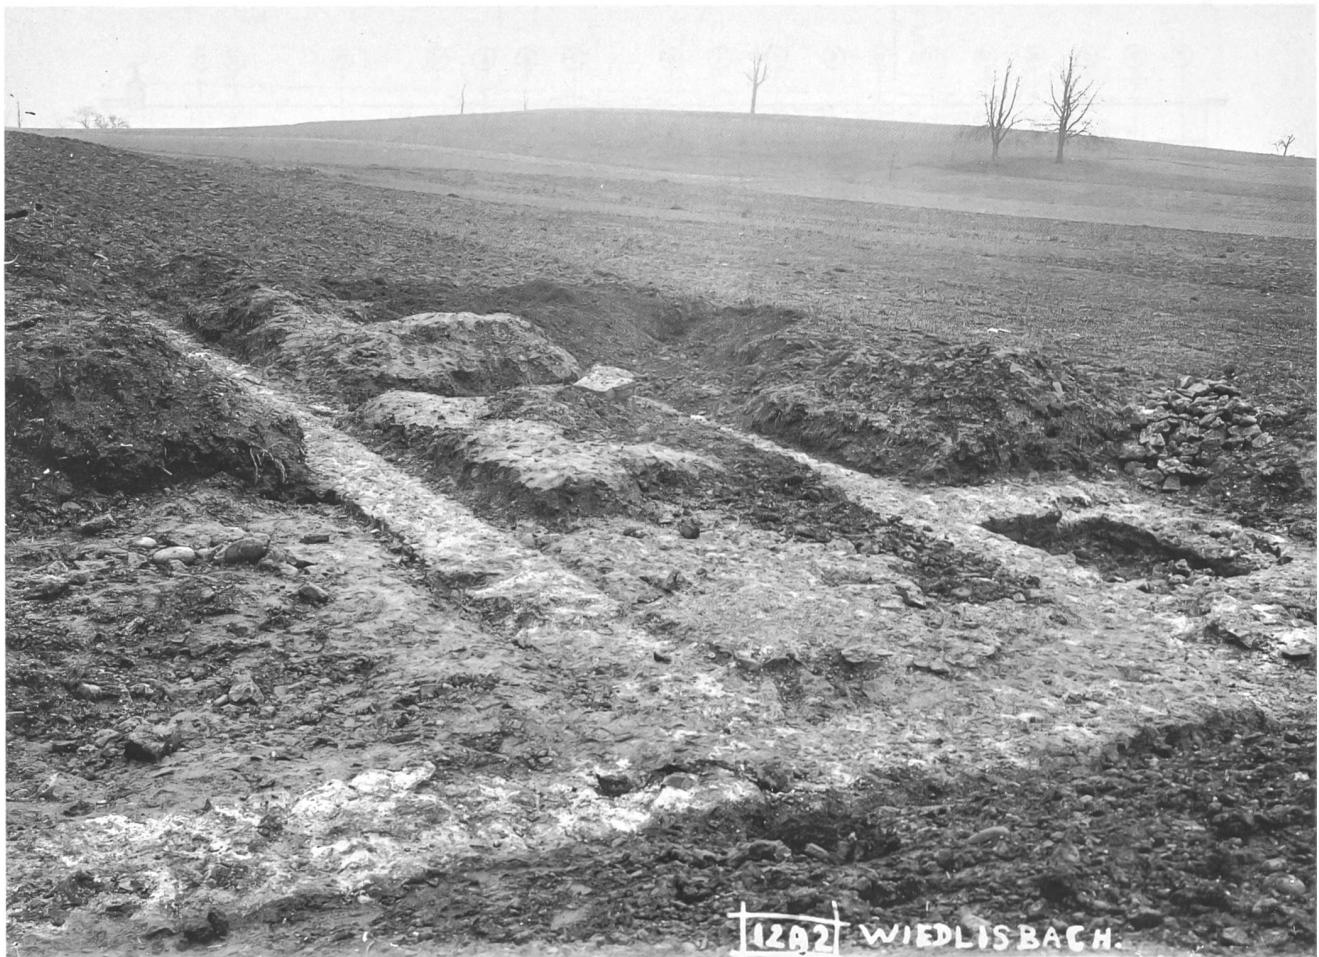
Abb. 8: Wiedlisbach-Niderfeld 1913/14. Ausgrabungszustand des Bades am 3. Dezember 1913. Im Vordergrund Mauer M35, davon nach links oben abgehend Mauer M36 und rechts im Bild Annexbau Raum 20. Man beachte, wie tief der Annex ausgehoben ist, und die Steinanhäufung rechts davon, die vermutlich aus dem Innern desselben stammen dürfte. Schrägangsicht nach Südsüdwesten.

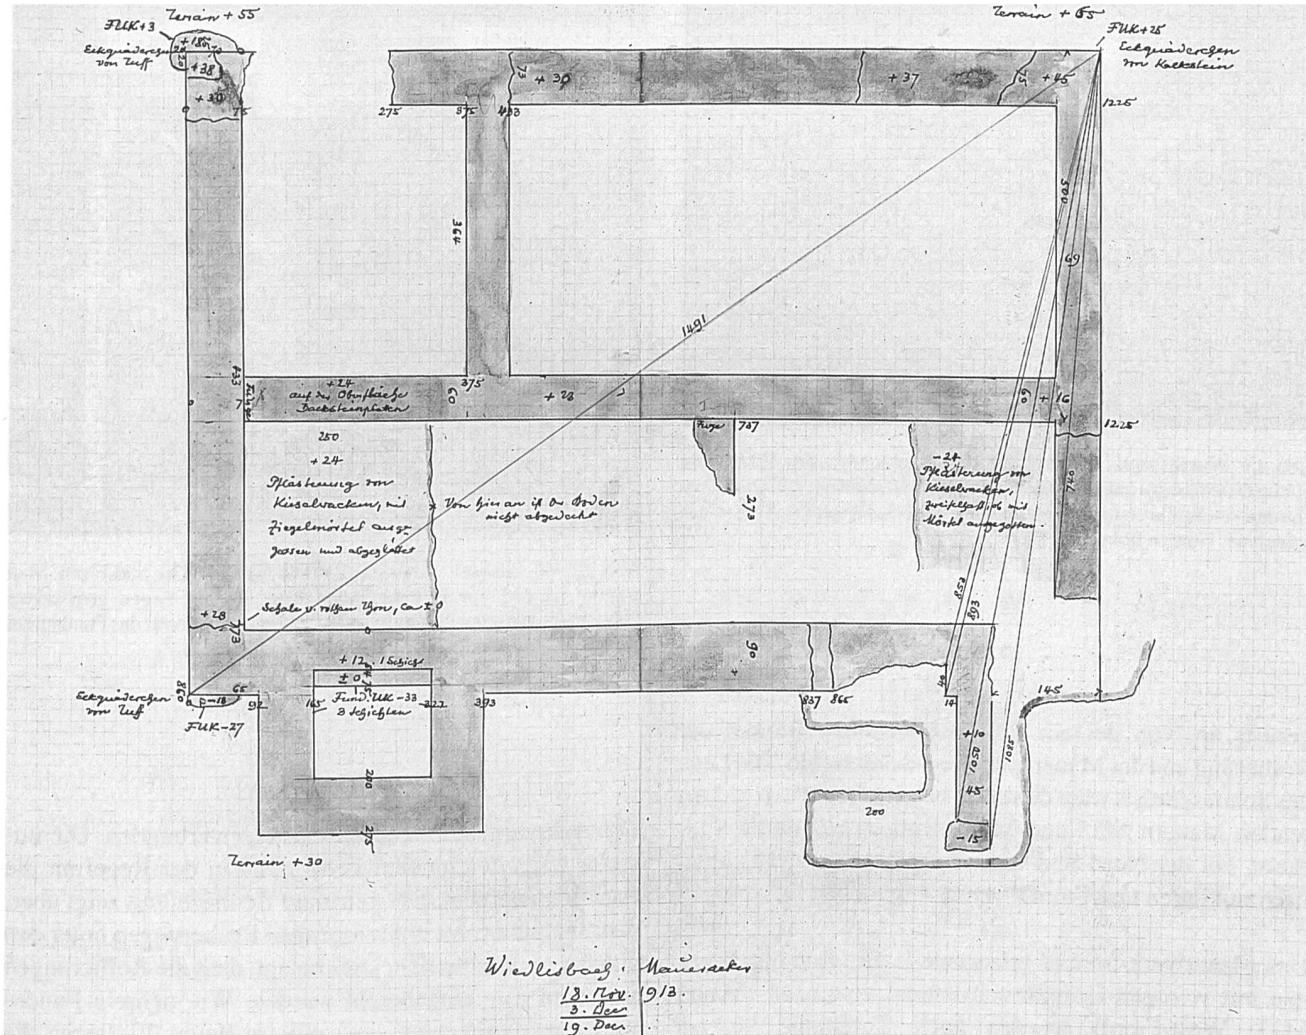
Abb. 9: Wiedlisbach-Niderfeld 1913/14. Grundrissplan des Bades von Stehlin aus dem Jahr 1913. Die relative Höhe ± 0.00 entspricht 452.89 m üM (vgl. Text). M. 1:100.

Der Grundrissplan der Mauern von Stehlin stimmt im grossen und ganzen mit unseren Beobachtungen überein. Er hat damals aber nur das gemörtelte Mauerwerk als Mauer erkannt und aufgenommen. So fehlen auf seinem Plan die Mauer M45 ganz und Mauer M37 teilweise. Ebenso wurde der Eckverband M33-M38 und der Ausriss in der Mauer M40 nicht dokumentiert. Die Mauer M37 wurde damals um Mauerbreite nach Norden versetzt in den Grundrissplan eingezeichnet. Zur Zeit Stehlins muss die Mauer M38 noch als gemörteltes Mauerwerk vorhanden gewesen sein, denn sie erscheint auf seinem Plan als 60 cm breite Mauer. Die Nord-Front von M38 liegt nach unseren

schoren (vgl. Abb. 9). Entlang der Mauer M44 konnte aber noch intakte Oberfläche ausgegraben werden. Hier fanden sich auch letzte Reste einer Hypokaustierung, z.T. in Form von rechteckigen (20 × 20 cm) Terrazzomörtel-Resten (Abb. 13,20). Auf den Estrich wurde vor Auftrag des Terrazzomörtels eine Schicht reinen Kalks aufgestrichen, der als weisser Film beobachtet werden konnte (Abb. 20). Hypokaustziegel in situ waren nicht vorhanden. Über diesen Befunden lag eine dicke Abbruchschicht aus Mörtelbrocken und Ziegelbruch. Die ovale Form des Raums, die geringen Dimensionen und die Hypokaustierung sind Belege dafür, dass hier die Heisswasserwanne (Alveus) gestanden haben muss.

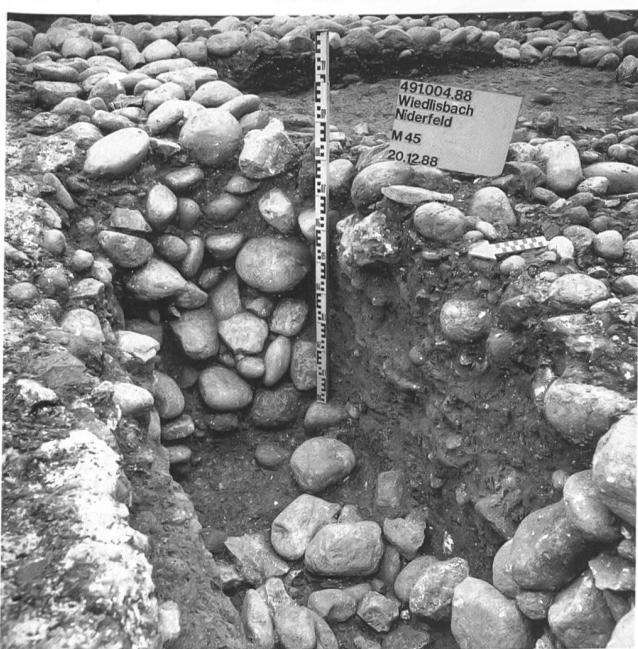
Abb. 10: Wiedlisbach-Niderfeld 1988/89. Raubgrube in der Rollierung von Mauer M45. Schrägangsicht nach Osten.

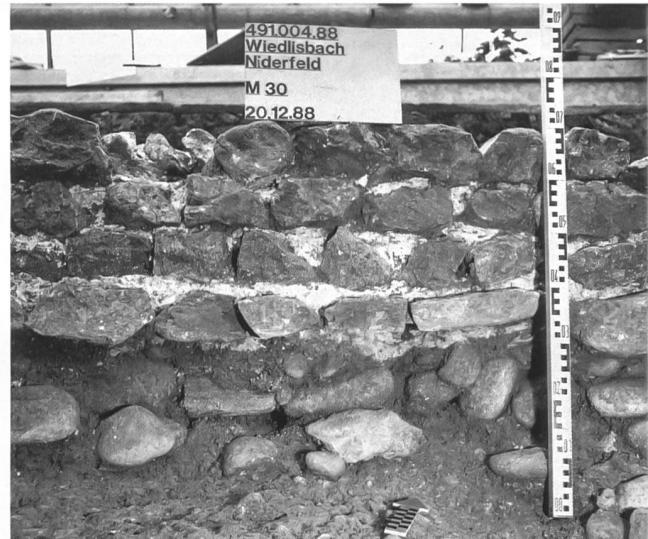
Abb. 12: Wiedlisbach-Niderfeld 1988/89. Mauer M30, Süd-Front. Man erkennt an der N-Mauer des Annexbaus 20 vier Lagen gemauertes Fundament, darunter die Rollierung. An dieser Stelle war das Fundament am besten erhalten. Ansicht nach Norden.

Da von den Mauern durchwegs nurmehr die untersten Fundamentlagen vorhanden waren (Abb. 12), ist nicht anzunehmen, dass noch eigentliche Gehniveaus in den Räumen zu erwarten sind. Die angetroffenen Mörtelestriiche in den Räumen 21, 22 und 24 gehören eher zu Substruktionen.

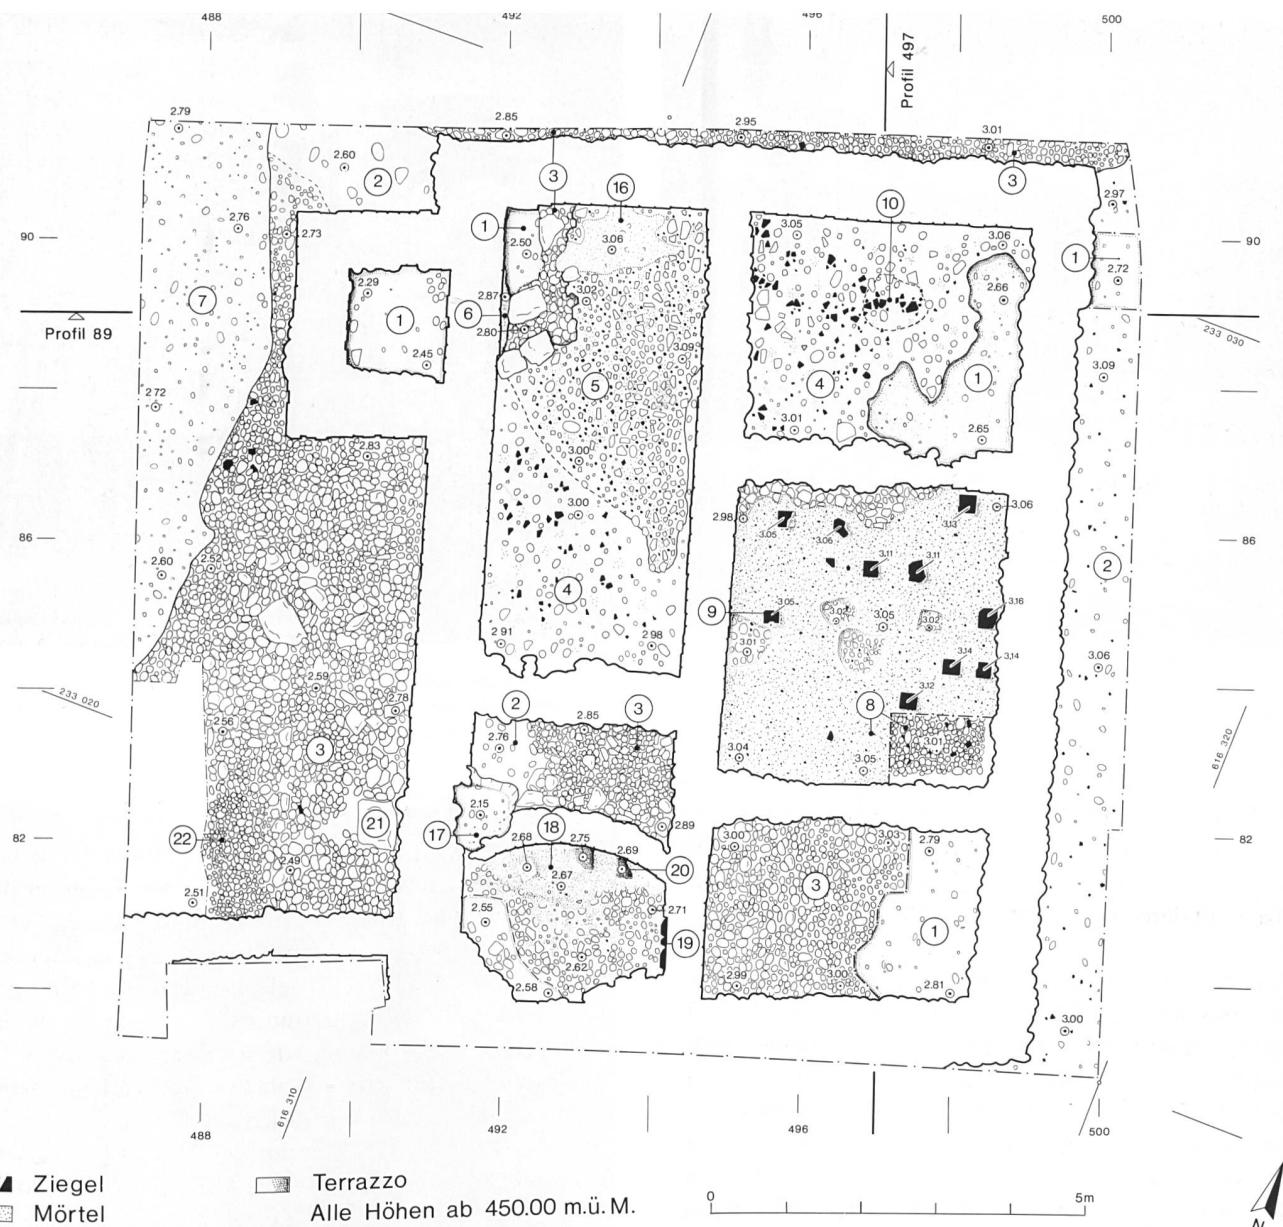
Abb. 13: Wiedlisbach-Niderfeld 1988/89. Plan der Schichten inner- und ausserhalb des Gebäudes. Schichtnummern siehe Text. Zur Benennung der Räume vgl. Abb. 2. M. 1:100.

Die Abbildung 13 zeigt die 1988/89 angetroffenen Schichten und Strukturen.

Auf dem Geröllpaket liegt an der Nordwestseite des Raumes ein Mörtelfleck (Mauermörtel; Abb. 5,6; 13,6 u. 15), der belegt, dass das Paket schon vorhanden sein musste, als die Mauer M33 ausgeführt wurde. Auf dem Geröllkoffer befindet sich weiter eine Steinsetzung aus Kalkbruchsteinen, zwischen der sich Reste eines Terrazzomörtels erhalten haben (Abb. 13,5). Es handelt sich um einen hellen feinen Mörtel vermischt mit viereckigem, grobem Ziegelbruch von 1–5 mm Durchmesser. Die intakte Oberfläche war nicht mehr vorhanden. Im Norden des Raumes, entlang Mauer M35, wurde auf dem Estrich ein Mörtelfleck beobachtet, der vermutlich zu einem Einbau, z.B. zu einer Steinbank oder zu einem Waschbecken gehört hat (Abb. 13,16 u. 16). Bei der Ausgrabung 1913/14 wurden auf der Mauer M36 im Bereich zwischen Raum 21 und Raum 23 «Backsteinplatten» gefunden (Abb. 9). Dieser Befund könnte darauf hindeuten, dass hier ein Durchgang für Warm/Heissluft vorhanden war. Im Süden des Raumes fehlt die Mörtelschicht 5; auf dem Geröllpaket lag dort eine Schuttschicht aus Silt, Mörtelbruch und Ziegelsplittern (Abb. 13,4). Der Mörtelstrich 5 liegt etwa auf gleicher Höhe wie der Estrich in Raum 24 (Abb. 13,8). Dort stehen auf dem gleichartigen Mörtelboden Hypokaustpfeiler. Vermutlich war auch der Raum 21 mit einem Hypokaust versehen; der Mörtelstrich repräsentiert den Unterboden.

Auf der Geröllpackung des Raumes 23 liegt eine Schuttsschicht gleicher Konsistenz wie im Süden von Raum 21 (Abb. 13,4 u. 21). Durch diese Schicht und durch die darunterliegende Geröllpackung ist eine grubenförmige Störung (Abb. 13,10) eingetieft. Es scheint sich hier um den Ausriss einer Fundierung zu einem vertikalen Konstruktionsteil (Ständer, Säule oder Mittelpfosten aus Holz oder Stein) zu handeln. Die Ziegelplatten, die anlässlich der Grabung 1913/14 auf der Mauer M36 zwischen Raum 21 und Raum 23 gefunden wurden, sind ein Indiz dafür, dass dieser Raum von Raum 21 her temperiert wurde. Die Mauer M40 ist im Bereich von Raum 23 sehr tief ausgerissen (Abb. 5,13). Der Ausriss zieht sich bis an die Südmauer M43 des Raumes und durchschlägt die deckende Schuttsschicht 12 ebenfalls. Vermutlich befand sich an dieser Stelle der Eingang; in jüngerer Zeit wurden Türstürze und Schwelle ausgebaut und anderswo wiederverwendet.

Unter der deckenden Schuttsschicht 12 ist nur das Geröllpaket erhalten geblieben (Abb. 13,3 u. 24). Es gibt innerhalb des Raumes keine Befunde, die Rückschlüsse auf die

Funktion erlauben würden. Die Lage zwischen Tepidarium und Caldarium und eine mögliche Heissluftzufuhr vom Caldarium her (senkrecht gestellte Platten, Abb. 13,19) erlauben die Annahme, dass der Raum wenn nicht geheizt, so doch zumindest temperiert gewesen ist. Nimmt man eine starke Beheizung des Raumes an, so könnte es sich um ein Schwitzbad (Sudatio)⁵ handeln. Der Zugang zu Raum 27 wird wohl von Raum 24 her erfolgt sein (vgl. Kap. 3.4.5).

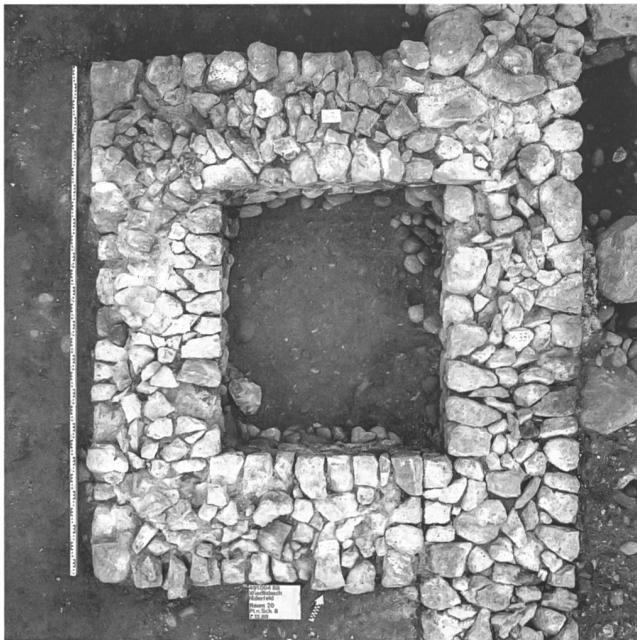
Abb. 14: Wiedlisbach-Niderfeld 1988/89. Raum 20, Annexbau. Die Mauer M33 (rechts) verjüngt sich im Bereich des Annexbaus um einen halben Fuß von 90 cm (3 Fuss) auf 75 cm (2½ Fuss). Man beachte, dass auf dieser Lagenhöhe Mauer M30 mit Mauer M33 im Verband steht, während Mauer M32 an Mauer M33 anstösst (vgl. auch Text). Senkrechtaufnahme, Norden oben.

vorhanden ist. Bezieht man diese Aussparung in die Rekonstruktion mit ein, so ergibt sich eine quadratische lichte Öffnung von etwa $5\frac{1}{4}$ Fuss im jetzigen Mauerwerk. In die Öffnung passt eine Piscina (Wasserbecken) mit lichten Massen von 5×5 Fuss. Darunter muss man sich den kompakten Geröllkoffer (Abb. 5,2.3) vorstellen, der 1913/14 ausgehoben wurde. Es konnten keine Indizien für einen Hypokaust (z.B. Terrazzomörtel in den Mauerfugen) gefunden werden; ich nehme an, dass sich hier das Kaltwasserbecken (Piscina) befunden hat.

Die schlecht heizbare Lage des Annex spricht ebenfalls dafür, dass der Raum 20 als Piscina (Kaltwasserbecken) zu interpretieren ist.

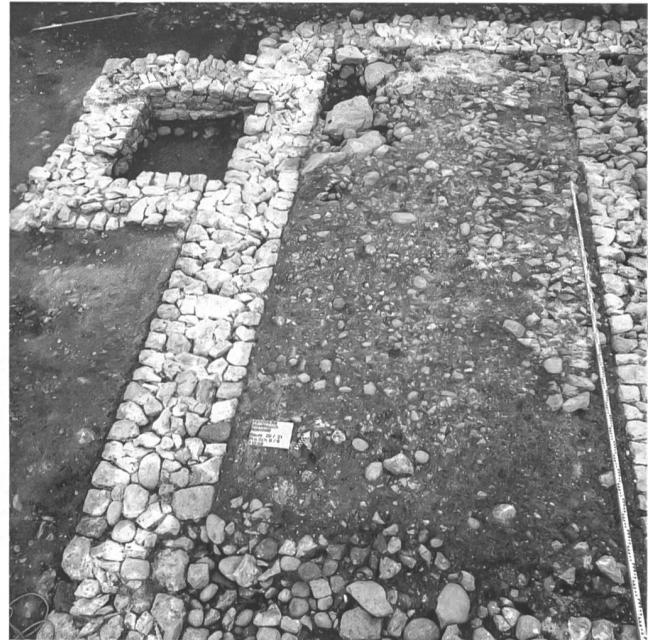
Abb. 15: Wiedlisbach-Niderfeld 1988/89. Räume 20 (Annex) und 21. Am unteren Bildrand ist noch Mauer M37 als Rollierung zu erkennen. Schrägaufnahme nach Norden.

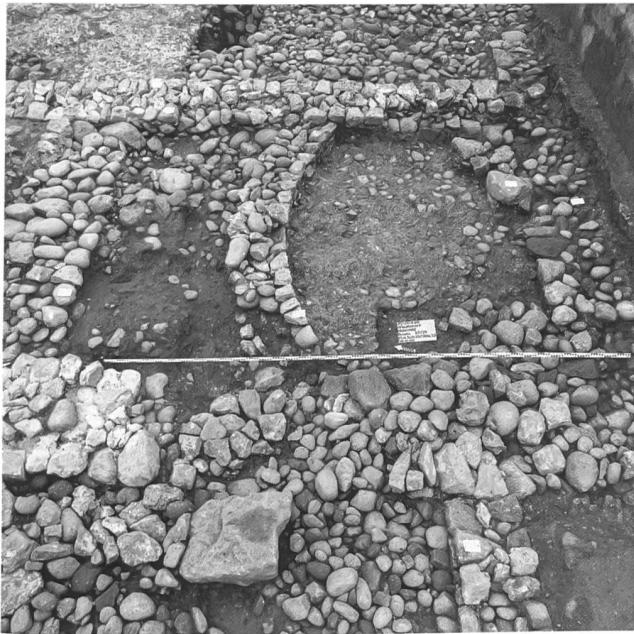
Abb. 17: Wiedlisbach-Niderfeld 1988/89. Raum 22/26. Im Vordergrund erkennt man die Mauer M34 und links davon den Steinblock zum «Präfurnium». Schrägaufnahme nach Osten.

Die anlässlich der Grabung getrennten Räume 26 und 22 (Trennmauer M44) gehören zum gleichen Raum (Abb. 17).

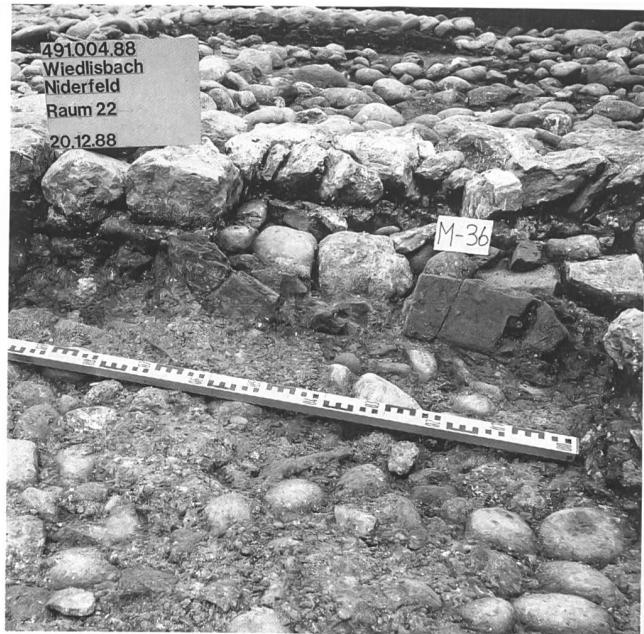
Abb. 19: Wiedlisbach-Niderfeld 1988/89. Raum 22. An die West-Front der Mauer M36 wurden mit dem Mörtel der Unterlage von Raum 22 senkrecht Ziegelplatten eingemauert. Diese stellen die letzten Reste eines Warmluftdurchgangs zu Raum 27 dar. Schrägaufnahme nach Osten.

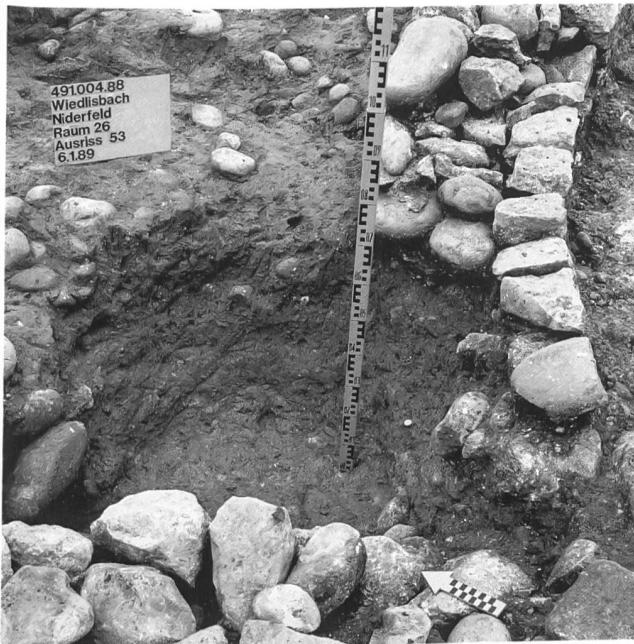
Abb. 18: Wiedlisbach-Niderfeld 1988/89. Störung 17, Hohlform. Die jüngere Intervention hat die bogenförmige Mauer M44 ganz und die westliche Abschlussmauer M33 teilweise zerstört. Schrägangsicht nach Osten.

rung lokalisiert werden, die auch die Mauern M33 und M44 teilweise störte (Abb. 13,17 u. 18).

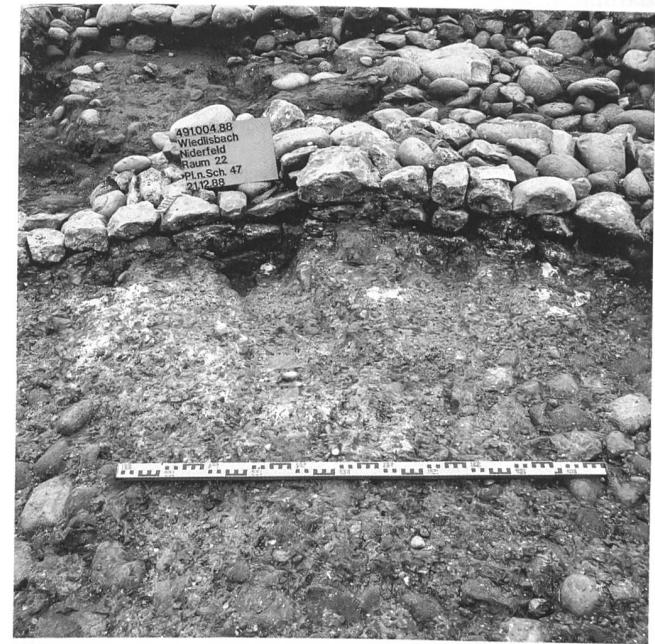
Abb. 20: Wiedlisbach-Niderfeld 1988/89. Raum 22. Auf dem Mörtel der Unterlage sind letzte Reste der Hypokaustpfeiler als Terrazzo-Mörtelflecken und als helle Kalkflecken zu erkennen. Schrägangsicht nach Norden.

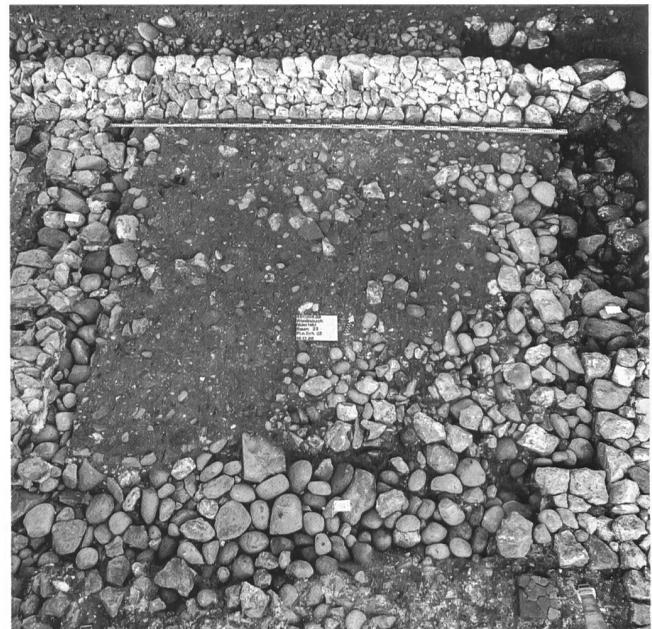
Abb. 21: Wiedlisbach-Niderfeld 1988/89. Raum 23. Schrägaufnahme nach Norden.

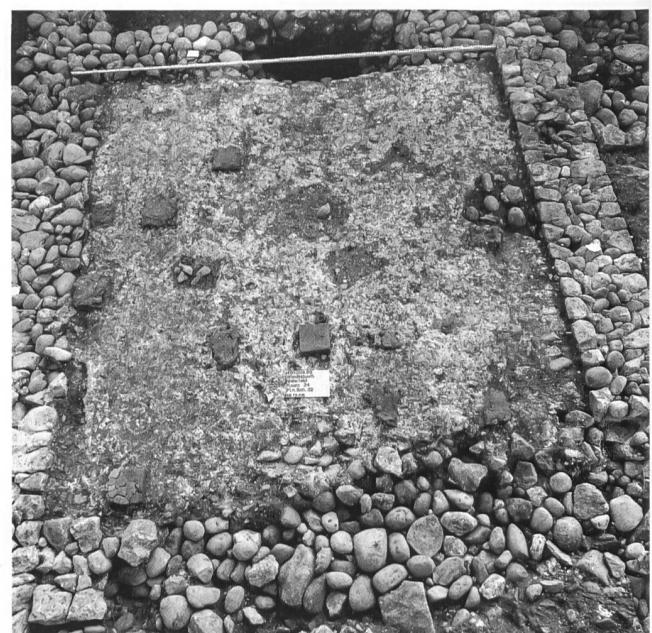
Abb. 22: Wiedlisbach-Niderfeld 1988/89. Raum 24. Estrich der Substruktion mit letzten Resten von Hypokaustpfilern. Unten Rollierung der Mauer M43. Schrägaufnahme nach Süden.

Der Raum 24 zeigt in seinem Aufbau grosse Ähnlichkeit mit Raum 21 und ist wohl als zweites Tepidarium zu verstehen.

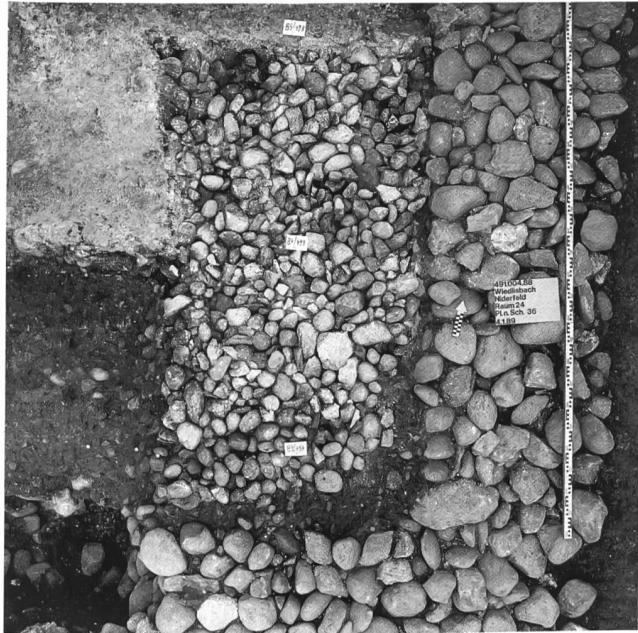
Abb. 23: Wiedlisbach-Niederfeld 1988/89. Raum 24, Südostteil. Der Estrich wurde z. T. entfernt, um die Rollierung sichtbar zu machen. Im Südwesten (links) lag die Aufschüttung 3. Senkrechtaufnahme.

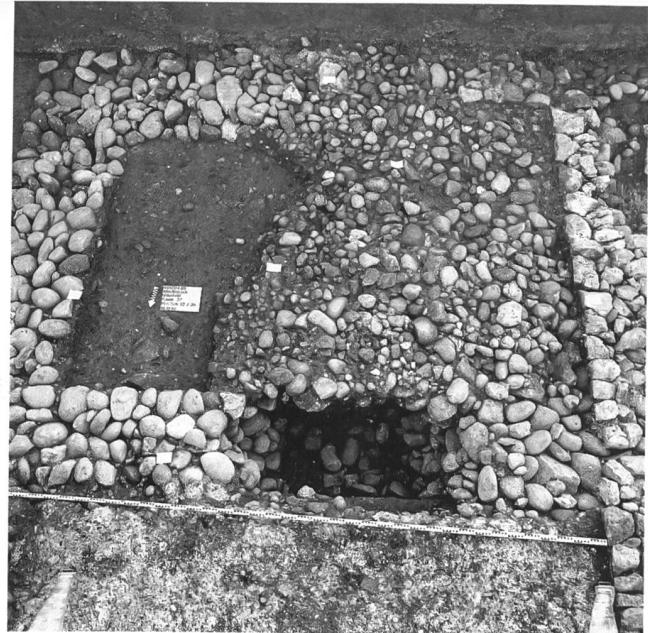
Abb. 24: Wiedlisbach-Niederfeld 1988/89. Raum 27. Im Vordergrund Mauer M45 mit Raubgrube. Die Aufschüttung 3 wurde im Ostteil des Raumes entfernt. Schrägaufnahme nach Süden.

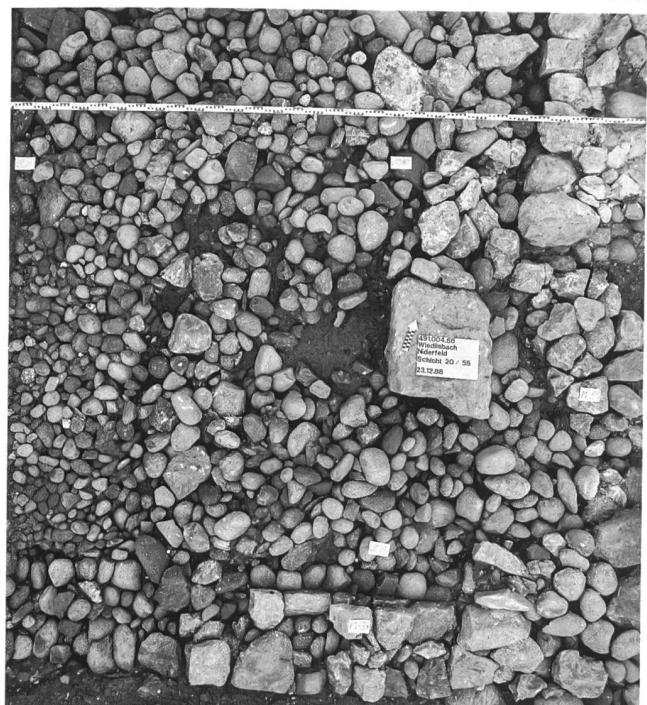
Abb. 25: Wiedlisbach-Niederfeld 1988/89. «Präfurnium» westlich von Raum 22. Unten die nach Westen abgehende Mauer M34; in der Bildmitte, an die West-Front von Mauer M33 angelehnt, ein Steinblock. Ein weiterer lag westlich von diesem und wurde irrtümlicherweise entfernt. Man beachte den abrupten Wechsel in der Steingrösse des Geröllkoffers (linke Bildhälfte), der eine senkrechte Linie bildet (vgl. Text). Senkrechtaufnahme, Norden oben.

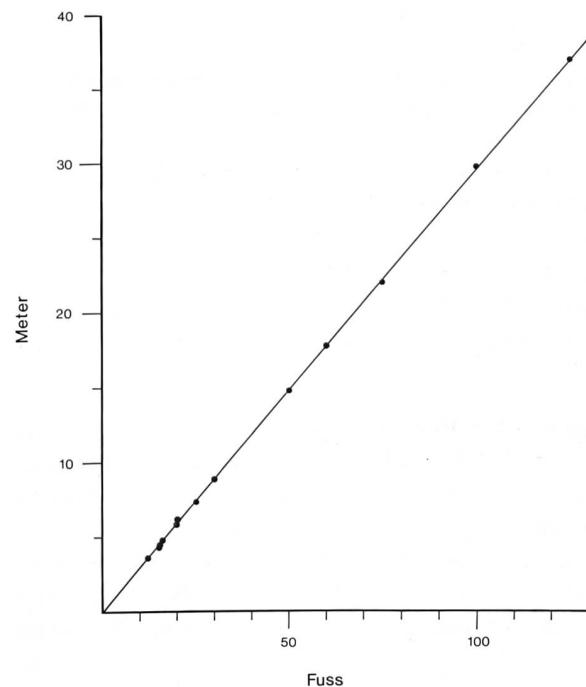
Abb. 26: Wiedlisbach-Niderfeld. Lineare Regression des Absteckungssystems vom Gutshof (Schuler/Stöckli 1984, S. 205, Abb. 6). Horizontale Achse: Länge in Fuss; vertikale Achse: Länge in Meter; Punkte: Wertepaare der Messungen; schräge Linie: Regressionsgerade ($y = 0.2959x$). Vgl. dazu auch Tabelle 3.

Kann man nun am geläufigen Grundmass von 29.6 cm für einen römischen Fuss festhalten, oder ergeben die Messungen von Schuler/Stöckli zusammengenommen einen andren Umrechnungsfaktor? Um diese Frage abzuklären, habe ich die in ihrer Abbildung 6 aufgeführten Masse in m zurückgerechnet und mit ihren interpretierten Längen in Fuss mittels einer linearen Regression verglichen (Abb. 26 und Tab. 3). Die Anpassung an die Gerade ist erwartungsgemäss sehr gut (Korrelationskoeffizient $r^2 = 0.998$) und die Steigung der Geraden, die das Verhältnis zwischen Fuss und Meter angibt, beträgt 29.59 cm pro Fuss. Dies entspricht aber auf einen Millimeter genau dem allgemein verwendeten Umrechnungsfaktor von 29.6 cm pro Fuss. Es besteht also auch nach den Unterlagen von Schuler/Stöckli absolut kein Anlass, vom geläufigen Umrechnungsfaktor von 29.6 cm pro Fuss abzuweichen.

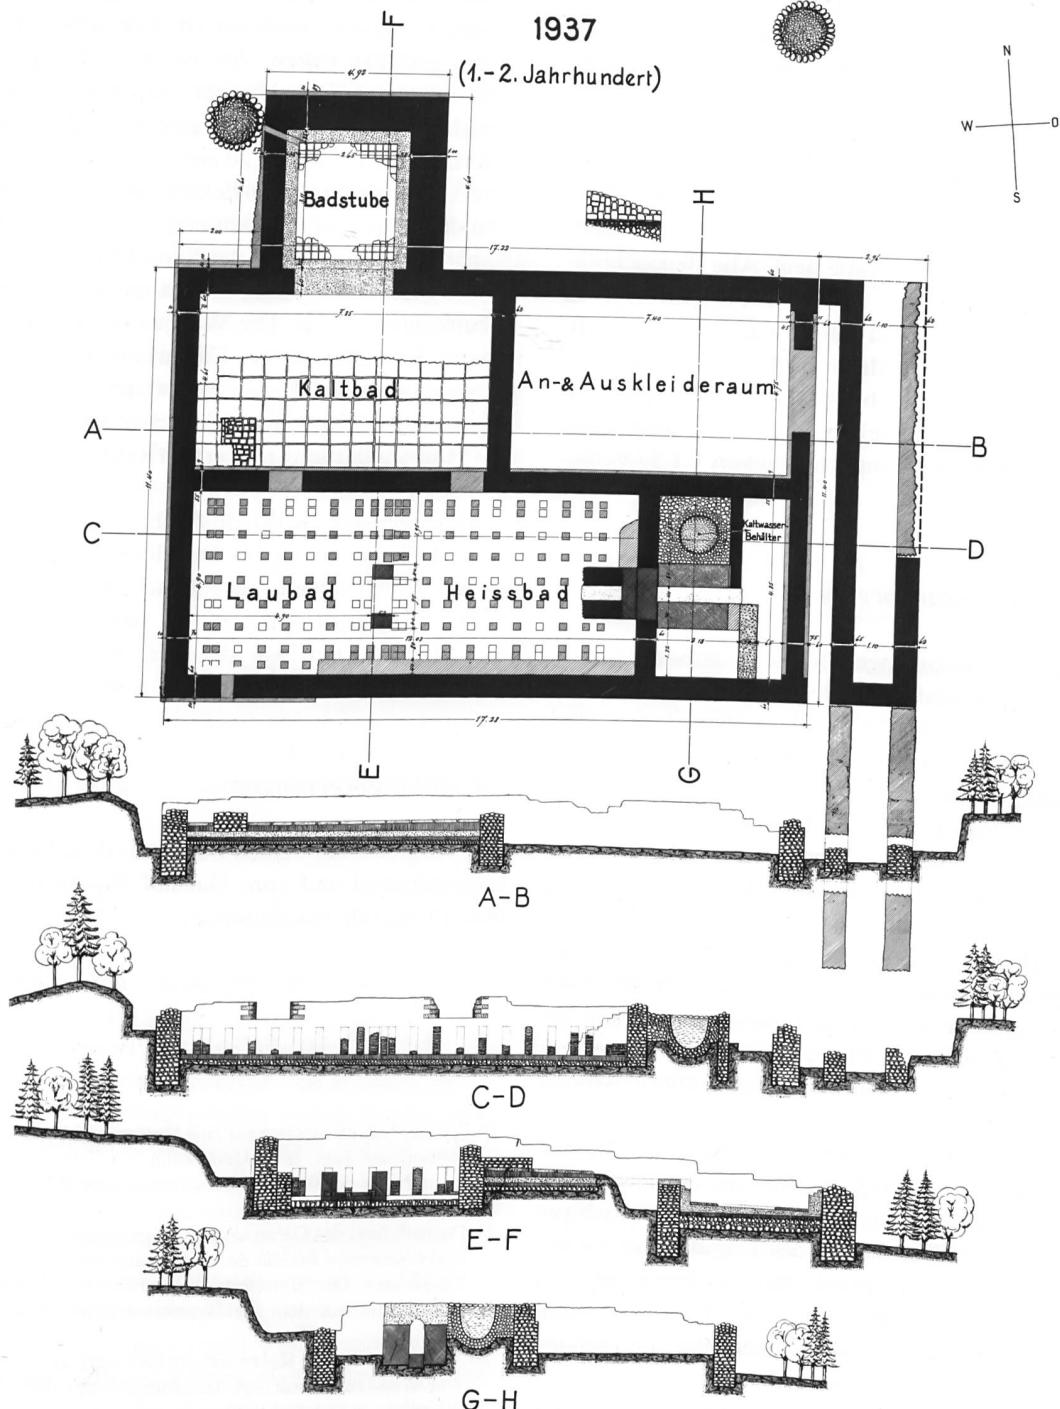
Abb. 27: Bern-Engehalbinsel Reichenbachwald 1937. Plan des Vicus-Bades (Grabung Tschumi). M. 1:200.

Die Abbildung 27 zeigt den längsrechteckigen Grundriss der Anlage mit nördlichem Annex. Ähnlich wie in Wiedlisbach ist der Haupttrakt durch eine von Ost nach West verlaufende Mittelmauer in zwei Streifen geteilt. Im Osten, d.h. gegen die Vicusstrasse hin, sind dem Bau zwei von Nord nach Süd verlaufende Mauern vorgelagert, die als Portikus interpretiert werden.²⁰
