Artikel: Das Badegebäude des römischen Gutshofes Wiedlisbach-Niderfeld

Das Badegebäude des römischen Gutshofes Wiedlisbach-Niderfeld

René Bacher

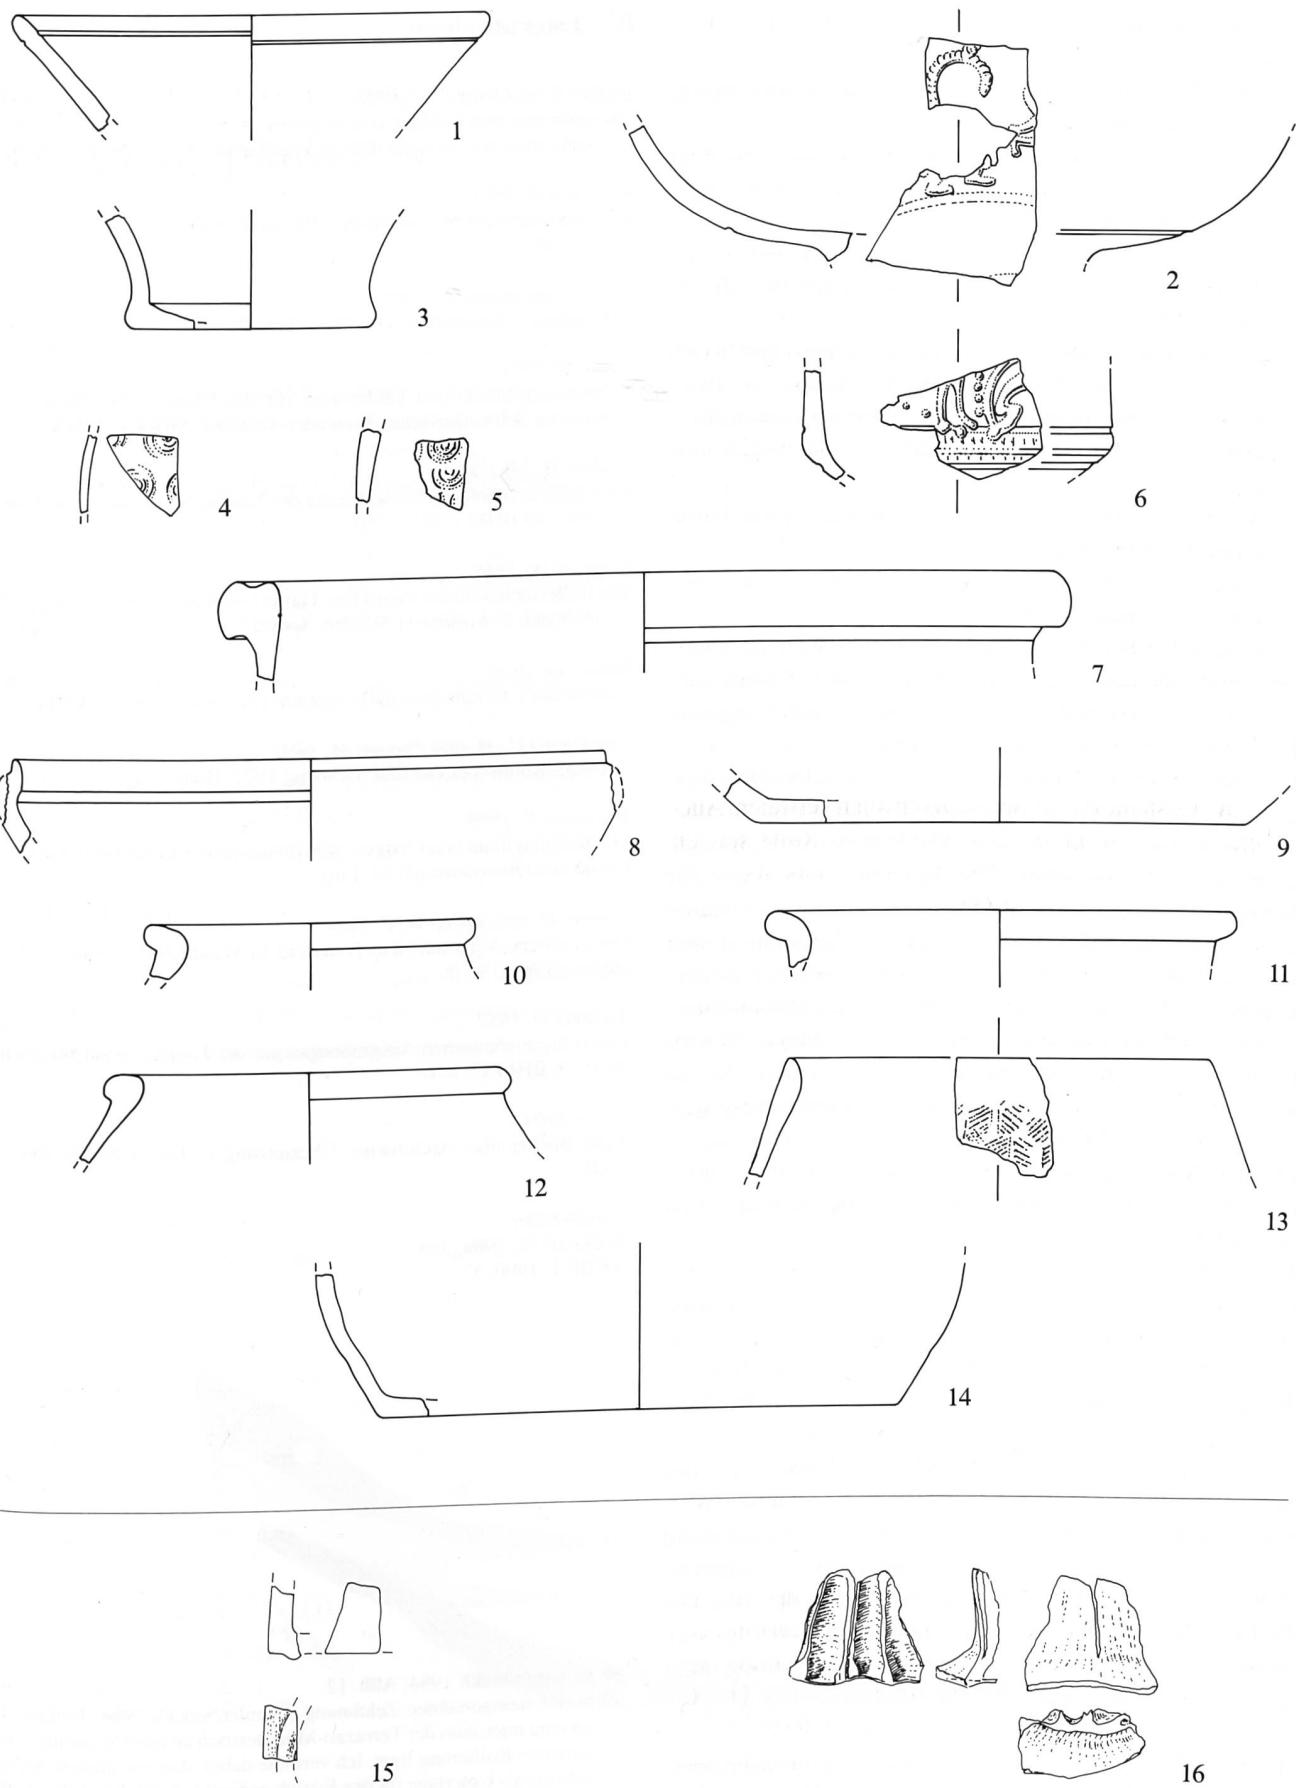
Abb. 28: Wiedlisbach-Niderfeld 1988/89. Funde. 1–14 Keramik, 15–16 Glas. 1 Phase 1, 2–16 Phase 2. M. 1:2.

- 1 RS Tasse Drag. 33. Hellroter Ton, dunkelroter Überzug aussen stark abgewittert. An den Bruchstellen kleben noch Mörtelreste. Fnr. 30677: aus M38. Phase 1.

- 2 WS Schüssel Drag. 37. Heller gelbroter Ton, roter Überzug. Auf der Reliefzone grosse abgeplattete Stelle, vermutlich von sekundärem Brand. In der Reliefzone kauernder Hase nach rechts (stark beschädigt) und Hinterläufe eines nach rechts rennenden Löwen. Über dem Hasen Rankenmuster aus gerippten Bogen. Vgl. Karnitsch 1959, Taf. 159,5 und Ludovici 1948, Taf. 127,7. Rheinzabern Bernhard Gruppe IIa. Fnr. 30678: Ausriss M45; Sch. 12. Phase 2.

- 3 BS Glanztonbecher. Hellroter Ton, hellroter lasierender Überzug innen und aussen. Fnr. 30680: Ausriss M40; Sch. 13. Phase 2.
- 4 WS Glanztonbecher. Hellroter Ton, brauner Überzug. Auf der Aussenseite Occulé-Verzierung. Fnr. 30668: über M36; Sch. 12. Phase 2.

- 15 BS Glasflasche. Dunkelgrün durchscheinendes Glas. Auf dem Boden ein erhöhter Standwulst. Fnr. 30666: über M34; Sch. 12. Phase 2.
- 16 BS Kelchglas. Gelbgrün durchscheinendes Glas mit Schlieren. Auf der Innenseite zwei Rippen. Vermutlich Standfuss eines mittelalterlichen Kelchglases. Fnr. 29705: Streufund; Sch. 12. Phase 2.
