Zeitschrift: Archäologie im Kanton Bern : Fundberichte und Aufsätze = Archéologie

Artikel: Die Rettungsgrabungen in der Burgdorfer Marktlaube 1985

Die Rettungsgrabungen in der Burgdorfer Marktlaube 1985

Daniel Gutscher und Heinz Kellenberger

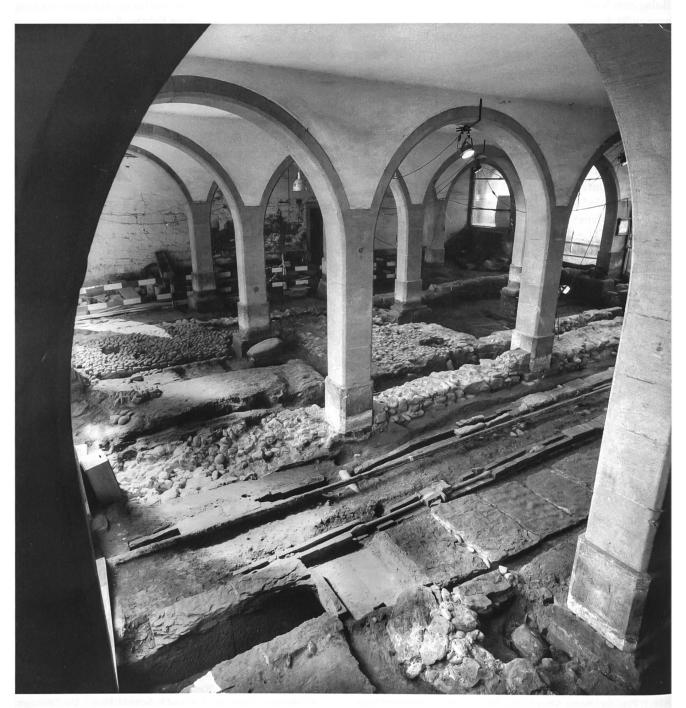
Abb.2: Übersicht von Südosten über das Grabungsgelände.

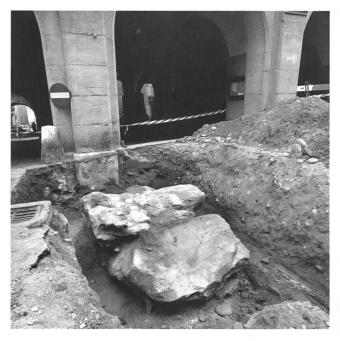
Abb.5: Stadtmaueraufschluss unter dem Gassenbelag am Kirchbühl.

Ein Fundamentblock der Stadtmauer (29) wurde bereits im November 1978 anlässlich einer Werkleitungserneuerung entdeckt (Abb. 5). Sein Verlauf entspricht den im Aufgehenden vermutlich noch erhaltenen Partien der Ostmauern der Häuser Schmiedengasse 1 und 2⁷. Im Grabungsgelände selber ist die Stadtmauer (30) nur noch als Negativ unter dem Mauerzug (14; Abb. 8) unter der dritten Pfeilerreihe von Westen ablesbar, der als Erneuerung der Bauphase V zugeordnet werden muss. In zwei Sondierungen im Bereich der Achsen 10 N und 19 N fanden sich unter dem Abbruch der erwähnten Mauer Reste eines groben Kalkmörtels mit Negativen grosser Kieselbollensteine, die zu einer älteren, gut 1,25 m breit fundierten Mauer gehören müssen (Abb. 6).

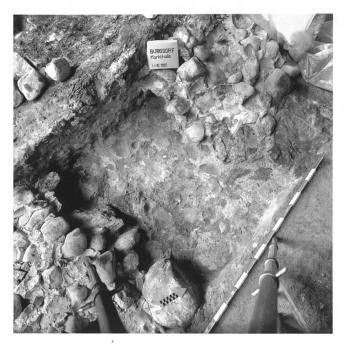
Abb.6: Negative der Kieselbollen des Stadtmauerfundaments, barockzeitlich vollständig ersetzt.

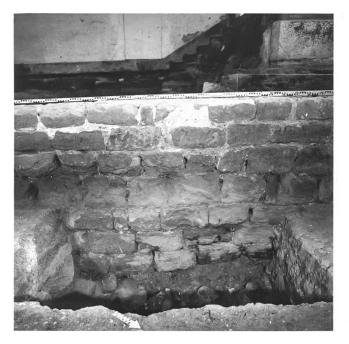
Abb.10: Sandsteinquaderwerk auf Kieselbollenlage der Westmauer von Haus I. Blick nach Westen.

Mauerwerk (Abb. 10 und 11): Die Mauern bestanden aus lagigem Sandsteinquadermauerwerk mit Hinterfüllung von Kieselbollen und Kieseln in Kalkmörtel. Die Quaderformate betragen in der Breite 26–44 cm, die Lagerhöhen 18, 22, 24 und 28 cm, die Tiefe variiert zwischen 14 cm und 38 cm, die Steinspiegel waren wohl ursprünglich geflächt, sind jedoch derart verwittert, dass eine Beurteilung nicht

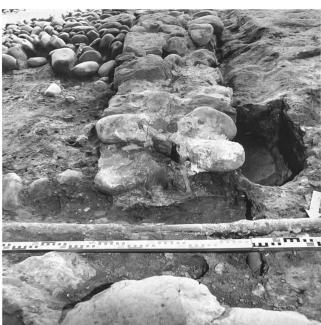
Abb.12: Blick nach Süden durch die geschnittene Westmauer des Hinterhauses II. Im Hintergrund die Pflästerung der Pferdestallung.

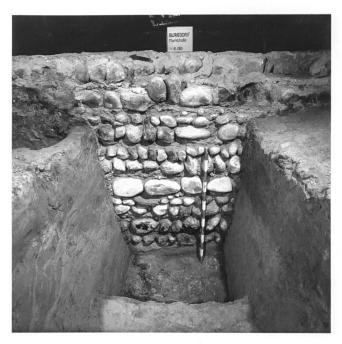
Abb.11: Kieselfüllung der Westmauer von Haus I. Links sind deutlich die feinen Einschwemmschichten des gewachsenen Bodens erkennbar.

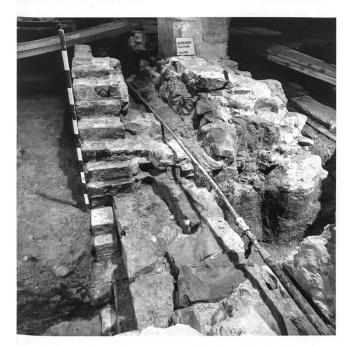
Abb.15: Schnitt durch die Ostmauer von Haus II und die Nachfolgerin der Stadtmauer. Blick nach Norden.

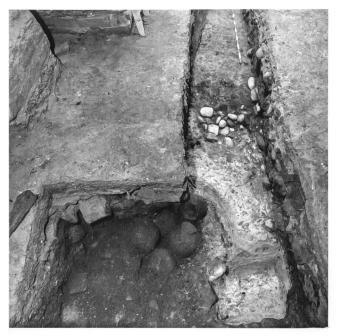
Abb.17: Depot von Blidenkugeln auf dem ältesten Kellerboden des

Datierung: Aufgrund des relativ kleinteiligen, sehr sorgfältigen Quaderverbandes mit Kieselhinterfüllung sowie des relativen Anschlusses an die um 1200 errichtete Stadtmauer (s.oben) gehen wir davon aus, dass Haus II in der 1. Hälfte des 13. Jahrhunderts entstand. Die aus den ersten Benützungsschichten im Kellerinnern geborgenen Kleinfunde (Abb. 23,1 und Abb.17) bestätigen diesen Zeitansatz.

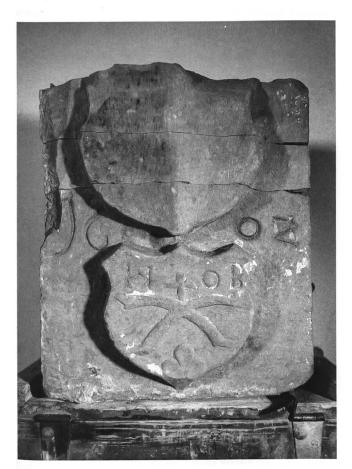
Abb.20: Wiederentdecktes Hauszeichen der Brotschal. Vgl. Abb. 19.

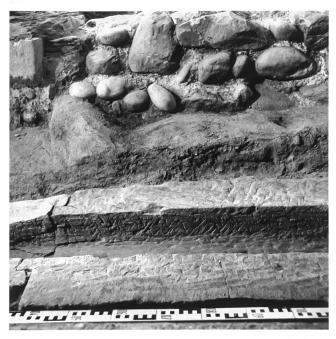
Abb.21: Sandsteingefasste Frischwasserleitung.

Der westliche Sandsteinkanal (15; Abb. 21) besteht aus bis 2,1 m langen Bänken mit sorgsam U-förmig ausgehauener Flussrinne von knapp 20 cm Durchmesser. Die einzelnen Rinnsteine sind mit einer Abtreppung passgenau gestossen. Die Abdeckung besorgen bruchrohe Sandsteinplatten kleineren Formates. Die Anlage lässt sich zweifelsfrei als Frischwasserkanal im Zusammenhang mit der öffentlichen Brunnenversorgung deuten. Auf die schwierige Wasserversorgung in der Burgdorfer Oberstadt ist verschiedentlich hingewiesen worden²⁵. Unsere Leitung dürfte das

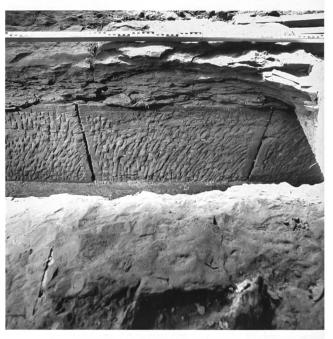
Abb.22: Sandsteingefasster Abwasserkanal.

Der östliche Kanal (19; Abb. 22) führt noch heute Abwasser vom Kirchbühl Richtung Schmiedengasse. Der 60 cm × 60 cm Innenmass aufweisende Kanal besteht aus Sandsteinplatten, die jenigen des Bodens mit seicht eingedellter Fliessrinne, die gestellten Wandplatten von 90 cm Breite mit gepickten Flächen und Randschlag und die Deckplatten bruchroh von etwa 20 cm Mächtigkeit. Der Kanal durchschneidet die Treppenturmfundation der Brotschal von 1601/09. Leider war die Befundlage neuzeitlich
