Artikel: Die Rettungsgrabungen in der Burgdorfer Marktlaube 1985

Die Rettungsgrabungen in der Burgdorfer Marktläbe 1985

Daniel Gutscher und Heinz Kellenberger

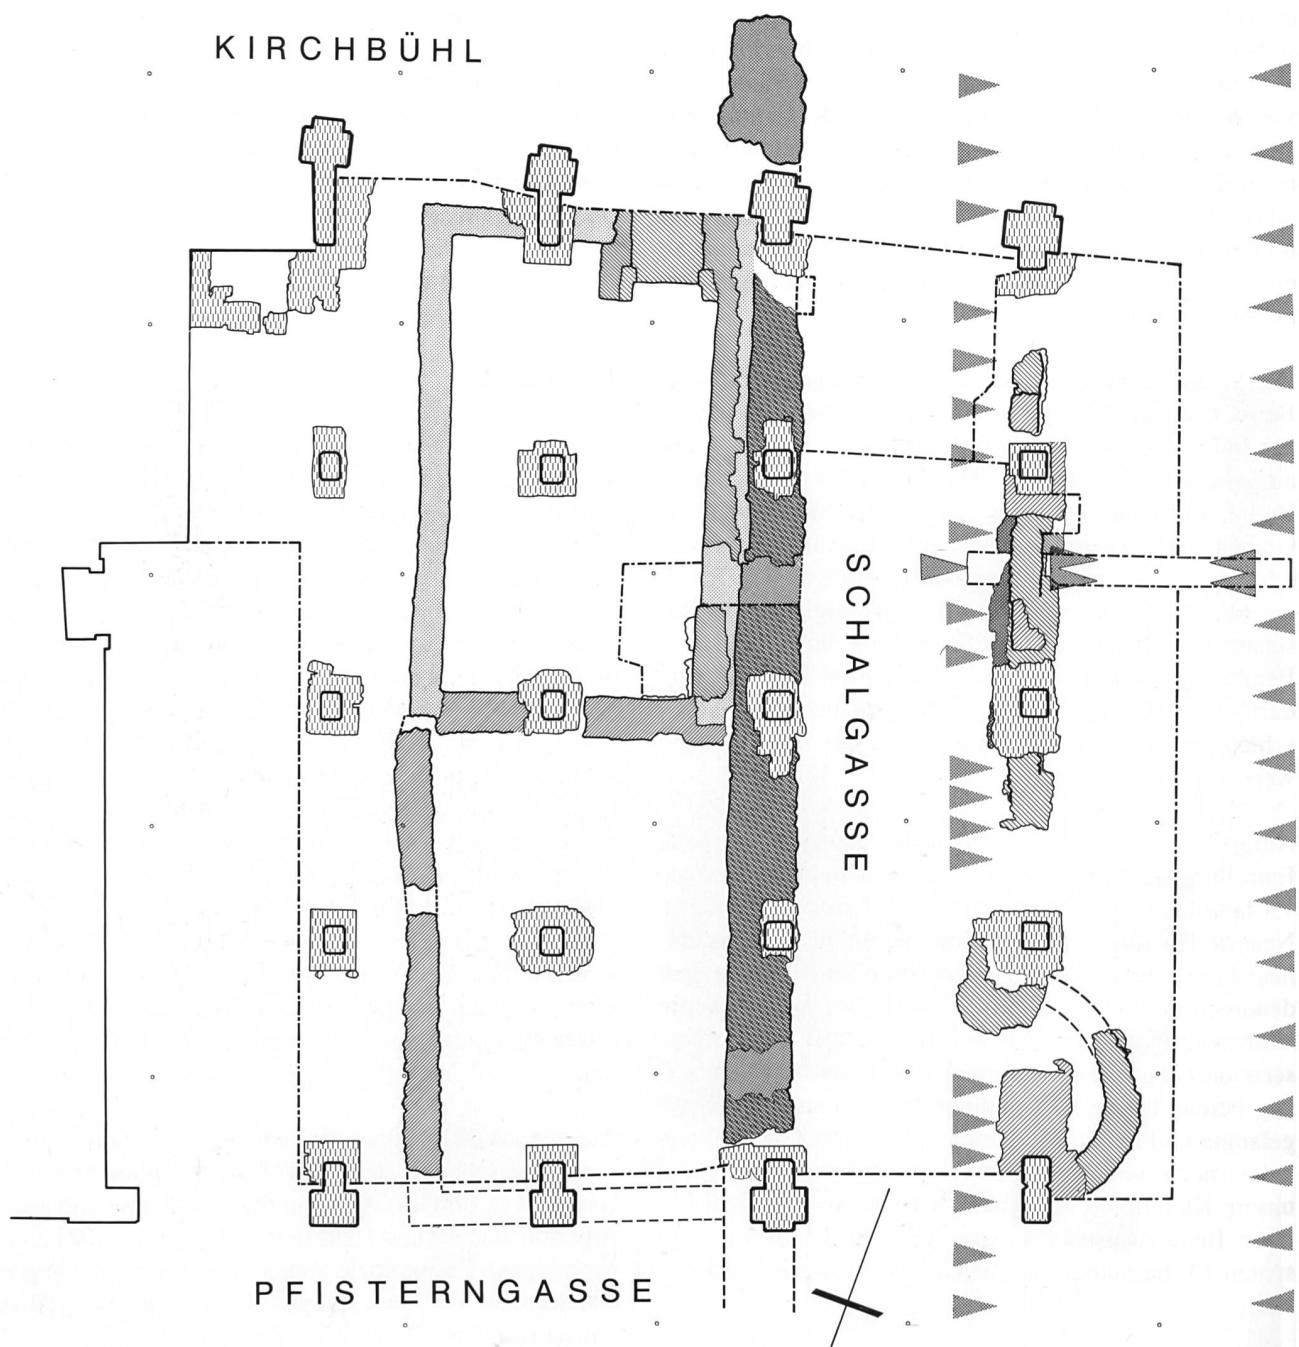
Abb.3: Phasenplan der Grabungsergebnisse. M. 1:150.

[Shaded square]	Stadtmauer und Graben	[Shaded square]	Neubau Brotschal
[Light gray square]	Haus II/Kernbau	[Dark gray square]	Umbau Hinterhaus III
[Medium gray square]	Haus III/Kernbau	[Cross-hatched square]	Marktlaube Holzstützenphase
[Dotted square]	Umbauten Haus II/III	[Dotted square]	Marktlaube Steinstützenphase

Neu ist die durch unsere Grabungen gewonnene Erkenntnis, dass der Erbauer Robert Roller I seine grobblockigen Pfeilerfundamente (40) – es waren zunächst Holzstützen (Abb. 3: Phase VII) – in unmerklich unregelmässiger Anordnung so plazierte, dass möglichst viele – es sind 14 von 20 – auf die Abbruchkronen älterer Mauern zu liegen kamen; ein weiterer Beweis für die ausgewogene Sparsamkeit dieses ersten Burgdorfer Bauinspektors²⁹. Aus ästhetischen Gründen waren bereits 1856 die Holz- durch Steinstützen ersetzt und die Querbogen eingezogen worden, womit der Bau im Grabungsbereich seine heutige Gestalt angenommen hatte.

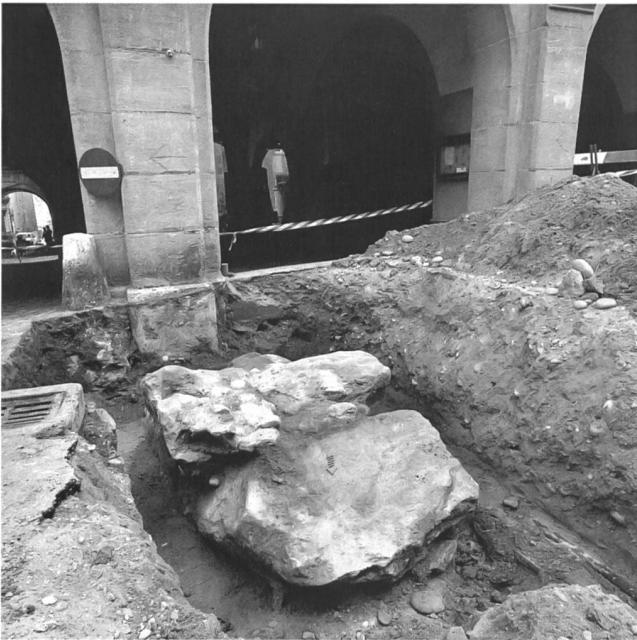
Abb.5: Stadtmaueraufschluss unter dem Gassenbelag am Kirchbühl.

Ein Fundamentblock der Stadtmauer (29) wurde bereits im November 1978 anlässlich einer Werkleitungserneuerung entdeckt (Abb. 5). Sein Verlauf entspricht den im Aufgehenden vermutlich noch erhaltenen Partien der Ostmauern der Häuser Schmiedengasse 1 und 2⁷. Im Grabungsgelände selber ist die Stadtmauer (30) nur noch als Negativ unter dem Mauerzug (14; Abb. 8) unter der dritten Pfeilerreihe von Westen ablesbar, der als Erneuerung der Bauphase V zugeordnet werden muss. In zwei Sondierungen im Bereich der Achsen 10 N und 19 N fanden sich unter dem Abbruch der erwähnten Mauer Reste eines groben Kalkmörtels mit Negativen grosser Kieselbollensteine, die zu einer älteren, gut 1,25 m breit fundierten Mauer gehören müssen (Abb. 6).

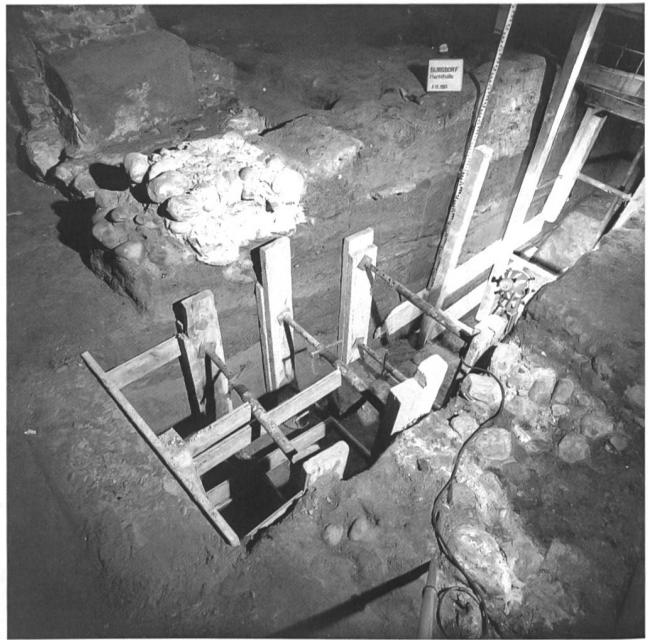
Abb.7: Sondierschnitt durch den ursprünglichen Stadtgraben. Blick nach Nordosten.

Der Stadtmauer um 1–2 Meter östlich vorgelagert (Weg, Berme) war der Stadtgraben, der aus statischen Gründen nur in einem tiefen Sondierschnitt bis auf seinen Grund ausgehoben werden konnte (Abb. 7). Er wies rund 12 Meter Breite auf. Seine Sohle war flach, gut 2 Meter breit, die Grabenwände waren sehr flach geneigt. Auf seiner Sohle fanden sich feine Einschwemmschichten (Abb. 8:27) in 50 cm Mächtigkeit, die aufgrund ihrer lehmig-fetten Eigenschaft und der horizontalen Schichtung als während der Benützungszeit angewachsen gelten dürfen. Im Gegensatz dazu zeigen die von Westen her geschütteten Einfüllschichten (Abb. 8:26) die Auflösung des Befestigungsgerüstes an.

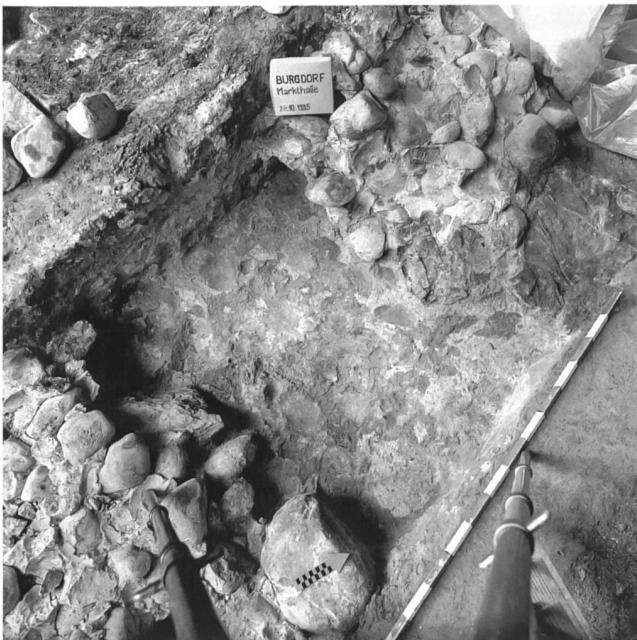
Abb.6: Negative der Kieselbollen des Stadtmauerfundaments, barockzeitlich vollständig ersetzt.

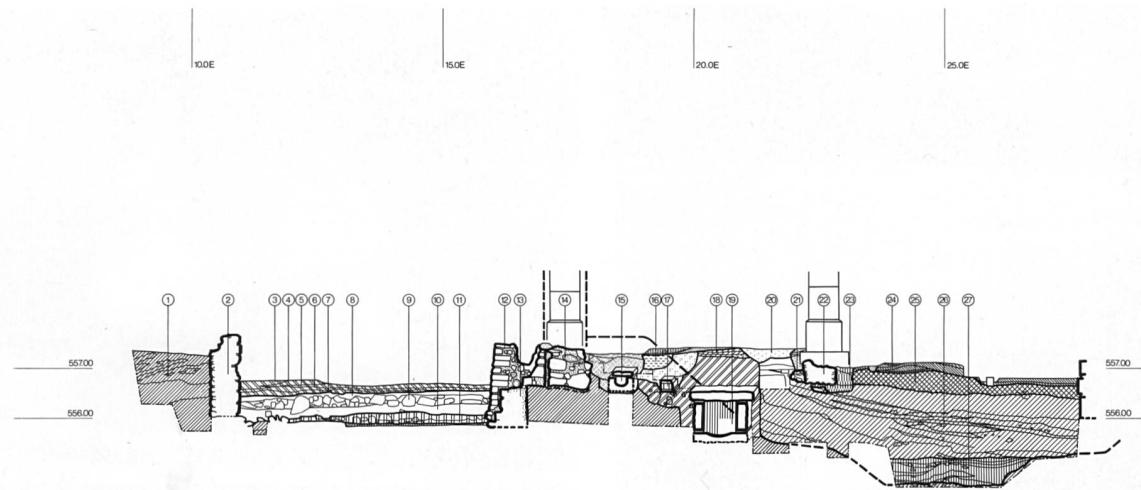
Abb.8: Querprofil West-Ost nach Norden durch die Grabung. M. 1:150.

Datierung: Die erste Planieschicht im Innern (Abb. 8: Schicht 10) deutet auf einen Brand als Ursache für diesen Umbau. Backsteinformate und Verlegungstechnik sowie die Kleinfunde aus den Benützungsschichten legen eine Datierung ins 14. Jahrhundert nahe.

Über dem zugeschütteten Stadtgraben muss schon bald eine Parzelle ausgeschieden worden sein, deren westlicher Brandmauerzug unter der östlichen Pfeilerreihe freigelegt werden konnte. Es erstaunt nicht, dass das neu gewonnene Terrain durch einen öffentlichen Bau, die Brotschal, belegt wurde. Die untersuchten Mauerfragmente gehören drei Vorgängerbauten an. Innenraumschichten erhielten sich wegen der Abtragungen für die heutige Marktläube des 19. Jahrhundert nur in geringen Linsen (Abb. 8: Schicht 24).

In einer späteren Phase muss der Westabschluss des Hauses zumindest im nördlichen Bereich völlig ersetzt worden sein. Wir konnten im Profil (Abb. 8: Grube 23) nur noch die

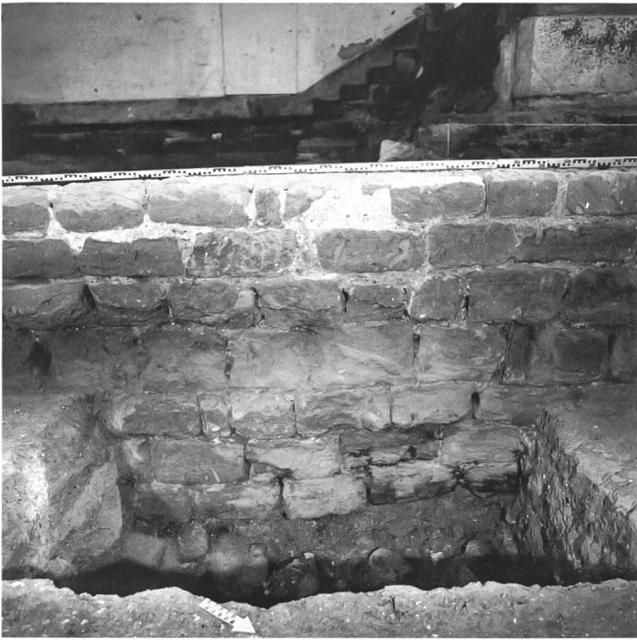
Abb.10: Sandsteinquaderwerk auf Kieselbollenlage der Westmauer von Haus I. Blick nach Westen.

Mauerwerk (Abb. 10 und 11): Die Mauern bestanden aus lagigem Sandsteinquadermauerwerk mit Hinterfüllung von Kieselbollen und Kieseln in Kalkmörtel. Die Quaderformate betragen in der Breite 26–44 cm, die Lagerhöhen 18, 22, 24 und 28 cm, die Tiefe variiert zwischen 14 cm und 38 cm, die Steinspiegel waren wohl ursprünglich geflacht, sind jedoch derart verwittert, dass eine Beurteilung nicht

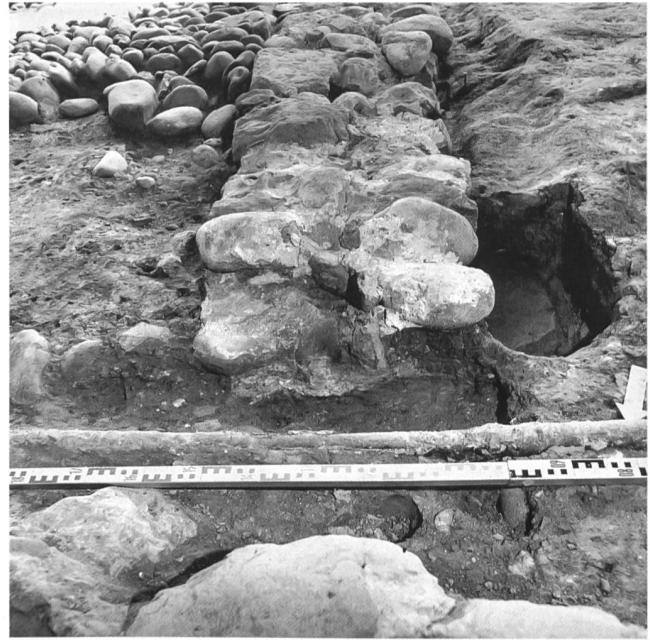
Abb.12: Blick nach Süden durch die geschnittene Westmauer des Hinterhauses II. Im Hintergrund die Pflasterung der Pferdestallung.

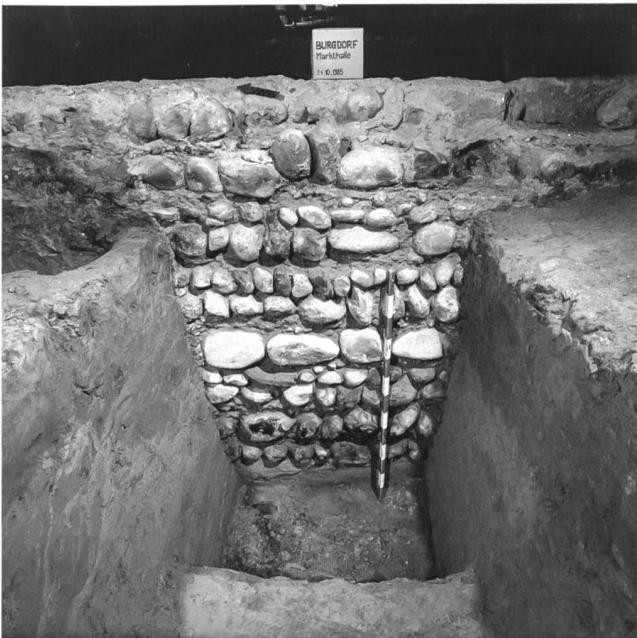
Abb.11: Kieselfüllung der Westmauer von Haus I. Links sind deutlich die feinen Einschwemmschichten des gewachsenen Bodens erkennbar.

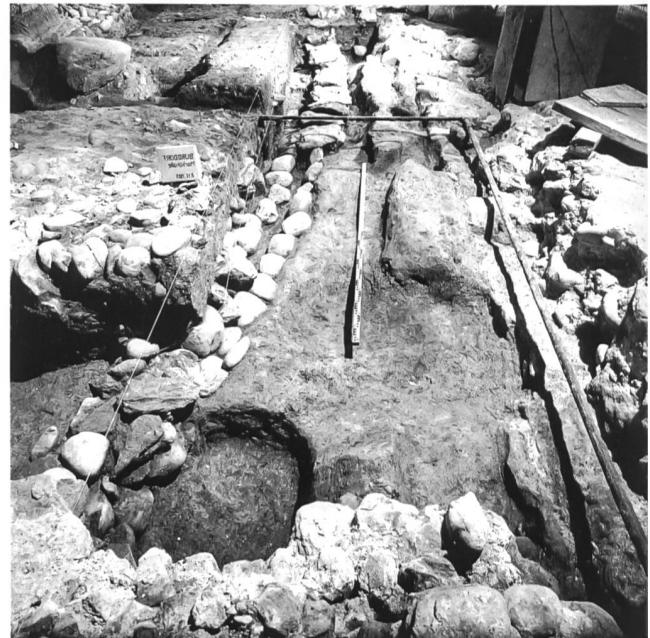
Abb.13: Der teilweise noch mit plattigen Steinen bedeckte Entwässerungsgraben unter dem Hinterhaus II.

Im Kellerboden konnte ein Entwässerungskanal (33) freigelegt werden, der mit Abflusshöhe 556.50 müM vor der Südwand des Kellers unter Haus II begann und die gesamte Fläche des Hinterhauses durchzog und es mit Kote 556.25 müM verliess. Die oben angeführten Beobachtungen zum hochliegenden Wasserspiegel machen diese Massnahme sinnvoll¹³. Der Kanal rechnet mit einem Bodenniveau von mindestens 556.65 müM, was beweist, dass er zu den jüngeren Einbauten zu rechnen ist. Wie unten zu zeigen ist, durchschlägt er die ältere Benützungsphase des Hinterhauses und liegt unter der Pflästerung, die wir dem Stall des Gasthauses zum Kreuz zuweisen.

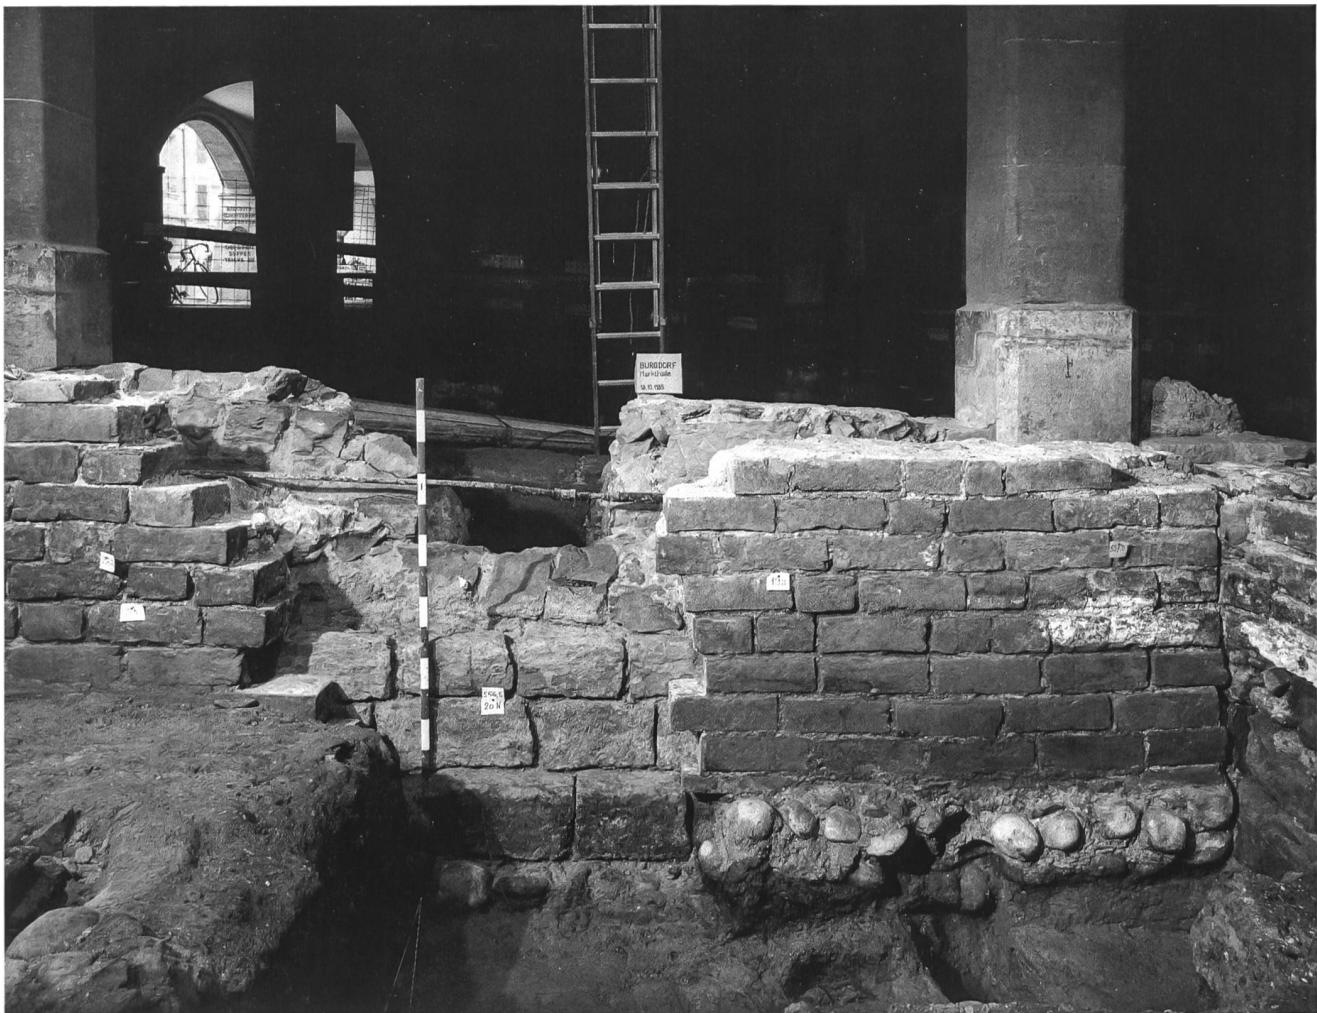
Abb.14: Die Ostmauer des Kellers von Haus II. Sandsteinquaderverband und vorgeblendete Backsteinmauerung.

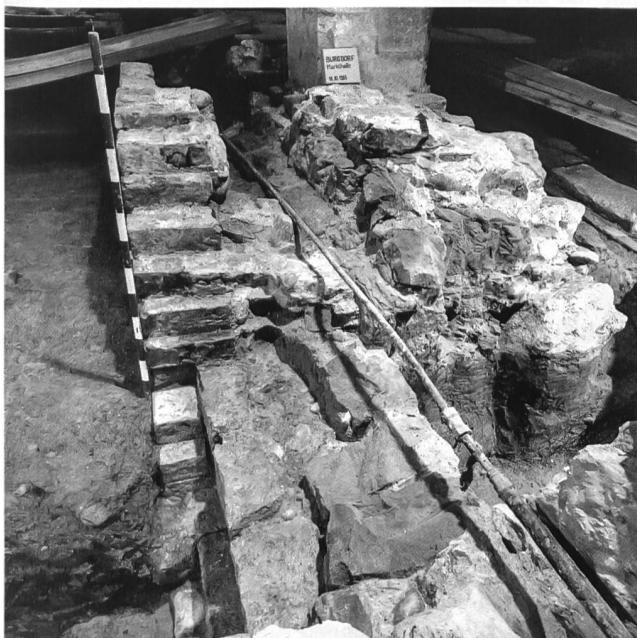
Abb.15: Schnitt durch die Ostmauer von Haus II und die Nachfolgerin der Stadtmauer. Blick nach Norden.

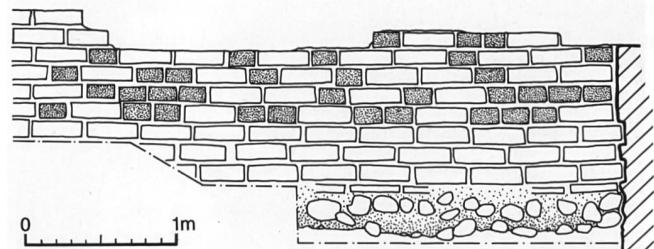
Abb.16: Mauertechnik der Backsteinmauer. Dunkel gepunktet die Binderlagen, weiss die Läufer. M. 1:50.

Binderlage. Die maximale Erhaltungshöhe liegt bei elf Lagen. Die Sichtfläche zeigt einen Verband, der als unregelmässiger Klosterverband charakterisiert werden könnte (Abb. 16)¹².

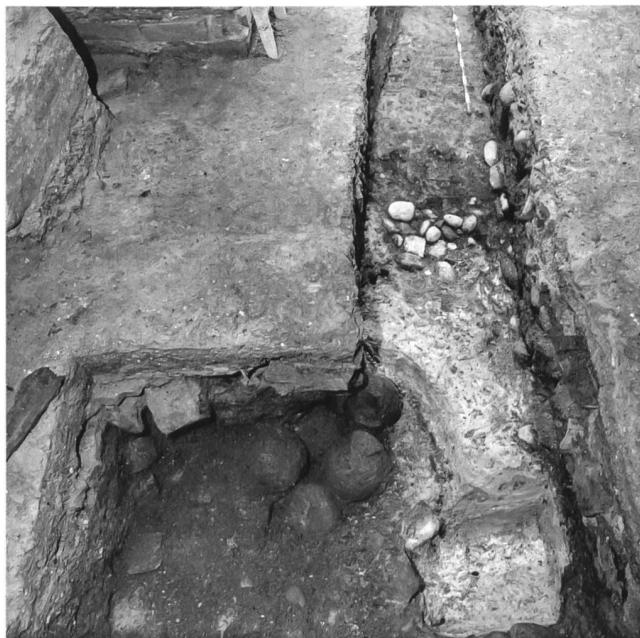
Abb.17: Depot von Blidenkugeln auf dem ältesten Kellerboden des Hauses II.

Datierung: Aufgrund des relativ kleinteiligen, sehr sorgfältigen Quaderverbandes mit Kieselhinterfüllung sowie des relativen Anschlusses an die um 1200 errichtete Stadtmauer (s.o.) gehen wir davon aus, dass Haus II in der 1. Hälfte des 13. Jahrhunderts entstand. Die aus den ersten Benützungsschichten im Kellerinnern geborgenen Kleinfunde (Abb. 23,1 und Abb.17) bestätigen diesen Zeitsatz.

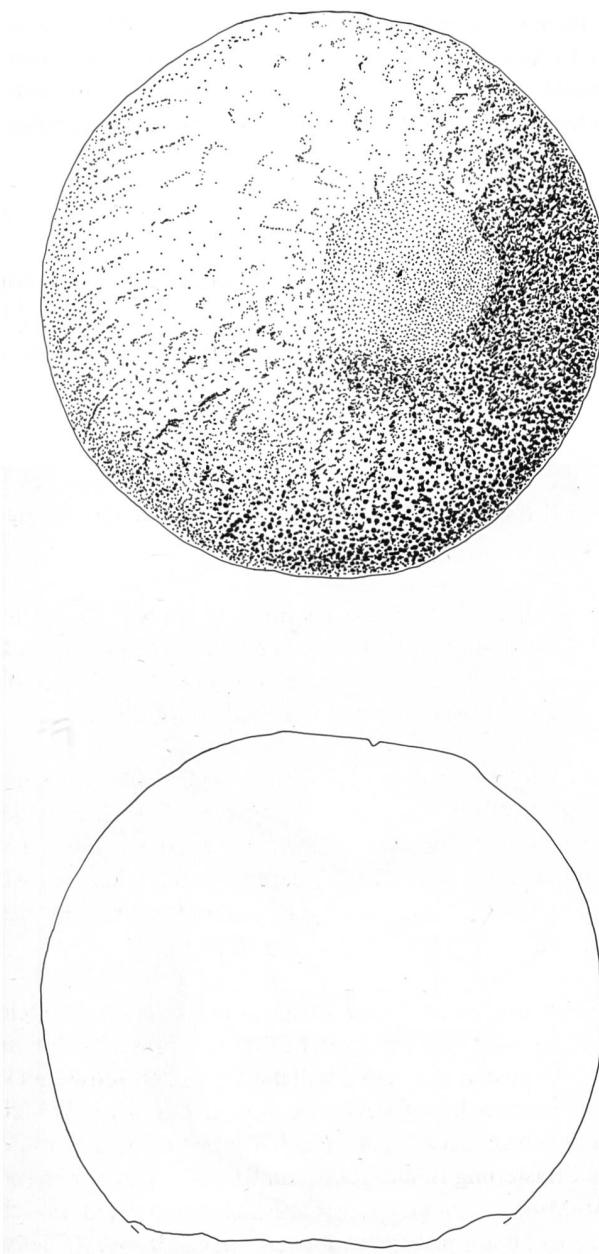
Abb.18: Blidenkugel aus Sandstein. Umzeichnung M. 1:3. In der Nordwestecke des Kellers von Haus II lag gleich eine grössere Anzahl mit Durchmessern von 22,5 cm bis 32,5 cm. Sie bildeten einst Bestandteil der Verteidigungsvorsorge hinter der Stadtmauer. Vgl. Abb. 17.

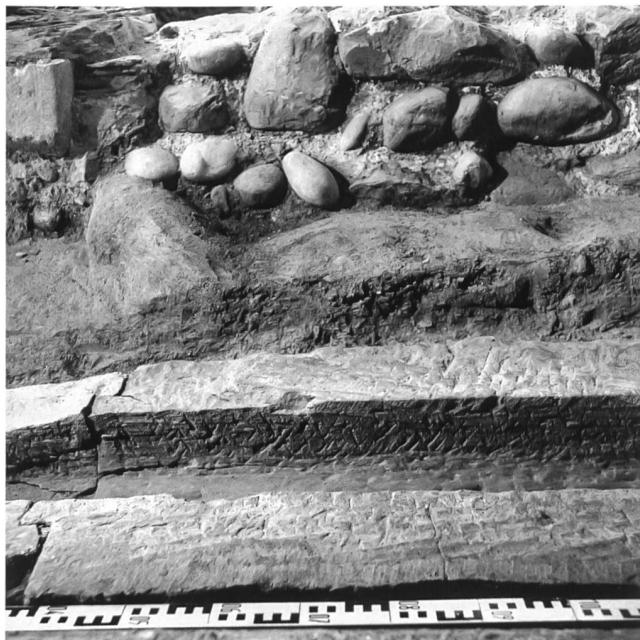
Abb.21: Sandsteingefasste Frischwasserleitung.

Der westliche Sandsteinkanal (15; Abb. 21) besteht aus bis 2,1 m langen Bänken mit sorgsam U-förmig ausgehauener Flussrinne von knapp 20 cm Durchmesser. Die einzelnen Rinnsteine sind mit einer Abtreppung passgenau gestossen. Die Abdeckung besorgen bruchrohe Sandsteinplatten kleineren Formates. Die Anlage lässt sich zweifelsfrei als Frischwasserkanal im Zusammenhang mit der öffentlichen Brunnenversorgung deuten. Auf die schwierige Wasserversorgung in der Burgdorfer Oberstadt ist verschiedentlich hingewiesen worden²⁵. Unsere Leitung dürfte das

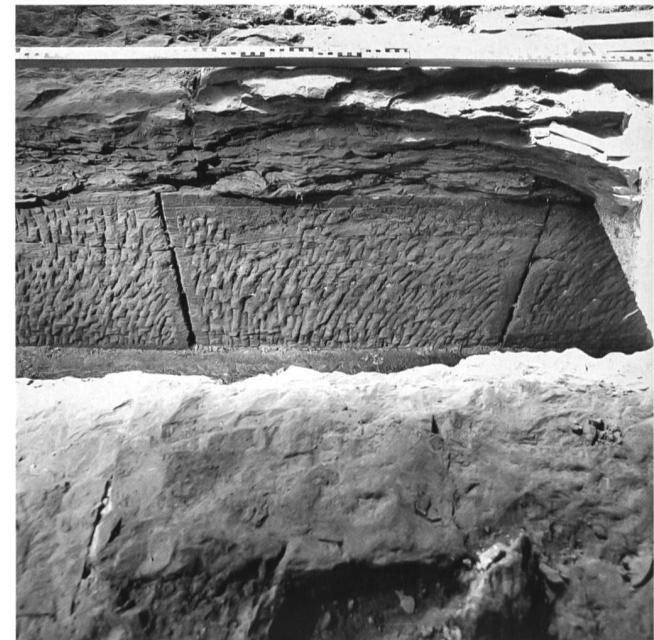
Abb.22: Sandsteingefasster Abwasserkanal.

Der östliche Kanal (19; Abb. 22) führt noch heute Abwasser vom Kirchbühl Richtung Schmiedengasse. Der 60 cm × 60 cm Innenmass aufweisende Kanal besteht aus Sandsteinplatten, diejenigen des Bodens mit seicht eingedellter Fliessrinne, die gestellten Wandplatten von 90 cm Breite mit gepickten Flächen und Randschlag und die Deckplatten bruchroh von etwa 20 cm Mächtigkeit. Der Kanal durchschneidet die Treppenturmfundation der Brotschal von 1601/09. Leider war die Befundlage neuzeitlich
