Zeitschrift: Archäologie im Kanton Bern : Fundberichte und Aufsätze = Archéologie dans le canton de Berne : chronique archéologique et textes

Rubrik: Mittelalter/Neuzeit = Moyen Âge/Époque postmédiévale et moderne

Mittelalter / Neuzeit

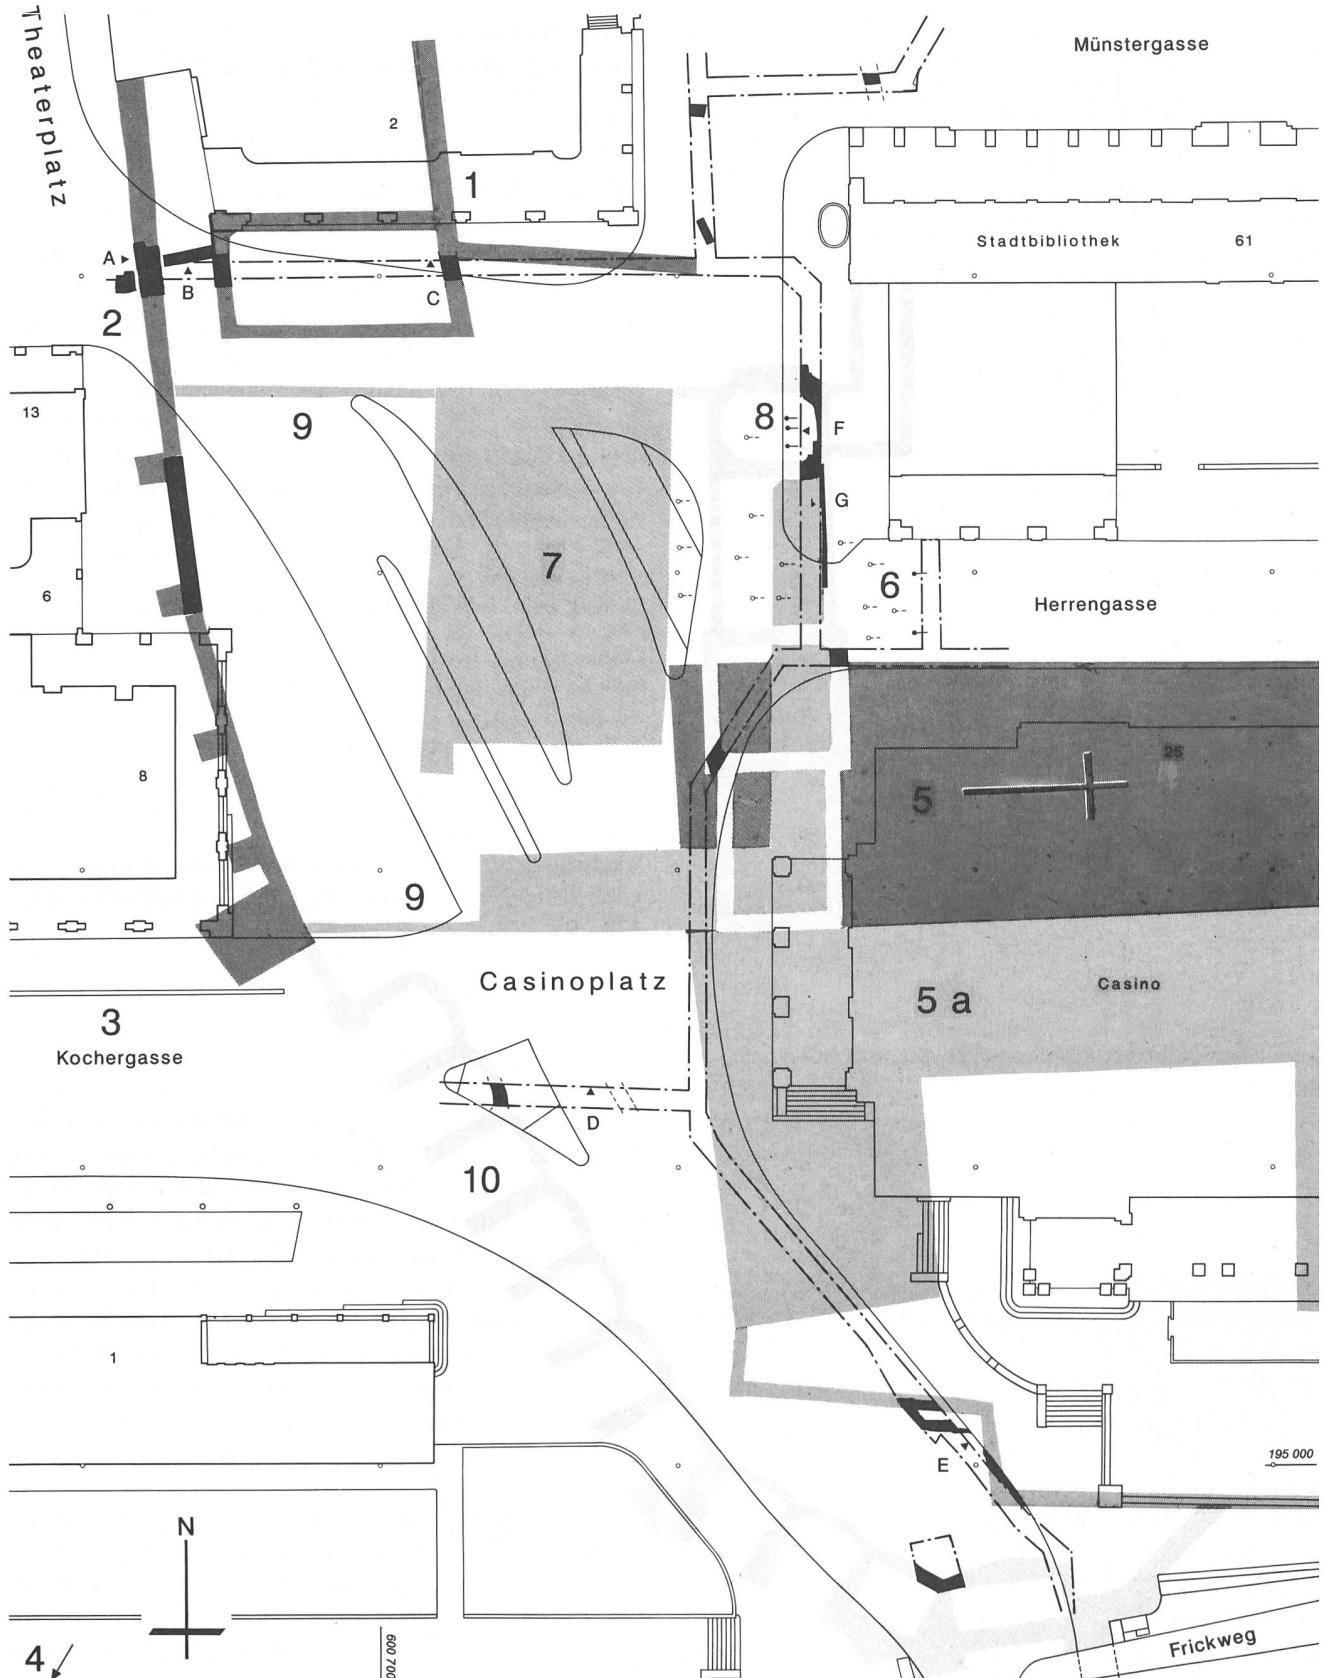
Abb. 78: Bern, Casinoplatz. Zusammenfassender Plan der Aufschlüsse in den Werkleitungsgräben 1987–88. Strichpunktierte Linien = Grabungsgrenzen. Die Mauerbefunde sind schwarz wiedergegeben. Die Rasterflächen bezeichnen die von Bauten belegten Plätze; ihre Lokalisierung erfolgt aufgrund der Originalpläne der Kirchenfeldbrücke von 1883, der historischen Pläne (J.J. Brenner von 1759, A.C. von Sinner von 1790) sowie den Angaben Paul Hofers (Die Kunstdenkmäler der Stadt Bern III, Abb. 199, 214 u. 225). M. 1:250.

Im westost verlaufenden Graben am Nordende des Platzes erwarteten wir allfällige Überreste der *Stadtmauer* des sog. Zweiten Westgürtels (Abb. 78, 1), trafen an deren Stelle auf die Fundamente des gemäss Sickingervedute den Platz nordseitig begrenzenden Gebäudes unbekannter Funktion und

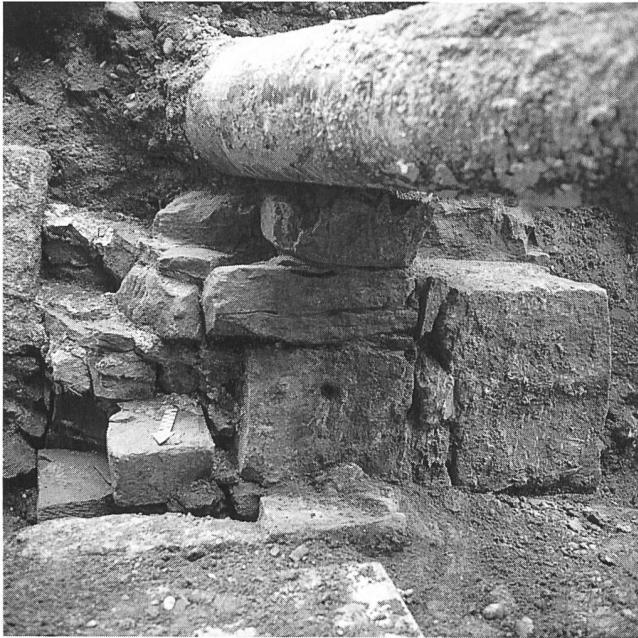
Abb. 81: Bern, Casinoplatz. Strebepfeiler der Grabenstützmauer. Ansicht von Norden.

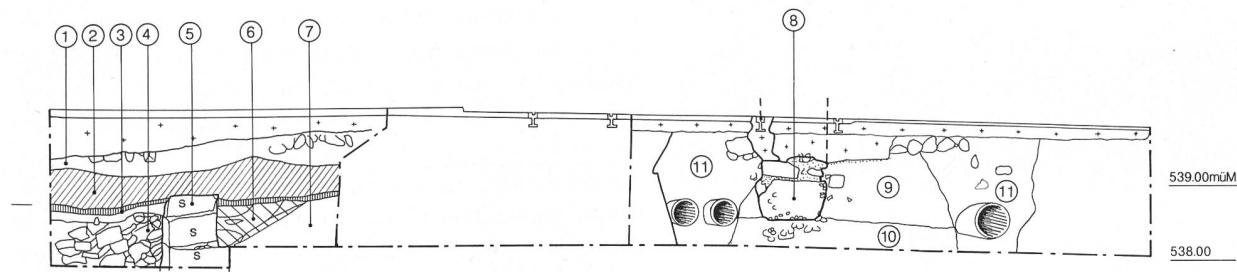
Abb. 88: Bern, Casinoplatz. Mittleres Profil D Richtung Kochergasse. Blick nach Norden. 1–3 Planien zum heutigen Platz, 4 Abbruch der Nischengewölbe des Lehnenviaduktes, 5 Rückwand der zweiten Nische von Norden, 6 Hinterfüllung Lehnenviadukt, 7 ältere Auffüllung, 8 Schnitt durch Fundament unbekannter Zuordnung, 9 Planieschicht, 10 Moränenmaterial (gewachsener Boden ?), 11 Werkleitungen. M. 1:100.

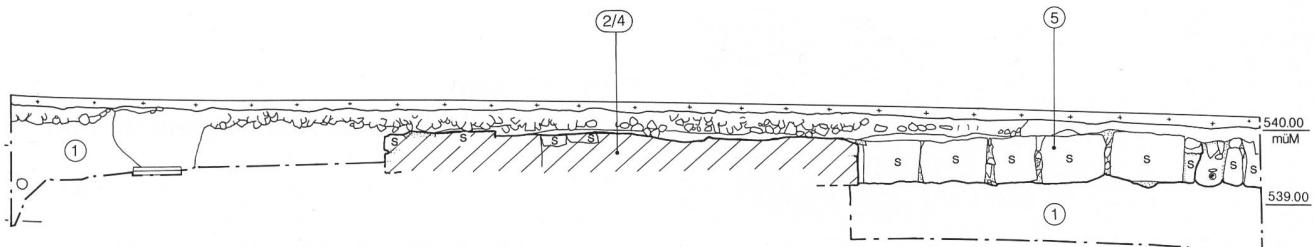
Profil G

Profil G: Blick nach Osten. 1 wie oben, 2/4 Schnitt durch Ostfundament Treppenhaus, 5 Innenansicht des Fundamentes der Ostfassade der Bibliotheksgalerie.

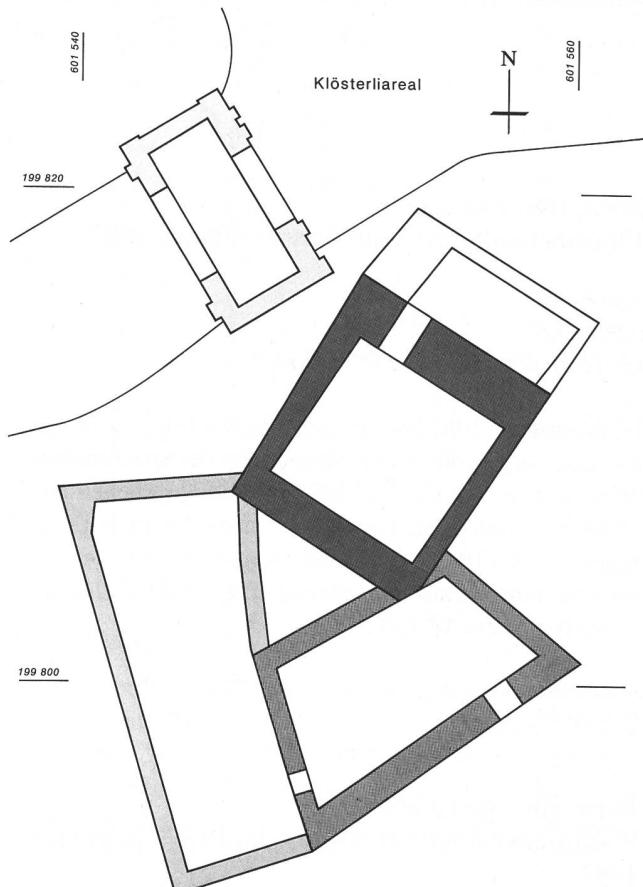
Abb. 93: Bern, Felsenburg. Grundriss mit Bauperioden. M. 1:300.

- V Umbau zum repräsentativen Stadttor (1760–70; aufgemaltes Aufrichtedatum am Dachstuhl: 1771).
- VI 1864 und 1905 erfolgte der Ausbau zum heutigen Wohnhaus sowie die Auffüllung der komplizierten Grabenanlage «mit geringen Kosten, indem die Stadt die überflüssige Erde unentgeltlich dahin zu liefern» sich anerbte.

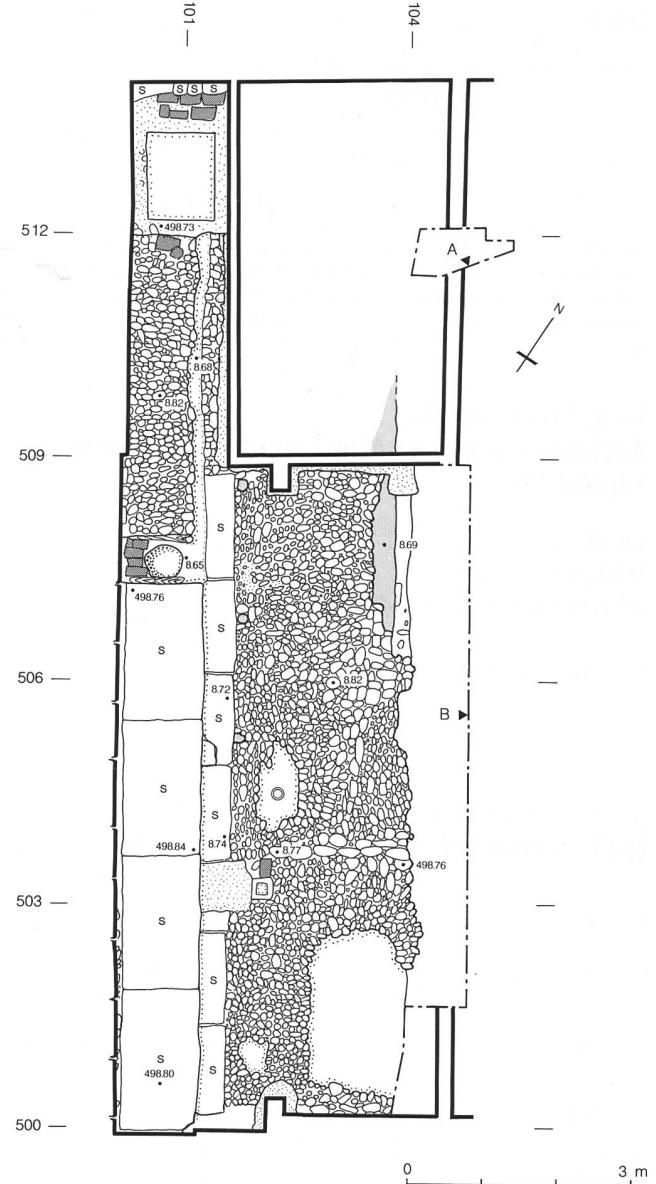
Abb. 98: Bern, Mühleplatz 2. Steingerechter Grundriss des Stallbodens. M. 1:100.

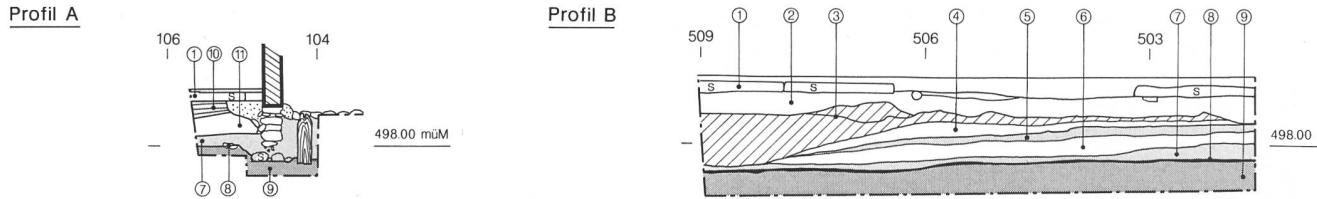
Abb. 99: Bern, Mühleplatz 2. Profile A und B (vgl. Abb. 98). M. 1:100.

1 Sandsteinplattenboden unter aktuellem Beton, 2 kiesige Unterlagesschicht, 3 kiesige Planieschicht/Abbruchmaterial, 4 ziegeldurchsetzte Abbruchschicht, 5 Benützungshorizont auf blaugrünem Letten, 6 Benützungshorizont auf ockergelbem Lehm, 7 blaugrüner Letten, 8 verkohler Benützungshorizont (Bretterboden?), 9 gewachsener Boden (Überschwemmungshorizonte), 10 Benützungsschichten in Profil A, 11 Planie.

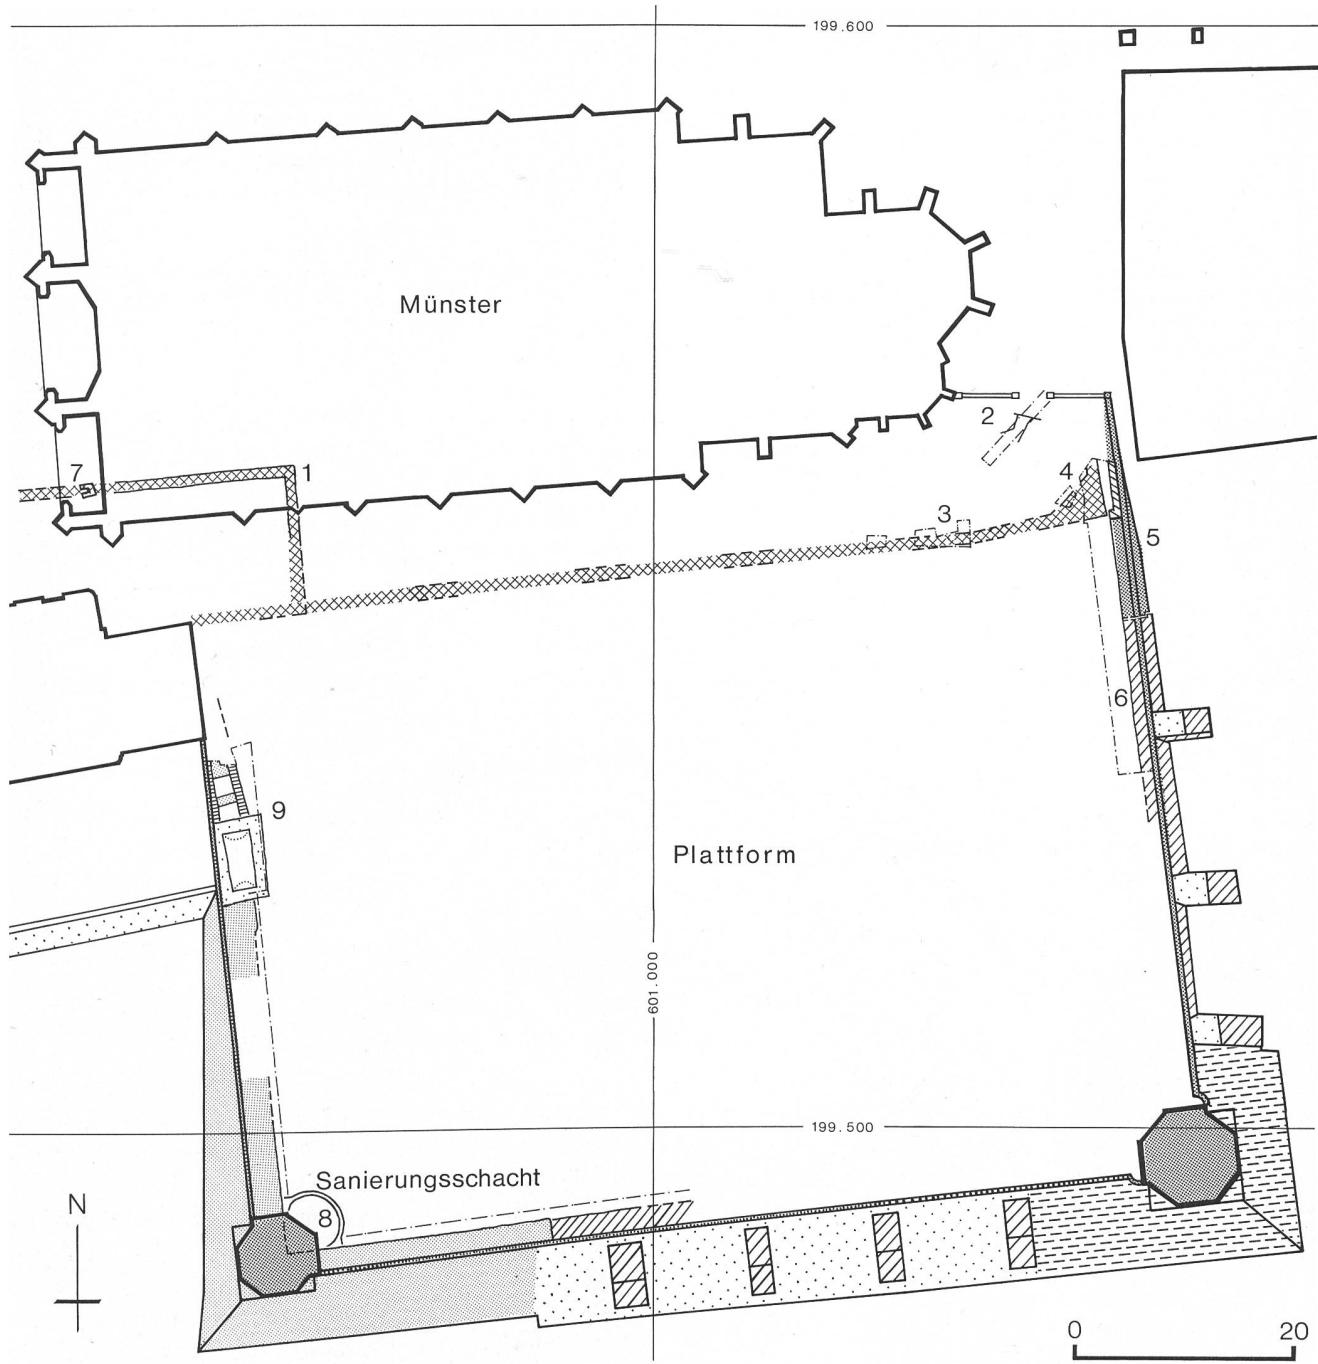
Abb. 100: Bern, Münsterplattform. Situationsplan Münster und Plattform mit Grabungsbefunden.

- 1 1871: Entdeckung von Überresten des ersten Deutschordenshauses, erbaut kurz vor 1256.
- 2 1942: Mauerzüge (Kanäle) östlich der Münstersakristei.
- 3 1980: Südmauer der ersten Friedhofmauer. Spätes 13. Jahrhundert.
- 4 1980: Südostecke der ersten Friedhofmauer.
- 5 1980: Freilegung eines älteren Mauerzugs unter der Mattentreppe. Friedhofmauer des 14. Jahrhunderts.
- 6 1980: Freilegung der Mauerkrone der Plattformstützmauer.
- 7 1983: Fundamentpartie des ersten Deutschordenshauses.
- 8 1986: Sanierungsschacht zur Reparatur des grossen Risses. Skulpturenfund.
- 9 1986: Rettungsgrabung mit Entdeckung eines Seitenbaus des Deutschordenshauses. 15. Jahrhundert.

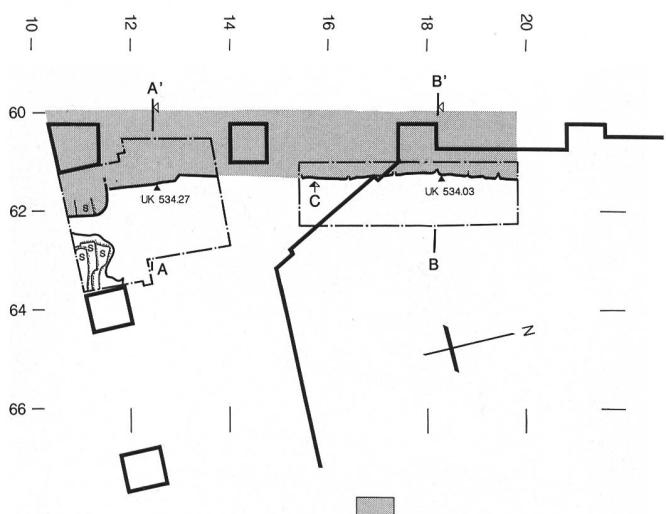
Abb. 113: Bern, Zytgloggelaube 4/6. Grundriss mit Mauerbefund. Zur besseren Situierung ist das heutige Gebäude mit dem Erdgeschossgrundriss wiedergegeben. M. 1:150.

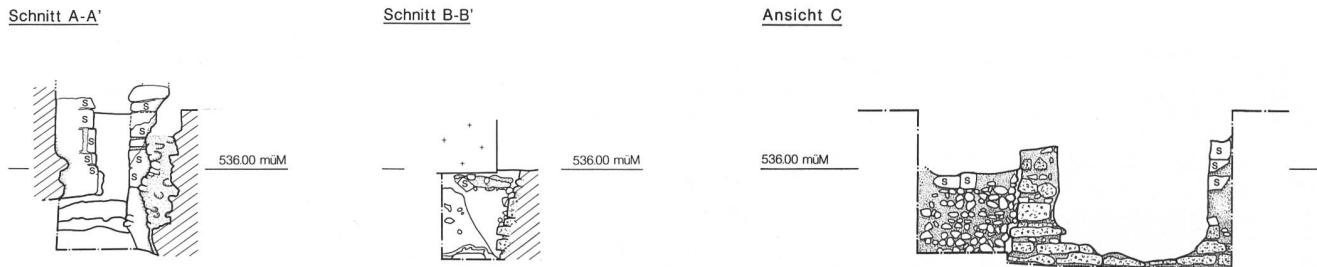
Abb. 114: Bern, Zytglogglaube 4/6. Oben steingerechte Ansicht der älteren (rechts) und jüngeren (links) Phase der Grabenstützmauer. Unten Profilschnitte. M. 1:150.

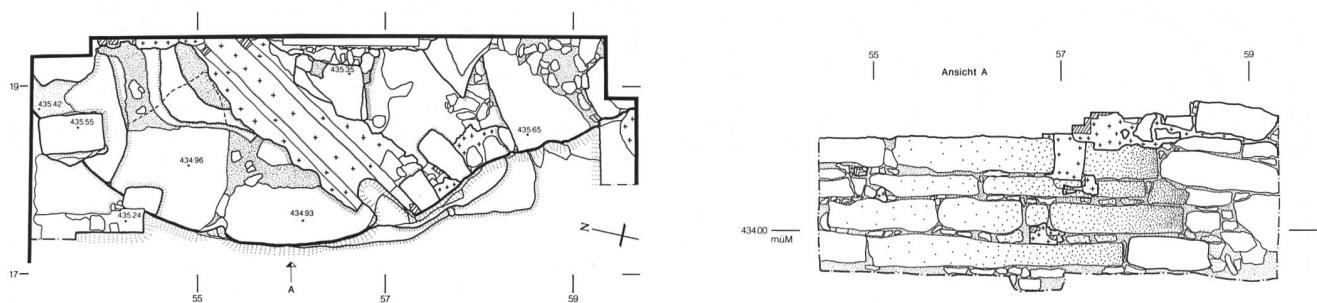
Abb. 119: Biel, Burggasse 17. Steingerechter Grundriss (links) und Ansicht (rechts) des neu entdeckten Burgturmes. M. 1:75.

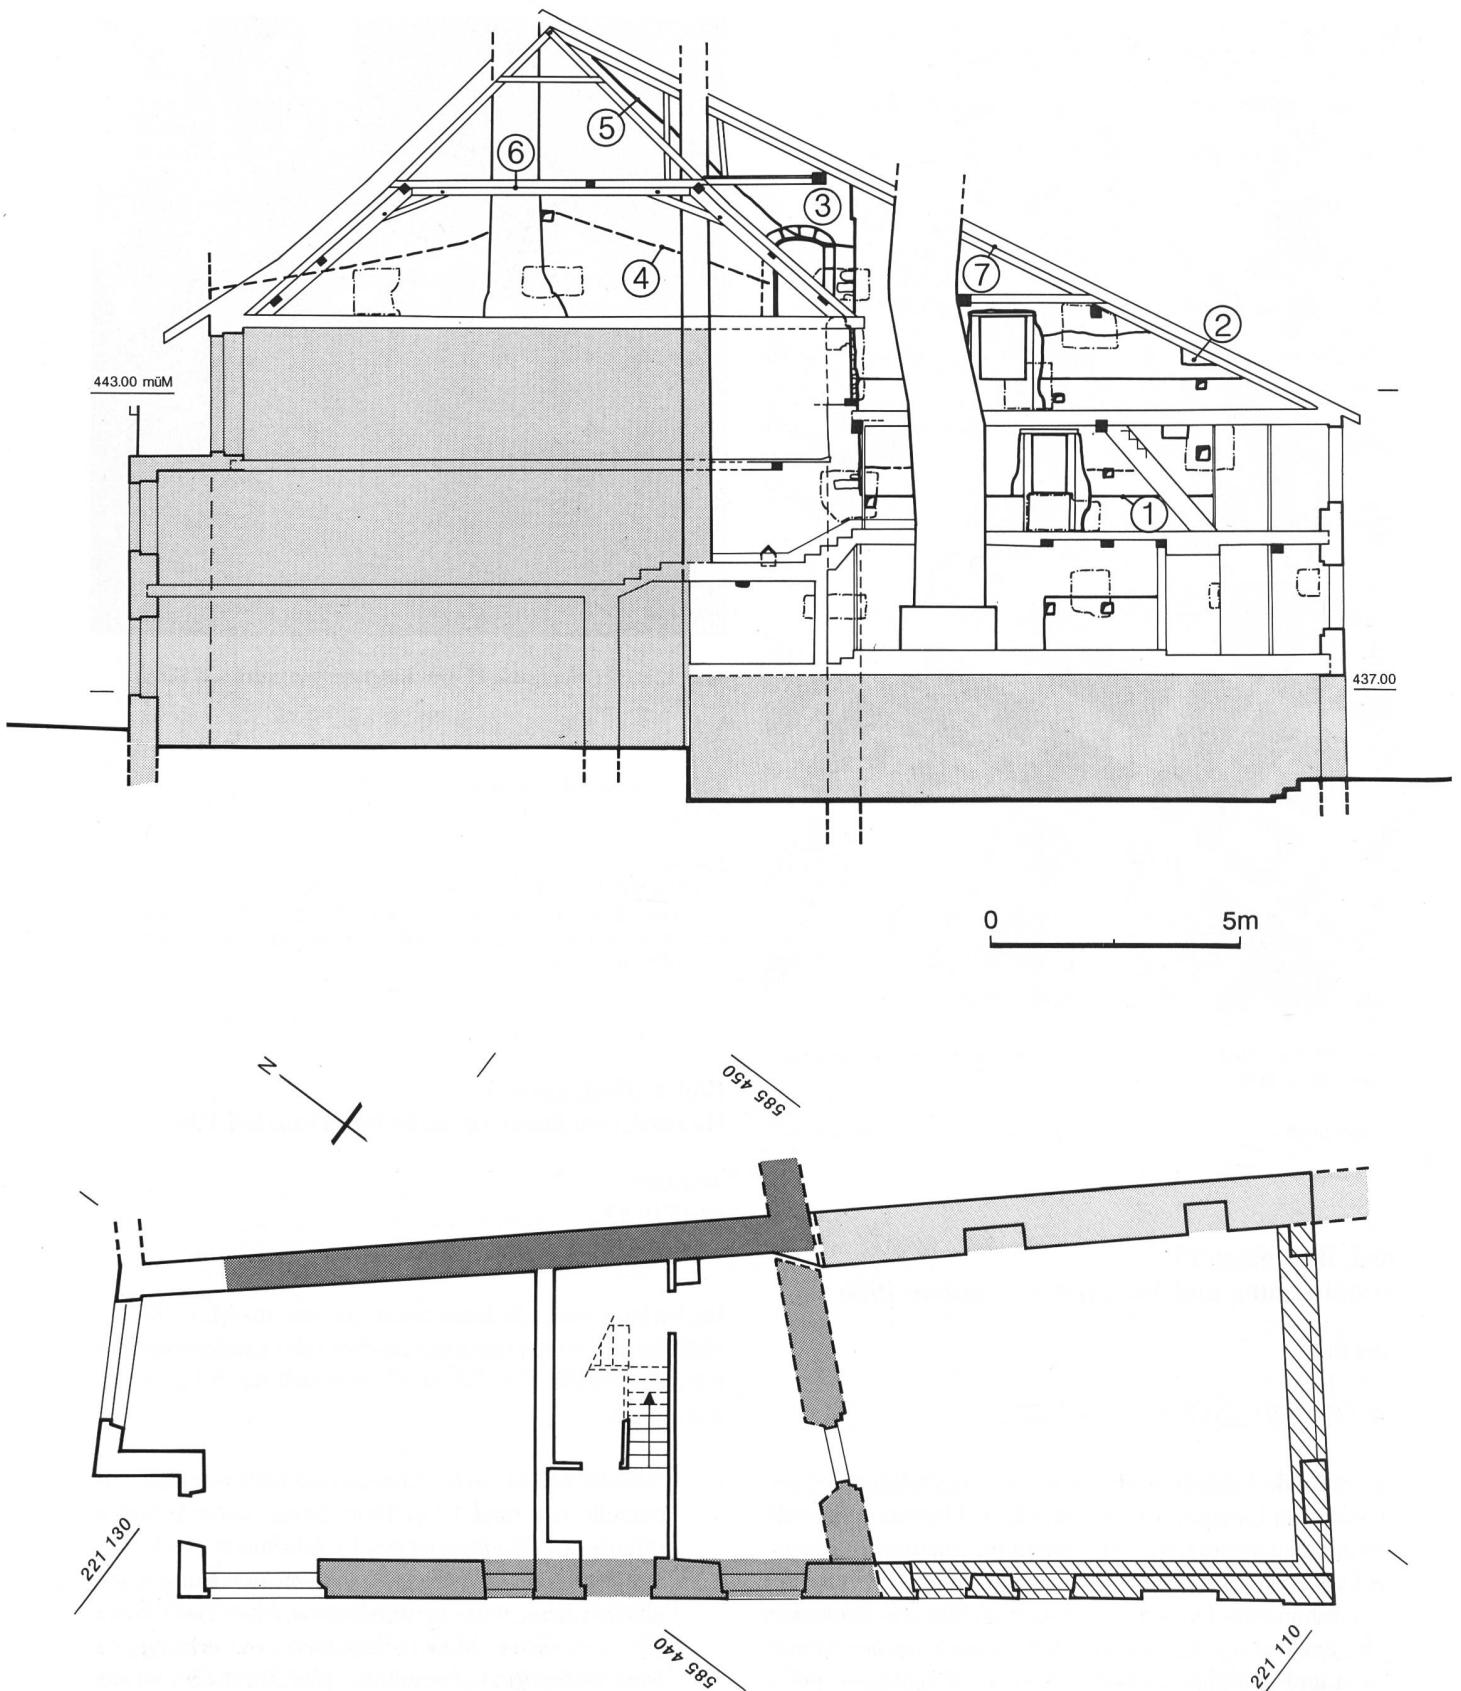
Abb. 122: Biel, Collègegasse 1. Grundriss des Gebäudes und Schnitt mit Blick nach Nordosten. M. 1:150.
1 erster Rücksprung, 2 möglicherweise als Zinne zu deutende vermauerte Öffnung, 3 vermauerter Durchgang von Nachbarliegenschaft auf ehemaligen Wehrgang, 4 Dachlinie des Kernbaus Collègegasse 1, 5 Dachlinie der Phase IV, 6 Dachstuhl Phase IV, 7 Dachstuhl der Süderweiterung. Legende zu den Schraffuren:

Kernbau Nachbarliegenschaft, Phase I	Kernbau Collègegasse 1, Phase III/IV
Stadtmauer, Phase II	Erweiterung, Phase V.

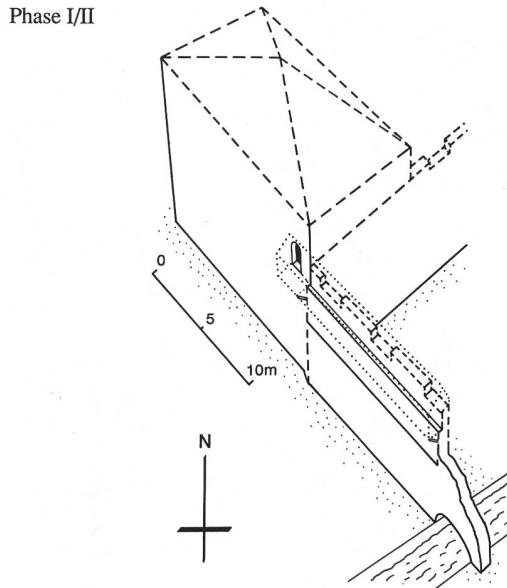
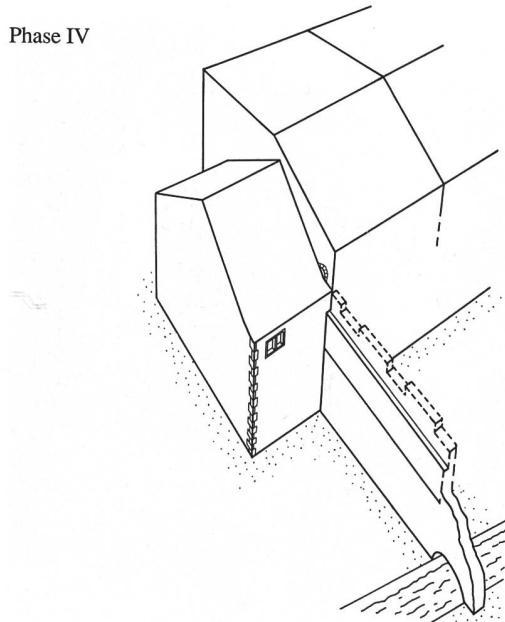
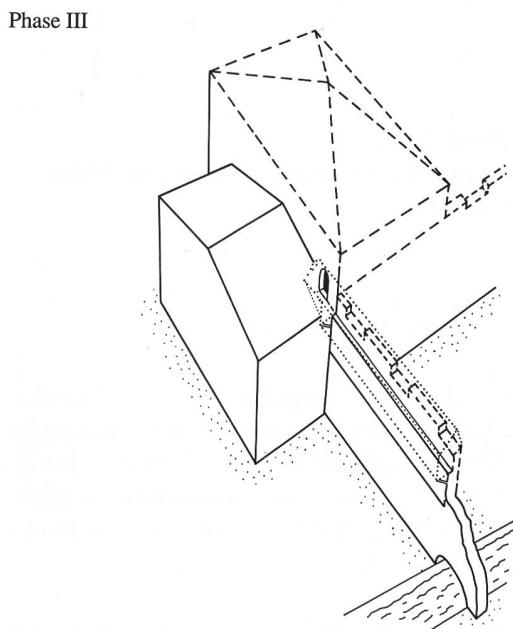
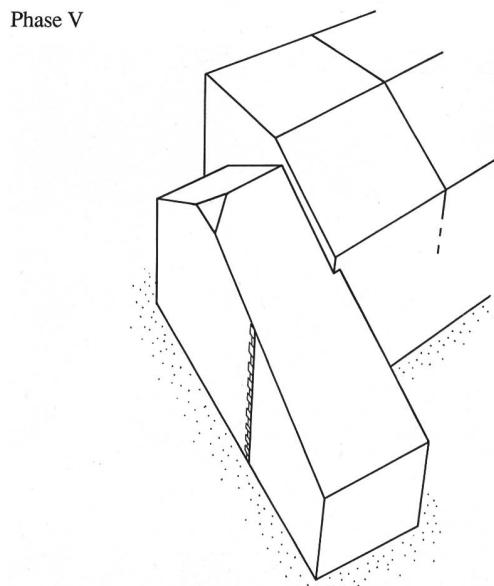
Abb. 123: Biel, Collègengasse 1. Rekonstruktionsskizzen der Bauentwicklung auf der Parzelle. Einblick von Süden.

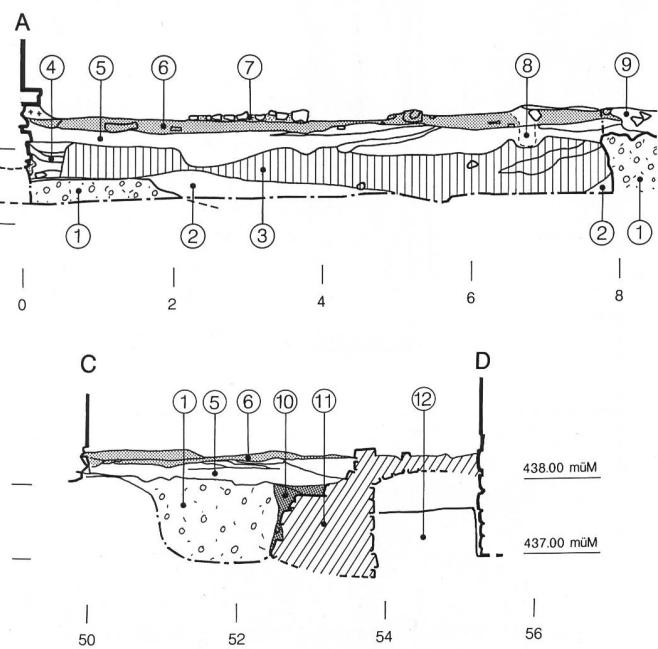
Abb. 128: Biel, Untergasse 21. Schichtprofile. M. 1:100.
Oben: Längsprofil A-B. 1 Tufffelsen, 2 sandig-kiesige Einfüllung, 3 lockere Planieschicht mit viel Keramikeinschlüssen, 4 mit mehreren Schichten verfüllte Baugrube zu Südmauer, 5 Tuffsandschicht mit Kieseln, 6 planierter Abbruch, 7 vermorteltes Steinbett, 8 Pfostenloch, 9 Einfüllung in Baugrube zu Nordmauer.
Unten: Querprofil C-D. 1, 5, 6 wie oben, 10 Hinterfüllung gemauerten Schacht, 11 gemauerter Schacht, Latrine mit Gewölbe, 12 Fundschichten in der Latrine.

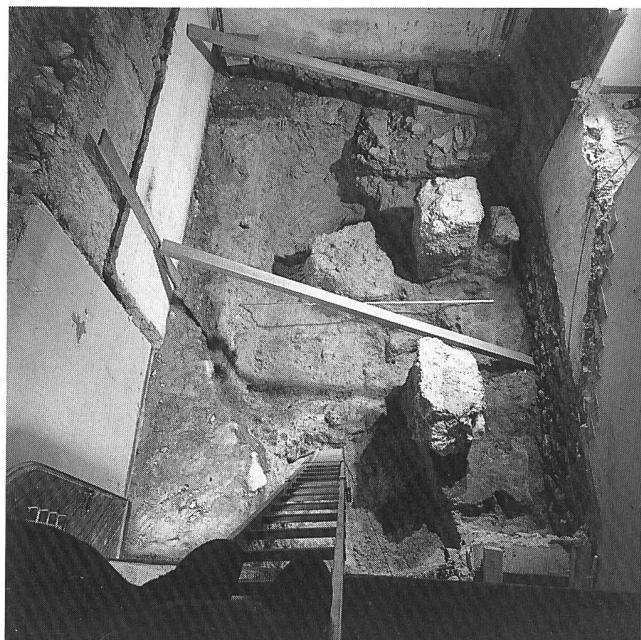
Abb. 129: Biel, Untergasse 21. Übersicht von Süden auf die Grabung. Hinten rechts der Latrinenschacht.

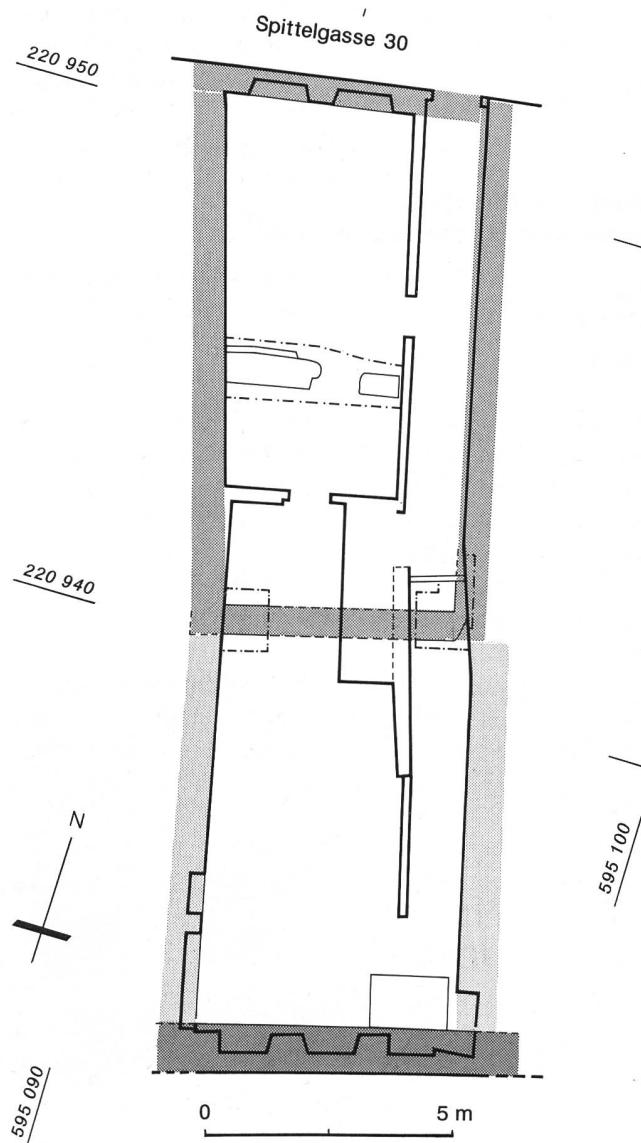
Abb. 144: Büren a.A., Spittelgasse 30. Grundriss mit Bauphasen. M. 1:150.

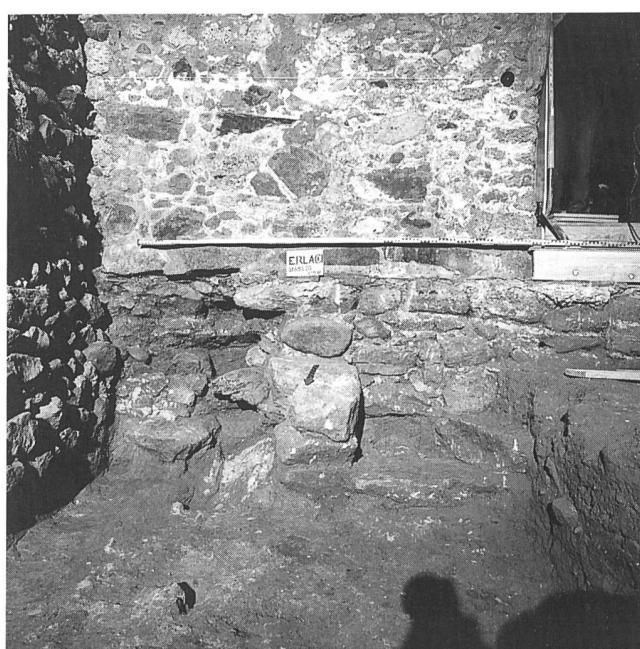
Abb. 158: Erlach, Altstadt 20. Überreste des ältesten Mauerwinkels (1) unter den Fundamenten des heutigen Hauses. Ansicht von Norden.

Ältester baulicher Zeuge auf dem sandigen bis felsigen Rücken ist in unserem Untersuchungsobjekt ein *mächtiger Mauerzug* unter dem Fundament, das die heutige Parzelle querteilt. Seine ein bis drei erhaltenen letzten Lagen sind grobblockig aus wiederverwendetem Material gefügt und kragen 80–90 cm unter der Mauerflucht vor. So fand sich beispielsweise ein halber wohl römischer Mühlstein aus Muschelkalk neben vielen beschädigten, eher quaderförmigen Brüttelersteinen.

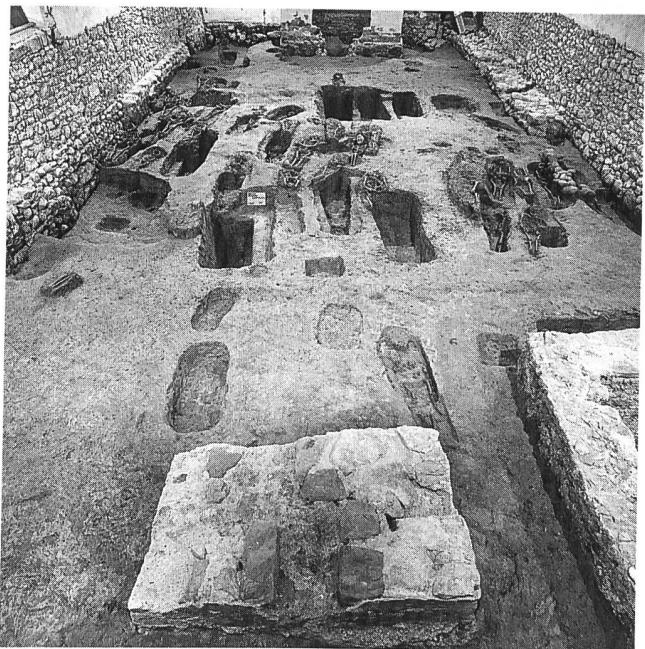
Abb. 165: Frauenkappelen, Kirche. Blick von Osten in die Grabungen. Im Vordergrund der mittelalterliche Altar, im Hintergrund Gräber des vorkirchlichen Gräberfeldes. Links das vom Kirchenfundament durchschnittenen Grubenhause.

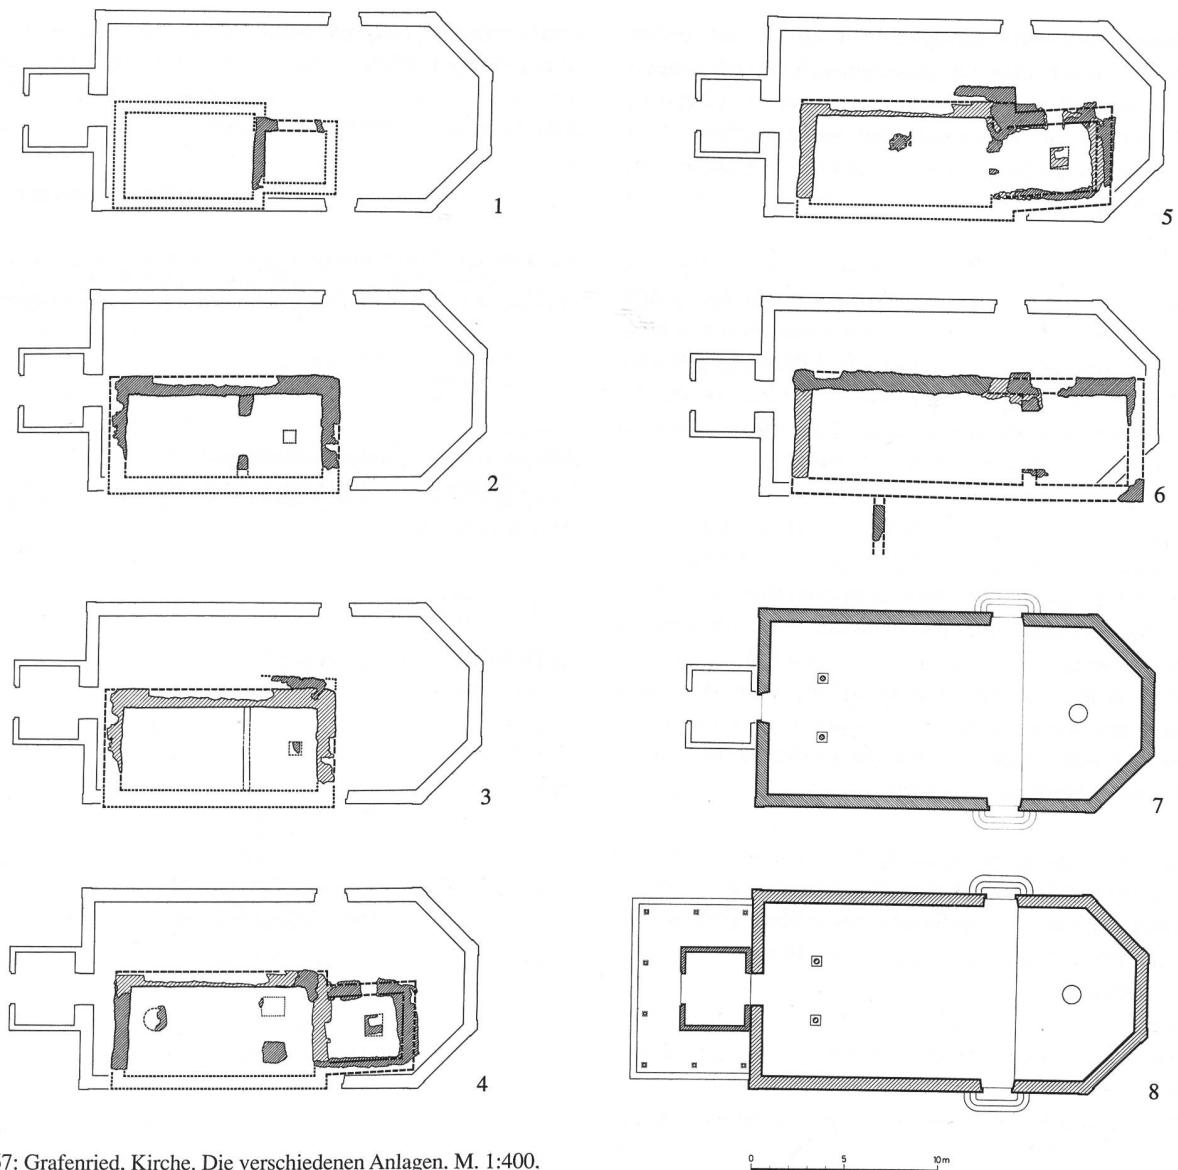
Abb. 167: Grafenried, Kirche. Die verschiedenen Anlagen. M. 1:400.

mittelalterliche Gebäude ersetzte (Abb. 167). Die älteste, wohl aus merowingischer Zeit stammende Kirche des ausgehenden 7., eher schon 8. Jahrhunderts besass den Grundriss einer Saalkirche mit eingezogenem Rechteckchor (Abb. 168). Grablegen im Schiff dürften auf die Mitglieder der Gründerfamilie hinweisen.

Im 8./9. Jahrhundert und damit in karolingischer Zeit löste eine Saalkirche (Anlage II) den Gründerbau ab. Der längsgestreckte rechteckige Plan war durch einen an die Wände gelehnten Triumphbogen in Schiff und Altarraum getrennt. Der Abbruch des Bogens, der wahrscheinlich durch die Schäden einer Feuersbrunst bedingt war, führte noch im 8./9. Jahrhundert zur dritten Kirche (Anlage III).

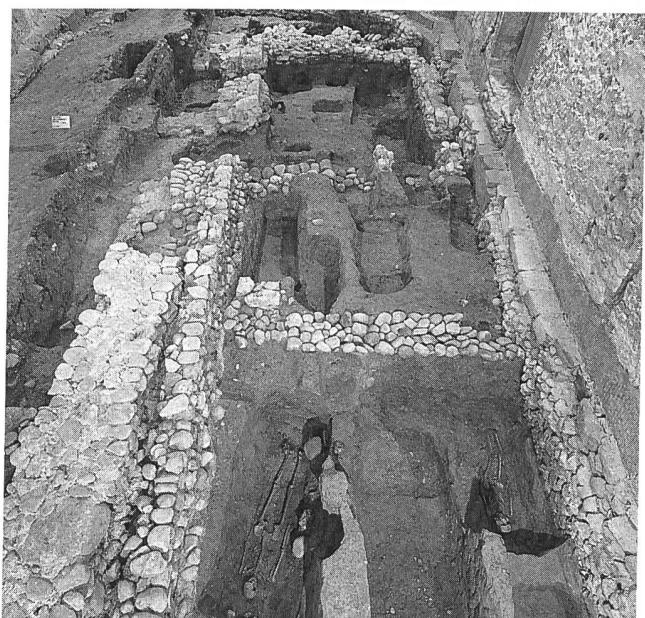
Abb. 168: Grafenried, Kirche. Blick von der Empore nach Osten mit den aufgedeckten Fundamenten der Vorgängerkirchen.

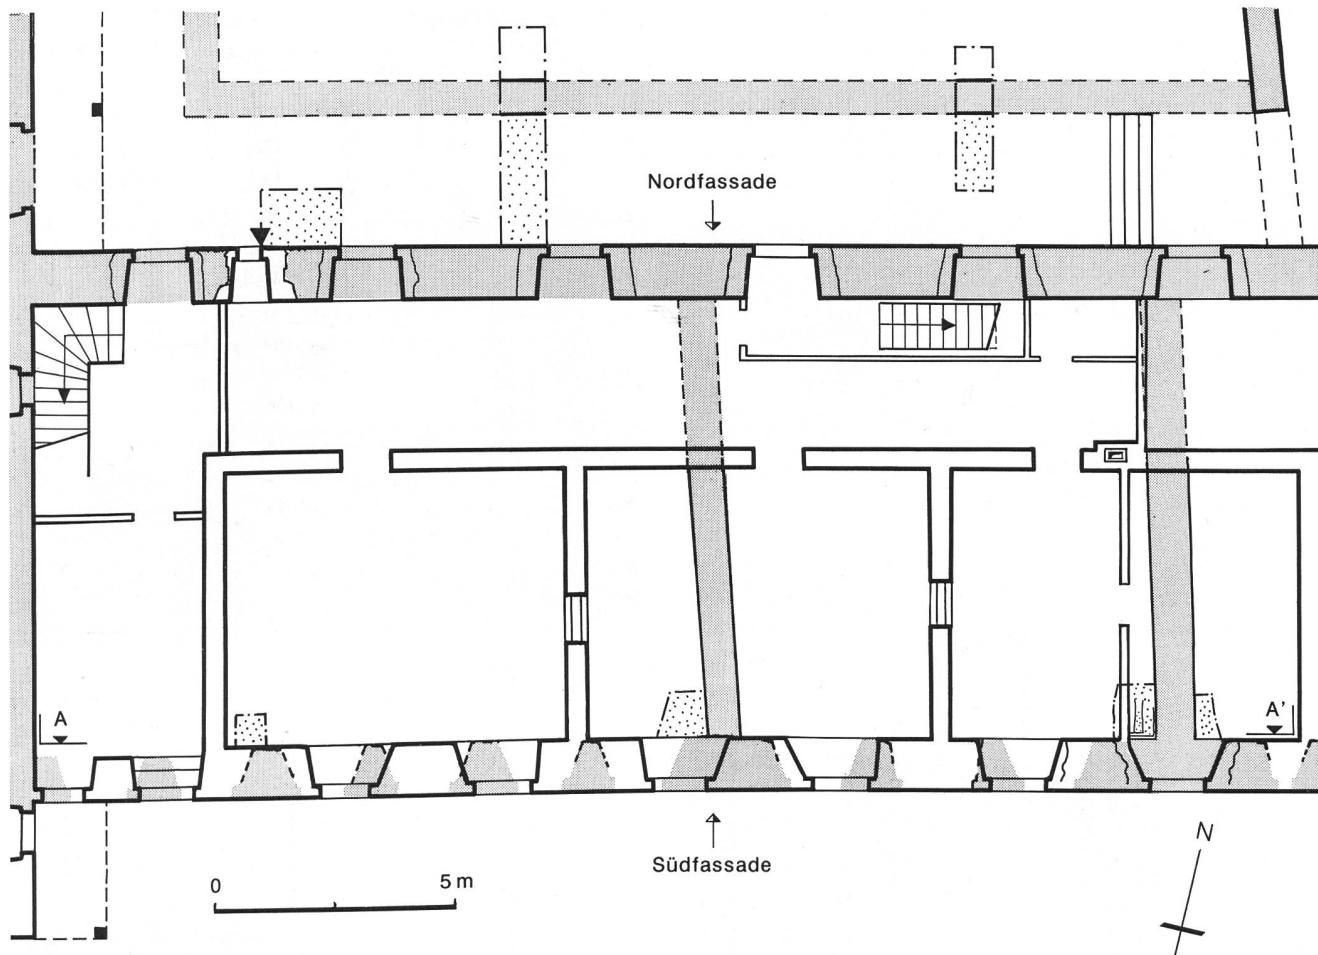
Abb. 173: Interlaken, Schloss. Grundriss des Südflügels. Grauerastert sind die Mauerbefunde zum mittelalterlichen Kloster, zu interpretieren wohl als Kreuzgang (oben), Refektorium (links), Küche (Mitte) und Korridor oder Calefactorium (rechts). M. 1:150.

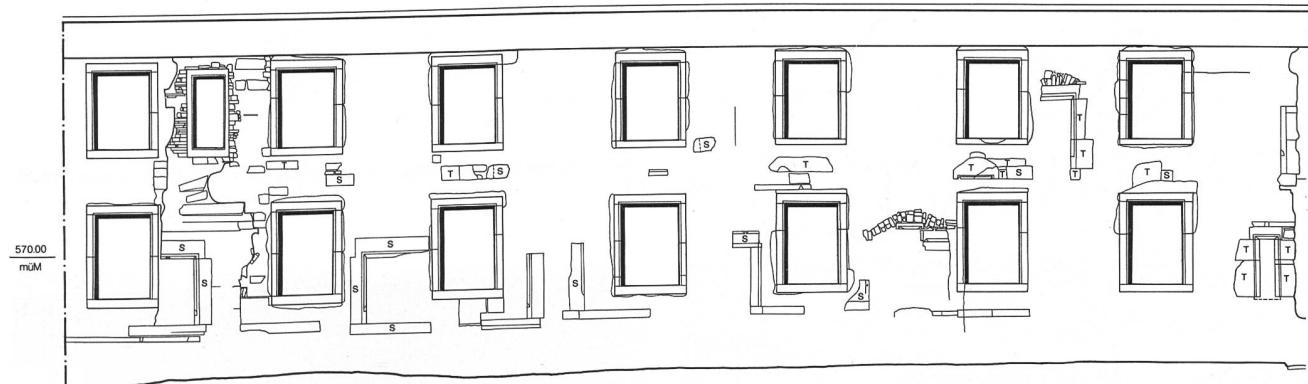
Abb.174: Interlaken, Schloss. Aufriss Südfassade aussen. M. 1:150.

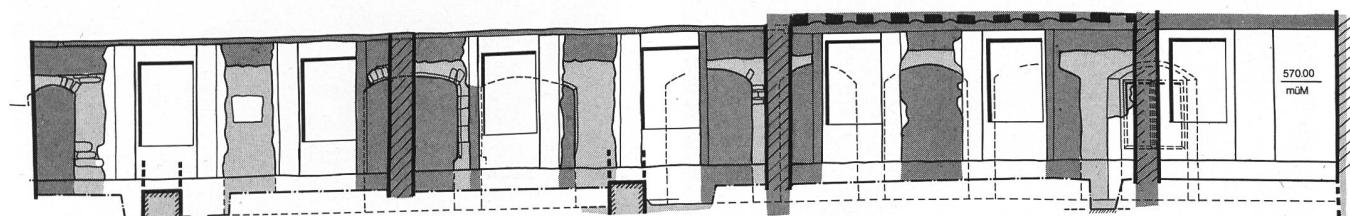
Abb. 175: Interlaken, Schloss. Aufriss Südfassade innen. M. 1:150.

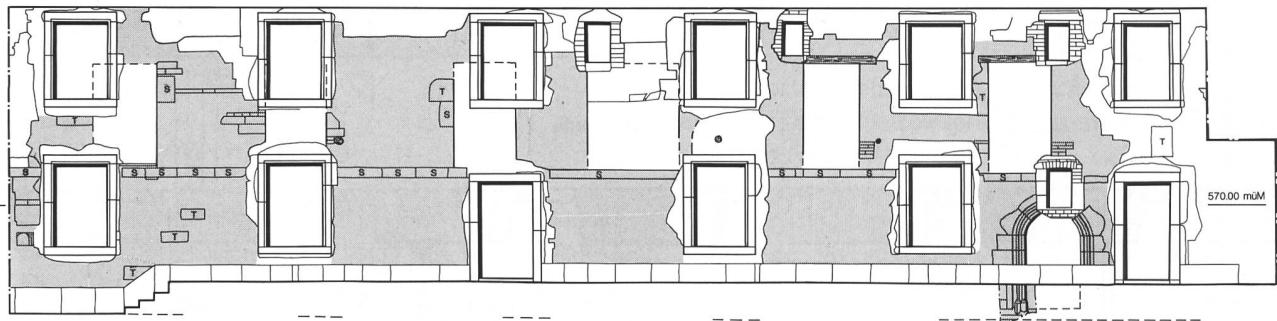
Abb. 176: Interlaken, Schloss. Aufriss Hoffassade. M. 1:150. Grauerasterd die spätgotischen Befunde. S=Sandstein, T=Tuff.

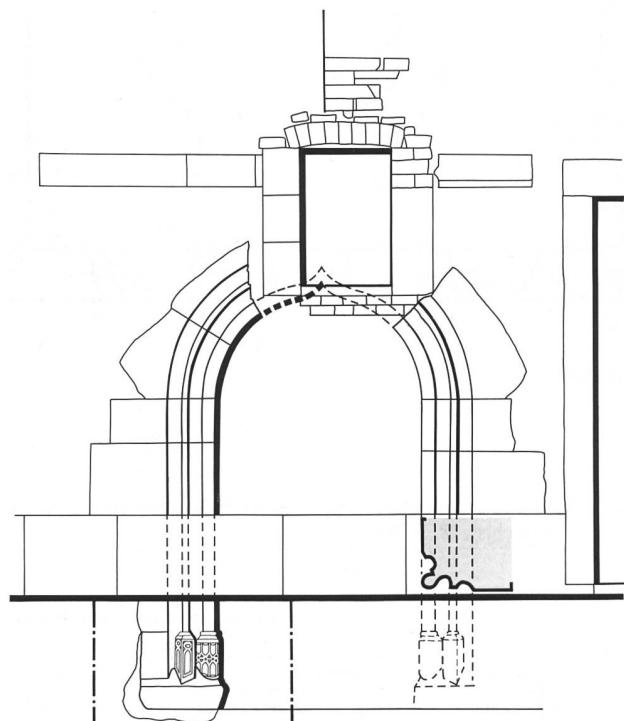
Abb. 177: Interlaken, Schloss. Aufriss des wiederentdeckten Refektoriumsportals. M. 1:40.

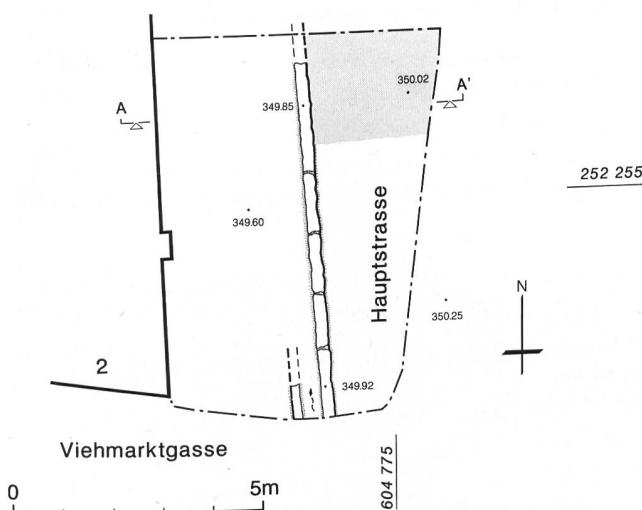
Abb. 196: Laufen, Obertor. Stadtbachkanalbefund. Oben Grundriss, unten Profil nach Norden. M. 1:150.

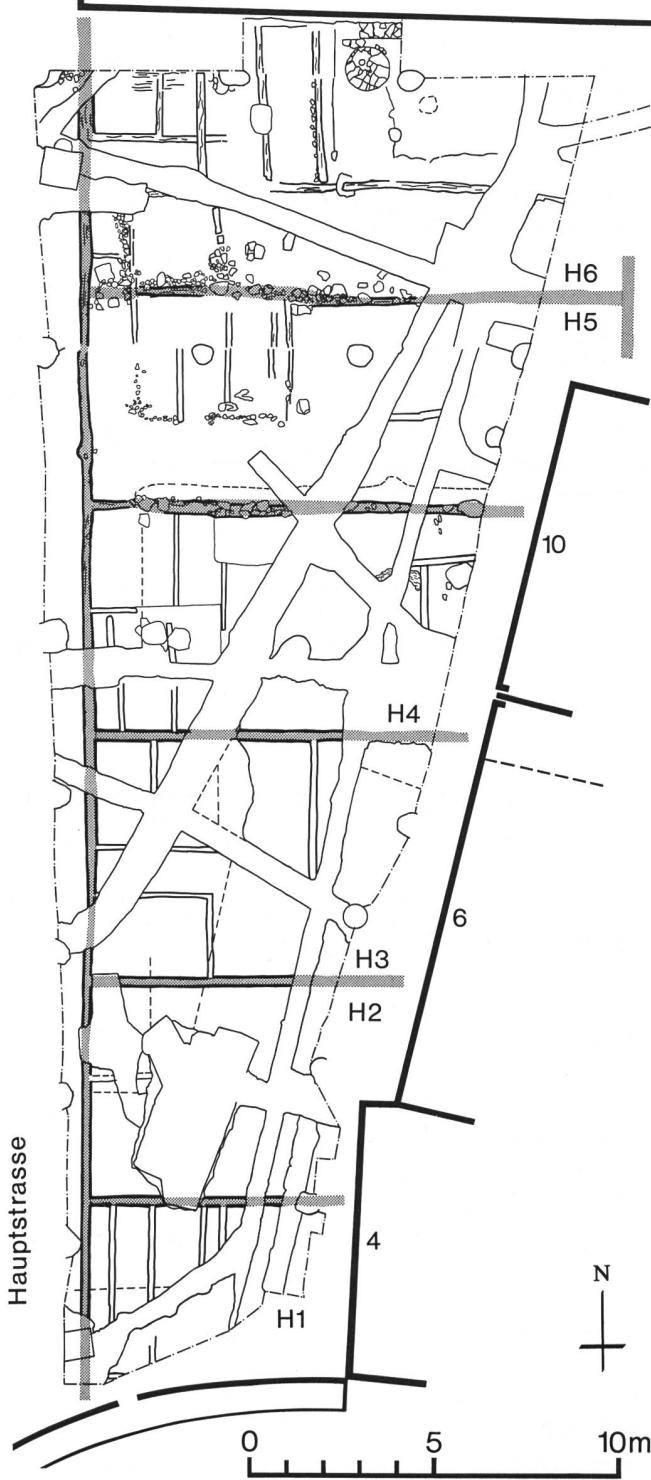
Abb. 197: Laufen, Rathausplatz. Schematische Übersicht der Befunde der Häuserzeile. M. 1:200.

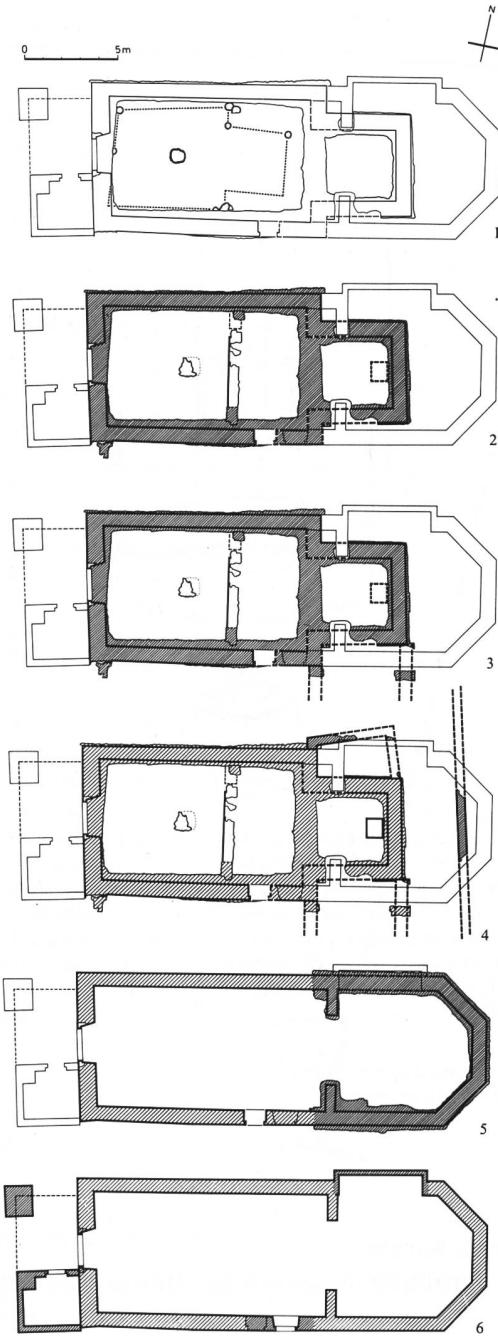
Abb. 201: Leuzigen, Kirche. Die Grundrisse der verschiedenen Anlagen. M. 1:400. 1 Holzpfostenbau, 2 Romanische Prioratskirche, 3 Romanische Prioratskirche mit Prioratsgebäude, 4 Romanische Prioratskirche mit Sakristei, 5 Kirche von 1521, 6 Kirche von 1926/1965.

Unter Berücksichtigung des 1926 mit dem Anbau des Turmes veränderten Grundrisses stellten wir 4 unterschiedliche Kirchenbauten fest (Abb. 201). Als ältestes Bauwerk konnte im Boden der ehemaligen Johanneskapelle ein Holzpfostenbau definiert werden, dessen Plan letztlich nicht eindeutig feststeht, jedoch Anlass gibt, an einen ersten Kirchenbau aus Holz zu denken (Abb. 202). Dabei dürfte es sich eher um ein Provisorium gehandelt haben, das an der Stelle der beabsichtigten Klostergründung vorgängig der gemauerten Kirche und damit nach der Jahrtausendwende errichtet worden wäre, als dass es sich um eine alte, frühmittelalterliche Anlage gehandelt hätte, die als Standort des Priorates gewählt worden wäre. Das fast quadratische Schiff wurde von einem eingezogenen, ebenfalls quadratischen Altarhaus geschlossen.
