Zeitschrift: Archäologie im Kanton Bern : Fundberichte und Aufsätze = Archéologie dans le canton de Berne : chronique archéologique et textes

Rubrik: Mittelalter/Neuzeit = Moyen Âge/Époque postmédiévale et moderne

Mittelalter / Neuzeit

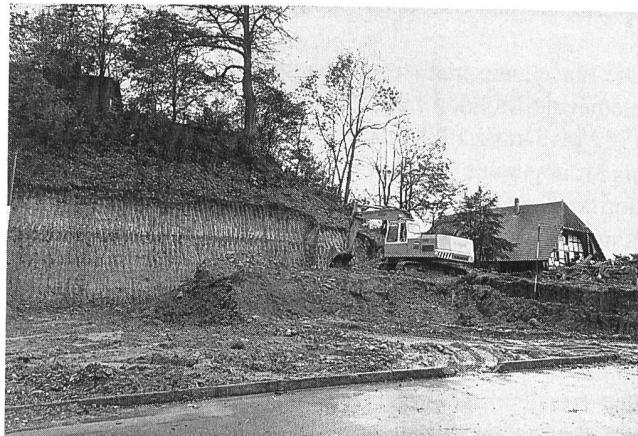
Abb. 205: Lyss, Kirchhübeliweg. Negativbefund an der Grubenwand gegen den Hügel.

Im Oktober wurden nach Abbruch des Bauernhauses Kirchhübeliweg 1 (18. Jahrhundert) die Baugruben für sieben Reiheneinfamilienhäuser an der nordöstlichen Flanke des Kirchhübs beobachtet, weil sie zum Teil hart an den Hügel heranschnitten (vgl. Abb. 205). Es bestand der Verdacht, dass am Hang oder als verlagerte Schuttschicht am Hügfellfuss Reste des oben auf dem Hügel nachgewiesenen frühmittelalterlichen Gräberfeldes zerstört würden. Es liess sich ein eindeutiger Negativbefund dokumentieren.

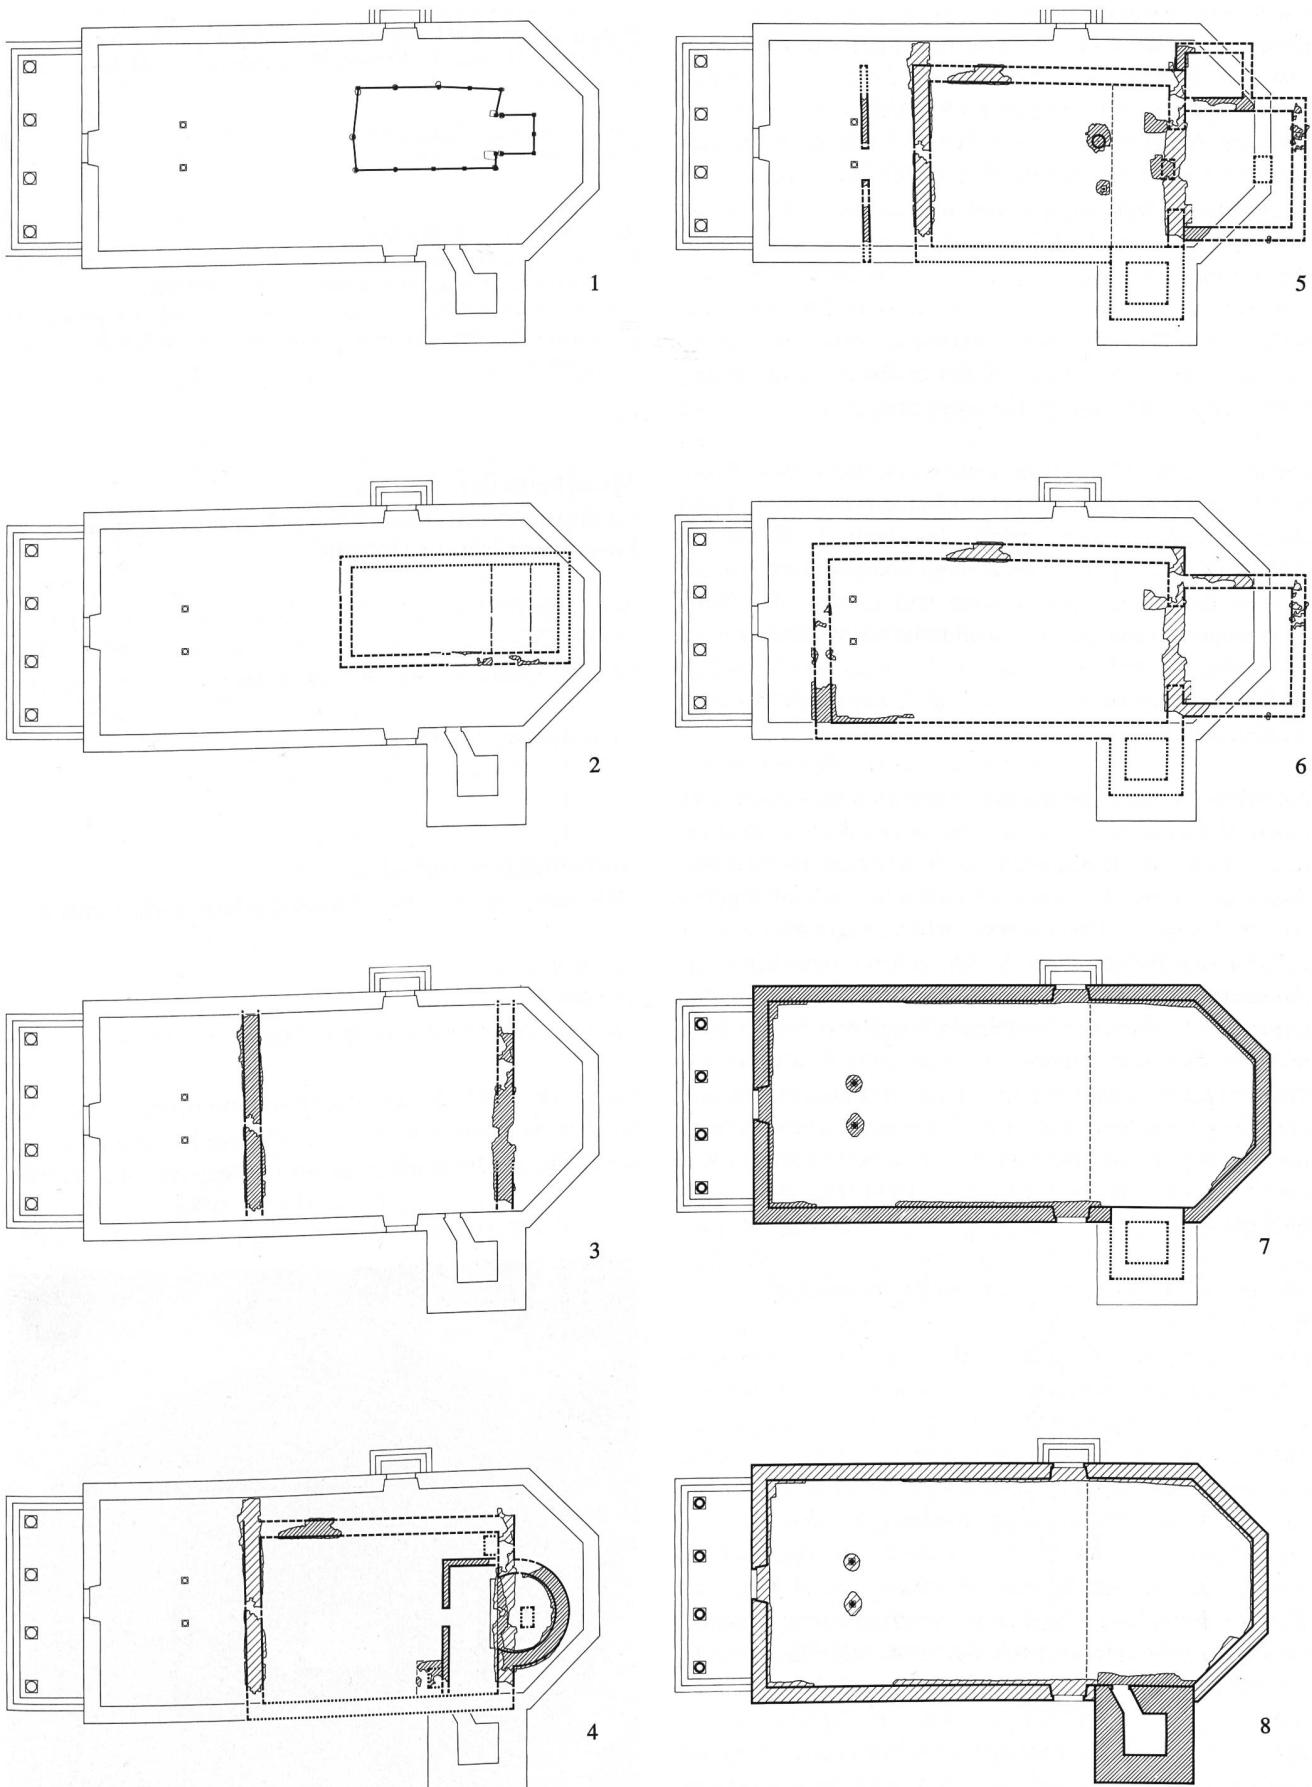
Abb. 207: Madiswil, Kirche. Die Grundrisse der Anlagen I-VIII.
M. 1:400.

Auf dem Kirchplatz von Madiswil lösten sich vom 8./9. Jahrhundert bis heute insgesamt 8 Kirchenbauten unterschiedlichen Grundrisses ab (Abb. 207). Eindrücklich ist der Nachweis der aus Holz errichteten Gründungsanlage, einer Holzpfostenkirche, von der nur noch geringe Eintiefungen der Pfostengruben in der Oberfläche des Sandsteinfelsens vorhanden waren. Wenn dadurch der Plan des Schiffes einzermassen nachvollziehbar zum Ausdruck kommt, fehlen vom Altarhaus jegliche konkreten Spuren. Einzig die Anordnung von doppelten Pfostenlöchern auf der Ostseite des Saales erlaubt die Annahme, hier habe ein schmaleres Altarhaus angeschlossen. Als Rekonstruktion darf daher der Grundriss einer Saalkirche mit eingezogenem rechteckigem Altarhaus vorgeschlagen werden, wie er aus anderen schweizerischen Kirchengrabungen bekannt ist (Anlage I). Die Gründung dürfte in das 8., spätestens in das beginnende 9. Jahrhundert zu datieren sein (Abb. 206).

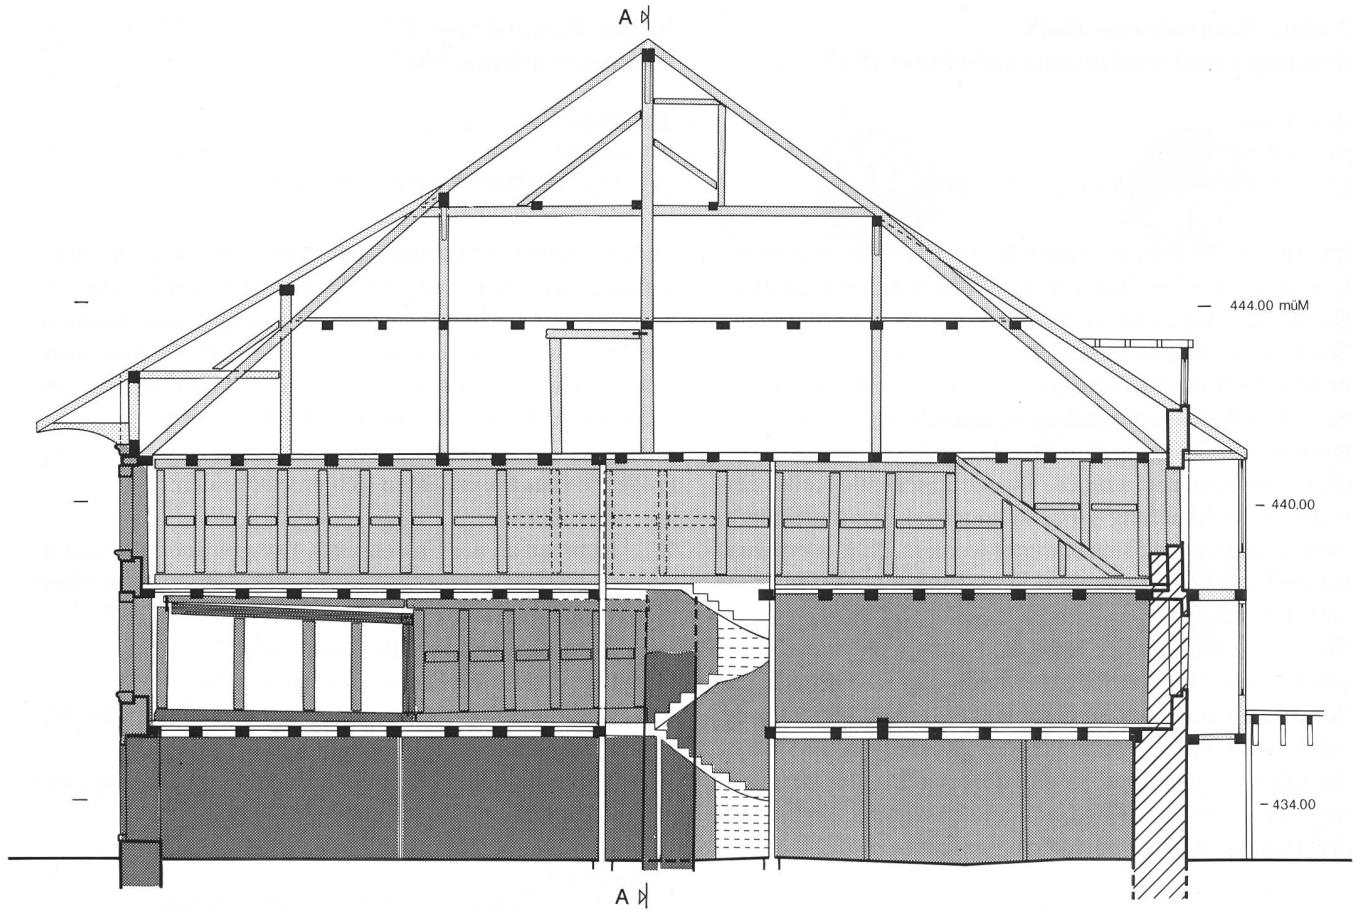
Abb. 218: Nidau, Hauptstrasse 57. Längsschnitt durch die Liegenschaft nach Norden mit Bauperioden. M. 1:150.

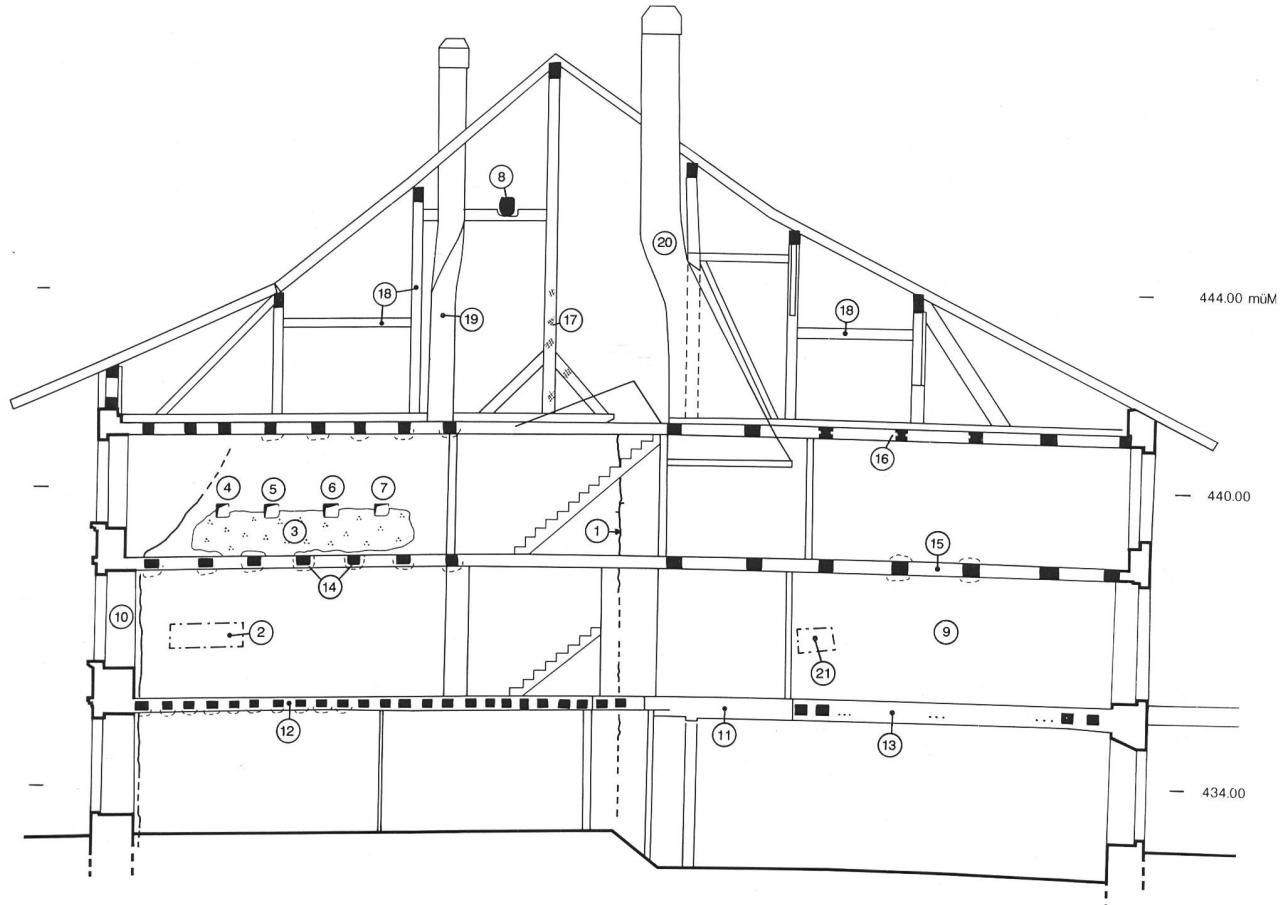
Abb. 220: Nidau, Hauptstrasse 67. Längsschnitt durch die Liegenschaft mit Befundeintragungen. M. 1:150.
1 Rücksprung im Mauerwerk, entspricht ursprünglicher Ausdehnung des Kernbaus nach Osten, Sondage Mauercharakter Kernbau: Kalkbruch-Bollensteinmauerwerk in gelblichem, grobem Mörtel, 3 feiner Kalkputz, rechnet mit Balken 4 bis 7, 4–7 Balkenlöcher, zugesetzt für Neubau mit heutiger Fassade, 8 Firstbalken von älterem Dach, zu Haus Nr. 69 gehörend, 9 Verputze auf Osterweiterung, 10 Strassenfassade, wohl noch 18. Jh., 11 Backsteingewölbe, 12 Balkenlage mit ausgemauerten Zwischenräumen, 13 enge Balkenlage wie 12, 14 bis 16 eingesetzte Balkenlagen, gleichzeitig mit Fassadenneubau, rechnet nach Ausweis der hier fehlenden Bodennuten mit heutiger Lage des Treppenhauses, 17 Firstständer mit Brandspuren, 18 Dachstuhl, aufgrund der Versatzmarken von Ost nach West aufgerichtet, besteht aus zwei Hälften ohne Verbindung, weil damals Ostfassade des Kernbaus im Gebäude intergiert offensichtlich noch aufrecht stand, 19 gedrehter Kamin, wohl 19. Jahrhundert, 20 Kamin für Rauchküche im 2. Obergeschoss, 21 Sondage Mauercharakter Osterweiterung: Kalkbruchsteinmauerwerk.

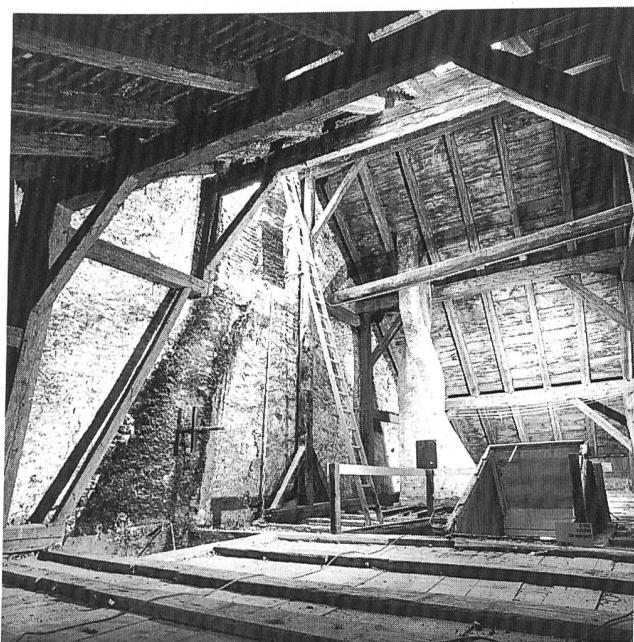
Abb. 221: Nidau, Hauptstrasse 67. Einblick nach Südosten in den mächtigen Dachraum mit gedrehtem Barockkamin.

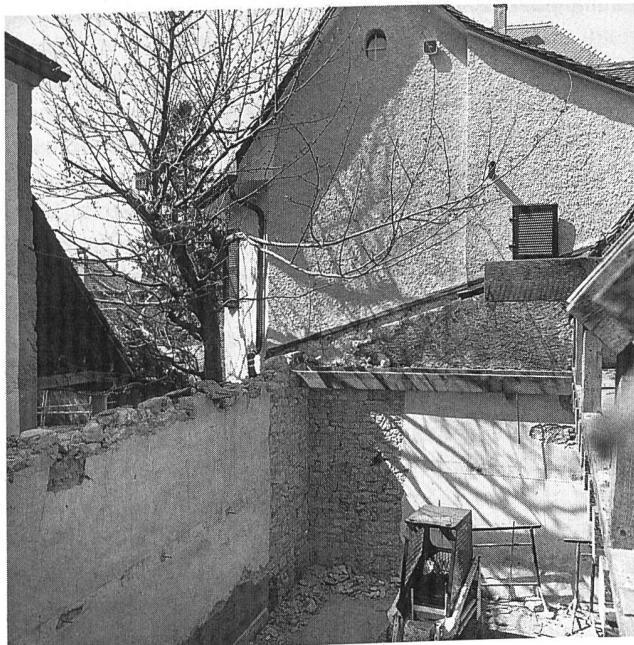
Abb. 226: Nidau, Mittelstrasse 3. Ostfassade der ehem. Kapelle nach Abbruch des Spritzenhauses.

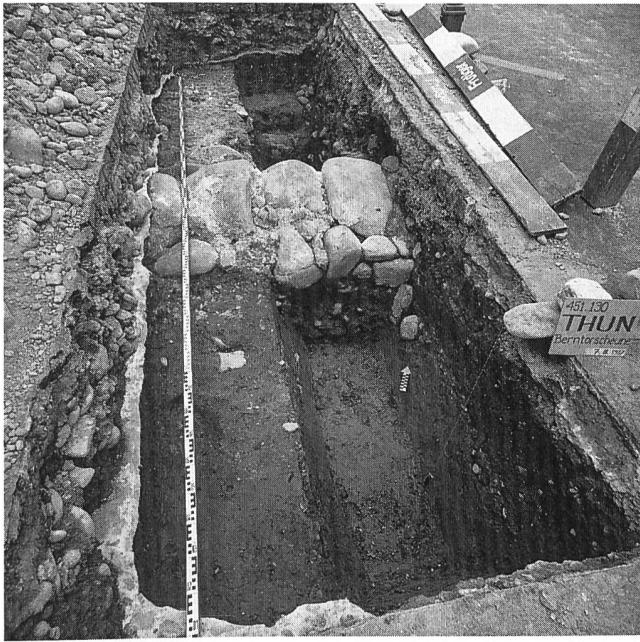
Abb. 234: Thun, Berntorscheune. Maueraufschluss im Sondierschnitt.

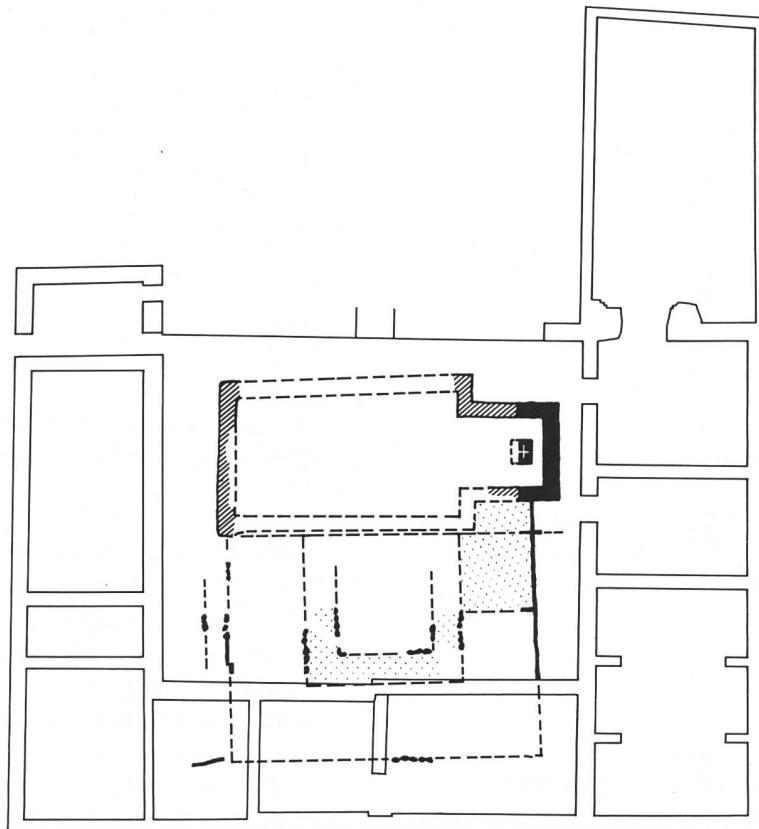
Abb. 244: Twann, St. Petersinsel. Grundriss der Befunde zu Steinkirche und Holzkloster. Aufgehendes schwarz, Fundamente schraffiert, Ergänzungen gestrichelt. Nachgewiesene Mörtelestriche fein gepunktet. M. 1:400.

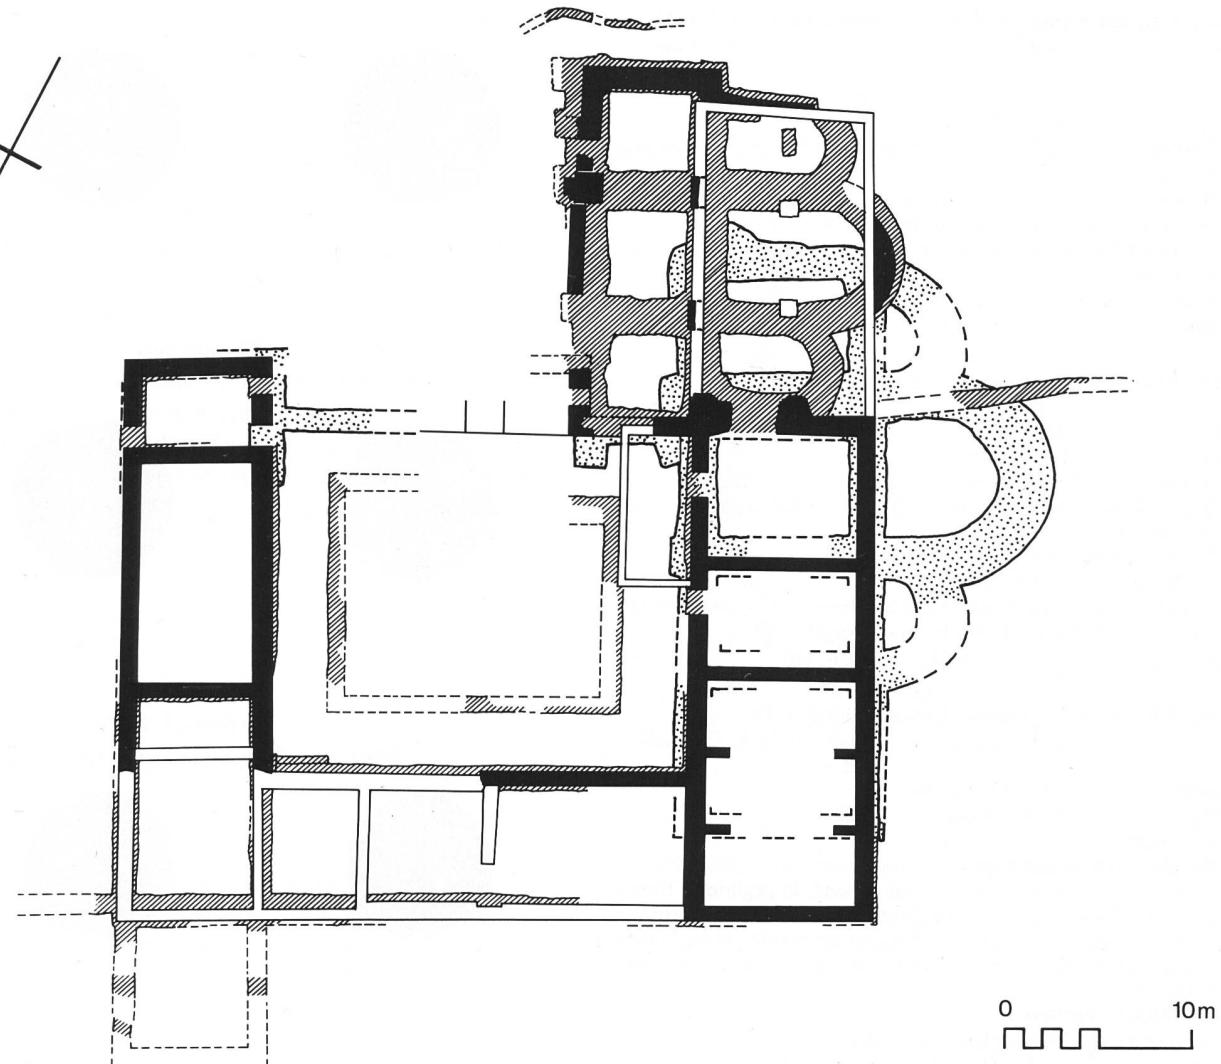
Abb. 245: Twann, St. Petersinsel. Grundriss der Befunde zu Basilika I (gepunktet) und Basilika II. Signaturen wie Abb. 162. M. 1:400.

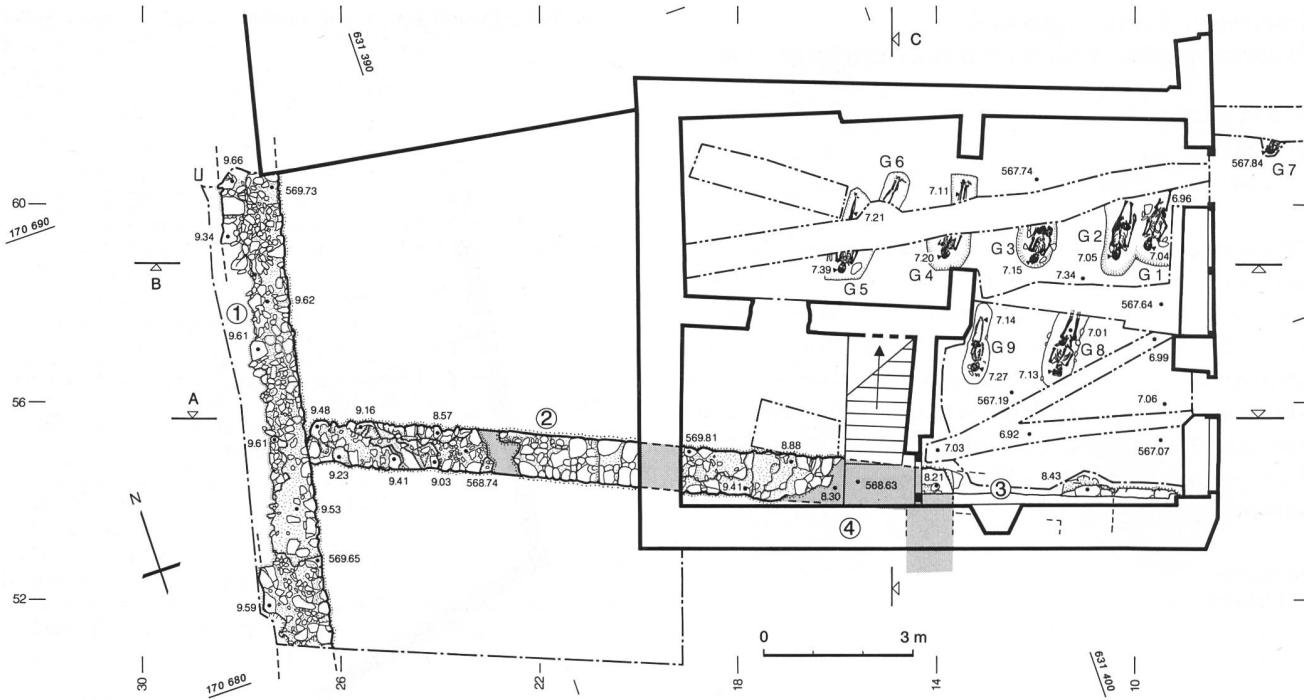
Abb. 249: Unterseen, Obere Gasse 42. Befundplan. M. 1:150. 1 Stadtmauer, 2 Nordmauer des ältesten Gebäudes, 3 Erweiterung nach Osten, 4 heutiges Haus von 1491.

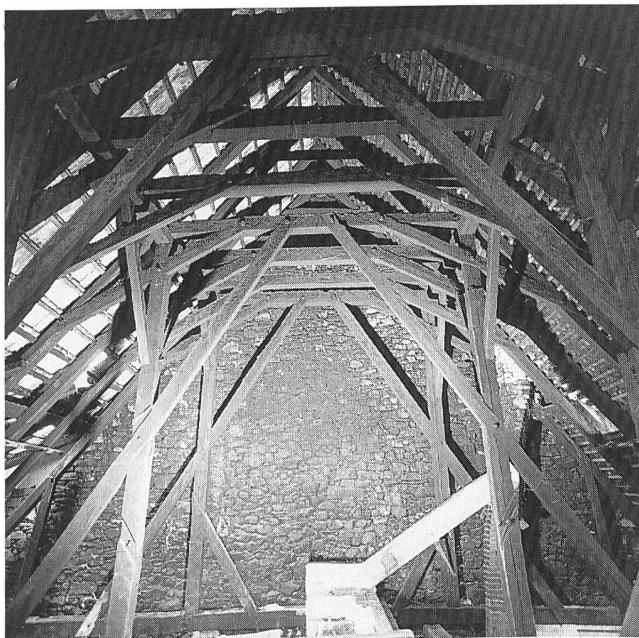
Abb. 252: Unterseen, Obere Gasse 42. Der Dachstuhl von 1491, Blick nach Norden.

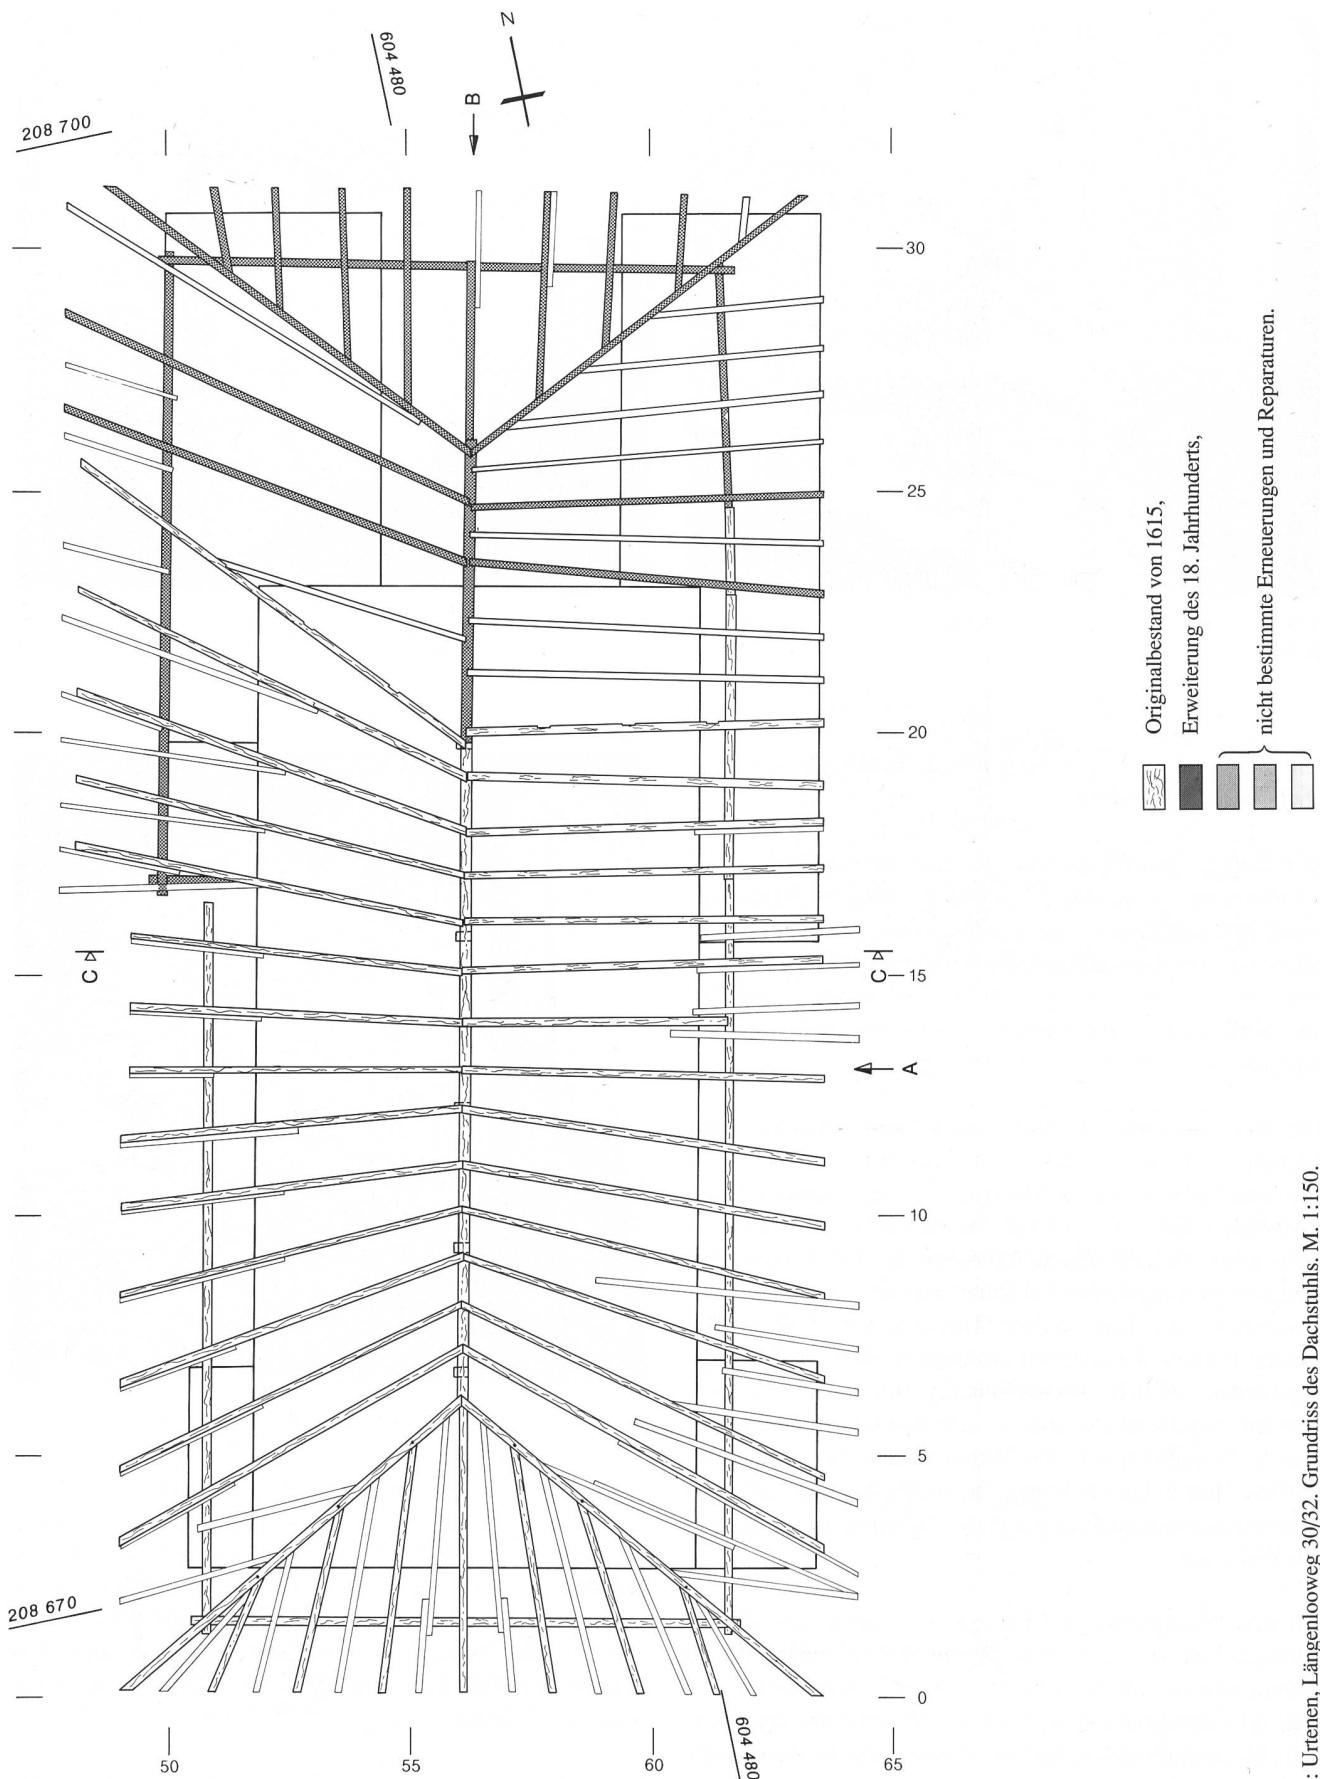
Abb. 261: Urtenen, Längenlooweg 30/32. Grundriss des Dachstuhls. M. 1:150.

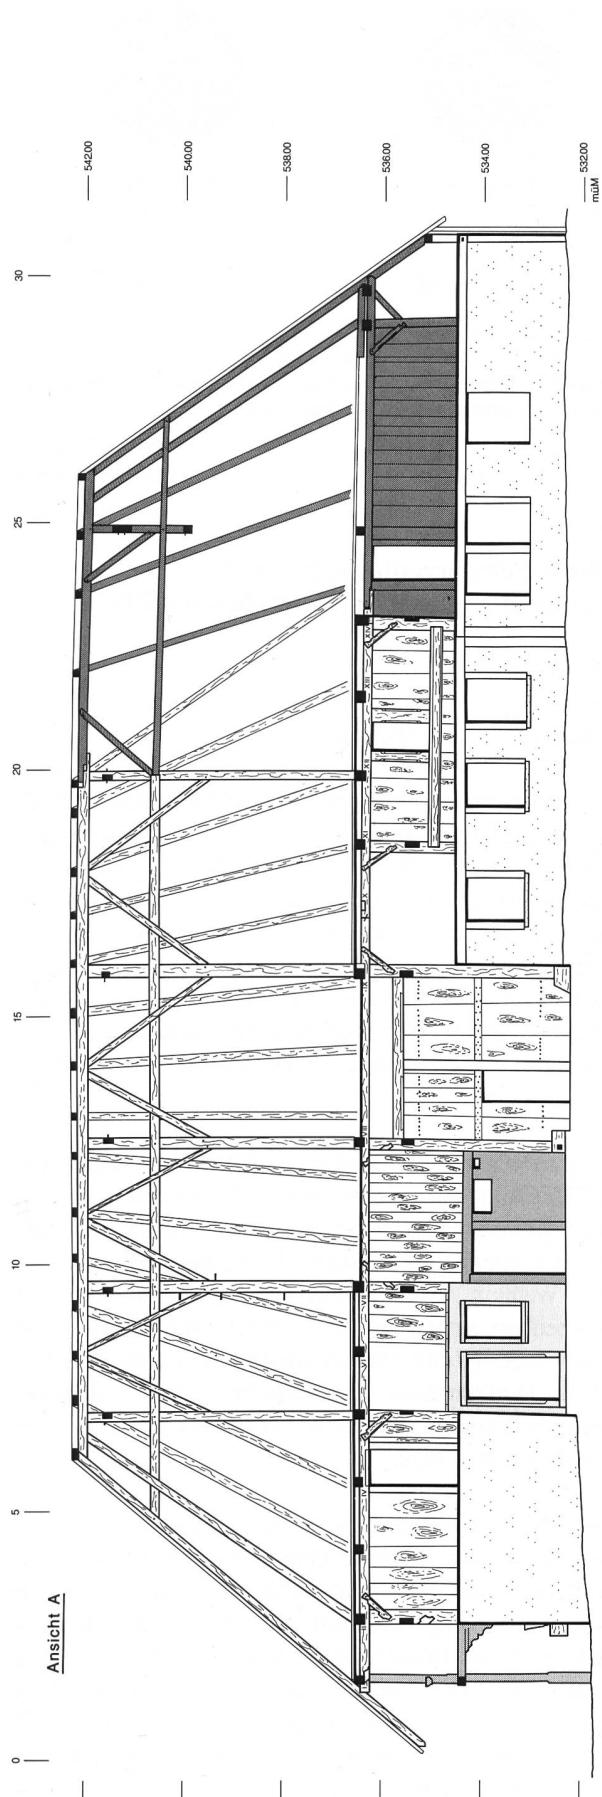
Abb. 262: Urtenen, Längenloogweg 30/32. Ansicht der Ostseite mit Schnitt durch Dachstuhl. Signaturen s. Abb. 258. M. 1:150.

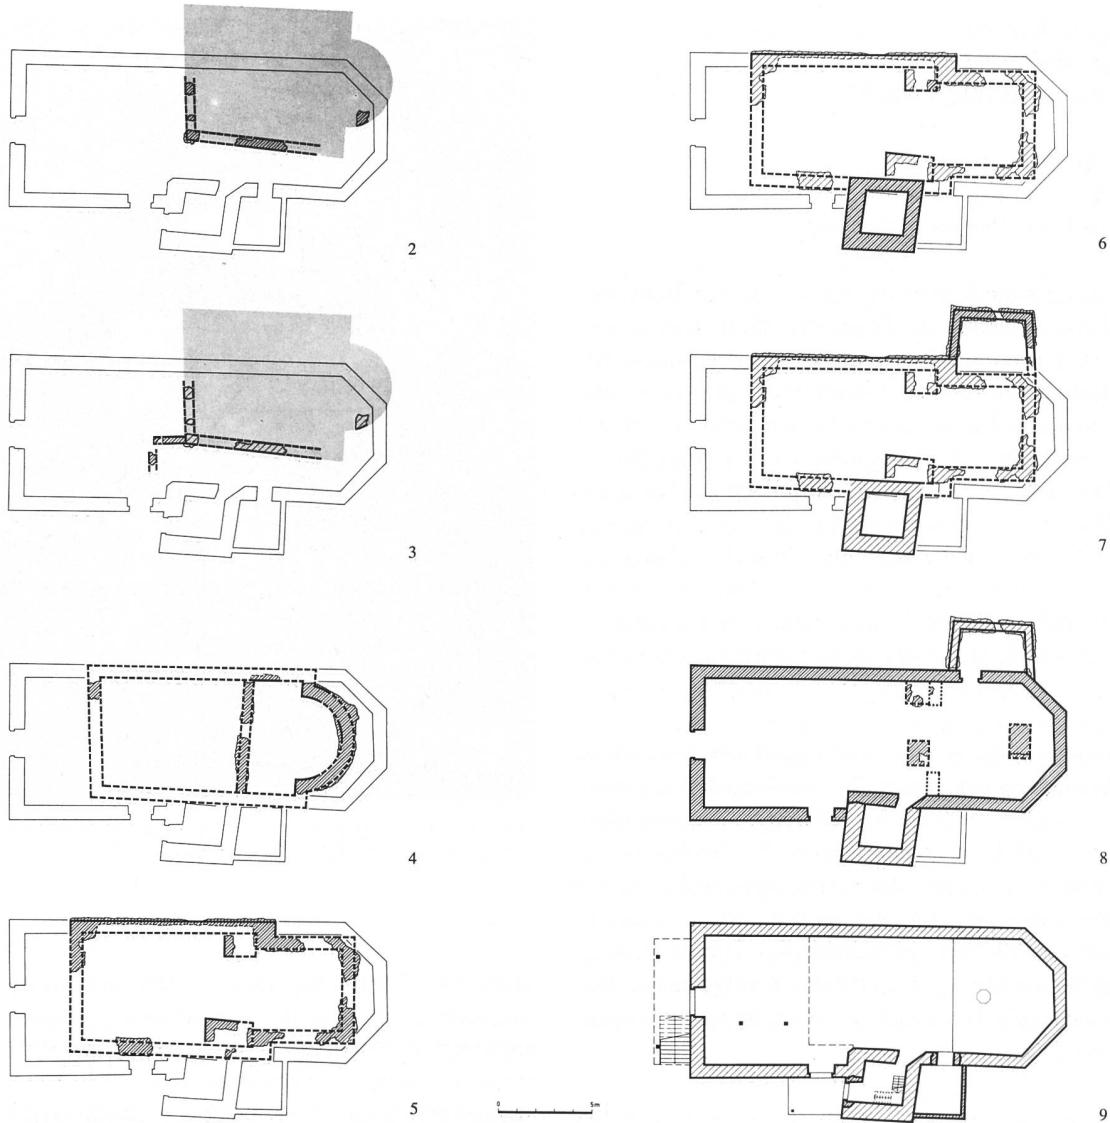
Abb. 270: Walkringen, Kirche. Grundrisse der verschiedenen Anlagen. M. 1:400.

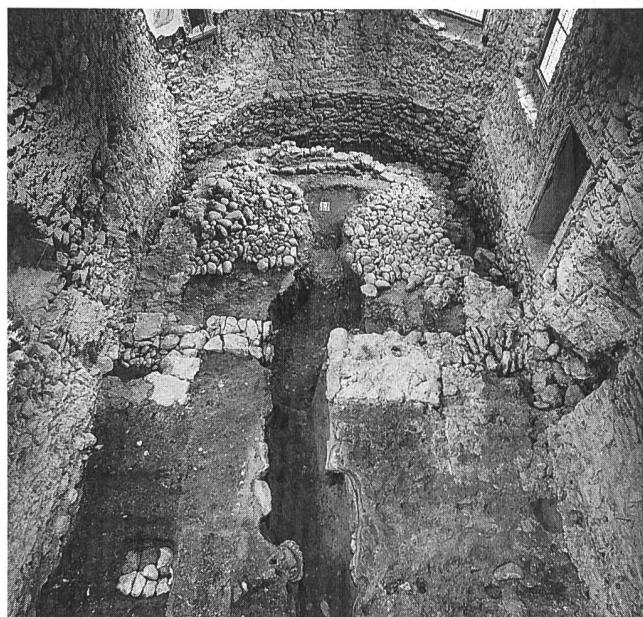
Abb. 271: Walkringen, Kirche. Grabungsniveau mit den Strukturen der Rechteckchoranlage.

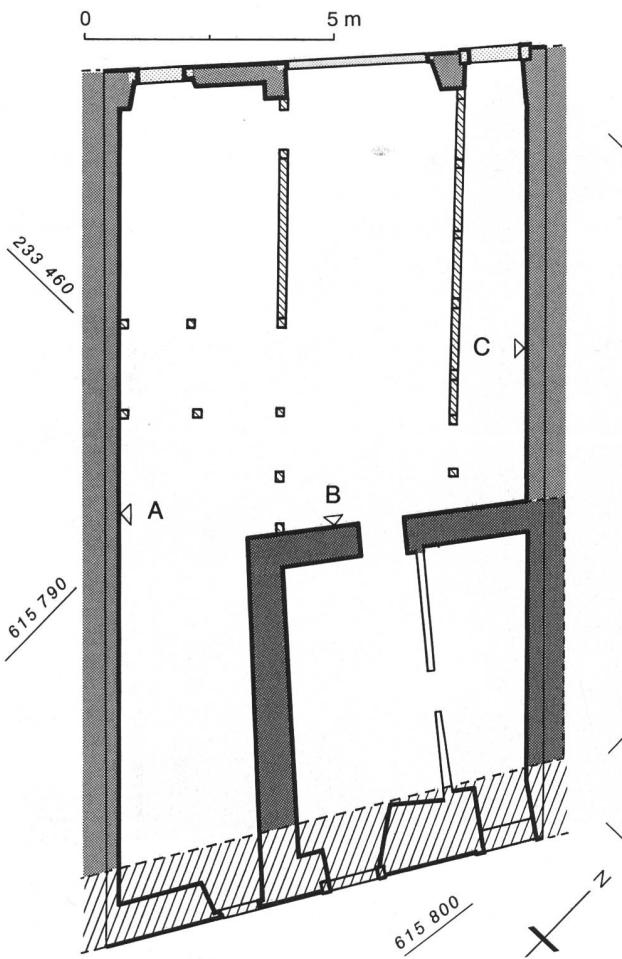
Abb. 280: Wiedlisbach, Städtli 13. Grundriss des Erdgeschosses mit Eintragung der Bauphasen. Signaturen s. Abb. 277. M. 1:150.

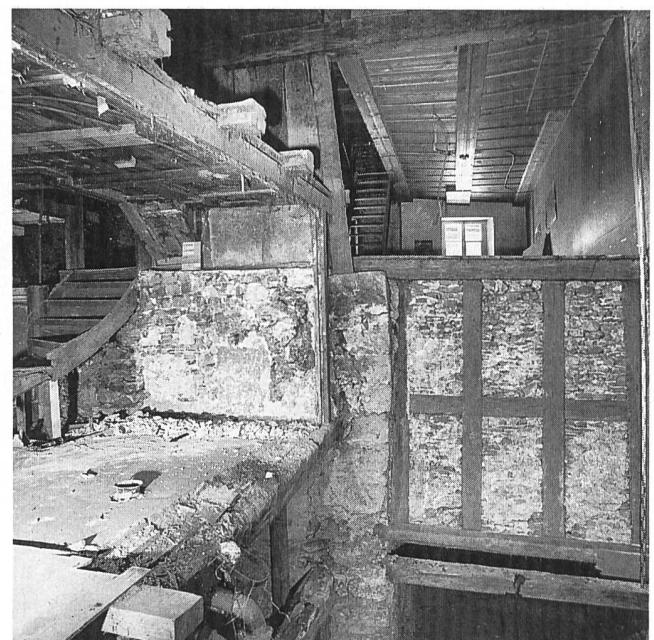
Abb. 281: Wiedlisbach, Städtli 13. Ansicht im 1.Obergeschoss des Innern nach Süden. In der Bildmitte die Nordwestecke des turmartigen Kernbaus.

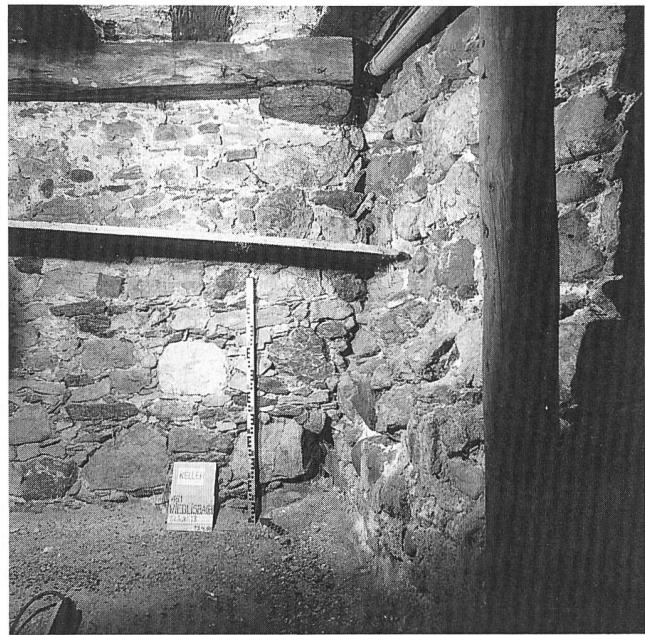
Abb. 284: Wiedlisbach, Städtli 13. Südostecke des Kellers mit Anstoß des turmartigen Kernbaus an die Stadtmauer. Sichtbar der als Konsole sekundär eingesetzte Kragstein für den Streifbalken.

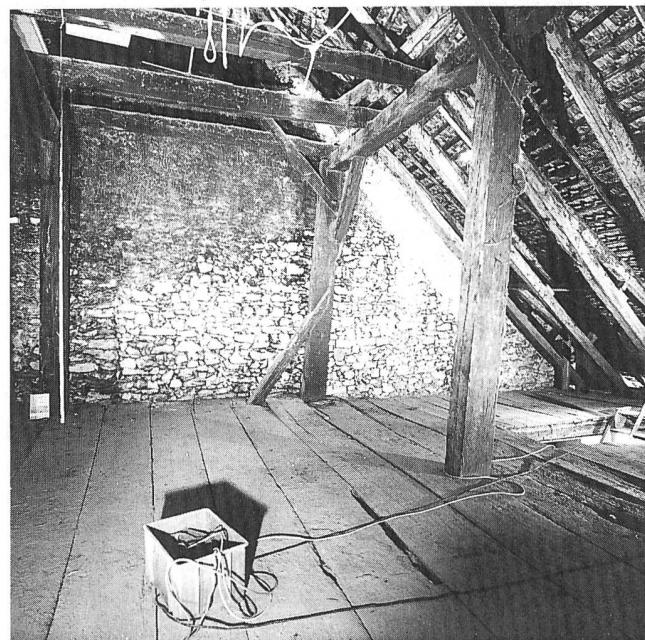
Abb. 285: Wiedlisbach, Städtli 13. Einblick in den Dachstuhl nach Südwesten.
