Artikel: Bargen-Chäseren 1990 : Profilschnitt durch die römische Strasse

Bargen - Chäseren 1990. Profilschnitt durch die römische Strasse

Peter J. Suter und Karl Ramseyer

Bargen–Chäseren 585.047/210.237 Profil 16

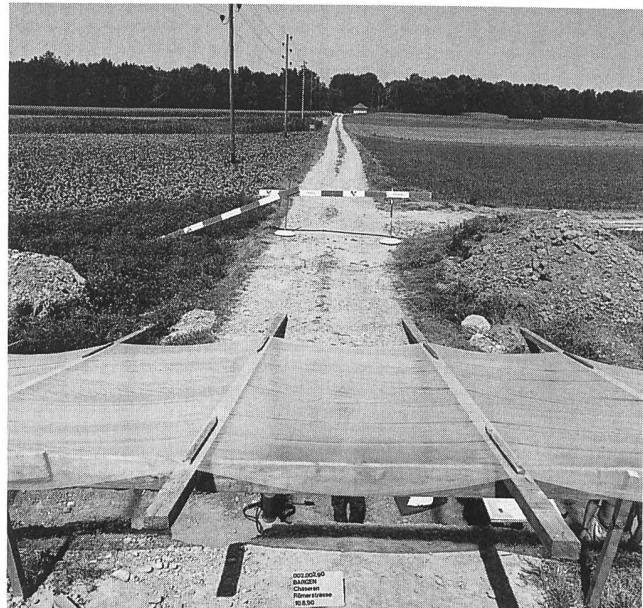
Abb. 1: Bargen–Chäseren 1990. Verlauf des heutigen Flurweges und der römischen Strasse. Im Vordergrund der überdeckte Profilschnitt 16. Blickrichtung Nordnordost.

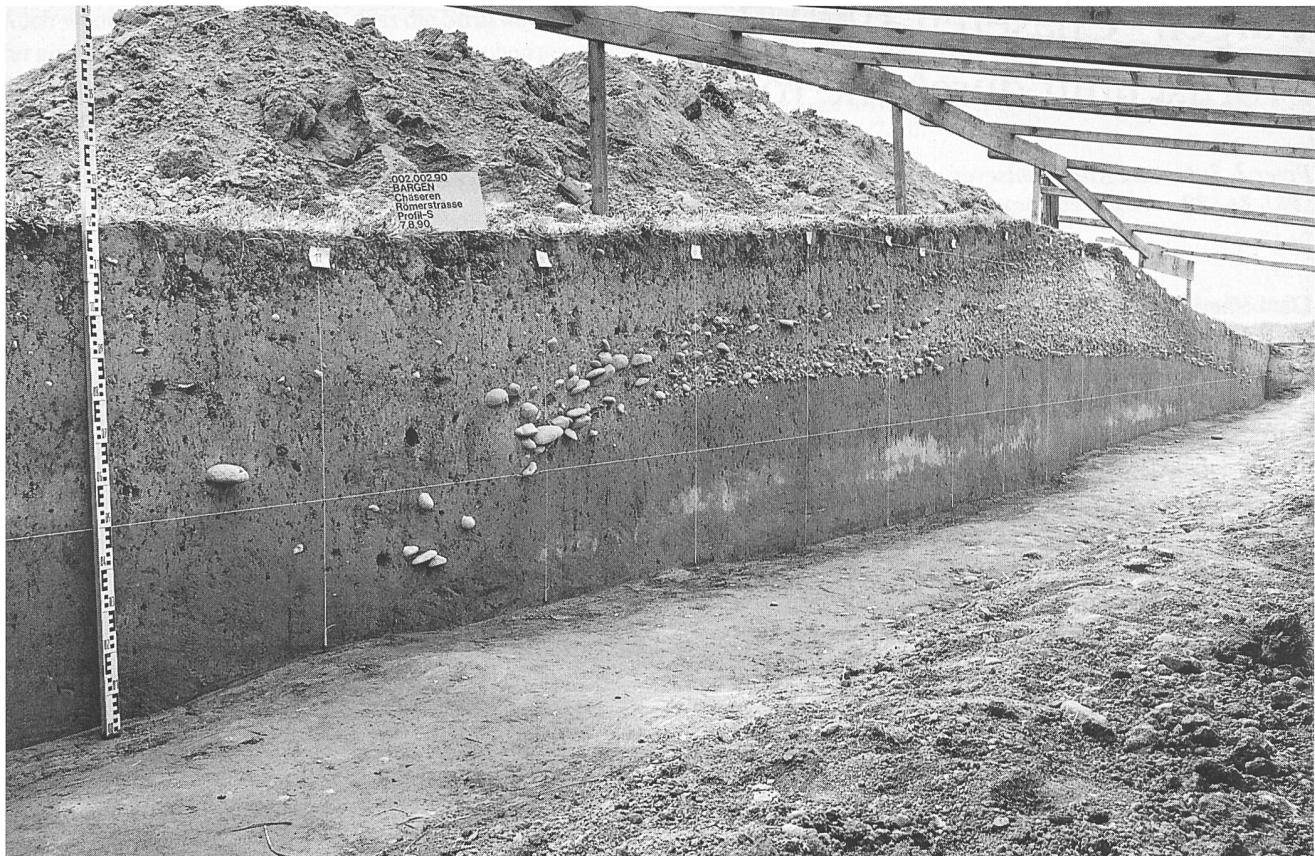
Abb. 2: Bargin-Chäseren 1990. Übersicht Profil 16. Rechts erkennen wir den linsenförmigen Strassenkörper; links davon liegt der die eigentliche Strasse begleitende Fuss- und/oder Viehweg. Die tieferliegenden Steine im linken Bildteil zeigen den östlichen Strassengraben. Blickrichtung Südwest.

Das 22 m lange Profil Süd (Abb. 2–5) schneidet die römische Strasse und begleitenden Strassengräben ziemlich genau im rechten Winkel.

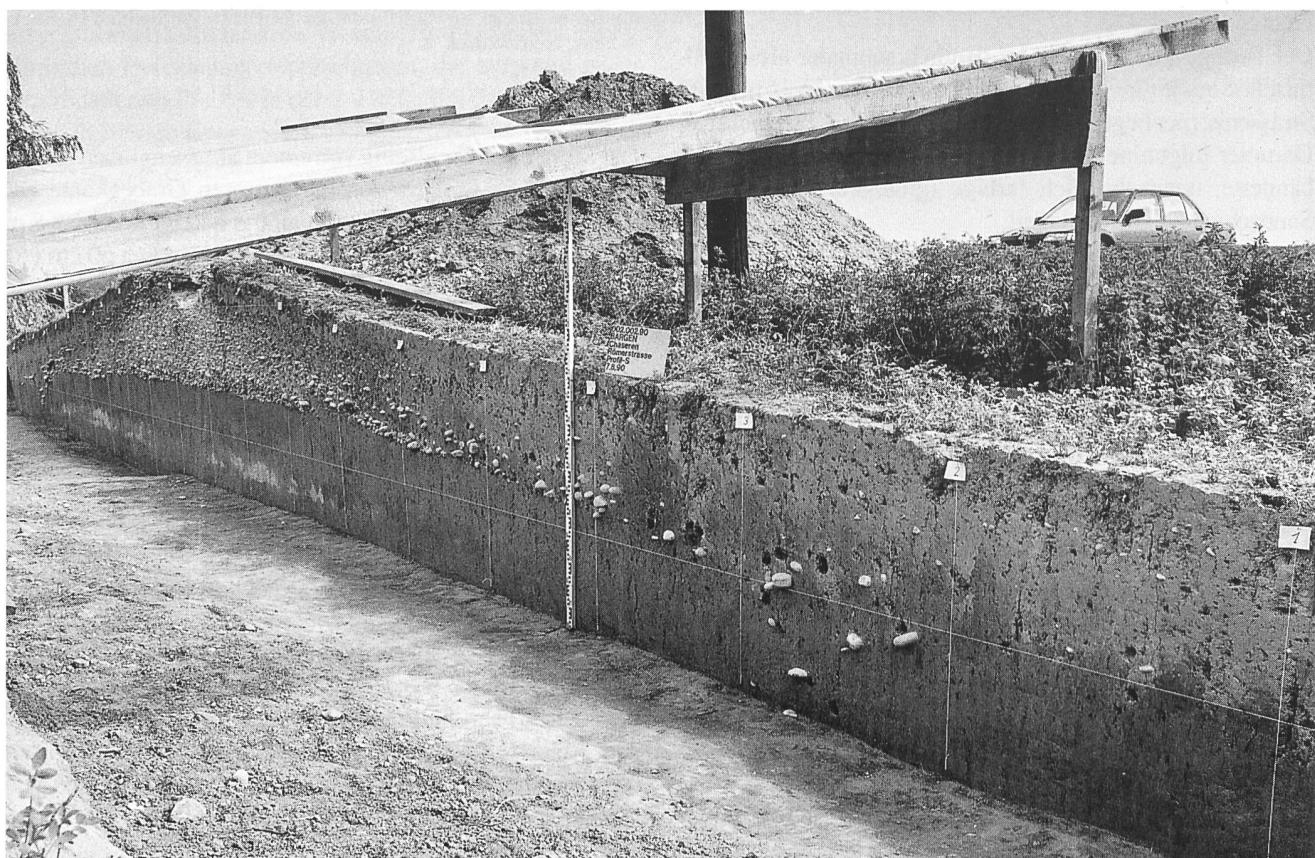
Abb. 3: Bargin-Chäseren 1990. Übersicht Profil 16. Links erkennen wir den linsenförmigen Strassenkörper. Die tieferliegenden Steine im rechten Bildteil zeigen den westlichen Strassengraben. Blickrichtung Südost.

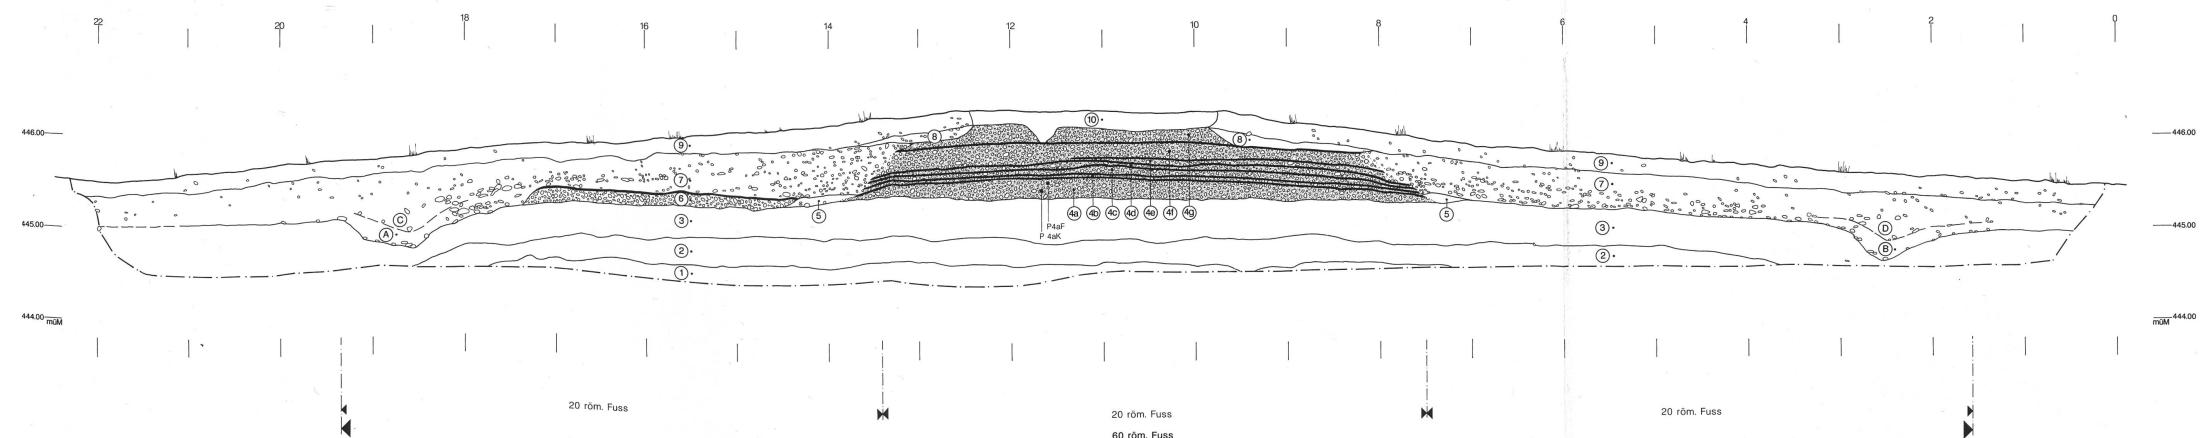
Abb. 4: Bargent-Chäseren 1990, Profil 16. Schichtenbeschrieb siehe Text. Blickrichtung Süd. M. 1:50.

Der heutige Flurweg (10) ist deutlich schmäler als die römische Strasse (4a–g). Der antike, an der Basis etwa 6 m breite Strassenkörper liegt direkt auf der hellbraunen Siltschicht (3). Darunter folgt eine gräulich-gelbe Sandschicht (2), die gebänderte, unterschiedlich farbige (grau/gelb) tonig-siltige Sandschichten (1) überlagert.

Bereits im Profil (Abb. 4–5) fielen uns optische Unterschiede zwischen der Kiesschüttung 4aK und dem eigentlichen Fahrbelag 4aF auf. K. Ramseyer vom Geologischen Institut der Universität Bern versuchte die Unterschiede zwischen Kiesschüttung und Fahrbelag mittels granulometrischen und mineralogischen Analysen zu ergründen. Dazu wurden je eine Probe der Kiesschüttung 4aK und des Fahrbelags 4aF untersucht.

Der äusserst gut erhaltene Strassenkörper zeigt eine Abfolge von sieben römischen Fahrbahnen, die belegen, dass die damaligen Kies-Schotter-Strassen – oder zumindest Teile davon – im Laufe der Jahrhunderte immer wieder ausgebessert werden mussten (Abb 4–7).

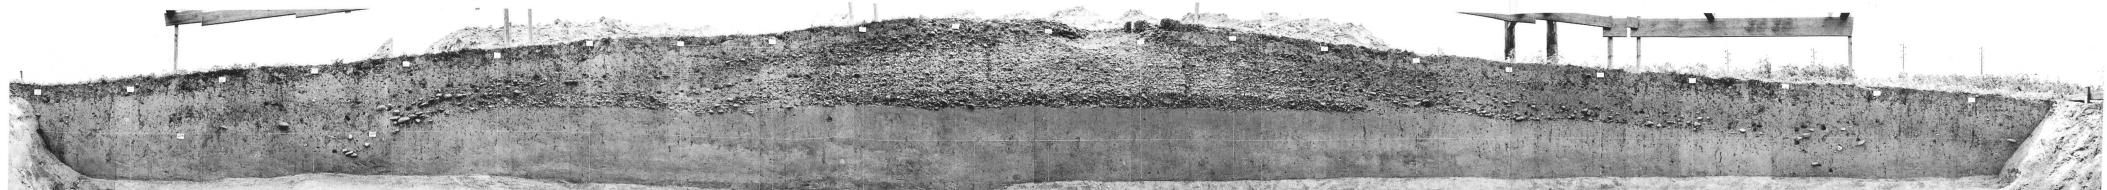
Abb. 5: Bargent-Chäseren 1990, Profil 16. Blickrichtung Süd. M. 1:50.

Mit dem Abtrag der Strassenanlage 4g (Abtrag B) gelangten wir auf die Fahrbahn 4f (Abb. 7,4f). Ihre Oberfläche ist bedeutend besser erhalten. Auf der Fahrbahnoberfläche erkennen wir – wie auch auf den folgenden – einen Riss, der sich mit dunklerem Material verfüllt hat. Er ist auch im gegenüberliegenden Profil erkennbar (Abb. 5: zwischen Lfm. 11 und 12).

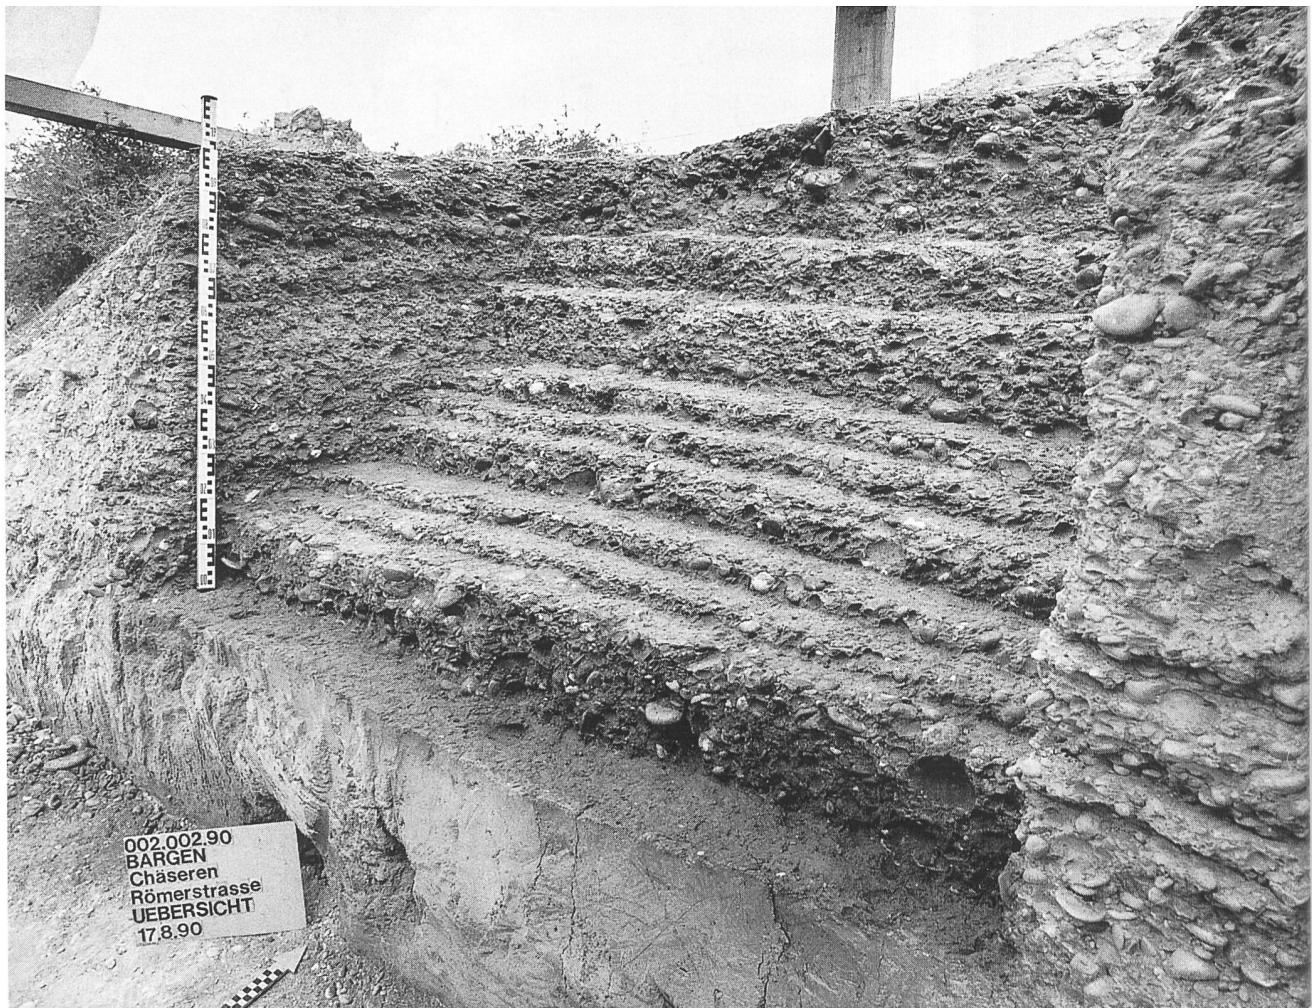
Abb. 6: Bargin-Chäseren 1990. Stufenprofil. Ansicht der jeweils auf einem schmalen Streifen freigelegten einzelnen Fahrbahnen. Vgl. auch Abb. 7. Blickrichtung Nordwest.

Innerhalb des römischen Kieskörpers (4a–g) können wir sieben verschiedene Kiesschüttungen und verdichtete Fahrbeläge unterscheiden (Abb. 6).

Im zentralen Bereich des Profiles Nord haben wir versucht die einzelnen Fahrbahnen flächig freizulegen (Abb. 6–7).

Nach dem Abtrag G zeigte sich die Oberfläche der ältesten Fahrbahn 4aF (Abb. 7,4aF), über der wiederum ein feines Sandband lag. Mit der Entfernung des Belags 4aF (Abtrag H) legten wir die etwa 15 cm mächtige Kiesschüttung 4aK frei. Auf der Abbildung 6 zeigen sich die teilweise recht groben

Unter der Kiesschüttung 4aK (Abtrag I) zeigten sich auch in der Fläche keinerlei Anzeichen einer Subkonstruktion aus Stein oder Holz. Hingegen zeichneten sich auf der Siltoberfläche (3) Abdrücke der zuunterstliegenden Kieselsteine ab (Abb. 6).

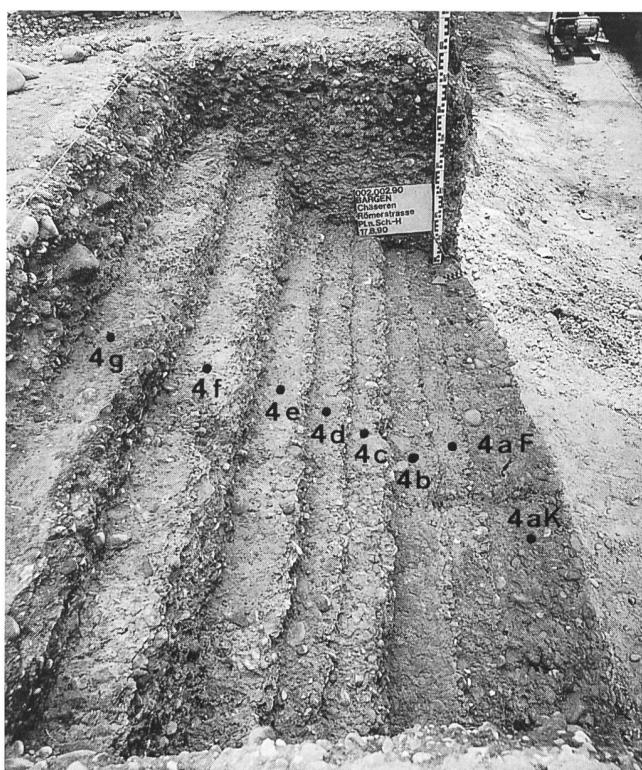
Abb. 7: Bargin-Chäseren 1990. Stufenprofil mit Schichtbezeichnungen. Übersicht über die jeweils nur auf einem schmalen Streifen freigelegten einzelnen Fahrbahnoberflächen 4g–4aF sowie auf den Kieskoffer 4aK. Blickrichtung Ost.

Nach dem Abtrag des modernen Flurweges (10 = Abtrag A) zeigte sich die Oberfläche der Erneuerung 4g (Abb. 7,4g). Die deutlich weniger gut erhaltene Oberfläche der sonst gleich aufgebauten letzten Fahrbahnerneuerung (vgl. unten) spricht dafür, dass auch die Fahrbahn 4g bereits in römischer Zeit angelegt, jedoch dann über eine längere Zeitdauer ohne Unterhalt (weiter)benutzt worden ist.

Das an der Basis der mächtigen Strassenanlage 4f (Abtrag C; Kiesschüttung und verdichteter Belag) gelegene Sandband erleichterte das saubere Freilegen der darunterliegenden Fahrbahn 4e (Abb. 7,4e).

Der Strassenbelag 4e (Abtrag D) war nur wenige Zentimeter mächtig. Auch hier ermöglichte ein Sandband das genaue Freilegen der recht gut erhaltenen Oberfläche der Fahrbahn 4d (Abb. 7,4d).

Im Gegensatz dazu zeigte sich beim Entfernen des wiederum nur wenige Zentimeter mächtigen Belags 4d (Abtrag E) kein Sandband über der Fahrbahn 4c (Abb. 7,4c). Hier wurde offensichtlich nur ein neuer Belag eingebracht.

Auch der Abtrag F war nur wenige Zentimeter mächtig, doch markierte erneut ein Sandband den Übergang zu der an dieser Stelle sehr gut erhaltenen Fahrbahn 4b (Abb. 7,4b).
