**Artikel:** Barga-Chäseren 1990 : Profilschnitt durch die römische Strasse  
**Autor:** Suter, Peter J. / Ramseyer, Karl  
**DOI:** <https://doi.org/10.5169/seals-726450>

# Bargen - Chäseren 1990.

## Profilschnitt durch die römische Strasse

Bargen–Chäseren 585.047/210.237 Profil 16

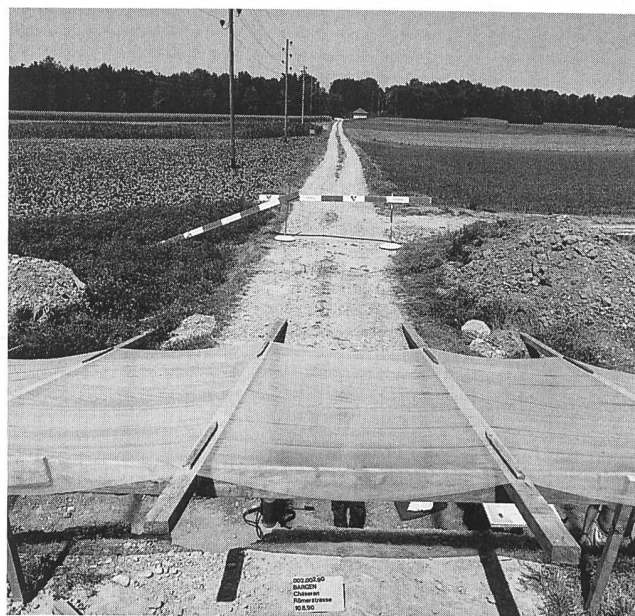
Abb. 1: Bargen–Chäseren 1990. Verlauf des heutigen Flurweges und der römischen Strasse. Im Vordergrund der überdeckte Profilschnitt 16. Blickrichtung Nordnordost.

Der heutige Flürweg ist nur mehr etwa halb so breit (etwa 2,7 m). Seine Mitte ist gegenüber derjenigen der Römerstrasse, deren Verlauf im Gelände noch heute deutlich sichtbar ist (Abb. 1), leicht gegen Osten versetzt.

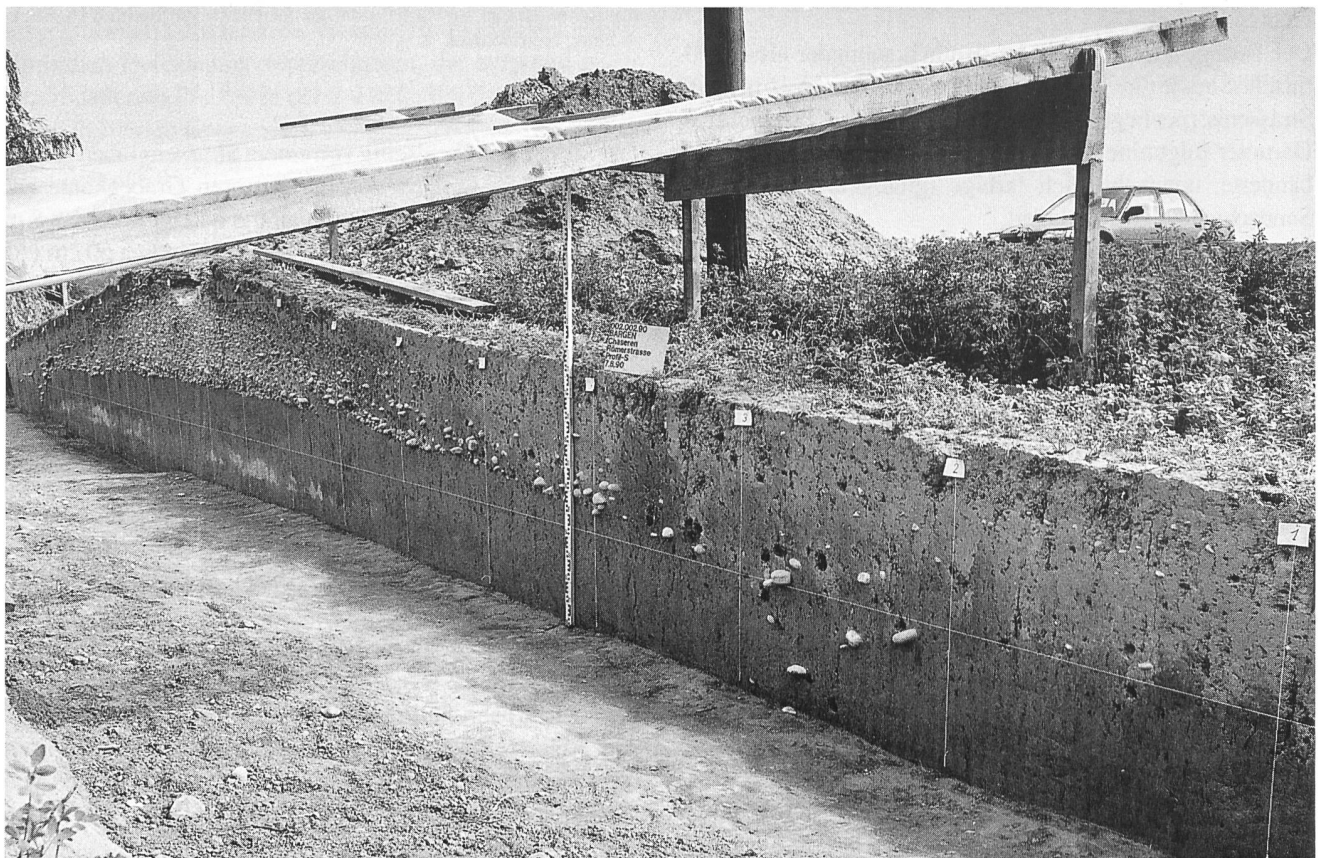
Abb. 3: Barga-Chäseren 1990. Übersicht Profil 16. Links erkennen wir den linsenförmigen Strassenkörper. Die tieferliegenden Steine im rechten Bildteil zeigen den westlichen Strassengraben. Blickrichtung Südost.

Das 22 m lange Profil Süd (Abb. 2–5) schneidet die römische Strasse und begleitenden Strassengräben ziemlich genau im rechten Winkel.

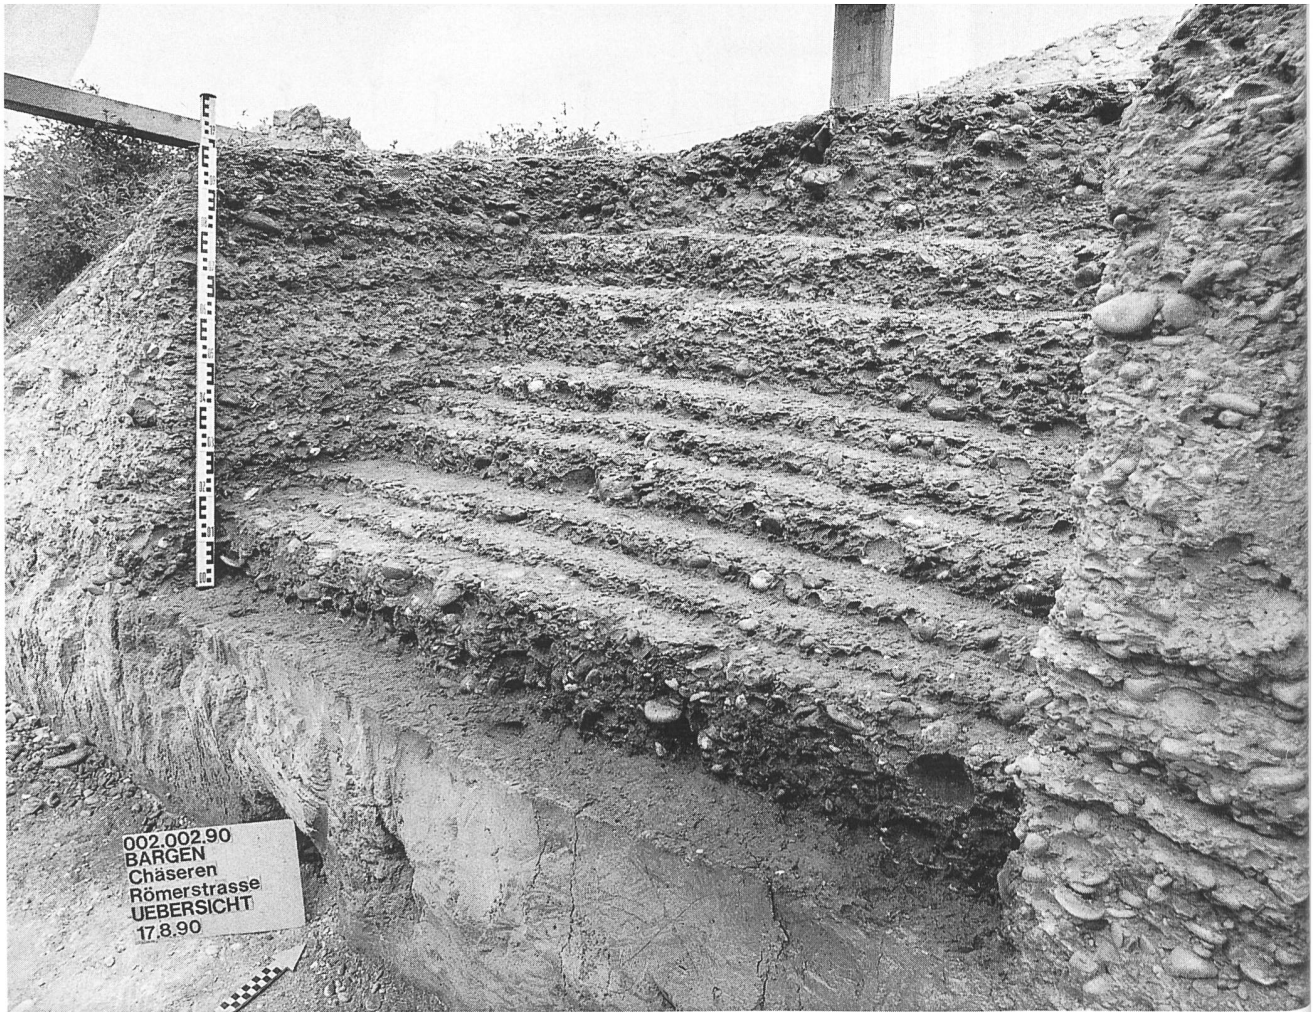
002.002.90  
BARGEN  
Chäseren  
Römerstrasse  
UEBERSICHT  
17.8.90

▲ Abb. 6: Barga-Chäseren 1990. Stufenprofil. Ansicht der jeweils auf einem schmalen Streifen freigelegten einzelnen Fahrbahnen. Vgl. auch Abb. 7. Blickrichtung Nordwest.

Innerhalb des römischen Kieskörpers (4a–g) können wir sieben verschiedene Kiesschüttungen und verdichtete Fahrbeläge unterscheiden (Abb. 6).

Nach dem Abtrag G zeigte sich die Oberfläche der ältesten Fahrbahn 4aF (Abb. 7,4aF), über der wiederum ein feines Sandband lag. Mit der Entfernung des Belags 4aF (Abtrag H) legten wir die etwa 15 cm mächtige Kiesschüttung 4aK frei. Auf der Abbildung 6 zeigen sich die teilweise recht groben

Unter der Kiesschüttung 4aK (Abtrag I) zeigten sich auch in der Fläche keinerlei Anzeichen einer Subkonstruktion aus Stein oder Holz. Hingegen zeichneten sich auf der Siltoberfläche (3) Abdrücke der zuunterstliegenden Kieselsteine ab (Abb. 6).

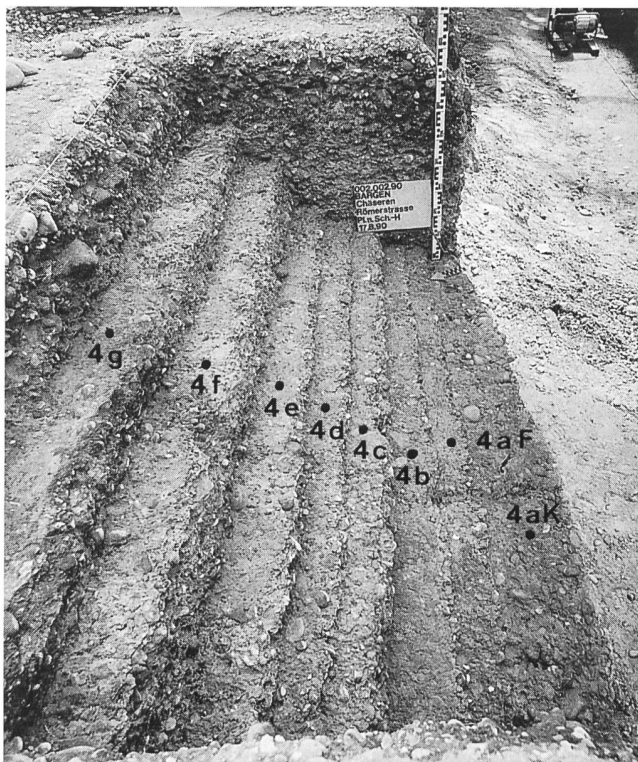
4g  
4f  
4e  
4d  
4c  
4b  
4aF  
4aK

◀ Abb. 7: Barga-Chäseren 1990. Stufenprofil mit Schichtbezeichnungen. Übersicht über die jeweils nur auf einem schmalen Streifen freigelegten einzelnen Fahrbahnoberflächen 4g–4aF sowie auf den Kieskoffer 4aK. Blickrichtung Ost.

Nach dem Abtrag des modernen Flurweges (10 = Abtrag A) zeigte sich die Oberfläche der Erneuerung 4g (Abb. 7,4g). Die deutlich weniger gut erhaltene Oberfläche der sonst gleich aufgebauten letzten Fahrbahnerneuerung (vgl. unten) spricht dafür, dass auch die Fahrbahn 4g bereits in römischer Zeit angelegt, jedoch dann über eine längere Zeitdauer ohne Unterhalt (weiter)benutzt worden ist.

Mit dem Abtrag der Strassenanlage 4g (Abtrag B) gelangten wir auf die Fahrbahn 4f (Abb. 7,4f). Ihre Oberfläche ist bedeutend besser erhalten. Auf der Fahrbahnoberfläche erkennen wir – wie auch auf den folgenden – einen Riss, der sich mit dunklerem Material verfüllt hat. Er ist auch im gegenüberliegenden Profil erkennbar (Abb. 5: zwischen Lfm. 11 und 12).

Das an der Basis der mächtigen Strassenanlage 4f (Abtrag C; Kiesschüttung und verdichteter Belag) gelegene Sandband erleichterte das saubere Freilegen der darunterliegenden Fahrbahn 4e (Abb. 7,4e).

Der Strassenbelag 4e (Abtrag D) war nur wenige Zentimeter mächtig. Auch hier ermöglichte ein Sandband das genaue Freilegen der recht gut erhaltenen Oberfläche der Fahrbahn 4d (Abb. 7,4d).

Im Gegensatz dazu zeigte sich beim Entfernen des wiederum nur wenige Zentimeter mächtigen Belags 4d (Abtrag E) kein Sandband über der Fahrbahn 4c (Abb. 7,4c). Hier wurde offensichtlich nur ein neuer Belag eingebracht.

Auch der Abtrag F war nur wenige Zentimeter mächtig, doch markierte erneut ein Sandband den Übergang zu der an dieser Stelle sehr gut erhaltenen Fahrbahn 4b (Abb. 7,4b).

Geröllbeimengungen, und auf der nur in einem schmalen Streifen freigelegten Oberfläche (Abb. 7,4aK) erkennen wir ihre etwas grobkörnige Struktur.
