Herausgeber: Archäologischer Dienst des Kantons Bern

Artikel: Pieterlen-Thurliweg 1987/88 : Ökonomietrakt des römischen Gutshofes

Pieterlen-Thürliweg 1987/88. Ökonomietrakt des römischen Gutshofes Pieterlen-Badhaus

René Bacher und Franz E. Koenig

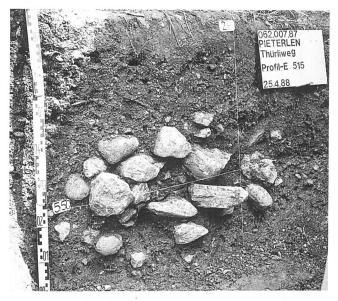
Abb. 6: Pieterlen-Thürliweg 1987/88. Sondage 5. Mauer M21 im Schnitt. Schrägaufnahme nach Südosten.

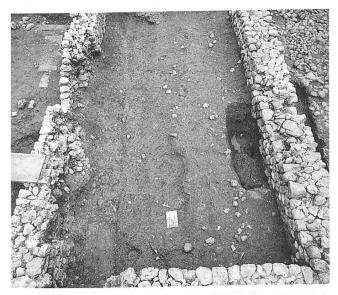
Abb. 12: Pieterlen-Thürliweg 1987/88. Raum H. Letzte Reste einer Steinsetzung entlang der Nordfront von Mauer M2a in der rechten Bildhälfte. Schrägansicht nach Osten.

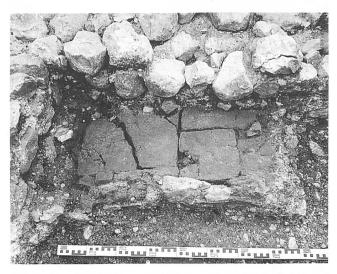
Abb. 14: Pieterlen-Thürliweg 1987/88. Raum R. Die Herdstelle 216 wird von der Mauer M29 durchschlagen. Schrägansicht nach Süden.

Die Herdstelle wurde nach gängigem Muster aus Suspensura- und Hypokaustpfeilerplatten auf einem Tonbett

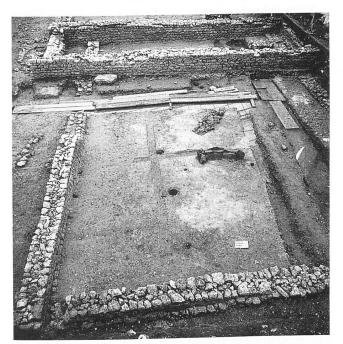
Abb. 17: Pieterlen-Thürliweg 1987/88. Raum E, Übersicht des finalen Ausgrabungszustandes. Man erkennt die Südwange der Herdstelle, die diversen Pfostenlöcher und die Drainage im Süden des Raumes. Schrägansicht nach Süden.

Um den Untergrund zu entwässern, wurden die «Drainagen» 31 und 63 (Abb. 17) aus Bruchsteinen schräg von Nordosten nach Südwesten in der Fallrichtung des Geländes in die Planie 28/34 und in die Mörtelschicht 35 eingetieft. Eine weitere Drainage liess sich östlich des Raumes B/E vor dem Eingang unter der Schicht 103 nachweisen (Abb. 22).

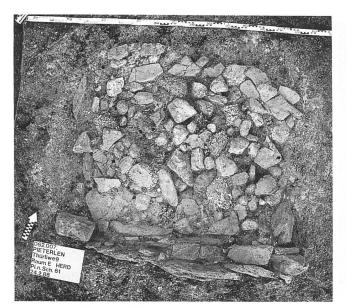
Abb. 18a: Pieterlen-Thürliweg 1987/88. Herdstelle in Raum E. Unterlagsschicht 67, Senkrechtaufnahme, Norden oben.

- Zuerst wurde die hohe Südwange 52 aus hochgestellten Schieferplatten in den Untergrund 38 eingegraben.
- Nördlich davon wurde die rechteckige Unterlagsschicht 67 aus Bruchsteinen aller Art und Resten von rotem Wandverputz auf den Mörtelestrich 35/37 aufgebracht und das Geviert durch Ziegelbruch begrenzt (Abb. 18a).

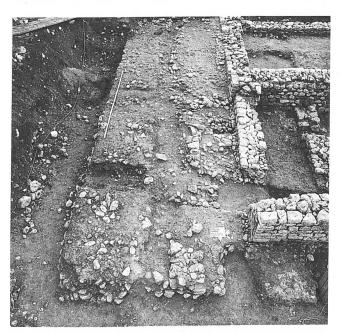
Abb. 26: Pieterlen-Thürliweg 1987/88. Fläche F. Reste der Mauer M10. Die Mauer wird vom Grabensystem 69 gestört. Schrägaufnahme nach Süden.

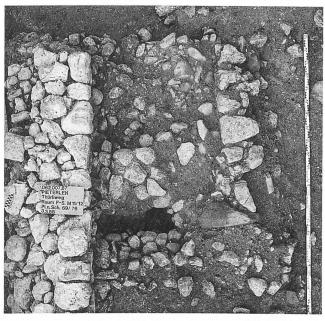
Abb. 27: Pieterlen-Thürliweg 1987/88. Fläche F. Mauerwinkel M10/M12. Die Mauer M12 wird von der Rollierung der Mauer M7 durchschlagen. Senkrechtaufnahme, Norden oben.

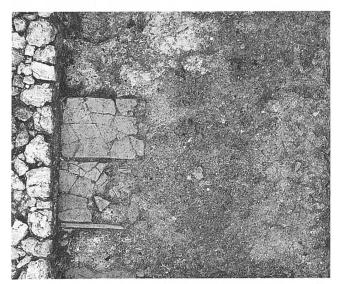
Abb. 28b: Pieterlen-Thürliweg 1987/88. Raum D, Herdstellen. Herdstelle 2b, Senkrechtaufnahme, Norden oben.

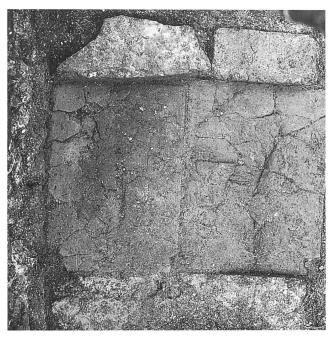
Abb. 32a: Pieterlen-Thürliweg 1987/88. Raum H, Herdstelle 1. Feuerfläche mit Ziegelabdeckung. Senkrechtaufnahme, Norden oben.

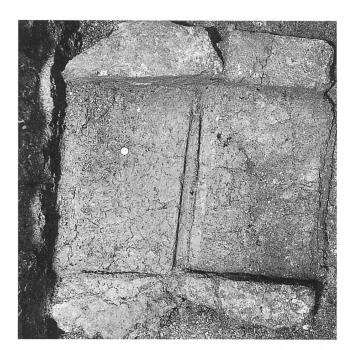
Abb. 32b: Pieterlen-Thürliweg 1987/88. Raum H, Herdstelle 1. Das den Ziegeln unterliegende Lehmbett ist stellenweise brandgerötet. Senkrechtaufnahme, Norden oben.

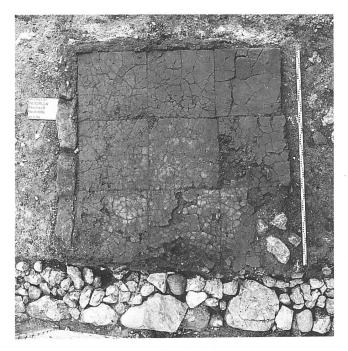
Abb. 35a: Pieterlen-Thürliweg 1987/88. Raum N, Herdstelle. Abdekkung aus Suspensuraplatten. Senkrechtaufnahme, Norden unten.
