**Artikel:** Pieterlen-Thurliweg 1987/88 : Ökonomietrakt des römischen Gutshofes Pieterlen-Badhaus

# Pieterlen-Thürliweg 1987/88. Ökonomietrakt des römischen Gutshofes Pieterlen-Badhaus

René Bacher und Franz E. Koenig

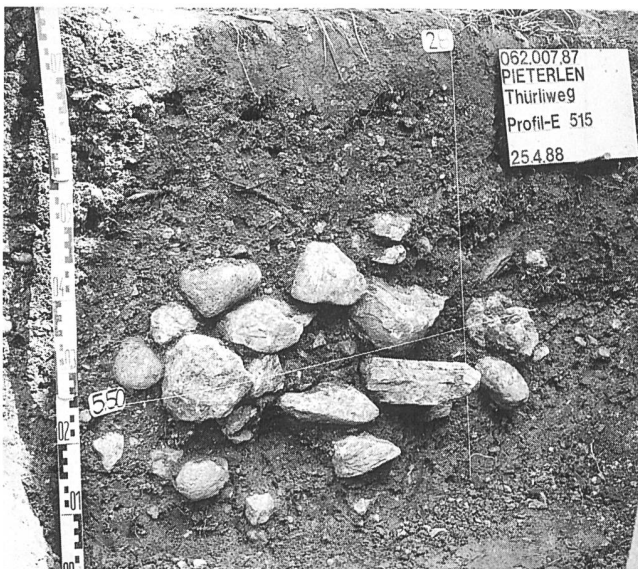
Abb. 6: Pieterlen-Thürlweg 1987/88. Sondage 5. Mauer M21 im Schnitt. Schrägaufnahme nach Südosten.

Die Rollierungen und Fundamentreste sind mit Ausnahme von M21 sehr schmal. Sie dienten höchstwahrscheinlich als Substruktionen für Schwellbalken. Das Aufgehende wird man sich als Ständer- oder Riegbau vorstellen müssen. Die Rollierung M21 könnte aufgrund ihrer Dimensionen und ihrer Lage an der Hangkante schon zu diesem Zeitpunkt eine Mauer getragen haben.

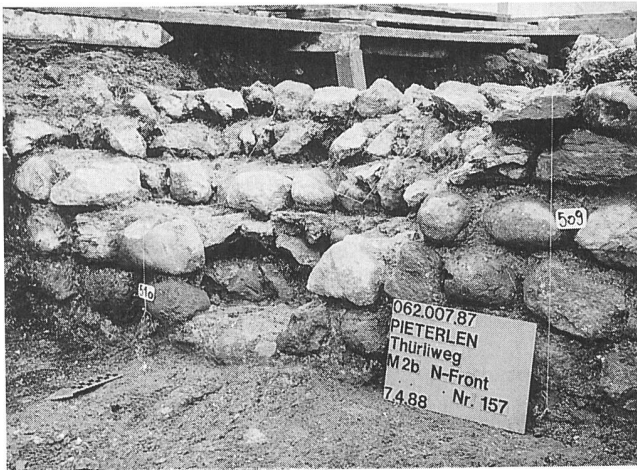
Abb. 11: Pieterlen-Thürliweg 1987/88. Raum H. Flick 157 in Mauer M2a, Hohlform. Schrägansicht nach Südosten.

Ein ähnlicher Ausriss (Abb. 5,157) konnte in der Nordfront der Mauer M2b zwischen den Achsen 509 und 510 oberhalb der Kote 475.08 beobachtet werden. Die Sohle des Ausrisses ist mehr oder weniger rund mit einem Durchmesser von 30 cm. Dieses Negativ ist etwa 25 cm hoch erhalten, darüber weitet sich der Ausriss trichterförmig aus (Abb. 5 und 11). Auch hier dürfte ein senkrechter Balken

Zwischen den Achsen 509 und 510 wird der senkrecht in die Nordfront der Mauer 2b eingemauerte Ständer 157 herausgerissen und die Öffnung mit Mörtel 2a, Tuffsteinen und teilweise brandgeröteten Steinen zugemauert.

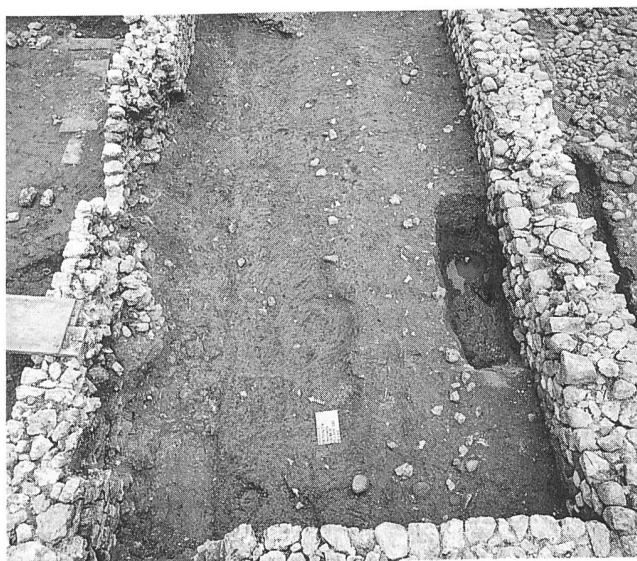
Abb. 12: Pieterlen-Thürliweg 1987/88. Raum H. Letzte Reste einer Steinsetzung entlang der Nordfront von Mauer M2a in der rechten Bildhälfte. Schrägansicht nach Osten.

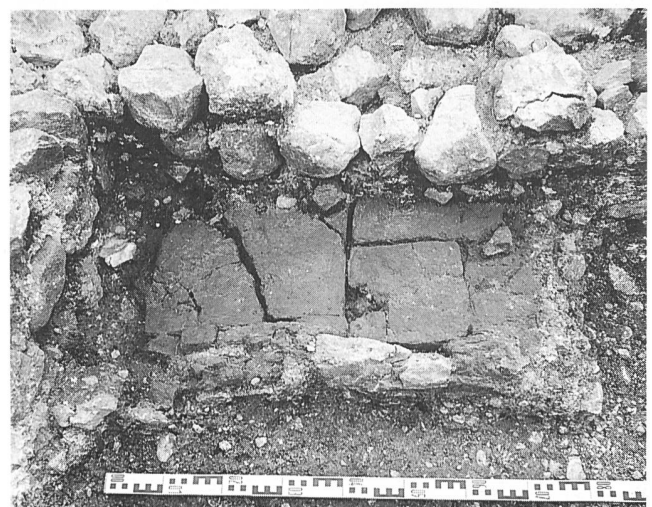
Abb. 14: Pieterlen-Thürliweg 1987/88. Raum R. Die Herdstelle 216 wird von der Mauer M29 durchschlagen. Schrägansicht nach Süden.

Die Herdstelle wurde nach gängigem Muster aus Suspensura- und Hypokaustpfeilerplatten auf einem Tonbett

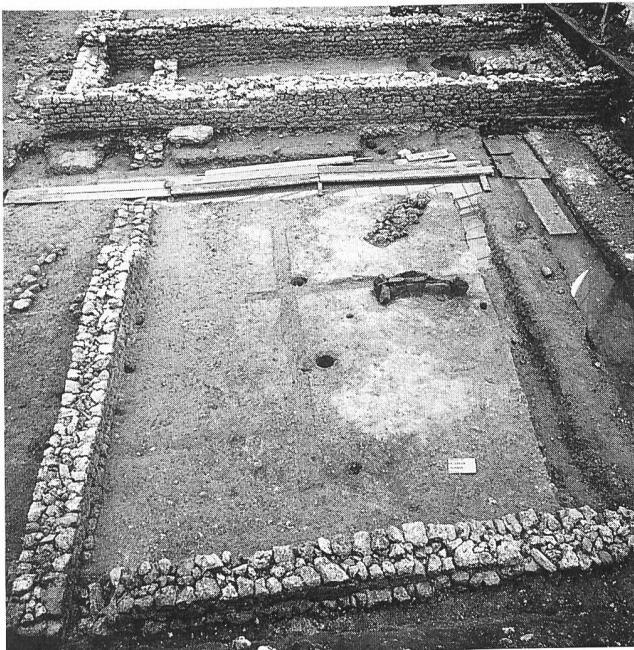
Abb. 17: Pieterlen-Thürlweg 1987/88. Raum E, Übersicht des finalen Ausgrabungszustandes. Man erkennt die Südwanne der Herdstelle, die diversen Pfostenlöcher und die Drainage im Süden des Raumes. Schrägansicht nach Süden.

Um den Untergrund zu entwässern, wurden die «Drainagen» 31 und 63 (Abb. 17) aus Bruchsteinen schräg von Nordosten nach Südwesten in der Fallrichtung des Geländes in die Planie 28/34 und in die Mörtelschicht 35 eingetieft. Eine weitere Drainage liess sich östlich des Raumes B/E vor dem Eingang unter der Schicht 103 nachweisen (Abb. 22).

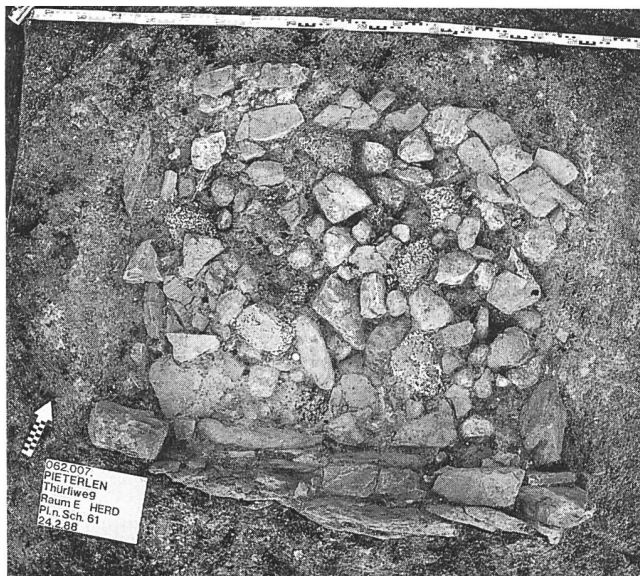
Abb. 18a: Pieterlen-Thürlweg 1987/88. Herdstelle in Raum E. Unterlagsschicht 67, Senkrechtaufnahme, Norden oben.

- Zuerst wurde die hohe Südwanne 52 aus hochgestellten Schieferplatten in den Untergrund 38 eingegraben.
- Nördlich davon wurde die rechteckige Unterlagsschicht 67 aus Bruchsteinen aller Art und Resten von rotem Wandverputz auf den Mörtelstrich 35/37 aufgebracht und das Geviert durch Ziegelbruch begrenzt (Abb. 18a).

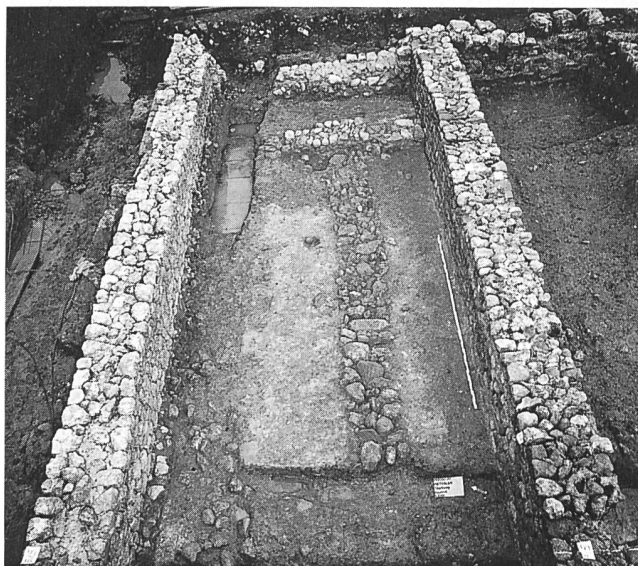
Abb. 20: Pieterlen-Thürliweg 1987/88. Raum B. In der Bildmitte erkennt man die Rollierung M29, die den Mörtelstrich 35 durchschlägt. Schrägaufnahme nach Osten.

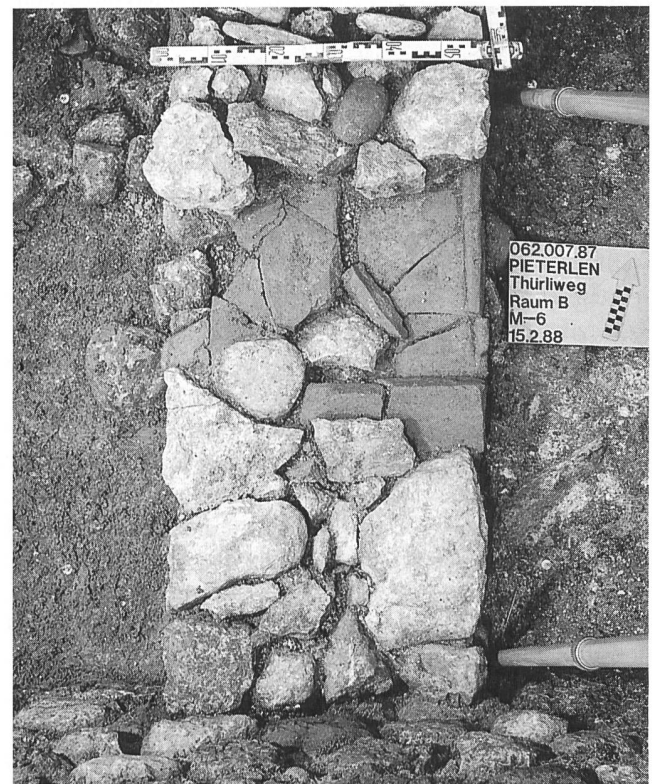
Abb. 21: Pieterlen-Thürliweg 1987/88. Raum B. Anschluss der Mauer M6 an die Nordfront der Mauer M2. Die Mauer wurde hier abgebaut und die Abrisskrone mit gebrochenen Leistenziegeln ausgeglichen. Senkrechtaufnahme, Norden oben.

Gebäuden zu gewährleisten. Dieser wurde mit der Ziegelplanie 27c (Abb. 4a) verfestigt. Bei Mauer M6 wurde dieser Ausriss mit Ziegelbruchstücken ausgeglichen (Abb. 21).

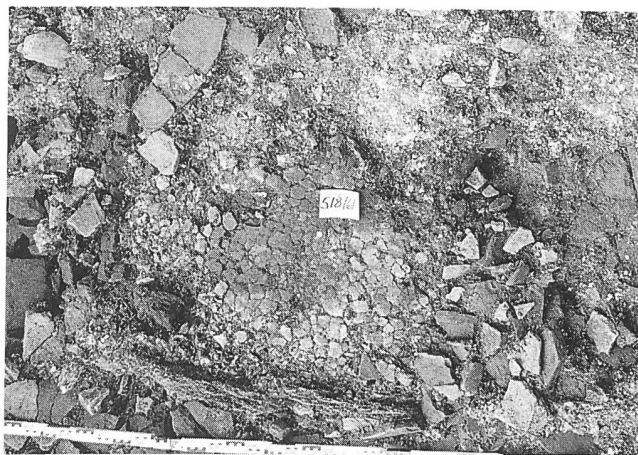
Abb. 23: Pieterlen-Thürliweg 1987/88. Raum E. Herdstelle der Phase 4. Senkrechtaufnahme, Norden oben.

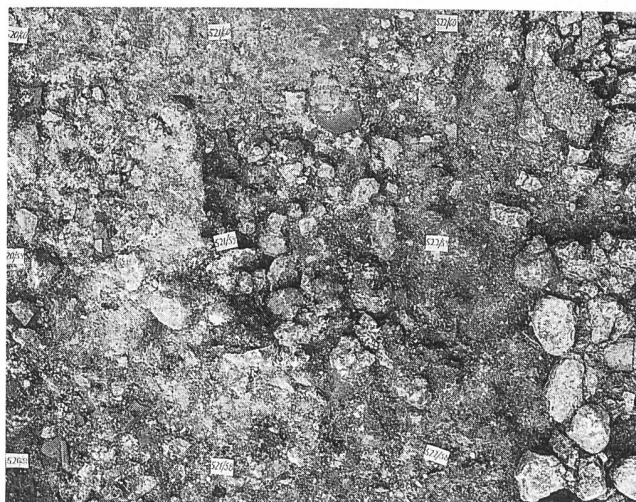
Abb. 24: Pieterlen-Thürliweg 1987/88. Raum E. Schuttschichten des Ausrisses im Bereich des Durchgangs durch Mauer M6. Senkrechtaufnahme, Norden oben.

Da das Innenniveau um etwa 30 cm (475.20 müM) erhöht wurde, musste auch die Schwelle des Eingangs im Osten in der Mauer M6 dem neuen Niveau angepasst werden. Die Schicht 27 wurde im Bereich der Türe durchbrochen, vermutlich um die Schwelle zu bergen, und der Ausriss wurde darauf mit den Schuttschichten 46, 47, 64 und 98 wiedereingefüllt (Abb. 24).

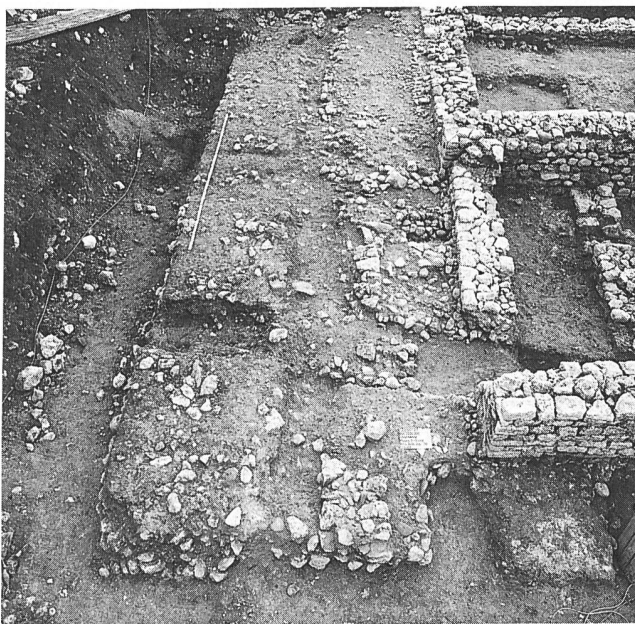
Abb. 26: Pieterlen-Thürliweg 1987/88. Fläche F. Reste der Mauer M10. Die Mauer wird vom Grabensystem 69 gestört. Schrägaufnahme nach Süden.

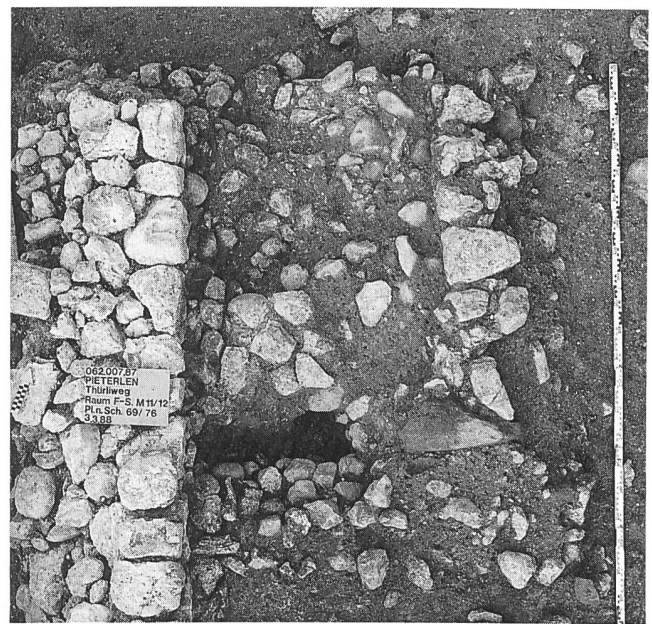
Abb. 27: Pieterlen-Thürliweg 1987/88. Fläche F. Mauerwinkel M10/M12. Die Mauer M12 wird von der Rollierung der Mauer M7 durchschlagen. Senkrechtaufnahme, Norden oben.

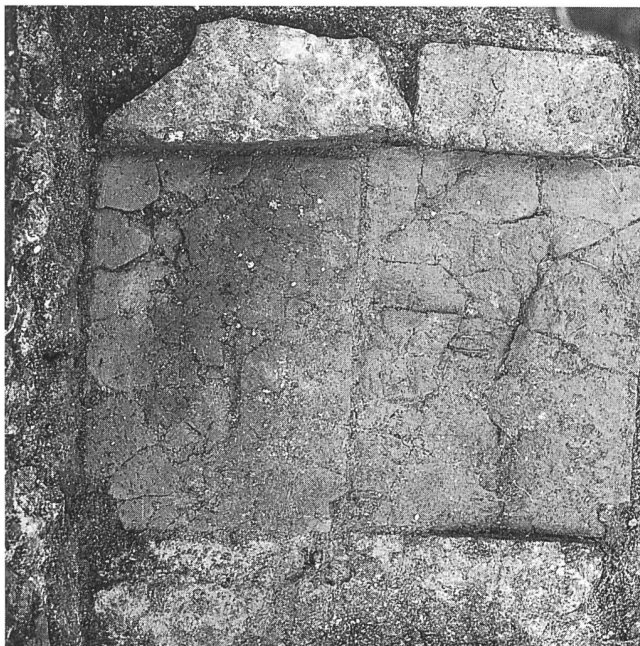
Abb. 32a: Pieterlen-Thürliweg 1987/88. Raum H, Herdstelle 1. Feuerfläche mit Ziegelabdeckung. Senkrechtaufnahme, Norden oben.

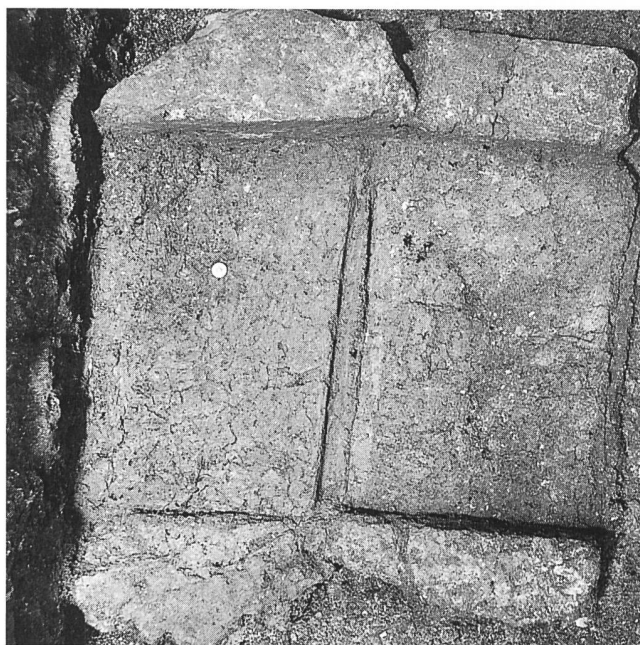
Abb. 32b: Pieterlen-Thürliweg 1987/88. Raum H, Herdstelle 1. Das den Ziegeln unterliegende Lehmbett ist stellenweise brandgerötet. Senkrechtaufnahme, Norden oben.

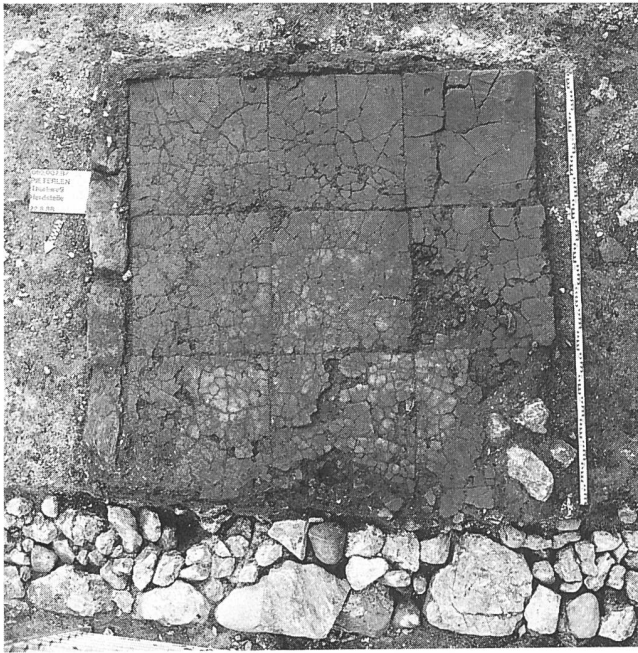
Abb. 35a: Pieterlen-Thürliweg 1987/88. Raum N, Herdstelle. Abdeckung aus Suspensurplatten. Senkrechtaufnahme, Norden unten.
