**Zeitschrift:** Archäologie im Kanton Bern : Fundberichte und Aufsätze = Archéologie

Artikel: Vauffelin, l'église reformée St-Etienne

# Vauffelin, l'église reformée St-Etienne

Daniel Gutscher et Susi Ulrich-Bochsler

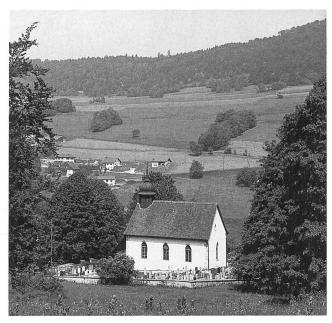
Fig. 1: L'église vue du sud-est.

L'église réformée de Vauffelin est située à l'est à l'extérieur de l'habitat, quelques 20 m plus élevée, sur la terrasse d'un petit cimetière, le terrain montant légèrement (fig. 1)<sup>1</sup>. Bien que Vauffelin ne soit mentionné qu'en 1228 (Waufelin), on est porté à dater les débuts de la petite église bien plus avant, en fonction de sa situation géographique et de son patronage – Saint-Etienne.

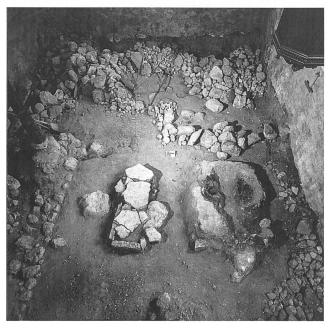
Fig. 3: Les structures dégagées vers l'est.

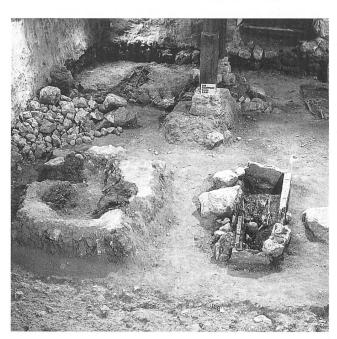
Fig. 4: Les structures dégagées vers l'ouest.

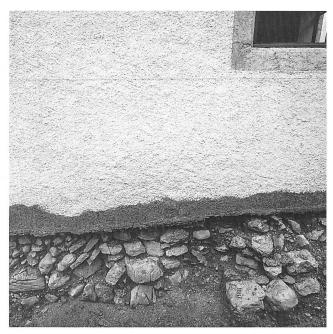
Fig. 10: Fondation du mur sud. A droit le reste du mur (10) de l'ancienne sacristie.

Reconstruction et datation: Les angles du mur (7), (8) et (10) ont été reconnus par le fouilleur et utilisés pour reconstruire une clôture orientale polygonale non étréci. Les fragments de mur découverts seulement dans la documentation (9) et (10) peuvent être interprétés comme une sacristie annexée. L'église ainsi reconstituable avec chœur polygonale non étréci correspond à un type d'église et de chapelles rurales courant pour le gothique tardif. Citons comme exemples des

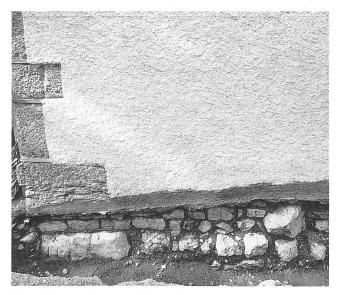
Fig. 9: Fondation du mur sud. Agrandissement (5) pour l'église romane.

Rapport archéologique: La deuxième construction montre un rallongement de la nef de 2,5 m vers l'ouest. La construction a ainsi atteint l'alignement occidental de l'église actuelle. On a pu constater la fondation du mur nord (5). Les fragments ne permettent guère une définition du caractère du mur à partir de la documentation. Une soudure a permis de suivre la délimitation nord du mur occidental à l'intérieur encore jusqu'à une hauteur de 1,5 m. Une étude n'en a pas été faite. Les fouilles de la partie orientale de l'église rendent tout renseignement relatif à un choeur correspondant impossible.
