Artikel: Vauffelin, l'église réformée St-Etienne

Vauffelin, l'église réformée St-Etienne

Daniel Gutscher et Susi Ulrich-Bochsler

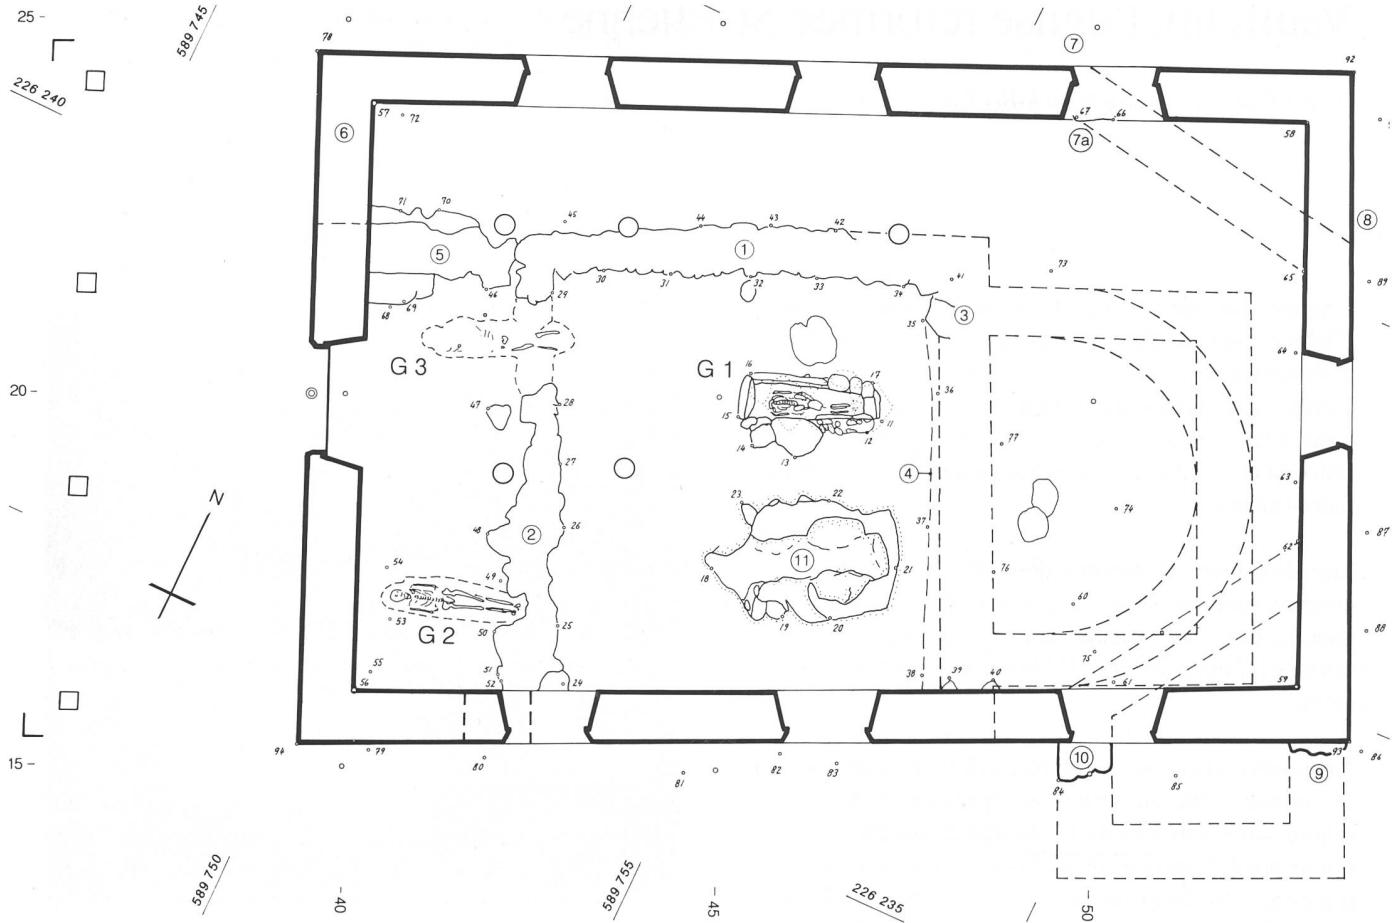
Fig. 2: Les structures trouvées dans la fouille d'urgence. Dessin d'après les points de repère et les diapositives verticales. Echelle 1:100.
 1 mur nord du bâtiment I, 2 mur ouest du bâtiment I, 3 ressaut du mur nord, 4 négatif soit de mur de séparation chœur/nef, 5 mur nord du rallongement (bâtiment II), 6 agrandissement (bâtiment III), 9 et 10 fragments de la sacristie, 11 fossé de fonte d'une cloche.

Nous avons essayé par la suite de périodiser les résultats et – si possible – de décrire l'état y relatif; il faut noter que toutes les églises successives n'ont peut-être pas été enregistrées et que le contexte stratigraphique horizontal ne permet pas de mise en rapport, les strates de l'intérieur ayant toutes été détruites déjà avant. Pour faciliter la lecture, les numéros des structures sont indiqués sur le plan (fig. 2).

Rapport archéologique: Les restes de la fondation inférieure des murs nord et ouest (2) d'une première construction à cet endroit sont conservés. Le mur sud était à l'endroit de l'actuel mur sud. Des photos des fondations prises lors des travaux de drainage excluent une étendue de cette première construction plus au sud. Les structures mal dégagées peuvent être qualifiées de maçonnerie grossière, uniquement les plus petits formats des pierres sur place ayant été complétés par un remplissage, les autres s'engrenant directement. La taille du mur varie fortement entre 55 cm et 65 cm.

Le mur nord présente à 5 m de longueur intérieure un ressaut marqué (3) vers le sud. Une pierre, intégrée dans l'appareil nord, saillit visiblement de l'alignement intérieur. Plus au sud, on a constaté une autre pierre de fondation. Nous interprétons

cela comme partie latérale occidentale d'un mur nord-sud. La partie orientale manque, ce secteur ayant été déblayé. Côté sud sur le même alignement (4), on n'a toutefois pu constater aucun négatif de pierre; le sol naturel est ici plus élevé qu'à l'endroit où se trouvent les deux pierres mentionnées. La structure (3) ne peut donc pas être le reste d'un mur au même niveau de fondation que les structures (1) et (2). Il s'agit soit d'une fondation moins profonde soit – ce qui nous semble plus probable – d'un ressaut respectivement d'une «langue» au passage de l'emplacement de l'autel dont il n'est rien resté.

Rapport archéologique: La deuxième construction montre un rallongement de la nef de 2,5 m vers l'ouest. La construction a ainsi atteint l'alignement occidental de l'église actuelle. On a pu constater la fondation du mur nord (5). Les fragments ne permettent guère une définition du caractère du mur à partir de la documentation. Une soudure a permis de suivre la délimitation nord du mur occidental à l'intérieur encore jusqu'à une hauteur de 1,5 m. Une étude n'en a pas été faite. Les fouilles de la partie orientale de l'église rendent tout renseignement relatif à un chœur correspondant impossible.

Rapport archéologique: La construction suivante doit être une construction entièrement nouvelle. A l'angle nord-ouest de la construction II, la nef a été agrandie de 2,25 m (6) au nord, en utilisant le même alignement occidental. Après 10,75 m, le mur forme un angle (7) vers l'est; dans la nef, un tronçon mural (7a) lui correspond sans alignements exactement définissables. La maçonnerie de la suite du mur nord appartient à la période de construction suivante. Il faut probablement accorder à la construction II un mur sous l'actuelle façade orientale qui commence à l'angle du mur (8), continuant à l'origine vers le sud en passant par l'angle sud-est de l'église. Comme le bord extérieur du fossé de drainage n'a pas été documenté, nous ne connaissons que le tronçon (9). A l'ouest de celui-ci, on trouve à nouveau de la maçonnerie de la construction IV et après 2,25 m un autre tronçon mural (10) correspondant au tronçon mentionné plus haut (9). Celui-ci fait un angle dans l'appareil vers l'ouest et forme la fondation de l'actuel mur sud.

Reconstruction et datation: Les angles du mur (7), (8) et (10) ont été reconnus par le fouilleur et utilisés pour reconstruire une clôture orientale polygonale non étréci. Les fragments de mur découverts seulement dans la documentation (9) et (10) peuvent être interprétés comme une sacristie annexée. L'église ainsi reconstituée avec chœur polygonale non étréci correspond à un type d'église et de chapelles rurales courant pour le gothique tardif. Citons comme exemples des

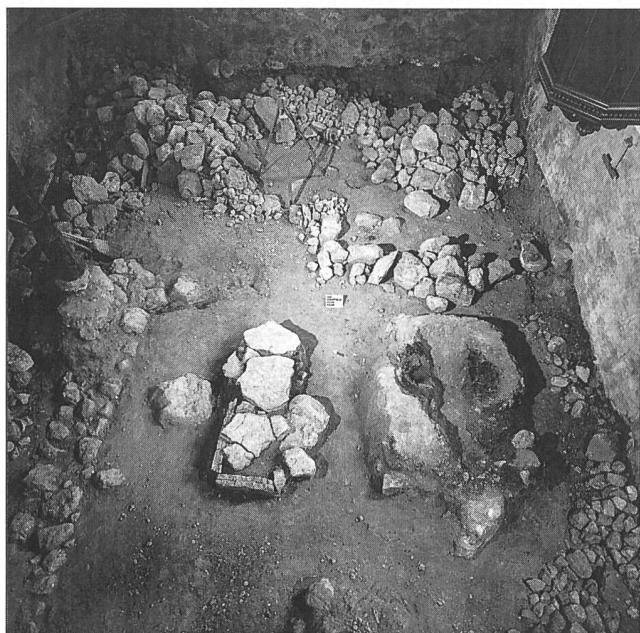
Fig. 3: Les structures dégagées vers l'est.

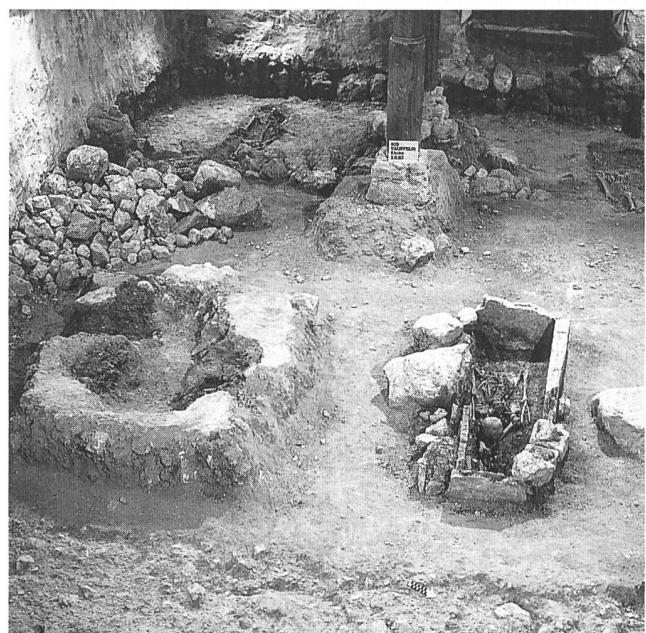
Fig. 4: Les structures dégagées vers l'ouest.

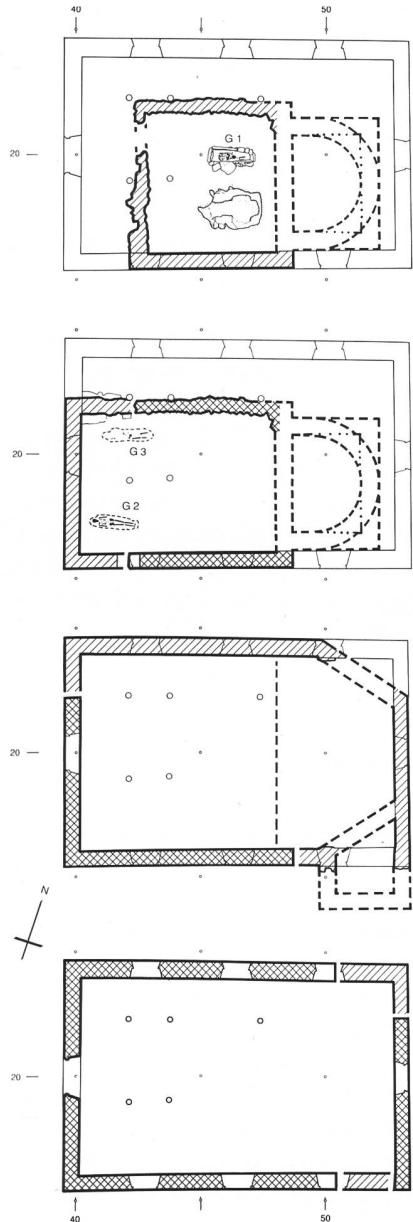
Abb. 5: Les plans des différentes dispositions. Echelle 1:300.
1 église du haut moyen âge, 2 église romane, 3 église du gothique tardif,
4 église actuelle de 1715/16.

Reconstruction et datation: Les vestiges des fondations dessinent une salle rectangulaire légèrement transversale que nous pouvons appeler la nef. Il y a trois possibilités quant à sa clôture orientale: le moins probable serait une clôture rectiligne, mais le mur aurait dans ce cas une fondation considérablement moins profonde. Plus probable est une sorte de chœur étréci d'une largeur intérieure de 4 m au maximum; il pourrait s'agir aussi bien d'une abside que d'un chœur rectangulaire.

Reconstruction et datation: En fonction de l'état, il résulte pour la construction II une nef de 7,5 x 5,5 m avec un sorte de chœur inconnu. Nous indiquons sur notre plan deux possibilités courantes; on ne peut pas exclure que le chœur original ait continué d'exister. En fonction des modestes connaissances de l'ensemble, une datation très prudente au premier âge roman est possible.

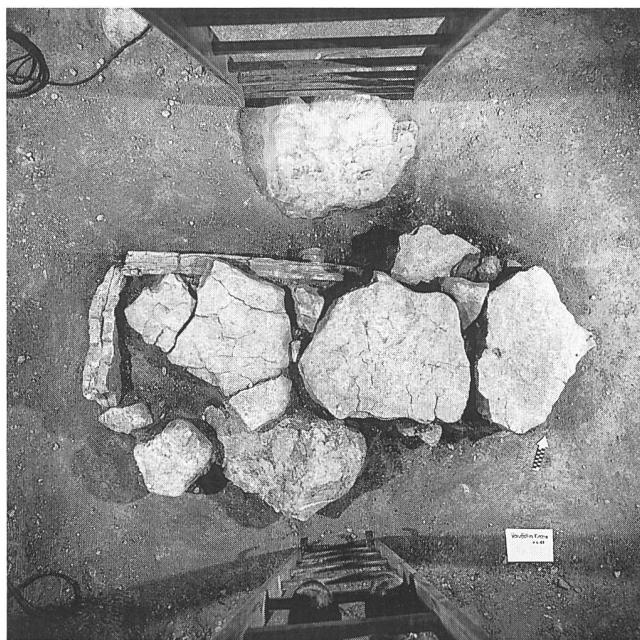
Fig. 6: Tombe 1 en état de découverte avec les pierres de recouvrement encore en place.

Tombe 1: Au nord de l'axe longitudinal, une tombe à dalle trapézoïdale a été atteinte. La chambre était construite de blocs ressemblant à des blocs erratiques, des panneaux plus ou moins épais (jusqu'à 8 cm). Les jointures avaient été

bouchées avec de l'argile. Trois des énormes panneaux utilisés comme recouvrement étaient encore en place. Il en manquait au moins un autre à la tête. Les dégâts témoignent d'un ancien pillage. C'est probablement pour cette raison que l'inhumation féminine aux bras tendus enterrée en position couchée sur le dos (largement plus de 60 ans) est abîmée au niveau du crâne – qui se trouvait sans mâchoire inférieure au niveau du ventre – de la clavicule, de la partie gauche du thorax et du fémur droit. Est-ce on peut en conclure que des offrandes funéraires s'y trouvaient autrefois? Les endomma-

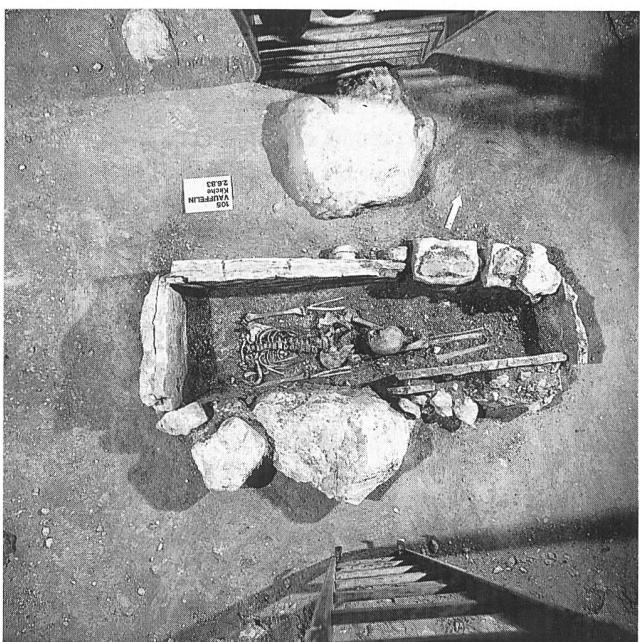
Fig. 7: La tombe 1 ouverte.

gements permettent cette conclusion – tout comme le fragment non exactement identifiable d'une petite agrafe en bronze; mais l'absence d'altérations de la couleur des os restant s'y oppose. – Malgré ces difficultés, la tombe peut sans aucun doute être datée en fonction de sa construction caractéristique au début du moyen âge; son plan horizontal trapézoïdale indique le 7^{ème} siècle.

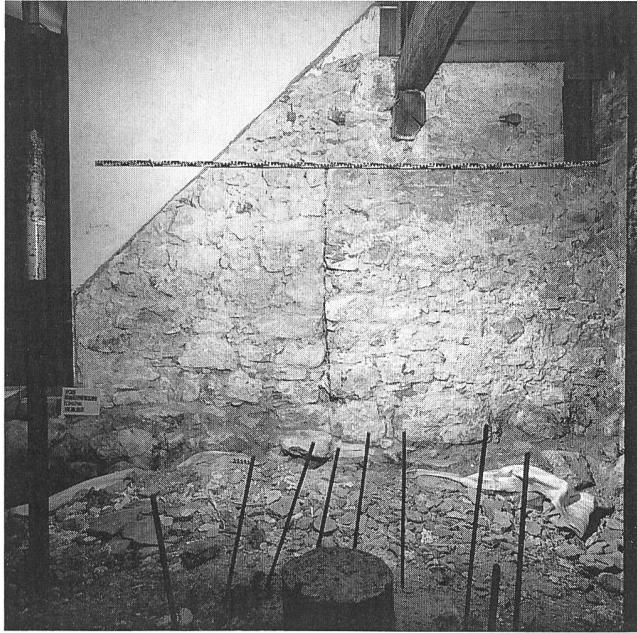
Fig. 8: Paroi ouest avec l'agrandissement (6) pour l'église gothique.

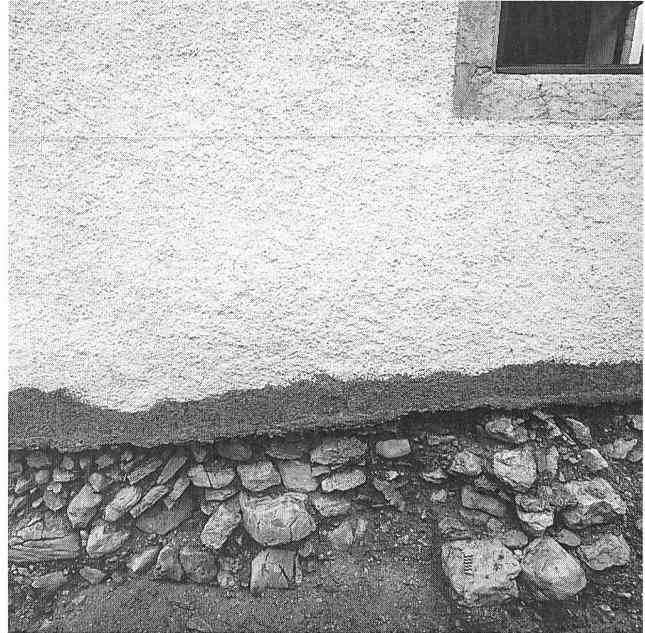
Fig. 10: Fondation du mur sud. A droite le reste du mur (10) de l'ancienne sacristie.

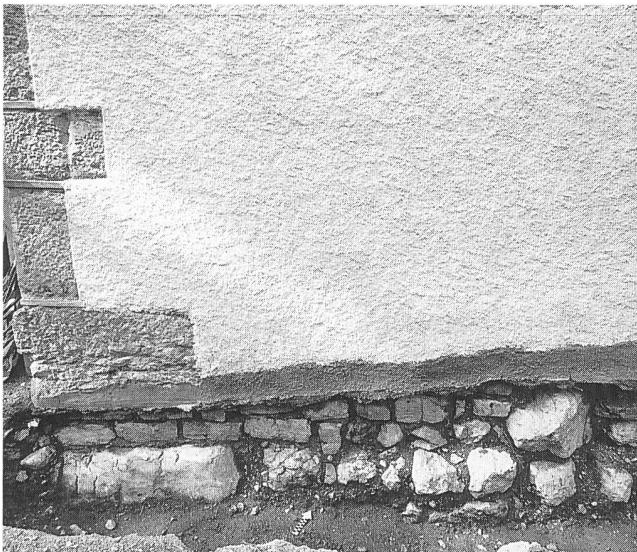
Fig. 9: Fondation du mur sud. Agrandissement (5) pour l'église romane.
