**Artikel:** Vauffelin, l'église réformée St-Etienne

# Vauffelin, l'église réformée St-Etienne

Daniel Gutscher et Susi Ulrich-Bochsler

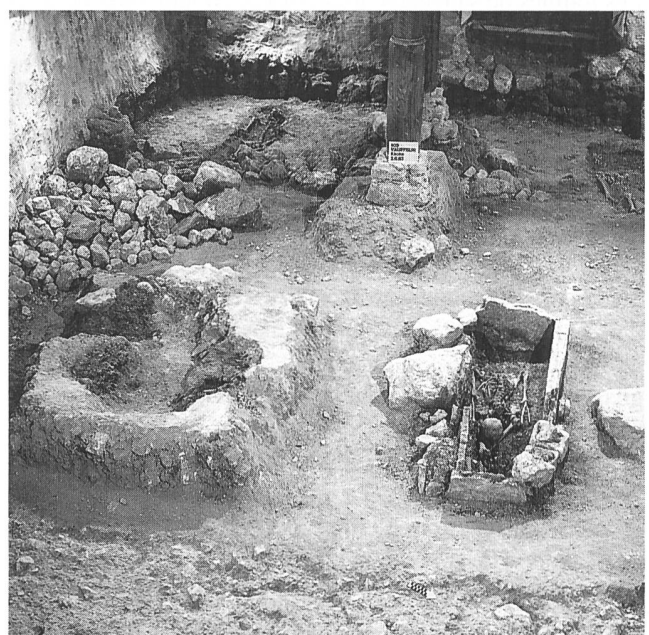
Fig. 4: Les structures dégagées vers l'ouest.

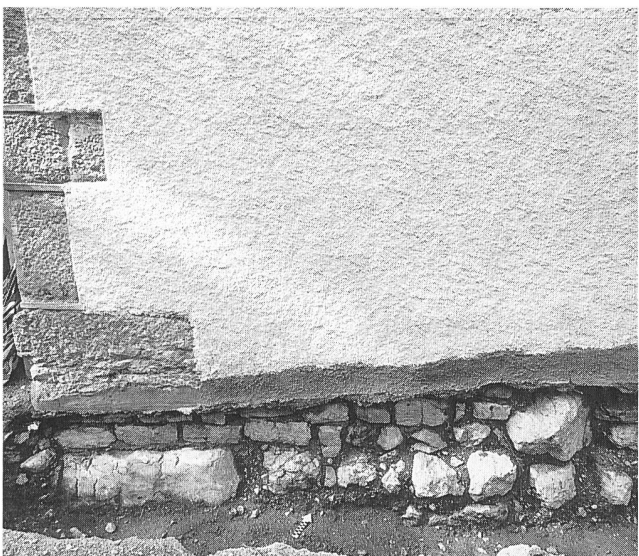
Fig. 9: Fondation du mur sud. Agrandissement (5) pour l'église romane.

*Rapport archéologique:* La deuxième construction montre un rallongement de la nef de 2,5 m vers l'ouest. La construction a ainsi atteint l'alignement occidental de l'église actuelle. On a pu constater la fondation du mur nord (5). Les fragments ne permettent guère une définition du caractère du mur à partir de la documentation. Une soudure a permis de suivre la délimitation nord du mur occidental à l'intérieur encore jusqu'à une hauteur de 1,5 m. Une étude n'en a pas été faite. Les fouilles de la partie orientale de l'église rendent tout renseignement relatif à un chœur correspondant impossible.
