Zeitschrift: Archäologie im Kanton Bern : Fundberichte und Aufsätze = Archéologie dans le canton de Berne : chronique archéologique et textes

Rubrik: Mittelalter/Neuzeit = Moyen Âge/Époques postmédiévale et moderne

Mittelalter / Neuzeit

Aarberg, Kreuzplatz Aufschlüsse am nordöstlichen Brückenkopf 1988

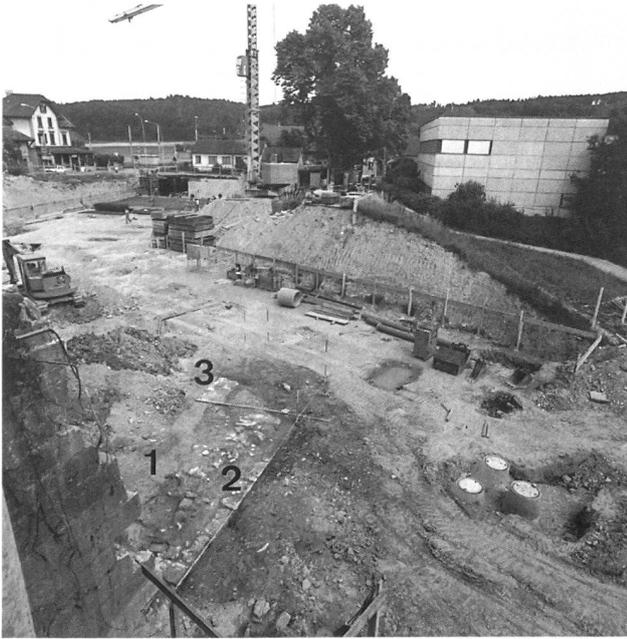
Abb. 184: Aarberg, Kreuzplatz. Baugrube des neuen Altersheims mit Maueraufschlüssen zu älteren Brückenköpfen. Blick nach Südosten mit den Mauerzügen 1–3.

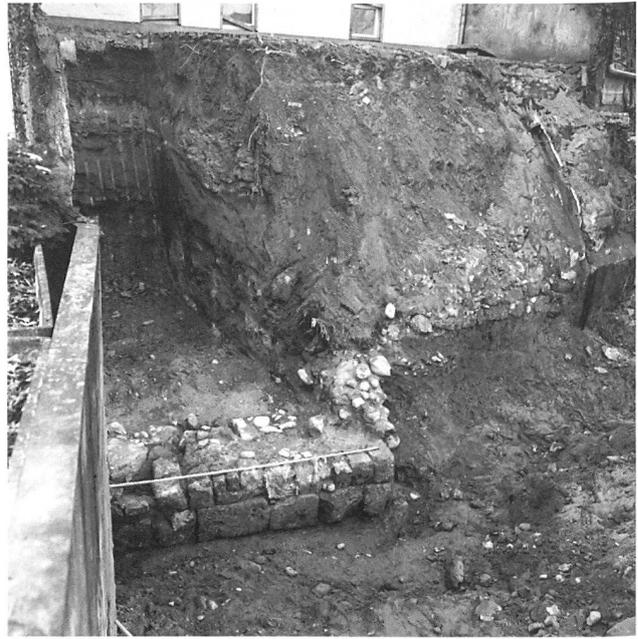
Abb. 187: Aarberg, Stadtplatz 3. Ansicht der Tuffquadermauer (4) von Osten.

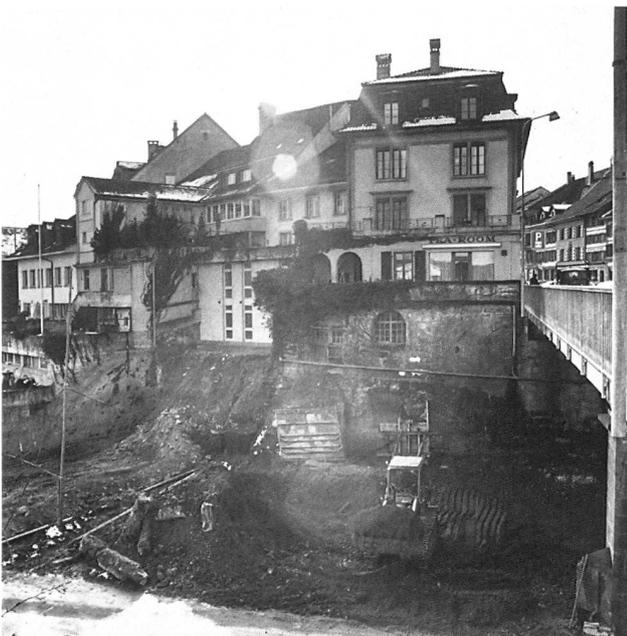
Abb. 185: Aarberg, Stadtplatz 1/3. Stadtseitiger Brückenkopf mit Baugrube für die Tiefgarage.

Aufgrund des Mauercharakters liegt für den älteren Mauerzug eine Datierung ins 14./15. Jahrhundert nahe. Er konnte sichtbar in die Tiefgarage miteinbezogen werden.

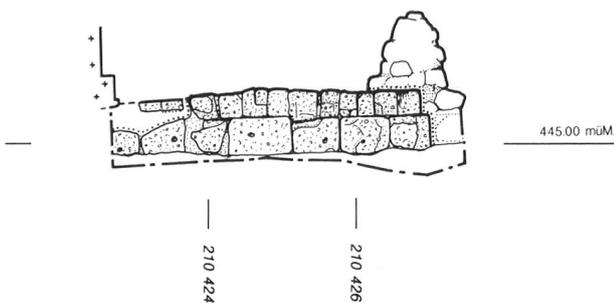
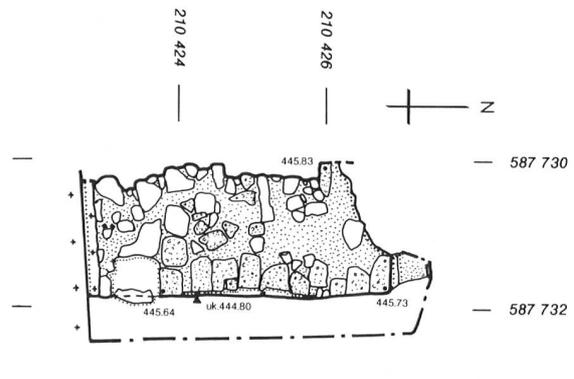
Abb. 186: Aarberg, Stadtplatz 3. Ansicht und Grundriss der Tuffquadermauer (4). M. 1:100. Vgl. Abb. 183: 4.

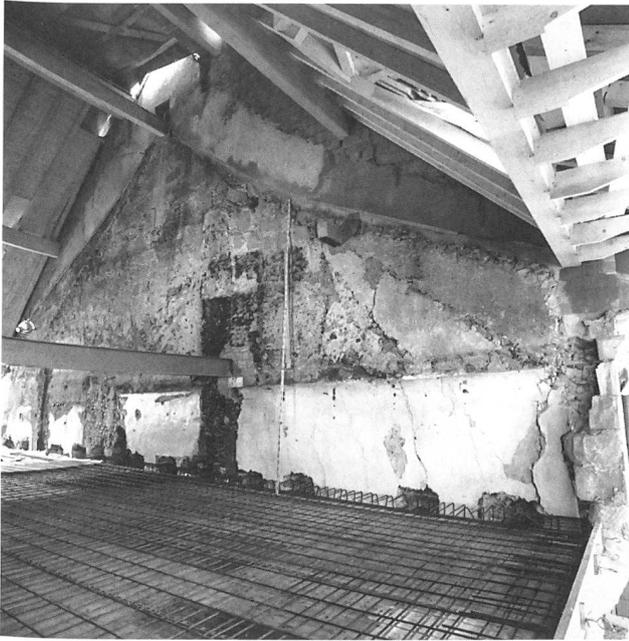
Abb. 188: Aarberg, Stadtplatz 3. Nördliche Brandmauer im Giebelbereich mit Spuren älterer Bauten.

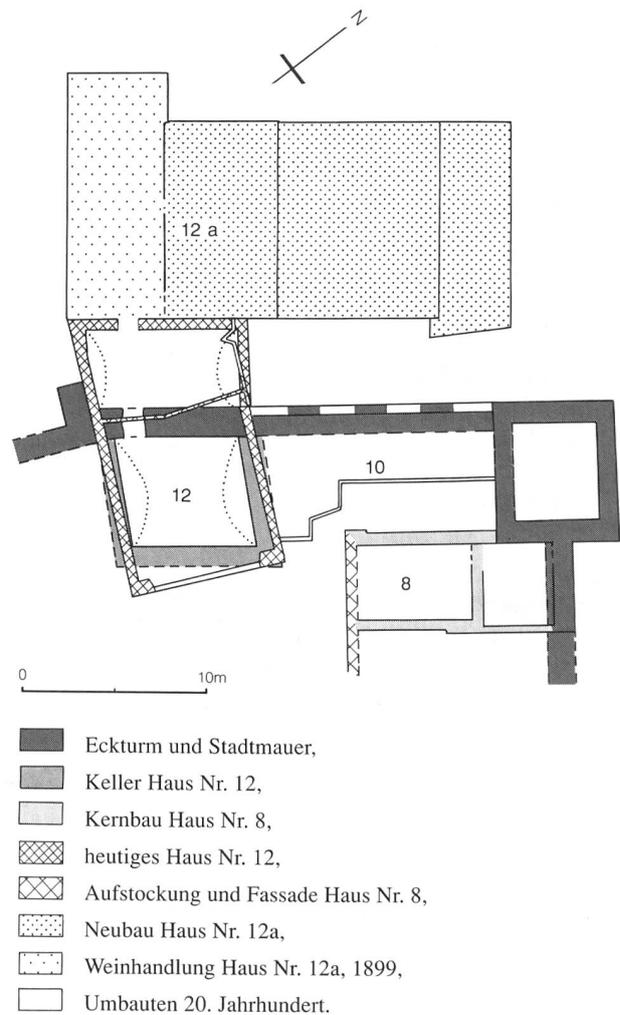
Abb. 190: Aarberg, Stadtplatz 8–12. Bauetappenplan aufgrund der Voruntersuchungsergebnisse. M. 1:400.

- I Ältester Kern des heutigen Bestandes ist der Eckturm, dessen ursprüngliche Substanz (wohl 13./14. Jahrhundert) weitgehend bis unter die aktuelle Dachtraufe erhalten ist. Jünger ist wohl der guterhaltene Dachstuhl (15./16. Jahrhundert?). Ebenfalls dem Altbestand zuzurechnen sind die Stadtmauerabschnitte Nordost – als Fassade des Hauses Nr.8 wohl gute 6 m hoch erhalten – und die Stadtmauer Nordwest. Letztere ist als Fassade der Remisenbauten Haus Nr. 10 gegen 8 m hoch erhalten (mit neuzeitlichen Fensterdurchbrüchen); im Bereich des Hauses Nr.12 wurde sie bei der Begehung als mächtige Trennmauer zweier Gewölbekeller wiederentdeckt und durch Architekt E. Adam freundlicherweise eingemessen. Ab UK Erdgeschoss ist sie verschwunden: das heutige Haus Nr. 12 sitzt rittlings auf ihrer Abbruchkrone.

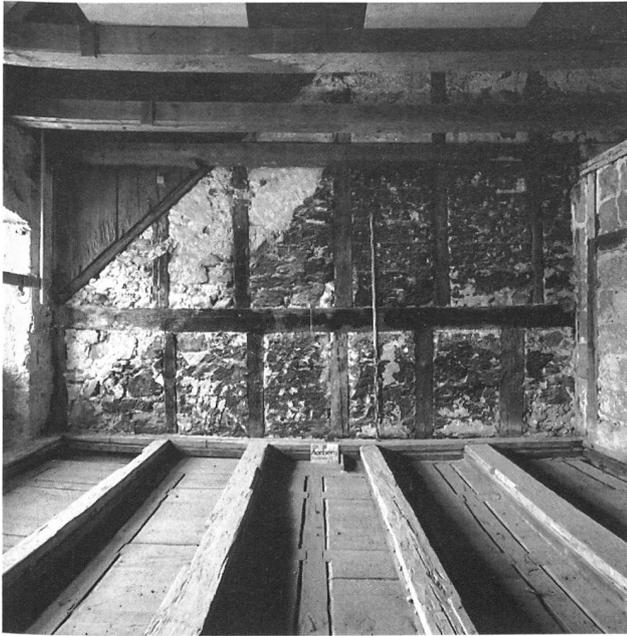
Abb. 192: Aarberg, Stadtplatz 22. Brandmauer West im 2. Obergeschoss. Jüngerer Ständerbau (Phase III: Nr. 24) gegen niedrigeren Vorgängerbau II von Nr. 22 gefügt. Die Ausmauerungen der Gefache sind gegen die Verbretterung des letzteren gefügt. Der Wechsel von verrusst zu weiss zeigt die Dachform des Vorgängers an.

- Datierung vor das ausgehende 15. Jahrhundert kommt nicht in Betracht.
- II Niedrigerer (nur zweigeschossiger?) und weniger tiefer Vorgängerbau. An den stark verrussten Partien vom 1. bis 3. Obergeschoss der westlichen Brandmauer kann seine Höhe und Dachform abgelesen werden.
 - III Neubau des Hauses Nr. 24 als Riegbau,
 - IV Umbau und Erweiterung nach Norden des Hauses Nr. 24,
 - V Aufstockung des Hauses Nr. 24,
 - VI Neubau Haus Nr. 22 vom Keller bis zum First. Dendrochronologisch datiert unmittelbar nach 1823 (Dachstuhlaufrichtung).

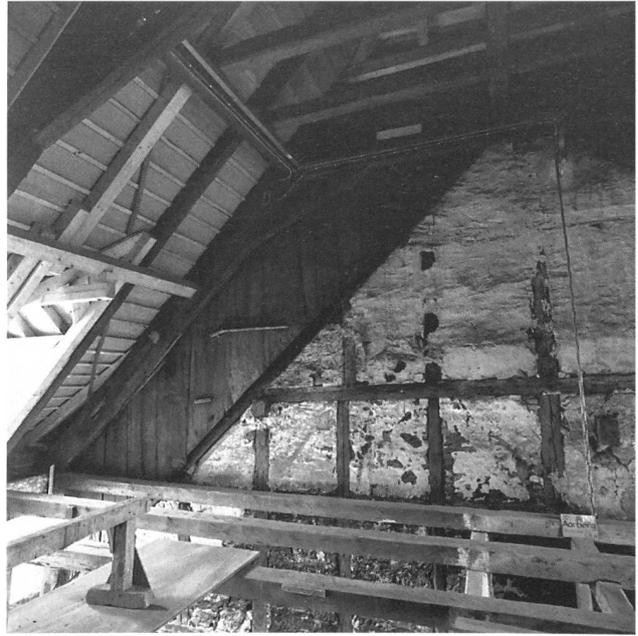
Abb. 193: Aarberg, Stadtplatz 22. Brandmauer West im Dachgeschoss mit älteren Bauspuren der Phasen II, III, V (Verbretterung erhalten) und VI.

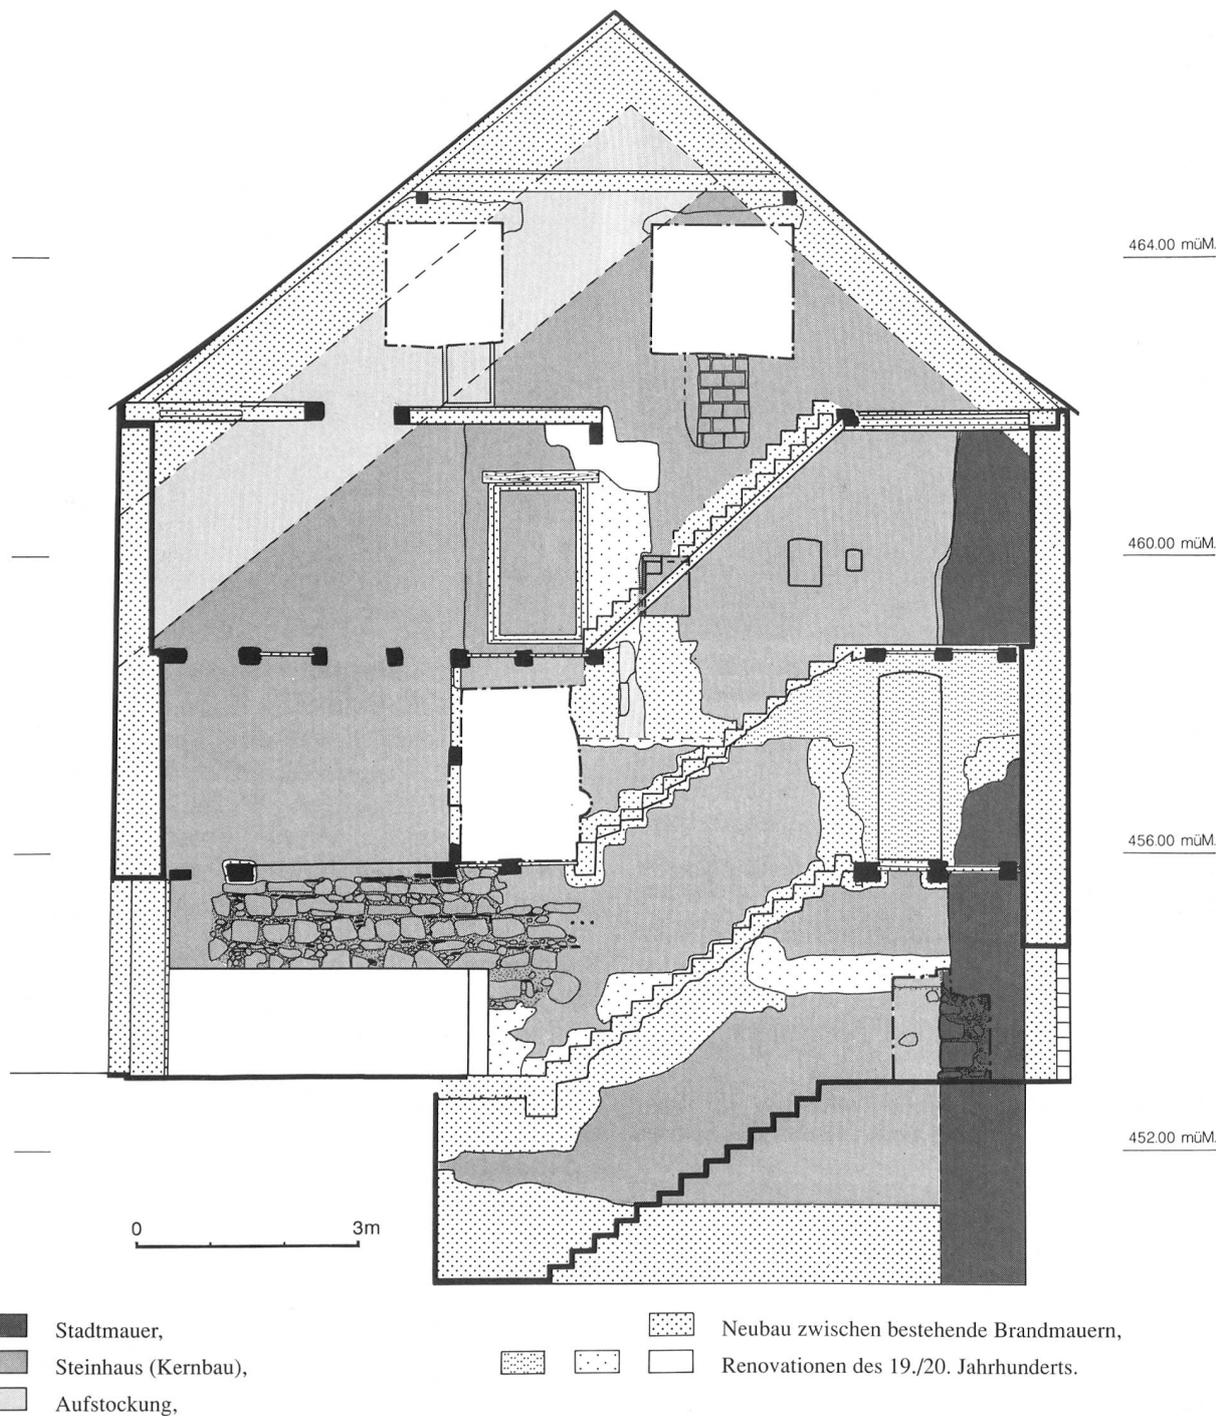
Abb. 194: Aarberg, Stadtplatz 43. Querschnitt nach Süden durch die Liegenschaft mit Eintragung der Bauetappen. M. 1:100.

- I Die Stadtmauer ist seit der Erneuerung der Westfassade nur noch in den Schnitten der südlichen und nördlichen Brandmauern zu sehen. Ihre Erhaltungshöhe beträgt heute noch 9 m ab stadtplatzseitigem Gehniveau. Der Rücksprung auf 460 müM lässt hier die Lage des einstigen Wehrganges vermuten; 1,7 m über dieser Kote liegt die Mauerkrone, so dass für die ursprüngliche Höhe der mittelalterlichen Stadtmauer wohl nur sehr wenig fehlt. Der Mauercharakter der 1,2 m bis 1 m starken Mauer ist zweischalig mit Tuff- und Sandsteinschalen und Kieselkern, gebunden mit grobkiesigem Kalkmörtel von graubrauner Farbe. Es

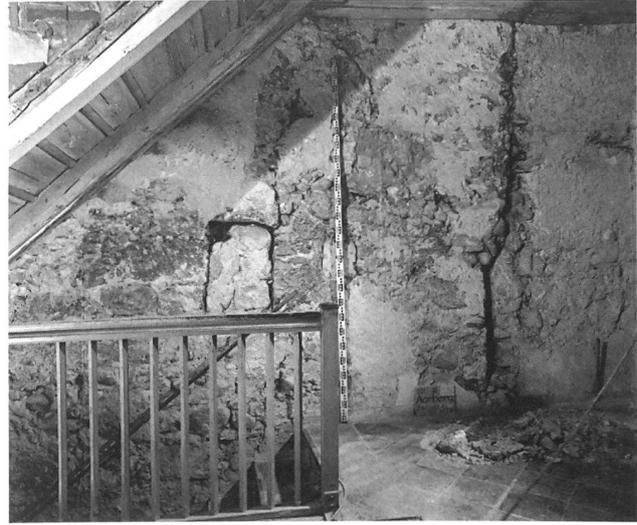
Abb. 198: Aarberg, Stadtplatz 43. Blick an die Baunaht in der südlichen Brandmauer: Anstoss an die später durchbrochene Stadtmauer (rechts).

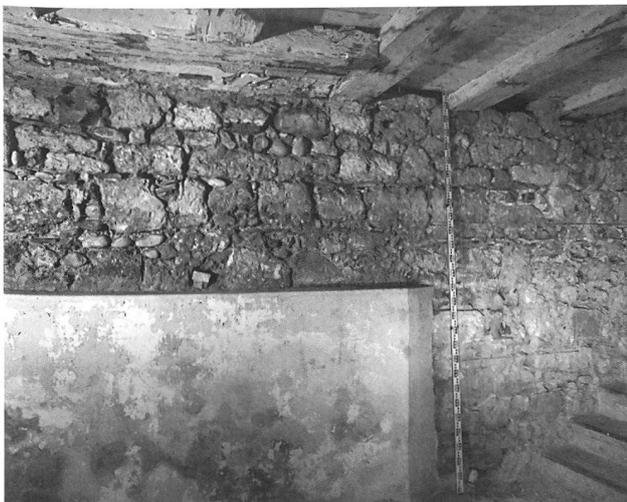
Abb. 196: Aarberg, Stadtplatz 43. Mauercharakter des Erdgeschosses an südlicher Brandmauer.

gen, dass das Haus damals zweigeschossig und noch ohne Keller war; das Niveau des Erdgeschosses lag rund 1 m tiefer. Der Mauercharakter deutet auf eine Entstehung des Baus im 14. Jahrhundert hin. Aufgrund der Schmauchspuren an der Brandmauer darf die Küche rückwärtig, d.h. stadtmauerseitig angenommen werden.

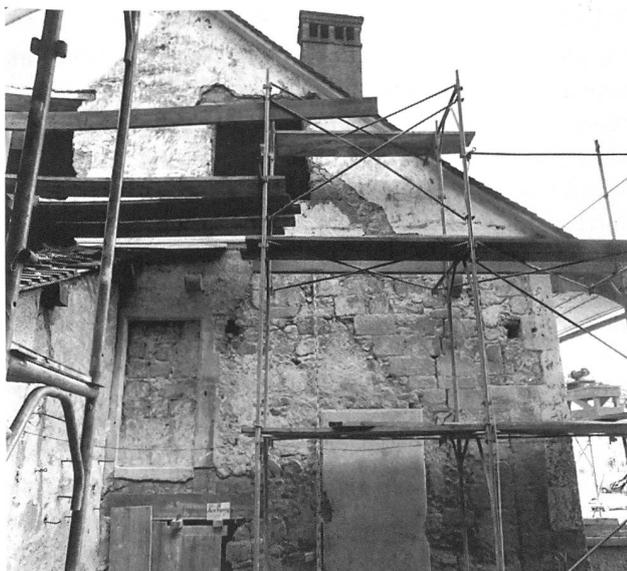
Abb. 197: Aarberg, Stadtplatz 43. Die Baubefunde der südlichen Brandmauer von aussen. Die Aufstockung der Phase III hebt sich mit den Sandsteinquadern deutlich ab.

- III Durch Aufstockung der Giebelwände erhielt man wohl im 15./16. Jahrhundert ein zusätzliches, platzseitig voll belichtetes Geschoss.
- IV Der heutige Innenausbau ist ein Neubau zwischen stehengebliebenen Brandmauern. Er entstand aufgrund dendrodatierter Hölzer 1773 oder kurz danach. Er umfasste die Unterkellerung – mit Unterfangung der mittelalterlichen Fundamente –, Vorder- und Rückfassade, sämtliche Balkenlagen der Böden der drei Geschosse und den Dachstuhl.
- V Renovationen des 19. und 20. Jahrhunderts wurden nicht gesondert analysiert.

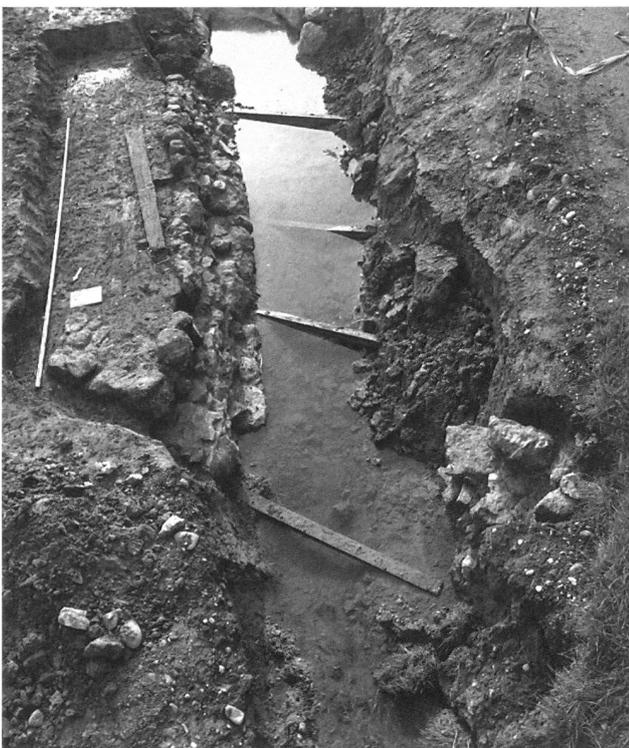
Abb. 200: Arch, Fälb 1988. Alter Steg über den – neu verlegten! – Haselbach. Die parallel zum Haselbach angelegte Mauer M2 und der etwa im Winkel von 120° angelegte Mauerwinkel M1 sind im Verband. Im Süden (also oben im Bild) ist die alte Steinkonstruktion bei den Bachsanierungsarbeiten zerstört worden. Die Bretter östlich von Mauer M1 (links im Bild) sind in situ. Blickrichtung Süd.

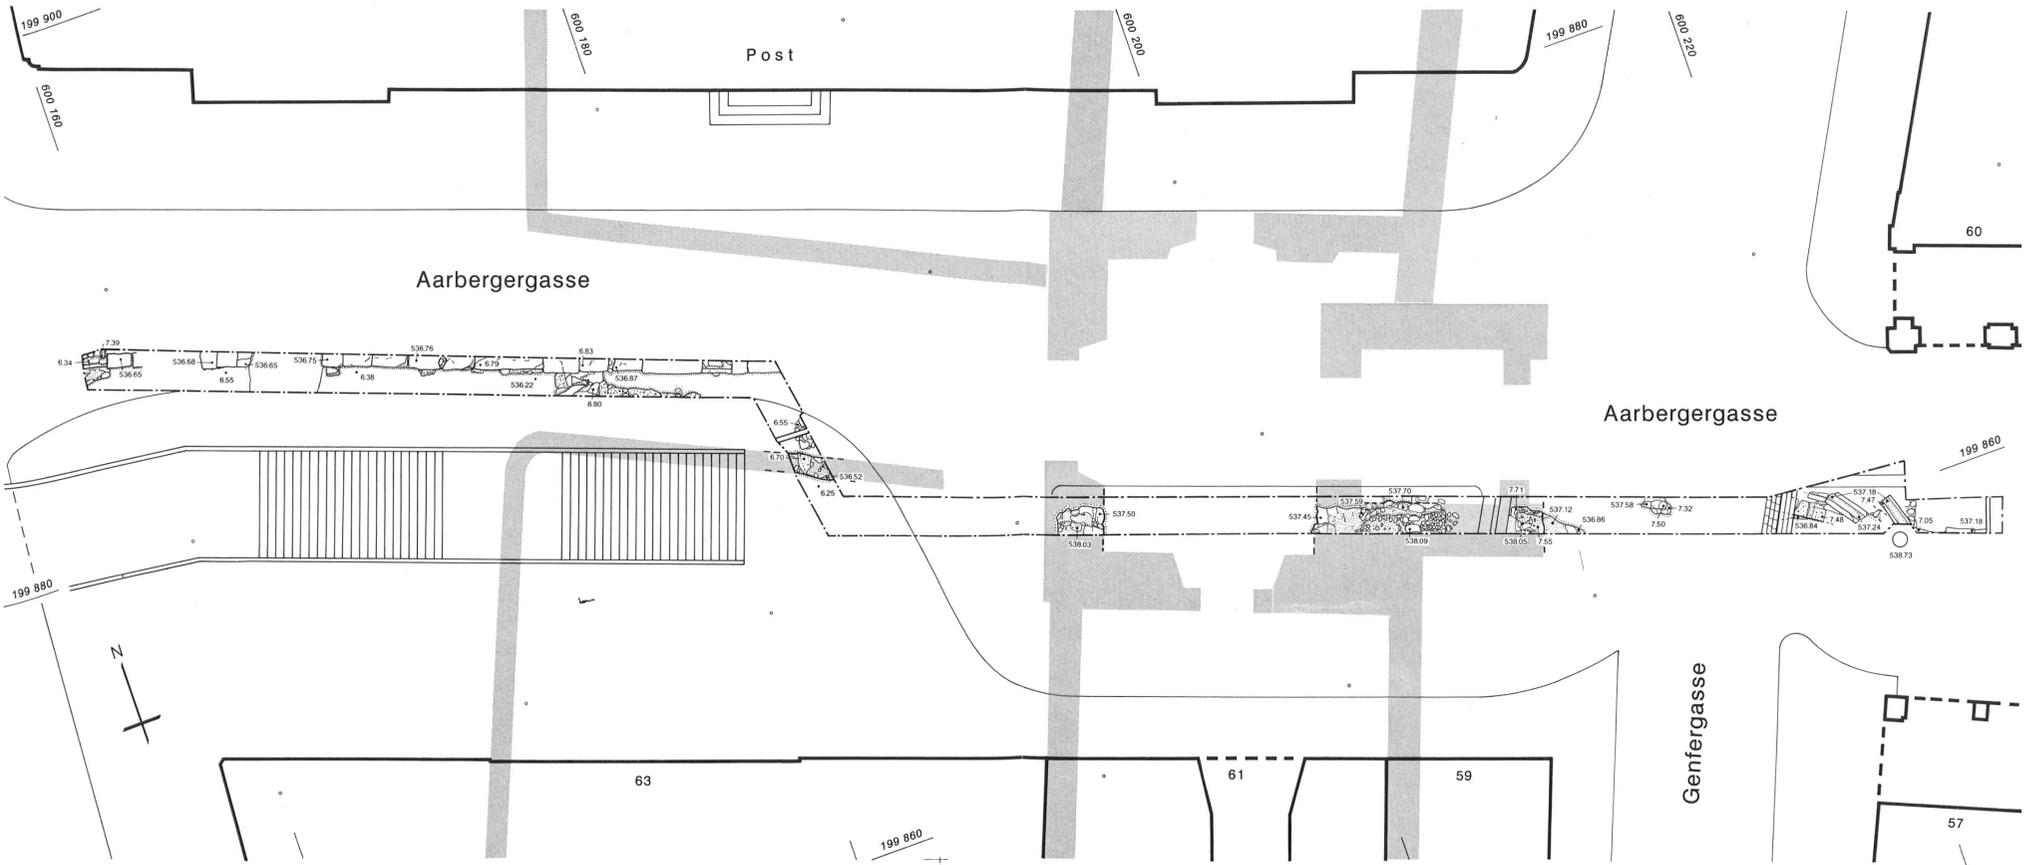
Abb. 204: Bern, Aarberger- und Genfergasse. Befunde zum Golattenmattor. M. 1:200.

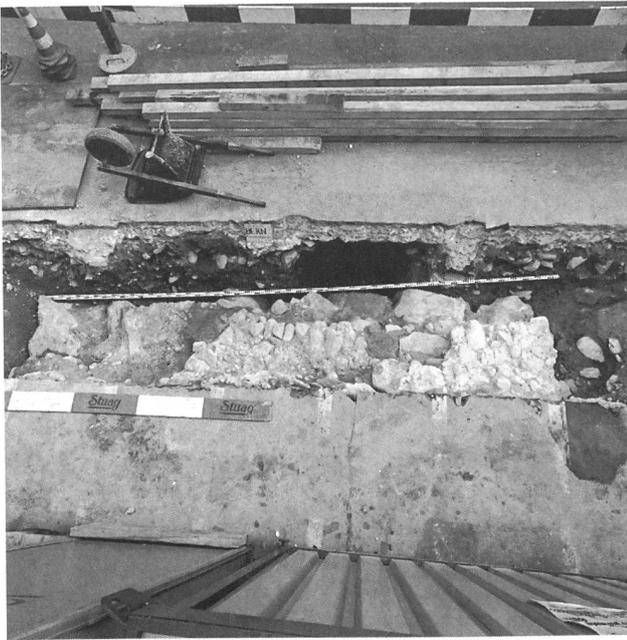
Abb. 205: Bern, Aarberggasse. Foundation des Golattenmattor-Turmes. Norden oben.

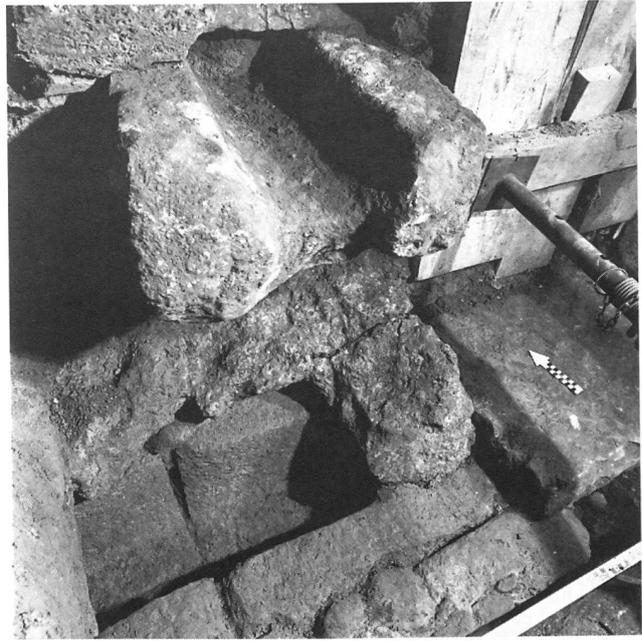
Abb. 206: Bern, Aarberggasse. Wasserleitung (oben) und Ehgrabenführung (unten) im Bereich der Brücke westlich des Golattenmatttores.

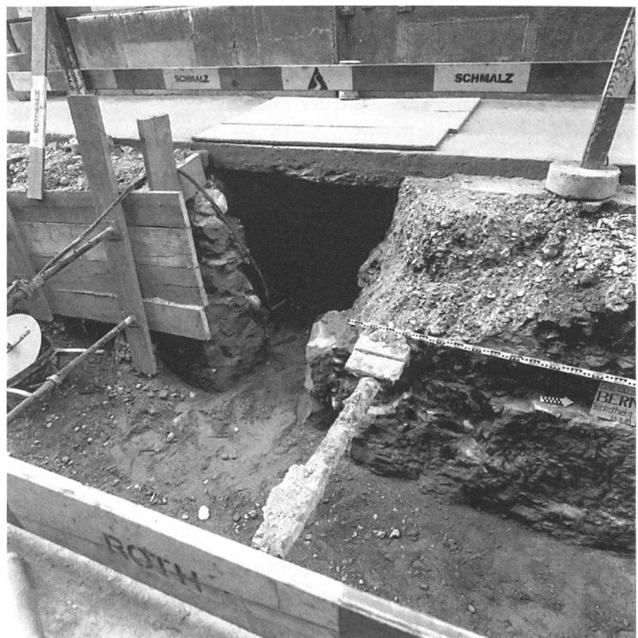
Abb. 210: Bern, Bibliotheksgässli. Durchbruch durch das Fundament des Vorgängerbaus von Nr. 61. Blick nach Südwesten.

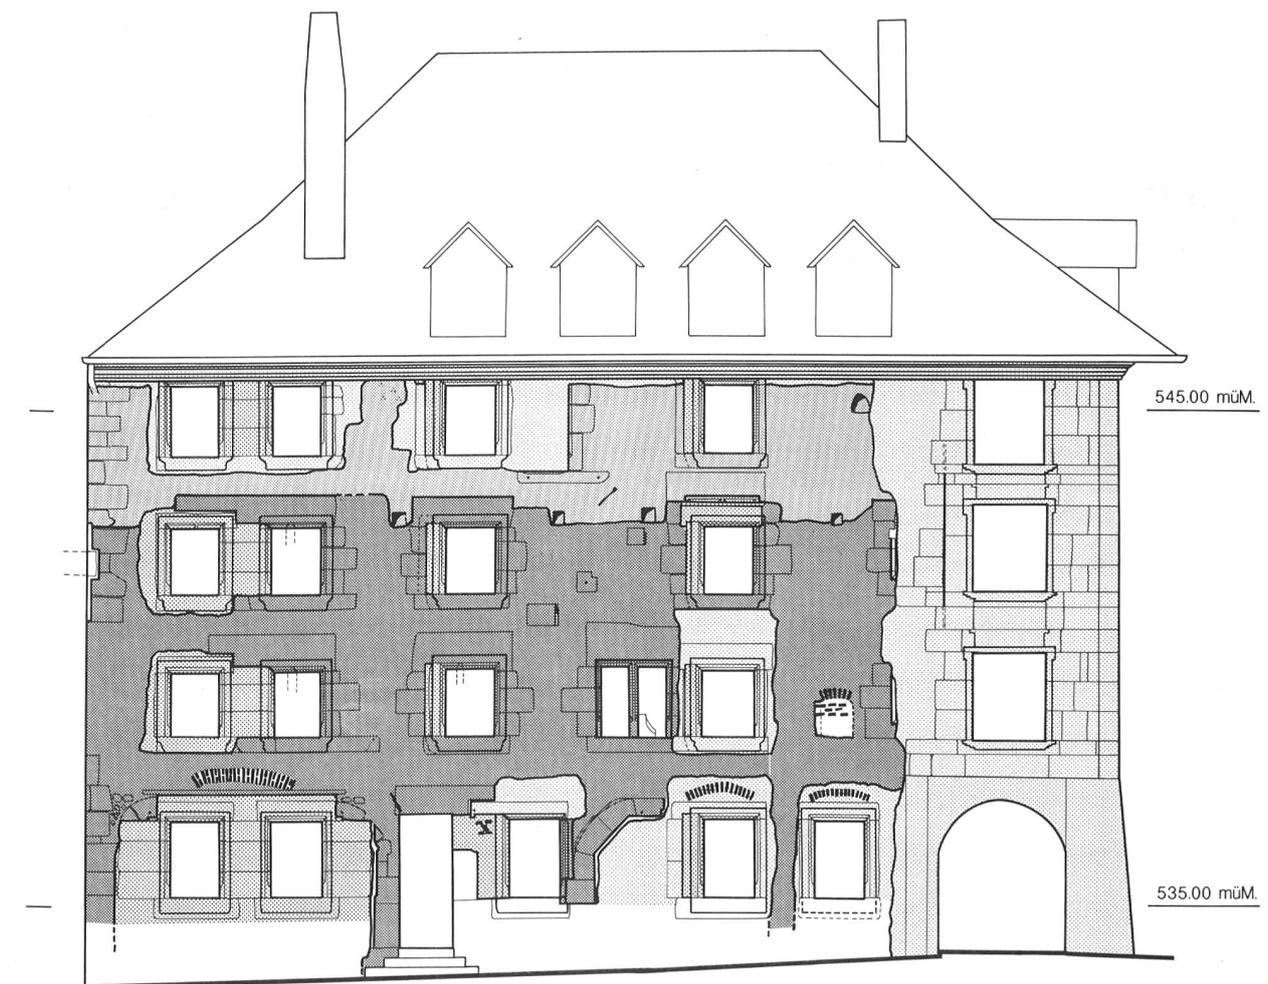
Abb. 222: Bern, Gerechtigkeitsgasse 80. Westfassade mit Baubefunden. M. 1:150.

- I Ein ältester Bau des Spätmittelalters lässt sich nur indirekt nachweisen: aus seinem nach starkem Brand wiederverwendeten Baumaterial ist der Kernbau des heutigen Gebäudes aufgeführt worden.
- II Der älteste Teil der aktuellen Fassade enthält die baulichen Zeugen eines dreigeschossigen, zumindest sechsachsigen Steinhauses in spätgotischem Stil. Im Erdgeschoss öffneten sich drei grosse Arkadenfenster mit polygonalem Sturz: Werkstatt- oder Ladenfenster? Durch fünf nachgewiesene Fensterachsen mit gekuppelten Rechteckfenstern in teilweise reicher Profilierung über mächtig vorkragenden Bänken zeichnete sich das erste Obergeschoss aus. Es barg aufgrund der Fensterprofile, gegen die Gerechtigkeitsgasse gar mit Gewändestab geziert, die repräsentativen Wohnräume. Das zweite Obergeschoss

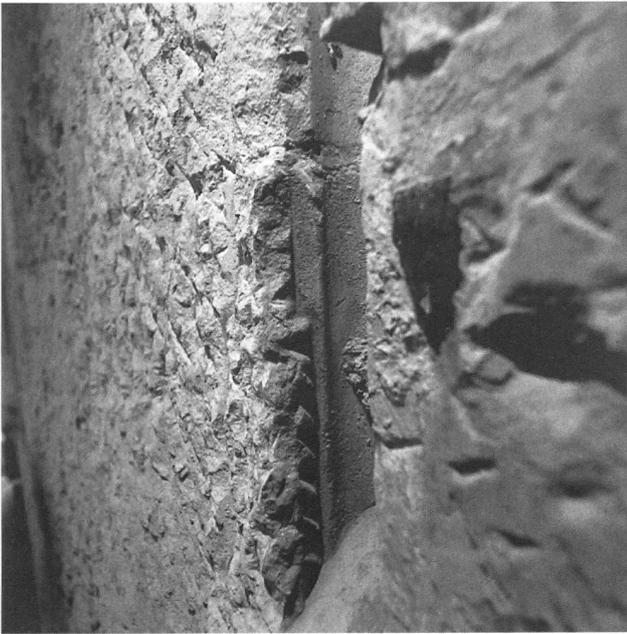
Abb. 223: Bern, Gerechtigkeitsgasse 80. Abgeschrotetes Fensterdetail am gotischen Kernbau.

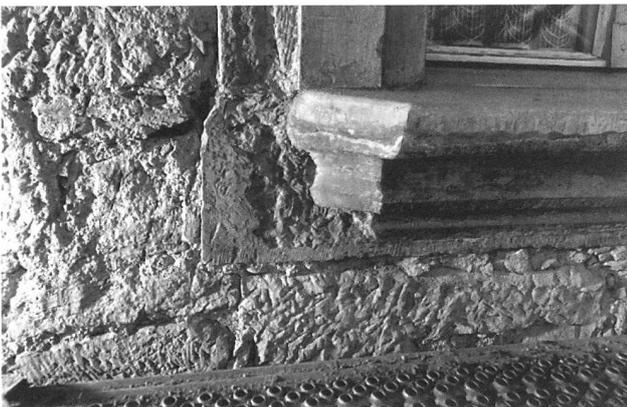
Abb. 224: Bern, Gerechtigkeitsgasse 80. Barock umgearbeitetes gotisches Fensterbankprofil im 2. Obergeschoss.

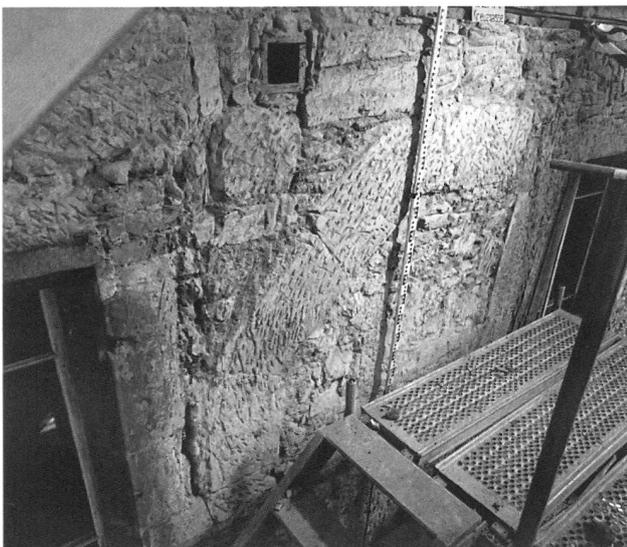
Abb. 225: Bern, Gerechtigkeitsgasse 80. Zugemauerte Arkade im Erdgeschoss.

entsprach in seinem Rhythmus der Fensteröffnungen dem heutigen, wies jedoch kleinere Lichter und eine trennende Mittelstütze auf.

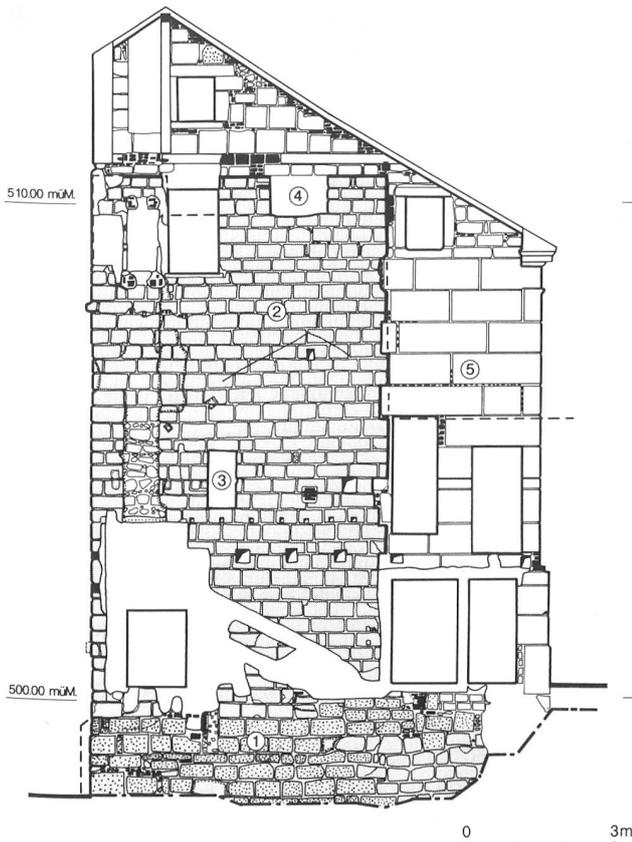
Abb. 227: Bern, Langmauerweg 110. Steingerechte Aufnahme des Predigerturmes. M. 1:150. 1 leicht vortretender Tuffquadersockel, 2 Turmschaft aus Sandsteinquadern, 3 originale Öffnung, 4 vermutete Wehrplattform mit Zinnen, 5 neuzeitlicher Anbau.

Die dendrochronologische Datierung war mangels Jahrringen nicht absolut sicher: eine erste Möglichkeit ergibt sich um 1400, eine zweite zwischen 1487 und 1500. Aufgrund der schriftlichen Überlieferung erhält indessen

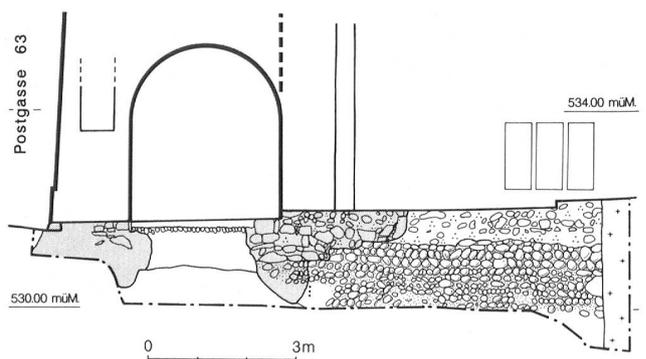
Abb. 230: Bern, Postgasse 63. Aufriss der romanischen Fundamentpartie. M. 1:150.

Im Zuge der Neuunterkellerung zeigte sich im Februar 1988, dass der gewachsene Boden direkt unter dem aktuellen Belag anstand (vgl. oben Postgasse 26). Es konnte jedoch ein Kieselfundament unter der heutigen spätmittel-

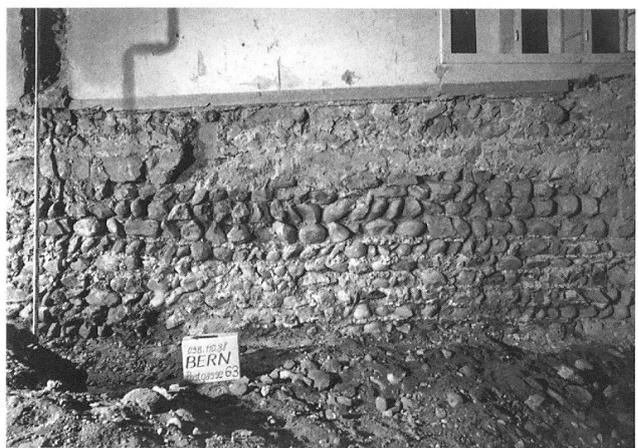
Abb. 231: Bern, Postgasse 63. Ansicht der romanischen Fundamentpartie.

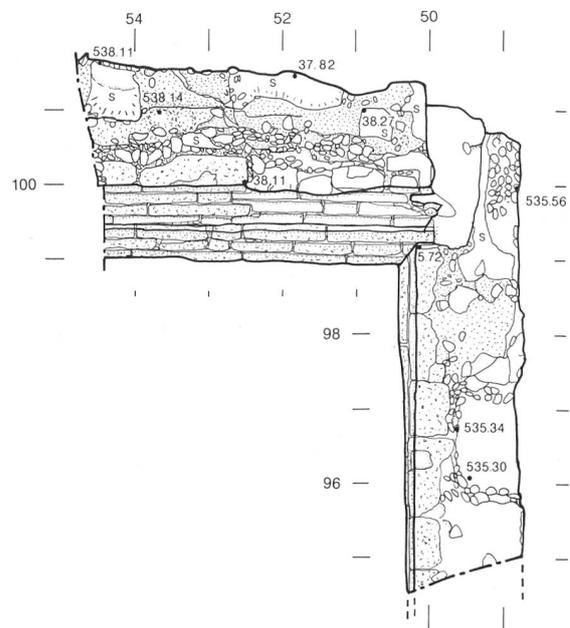
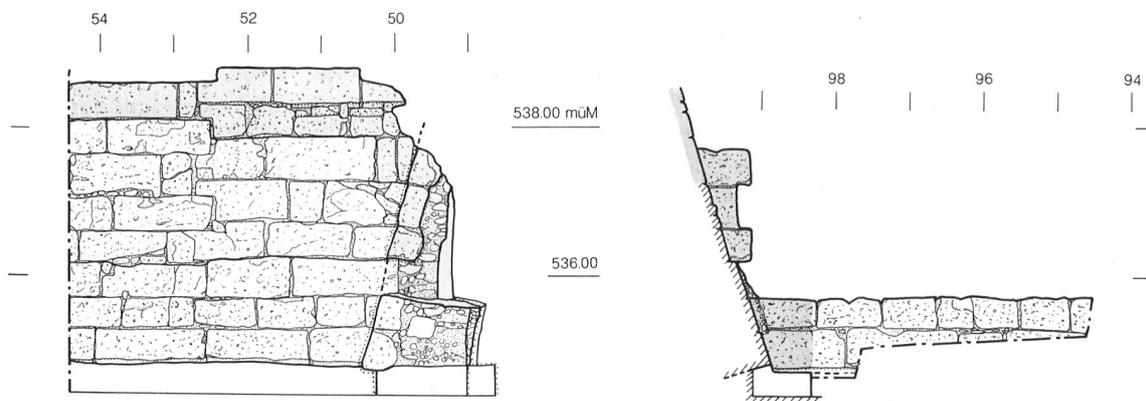
Abb. 233: Bern, Schwanengasse 2. Grundriss und Ansichten des Stadtmauerfundes. Grau gerastert Ergänzung von 1989. M. 1:100.

Der Mauerzug konnte dank einer Öffnung in der Untergeschossdecke durch zwei Geschosse hindurch sichtbar belassen werden und ist heute im Untergeschoss der Berner Kantonalbank beschränkt öffentlich zugänglich. Einzig ein Abschnitt des westost verlaufenden Stranges musste um 3,5 Meter verkürzt, der nordsüd verlaufende Strang vor dem Fundament der Nordfassade unterbrochen werden. Aufgrund der anfallenden Abbruchquader konnte die Mauer an schlechten Stellen mit Originalmaterial ergänzt werden. Unser Plan hält die erneuerten Partien (grauer Raster) fest.

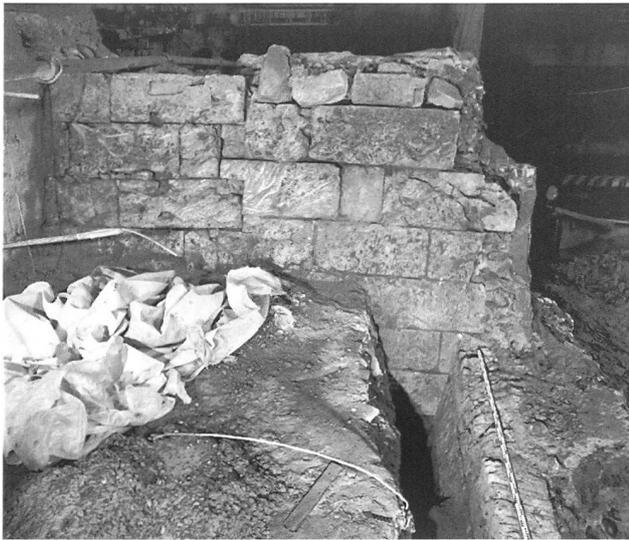
Abb. 234: Bern, Schwanengasse 2. Aussenschale der Stadtmauer während der Freilegung. Blick nach Osten.

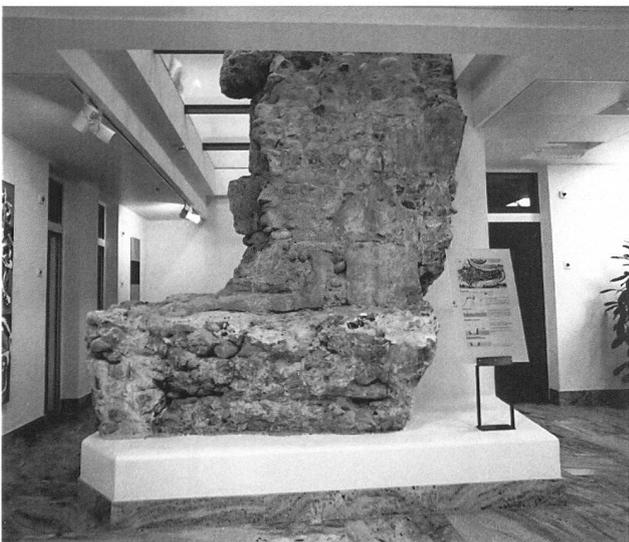
Abb. 235: Bern, Schwanengasse 2. Im Untergeschoss zugänglich gemachter Stadtmauerrest.

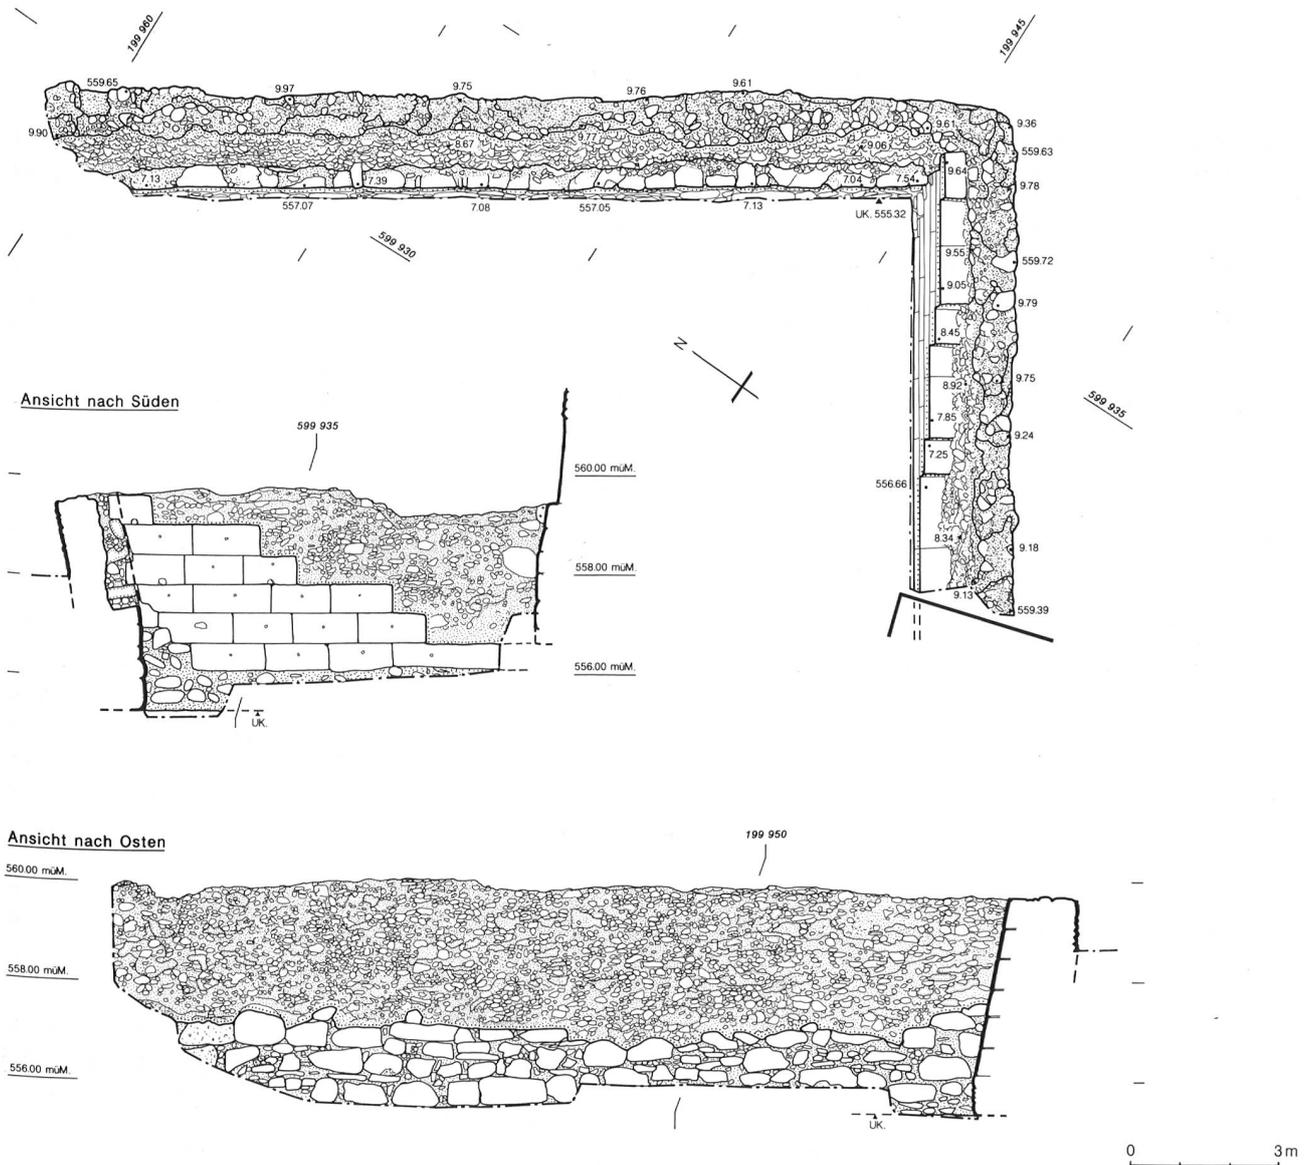
Abb. 238: Bern, Sidlerstrasse. Ansichten nach Westen und Süden an die Stadtmauer. Kieselkern und Sandsteinquaderschale. M. 1:150.

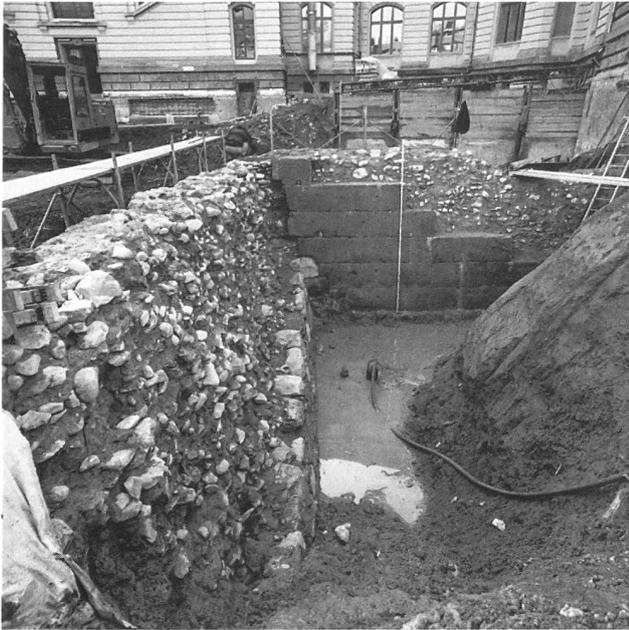
Abb. 239: Bern, Sidlerstrasse. Stadtmauer in Fundlage der Baugrube, vor Preisgabe des Mittelteils.

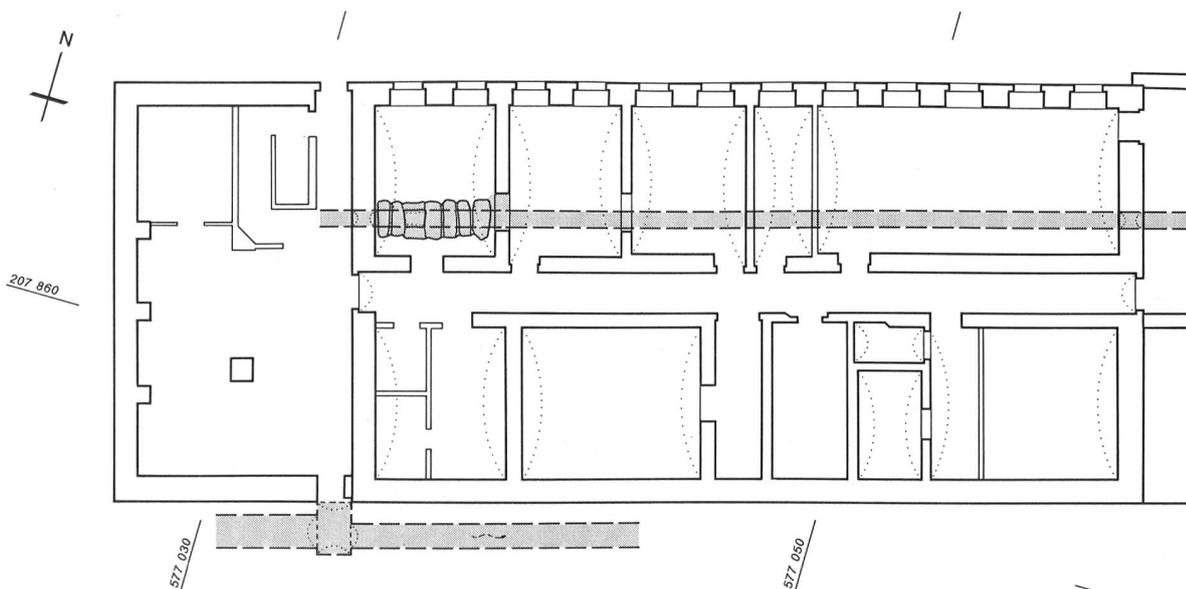
Abb. 247: Brüttelen, Äbiheim. Brüttelenbad. Grundriss des ehem. Badegebäudes mit Eintragung der beiden Kanäle. M. 1:250.

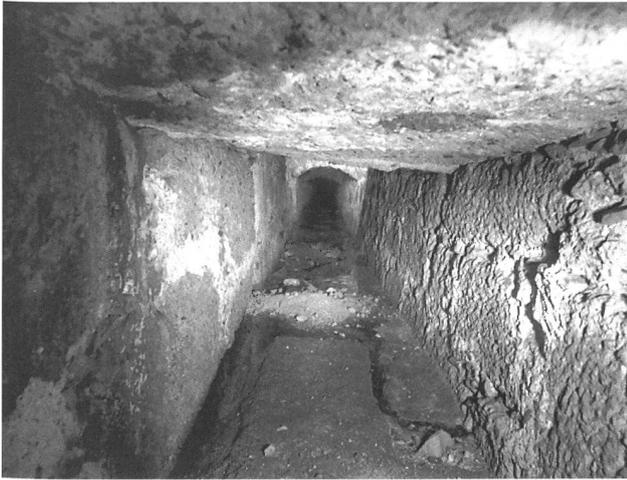
Abb. 248: Brüttelen, Aebiheim. Einblick nach Osten in den grossen Kanal südlich des Badegebäudes.

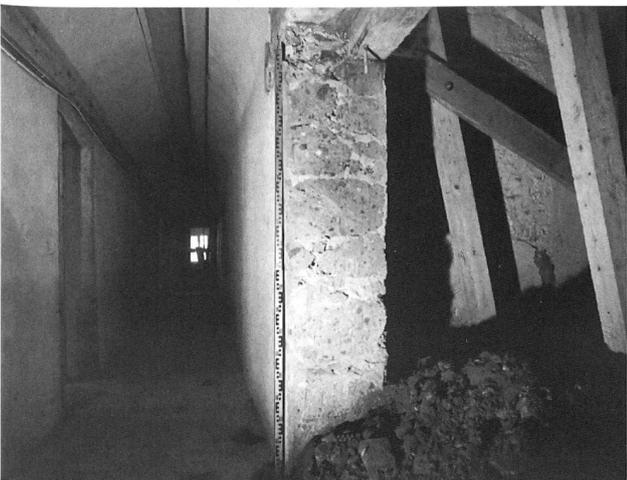
Abb. 250: Brüttelen, Aebiheim. Schnitt durch die südliche Korridor-mauer.

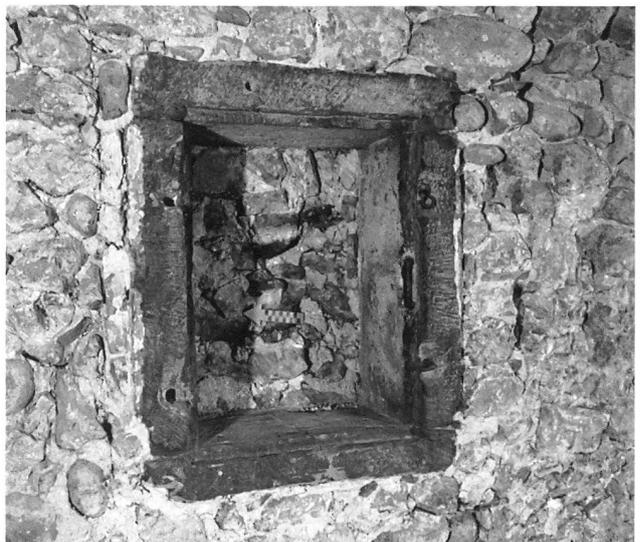
Abb. 252: Büren a.A., Hauptgasse 27. Wandresor in der östlichen Brandmauer.

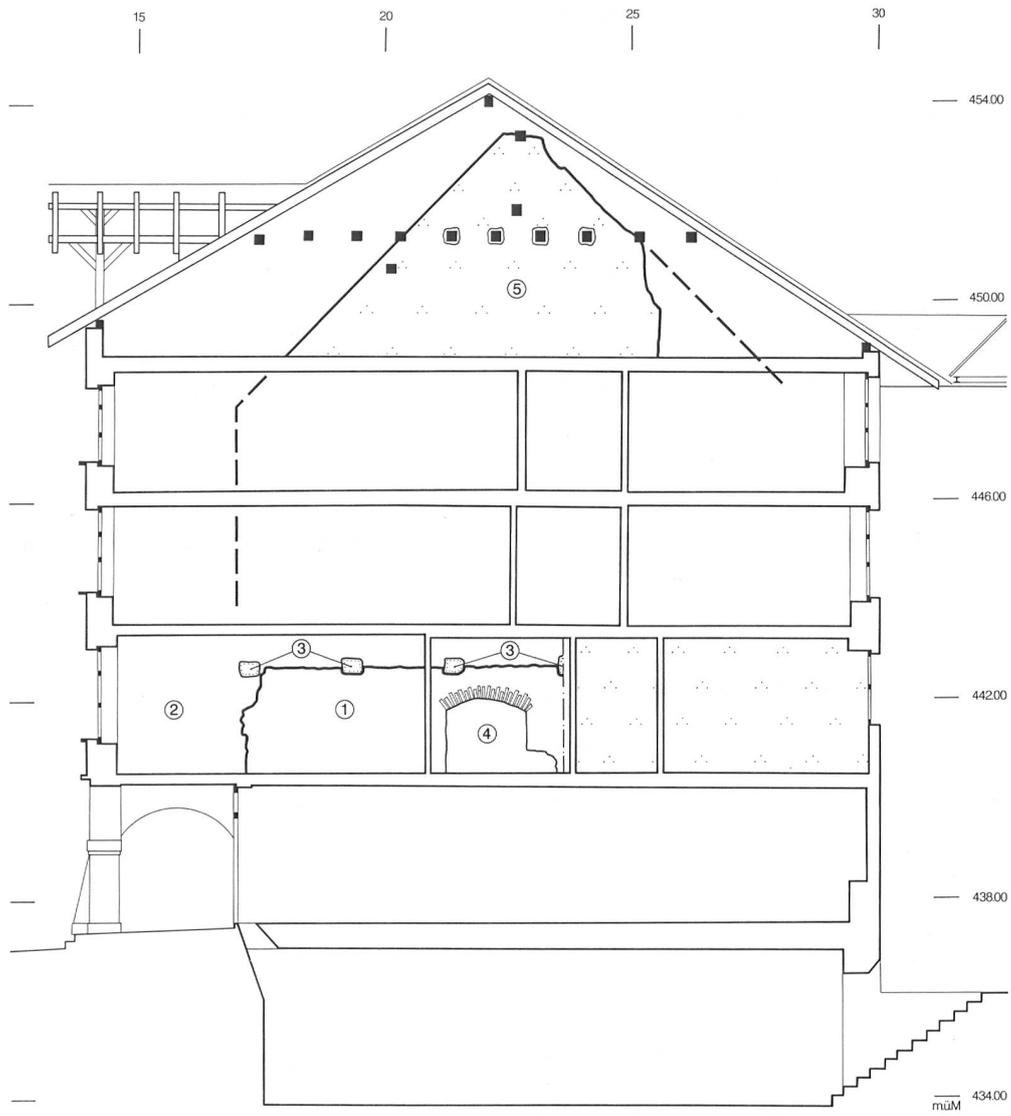
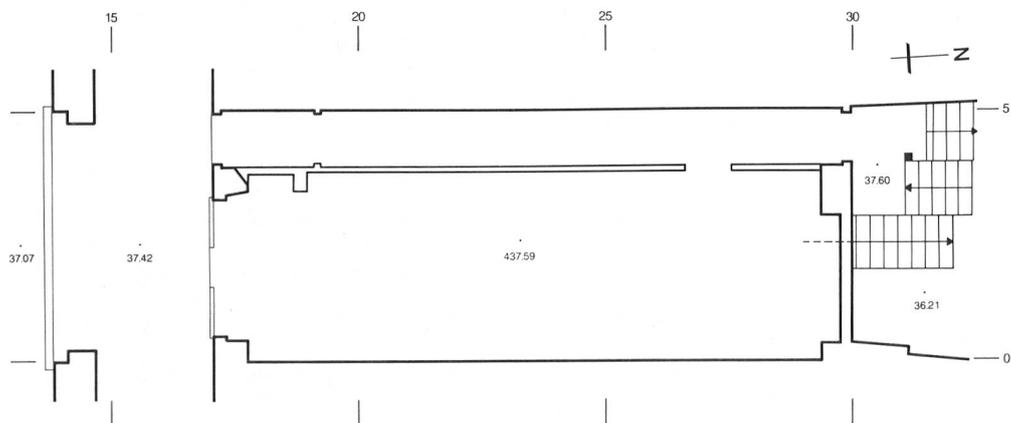
Abb. 253: Büren a.A., Hauptgasse 27, Vorderhaus. Grundriss und Querschnitt nach Westen mit Eintragung der baugeschichtlichen Befunde zum spätmittelalterlichen Kernbau im 1. Obergeschoss und im Dach. M. 1:150. 1 Mauerkrone, 2 ehem. Südflucht, 3 Balkenlöcher, 4 Nische, 5 Aufstockung.

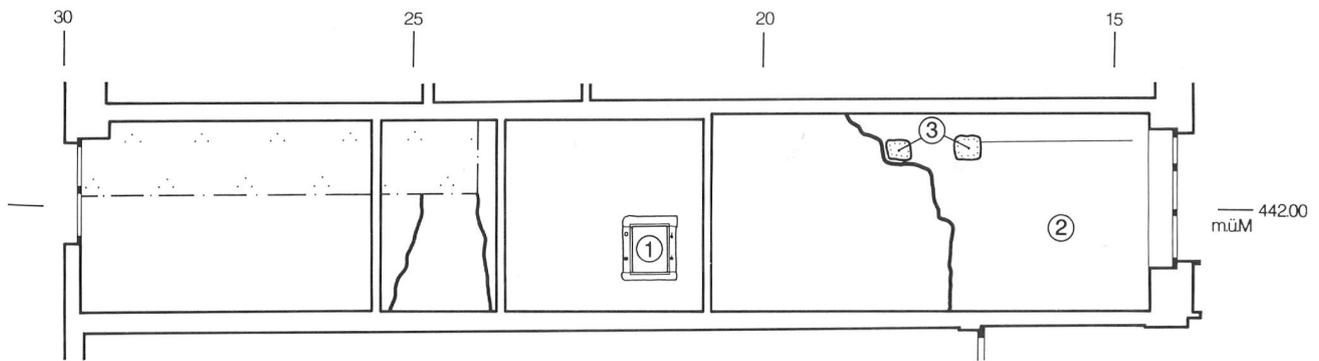
Abb. 254: Büren a.A., Hauptgasse 27, Vorderhaus. Befunde an der östlichen Brandmauer im 1. Obergeschoss. M. 1:150. 1 Wandtresor, 2 ehem. Südflucht, 3 Balkenlöcher.

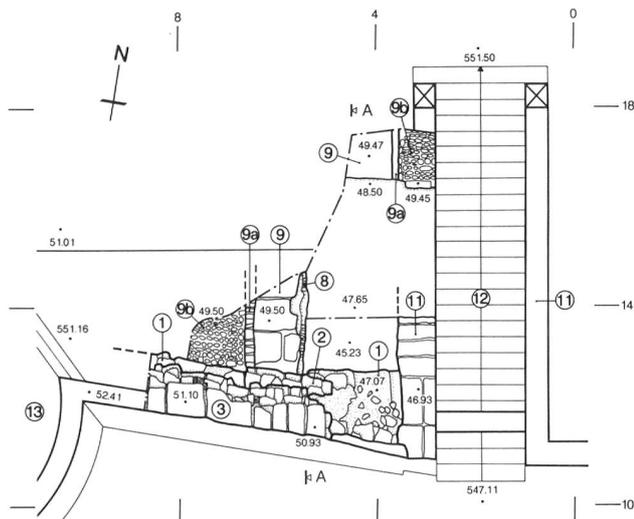
Abb. 258: Burgdorf, Grabenstrasse. Grundriss M. 1:150. Legende siehe auch Abb. 257. 9a Zwischenwände westlich und östlich an Sandsteinplattenboden, 9b Pflasterungen in den angrenzenden Räumen, 11 Treppwangen, 12 aktuelle Treppe, 13 Ziegelturn.
