Zeitschrift: Archäologie im Kanton Bern : Fundberichte und Aufsätze = Archéologie dans le canton de Berne : chronique archéologique et textes

Rubrik: Mittelalter/Neuzeit = Moyen Âge/Époques postmédiévale et moderne

Mittelalter / Neuzeit

Aarberg, Kreuzplatz Aufschlüsse am nordöstlichen Brückenkopf 1988

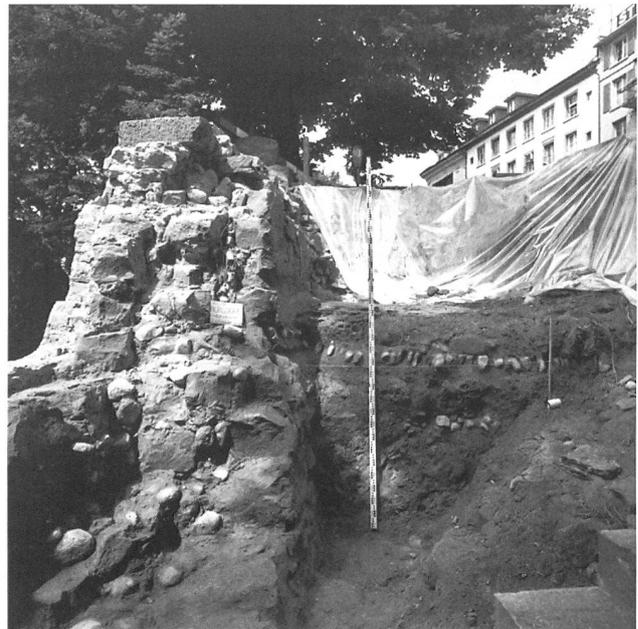
Abb. 259: Burgdorf, Grabenstrasse. Schnitt durch die verschiedenen Phasen der Stadtmauer mit Schichtanschluss der anstossenden Bauten.

- V Ersatz von Teilen der inneren Stadtmauerschale (2).
- VI Abbruch des Hauses an der Stadtmauer nach Stadtbrand von 1865.
- VII Aufmauerung (3) der Stadtmauer zur Stützmauer sowie Hinterfüllung (10; über 1 m Aufschüttung) für Grabenstrasse, 1868.

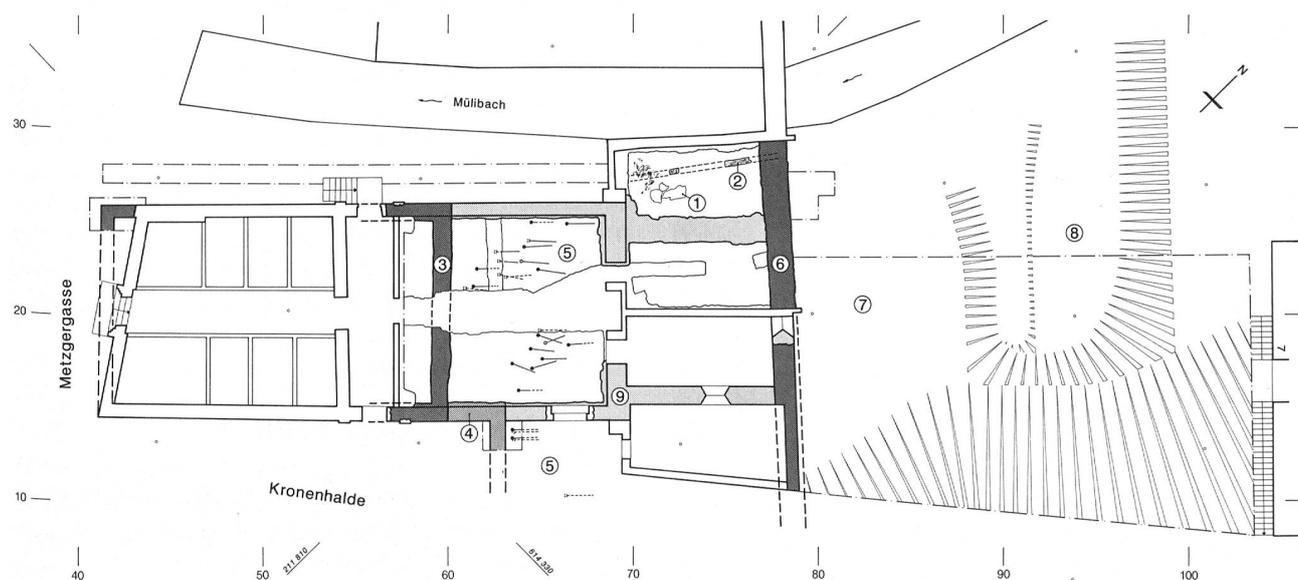
Abb. 263: Burgdorf, Altes Schlachthaus. Zusammenfassung der mittelalterlichen Befunde zum Niederspital. M. 1:400. 1 Schichtreste zur Siedlung Holzbrunnen, 2 Holzkanal, 3 Saalkirche, 4 Annxbau (Hospital), 5 erster Friedhof, 6 Stadtmauer, 7 Berme, 8 Graben.

Älteste Siedlungsbelege am Ort sind am Südufer des sicher in vorstädtische Zeit zurückreichenden Mühlebaches sowie als dunklere fundhaltige Schicht, die durch die Ostseite des Stadtgrabens geschnitten wird, gefunden worden. Nicht zu Grundrissen zusammenfügbare Befunde und der festgestampfte schwarzgefärbte Kies-Lehmboden (1) zeugen von einem Werkplatz intensiver Nutzung im Gebiet des urkundlich überlieferten Weilers Holzbrunnen. Sie datieren wohl aus dem mittleren 12. Jahrhundert.

Zu den Überraschungen zählt die Entdeckung eines bislang nicht bekannten Gründungsbaus, wohl einer Rechtecksaalkirche (3). Die Mauerstärke beträgt im Aufgehenden knappe 90 cm, im Fundament 1,35 m, das Grundrissmass 11,6 m x 19 m. Die Mauertechnik mit Sandsteinquaderschalen und magerbetonartigem Kiesel-Mörtelkern

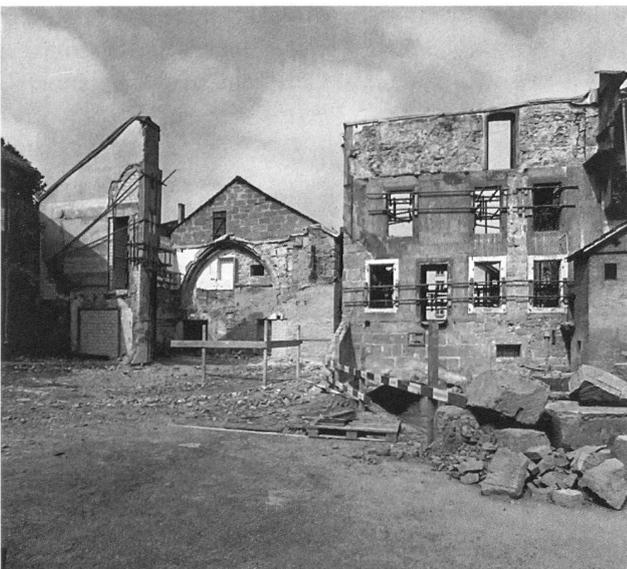
Abb. 265: Burgdorf, Altes Schlachthaus. Die Baureste des ehemaligen Niederspitals nach Abbruch der Schweineschlächtereier. Links das halbe Chorfenster, in der Mitte der Chorbogen, rechts der durch ein Gebäude überbaute Mühlebach.

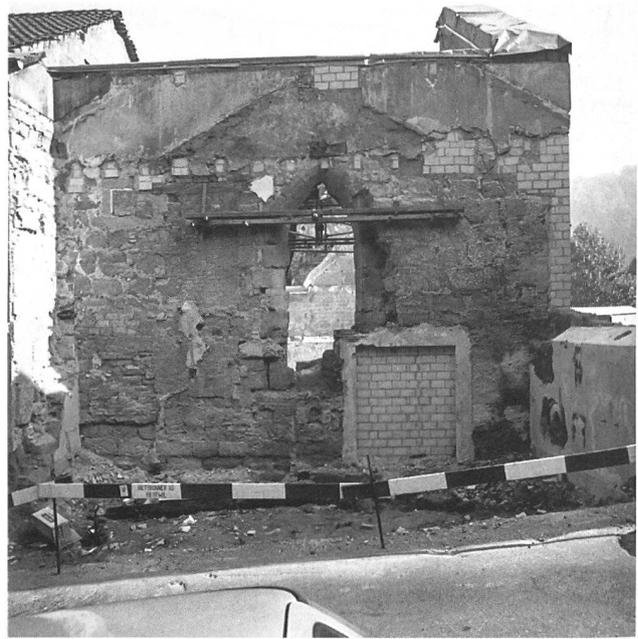
Abb. 266: Burgdorf, Altes Schlachthaus. Südfassade des Chors mit originalem Fenster. In der Sockelmauer rechts verbirgt sich ein Überrest der Stadtmauer.

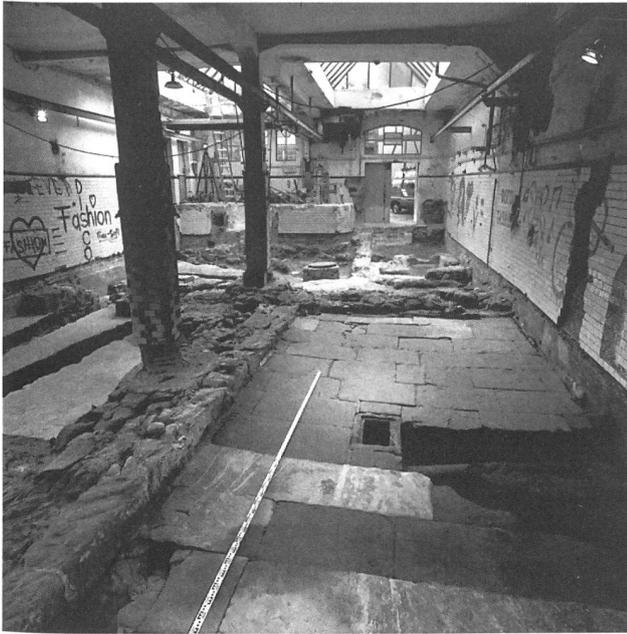
Abb. 267: Burgdorf, Altes Schlachthaus. Übersicht der Grabungen im Innern. Der nähere der beiden Freipfeiler steht auf der Nordmauer des ehemaligen Chors, der entferntere auf der Stadtmauer. Der Sandsteinplattenboden gehört bereits zur profanierten Nutzung.

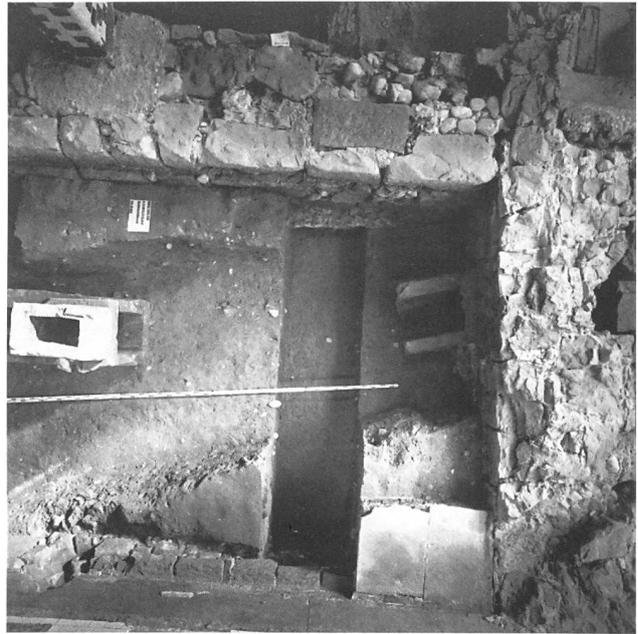
Abb. 268: Burgdorf, Altes Schlachthaus. Anstossstelle der nördlichen Chormauer (oben) an die Stadtmauer (rechts).

Datierung: Die Datierung dieser Baugruppe mit Friedhof dürfte aufgrund der bisherigen Kenntnis der Stadtgeschichte der Burgdorfer Unterstadt nicht vor die 1280er Jahre zu datieren sein. Da die Stadtmauer jedoch in die Friedhofschichten einschneidet, also jünger ist, darf das Dendrodatum des Sargbrettes von Grab 194 ernst genommen werden. Dies deutet darauf hin, dass der

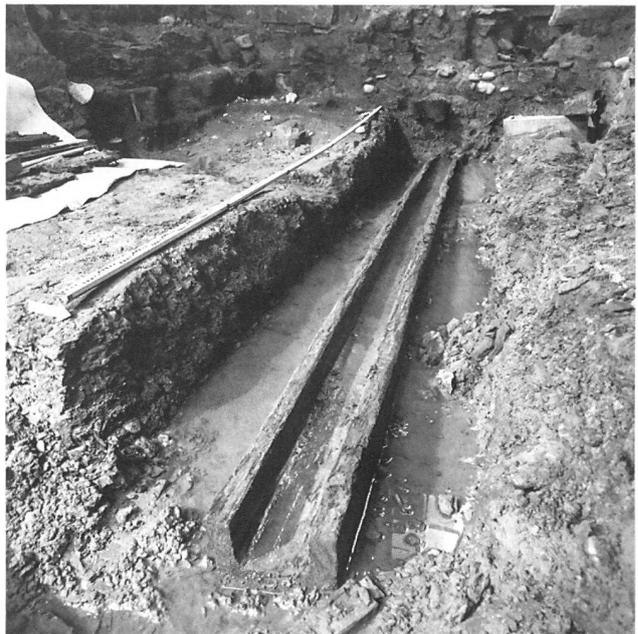
Abb. 269: Burgdorf, Altes Schlachthaus. Der eichene Kanal im Weiler Holzbrunnen nach Entfernung des hölzernen Deckels.

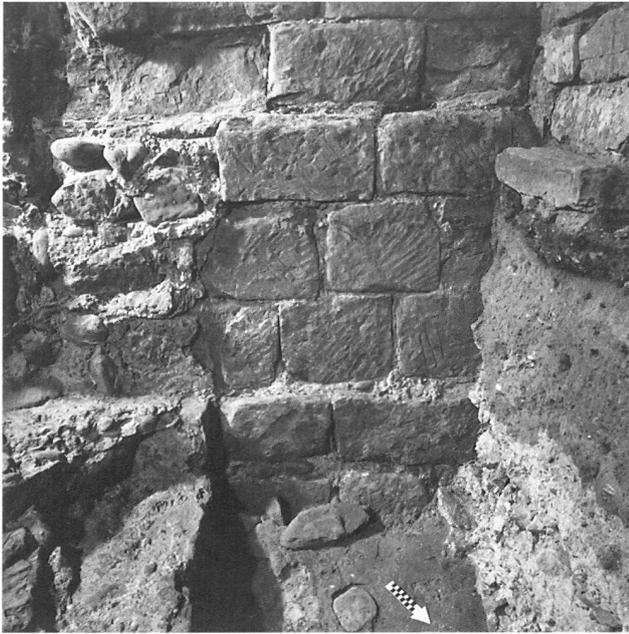
Abb. 270: Burgdorf, Altes Schlachthaus. Mauerdetail des ersten Kirchenbaus (3). Blick an die innere Südostecke. Sandsteinquader mit Schichthöhenzeichen.

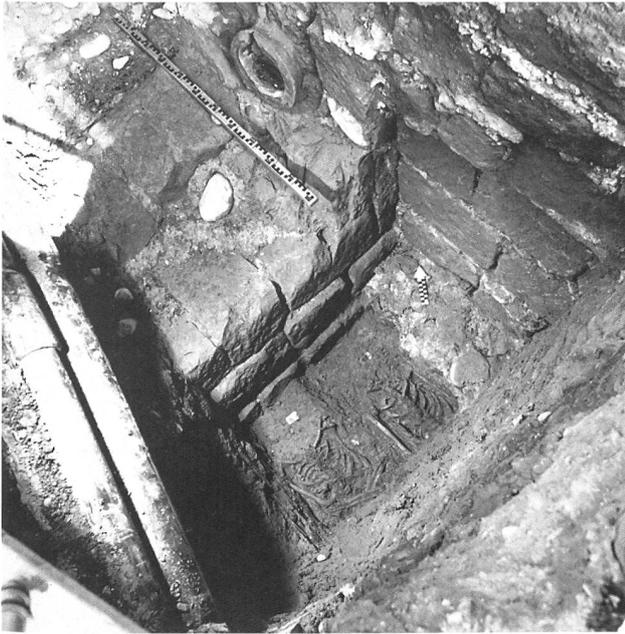
Abb. 272: Burgdorf, Altes Schlachthaus. Anschlussstelle von Hospitalannex (4, oben) und Schiffsverlängerung (9, rechts). Beide durchschlagen ältere Bestattungen.

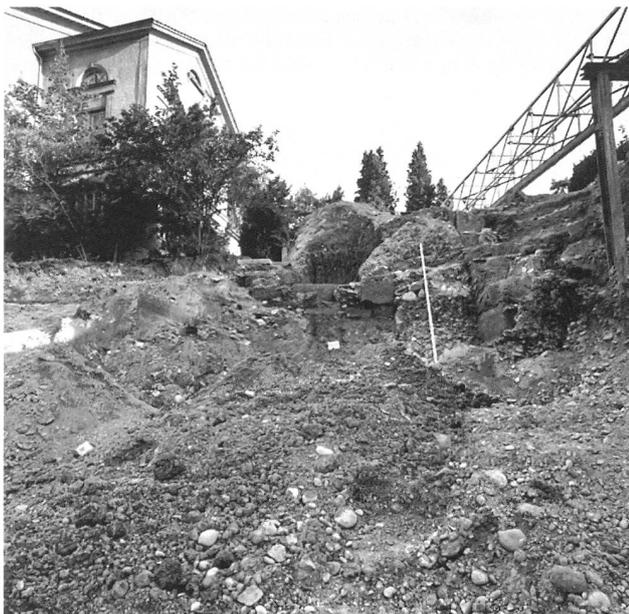
Abb. 275: Burgdorf, Schmiedenrain. Nordrand der Baugrube. V.r.n.l.: Strassenkofferungen und -Pflasterungen des älteren Schmiedenrains, Stützmauer, Baureste des barocken Baus mit Gewölbekeller.

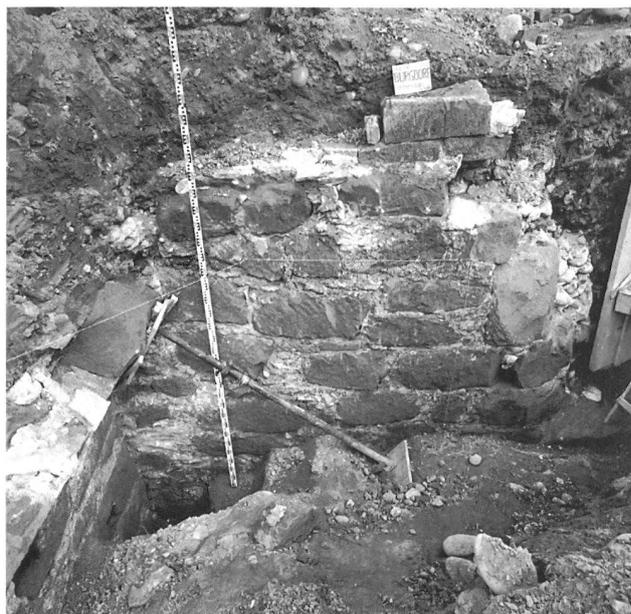
Abb. 276: Burgdorf, Schmiedenrain. Nordostecke des Gewölbekellers.

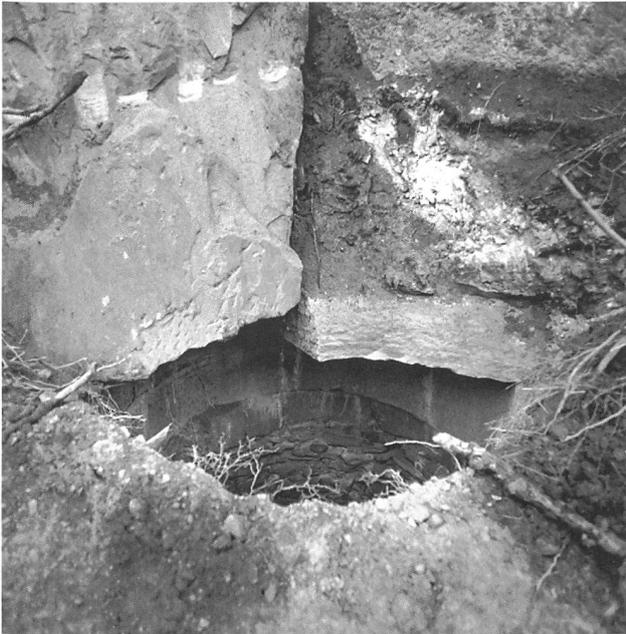
Abb. 277: Burgdorf, Schmiedenrain. Sodbrunnen im Westen des Barockbaus mit Gewölbekeller.

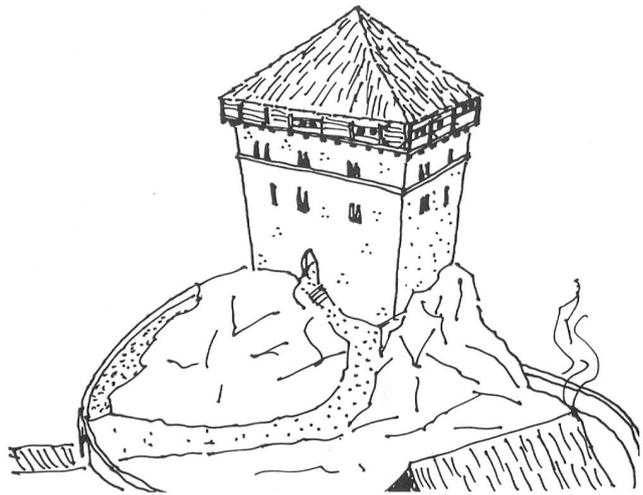
Abb. 281: Duggingen, Schloss Angenstein. Rekonstruktionsskizze der Anlage des 13. Jahrhunderts aus selber Perspektive wie Abb. 280.

Ältester Kern im heutigen Baubestand sind die östlichen zwei Drittel des Donjons. Der ursprüngliche Grundriss war jedoch mit demjenigen des heutigen Turmes identisch. Über drei Geschossen eines massiven Tuffquadersockels mit spitzbogigen Tuff-Fenstern erhob sich ein hölzernes Kraggeschoss, das später einem Brand zum Opfer fiel. Der gesamte Dachaufbau mit Kemenatengeschoss (Kammern des Wohnteils) ging dabei verloren. Einzig die Kragbalken brannten, weil sie direkt in die Mauer eingelassen waren, nur mauerbündig ab. Ihre Stummel liessen sich daher dendrochronologisch bestimmen, so dass die Erbauung des Kerns der heutigen Anlage kurz nach 1286 angesetzt werden kann. Verschiedene Quader weisen einfache Steinmetzzeichen (Winkel, T, V) auf.

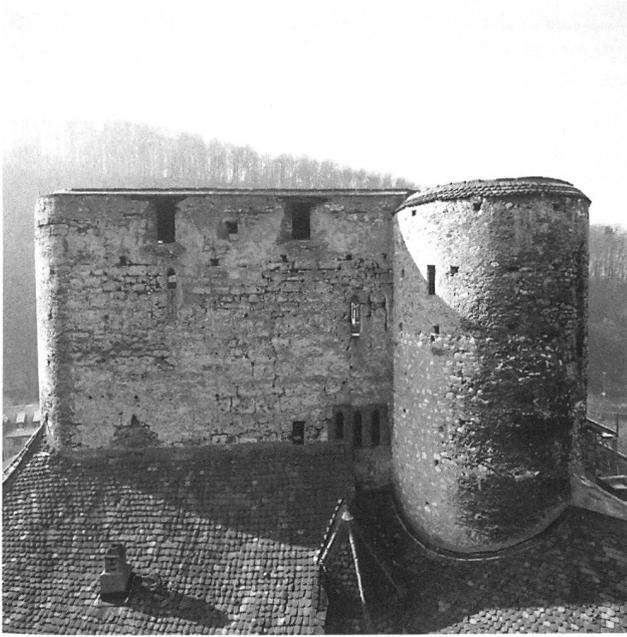
Abb. 282: Duggingen, Schloss Angenstein. Äusseres des zentralen Donjons im Zustand vor der Restaurierung. Unten sind in der Dachfläche der First sowie der Polygonalschluss des Kapellendaches auszumachen.

Wohl im grossen Basler Erdbeben von 1356 stürzte die Westfassade mit angrenzenden Partien der Nord- und Südwand des Donjons ein. Ihr Wiederaufbau sowie ein Umbau des Turmes mit roten Sandsteinfenstergewänden konnte aufgrund der Ergänzung des Kraggeschosses dendrochronologisch nach 1364 datiert werden. Die Anschlussstelle sowie die roten Sandsteinfenster lassen diese Sanierungsmassnahme am heutigen Bau klar ablesen.

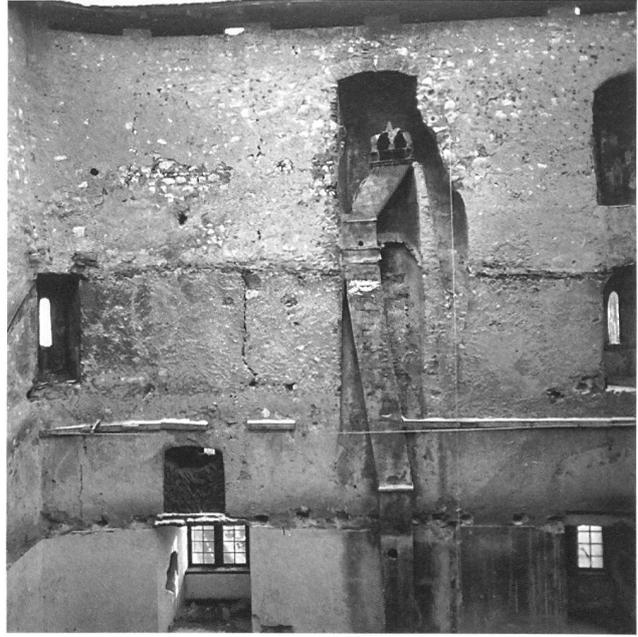
Abb. 283: Duggingen, Schloss Angenstein. Inneres des Donjons (Südwand) nach Entfernung der Einbauten. Die mächtige Nische für die spätmittelalterlichen Rauchabzüge wurden – wohl 1826 – für den kunstvollen Kamin verwendet.

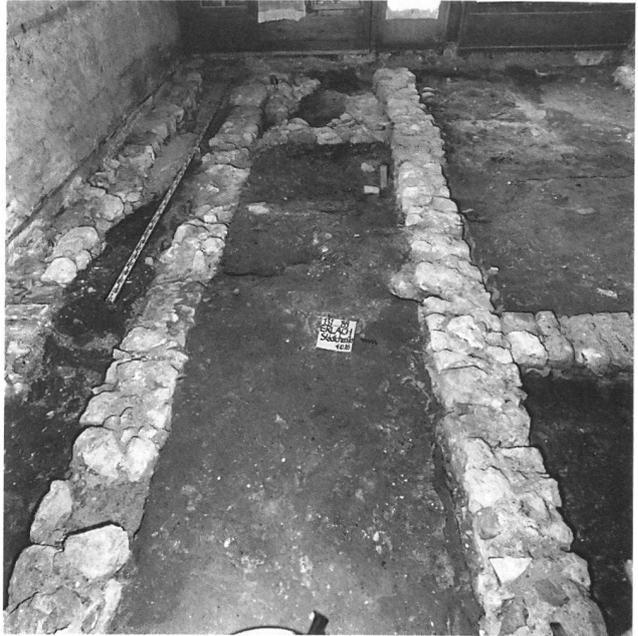
Abb. 288: Erlach, Im Städtli 10. Grabungsbefunde nach Westen.

Fundmünzen ADB, Inv.Nr. 131.0006 Fnr. 34779/1
 Fundangaben: Aus Störung (2) Abb. 288.

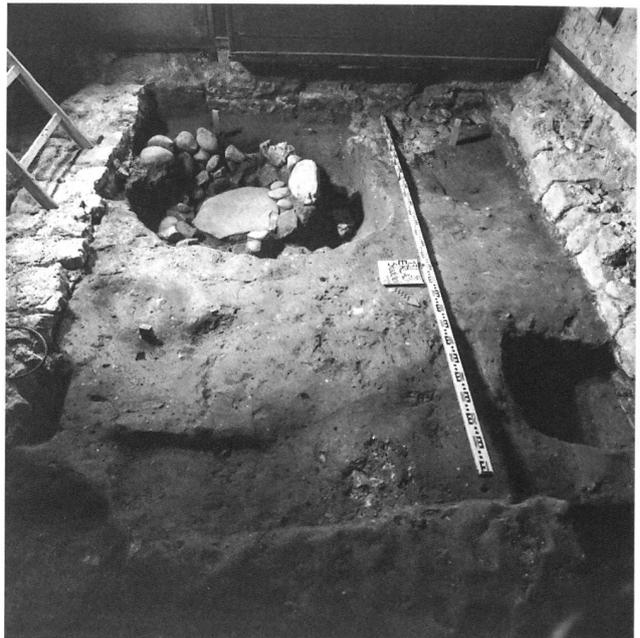
Abb. 289: Erlach, Im Städtli 10. Der Befund der grossen Grube (1) von Osten.

- I Sehr hoch anstehender, felsensandartiger gewachsener Boden,
- II isolierte Reste einer älteren brandig-lehmigen Benützungsschicht mit diversen Werkgruben (1-4), jedoch ohne grundrissliche Befunde. Mangels Kleinfunden

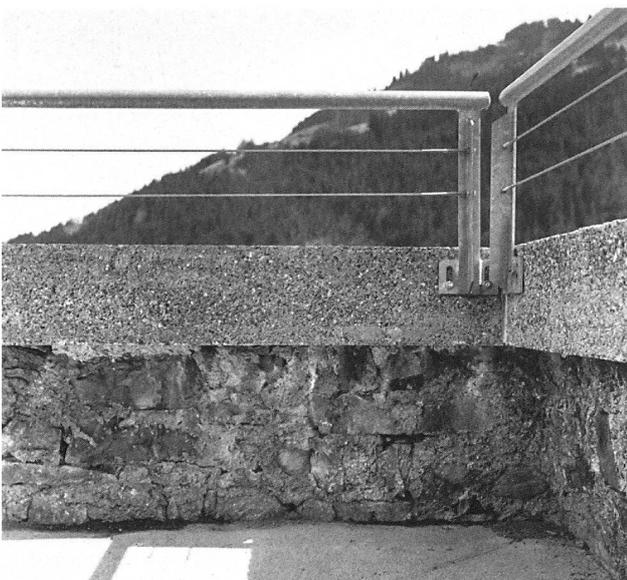
Abb. 294: Frutigen, Tellenburg. Detail der Mauerbekrönung nach der Sanierung.

Nach – zumindest vorläufig – zurückgestellten Ausbauplänen im Innern der Ruine wurden ab September 1989 etappenweise das Mauerwerk von Bewuchs befreit und Flickarbeiten ausgeführt. Die Mauerkrone des Bergfrieds erhielt zunächst über einer neuen Isolation eine konventionelle Abdeckung aus Kalkmörtel; wegen der extremen Witterungsexposition bewährte sich diese Lösung indes nicht, so dass wir erstmals für eine archäologische

Konservierung neue Wege beschritten: speziell gefertigte «Waschbeton»-Platten. Diese wurden nach unseren Mörtelrezepten – mit denselben Sanden wie der originale Mörtel – im Werkhof der örtlichen Baufirma gegossen und per Helikopter versetzt. Die neuen Metallgeländer suchen einen Kompromiss zwischen ästhetisch Vertretbarem und gesetzlicher Sicherheitsvorschrift.

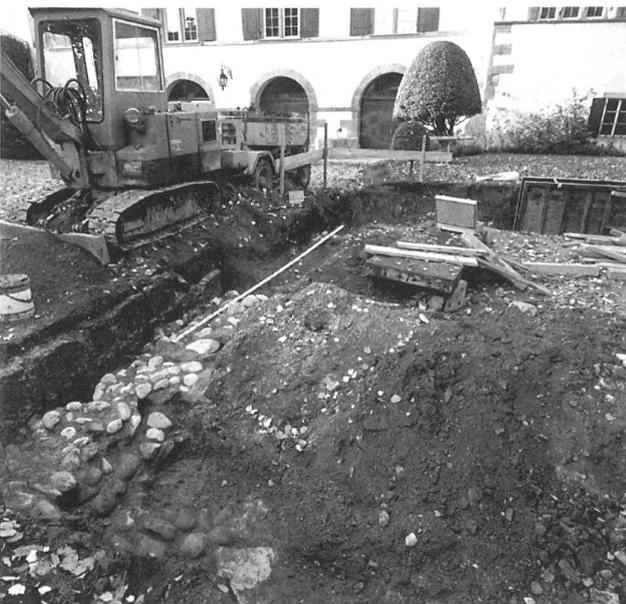
Abb. 298: Gals, Schloss Zihlbrücke. Maueraufschlüsse im Hof.

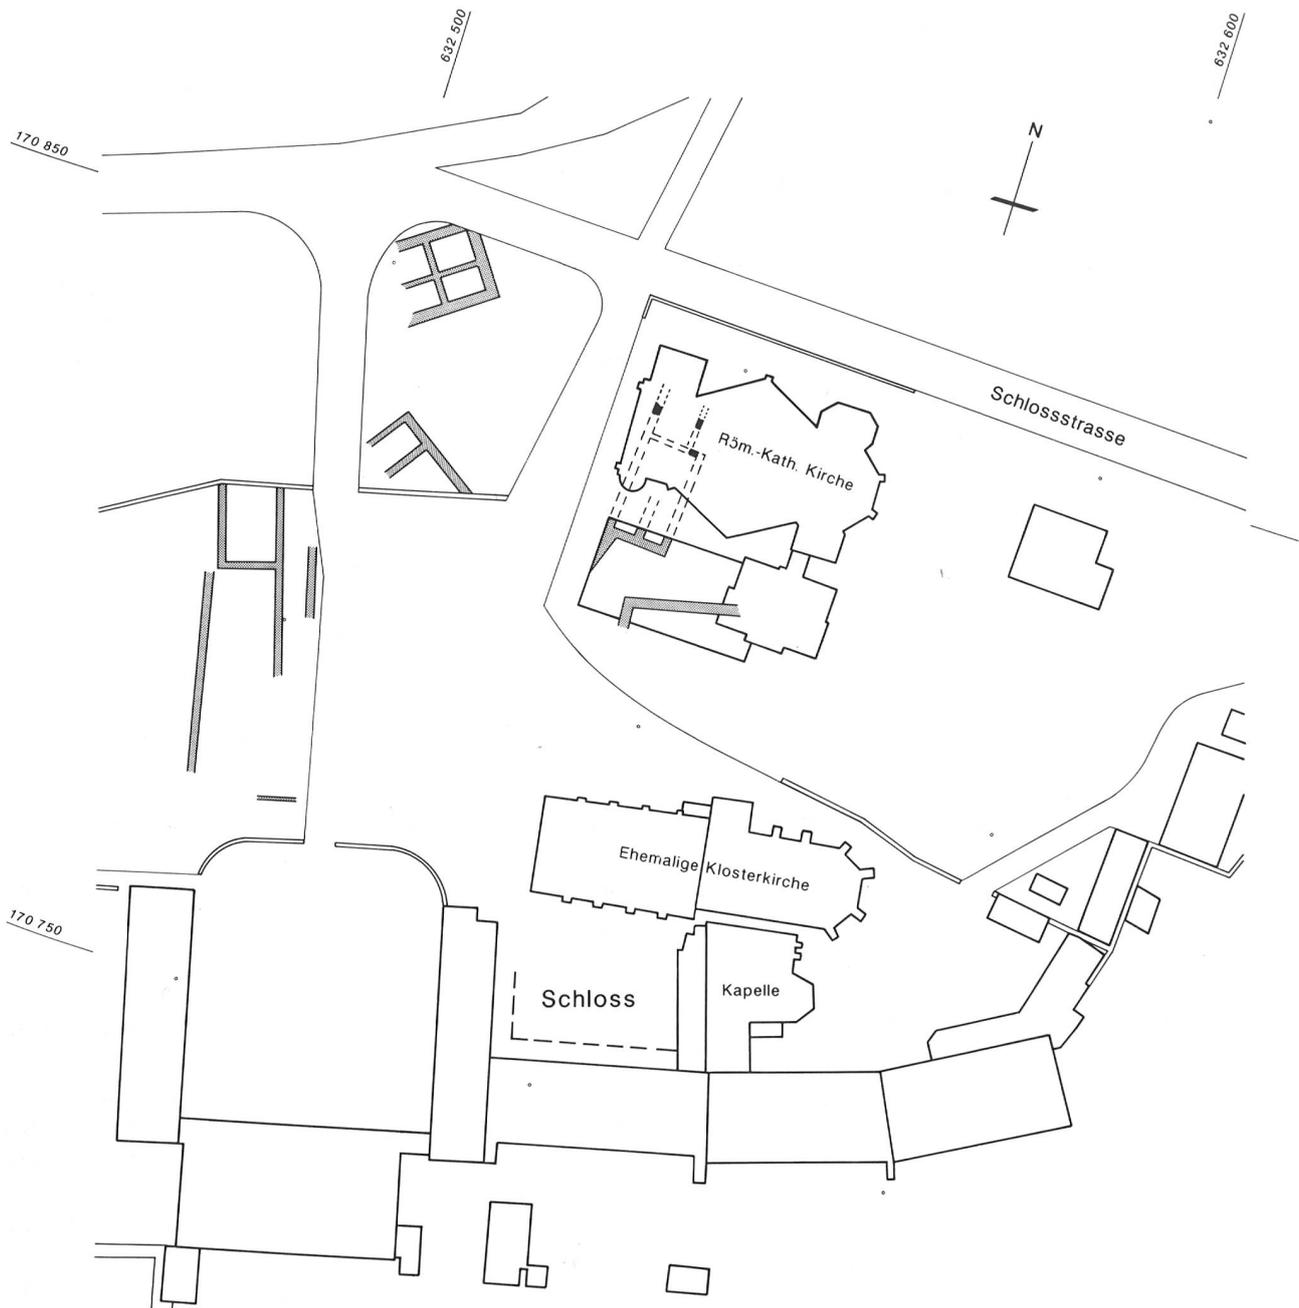
Abb. 301: Interlaken, Schlossareal und Katholische Kirche. Zusammenfassender Plan der Mauerfunde von F. Knuchel 1961/62 (grau gerastert) und ADB 1989 (schwarz). Sie zeugen von einer lockeren Bebauung des Nordhofes. Die Anordnung des Frauenklosters im Norden der ehem. Klosterkirche ist nach wie vor unklar. M. 1:1000.

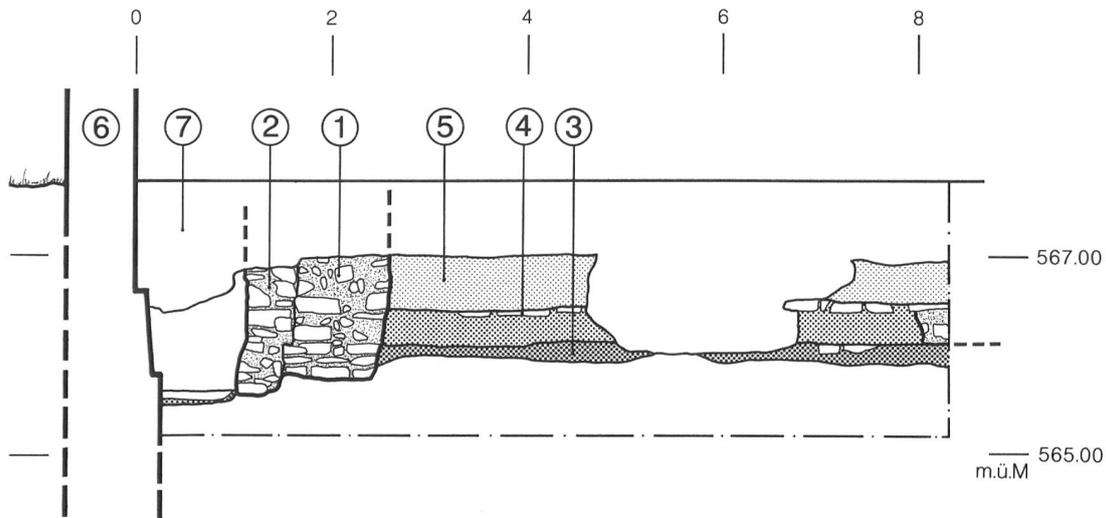
Abb. 302: Interlaken, Katholische Kirche. Kellergrubenprofil nach Norden. M. 1:75. 1 mittelalterliche Westmauer, 2 strebepfeilerartige Verstärkung, 3 Mörtelgussboden auf Kieselrollierung, 4 Steinplattenboden auf Einfüllung, 5 Abbruchschichten des Klosters, 6 aktuelle Westmauer der Kirche, 7 Auffüllungen in heutiger Kirche.

Aufgrund des Abbruchs des alten Heizkellers und geringfügiger Erweiterung konnten Anfang November 1989 einige Profile mit Mauern und Bodenstrukturen freigelegt und dokumentiert werden.

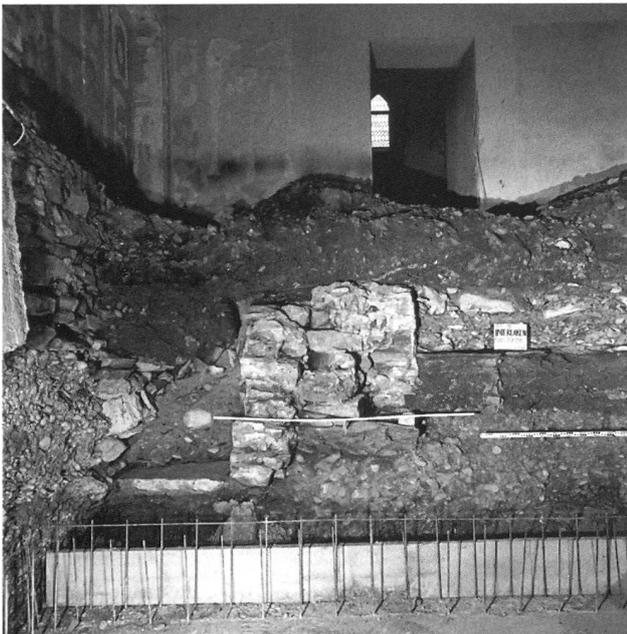
Abb. 303: Interlaken, Katholische Kirche. Kellergubenprofil mit nord-westlichem Maueraufschluss.

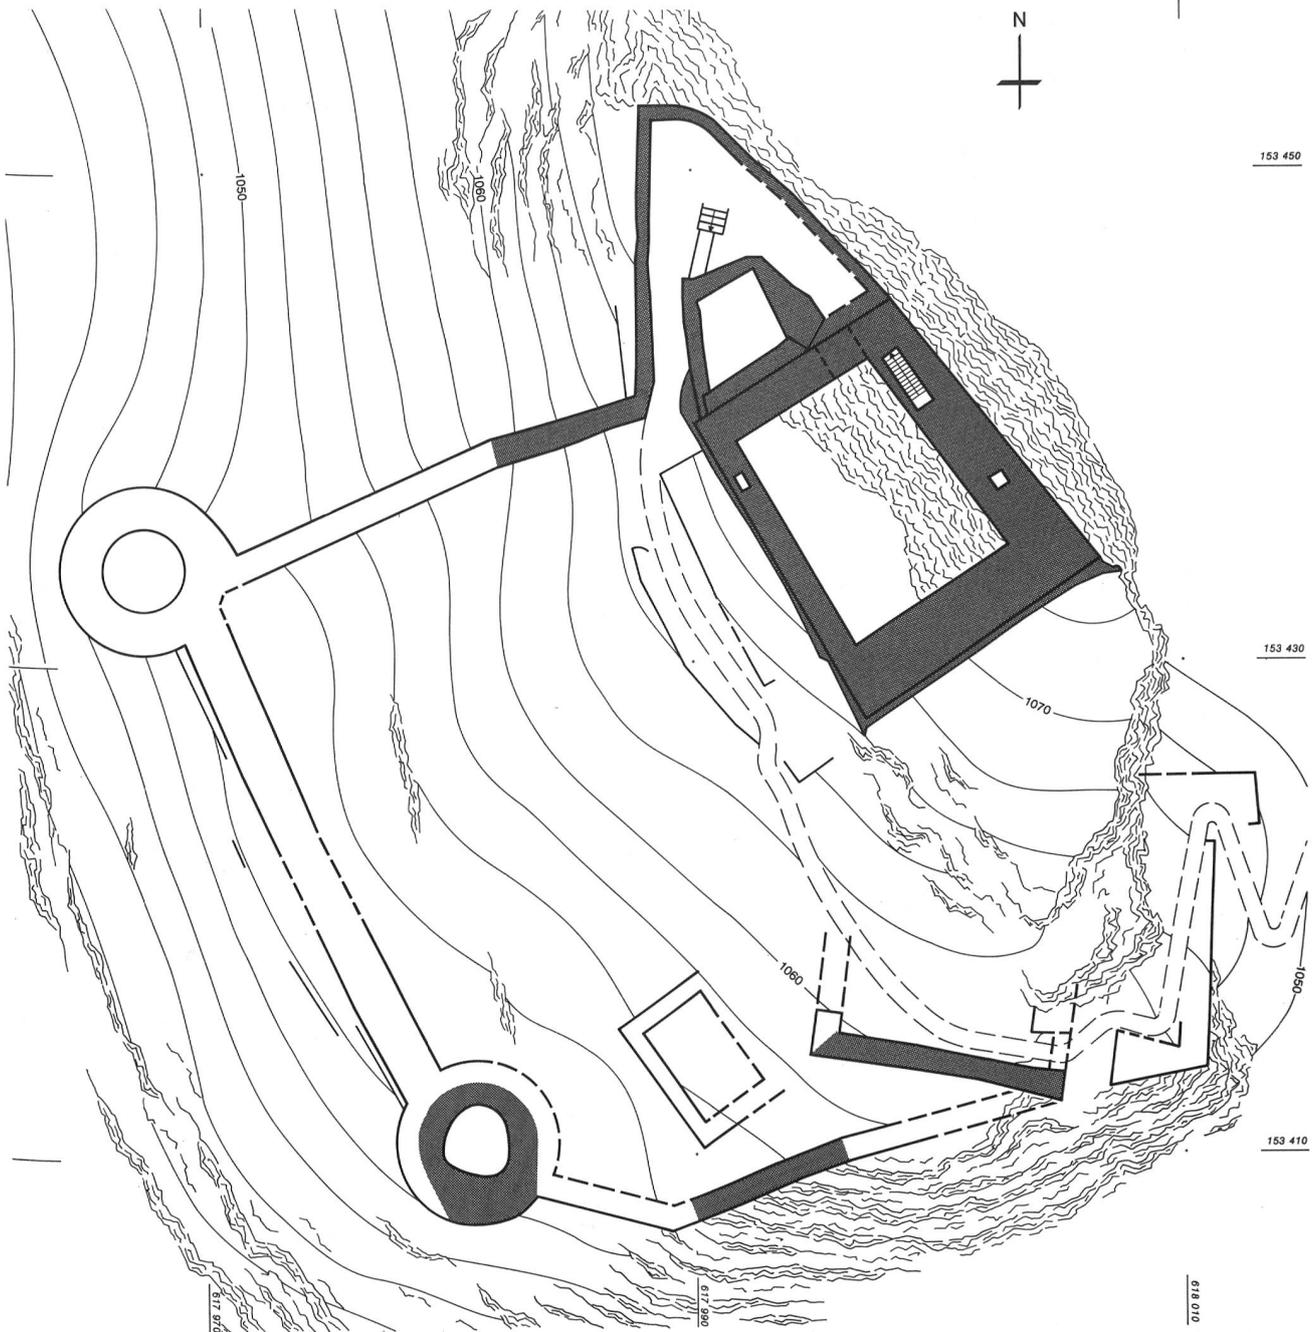
Abb. 304: Kandergrund, Ruine Felsenburg. Situationsplan mit Ergänzung von Fundamenten, die anlässlich der Rodungsaktion neu zutage traten. M. 1:300.

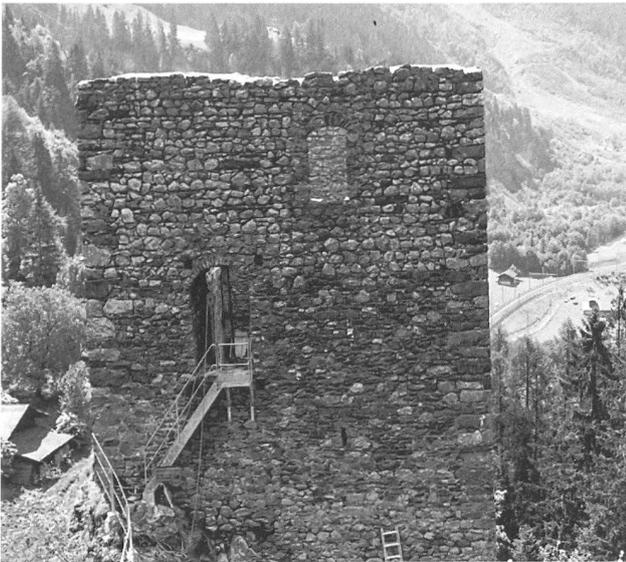
Abb. 306

Abb. 306: Kandergrund, Ruine Felsenburg. Nordwestwand mit Hoch-
eingang.

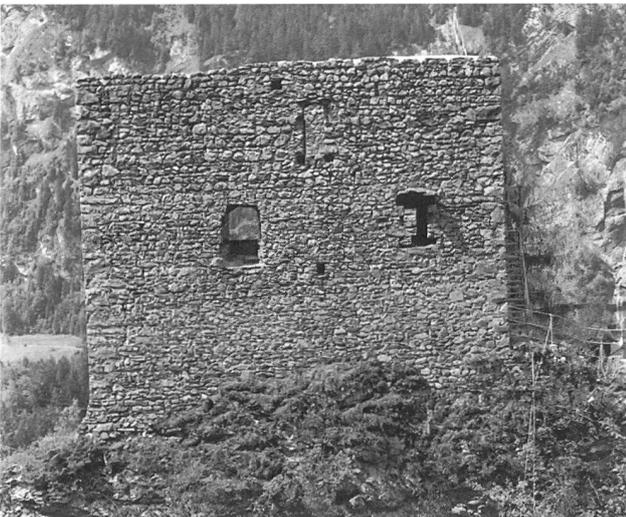
Abb. 307

Abb. 307: Kandergrund, Ruine Felsenburg. Nordostwand.

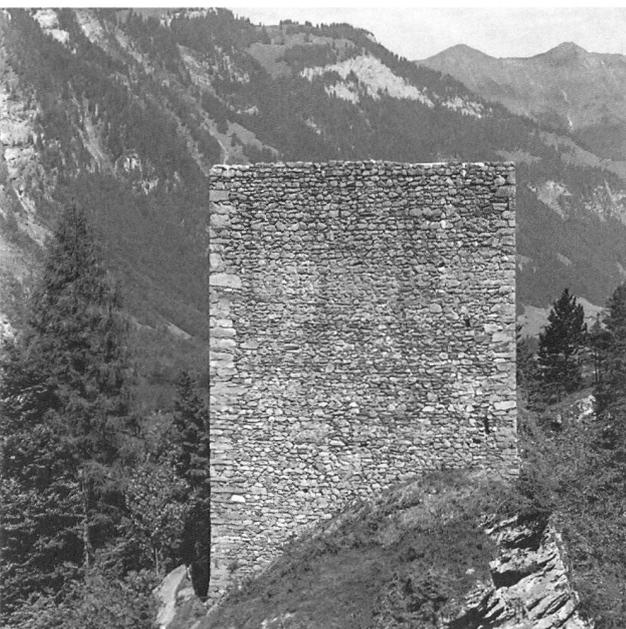
Abb. 308

Abb. 308: Kandergrund, Ruine Felsenburg. Die talaufwärts gerichtete,
geschlossene Südostfassade.

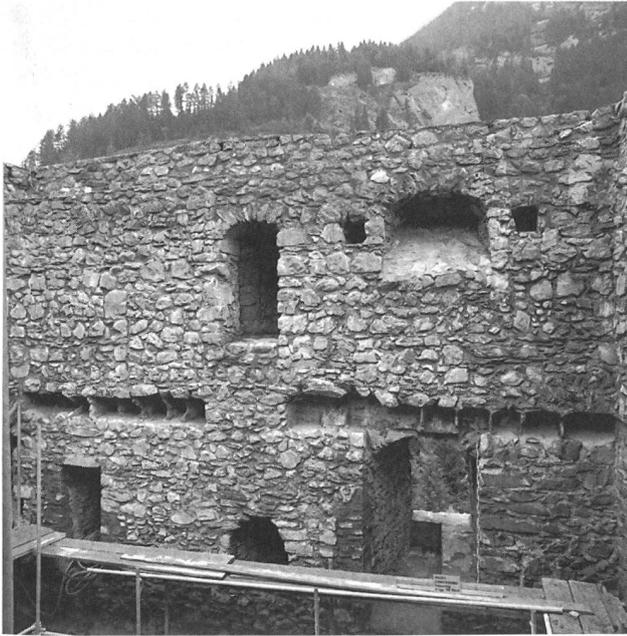
Abb. 311: Kandergrund, Ruine Felsenburg. Die beiden Obergeschosse der Nordostwand von innen.

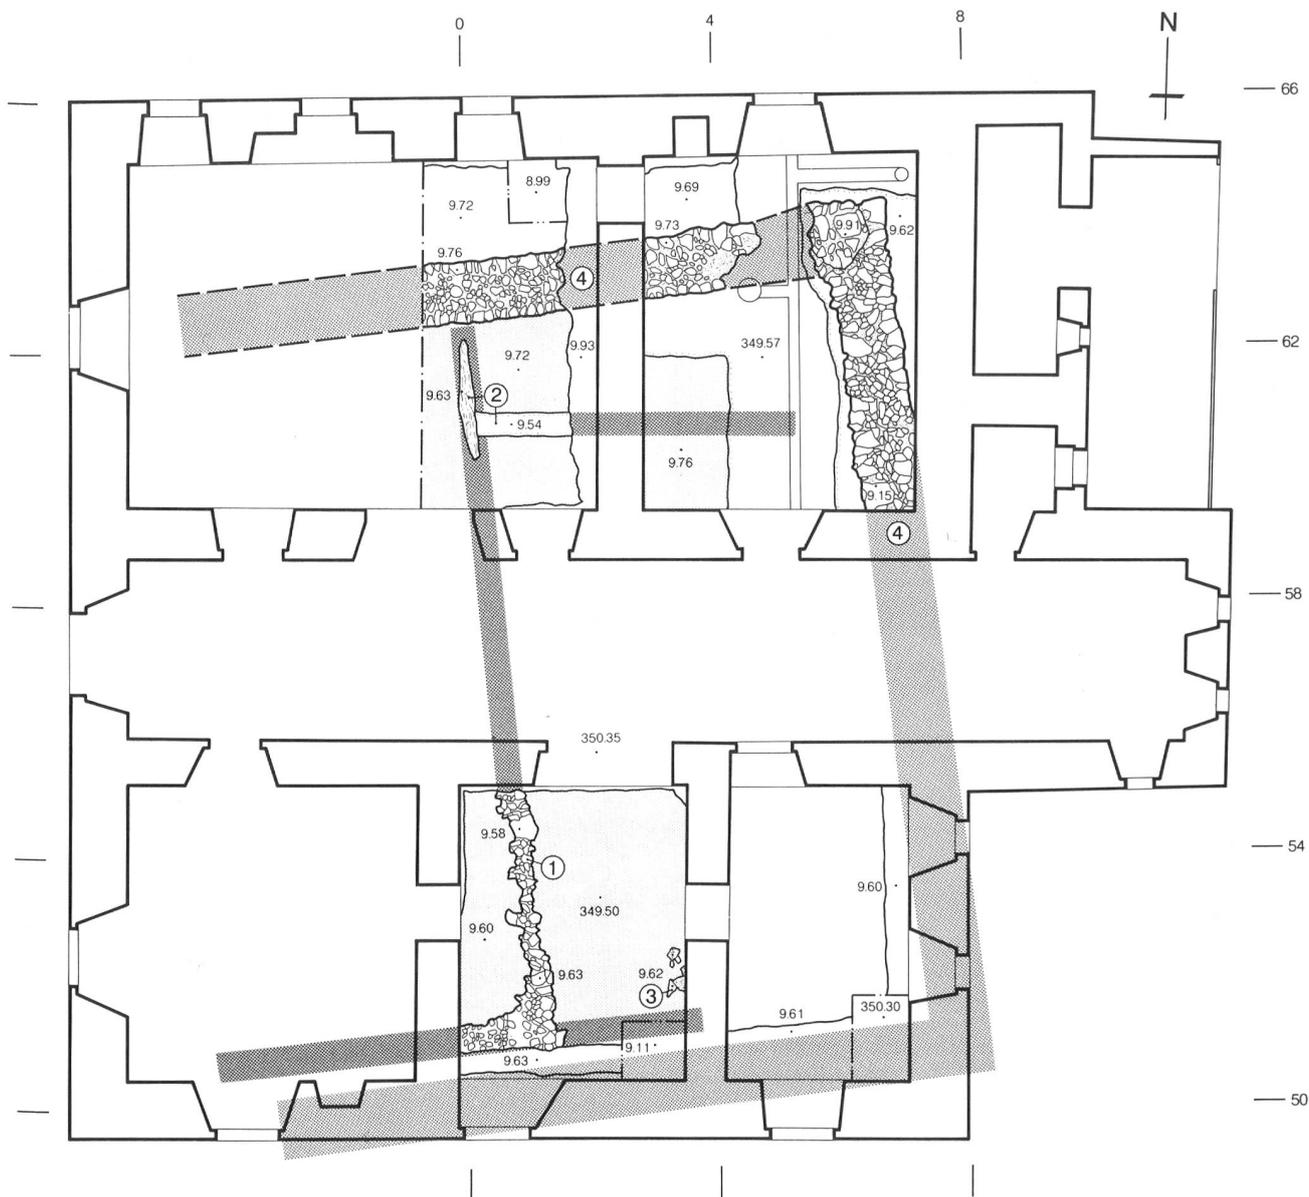
Abb. 313: Laufen, Amtshaus. Grundriss der Grabungsbefunde. M. 1:150. 1 Steinreihen der Schwellenunterlagen, 2 Holzreste von Schwellen, 3 Feuerstelle zu Bau I, 4 Fundamente zu Steinbau II.

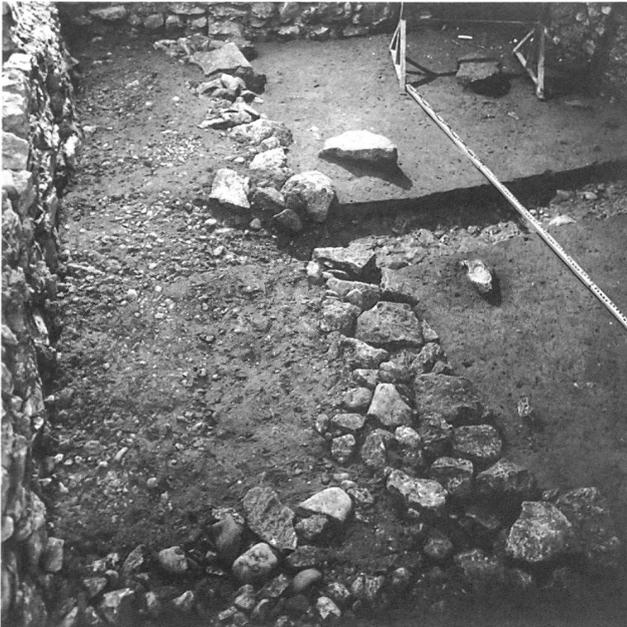
Abb. 315: Laufen, Amtshaus. Unterlegsteine zu Binnenwand (1), Blick im mittleren Südraum nach Norden.

Im mittleren Raum der Südseite (Abb. 315) sowie im nordwestlichen Raum (Abb. 318) zeigten sich auf dem gewachsenen oder durch Birsüberschwemmungen abgelagerten Kiesmaterial Überreste eines Gebäudes. Steinreihen (1), die als Unterlagen von Schwellbalken dienten, und Balkenreste (2) verraten, dass es sich um ein Holzhaus – in ähnlicher Konstruktion wie die auf dem Rathausplatz 1987/88 ergrabenen Strukturen – handelte. Seine Umfassungswände haben sich nicht erhalten, weil das Gebäude in der zweiten Bauphase gleichsam versteinerte, d.h. seine Umfassungswände wurden auf soliden, tiefgreifenden Steinfundamenten neu errichtet. Seine Nordsüd-Ausdehnung darf somit auf 12 m geschätzt werden. Wie weit es sich in Westost-Richtung ausdehnte, können wir nicht sagen, weil Tieferlegungen der Böden im Westen wie im Osten in jüngster Vergangenheit alle Schichten zerstörten. Gesichert ist ein Mindestmass von 7 m. Es konnten 5 Räume, einer davon mit Feuerstelle (3), gefasst werden.

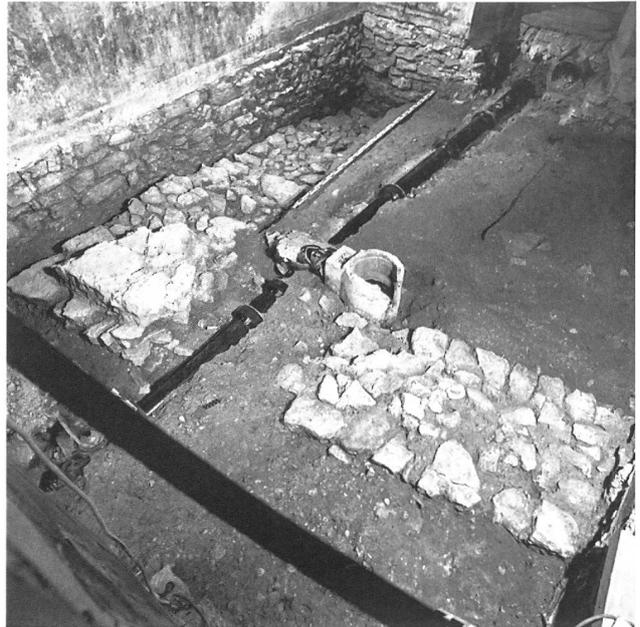
Abb. 317: Laufen, Amtshaus. Nordostecke des Fundamentes (4) von Bau II. Blick nach Südosten.

Wie erwähnt ist Bau II zumindest im Bereich der Nord- und der Südflucht als Versteinerung des hölzernen Herrenhauses zu deuten. Auf massiven Kalkbruchsteinfundamenten (4) von 1 m Stärke ruhte das etwa 90 cm starke aufgehende Mauerwerk des mindestens 14 x 16 m messenden Baukörpers.

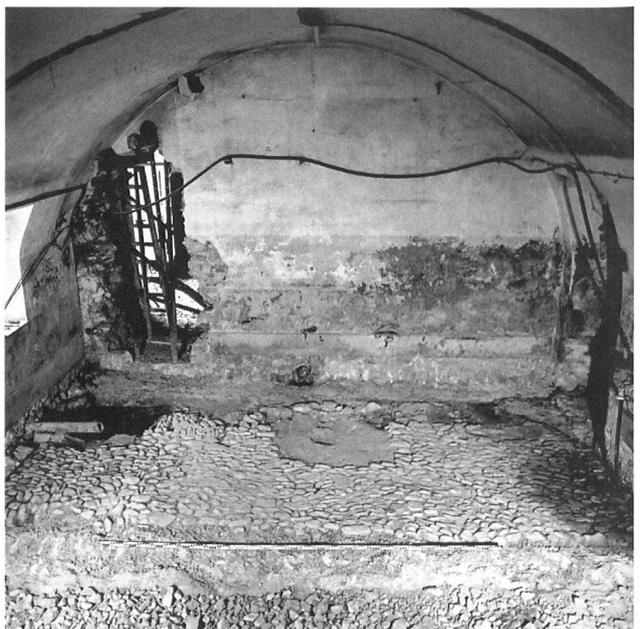
Abb. 318: Laufen, Amtshaus. Pflasterungsbefund im Raum Nordwest, nach 1600. Blick nach Osten.

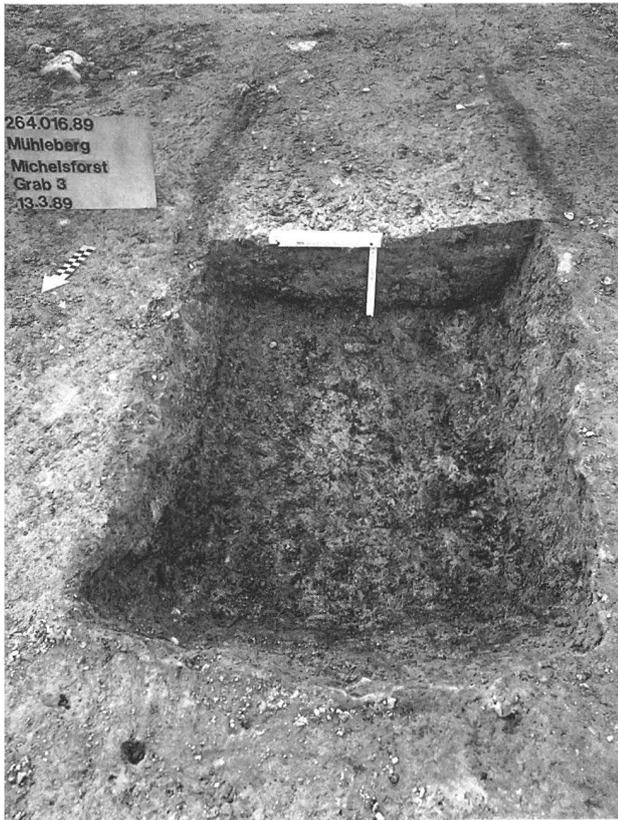
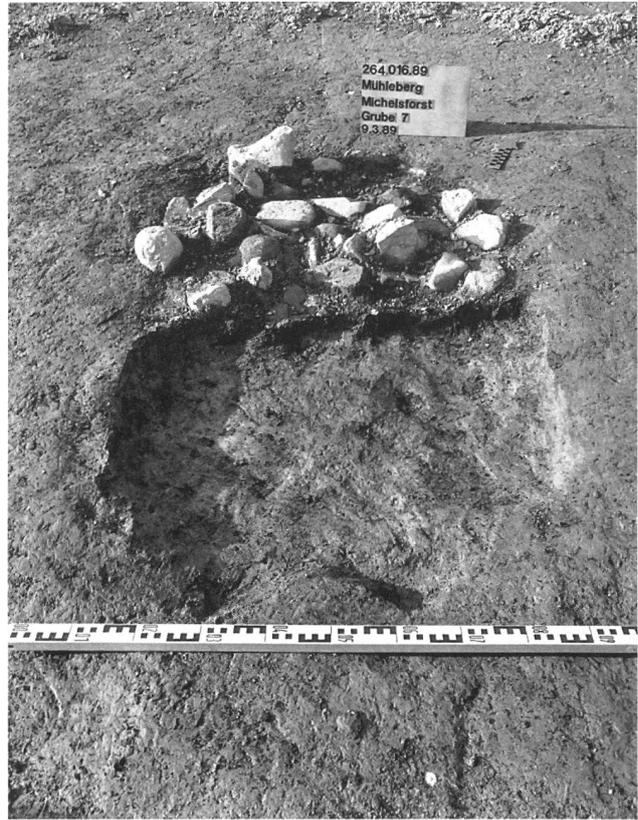
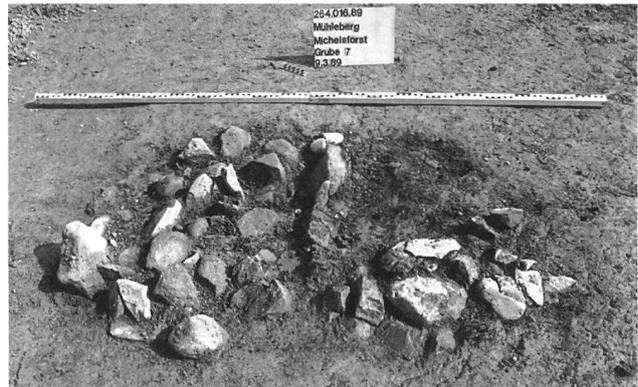
Abb. 327: Mühleberg, Michelsforst 1989. Langrechteckige Grube G3. Oben: Im Grubenprofil erkennen wir die Holzkohle-Sand/Silt-Verfüllung der Grube. Blickrichtung Süd. Unten: Die Wände der vollständig usgenommenen Grube sind aufgrund der Hitzeeinwirkung rötlich erfärbt. Blickrichtung Nord.

Abb. 328: Mühleberg, Michelsforst 1989. Quadratische Grube G7. Oben: Nach der Entfernung der Verfüllung zeigt sich eine nur (noch?) flache Grube/Feuerstelle. Blickrichtung Nord. Unten: In der Grube finden sich teilweise zersprungene Hitzesteine (Kochsteine?). Blickrichtung Ost.

Bei den Strukturen G1 bis G3 sowie G5 und G6 handelte es sich um langrechteckige Gruben mit gerundeten Schmalseiten. Sie waren noch maximal 40 cm tief erhalten (Abb. 328). Am Rand war der anstehende Silt/Sand bis zu 10 cm dick verziegelt. Der Grubenboden war mit einer mehr oder weniger dicken Holzkohleschicht bedeckt. Der Oberteil der Füllung bestand aus eingeschwemmtem Sand/Silt und Brocken vom verziegeltem Grubenrand. Innerhalb der Grubenfüllung fehlten Steine; ebenso wenig konnten Funde oder Knochen festgestellt werden.

Die eher quadratischen Gruben G2 und G4 waren von geringerer Tiefe, mit einer mehr oder weniger ausgeprägten Holzkohleschicht auf dem Grubenboden und vereinzelten Flecken von Brandrötung (Abb. 329). Die erhaltene Füllung enthielt brandgerötete und von der Hitze gespaltene, schieferartige Bruch- und Geröllsteine. Es dürfte sich hier um Konstruktionen handeln, bei denen erhitzte Steine für den Produktionsvorgang eine Rolle spielten. Da andersartige Funde fehlen, bleibt auch hier offen, was für Stoffe in diesen Gruben bearbeitet und/oder verarbeitet wurden. Oder handelt es sich hierbei um ganz einfache Feuerstellen mit zersprungenen Kochsteinen, die der Zubereitung von Nahrung dienen.

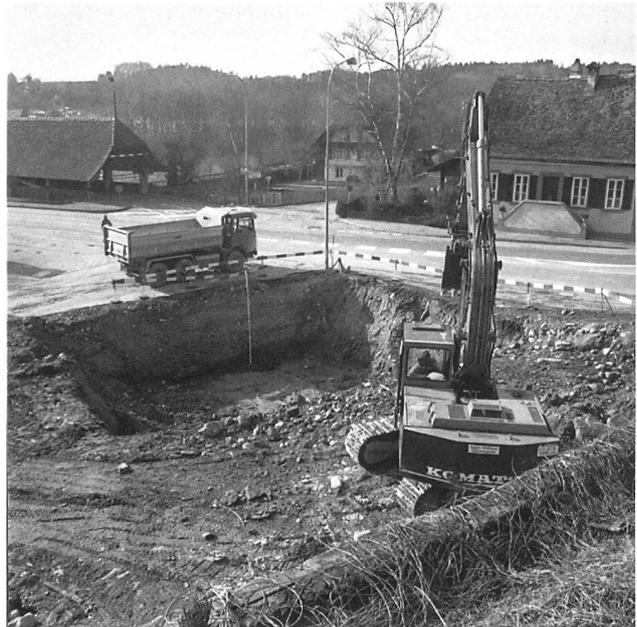
Abb. 330: Mühleberg, Gümnenen. Baugrube des Restaurants Kreuz mit Holzbrücke im Hintergrund. Im Profil unter dem Lastwagen sind die dicken Kiespakete der Verlandung einer ehemals hier vorhandenen Bucht der Saane festzustellen.

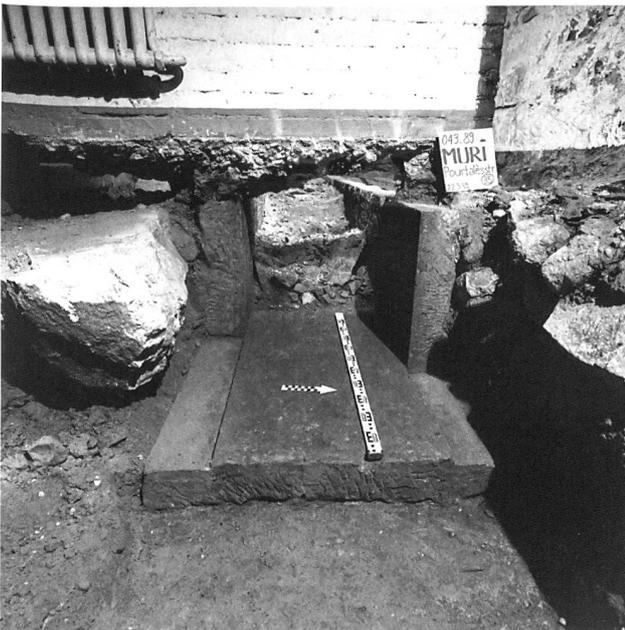
Abb. 331: Muri, Pourtalèsstrasse 35. Barocker Sandsteinkanal.

Im Zuge der Kellerumbauten wurde im März 1989 ein barocker Sandsteinkanal entdeckt und dokumentiert. Überreste eines 1991 zur Zerstörung freigegebenen und schliesslich dank unseren Dokumentationsarbeiten doch konservierten und ergänzten, beachtenswerten Terrazzobodens unter dem aktuellen Belag der Südterrasse werden im entsprechenden Jahrgang unserer Fundberichte vorgestellt.

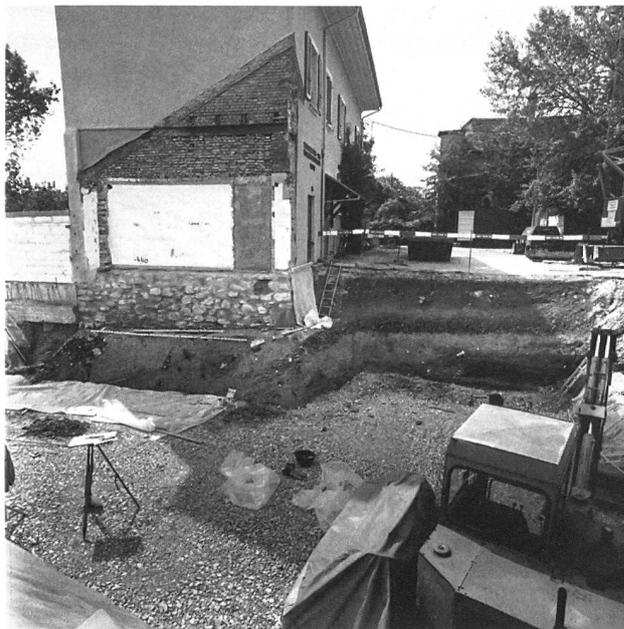
Abb. 339: Nidau, Hauptstrasse 73a/75. Südseitiges Profil im Stadtgraben.

Dabei zeigten sich zahlreiche Aufschlüsse zum mittelalterlichen Stadtgraben, der mit mehreren Pfahlreihen gesicherte Böschungen aufwies. Er liess entlang der Stadtmauer einen 6,5 m breiten Rondenweg, die Berme, frei.

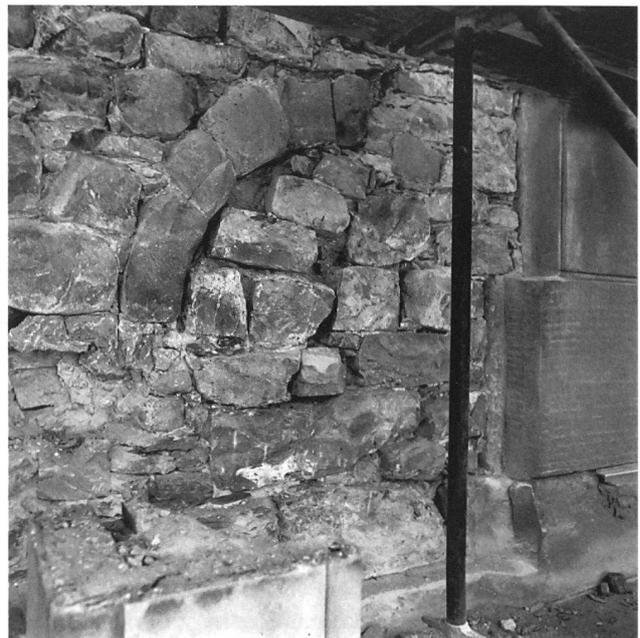
Abb. 342: Oberhofen, Schloss. Überrest des originalen Hocheinganges in den zentralen Turm. Starke Brandrötungen zeugen von einem verheerenden Feuer.
