Zeitschrift: Archäologie im Kanton Bern : Fundberichte und Aufsätze = Archéologie dans le canton de Berne : chronique archéologique et textes

Rubrik: Mittelalter/Neuzeit = Moyen Âge/Époques postmédiévale et moderne

Mittelalter / Neuzeit

Aarberg, Kreuzplatz Aufschlüsse am nordöstlichen Brückenkopf 1988

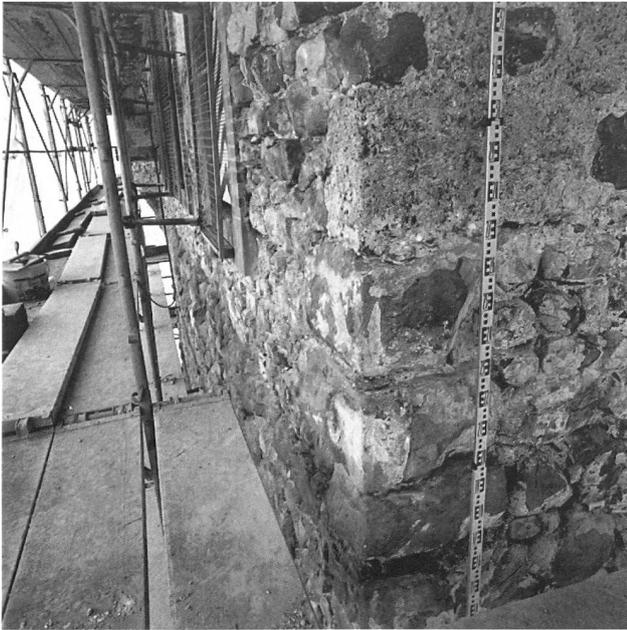
Abb. 343: Oberhofen, Schloss. Oberkante des zentralen Turmes im Bereich der Südost-Ecke des 4. Obergeschosses: Unten vier Bossenquader, darüber Mischung aus Tuffquadern und Lesesteinen.

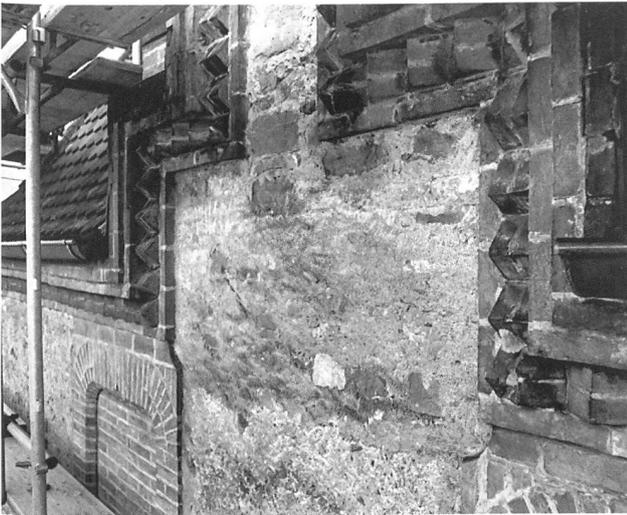
Abb. 347: Oberhofen, Schloss. Die Pourtalèsschen Ausbauten zeugen von hoher Qualität an aufwendiger Backsteintechnik. Treppengiebel-detail der Ostseite.

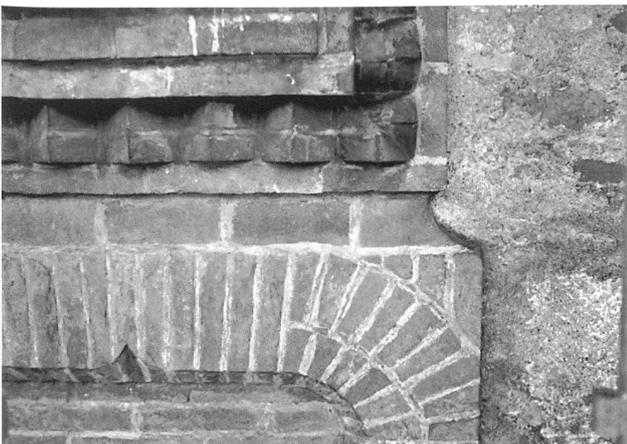
Abb. 348: Oberhofen, Schloss. Backsteindetail.

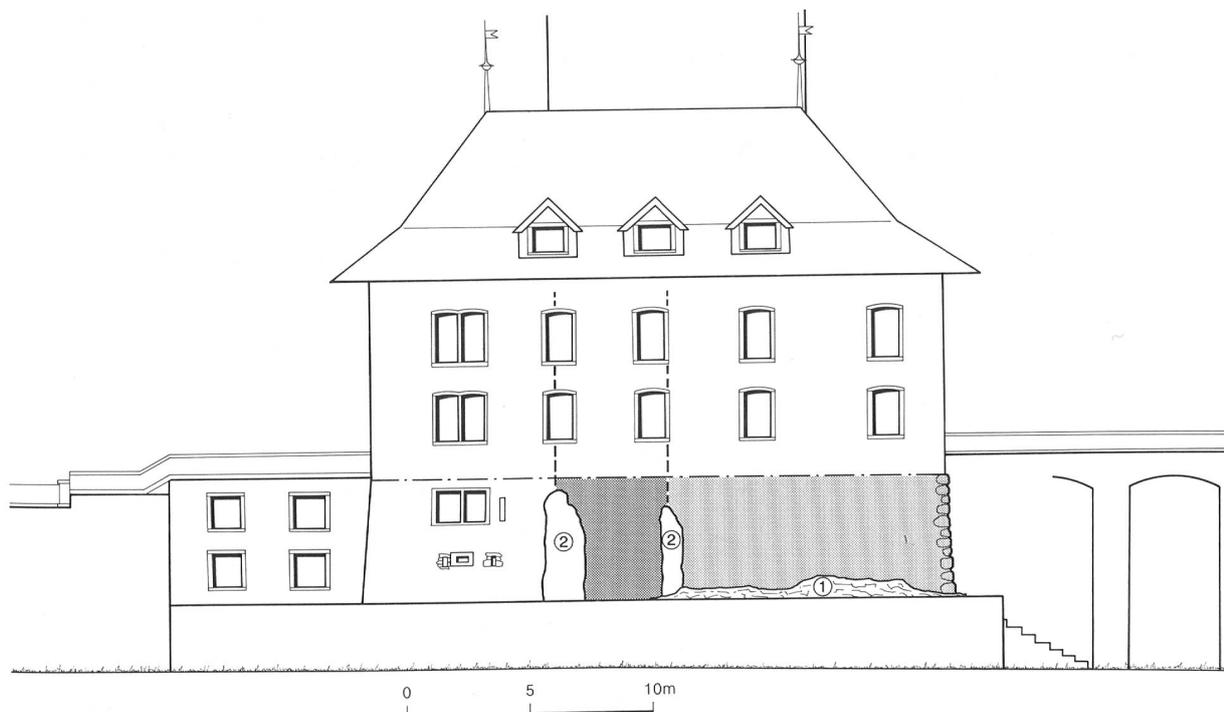
Abb. 354: Spiez, Schloss. Südbau von Süden mit baugeschichtlichen Aufschlüssen. Direkt auf dem Felsen (1) aufsitzender Kernbau (heller Raster) mit Ausbruchstellen (2) eines Eckturmes. M. 1:300.

Der heutige Baukörper der Barockzeit sitzt vermittelnd auf den unregelmässigen Grundrissen der Abbruchkronen auf.

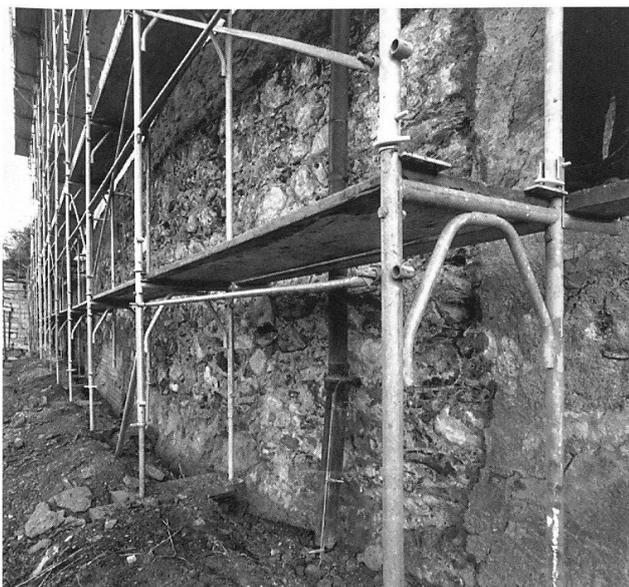
Abb. 355: Spiez, Schloss. Mauercharakter des Kernbaus an der Süd-mauer.

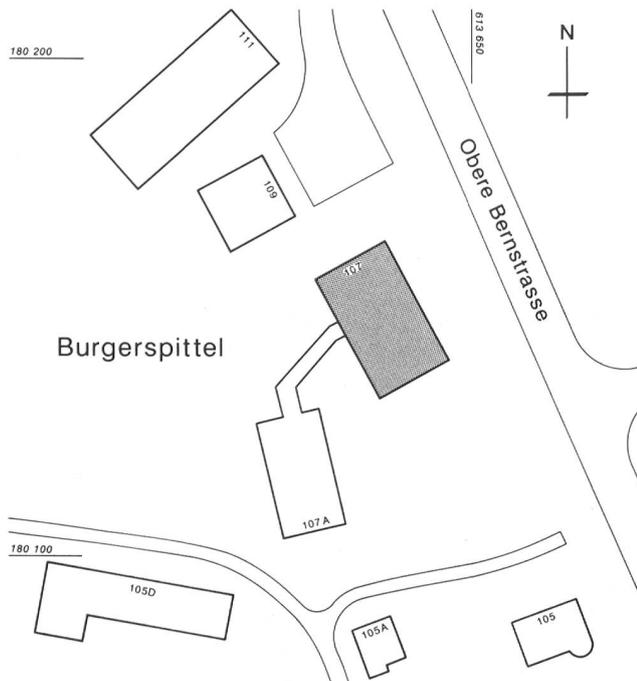
Abb. 356: Steffisburg, Burgerheim. Situationsplan M. 1:1500.

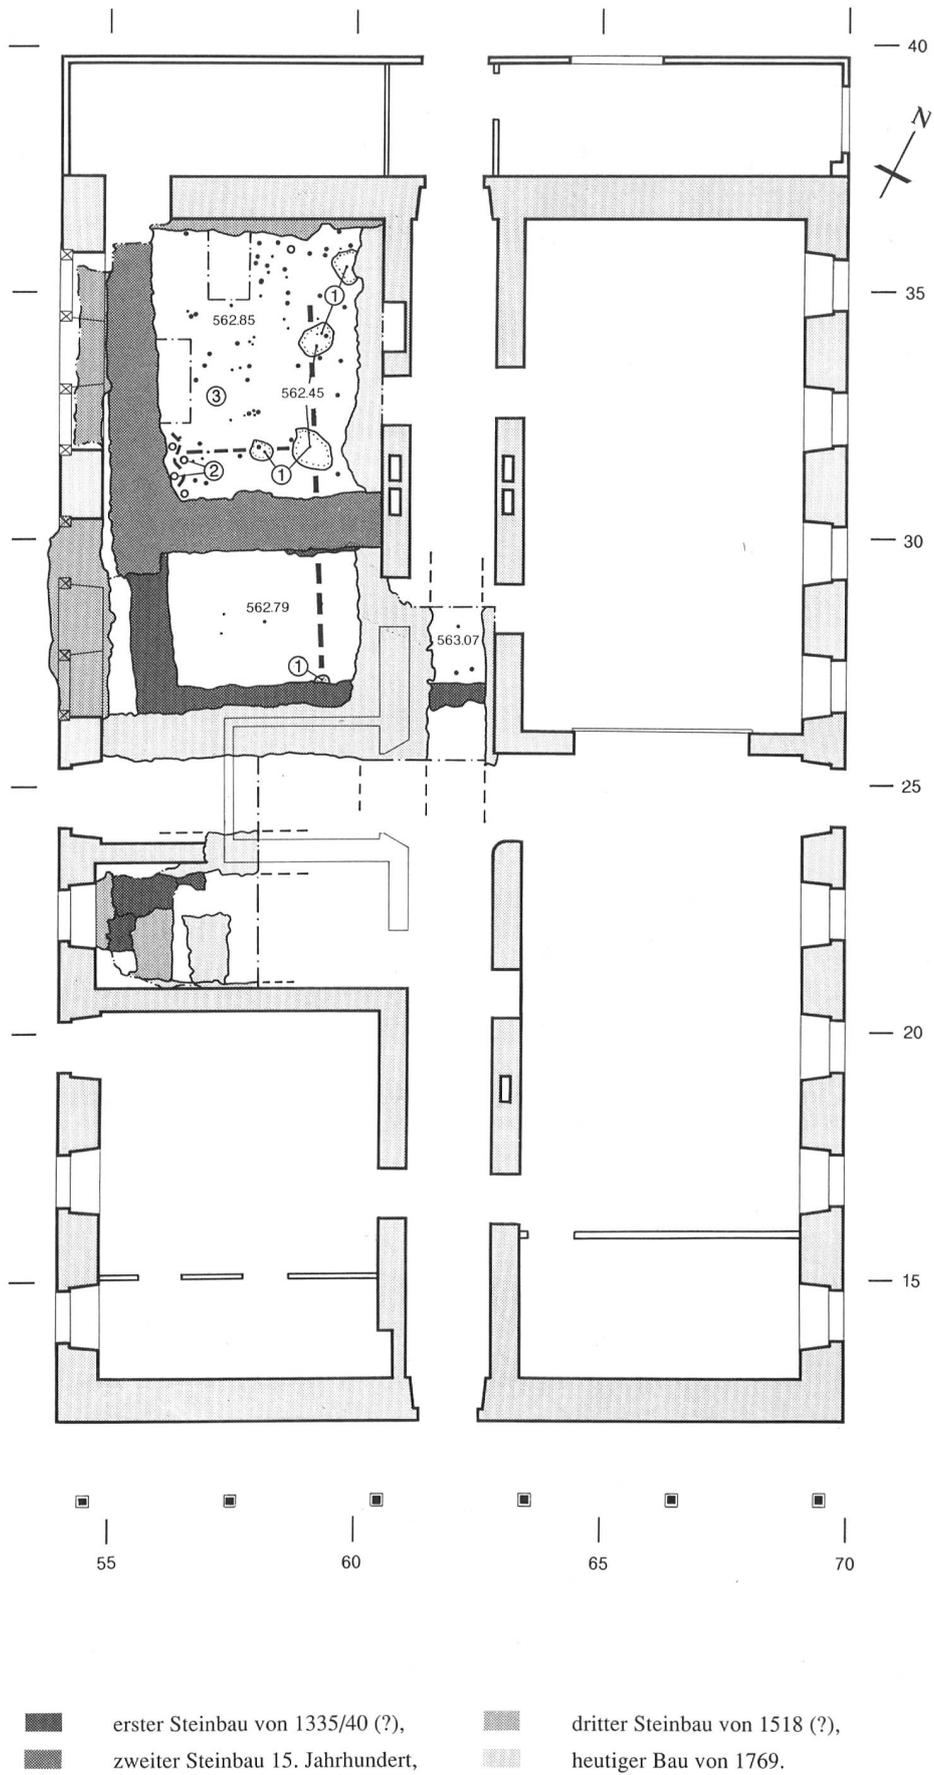
Abb. 359: Steffisburg, Burgerheim. Gesamtplan M. 1:150 mit älteren Befunden der Grabung im nordwestlichen Viertel. 1 Pfostenlöcher von Konstruktionshölzern des hölzernen Gründungsbaus, 2 kleine Pfostenlöcher von Flechtwand, 3 Pfostenlöchlein von Gerätschaften im Hausinnern des Gründungsbaus.

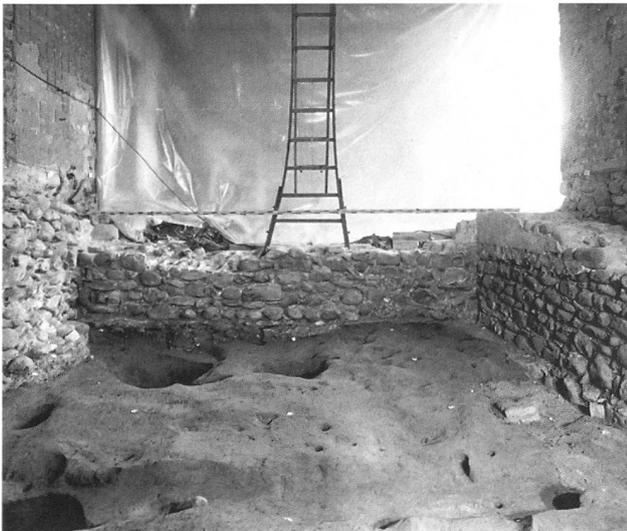
Abb. 361: Steffisburg, Burgerheim. Balkennegative und Pfostenlöcher des hölzernen Gründungsbaus. Blick nach Südosten mit dem Mauerwerk des zweiten Steinbaus im Hintergrund und rechts, wo deutlich das zugehörige Fussbodenniveau am Beginn des Wandverputzes sichtbar wird.

- I Erster Siedlungsbeleg sind Pfostenlöcher und Gruben, die sich aber nicht zu eindeutigen Grundrissen zusammenfügen lassen. Keramikfunde deuten auf eine Belegung im 13. Jahrhundert. Es könnte sich um die vor der Siechenhausgründung «vor dem tore ze Thune uf dem velde» bezugten einzelnen Siechenhütten handeln.
- II Vom ersten Steinbau erhielt sich die 80 cm starke West- und Süd-mauer sowie im Innern ein Tonplatten-

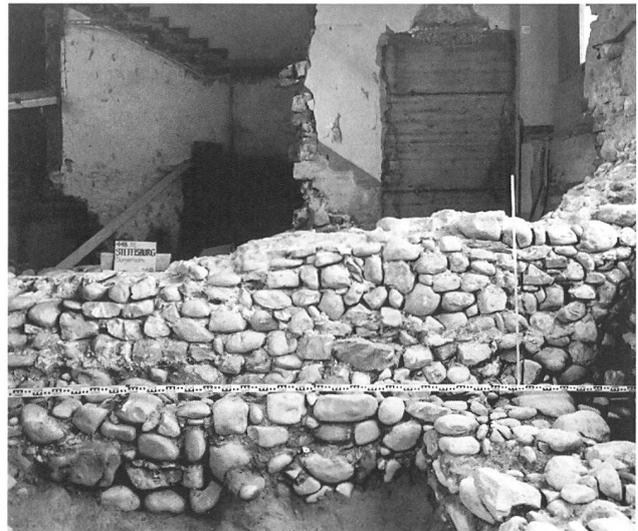
Abb. 363: Steffisburg, Burgerheim. Über einem Rücksprung (Meter) auf den Resten der Mauern des ersten Steinbaus aufsitzen die Innenmauern des heutigen Baus. Der Mauercharakter zeigt, dass der Bau von 1769 weitgehend mit Abbruchmaterial des mittelalterlichen Vorgängers errichtet worden ist. Blick nach Süden.

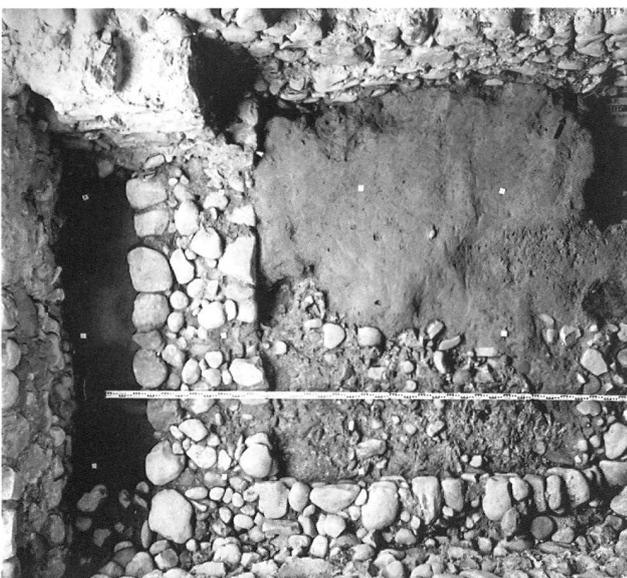
Abb. 362: Steffisburg, Burgerheim. Fundation der Südwestecke des ersten Steinbaus.

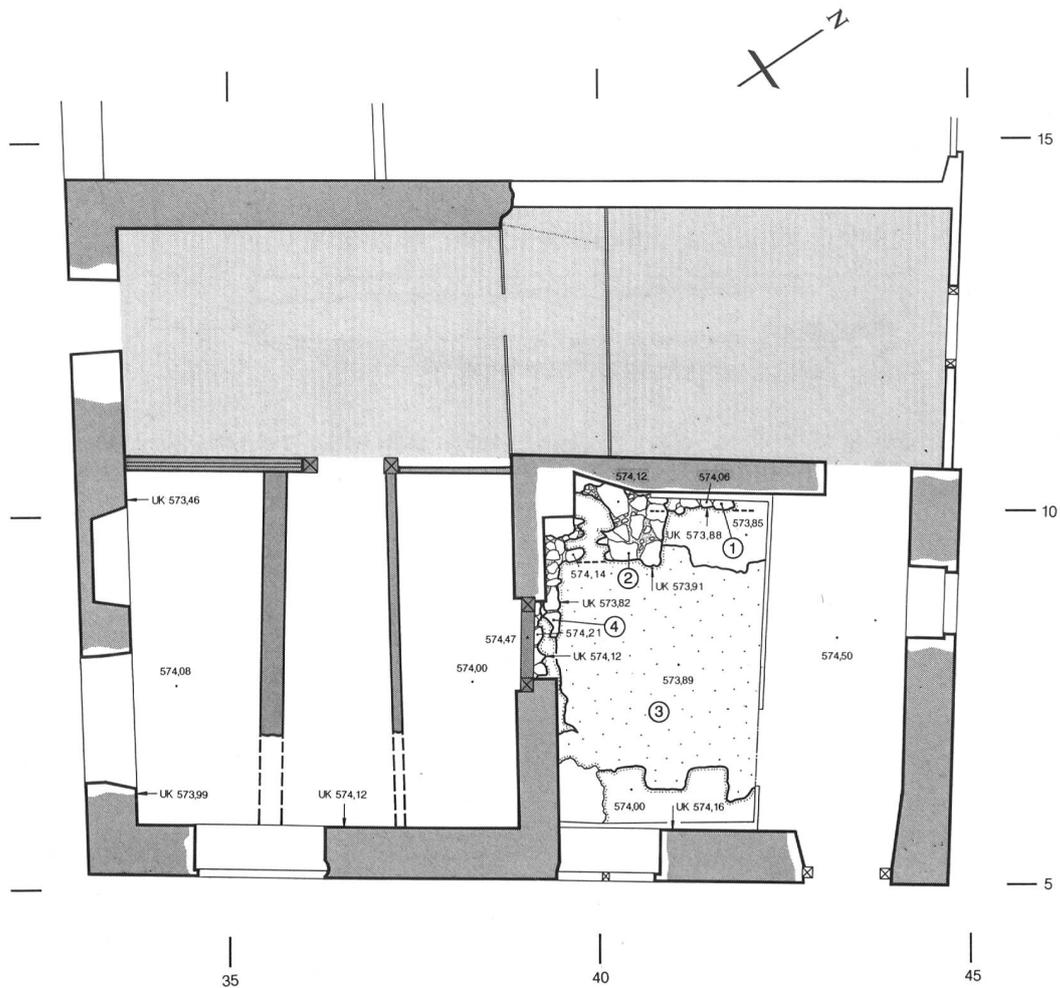
Abb. 369: Steffisburg, Industrieweg 10. Grundriss mit älteren Grabungsbefunden M. 1:100. Dunkler Raster: Kernbau von 1528. 1 Unterlegsteine zu Holzbaustruktur eines Vorgängers, 2 Fundation des ersten gewerblichen Ofens, stösst an (2), 3 Lehmestrich im Vorgängerbau, 4 Unterlegsteine zu Schwelle des Vorgängerbaus.

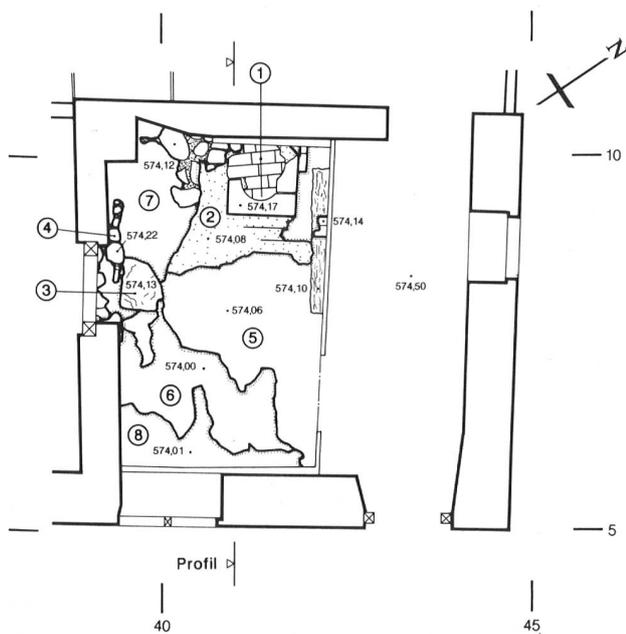
Abb. 370: Steffisburg, Industrieweg 10. Grundriss der jüngeren Grabungsbefunde. M. 1:100. 1 jüngere Ofenstelle, 2 Verlegemörtel eines Tonplattenbodens, 3 Sandsteinplatte vor Türdurchlass in Fundament (4) des Vorgängerbaus, 5 Lehmestrich, 6 reiner Schlemmsand, 7 gestampfte Erde, 8 Mauergrube zu aktuellem Haus.

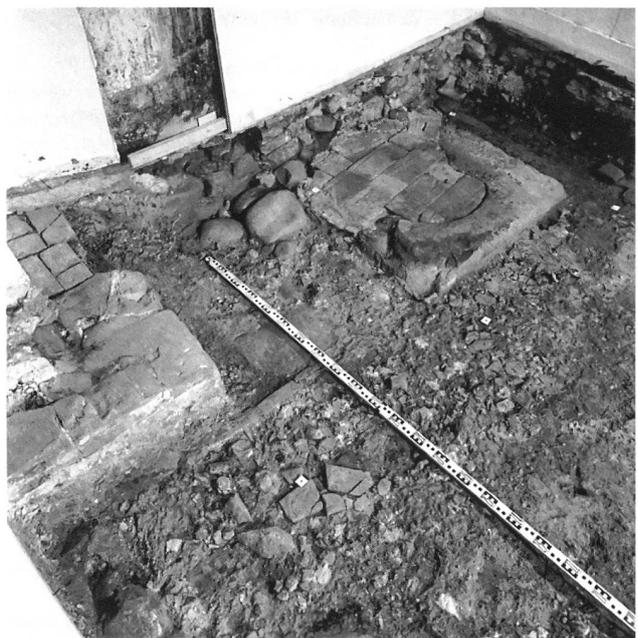
Abb. 371: Steffisburg, Industrieweg 10. Strukturen der älteren (links) und der jüngeren Ofenanlage (rechts).

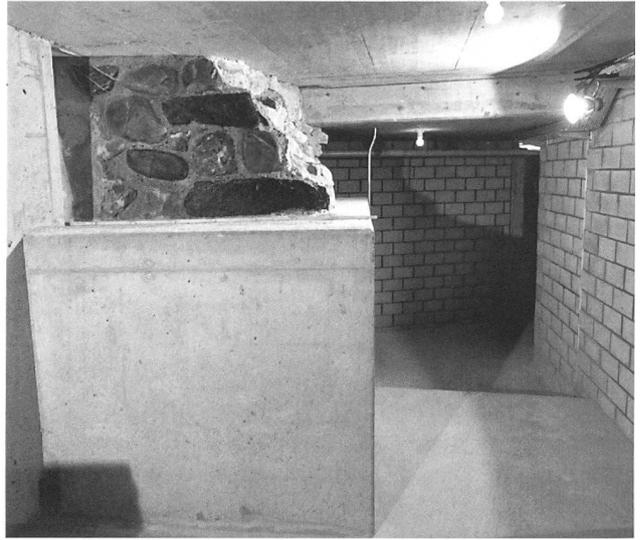
Abb. 383: Thun, Obere Hauptgasse 6/8. Heute sichtbarer Rest der Stadtmauer.

Im Süden der Parzelle konnten wir erstmals die Stadtmauer der sogenannten ersten Stadterweiterung, die nach gegenwärtigem Forschungsstand in zähringische Zeit zurückreicht, im Grundriss untersuchen. Die dendrochronologische Auswertung mitgefundenen Hölzer war erfolglos, der Mauercharakter weist ins frühe 13. Jahrhundert. Interessant ist die Feststellung am dokumentierten Profil Richtung Hauptgasse, dass eine eigentliche Bebauung der Par-

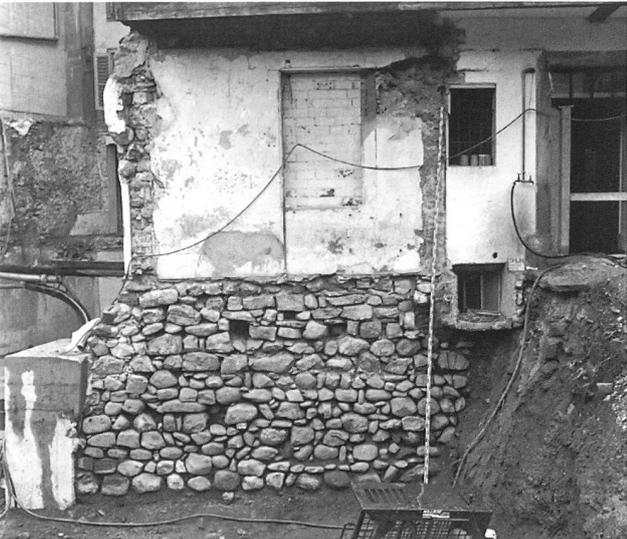
Abb. 381: Thun, Obere Hauptgasse 6/8. Ansicht der Stadtmauer von Süden.

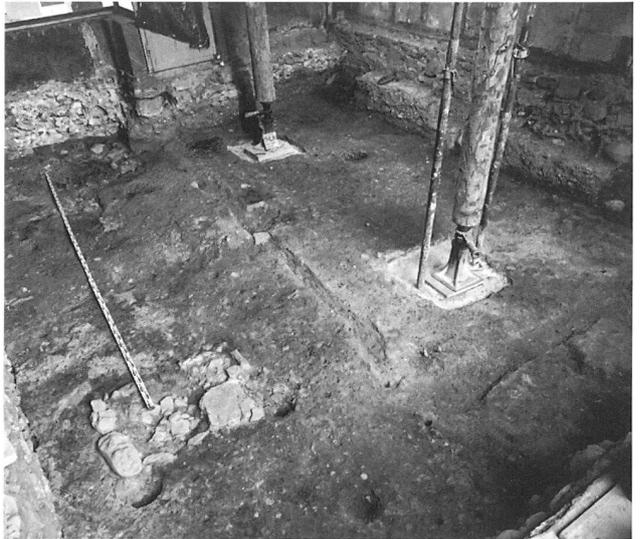
Abb. 384: Thun, Obere Hauptgasse 6/8. Blick nach Nordosten auf die Siedlungsreste der Phase III mit Feuerstelle im Vordergrund.

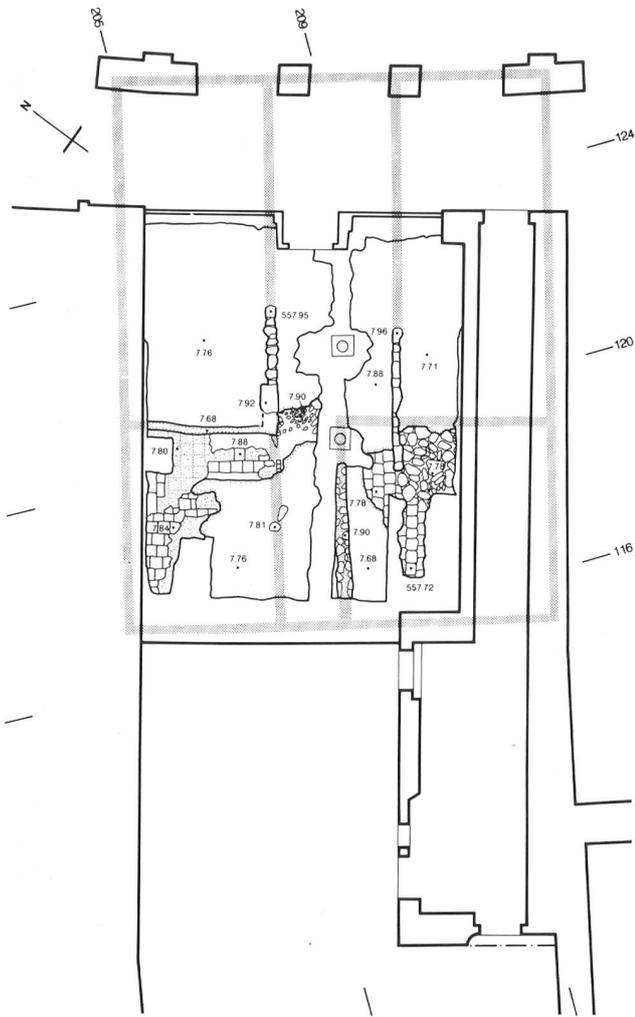
Abb. 386: Thun, Obere Hauptgasse 6/8. Grundriss der Strukturen der Phase IV, wohl 15. Jahrhundert. M. 1:150.

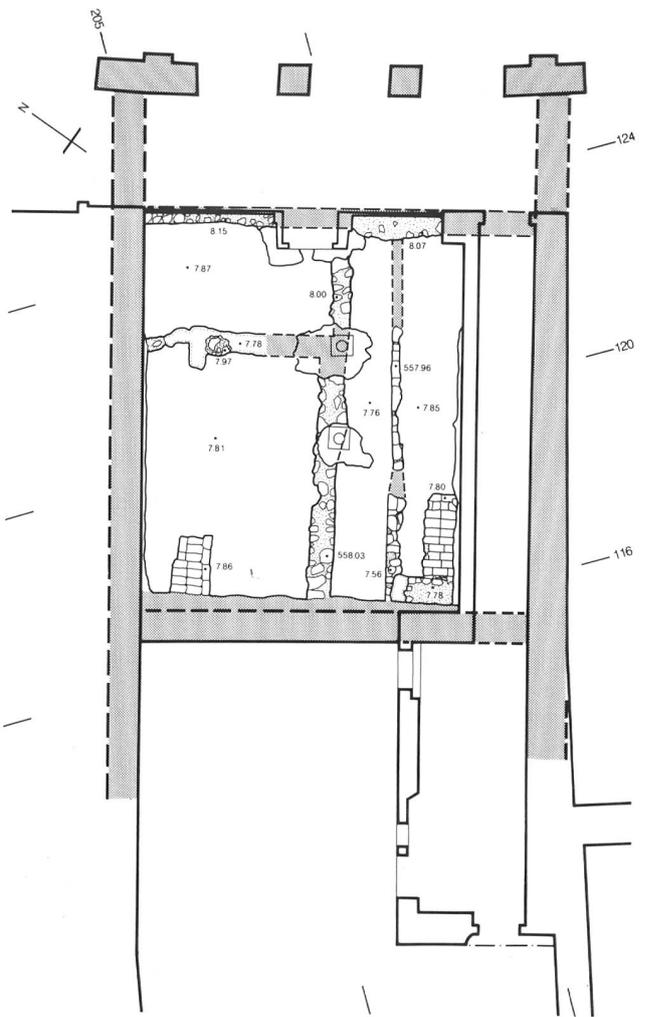
Abb. 388: Thun, Obere Hauptgasse 6/8. Grundriss der Strukturen der Phase V, 1760. M. 1:150.

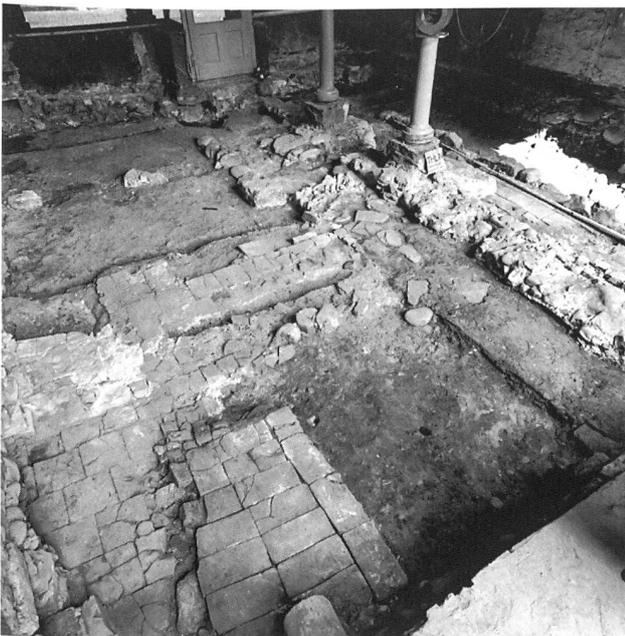
Abb. 387: Thun, Obere Hauptgasse 6/8. Blick nach Nordosten auf die Befunde zu Phasen IV und V.

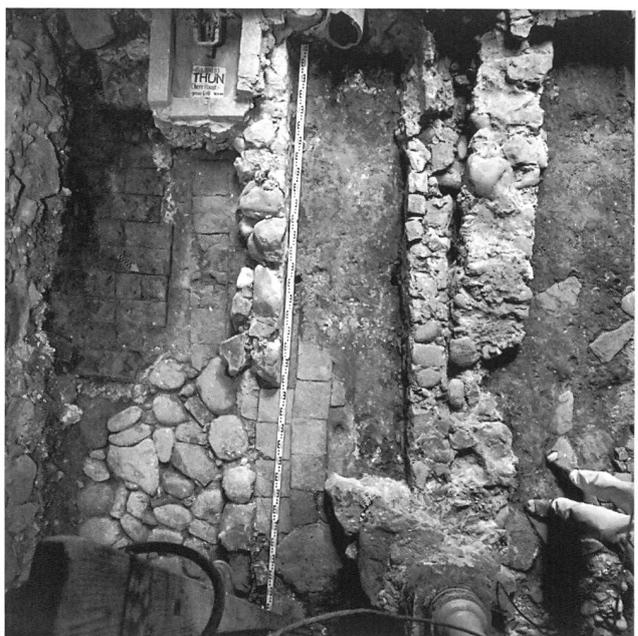
Abb. 389: Thun, Obere Hauptgasse 6/8. Aufsicht auf die Befunde der Phasen IV und V.

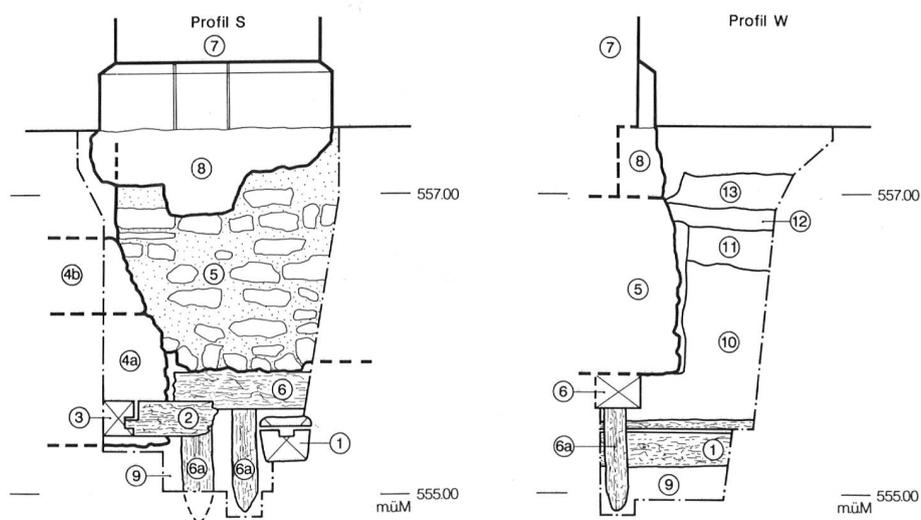
Abb. 392: Thun, Rathaus. Sondage. Ansicht und Profil M. 1:50. 1 Holzkanal mit Bohlenabdeckung (Nadelholz), 2/3 Balkenkreuz als Pfahlrost (Eiche) zu Mauer 4, 4 Bollensteinmauer mit vereinzelt Ziegeleinschlüssen, zweiphasig, 5 Bollen- und Bruchsteinmauer in hell weissem Kalkmörtel, 6 Eichenschwelle unter Pfeilerfundament 5, sitzt auf Pfählen (Buche?) 6a, 7 aktueller Pfeiler, 8 Betonunterfahrung von Pfeiler 7 mit neuer Plattenverkleidung (1964), 9 gewachsener Boden (Kies), 10 umgeworfenes Material mit Hohlziegelanteil, stark kiesig, 11 brandig-kiesige Schicht mit Bauabfall, 12 Mörtelschicht (Abbruchniveau Mauer 5 = Bauniveau Pfeiler 7), 13 Kies und Sand zu Vorgänger-Platzaufbau.

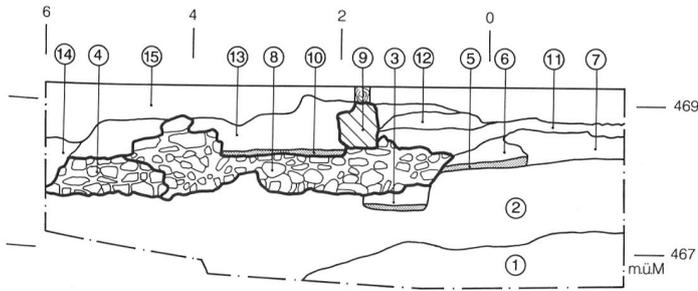
Abb. 395: Wiedlisbach, Städtli 23. Südprofil in Baugrube. M 1:100. 1 gewachsener Boden (Kies/Sand), 2 braune, rote Erde, Planie, 3 Grube mit viel Holzkohle, 4 Mauerfragment einer Kieselmauer mit röm. Leistenziegel im Kern, 5–6 Siedlungshorizonte mit Brandschicht, 7 Störung, 8 Mauerzug mit hohem Ziegel- und Tuffanteil, 9 quer geschnittenes Fundament für aktuelle Schwelle, 10 Innenraumschichten auf Abbruchkante (8), 11 Brandabramschiicht, 12 Planie mit Mörtelboden und Mörtelboden, 13 Bauschuttplanien, 14 Baugrube zu aktueller Westmauer, 15 Betonboden auf Schuttplanie.

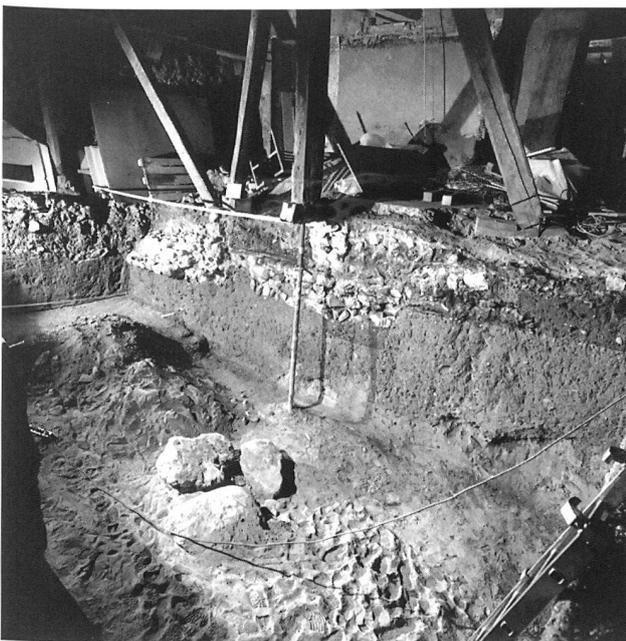
Abb. 396: Wiedlisbach, Städtli 23. Blick von Nordwesten an das Südprofil Abb. 395.

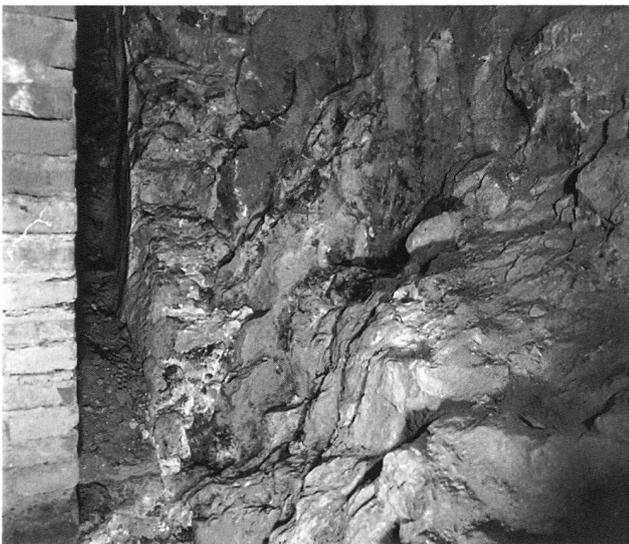
Abb. 400: Wimmis, Schloss. Anstehender Fels mit spätmittelalterlicher Vormauerung zur Stützung der oberen Burgterrasse. Blick nach Süden.

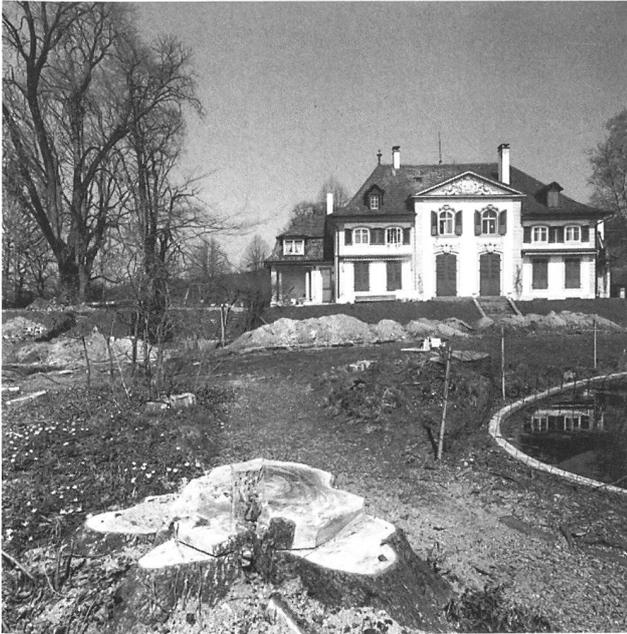
Abb. 402: Worb, Neuschloss. Gesamtansicht von Süden während den Sondierungen.

Es sind vier Sondierschnitte angelegt worden: im mittleren Südparterre, vom mittleren ins südliche Westparterre, von der westlichen Hausterrasse zum mittleren Westparterre sowie im Nordhof durch die westliche Pferdeschwemme.

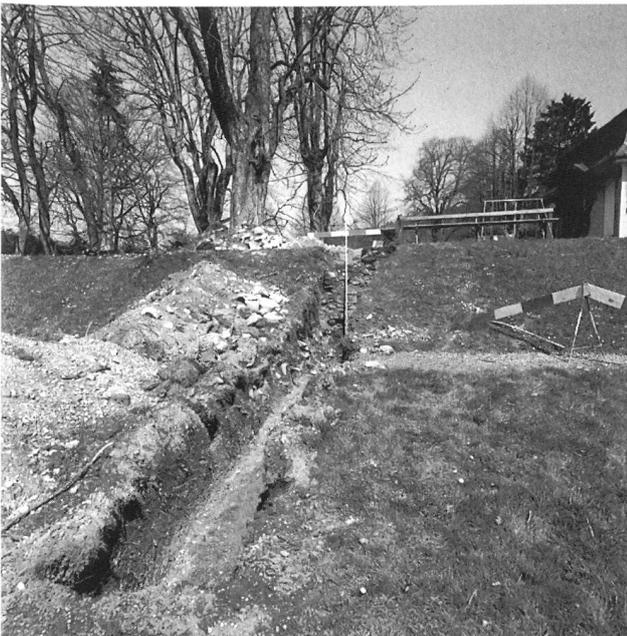
Abb. 403: Worb, Neuschloss. Schnitt im Westen des Schlosses. Blick an die einst freistehende Stützmauer der Schlossterrasse.

Der Schnitt von der Hausterrasse nach Süden ins erste Parterre war derjenige mit den klarsten Befunden. Er beweist, dass die barocke Hausterrasse tatsächlich durch eine massive Stützmauer vom übrigen Garten abgehoben war. Die Bruchstein-Stützmauer ist hinter der aktuellen Böschung in 2,20 m Höhe noch erhalten. Sie muss dem

barocken Schloss eine viel repräsentativere Südansicht beschert haben: Das Gebäude wirkte dadurch architekturbetonter, in römischer Art abgehoben und nicht wie zur Zeit unserer Sondagen sanft eingebettet.

Wir nehmen an, dass durch den Hochwuchs der Kastanien diese Mauer nach aussen gedrückt wurde, mit der Böschung wollte man offenbar auf kostengünstige Weise dieser Entwicklung Einhalt gebieten.

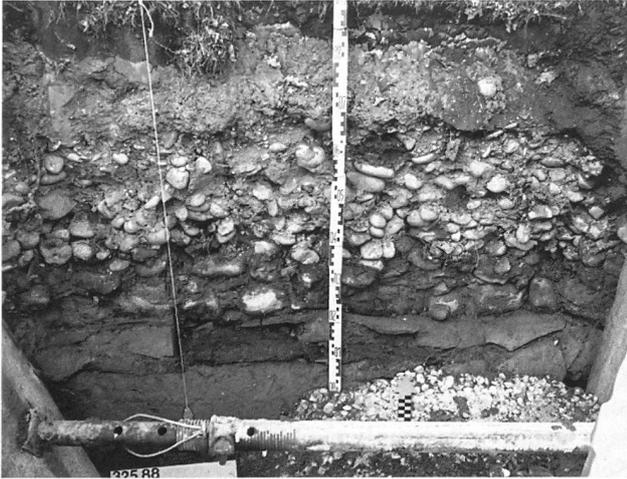
Abb. 404: Worben, Paletzeyweg. Drainageleitung mit Brett (zwischen Meter und Schnur) und geborstenen Firstziegeln, darüber Schotterfüllung.
