**Artikel:** Erlach-Heidenweg 1992 : Herstellung und Datierung des (früh)bronzezeitlichen Einbaumes

# Erlach - Heidenweg 1992. Herstellung und Datierung des (früh)bronzezeitlichen Einbaumes

Peter Verhoeven, Peter J. Suter und John Francuz

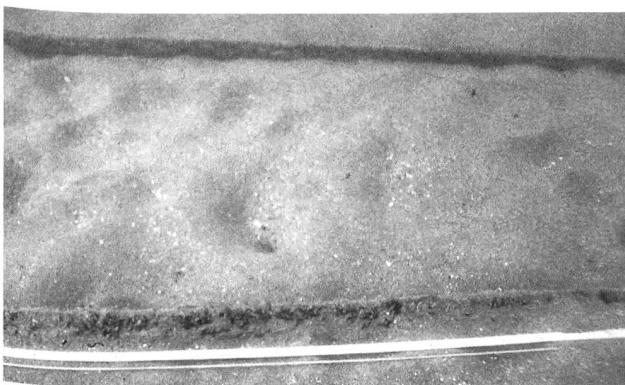
Abb. 2: Erlach - Heidenweg 1992. Erster Tauchgang beim Einbaum im Winter 1991. ... sind die Bordwände im Mittelschiff nur knapp freigespült und ...

Anlässlich eines ersten Tauchganges am 24. Oktober 1991 wurden die Fundlage lokalisiert und erste Dokumentationen ausgeführt. Der Rumpf des Bootes war zu diesem Zeitpunkt bis auf den massiven Heckteil, der teilweise freigespült war (Abb. 1), nicht sichtbar. Hingegen ragten die oberen Bordwände des Einbaumes über die ganze Länge aus dem seekreideartigen Seeboden hervor (vgl. Abb. 2–3). Die an der Oberfläche liegenden Teile waren mit Algen bewachsen und der Verwitterung ausgesetzt (ausgelaugte, faserige Struktur des Holzes)<sup>1</sup>. Schon da-

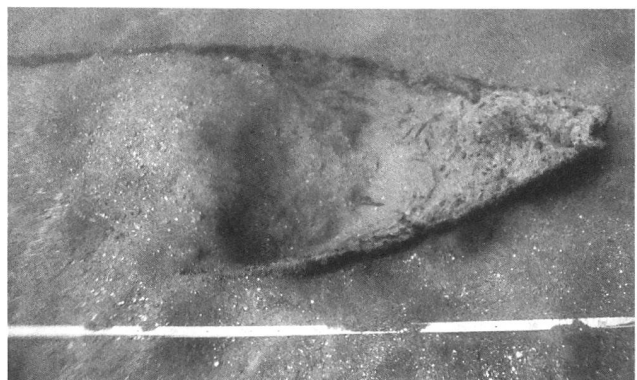
Abb. 3: Erlach - Heidenweg 1992. Erster Tauchgang beim Einbaum im Winter 1991. ... der Bug – und damit die Gesamtlänge des Bootes – erneut klar zu erkennen.

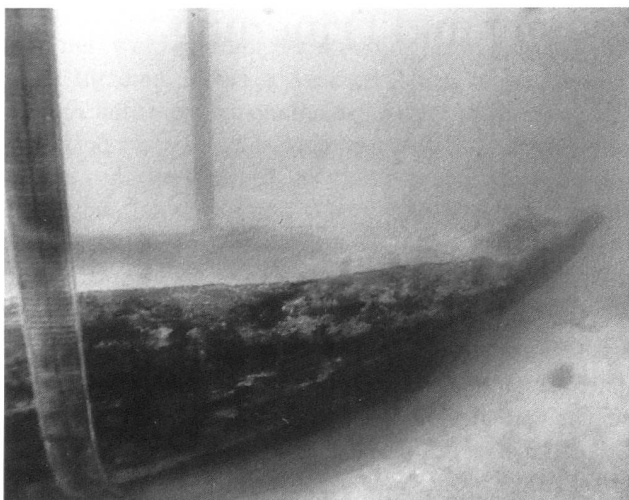
Abb. 4: Erlach - Heidenweg 1992. Bergung des Einbaumes. Die Hebegurte sind am Bug des Einbaums angebracht.

haften blieb. Nun wurde der Rumpf an mehreren Stellen untergraben, um Hebegurten anzubringen (Abb. 4). Um den Einbaum gleichmässig vom Seegrund loszulösen, wurde der Auftrieb des Deckels des – speziell für die Einbaum-Bergung gezeimmerten – Holzkastens ausgenutzt. Dieser wurde nämlich unter die Wasseroberfläche gedrückt und mit den unter dem Einbaum durchgeführten Hebegurten verbunden. Der so gelöste Einbaum konnte nun mittels eines an den Gurten befestigten Gestänges, das einen gleichmässigen Zug garantierte, in die im Wasser

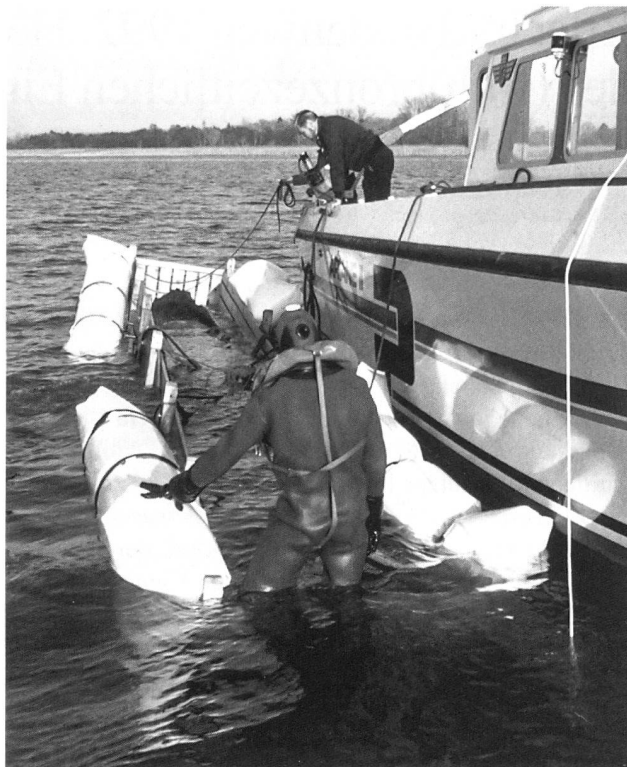
Abb. 6: Erlach - Heidenweg 1992. Bergung des Einbaumes. Die den Einbaum beinhaltende Holzkiste wird mit Hebesäcken knapp unter die Wasseroberfläche gehoben und zum Transport längsseits am Schiff der Seepolizei befestigt.

bereitgestellte Holzkiste gehievt werden (Abb. 5). Diese wurde alsdann mit Hilfe von Hebesäcken knapp unter die Seeoberfläche gehoben und mit dem Kran längsseits des Polizeibootes befestigt (Abb. 6). So konnte die wertvolle Fracht, ohne Schaden zu nehmen, von der Fundstelle in den Kanalhafen bei Erlach gebracht werden. Hier wurde die Kiste samt Inhalt mit einer Seilwinde sorgfältig über den Slip auf den Trockenbootsplatz gezogen (Abb. 7–8).

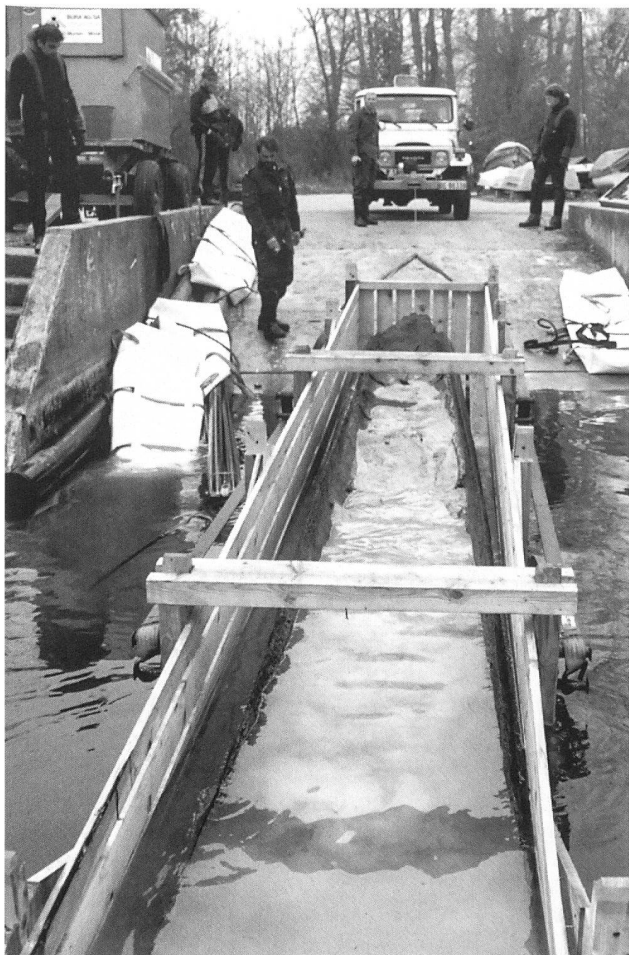
Abb. 7: Erlach - Heidenweg 1992. Bergung des Einbaumes. Im Kanalhafen von Erlach wird die Transportkiste samt Einbaum sorgfältig an Land gezogen.

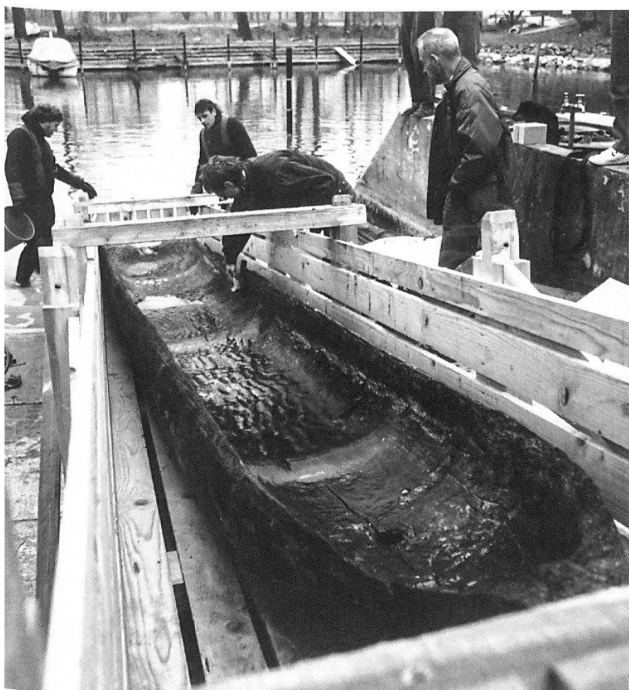
Abb. 8: Erlach - Heidenweg 1992. Bergung und Dokumentation des Einbaums. Zum Zwecke der Dokumentation muss der Einbaum grob gereinigt werden.

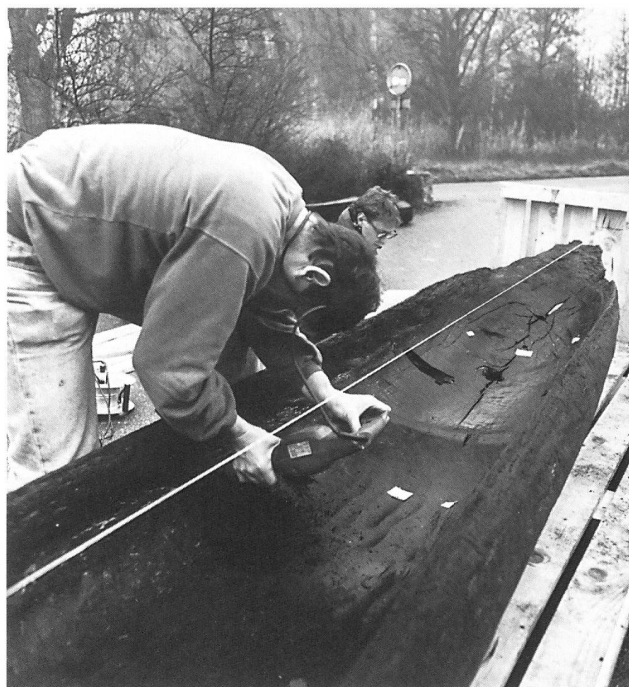
Abb. 9: Erlach - Heidenweg 1992. Bergung und Dokumentation des Einbaums. Entnahme der Dendroproben.

Vom 5.–10. März 1992 erfolgte die zeichnerische und fotografische Dokumentation des Einbaums (Abb. 19) sowie die Entnahme der Proben für die Dendrochronologie und C14-Datierung (Abb. 9).<sup>3</sup>

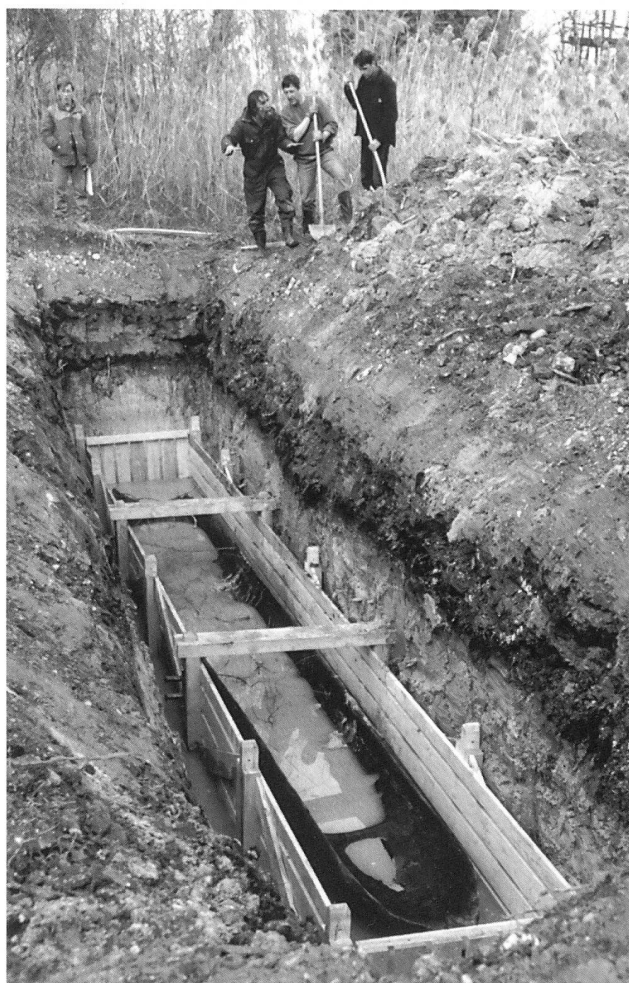
Abb. 10: Erlach - Heidenweg 1992. Der Einbaum wird in seinem «Holzsarg» zwecks seiner Zwischenlagerung wieder im Grundwasser versenkt.

Da bis heute in der Schweiz eine dauerhafte Konservierung eines derart grossen, aus einem einzigen Teil bestehenden Holzobjektes nicht gewährleistet werden kann, entschloss man sich, den Einbaum nach Abschluss der Dokumentationsarbeiten in dem eigens dafür konstruierten «Holzsarg» im Grundwasser zwischenzulagern (vgl. Abb. 10), bis die Abklärungen über eine Konservierung im Ausland abgeschlossen sein würden.

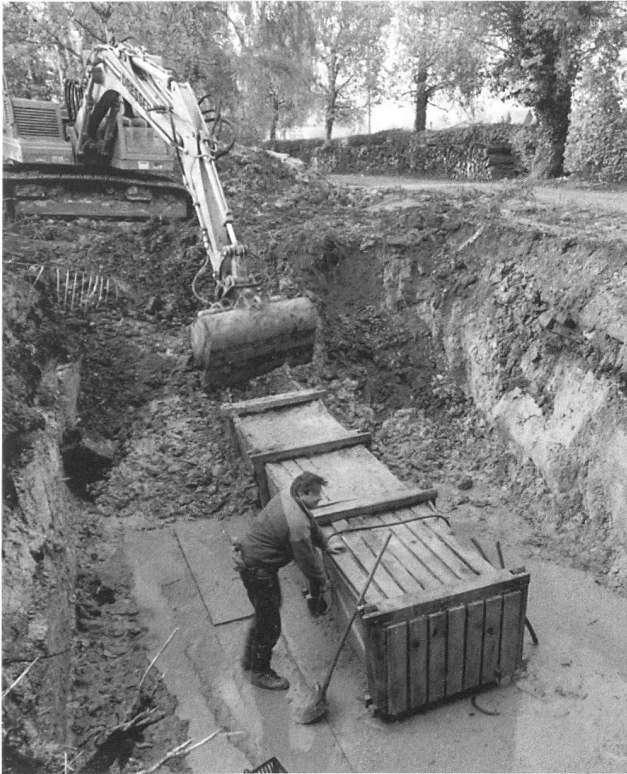
Abb. 11: Erlach - Heidenweg 1992. Wiederausgraben und Verladen des Einbaumes im Herbst 1993. Die Holzkiste mit dem Einbaum wird mit dem Bagger freigelegt; dazu saugen Pumpen das Grundwasser in der Grube ab.

Im Oktober 1993 wurde der Einbaum erneut «ausgegraben» (Abb. 11–13), sorgfältigst verpackt (Abb. 14–15) und ins Konservierungslabor für Nassfunde des Nationalmuseums in Kopenhagen überführt (Abb. 16–17). Die dänischen Restauratoren, I. Meyer und P. Jensen, die

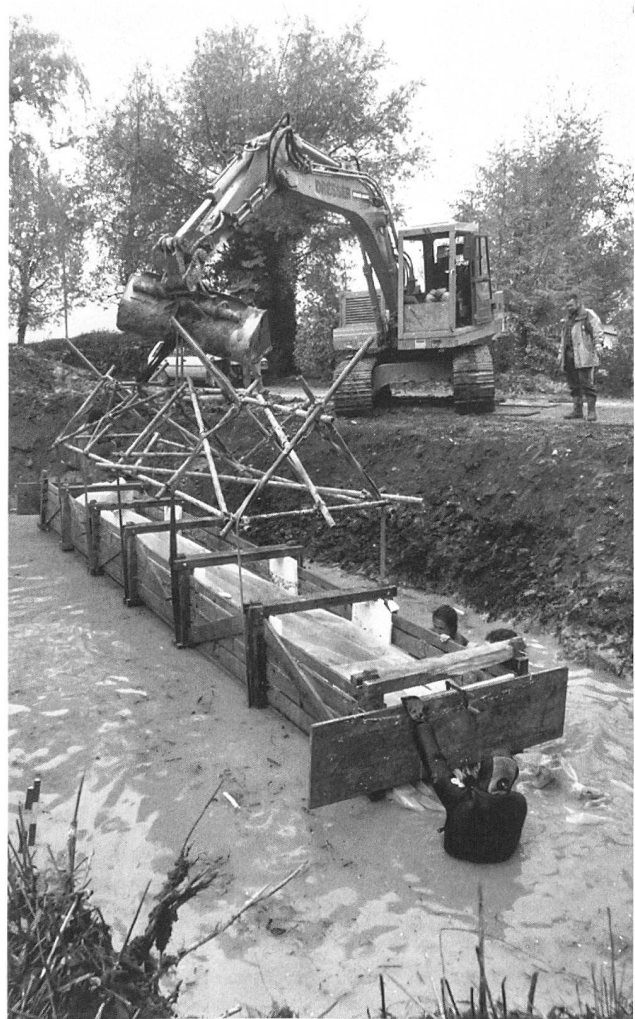
Abb. 13: Erlach - Heidenweg 1992. Wiederausgraben und Verladen des Einbaumes im Herbst 1993. Der mittlerweile in Plastik verpackte Einbaum wird in seiner Kiste aus dem feuchten Zwischenlager gehoben und ...

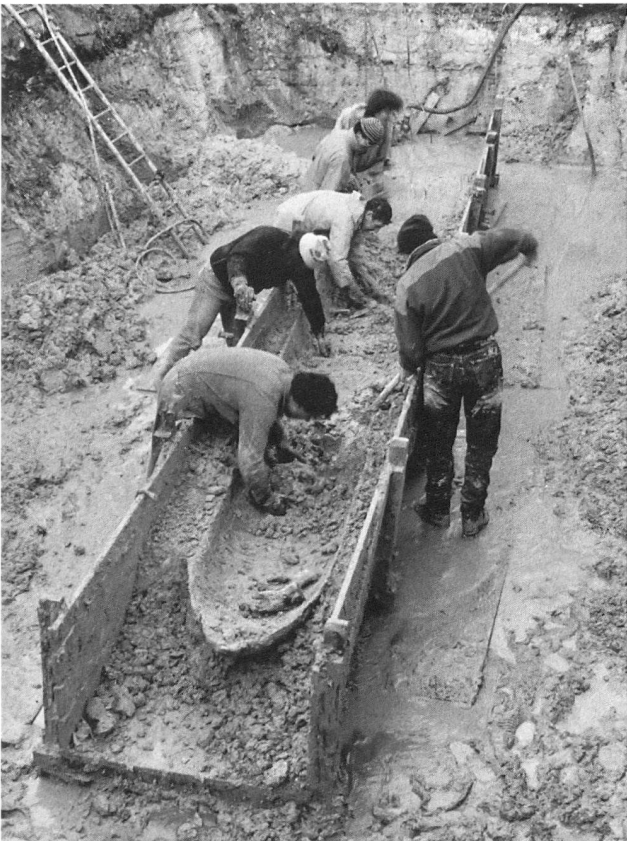
Abb. 12: Erlach - Heidenweg 1992. Wiederausgraben und Verladen des Einbaumes im Herbst 1993. Die Holzkiste ist geöffnet und der Einbaum muss zwecks seiner erneuten Hebung freigelegt werden.

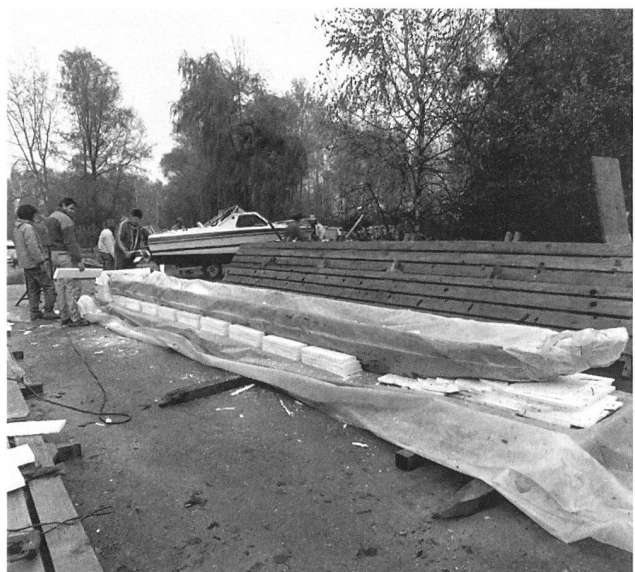
Abb. 14: Erlach - Heidenweg 1992. Wiederausgraben und Verladen des Einbaumes im Herbst 1993. ... anschliessend definitiv für den Transport verpackt. Die Plastikhülle und Schaumstoffunterlagen schützen ihn vor dem Austrocknen und allfälligen Schlägen während der Fahrt.

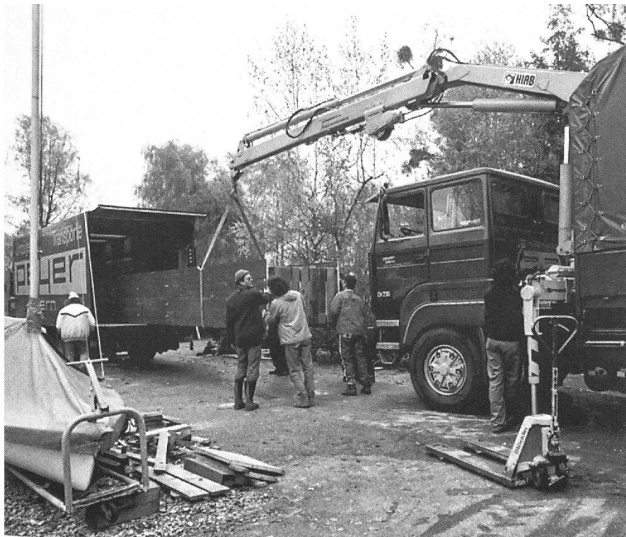
Abb. 15: Erlach - Heidenweg 1992. Wiederausgraben und Verladen des Einbaumes im Herbst 1993. Die mit einer weiteren Versteifung versehene Holzkiste wird mittels Hebebühne und Kran in den 8 m langen Transporter verladen.

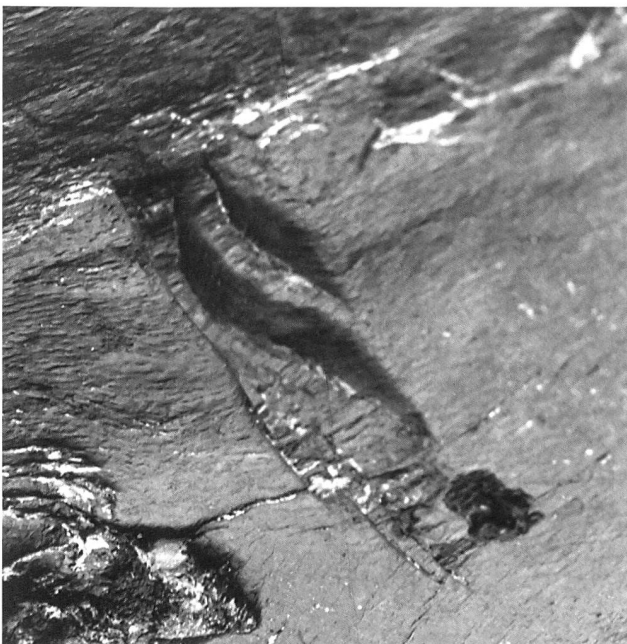
Abb. 22: Erlach - Heidenweg 1992. Aushöhlungs-Vorgang. Mit Bohrlöchern und Kerben (B/K2) wird der nächste Arbeitsschritt markiert.

Dicht bei den oben beschriebenen Bohrlöchern im Bugbereich unseres Einbaumes finden sich jeweils auch Einkerbungen. Sie sind vermutlich mit einem Parallelbeil in die Seitenwände geschlagen worden und markieren den verbleibenden Holzabtrag im unteren Bereich der Bordwände (Abb. 21–22; 19,C2–3 und 20,H+I:K1–5).

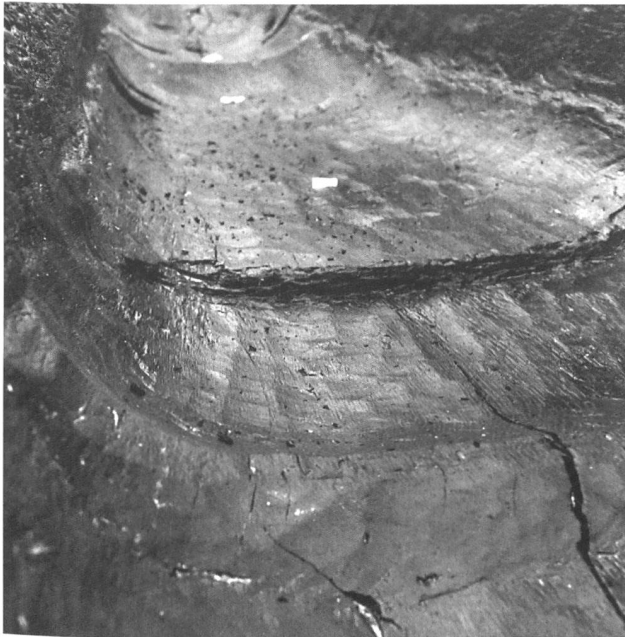
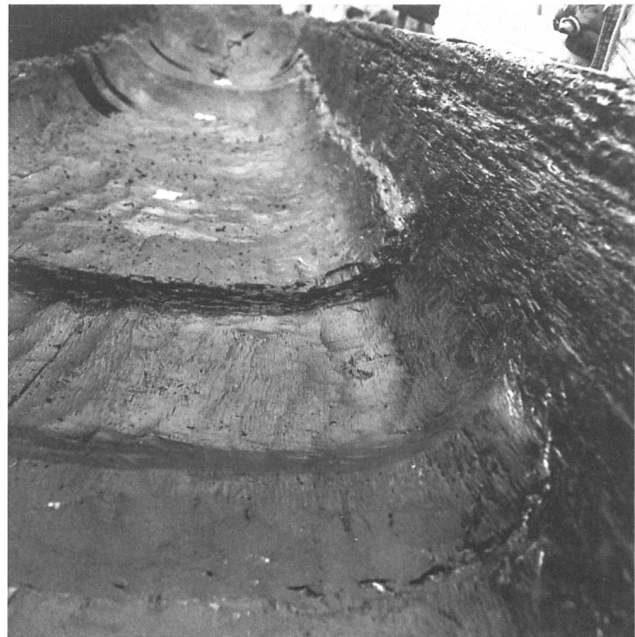
Abb. 25: Erlach - Heidenweg 1992. Aushöhlungs-Vorgang - Querrippen. Die mittlere Rippe (im Vordergrund) ist eben roh herausgearbeitet worden. Bugwärts (hinten im Bild) muss noch Holzmaterial entfernt werden.

dritten Arbeitsschritt im Bodenbereich des Mittelschiffes herauszuarbeitenden Querrippen<sup>9</sup> (Abb. 24–25 sowie 20,G4+5+H+I:Q2–3). Als die Arbeiten an unserem Halbfabrikat mitten im dritten Arbeitsschritt aufgegeben werden, sind noch nicht alle Querrippen herausgearbeitet. Während die Querrippe zwischen Bug und Mittelschiff schon weitgehend fertig ist (Abb. 24), ist die mittlere Querrippe eben erst angelegt worden und noch roh behauen (Abb. 25 und 19,B). Unserer Ansicht nach war in der hinteren Rumpfhälfte noch eine dritte Querrippe vorgesehen. Ihre mögliche Lage können wir einschränken<sup>10</sup>; voraussichtlich sollte sie etwa in der Mitte zwischen mittlerer Querrippe und massivem Heckteil angebracht werden (Abb. 20,H+I:Q3). Jedenfalls geht auch aus dem Längsschnitt (Abb. 19,D) hervor, dass unser Einbaum nur mit drei Querrippen versehen werden sollte.

zum Aushöhlen des Baumes als auch zum Gestalten der Rippen. Die Spuren, die dieses Werkzeug hinterlassen hat, sind gut sichtbar. Genau gleich wie an der Aussenseite des Einbaumes finden sich auch im Bootsinneren 5–6 cm breite Bahnen, die in der Längsrichtung des Bootes laufen. Im Gegensatz zu den äusseren Bearbeitungsspuren, welche gleichmässig parallel verlaufen, sind diejenigen im Innern des Bootes teilweise noch «ungeordnet» – insbesondere im noch nicht fertig ausgehöhlten Bodenbereich (Abb. 25–27).

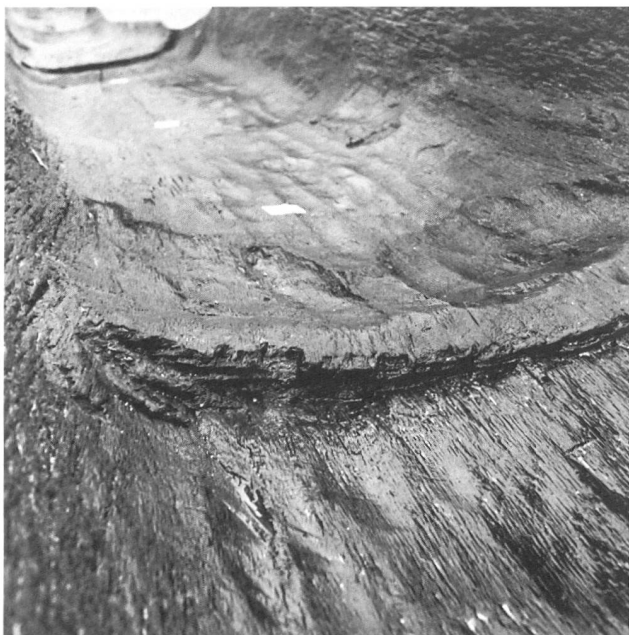
Abb. 26: Erlach - Heidenweg 1992. Bearbeitungsspuren. Die Behaufacetten des Bronzedeichsels im noch nicht fertig ausgehöhlten Achterteil des Bootes sind teilweise recht tief und «ungeordnet».

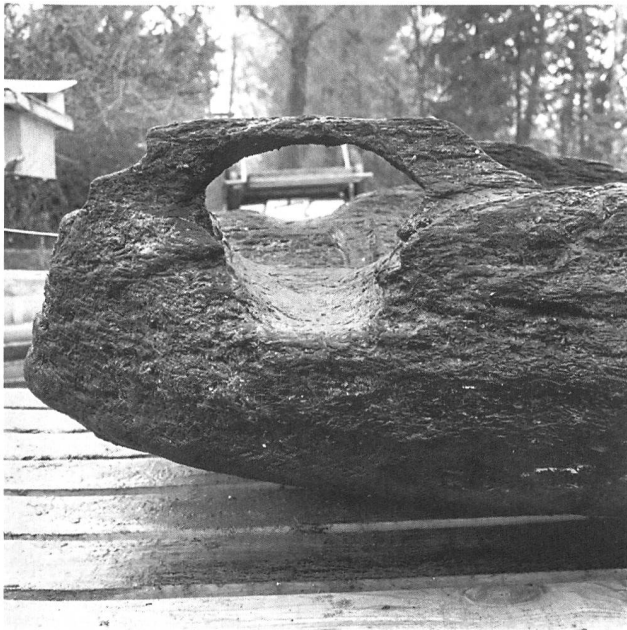
Abb. 28: Erlach - Heidenweg 1992. Heck. Das steile Heck ist von der Seite her betrachtet flach abgeschrägt. Die steuerbordseitige Öse ist recht gut erhalten.

schräge Heckende (Spiegel) gestaltet (Abb. 28; 19,D und 20,H+I).<sup>12</sup>

Unseres Wissens einzigartig sind die beidseitig hinter der Heckbrettnut in den Bordwänden angebrachten, grossformatigen Ösen (Abb. 20,H+I:Ö).<sup>13</sup> Die Abbildungen 28 bis 31 zeigen das besser erhaltene steuerbordseitige Exemplar. Die nur noch in Ansätzen erhaltene backbordseitige Öse liegt der ersteren genau gegenüber (Abb. 32). Die Deutung dieser grossen Ösen, deren Querschnitt aussen deutlich grösser ist als innen (Abb. 19,C8 und 28), ist

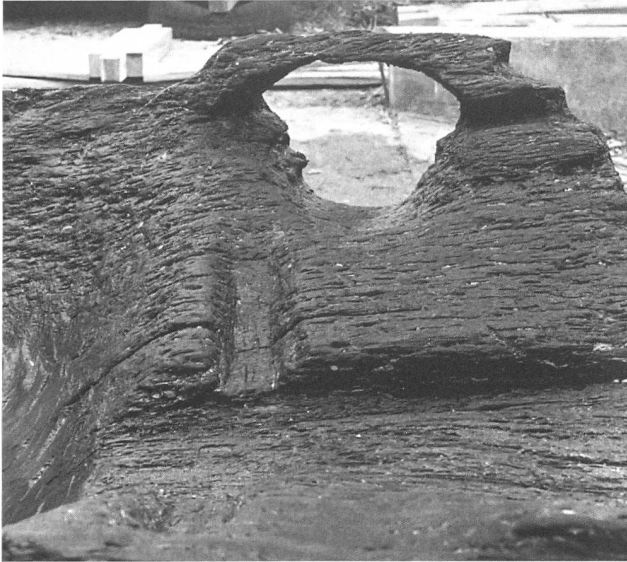
Abb. 30: Erlach - Heidenweg 1992. Heck. Auf der Heckoberfläche zeichnet sich die für das Heckbrett angelegte Nut trotz der Verwitterungsspuren deutlich ab. Hinten die steuerbordseitige Öse.

Verschiedenen prähistorischen Einbäumen gemeinsam ist das eingesetzte Heckbrett. Die hierfür vorgesehene etwa 2 cm tiefe und 3 cm breite Nut ist auf den Abbildungen 29 und 30 deutlich zu erkennen. In diese, die konkave Heckoberfläche querende und knapp vor den beiden Heckösen angelegte Nut (Abb. 20,H+I:N) sollte beim fertigen Boot das Heckbrett eingepasst werden. Von diesem fehlt beim Erlacher Einbaum-Halbfabrikat jede Spur (vgl. hierzu auch Kap. 2.4).

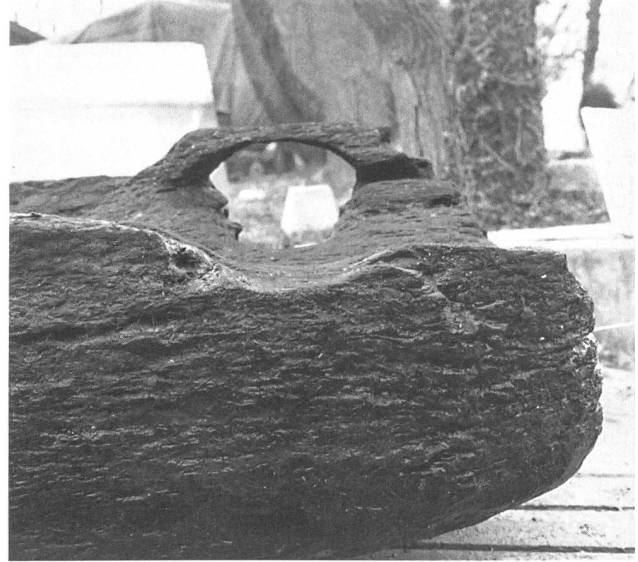
Abb. 32: Erlach - Heidenweg 1992. Heck. Die backbordseitige Öse ist weitgehend wegerodiert. Aber ihre, der steuerbordseitigen Öse gerade gegenüberliegende, «untere Rundung» zeichnet sich noch deutlich ab.
