**Artikel:** Arch und Büren a.A. 1991 : zur Römerstrasse zwischen Petinesca und Salodurum

# Arch und Büren a.A. 1991. Zur Römerstrasse zwischen Petinesca und Salodurum

René Bacher und Karl Ramseyer

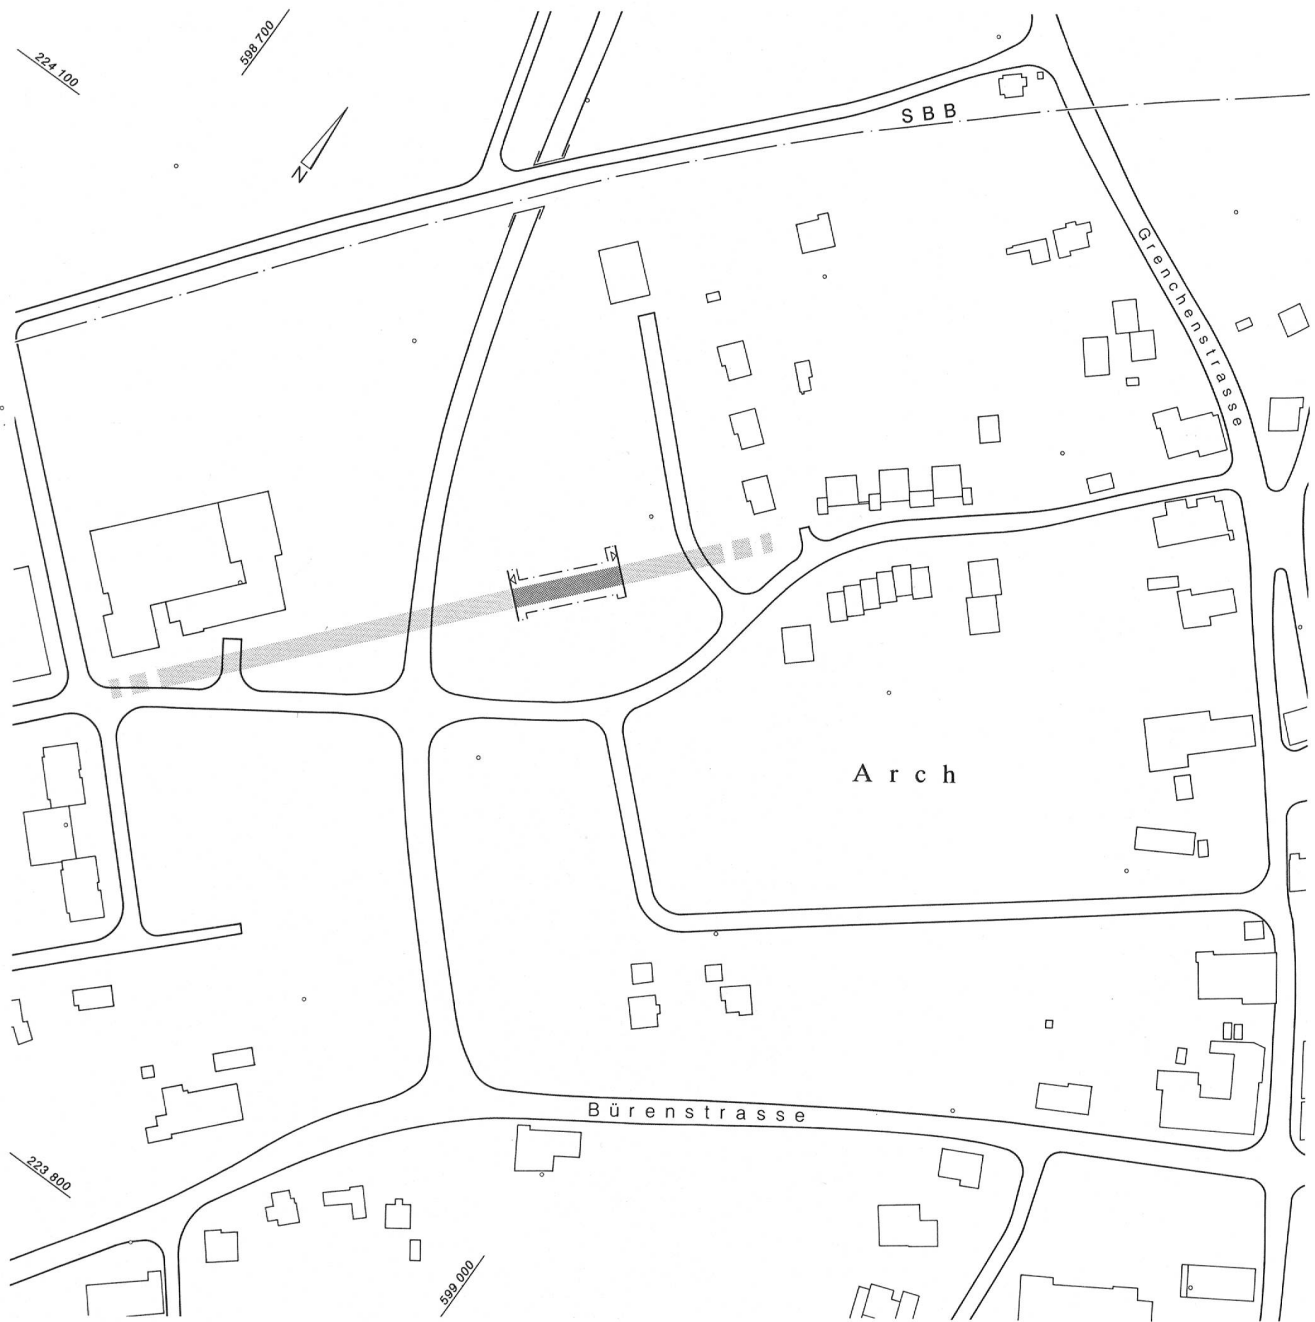
Abb. 1: Arch - Römerstrasse 1991. Situation der Rettungsgrabung und Verlauf der Römerstrasse (grauer Raster). M. 1:2500.

Das schon 1989 durch Sondageschnitte lokalisierte Teilstück der römischen Strasse wurde im Frühsommer 1991 auf einer Fläche von etwa 300 m<sup>2</sup> ausgegraben (Abb. 1).

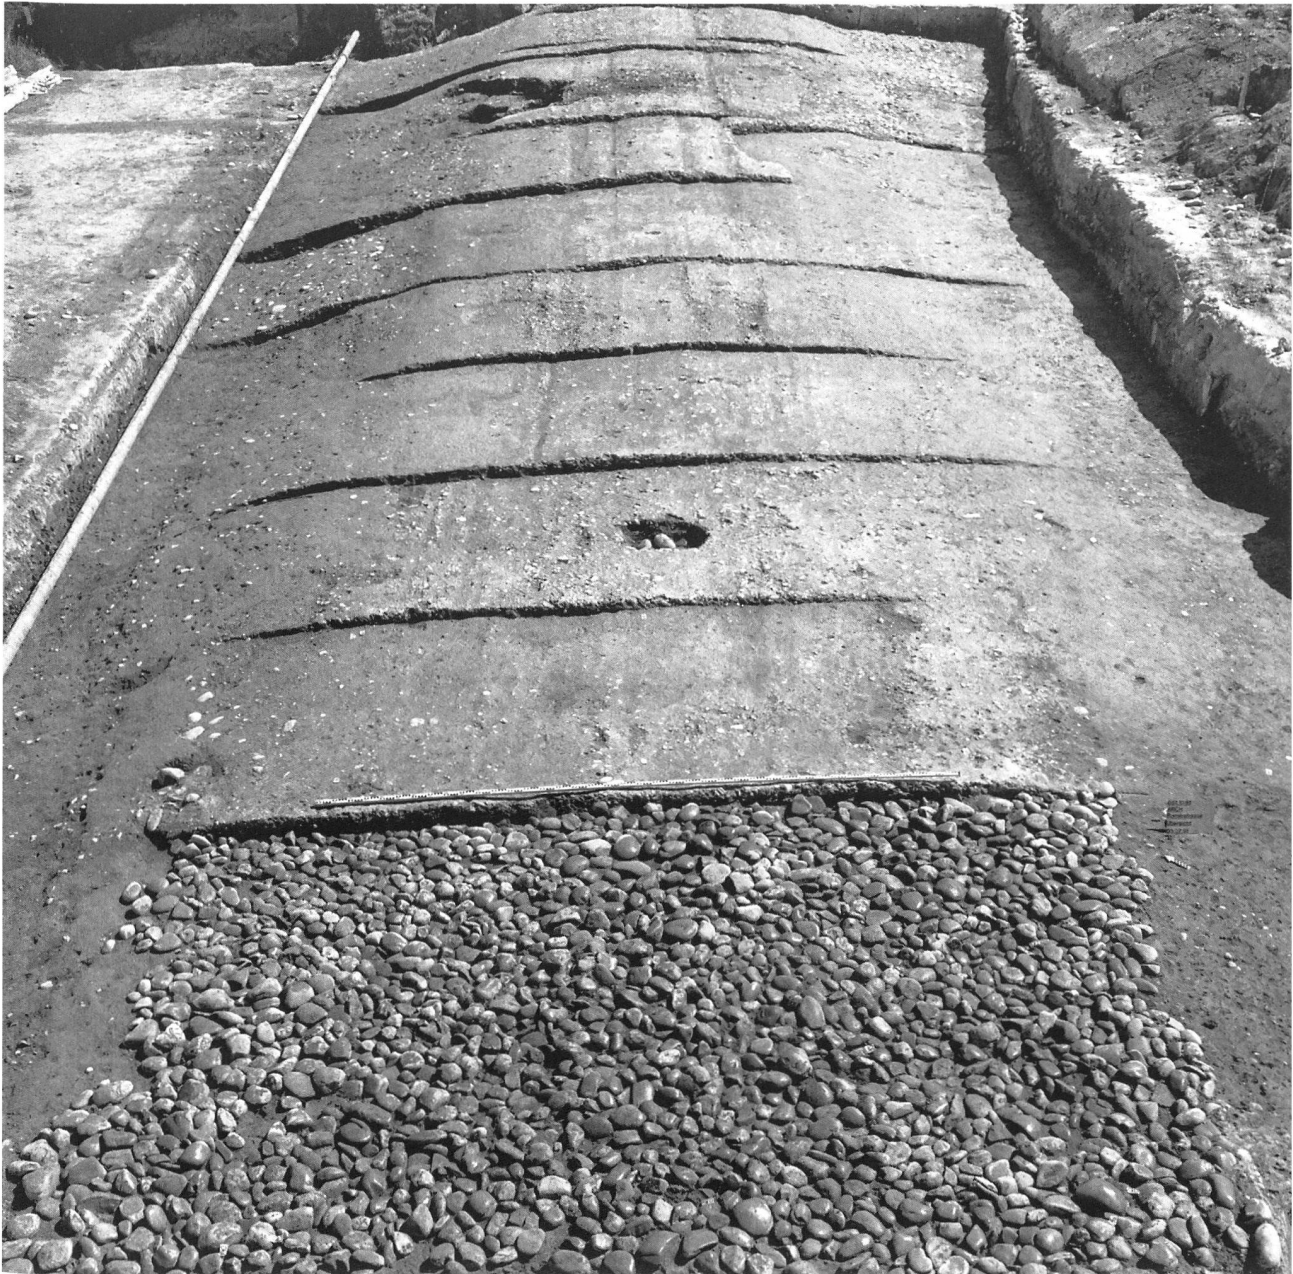
Abb. 6: Arch - Römerstrasse 1991. Treppenartig freigelegte Fahrbahnoberflächen mit Wagenspuren. Blickrichtung Osten.

Die flächig herauspräparierten Fahrbahnoberflächen liessen sich auch in den Profilen beobachten. Im Planum konnten die eingefahrenen Karrenspuren teilweise sehr deutlich beobachtet werden (Abb. 5 und 6). Die meisten Oberflächen wiesen neben verschiedenen schwächer eingedrückten Wagenspuren vier Hauptgeleise auf. Diese sind 10–20 cm breit und wenig eingetieft. Die Abstände zwischen erster und dritter sowie zwischen zweiter und vierter Spur sind gleich und betragen ungefähr 1.4 m, also

etwa 4.5 bis 5 römische Fuss<sup>3</sup>. Die vier Hauptspuren lassen sich also als zwei knapp 5 Fuss (= 1 Passus) breite Wagenspuren deuten, deren innere Geleise sich überschneiden. Die Oberfläche der Bauplanie 12 unterscheidet sich von denen der anderen Fahrbahnen insofern, als sie deutlich weicher und unregelmässiger gestaltet ist und vor allem auch ausgeprägte flache Dellen quer zur Fahrtrichtung aufweist. Fahrspuren sind aber auch hier vorhanden. In den Nordteil der Fahrbahn 4 ist im Bereich zwischen Achse 539 und 543 ein enormer Erosionskrater (Abb. 5, Pos. 6) eingetieft, der mittels einer massiven Einschüttung von etwa 1 m<sup>3</sup> wieder instandgesetzt wurde.

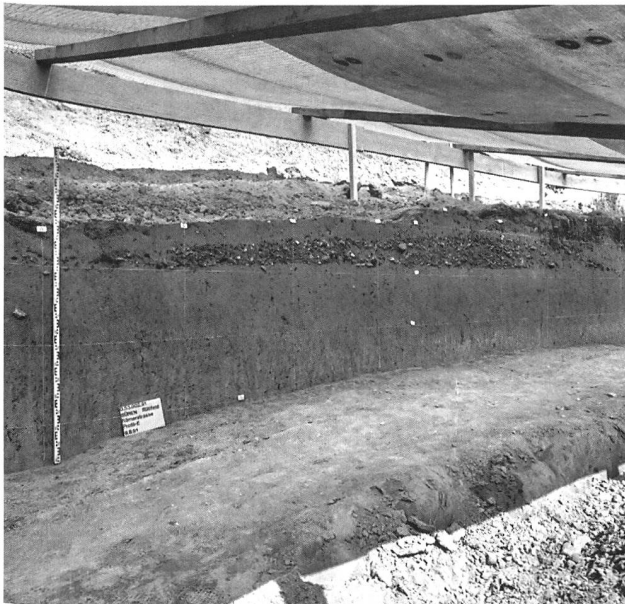
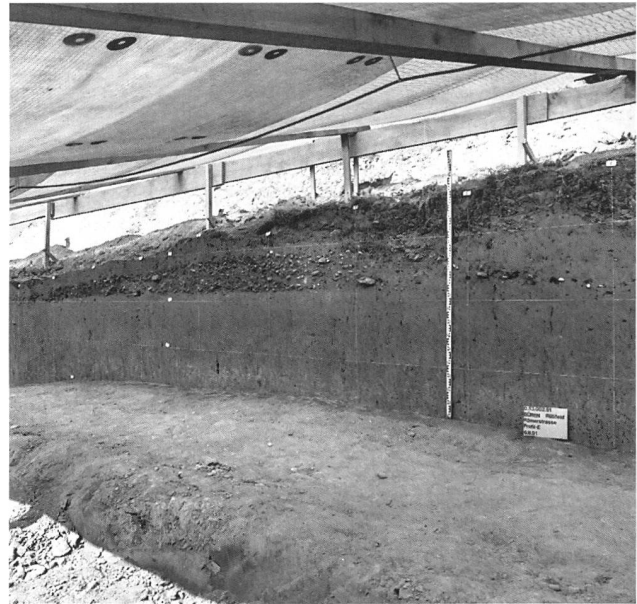
Abb. 12: Büren a.A. - Rütifeld 1991. Ansichten ans Profil. Blick nach Südosten (links) und nach Nordosten (rechts).

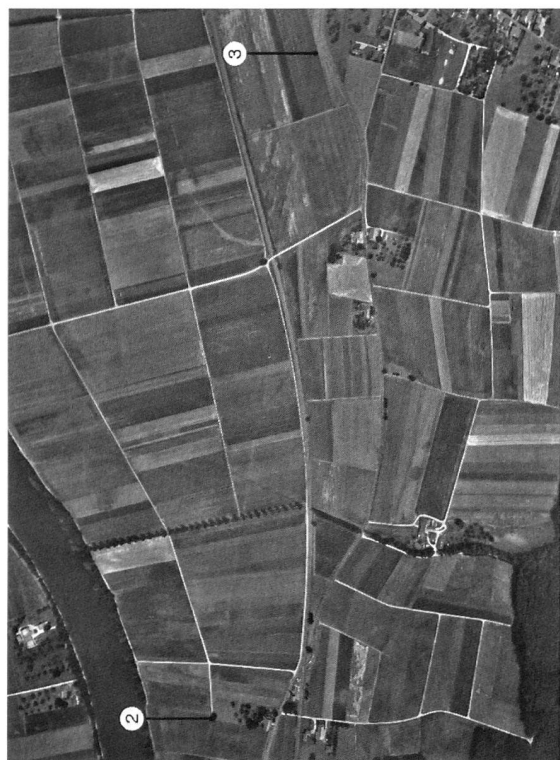
Abb. 13: Römerstrasse Büren a.A. – Rütli b.Büren. Luftaufnahme 1976. Die Römerstrasse ist als heller, gerader Strich zu erkennen. Nummern siehe Text und Abbildung 15. M. 1: 15 000.

Die Abbildung 13<sup>11</sup> zeigt das Gebiet zwischen Büren a.A. (links ausserhalb des Bildes) und Rütli b. Büren (am rechten Bildrand). Die Strasse lässt sich vom linken Bildrand an (Abb. 13,2 und 15,2) als schnurgerade helle Verfärbung nach Nordosten verfolgen und mündet bei Koord. 597.110/222.210 (Abb. 13,3 und 15,3) in die Hauptstrasse Büren–Solothurn ein.

Am linken Bildrand läuft die Strasse in Büren - Rütelfeld auf einen alleinstehenden Baum zu (Abb. 13,2 und 15,2). Unmittelbar südwestlich dieses Baumes in Richtung des Städtchens Büren – bei Koord. 595.935/221.390 – wurde das Bodenmerkmal durch den oben besprochenen Profilschnitt überprüft und als römische Strasse gedeutet (Kap. 2).

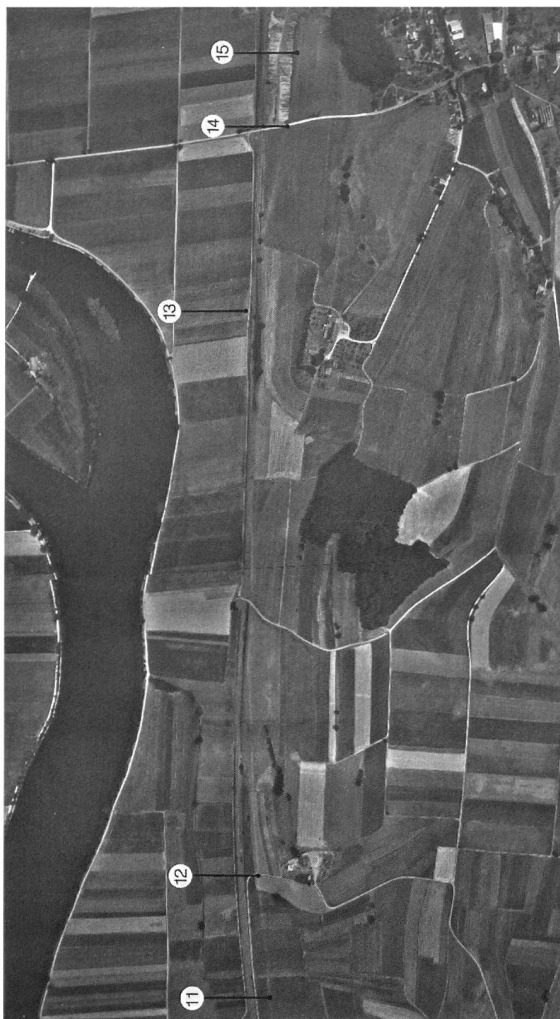
Abb. 14: Römerstrasse Leuzigen – Nennigkofen. Luftaufnahme 1976. Die Römerstrasse ist als heller Strich zu erkennen. Nummern siehe Text und Abbildung 15. M. 1: 15 000.

Die Abbildung 14<sup>12</sup> zeigt das Gebiet zwischen Leuzigen - Friesematt (links) und Nennigkofen (rechts unten). Der letzte Punkt, in dem die Römerstrasse 1989/90 eindeutig gefasst werden konnte (Abb. 15,10), liegt etwa 650 m weiter westlich des linken Bildrandes; es handelt sich um den Profilschnitt 3 von Leuzigen-Matte<sup>13</sup>. Links auf unserem Luftbild-Ausschnitt zeigt sich die römische Strasse als heller Streifen (Koord. 602.270/226.040; Abb. 14,11 und 15,11) und verläuft etwa 30 m südlich des Feldweges unterhalb der Bahnlinie Richtung Osten. Dort, wo der Feldweg nach Süden umbiegt (Abb. 14,12 und 15,12), steigt die Römerstrasse auf die erste Hangterrasse und folgt auf dieser in weitem Bogen der Hangkrümmung. Sie wird heute von der Bahnlinie durchschnitten, tritt aber bei Koord. 603.570/226.620 (Abb. 14,13 und 15,13) wieder unter dieser hervor und biegt hier nach Süden, d.h. hangaufwärts, ab. Die Römerstrasse knickt daraufhin wieder ab (Abb. 14,14 und 15,14), ist am Südrand des Betonfabrik-Areals bei Koord. 603.960/226.660 (Abb. 14,15 und 15,15) noch als leichte, hangparallele Verfärbung zu erkennen und verliert sich dann Richtung Osten. Die Strasse scheint mit dieser ungewöhnlichen S-Kurve den Riemberg-Sporn (Koord. 603.600/226.450) zu umgehen.
