Zeitschrift: Archäologie im Kanton Bern : Fundberichte und Aufsätze = Archéologie

Artikel: Bern-Bümpliz-Mauritiuskirche 1991 : Dokumente zum römischen

Bern-Bümpliz - Mauritiuskirche 1991. Dokumente zum römischen Gutshof

René Bacher

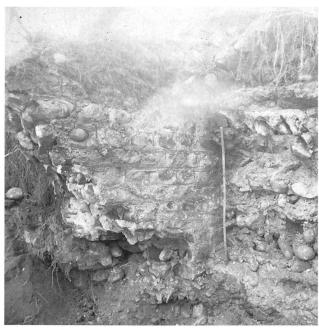
Abb. 5: Bern-Bümpliz - Mauritiuskirche 1898. Angeschnittene Mauerzüge nach Abriss der Kirchhofmauer. Links vermutlich Mauer f, rechts Böden des Raumes D. Die herabhängenden Wurzeln zeigen, dass nur eine geringe Überdeckung vorliegt. Blick nach Südosten.

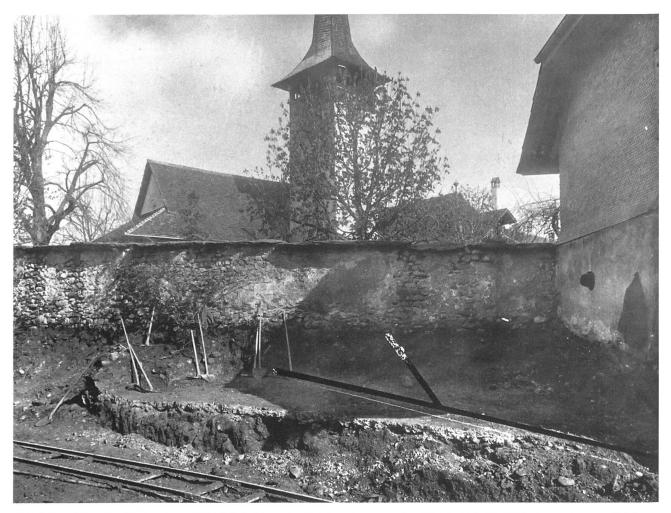
Abb. 6: Bern-Bümpliz - Glockenstrasse 1924. Erhöht hinter dem Geleise erkennt man den Mörtelestrich. Die Y-förmigen, schwarzen Striche im rechten unteren Bildrand bezeichnen den Verlauf der Abwasserkanäle. Am rechten Bildrand das später abgerissene Haus Glockenstrasse 1, unter dem ein zweites Mosaik gefunden wurde. Die im Text erwähnte Mauer befindet sich vermutlich am linken Bildrand. Blick nach Nordwesten.

Als Quellen zu diesen Befunden existieren drei Fundnotizen¹⁵ und ein Foto (Abb. 1 und 6).

Kirchhofmauer scheint an dieser Stelle in ihrer Substanz und Höhe bis heute nicht verändert worden zu sein, ihre Lage auf den Katasterplänen 1898 und 1991 ist deckungsgleich. Die Meereshöhe der Mauerkrone beträgt heute 561.87 müM. Unter der Annahme, dass die Mauerkrone damals gleich hoch war wie heute, liegt der Mörtelestrich etwa auf 559.4 bis 559.1 müM. Auf dem Foto wurden im Negativ zwei Streifen ausgekratzt, die auf dem Positiv dann schwarz erscheinen. Es dürfte sich dabei um den eingezeichneten, Y-förmigen Verlauf der beiden unter dem Mörtelboden gefundenen Kanäle handeln.

Südwärts an die Kirchhofmauer schliesst rechts der damals noch bestehende Wohnstock (Glockenstrasse 1) an. Innerhalb dieses Gebäudes «kam ein Mosaikboden zum Vorschein, roh verfertigt aus weissen und schwarzen Würfeln.»

Die von Norden nach Süden verlaufende Mauer ist weder im Text vermasst noch auf dem Foto mit Sicherheit lokalisierbar. Am ehesten ist der Ausriss des Mörtelbodens am linken Bildrand bei der liegenden Schaufel oder aber der Steinhaufen rechts daneben, an dem teilweise die Grabwerkzeuge angelehnt sind, mit der Mauer zu identifizieren.

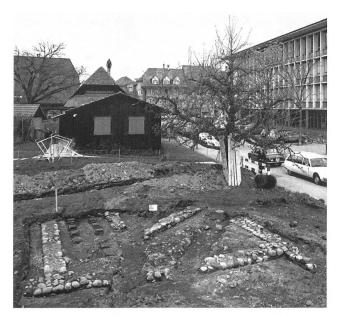
Abb. 21: Bern-Bümpliz - Frankenstrasse 1977. Anlässlich des Baus des PTT-Provisoriums ausgegrabene Maueraufschlüsse. Blick nach Westen

Beim Bau des PTT-Provisoriums wurde die Lage der einzelnen Mauerstücke durch Messpunkte aufgenommen und fotografiert.²⁹ Der dokumentierte Teilbefund besteht aus vier parallel verlaufenden Mauern, mit einem rechtwinklig dazu verlaufenden Raumabschluss im Osten, von denen nur die untersten Fundamentlagen erhalten geblieben sind (Abb. 1 und 21). Die Höhe der Abbruchkronen liegt bei 557.0 müM bis 557.8 müM. Die nördlichste Mauer bildet vermutlich die Rückwand des Trakts, denn

sie läuft einerseits weiter nach Westen und andererseits wurde 1890 nördlich davon eine Pflästerung beobachtet. Der Bau des PTT-Provisoriums tangierte mit Sicherheit das gleiche Gebäude, das v. Fellenberg und Hofer schon 1890 angegraben hatten.
