**Artikel:** Bern-Bümpliz-Mauritiuskirche 1991 : Dokumente zum römischen Gutshof

# Bern-Bümpliz - Mauritiuskirche 1991. Dokumente zum römischen Gutshof

René Bacher

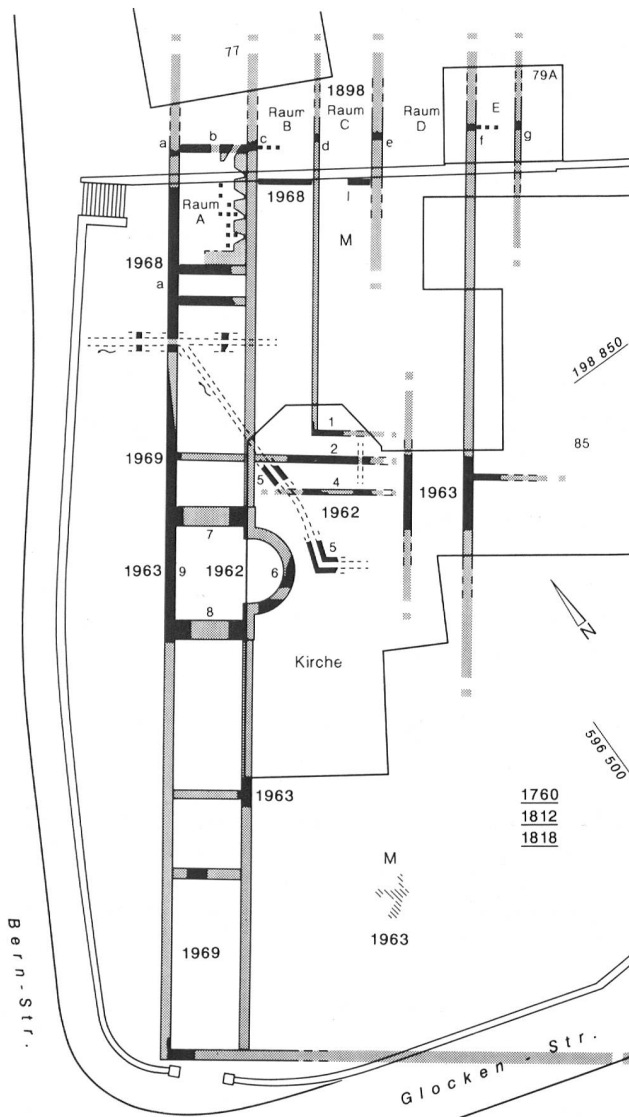
Abb. 2: Bern-Bümpliz - Mauritiuskirche. Übersicht über die einzelnen Grabungskampagnen und Befunde des römischen Gutshofes im Bereich der Kirche und des Kirchhofes. Raum- und Mauerbezeichnungen nach Fellenberg 1898 bzw. zu Grabung Hofer 1962/63. Nummern siehe Text. M. 1:500.

Im November 1968 wurde auch die Nordmauer des Kirchhofs erneuert. Bei dieser Gelegenheit lagen wiederum Aufschlüsse frei, die das Bild von 1898 ergänzen (Abb. 2). So konnten die Mörtelstriche der Räume B und C erkannt werden. Sie lagen auf etwa 559.5 müM, also ungefähr gleich hoch wie das Gehniveau in Raum A. Die Südwand des Raumes C stiess im Osten ursprünglich an die heute hier ausgerissene Mauer an. Im Westen vermuten wir einen Durchgang nach Süden. Ein solcher fehlt im Raum B, dessen Südmauer vollständig gefasst werden konnte.

Zwischen der Grabung 1968 und den Mauern des Apsisraumes wurde eine weitere, von Westen nach Osten verlaufende Mauer geschnitten, die aller Wahrscheinlichkeit nach die Verlängerung der gut erhaltenen Mauer 2 in der Kirche darstellt (Abb. 2).

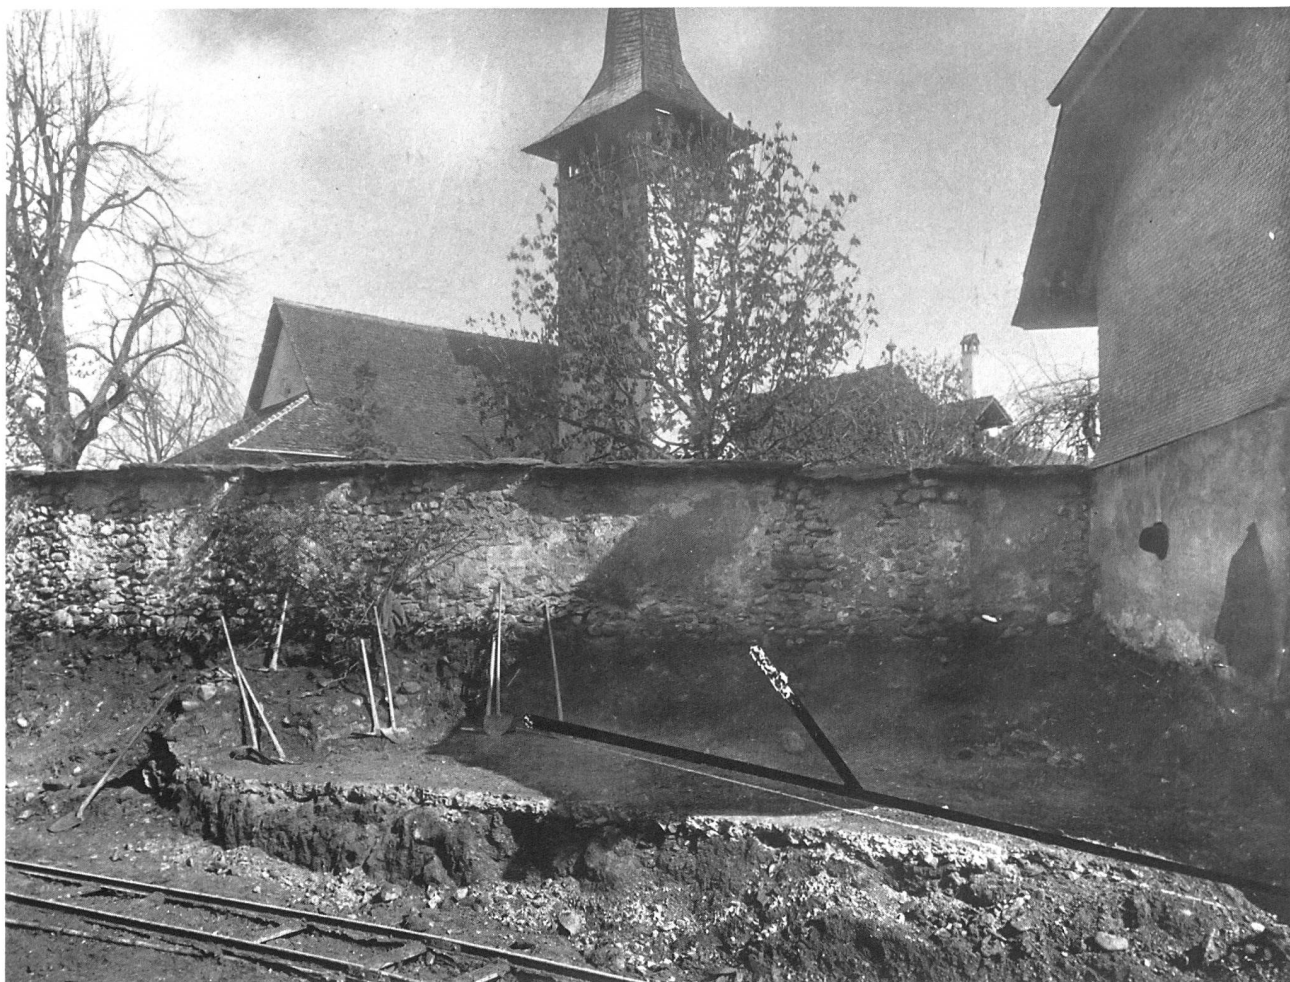
Abb. 6: Bern-Bümpliz - Glockenstrasse 1924. Erhöht hinter dem Geleise erkennt man den Mörtelestrich. Die Y-förmigen, schwarzen Striche im rechten unteren Bildrand bezeichnen den Verlauf der Abwasserkanäle. Am rechten Bildrand das später abgerissene Haus Glockenstrasse 1, unter dem ein zweites Mosaik gefunden wurde. Die im Text erwähnte Mauer befindet sich vermutlich am linken Bildrand. Blick nach Nordwesten.

Kirchhofmauer scheint an dieser Stelle in ihrer Substanz und Höhe bis heute nicht verändert worden zu sein, ihre Lage auf den Katasterplänen 1898 und 1991 ist deckungsgleich. Die Meereshöhe der Mauerkrone beträgt heute 561.87 müM. Unter der Annahme, dass die Mauerkrone damals gleich hoch war wie heute, liegt der Mörtelestrich etwa auf 559.4 bis 559.1 müM. Auf dem Foto wurden im Negativ zwei Streifen ausgekratzt, die auf dem Positiv dann schwarz erscheinen. Es dürfte sich dabei um den eingezeichneten, Y-förmigen Verlauf der beiden unter dem Mörtelboden gefundenen Kanäle handeln.

Südwärts an die Kirchhofmauer schliesst rechts der damals noch bestehende Wohnstock (Glockenstrasse 1) an. Innerhalb dieses Gebäudes «kam ein Mosaikboden zum Vorschein, roh verfertigt aus weissen und schwarzen Würfeln.»

Die von Norden nach Süden verlaufende Mauer ist weder im Text vermassst noch auf dem Foto mit Sicherheit lokalisierbar. Am ehesten ist der Ausriss des Mörtelbodens am linken Bildrand bei der liegenden Schaufel oder aber der Steinhäufen rechts daneben, an dem teilweise die Grabwerkzeuge angelehnt sind, mit der Mauer zu identifizieren.

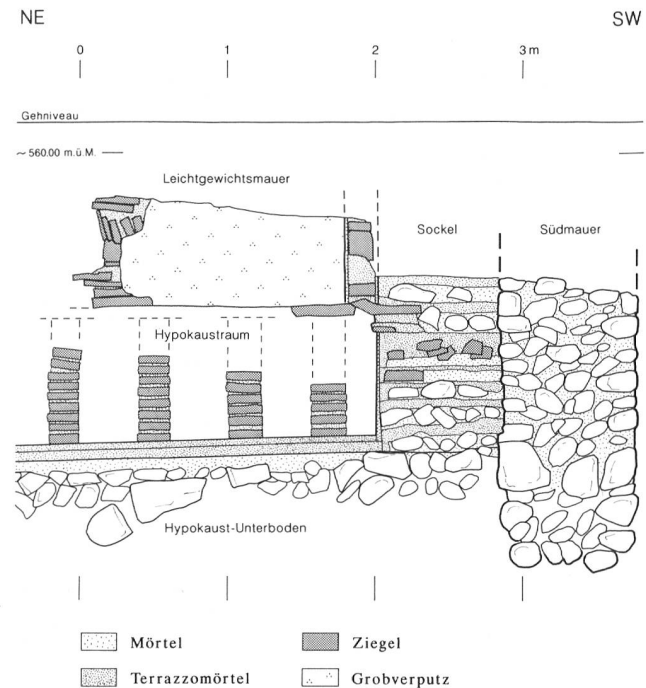
Abb. 16: Bern-Bümpliz - Mauritiuskirche 1968. Raum A, östliche Baugrubenwand. Hypokaustpfeiler mit darüberliegender Mauer in Leichtbauweise. Profil-E auf der Grundlage der aufgenommenen Profilskizze von 1968. M. 1:50.
